# INFORME MENSUAL de VIGILANCIA AMBIENTAL

## PARQUE EÓLICO “LAS MAREAS II”

Fecha de informe: 08/04/2025

| Nº de informe y año de seguimiento | INFORME nº11 del AÑO 1 |

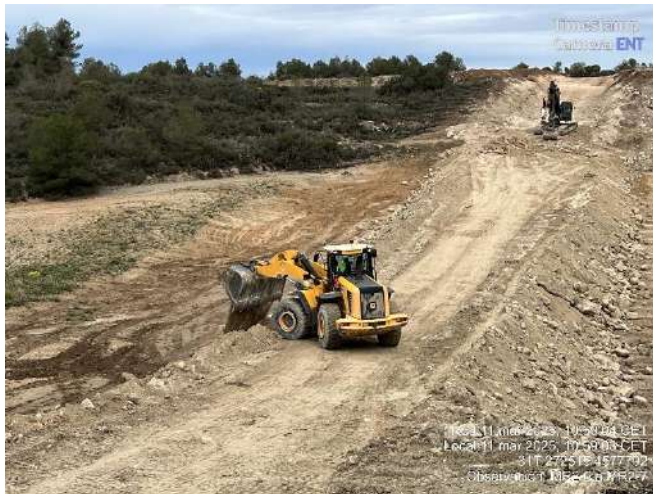
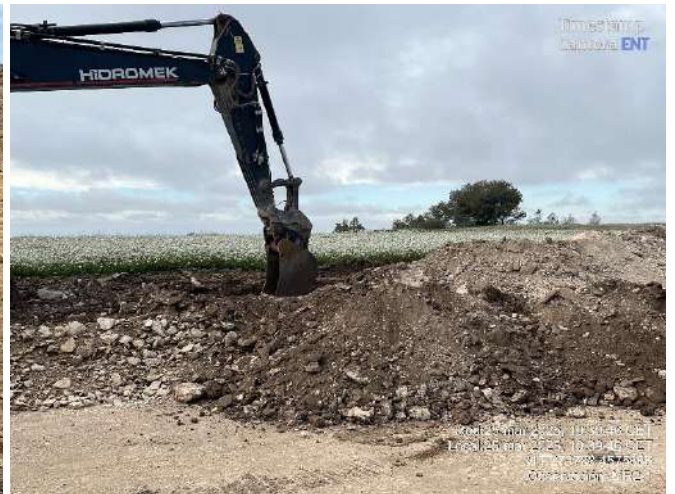
**Imagen 1.** Retoques en vial MR2-6 a MR2-7 e inicio de excavación de zanja para línea soterrada en MR2-1.

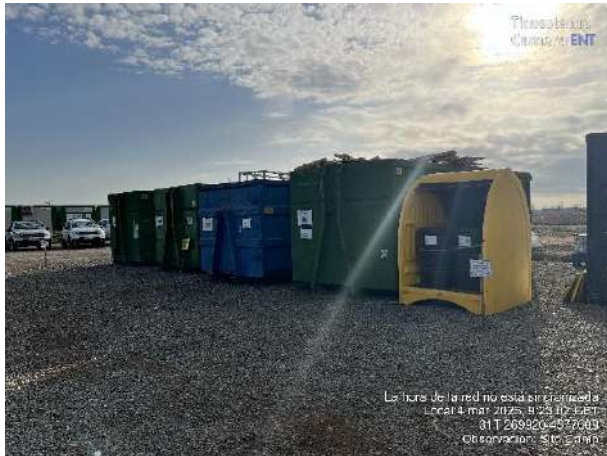
Acceso a Punto Limpio. Mejoras en orden y limpieza.

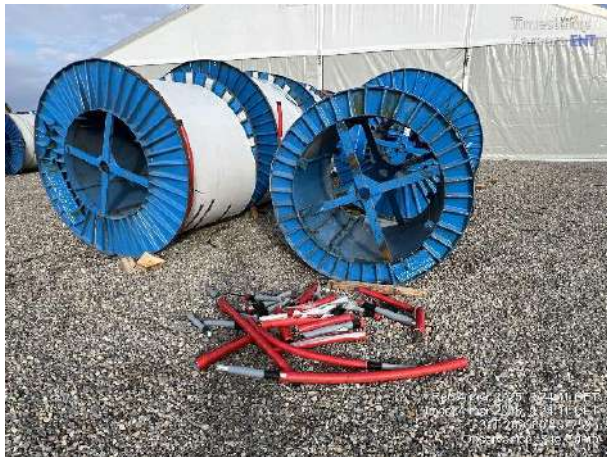
Residuos de material eléctrico. Estado bandeja antiderrame en depósito de combustible.

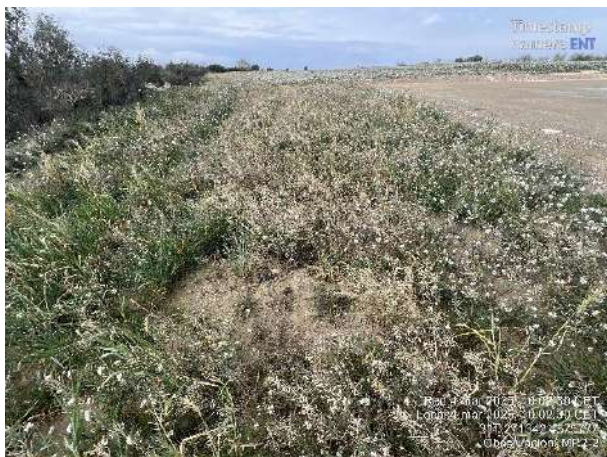
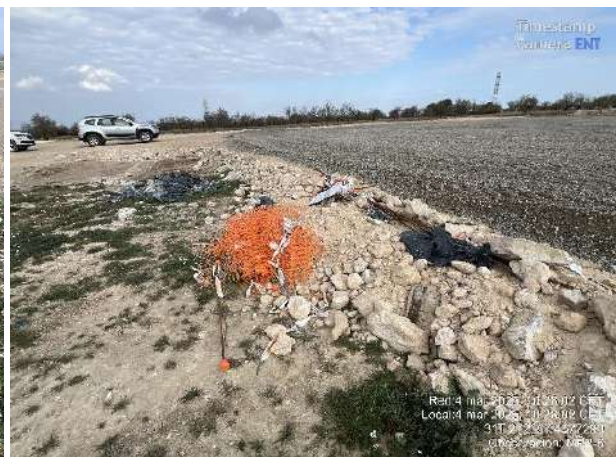
Retirados residuos plásticos en MR2-2. Residuos plásticos y de hormigón en MR2-6.

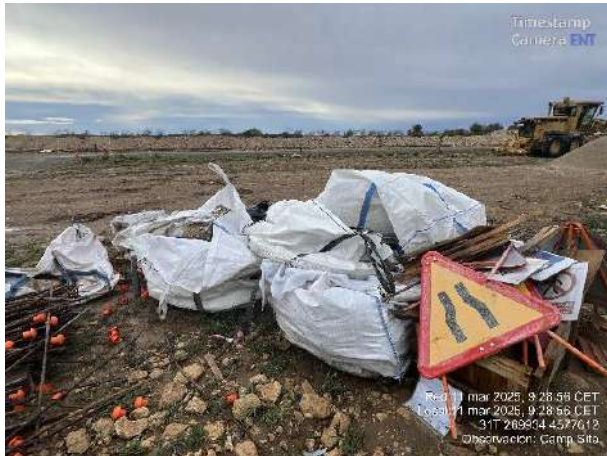
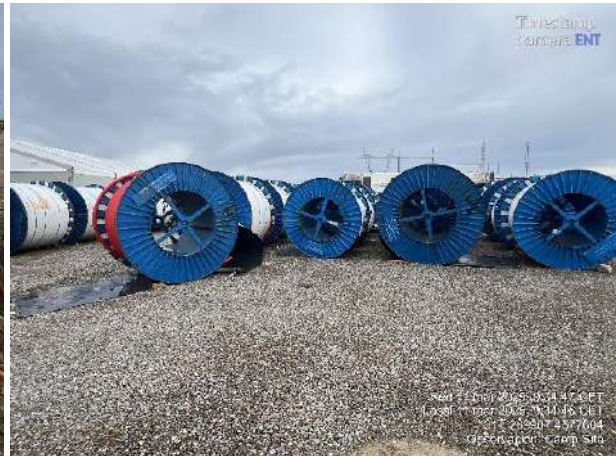
Acceso a Punto Limpio. Limpieza de residuos eléctricos.

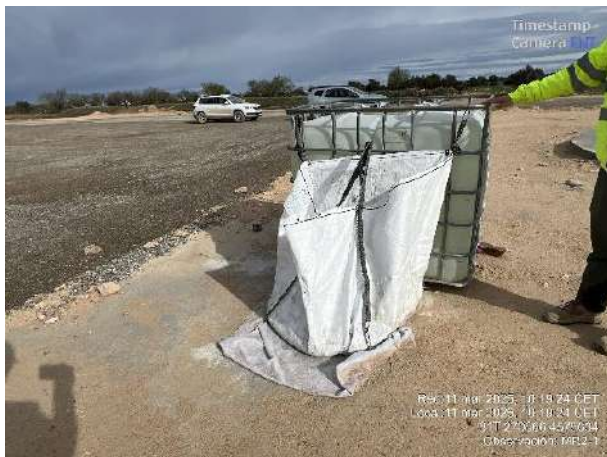
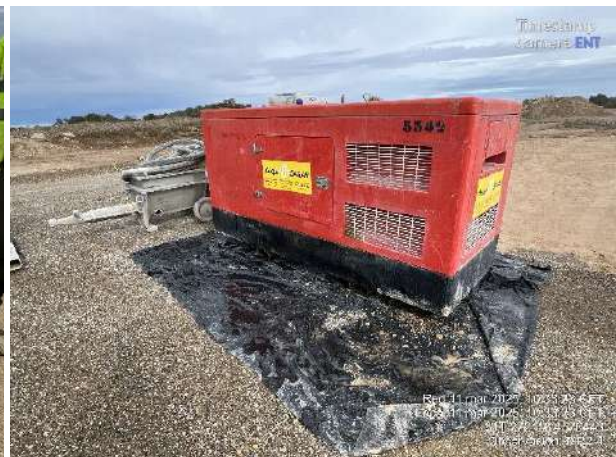
Manta geotextil absorbente bajo balsa utilizada en aplicación de grout, MR2-1.

Superficie impermeable bajo generador correcta, MR2-4.

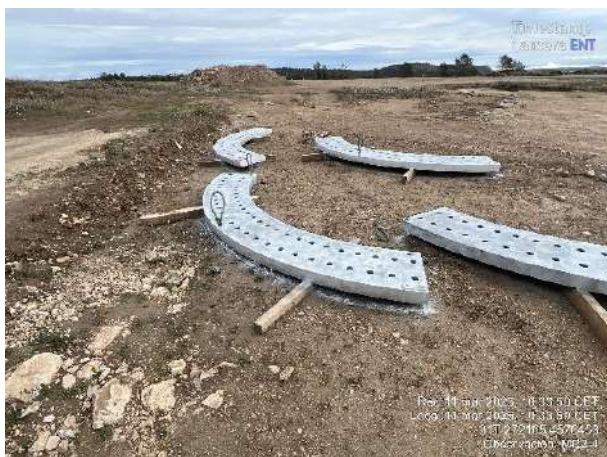
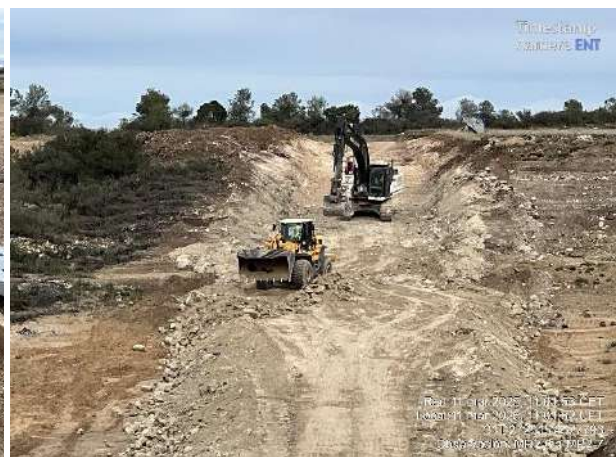
Así mismo se ha detectado afección al suelo por aplicación de pintura de zinc en spray sobre elementos metálicos sin las debidas medidas de protección del suelo. Se ha procedido a la aplicación de medidas correctoras y a la retirada de las tierras afectadas.

| INCIDENCIA / OBSERVACIÓN<br>DETECTADA | ACCIONES |
|---|---|
| Aplicación de pintura en spray en brida MR2-4 sin protección del suelo. | Se realiza limpieza y retirada de tierras contaminadas a punto limpio. |

Aplicación de pintura en bridas MR2-4. Movimientos de tierra en vial entre MR2-6 y MR2-7.

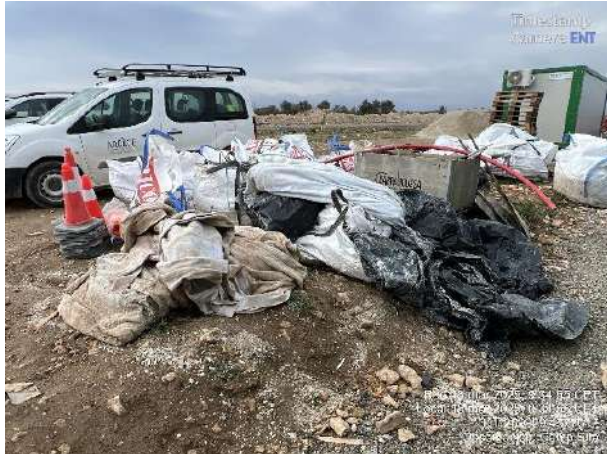
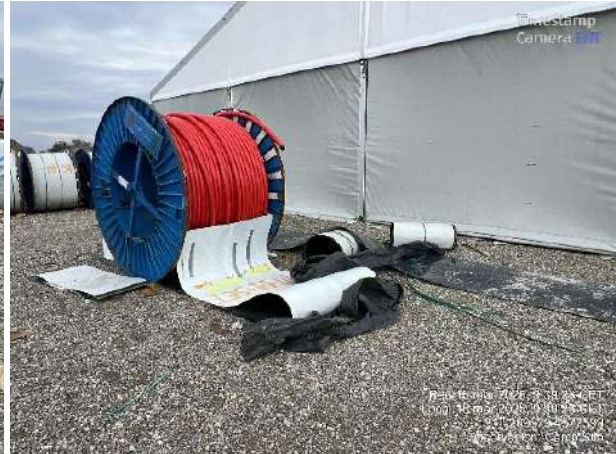
Durante el mes de marzo se ha incrementado la generación de residuos, especialmente los ligados a la aplicación de grout para el sellado de las bridas en la base de los aerogeneradores. El contratista ha solicitado un nuevo NIMA para gestionar estos residuos como RCD (residuos de la construcción y demolición) y se está a la espera de que la administración resuelva la solicitud y el gestor envíe los contenedores precisos para su retirada.

Residuos derivados de aplicación de grout fuera de campa habilitada.  
Plásticos y protecciones pendientes de limpieza.

Los residuos de hormigón generados en las labores de aplicación de grout durante el sellado de las bridas en la base de los aerogeneradores, permanecen a la espera de aprobación de un nuevo NIMA y al envío del contenedor correspondiente por parte del gestor de residuos.

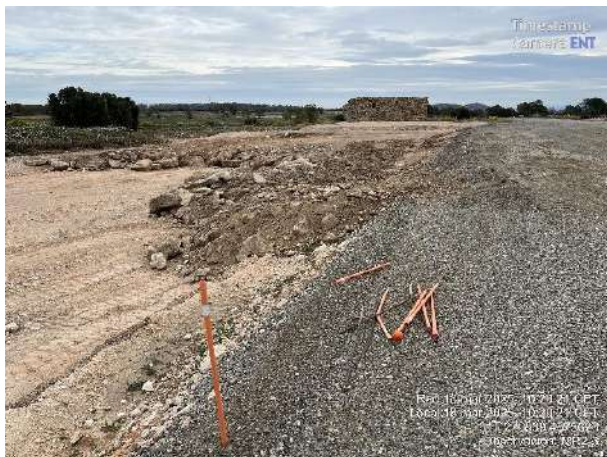
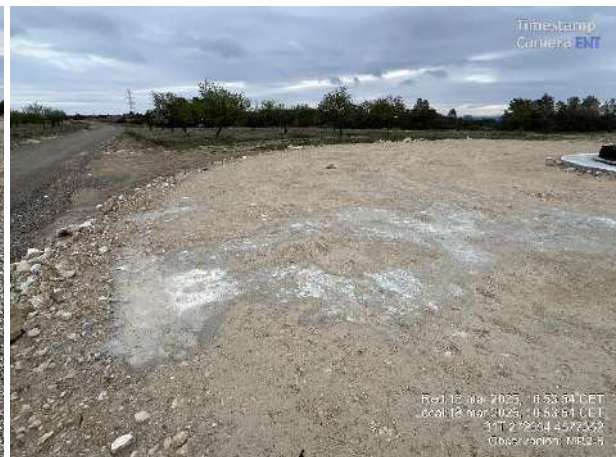
Relleno parcial en plataforma fingers, MR2-3. Aplicación de grout, restos endurecidos en superficie, MR2-6.

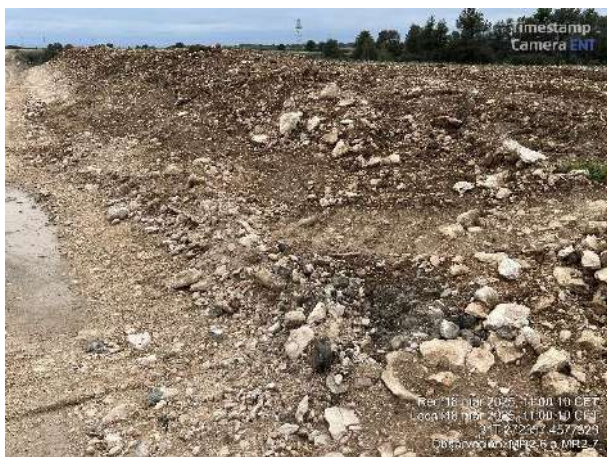
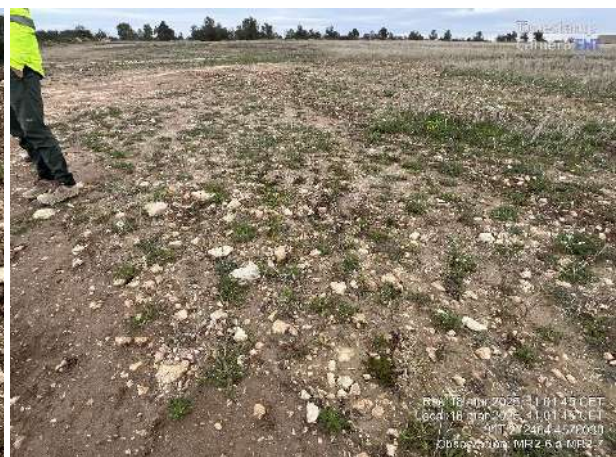
| INCIDENCIA / OBSERVACIÓN<br>DETECTADA | ACCIONES |
|---|---|
| Probable derrame de aceite en vial de acceso a MR2-7 (frente a martillo neumático). | Se solicita limpieza y retirada de tierras de forma preventiva. |

Probable derrame de aceite en vial entre MR2-6 y MR2-7. Revisión de suelo en ubicación de martillo neumático.

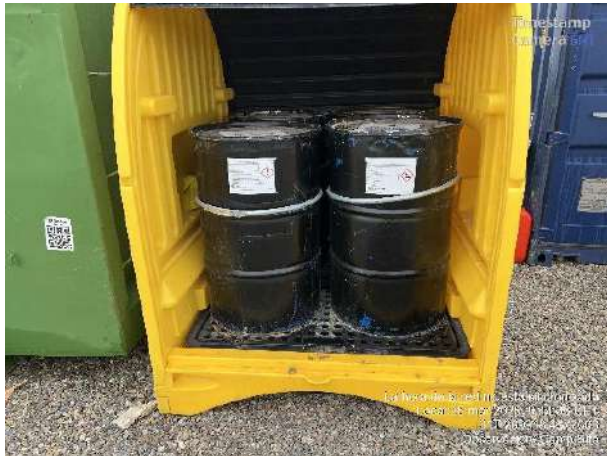
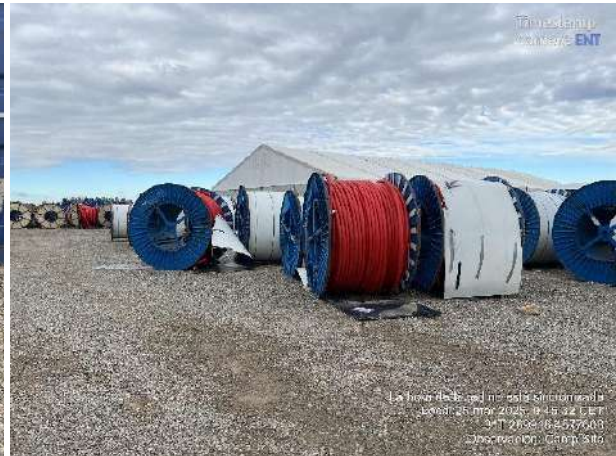
P.L. de Residuos Peligrosos revisado. Mejoras en limpieza en zona de bobinas.

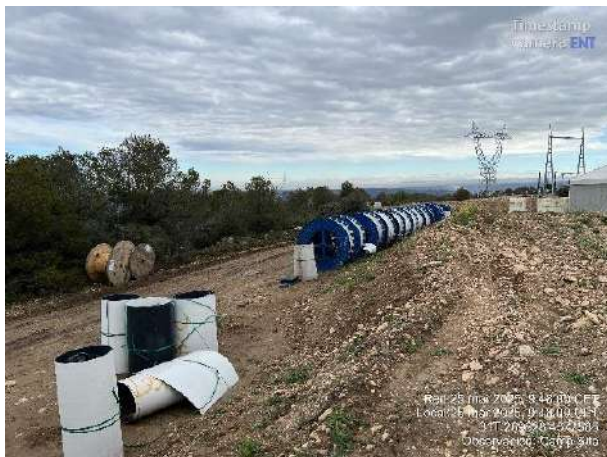
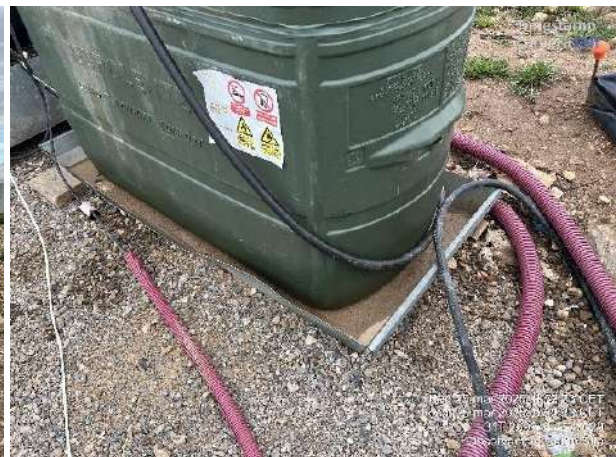
Se han detectado pequeños derrames de productos químicos en obra durante este mes de marzo. Estos derrames están asociados a la incorrecta gestión de la bandeja antiderrame para los manguitos hidráulicos del martillo por parte del maquinista. Los residuos generados han sido gestionados mediante la aplicación de absorbentes (sepiolita) y la retirada posterior de la tierra afectada y depositados en el punto limpio.

| INCIDENCIA / OBSERVACIÓN<br>DETECTADA | ACCIONES |
|---|---|
| Derrame de aceite hidráulico en vial de acceso a MR2-7 por vaciado de bandeja antiderrame de martillo neumático. | Se realiza limpieza y retirada de tierras contaminadas a punto limpio. |

Acopio de bobinas vacías fuera de campa habilitada. Vaciado de bandeja antiderrame.

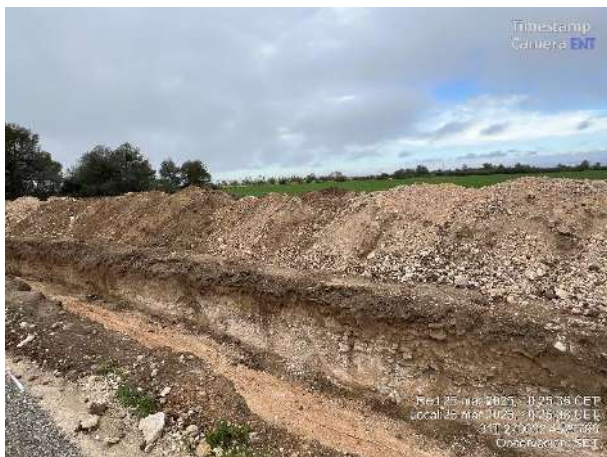
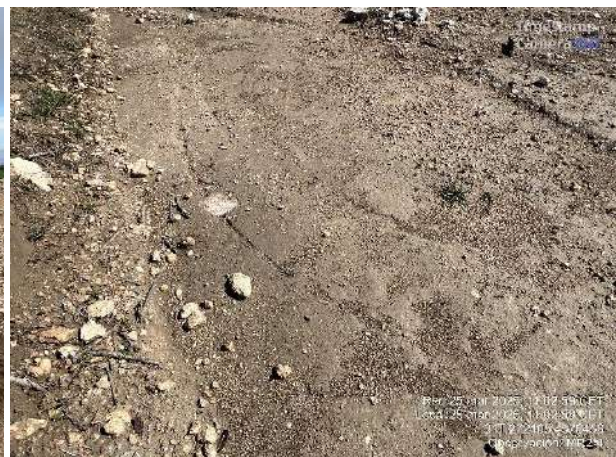
| INCIDENCIA / OBSERVACIÓN<br>DETECTADA | ACCIONES |
|---|---|
| Zanja para tendido de cable soterrado proyectada sobre acopio de T.V. en zona próxima a conexión de proyectos. | Se requiere conservación de T.V. Redistribución y reacopio sin riesgo de mezcla con áridos de excavación. |

Zona de acopio de T.V. reubicado. Limpieza de pintura galvanizada en MR2-4.
