# INFORME MENSUAL de VIGILANCIA AMBIENTAL

## PARQUE EÓLICO “LAS MAREAS II”

Mequinenza (Zaragoza).

Fecha de informe: 07/06/2024

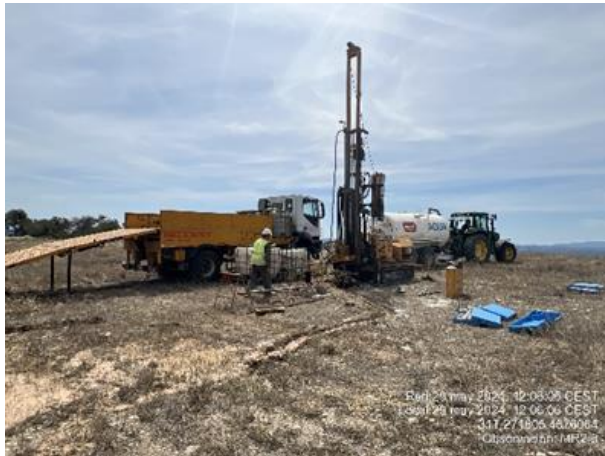
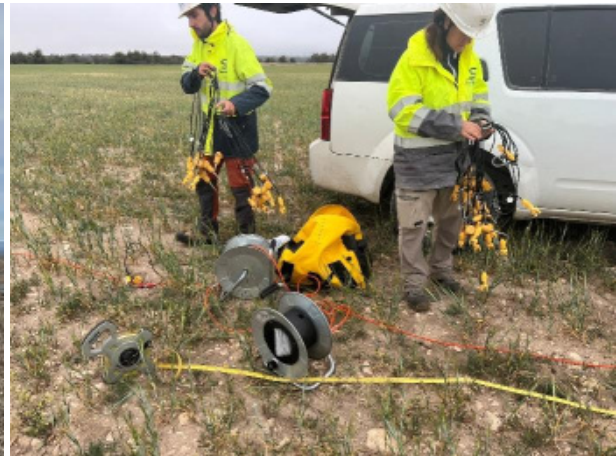
Estudios de getecnia y geofisica.

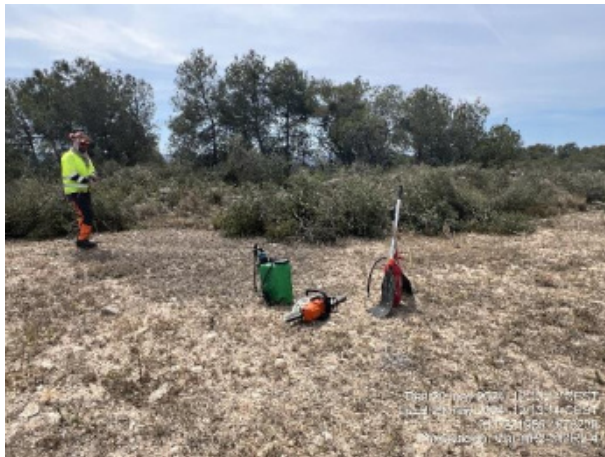
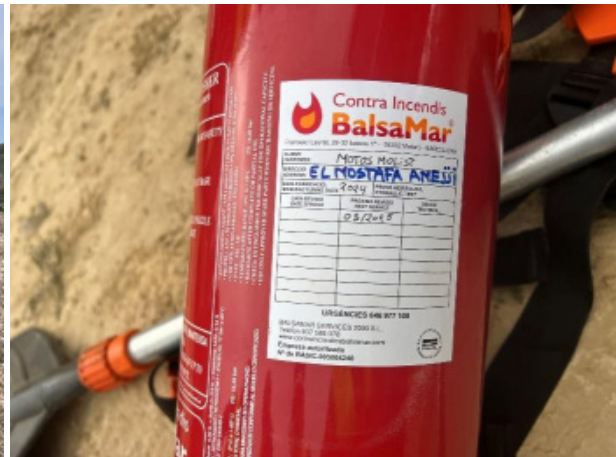
El personal forestal cuenta con medios básicos de prevención de incendios: extintores, mochila agua, batefuegos, etc.

Dispositivos antiincendios en trabajos de tala entre MR2-3 y MR2-4.

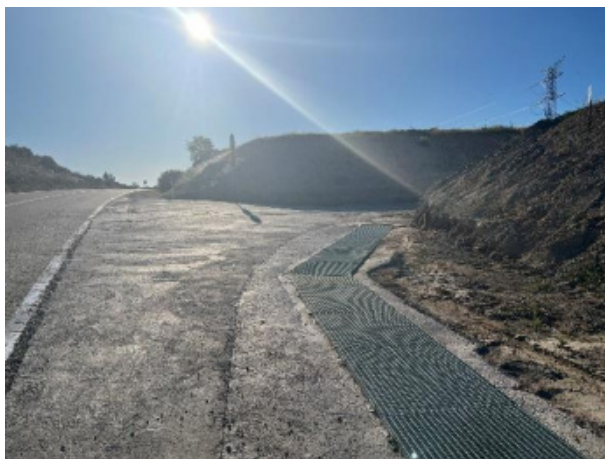
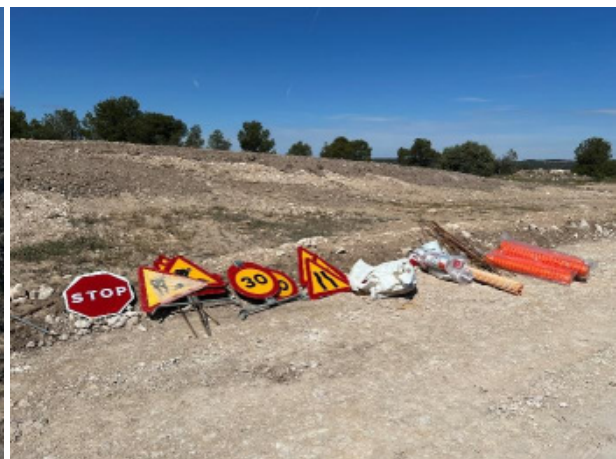
La obra se encuentra jalonada en su totalidad. El acceso a la obra se encuentra limpio y ordenado. Sin embargo, falta señalización relativa a las obligaciones ambientales y de seguridad que debe cumplir el personal de obra (ruidos, riegos de vertidos, incendios...) y no se ha señalizado la salida a vía pública.

Ausencia de señalización de acceso a obra/salida de camiones y señales en camp site para ser ubicadas.

El contratista está realizando mejoras en la señalización y balizamiento de los HIC.
