# INFORME MENSUAL de VIGILANCIA AMBIENTAL

## PARQUE EÓLICO “LAS MAREAS II”

Fecha de informe: 04/07/2024

| Nº de informe y año de seguimiento | INFORME nº2 del AÑO 1 |

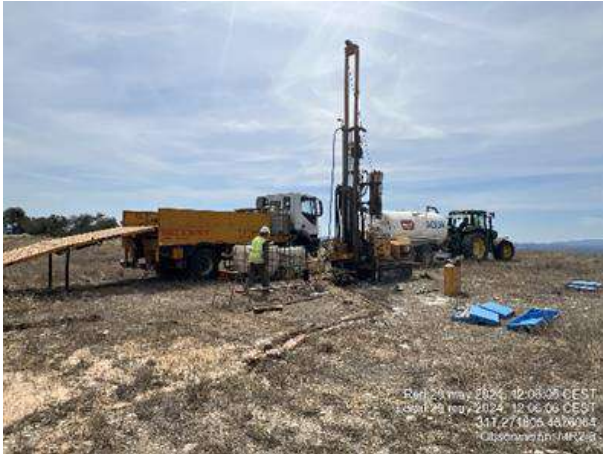
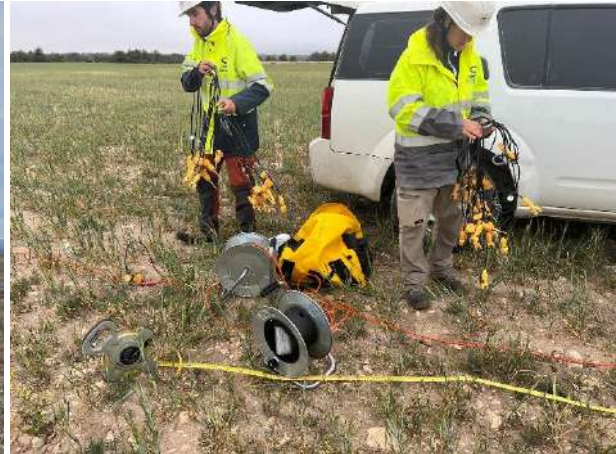
Estudios de geotecnia y geofísica.

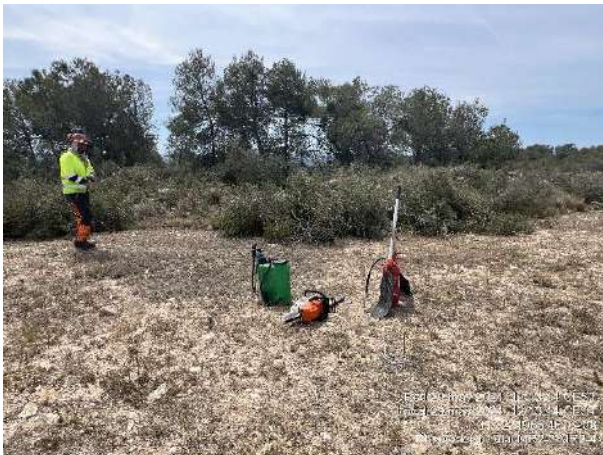
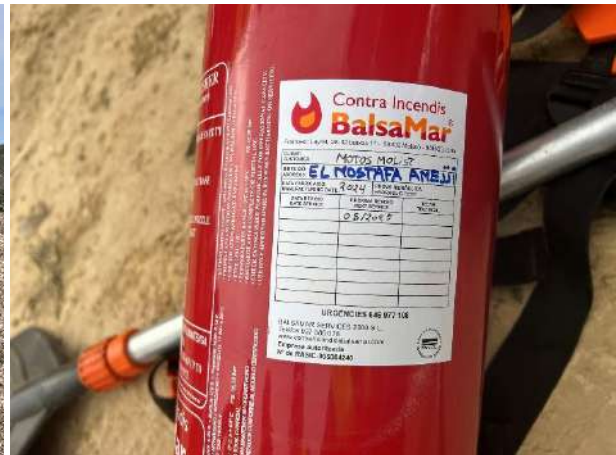
Dispositivos antiincendios en trabajos de tala entre MR2-3 y MR2-4.

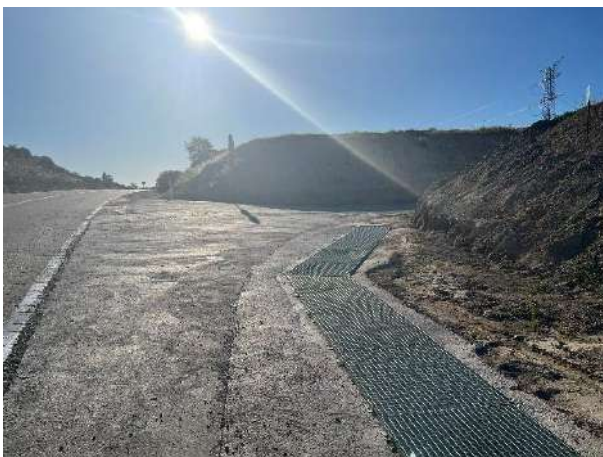
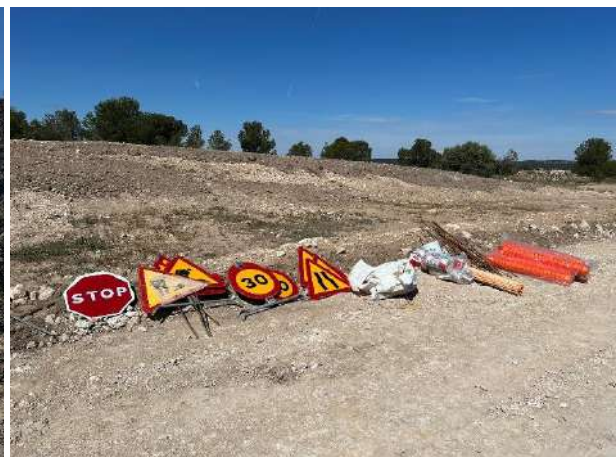
La obra se encuentra jalonada en su totalidad. El acceso a la obra se encuentra limpio y ordenado. Sin embargo, falta señalización relativa a las obligaciones ambientales y de seguridad que debe cumplir el personal de obra (ruidos, riegos de vertidos, incendios...) y no se ha señalado la salida a vía pública.

Ausencia de señalización de acceso a obra/salida de camiones y señales en camp site para ser ubicadas.
