# INFORME MENSUAL de VIGILANCIA AMBIENTAL

## PARQUE EÓLICO “LAS MAREAS II”

Fecha de informe: 16/08/2024

| Nº de informe y año de seguimiento | INFORME nº3 del AÑO 1 |

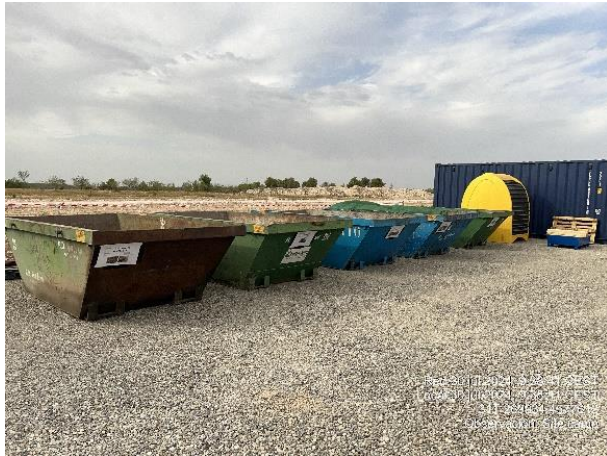
Estos contenedores cuentan con un etiquetado provisional a la espera de que el gestor autorizado (Reciclados y demoliciones San Juan S.L.) envíe al contratista las etiquetas definitivas con el NIMA y la designación de proyecto correspondiente.

Punto Limpio habilitado. Etiquetado temporal.

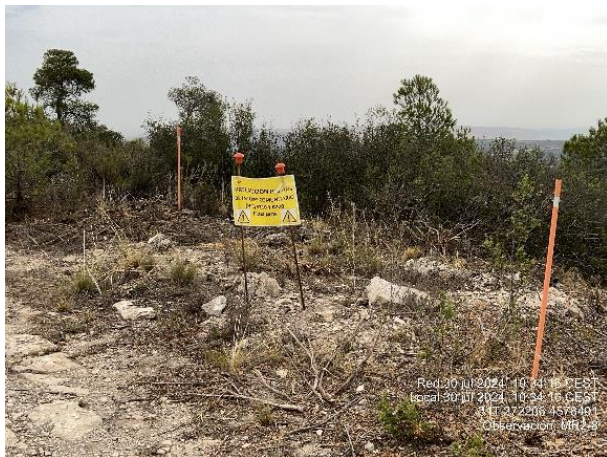
El contratista ha realizado mejoras en la señalización y balizamiento de los HIC.

Mejoras en señalización HIC. Cata arqueológica en MR2-7.

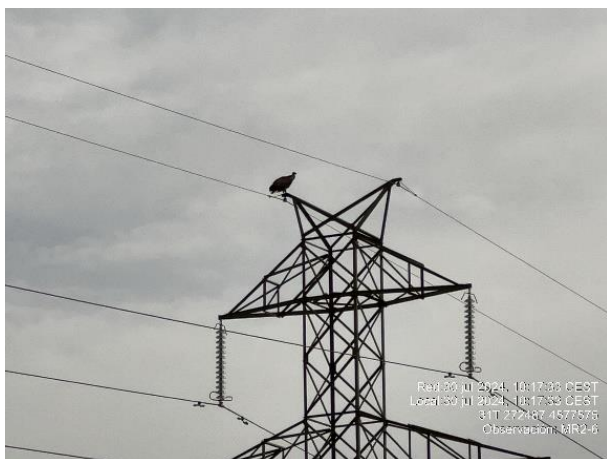
Control de especies sensibles. Restos vegetales correctamente triturados.

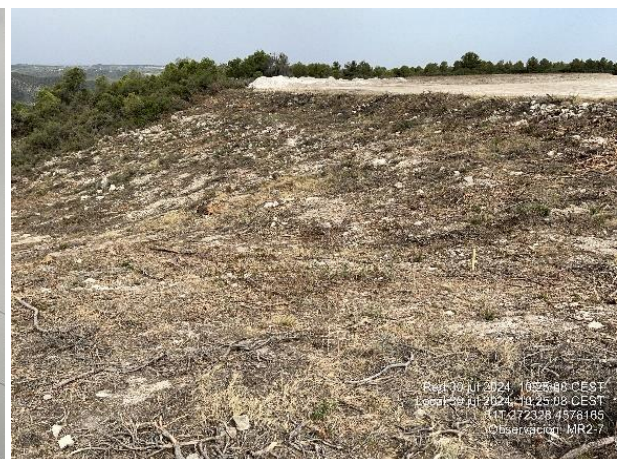
Los restos de vegetación matorral se trituran *in situ* y se incorporan a la tierra vegetal.
