# INFORME MENSUAL de VIGILANCIA AMBIENTAL

## PARQUE EÓLICO “LAS MAREAS II”

Mequinenza (Zaragoza).

| Nº de informe y año de seguimiento | INFORME nº4 del AÑO 1 |

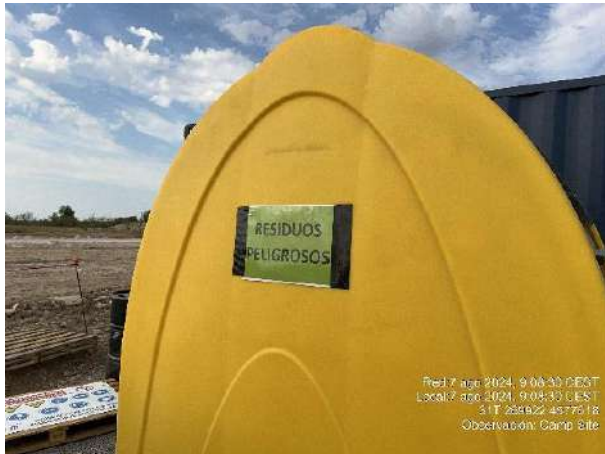
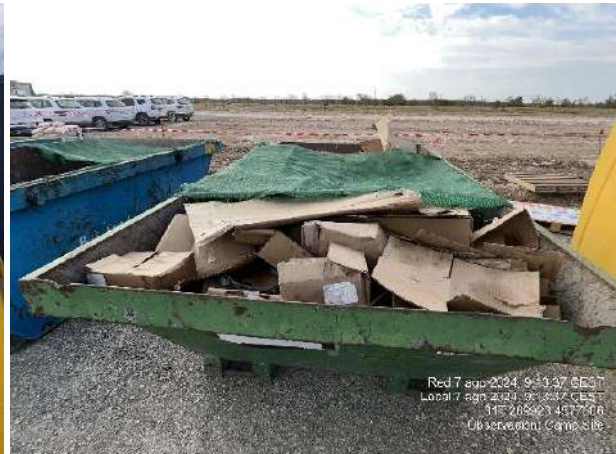
Contenedor de residuos peligrosos identificado. Estado del contenedor de papel y cartón.

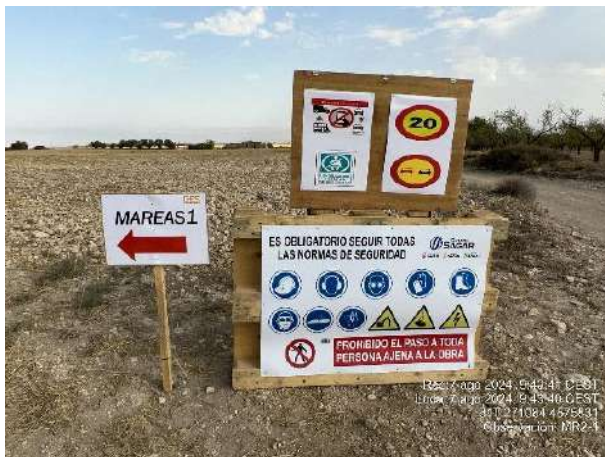
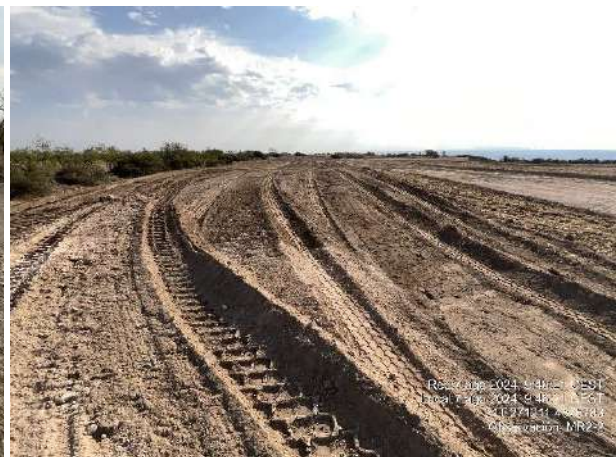
Mejoras en señalización vial. Retirada de tierra vegetal en MR2-3.

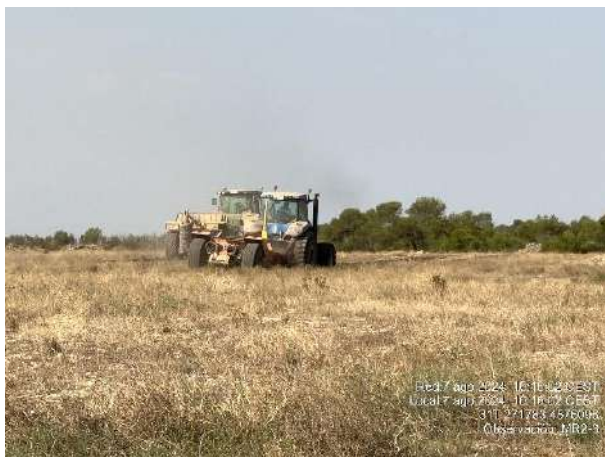
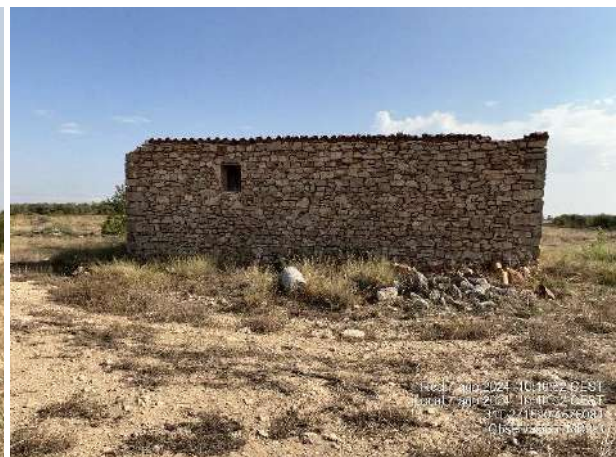
Traíllas trabajando en MR2-3. Caseta a balizar en MR2-3.

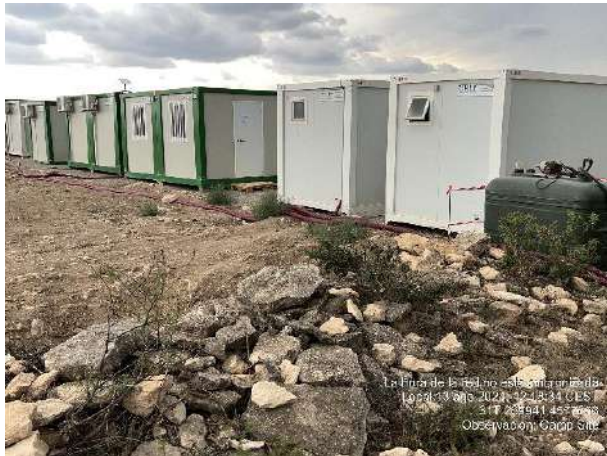
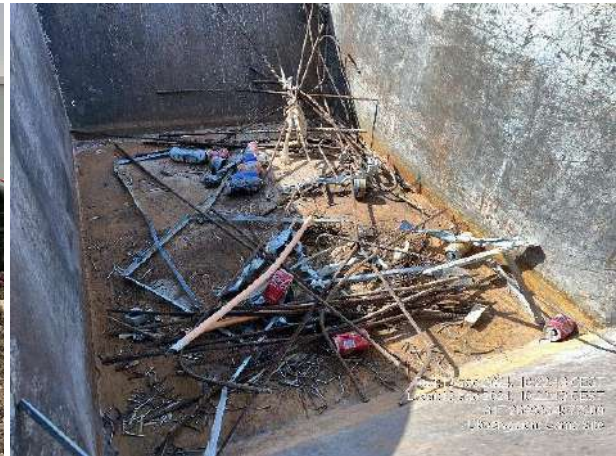
Ubicación probable del depósito de aguas negras. Estado del contenedor de metales.

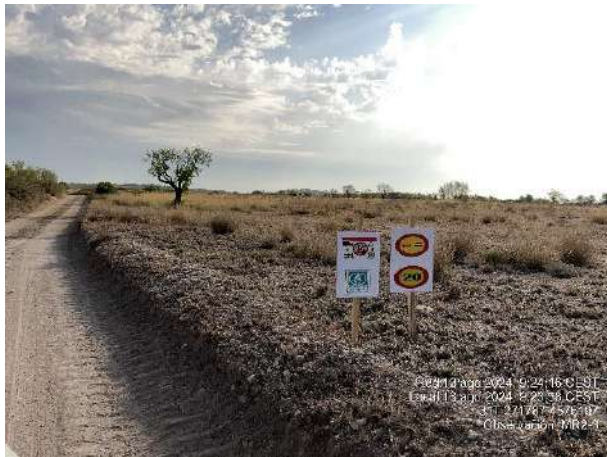
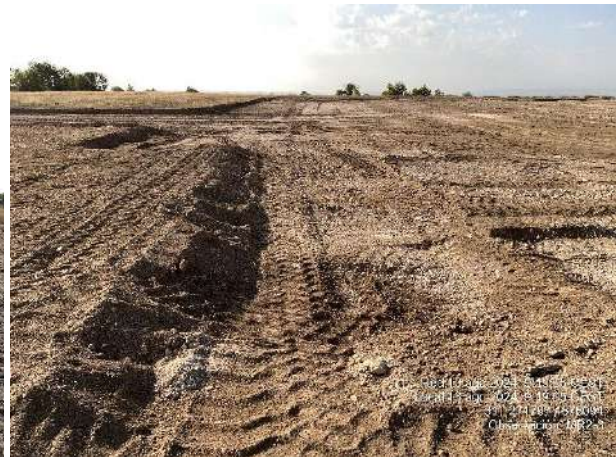
Mejoras en señalización vial. Retirada de tierra vegetal en MR2-3.

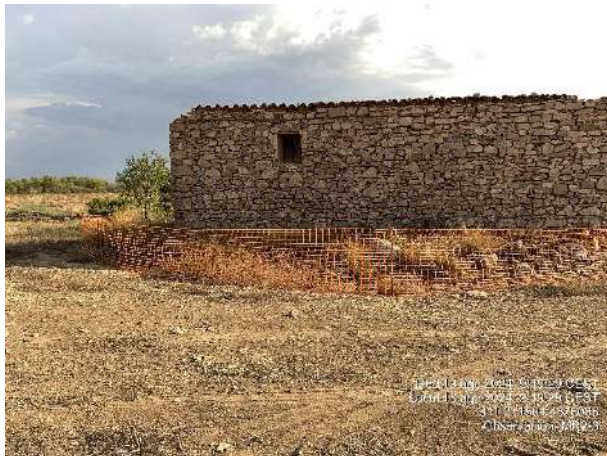
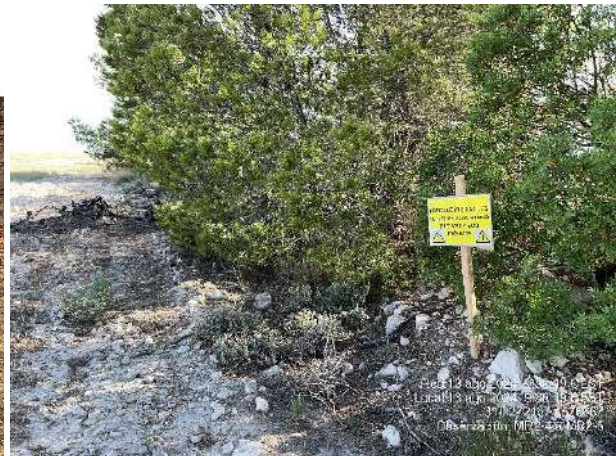
Elemento patrimonial balizado en MR2-3. Nueva señalización HIC.

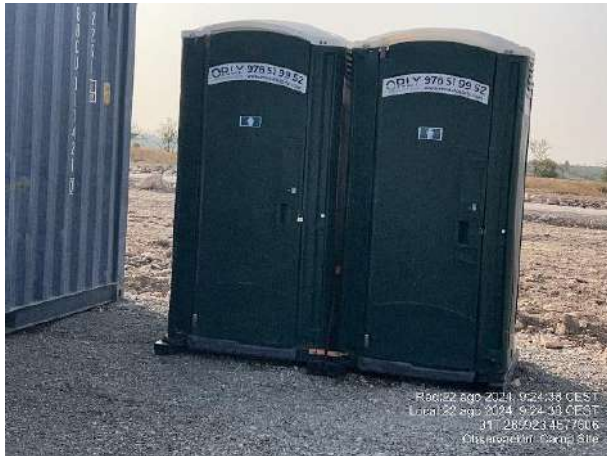
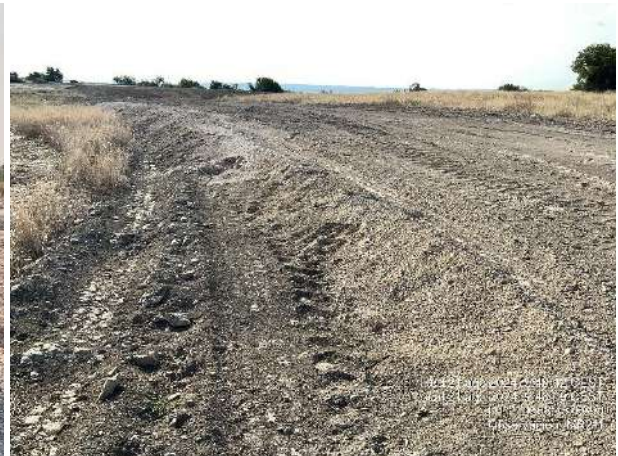
No se han detectado procesos erosivos o arrastres de material. Sin embargo, se ha instado al contratista a corregir, elevando, la altura de algunos acopios de tierra vegetal, que por su escaso espesor y amplia superficie pueden suponer un riesgo para el correcto mantenimiento de las características del suelo y su posterior reutilización en fase de restauración.

| INCIDENCIA / OBSERVACIÓN<br>DETECTADA | ACCIONES |
|---|---|
| Sobreocupación de superficie no prevista por acopios de tierra vegetal de baja altura. | Redistribución de tierras de las partes más bajas en acopios existentes, hasta alcanzar límite de altura autorizado (1 m). |

Baños químicos. Altura general baja de los acopios de tierra vegetal.

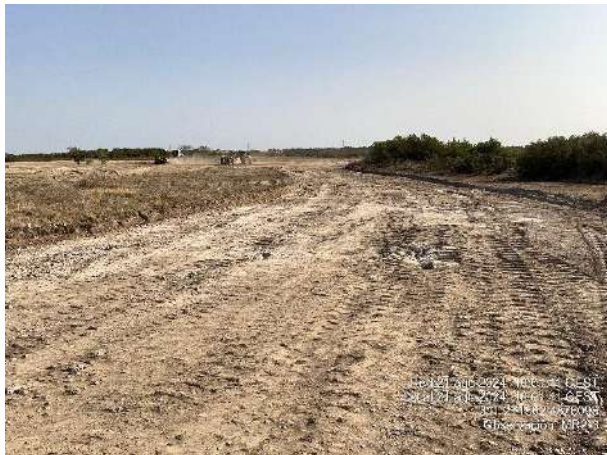
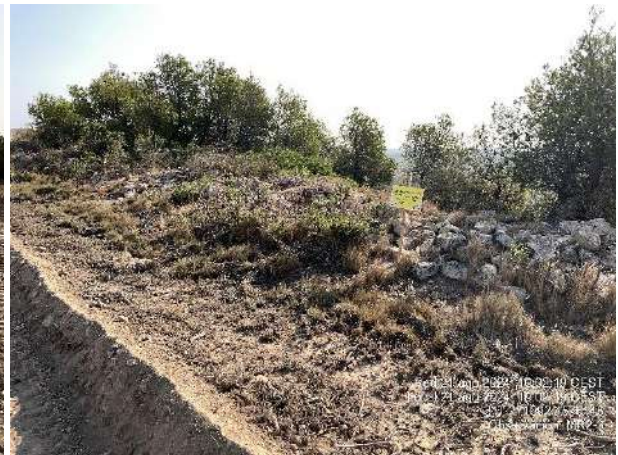
Retirada correcta de tierra vegetal en vial entre MR2-3 y MR2-4. Nueva señalización HIC.

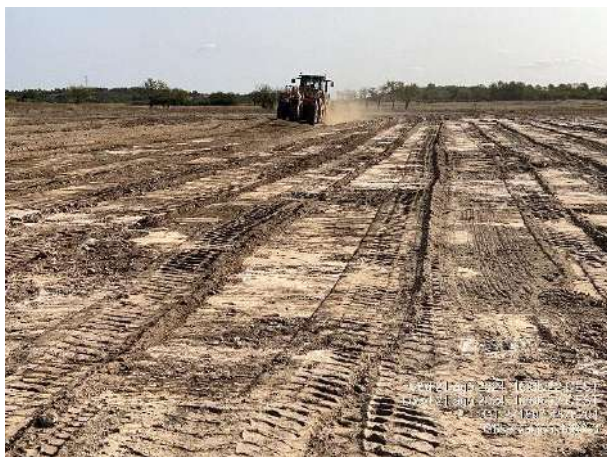
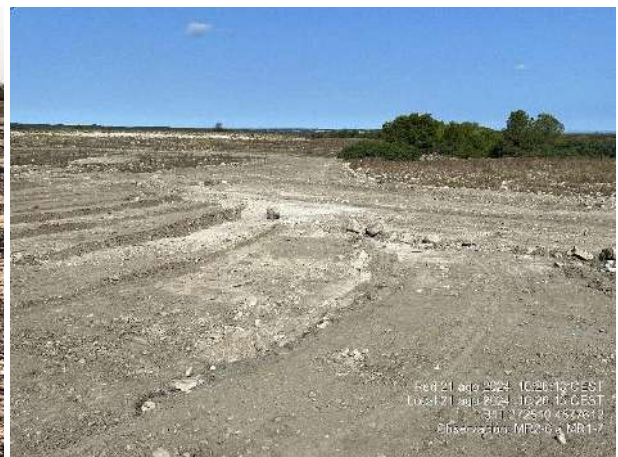
Retirada de tierra vegetal. Punto final de movimientos de tierra (vial entre MR2-6 y MR2-7).

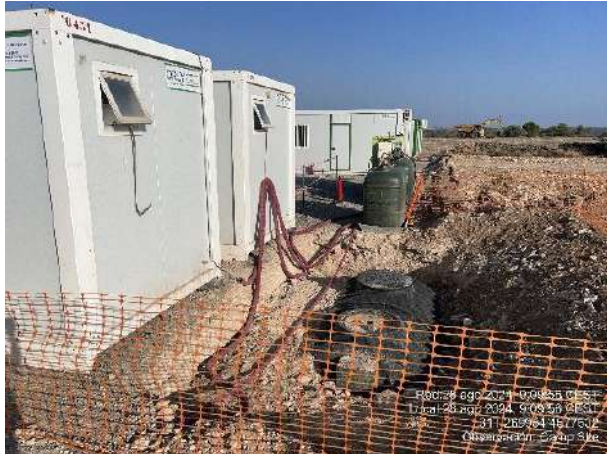
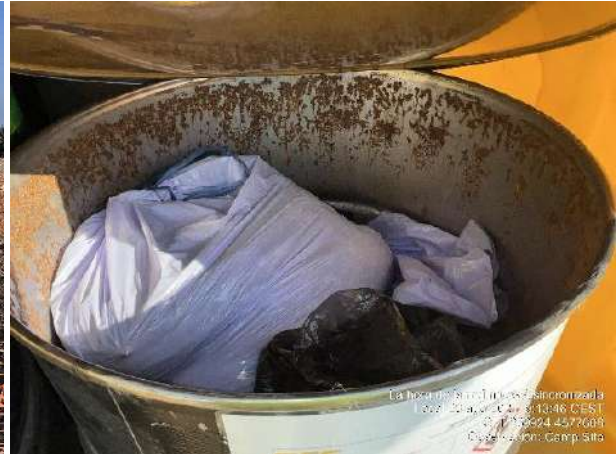
Instalación del depósito de aguas negras. Estado del bidón de tierras contaminadas.

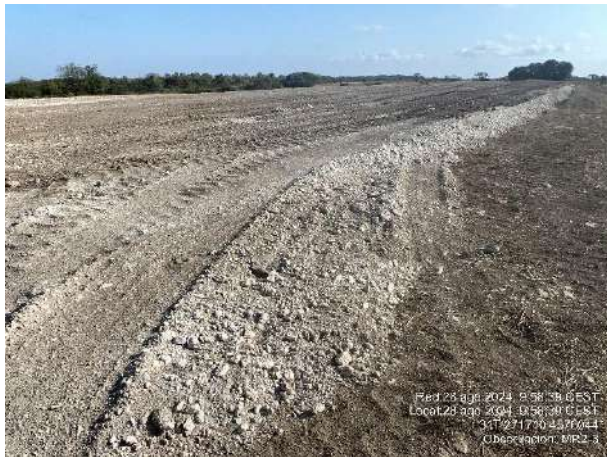
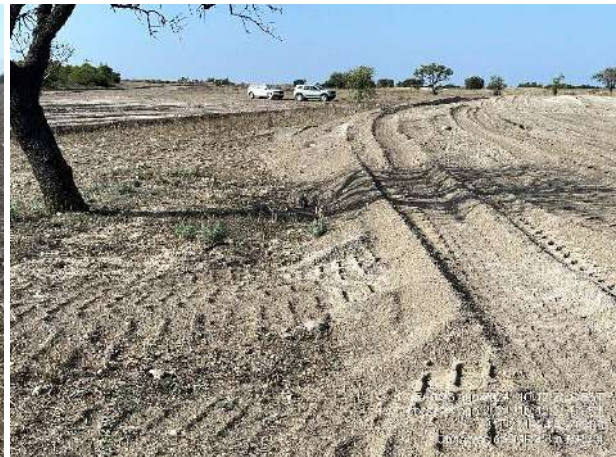
Estado y altura de acopios de tierra vegetal.

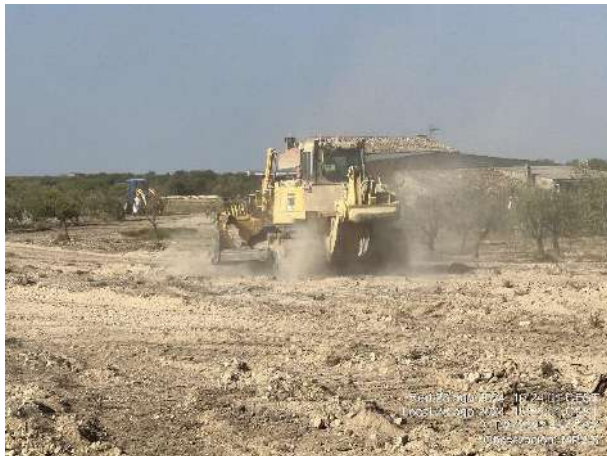
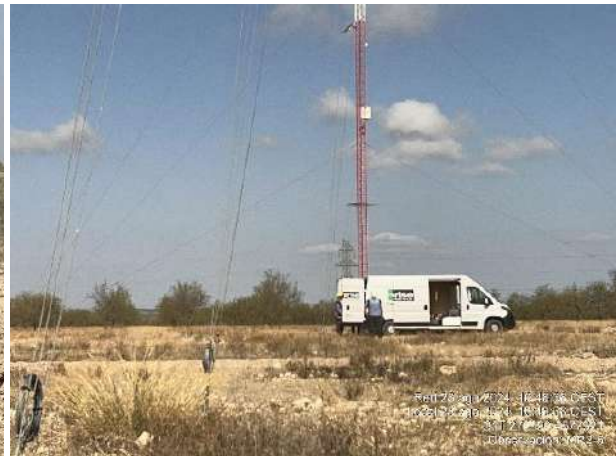
Maquinaria trabajando en MR2-6. Desmontaje torre meteorológica.
