# INFORME MENSUAL de VIGILANCIA AMBIENTAL

## PARQUE EÓLICO “LAS MAREAS II”

Fecha de informe: 14/10/2024

| Nº de informe y año de seguimiento | INFORME nº5 del AÑO 1 |

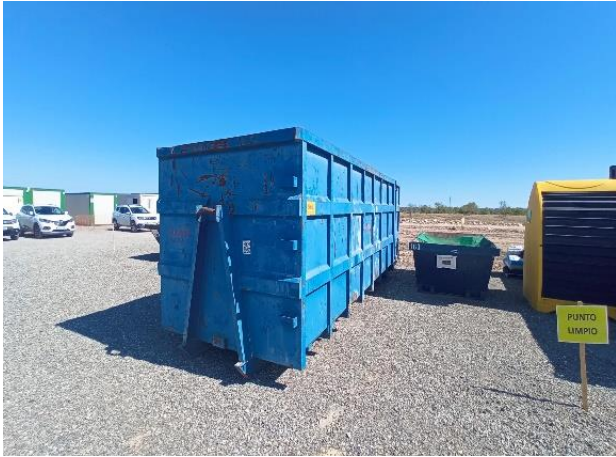
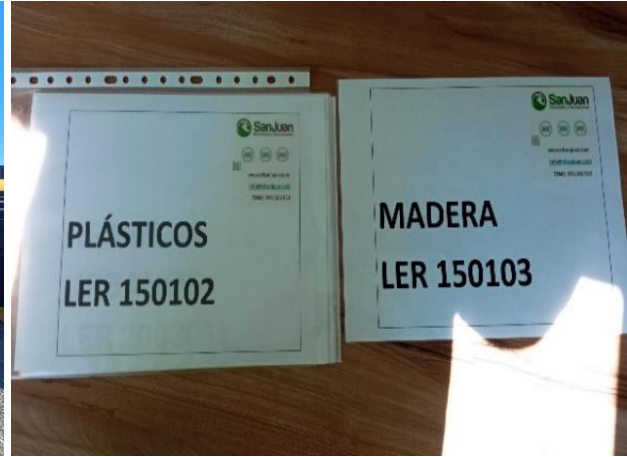
Nuevo contenedor y etiquetas de residuos no peligrosos.

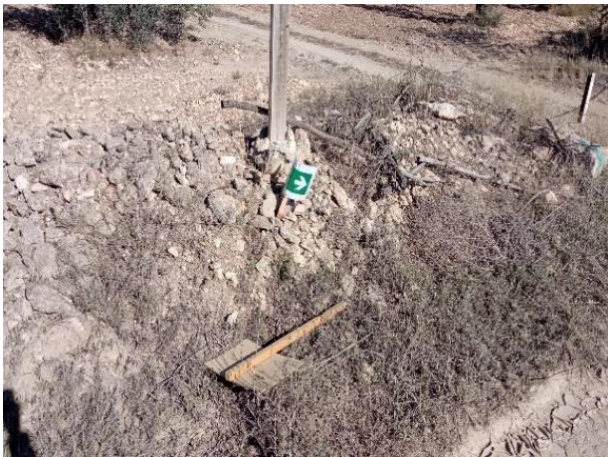
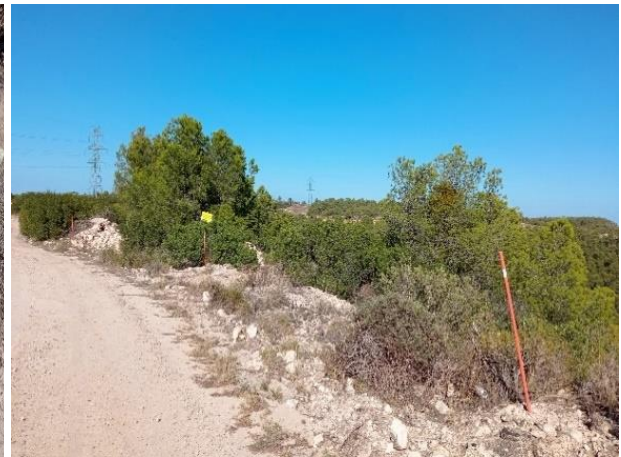
Señal caída en vial auxiliar con la ubicación de Mareas II. Señalización y balizamiento de HICs en margen del vial.

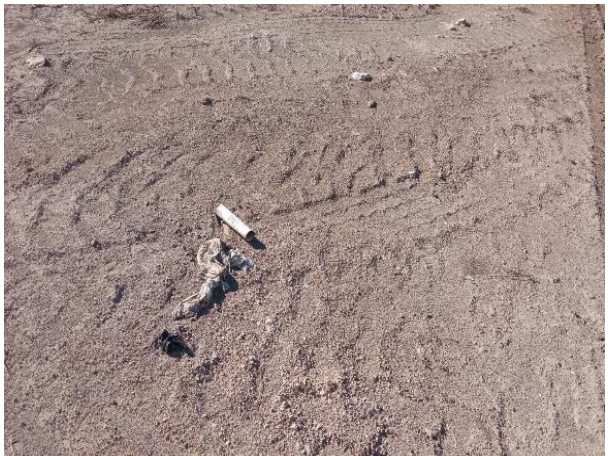
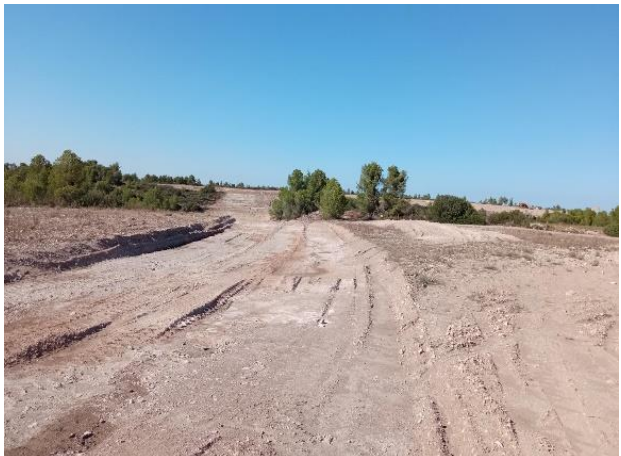
Restos de plásticos en MR2-3. Estado del vial entre MR2-3 y MR2-4.

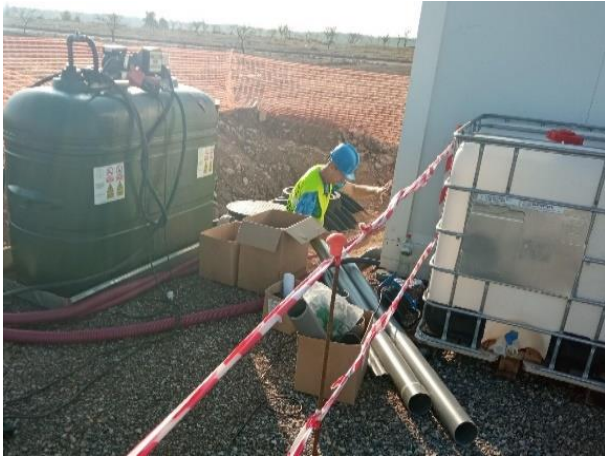
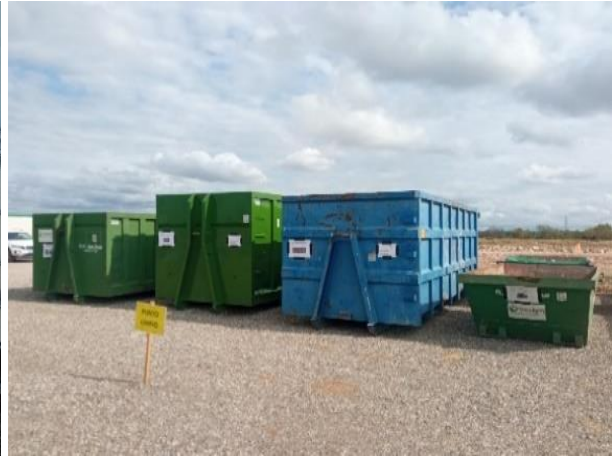
Nuevas conexiones con el depósito de aguas negras. Nuevos contenedores de residuos no peligrosos.

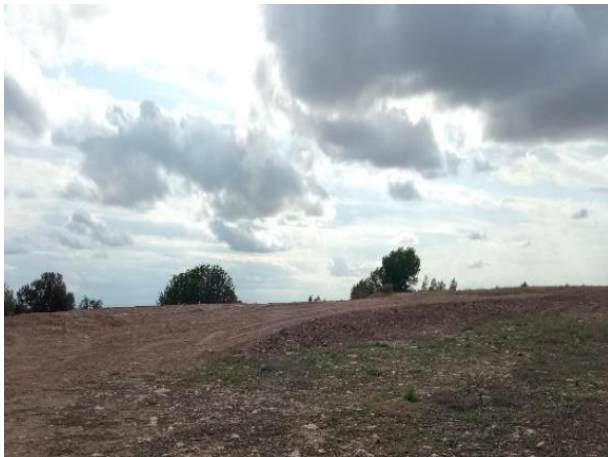
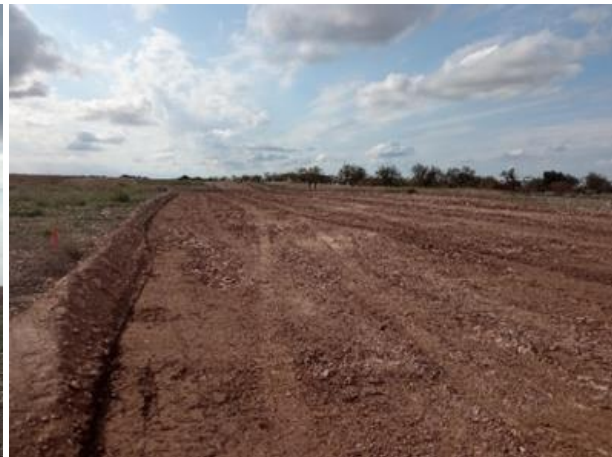
No se han detectado procesos erosivos o arrastres de material. Sin embargo, se ha instado al contratista a corregir, elevando, la altura de algunos acopios de tierra vegetal, que por su escaso espesor y amplia superficie pueden suponer un riesgo para el correcto mantenimiento de las características del suelo y su posterior reutilización en fase de restauración.

| INCIDENCIA / OBSERVACIÓN<br>DETECTADA | ACCIONES |
|---|---|
| Sobreocupación de superficie no prevista por acopios de tierra vegetal de baja altura. | Redistribución de tierras de las partes más bajas en acopios existentes, hasta alcanzar límite de altura autorizado (1 m). |

Acopio de tierra vegetal en MR2-1. Estado del vial de acceso a MR2-1.

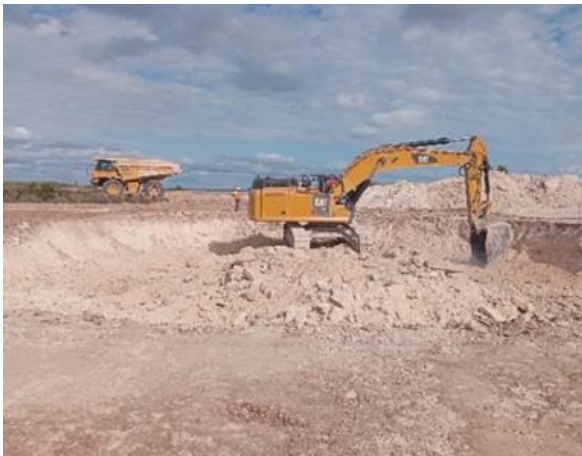
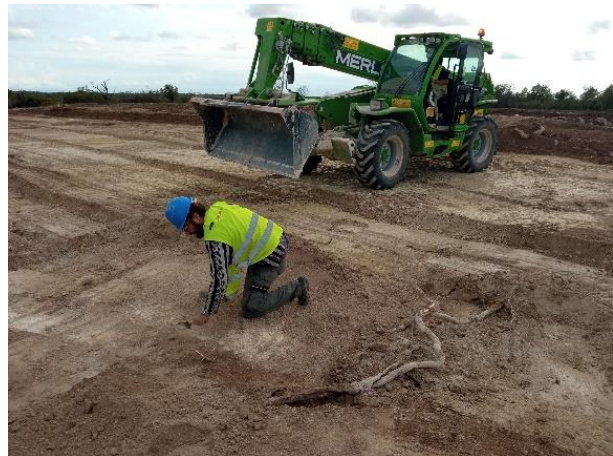
Trabajos de excavación en MR2-1. Trabajos de prospección arqueológica en MR2-8.

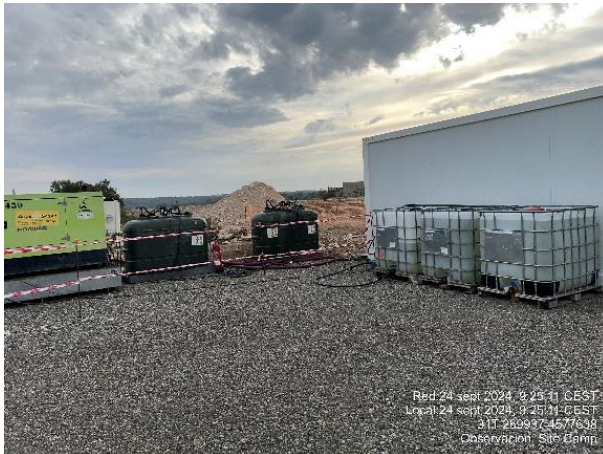
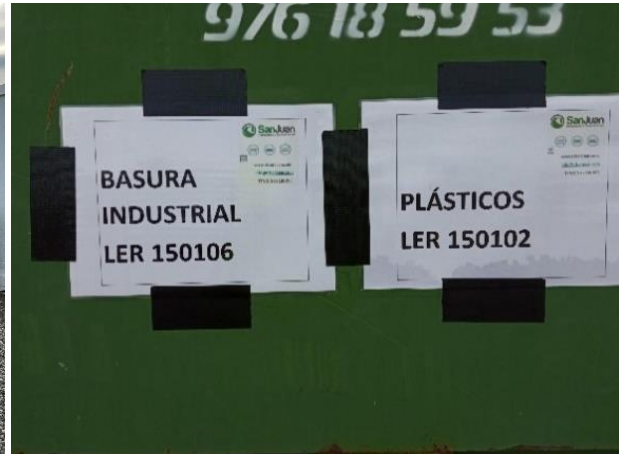
Depósitos de agua y combustible sin vertidos. Generador en buenas condiciones. Etiquetado RNP.

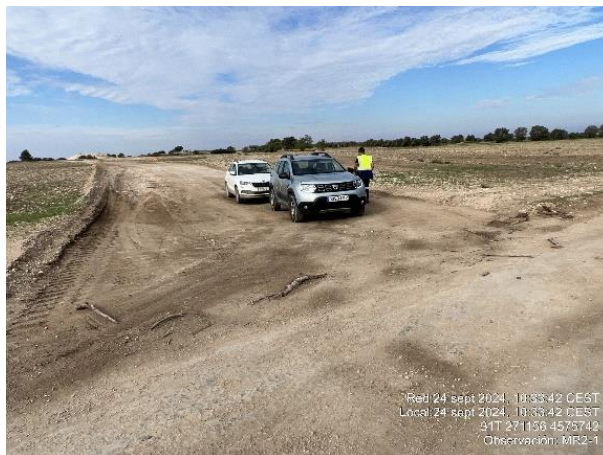
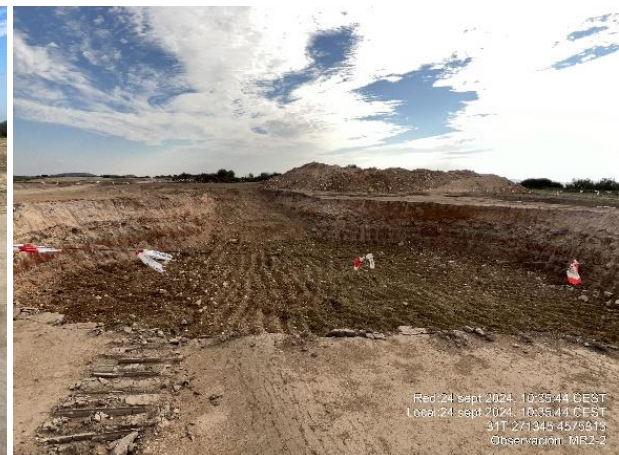
Habilitado paso desde carretera de Fayón hacia *Camp Site* por MR2-1. Pozo de excavación en MR2-2.

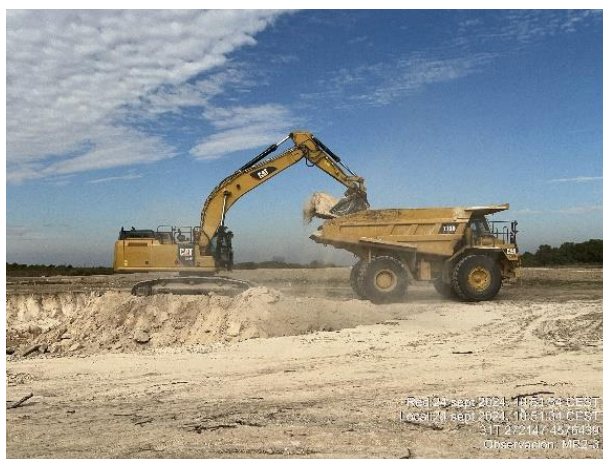
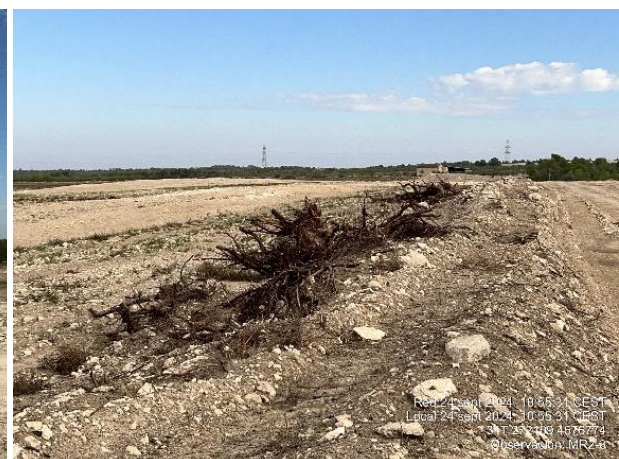
Trabajos de excavación en MR2-4. Tocones sobre T.V. en MR2-5.
