# INFORME MENSUAL de VIGILANCIA AMBIENTAL

## PARQUE EÓLICO “LAS MAREAS II”

Mequinenza (Zaragoza).

| Nº de informe y año de seguimiento | INFORME nº6 del AÑO 1 |

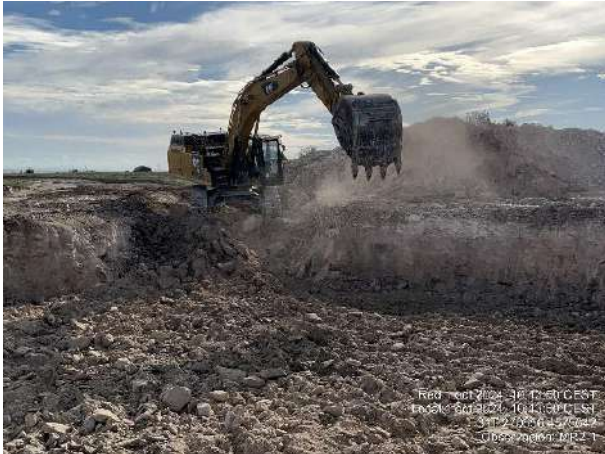
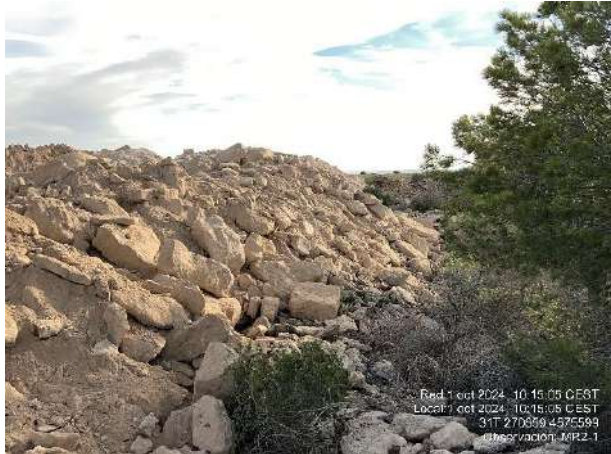
Excavaciones en MR2-1. Áridos de excavación en MR2-1 sin afección a vegetación.

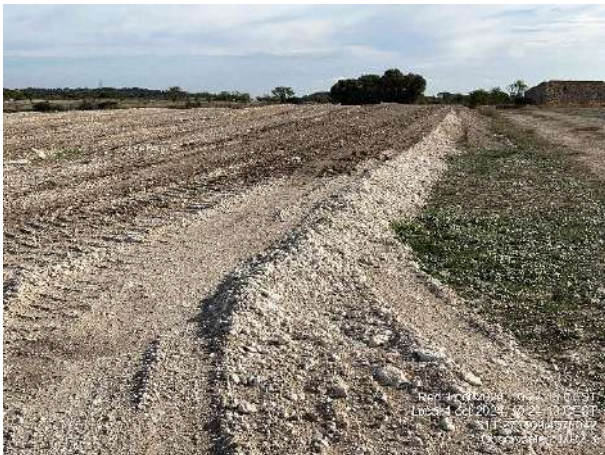
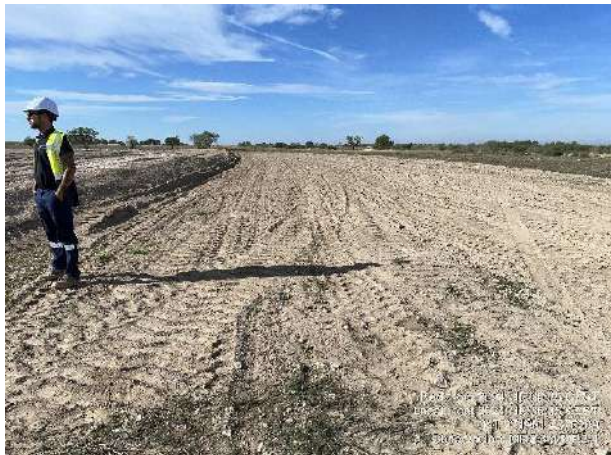
Se ha corregido una ligera sobreocupación de terreno, modificando la distribución de acopios de tierra vegetal y ajustando su localización al margen del proyecto entre MR2-1 y MR2-3. Se ha incrementado la altura de estos sin sobrepasar el límite fijado en DIA.

Corregida superficie ocupada por acopio entre MR2-3 y MR2-4.

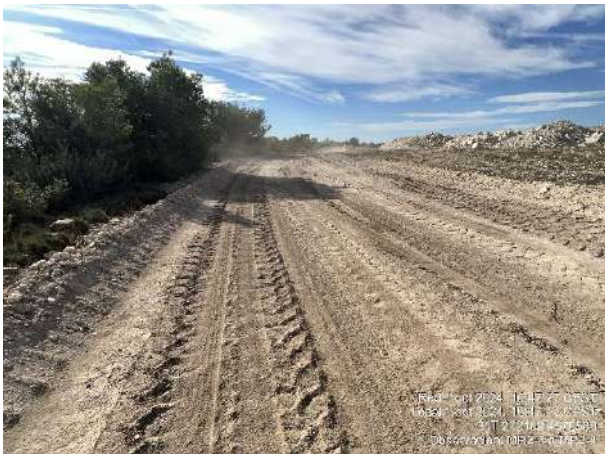
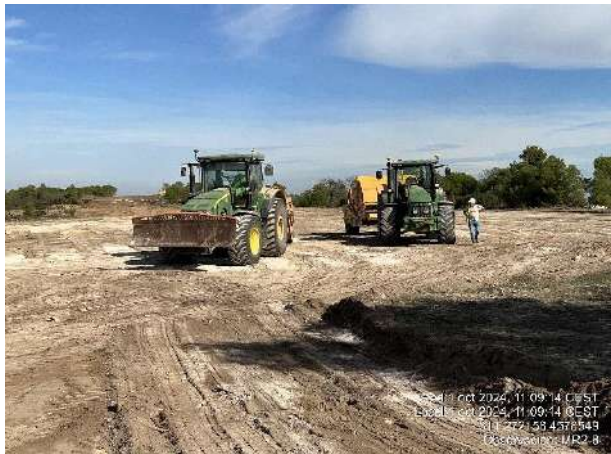
Acumulación de polvo entre MR2-3 y MR2-4. Trabajos de movimientos de tierra en MR2-8.

| INCIDENCIA / OBSERVACIÓN<br>DETECTADA | ACCIONES |
|---|---|
| Acumulación de polvo en viales, con emisión de partículas a la atmosfera. | Realización de riegos en viales y zonas de movimientos de tierras. |

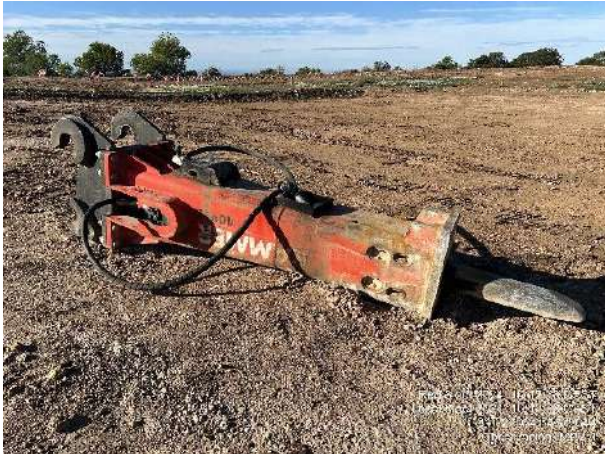
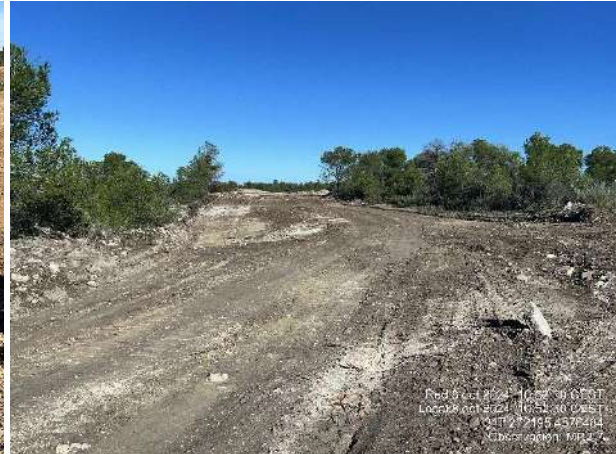
Se han detectado pequeños derrames de productos químicos (líquido hidráulico) ligados al almacenaje de martillo neumático sin bandeja antiderrame, cuestión que la propiedad ha instado a corregir para evitar la apertura de una no conformidad.

Martillo neumático en MR2-1 sobre suelo desnudo. Apertura de vial en acceso a MR2-8.

| INCIDENCIA / OBSERVACIÓN<br>DETECTADA | ACCIONES |
|---|---|
| Martillos neumáticos depositados sobre suelo desnudo, sin plástico impermeable ni bandeja antiderrame. | Depositar sobre plástico impermeable y con bandeja antiderrame para los manguitos hidráulicos. Aplicar absorbente (sepiolita) y retirar tierra contaminada a punto limpio. |

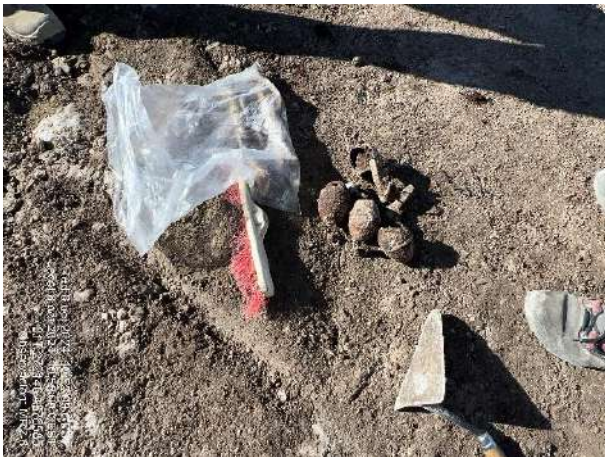
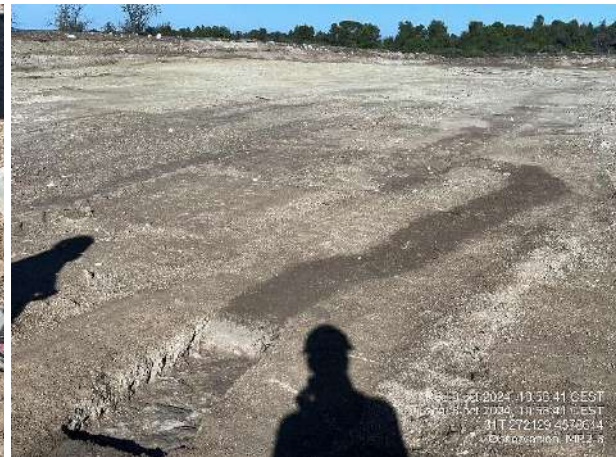
Granadas y restos óseos localizados en MR2-8. Probable trinchera de la G.C.

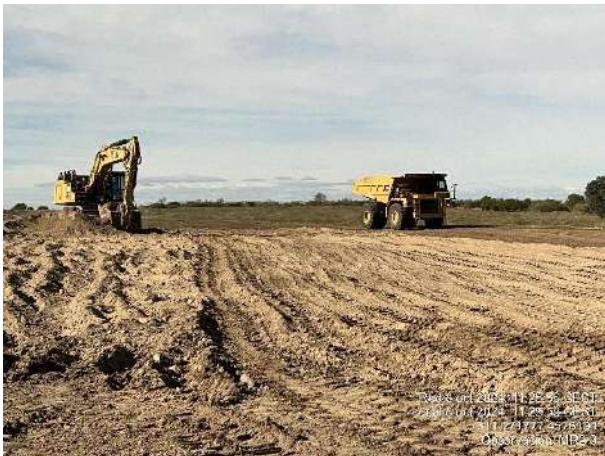
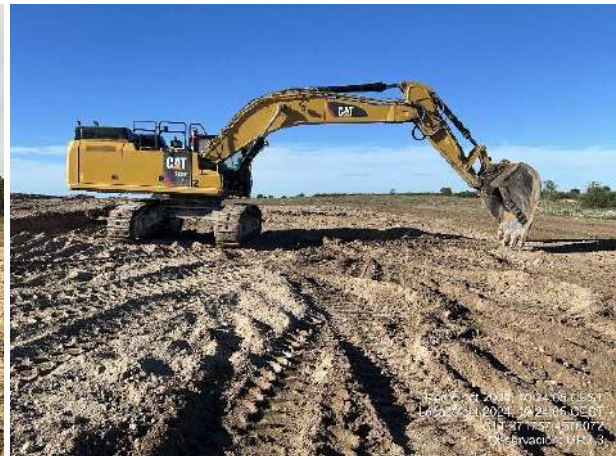
No se han detectado procesos erosivos o arrastres de material. El contratista ha corregido algunos acopios de tierra vegetal elevando su altura, dado que por su escaso espesor y amplia superficie podían suponer un riesgo para el correcto mantenimiento de las características del suelo y su posterior reutilización en fase de restauración. Quedan pendientes la corrección de otros acopios entre MR2-3 y MR2-5.

Retirada y redistribución de acopios de T.V.

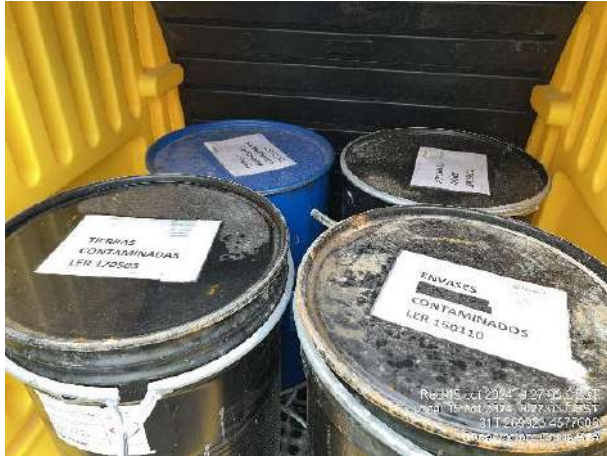
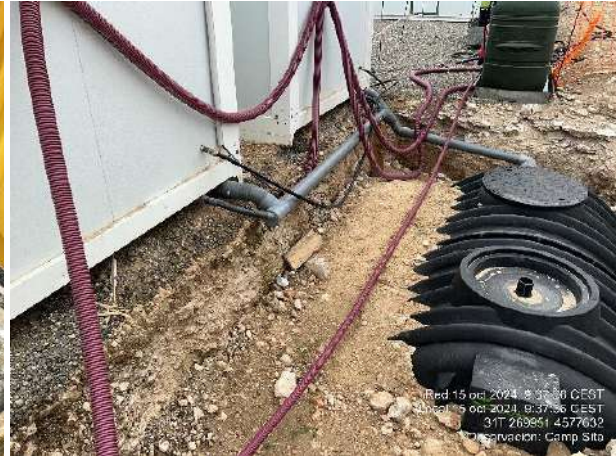
Revisión estado de punto limpio de residuos peligrosos. Baños sin fugas.

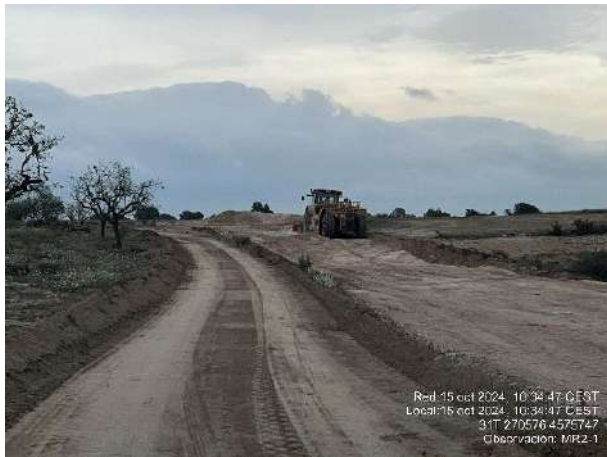
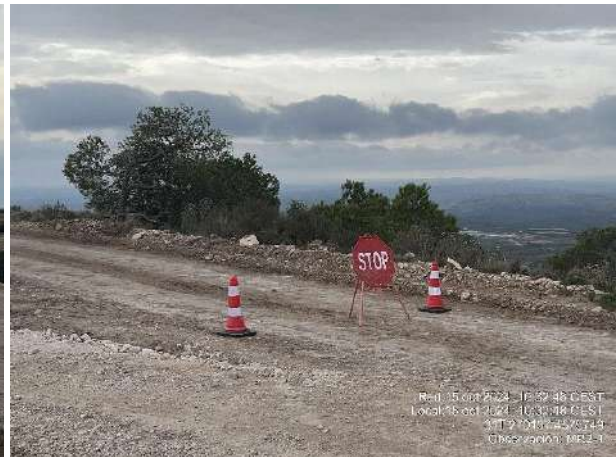
Movimientos de tierra en vial a MR2-1. Señalización temporal durante trabajos en vial.

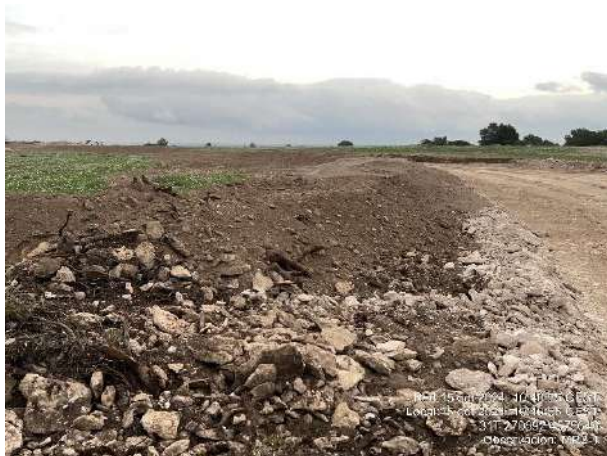
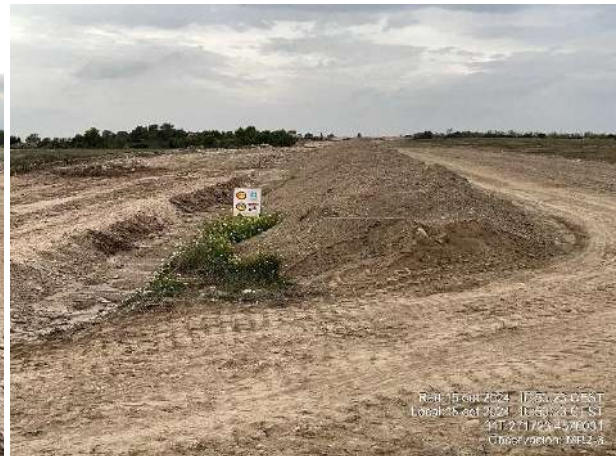
Corrección de acopios de T.V. en vial MR2-1 a MR2-2. Corrección de acopios de T.V. en vial MR2-2 a MR2-3.

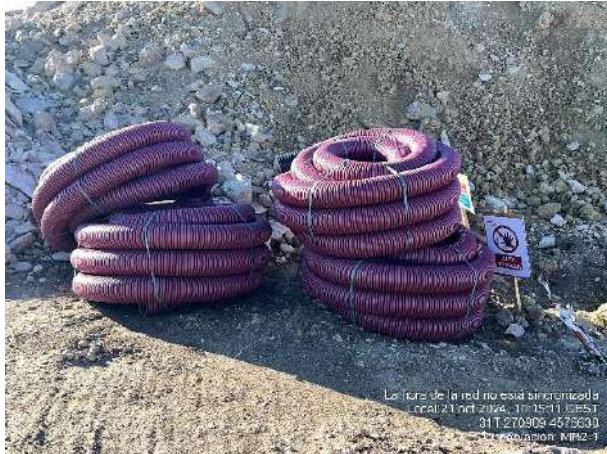
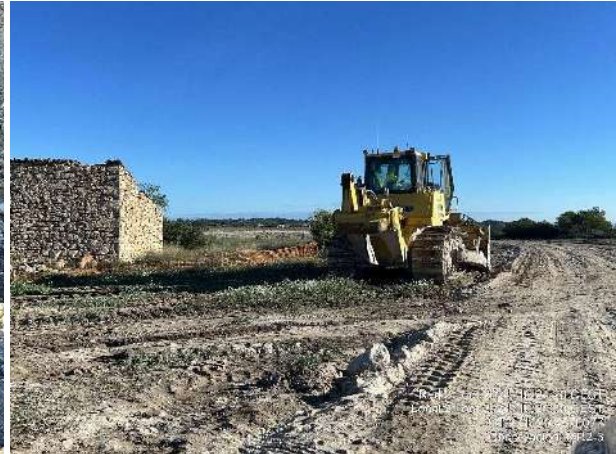
Señalética de obra tapada por tubos plásticos. Estacionamiento de maquinaria fuera de huella, junto a vallado.

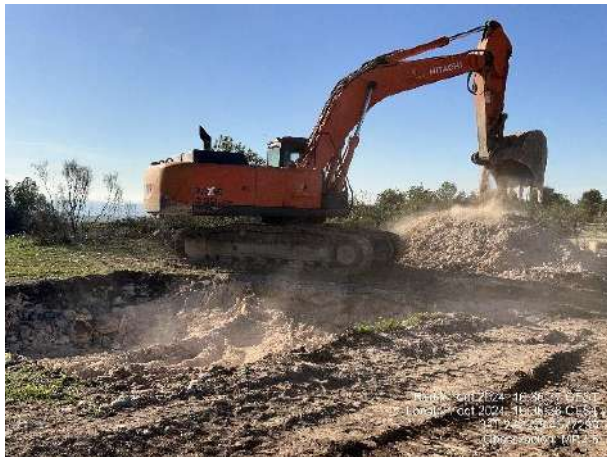
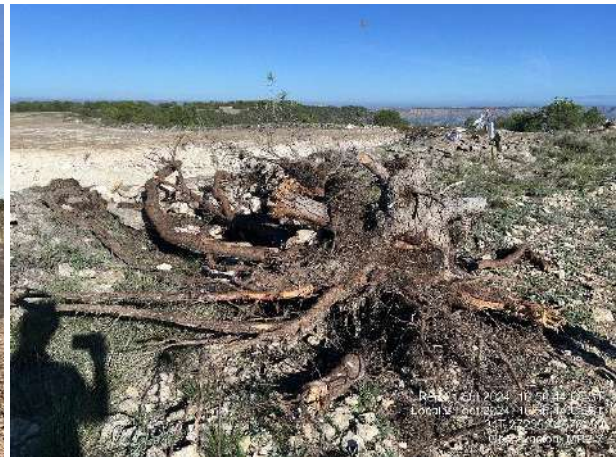
Excavación de balsa en MR2-6. Tocón a retirar en MR2-7.

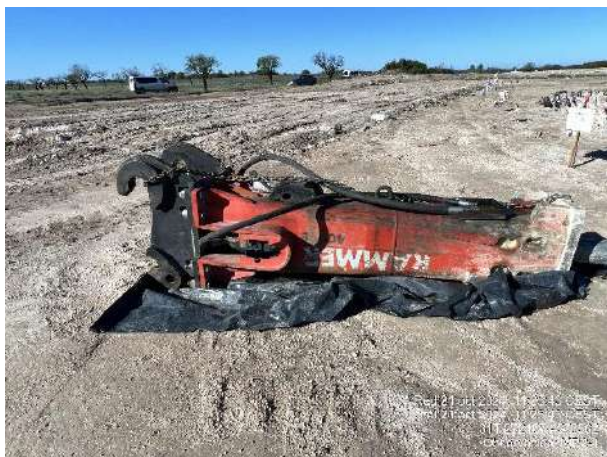
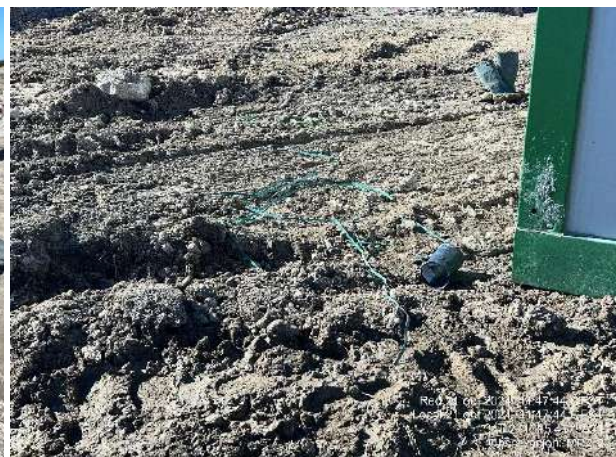
Martillo con bandeja rota. Basuras junto a caseta de obras en MR2-2.

| INCIDENCIA / OBSERVACIÓN<br>DETECTADA | ACCIONES |
|---|---|
| Presencia de basuras en suelo, junto a caseta de obras en MR2-2, pese a existencia de cubo de basura. | Limpieza y recogida. Traslado de basuras a punto limpio. |

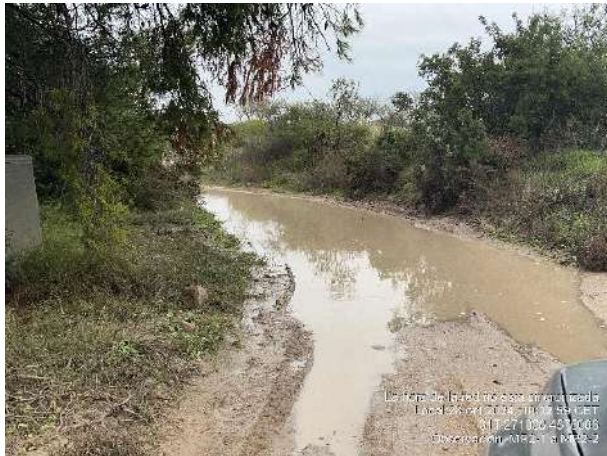
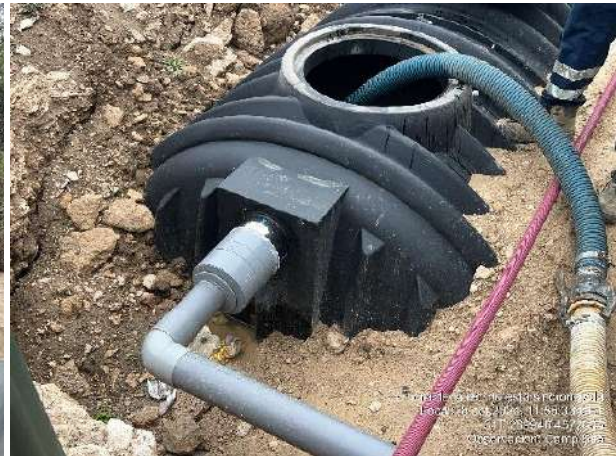
El contratista mantiene la frecuencia y número de riegos en viales necesarios para la compactación; además las lluvias han contribuido a que no se hayan vuelto a detectar incidencias en cuanto al estado general de estos y la emisión de polvo. Sin embargo, lluvias persistentes obligaron a la suspensión de los trabajos durante la última visita VAO, debido al mal estado de los viales por acumulación de barro.

Estado de vial agrícola tras lluvias. Vaciado de depósito de aguas negras.

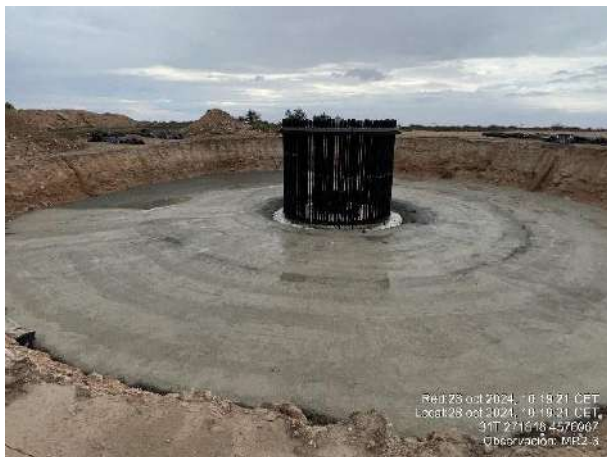
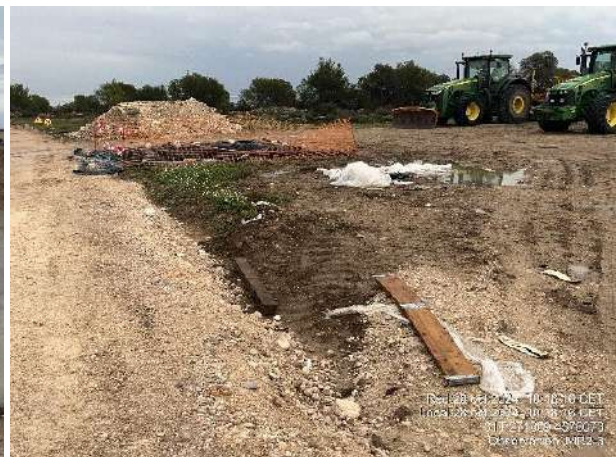
Jaula de pernos y hormigonado en MR2-2. Basuras pendientes de retirada en plataforma MR2-2.

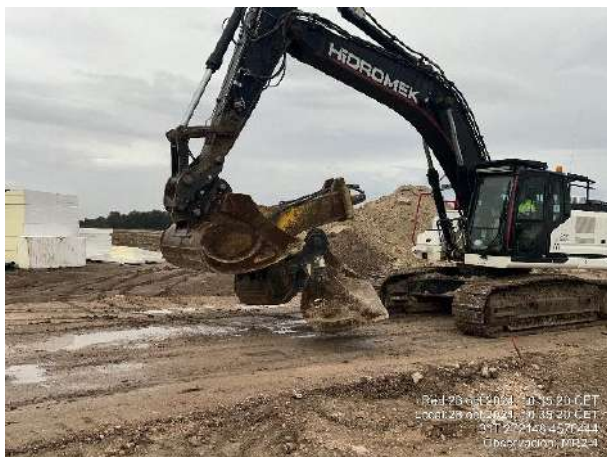
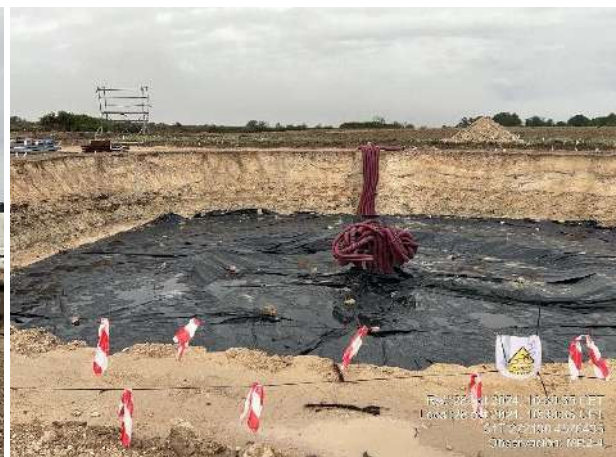
Desmovilización de maquinaria y martillo hidráulico. Instalación de cableado en MR2-4.
