# INFORME MENSUAL de VIGILANCIA AMBIENTAL

## PARQUE EÓLICO “LAS MAREAS II”

| Informe de FASE de: | CONSTRUCCIÓN |
| Nº de informe y año de seguimiento | INFORME nº7 del AÑO 1 |

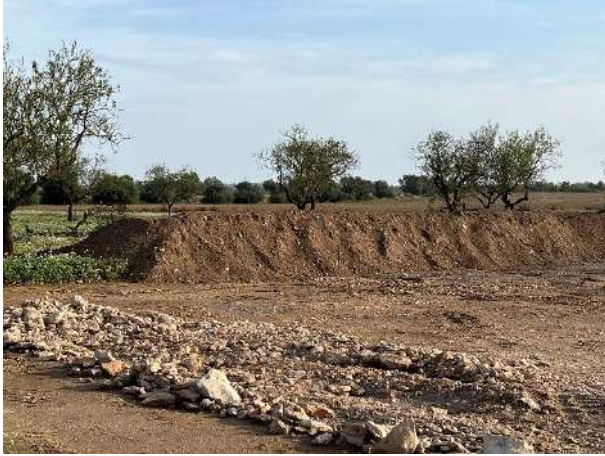
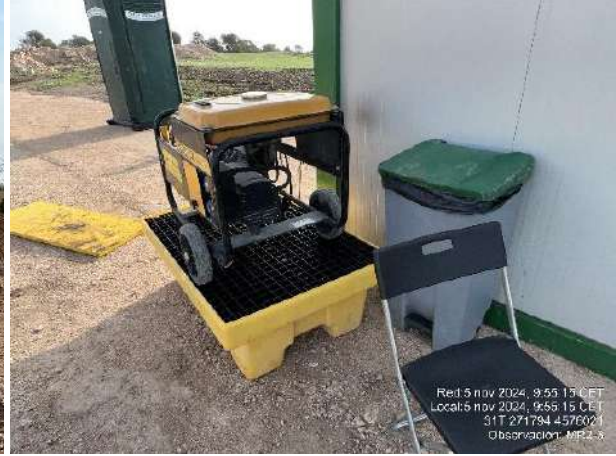
Revisión de acopios de T.V. Grupo electrógeno sobre bandeja antiderrame.

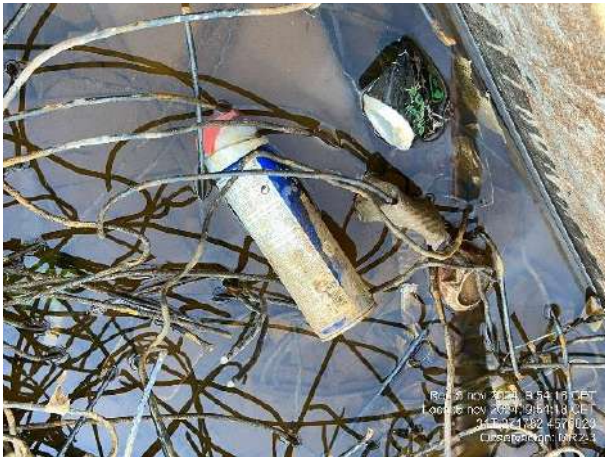
Se han detectado algunas incidencias en cuanto a la correcta separación de residuos, detectándose algunos sprays (considerados residuos peligrosos) en los contenedores destinados a chatarra metálica. Tras las visitas VAO son retirados y separados correctamente para su posterior gestión por parte del gestor autorizado.

Aerosol en contenedor de residuos metálicos. Trabajos arqueológicos en MR2-8.

| INCIDENCIA / OBSERVACIÓN<br>DETECTADA | ACCIONES |
|---|---|
| Presencia de residuos peligrosos (aerosol contaminado) en container de restos metálicos. | Realizar correcta separación de residuos. Se debe retirar a punto limpio. Reforzar formación a personal de obra. |

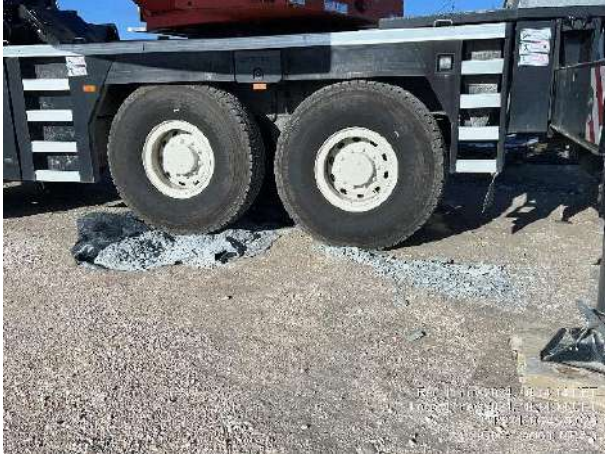
| INCIDENCIA / OBSERVACIÓN<br>DETECTADA | ACCIONES |
|---|---|
| Vertido de hormigón en MR2-3, por paso de grúa sobre restos de toma de muestras de hormigón para probetas. | Limpieza y retirada a punto limpio o balsa para su reutilización. Prever la ubicación de la toma de muestras para no interferir con resto de trabajos en la zona. |

Vertido de hormigón en MR2-3. Mezcla de residuos en MR2-3.

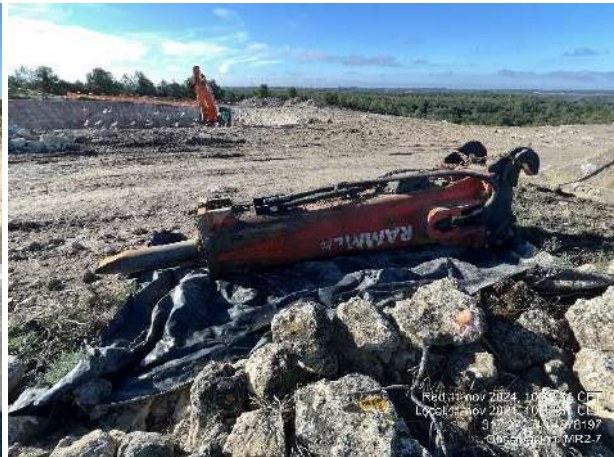
El almacenaje de martillo neumático sin bandeja antiderrame sigue presentando pequeños derrames de productos químicos (líquido hidráulico), cuestión que la propiedad ha instado a corregir de manera urgente.

Hormigonado de limpieza en MR2-4. Martillo sin manta absorbente en MR2-7.

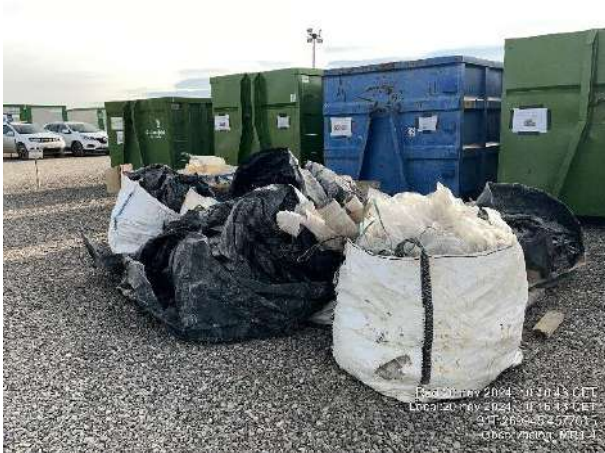
Residuos pendientes de clasificación. Limpieza de depósito de aguas negras.

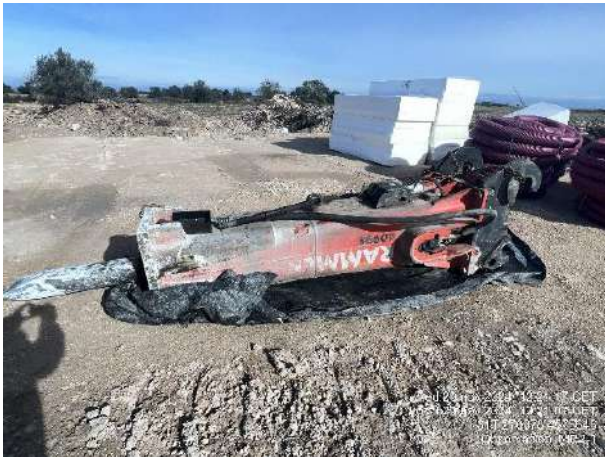
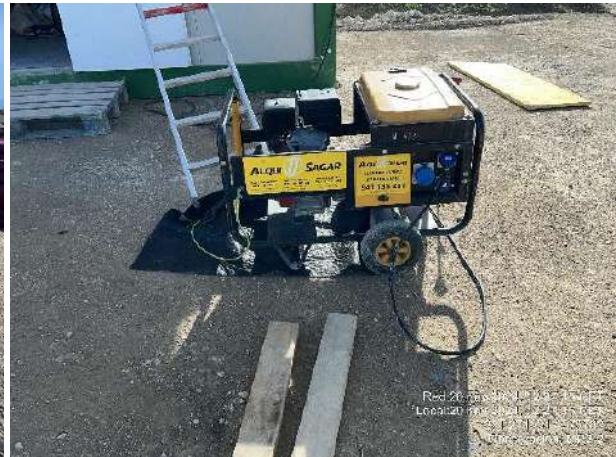
El generador principal se encuentra instalado sobre bandeja antiderrame. Se ha detectado el uso de forma puntual de los generadores auxiliares (grupos electrógenos de pequeño tamaño) sin la bandeja antiderrame. Tras aviso durante la VAO, se han colocado mantas absorbentes bajo los mismos.

Martillo hidráulico sobre manta absorbente. Grupo electrógeno sobre manta absorbente.

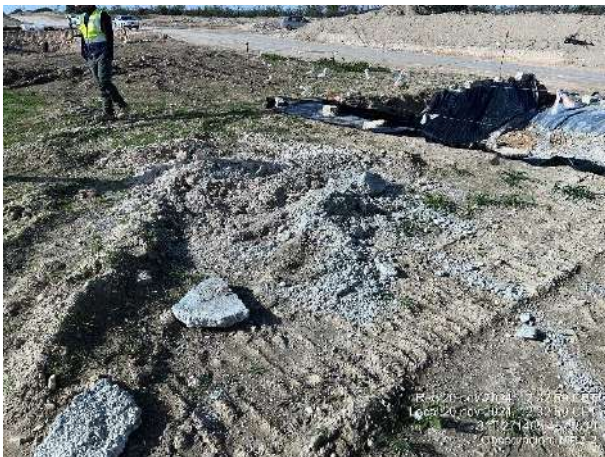
| INCIDENCIA / OBSERVACIÓN<br>DETECTADA | ACCIONES |
|---|---|
| Vertido de hormigón en MR2-2, junto a balsa de lavado, por acceso fuera de vial. | Limpieza y retirada a punto limpio o balsa para su reutilización. |

Vertido de hormigón fuera de balsa en MR2-2. Trabajos de ferrallado en MR2-2.

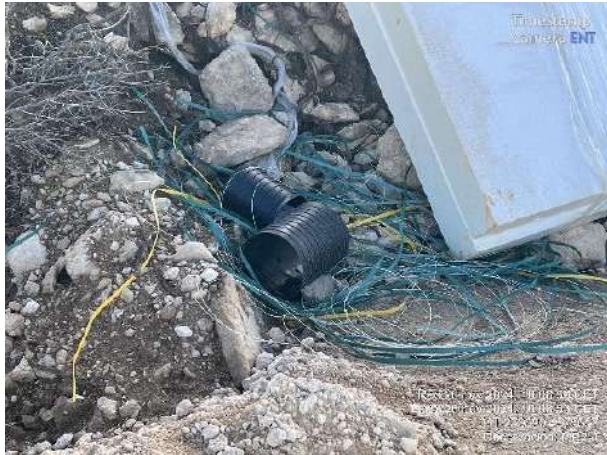
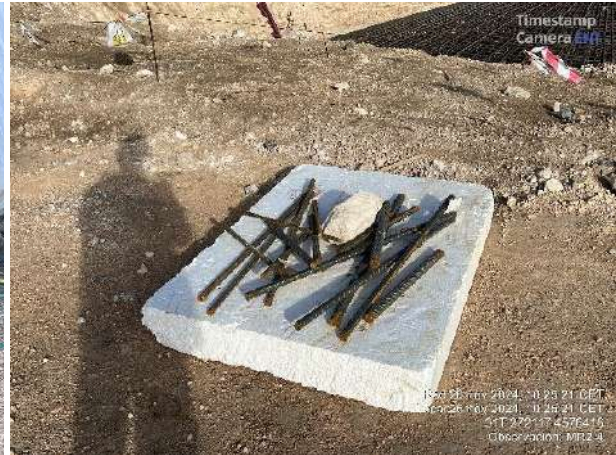
Basuras y poliespán dispersos entorno a MR2-1. Restos metálicos y poliespán pendientes de gestión en MR2-5.

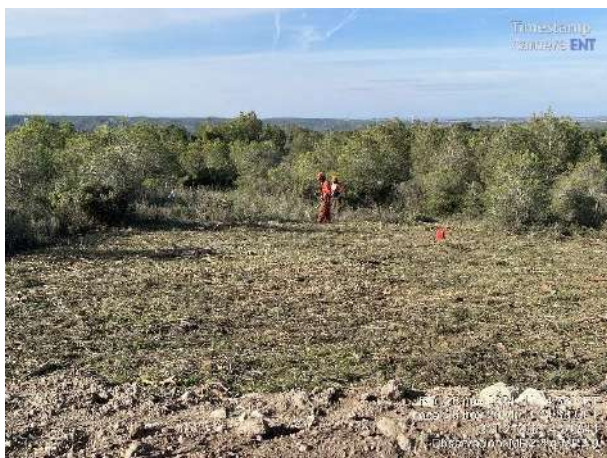
Se han realizado trabajos de tala en el vial de giro de camiones del acceso a MR2-9 y en una modificación de la superficie de plataforma MR2-7, en las que se ha detectado que no se han retirado los restos vegetales de carácter leñoso (árboles).

Trabajos de desbroce en giro de MR2-9. Movimientos de tierra en MR2-9.
