# INFORME MENSUAL de VIGILANCIA AMBIENTAL

## PARQUE EÓLICO “LAS MAREAS II”

| Nº de informe y año de seguimiento | INFORME nº8 del AÑO 1 |
| Período que recoge el informe | DICIEMBRE 2024 |

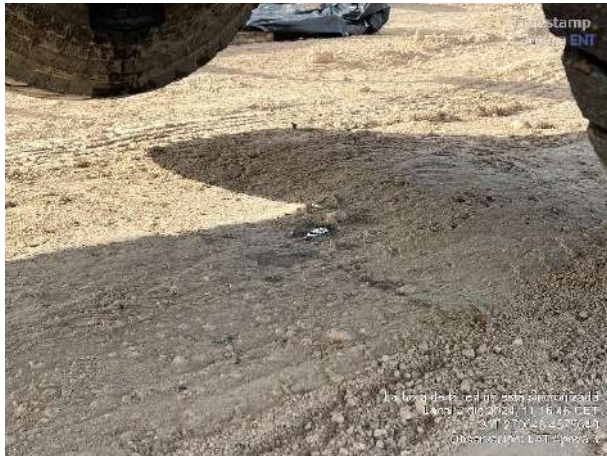
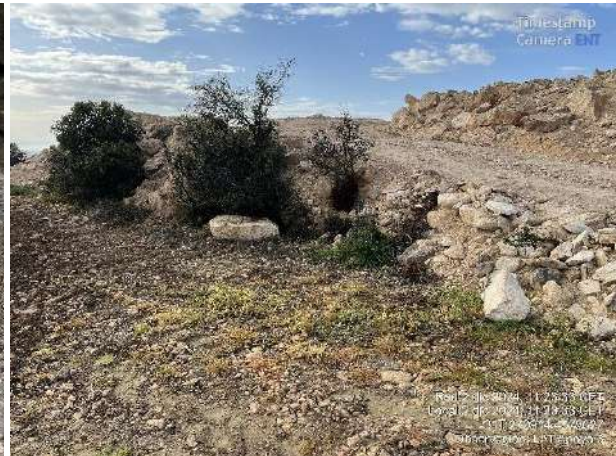
| INCIDENCIA / OBSERVACIÓN<br>DETECTADA | ACCIONES |
|---|---|
| Pérdida de aceite en bloque motor/trasmisión en grúa - pluma estacionada en MR2-1. | Revisión mecánica solicitada según conductor. Se indica que debe instalar manta absorbente hasta reparar avería. |

Goteo de aceite en grúa - pluma. Limpieza del entorno MR2-1.

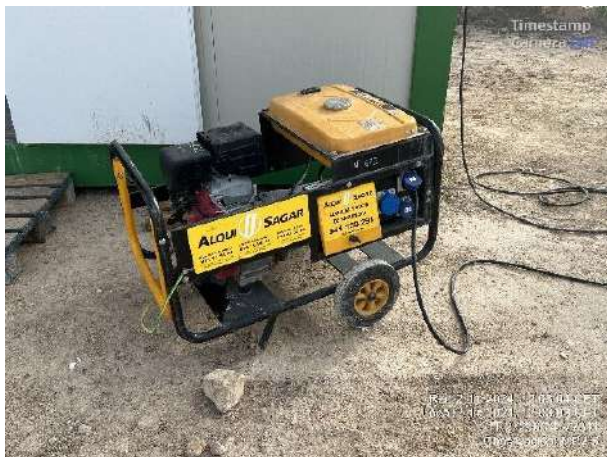
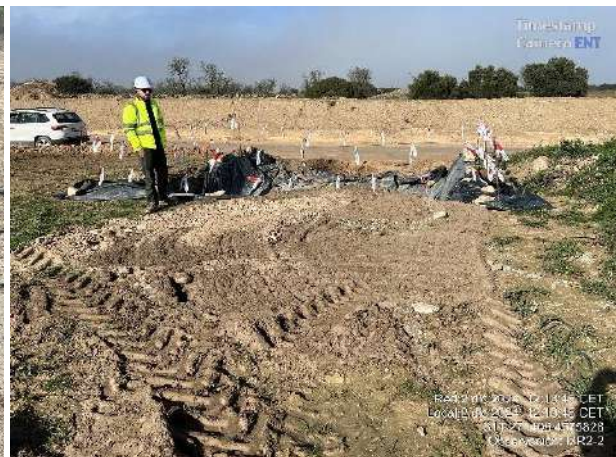
Grupo electrógeno sin manta, pero sin uso previo. Vertido de hormigón en balsa en MR2-2 retirado.

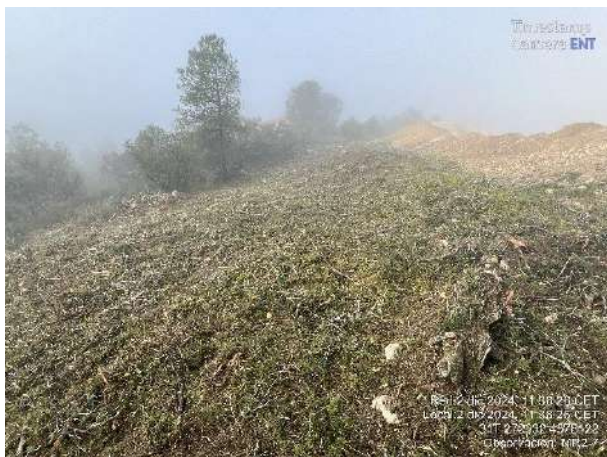
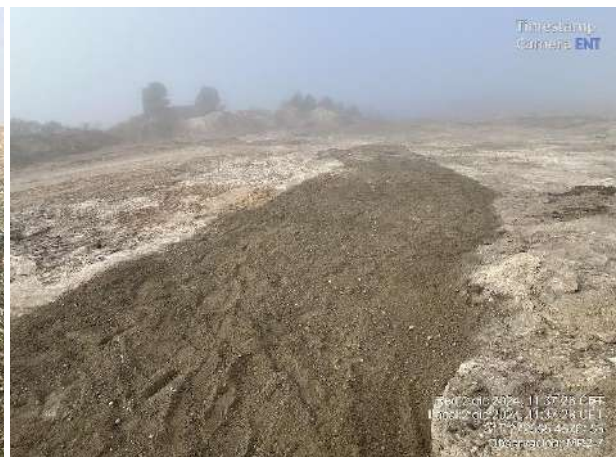
Zona desbrozada en MR2-7. Protección de yacimiento arqueológico en MR2-7.

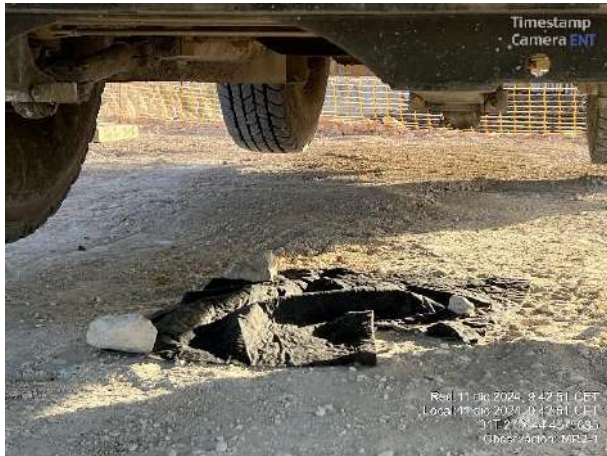
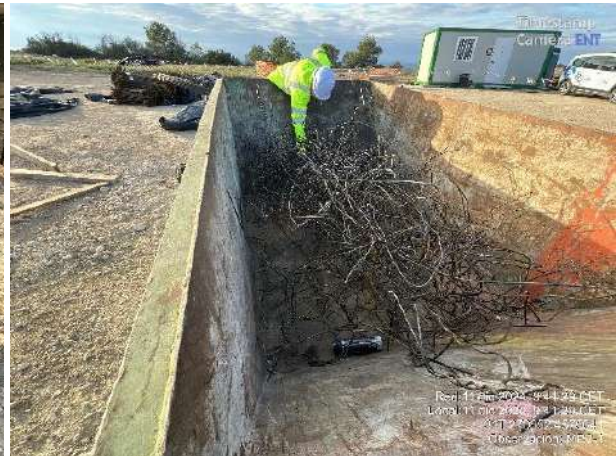
Se han detectado algunas incidencias en cuanto a la correcta separación de residuos, detectándose algunos spray (considerados residuos peligrosos) en los contenedores destinados a chatarra metálica. Tras las visitas VAO son retirados y separados correctamente para su posterior gestión por parte del gestor autorizado.

Grúa con manta absorbente por pérdida de aceite. Recuperación de aerosoles contaminados del contenedor de chatarra.

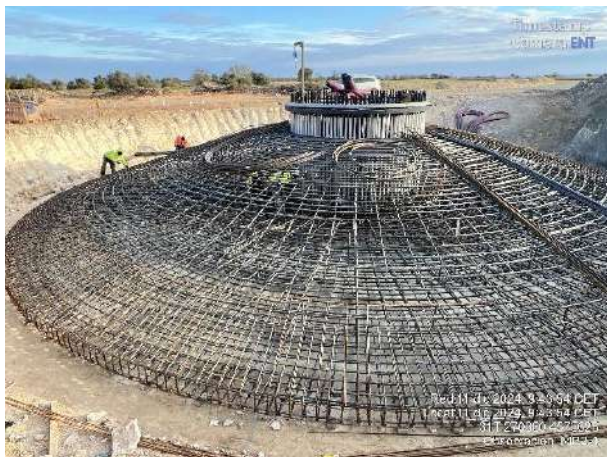
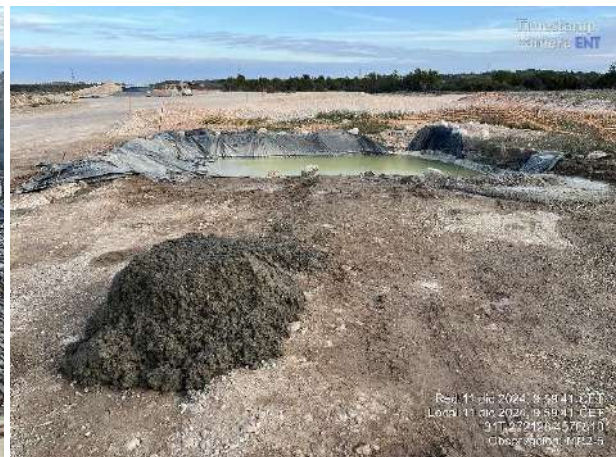
Trabajos de ferrallado en MR2-1. Vertido de hormigón en MR2-5.

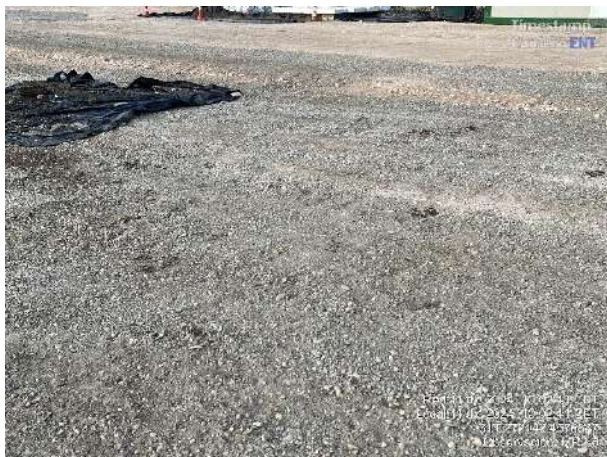
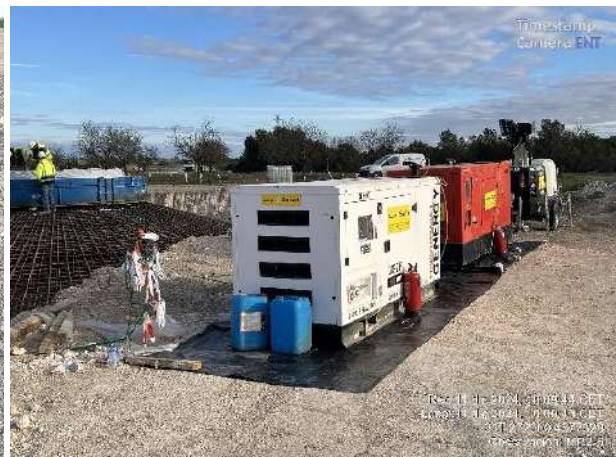
| INCIDENCIA / OBSERVACIÓN<br>DETECTADA | ACCIONES |
|---|---|
| Manchas de aceite/lubricante en plataforma MR2-5 producidas durante trabajos de hormigonado. | Aplicar absorbente. Retirar residuos y tierra contaminada a punto limpio. |

derrames de aceite o lubricante en plataforma MR2-5. Preparación de trabajos de hormigonado MR2-6.

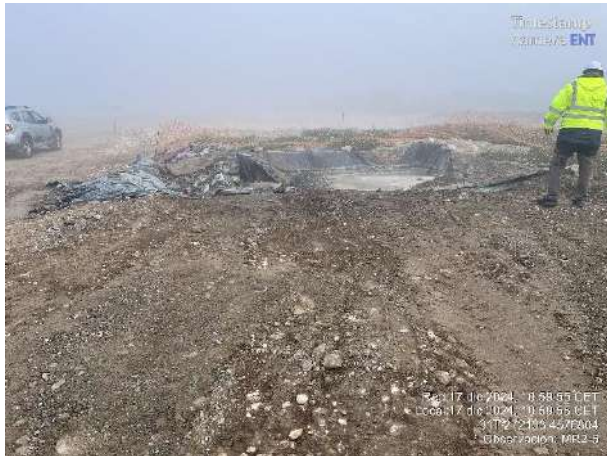
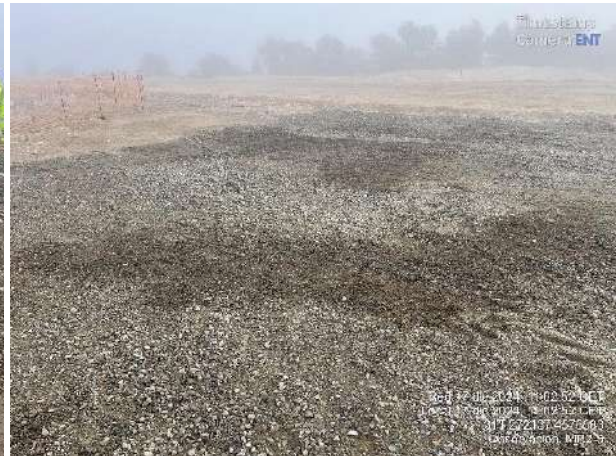
Retirado vertido de hormigón en MR2-5. Derrames en MR2-5 sin limpiar.

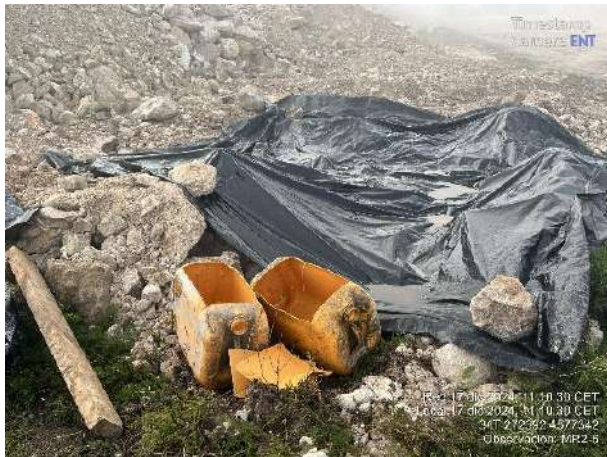
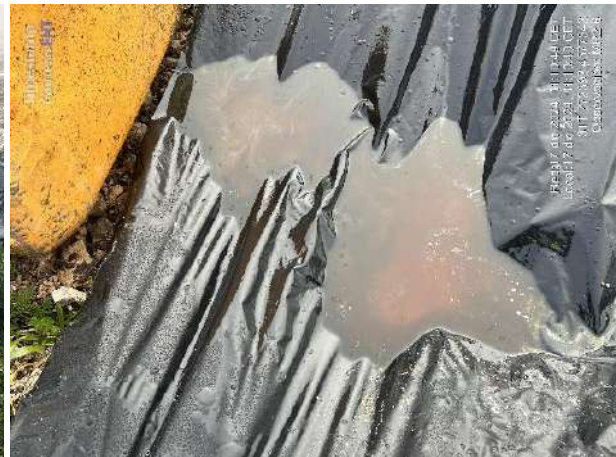
Durante la última visita se detectó un derrame de aceite hidráulico ligado a un mantenimiento inadecuado de la maquinaria. La propiedad instó a la inmediata corrección de la incidencia y se ha abierto una No Conformidad al respecto.

| INCIDENCIA / OBSERVACIÓN<br>DETECTADA | ACCIONES |
|---|---|
| Mantenimiento de maquinaria con aceite junto a plataforma MR2-6, que provoca derrame sobre plástico impermeable. Bidones abiertos con restos de producto. | Aplicar protocolo antiderrame: aplicar material absorbente, retirar residuos a punto limpio. Comprobar posibles derrames en suelo y retirar tierras contaminadas a punto limpio. |

Derrame de aceite por mantenimiento de maquinaria en MR2-6.

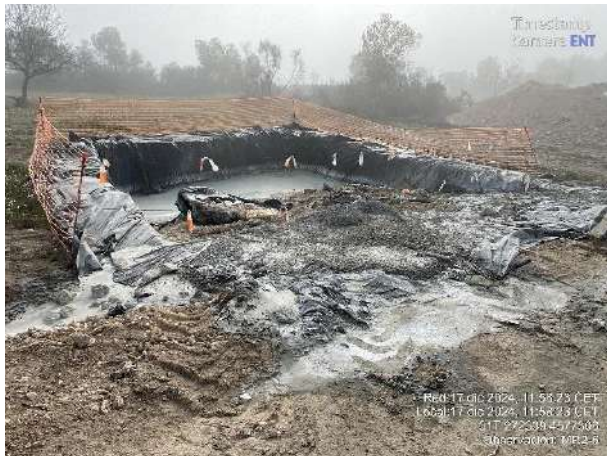
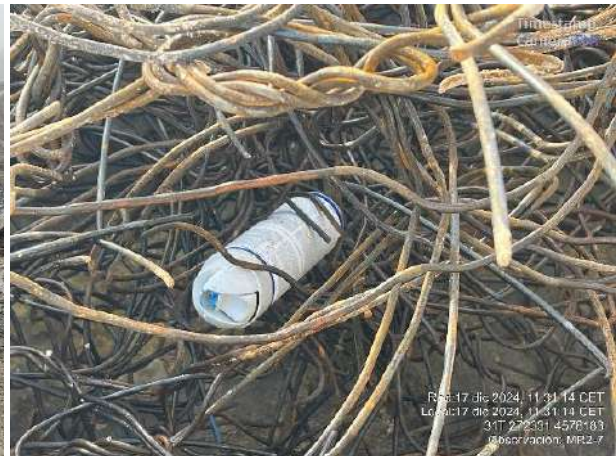
Se han detectado vertidos de hormigón en obra durante este mes de diciembre. Estos vertidos están asociados a pequeños a las labores de limpieza de cubas hormigoneras y camiones bomba, en el borde exterior de las balsas de lavado, por acumulación de vehículos al mismo tiempo.

Derrame y vertido de hormigón fuera de balsa en MR2-6. Residuo peligroso en contenedor de chatarra.
