# INFORME MENSUAL de VIGILANCIA AMBIENTAL

## PARQUE EÓLICO “LAS MAREAS II”

Fecha de informe: 25/02/2025

| Nº de informe y año de seguimiento | INFORME nº9 del AÑO 1 |

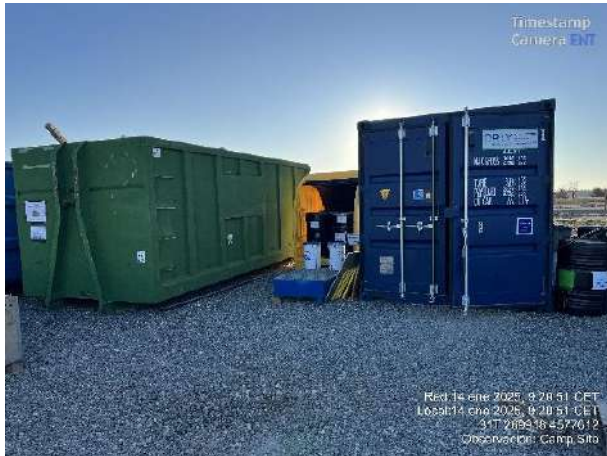
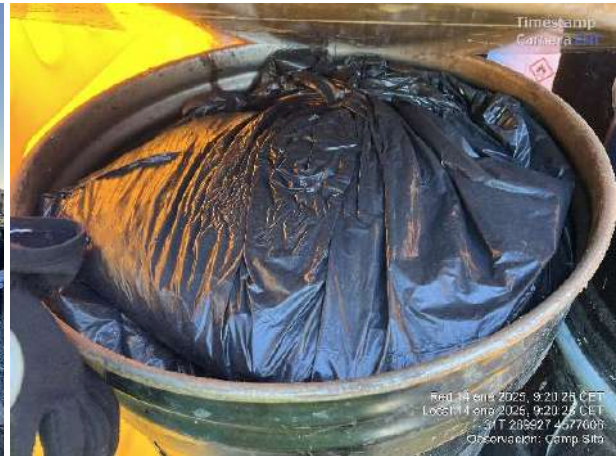
Visita nº25: 14/01/2025

Acceso a Punto Limpio de Residuos Peligrosos limpio y ordenado. Estado de bidón de Tierras Contaminadas.

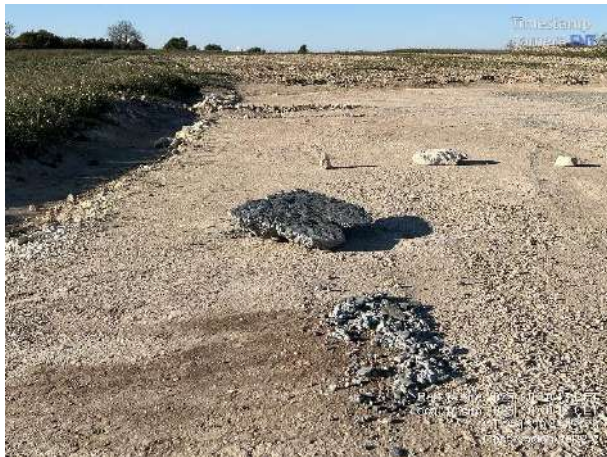
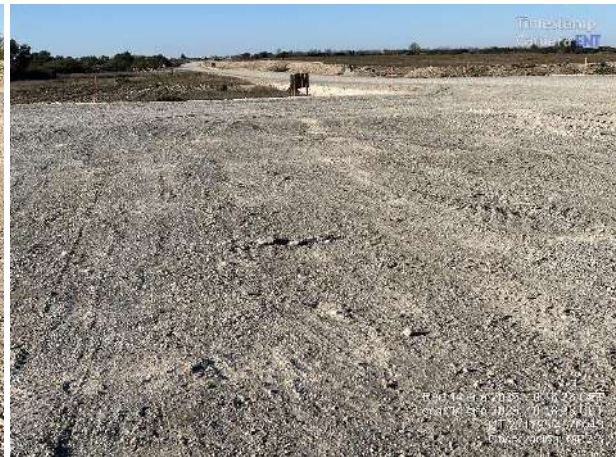
Se han detectado algunos vertidos de hormigón durante la realización de hormigonados en cimentaciones que han sido debidamente gestionados por parte del contratista.

| INCIDENCIA / OBSERVACIÓN<br>DETECTADA | ACCIONES |
|---|---|
| Vertido de hormigón en plataforma MR2-2, zona de toma de muestras para probetas. | Limpieza y retirada a P.L. o a balsa de lavado para su reutilización. |

Vertido de hormigón en plataforma MR2-2. Limpieza de vertido de hormigón en MR2-3.

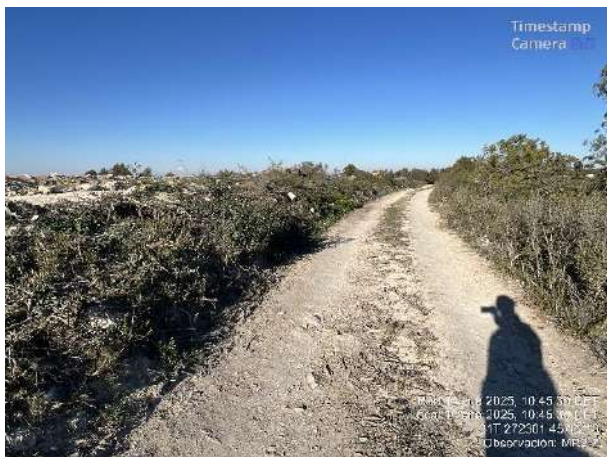
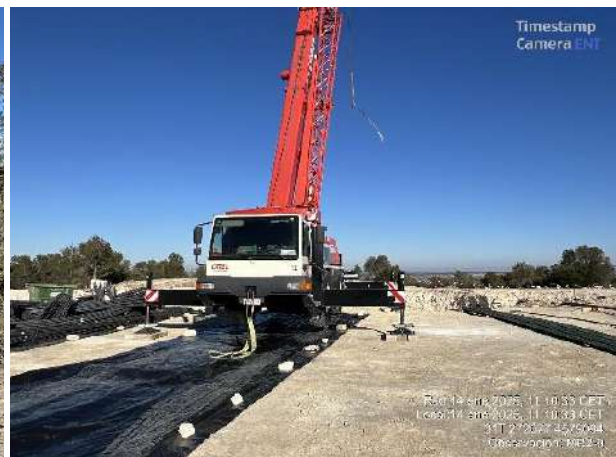
Limpieza de basuras en vial junto a MR2-7. Grúa-pluma estacionada sobre plástico impermeable de gran tamaño.

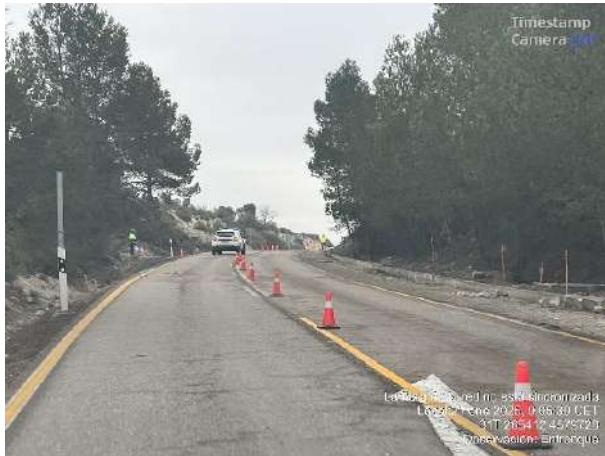
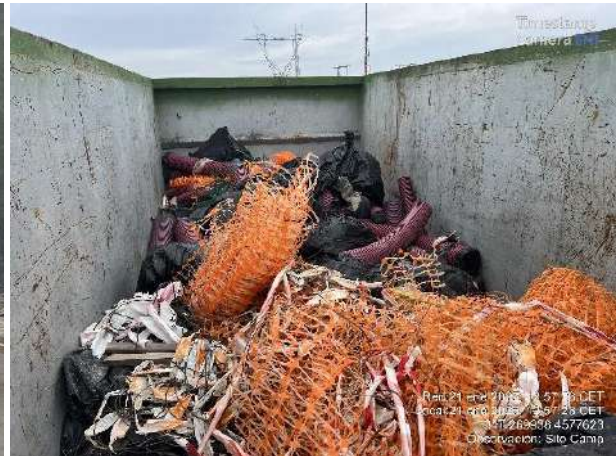
Visita nº26: 21/01/2025

Obras en vía pública, entronque N-211. Estado contenedor 'Plástico/Mixto'.

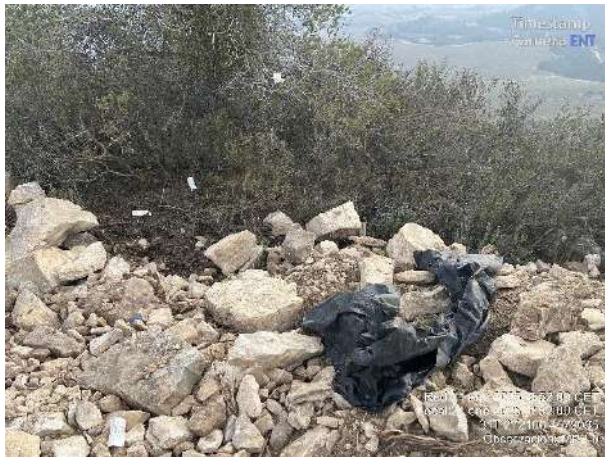
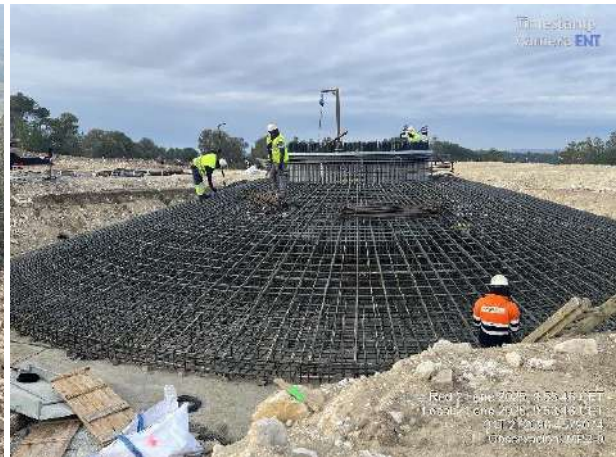
Basuras en MR2-9. Finalización trabajos de ferrallado en MR2-9.

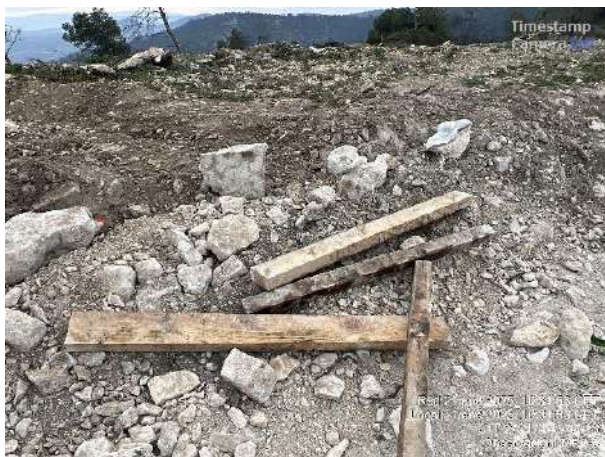
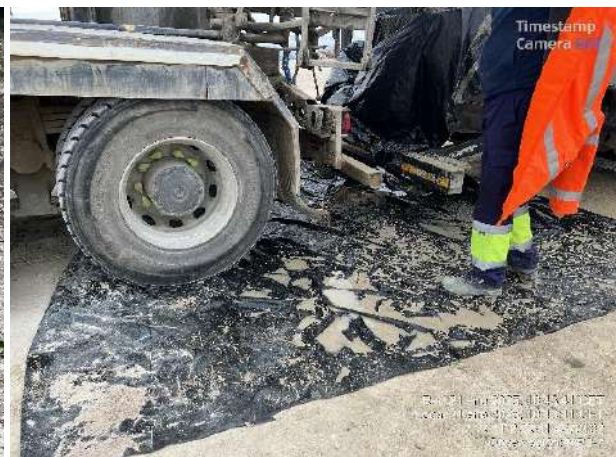
Restos de basuras en plataforma MR2-8. Impermeabilización del suelo durante hormigonados.

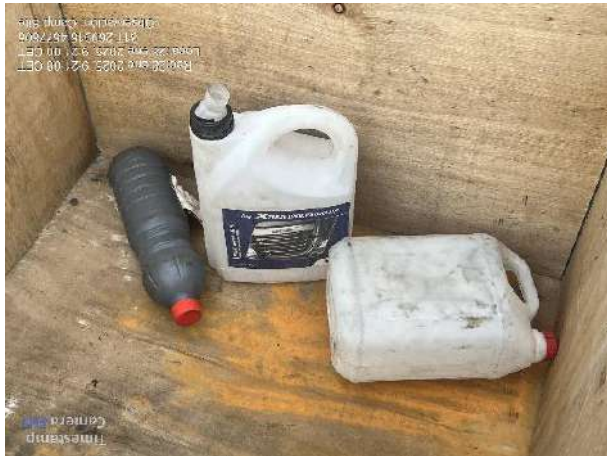
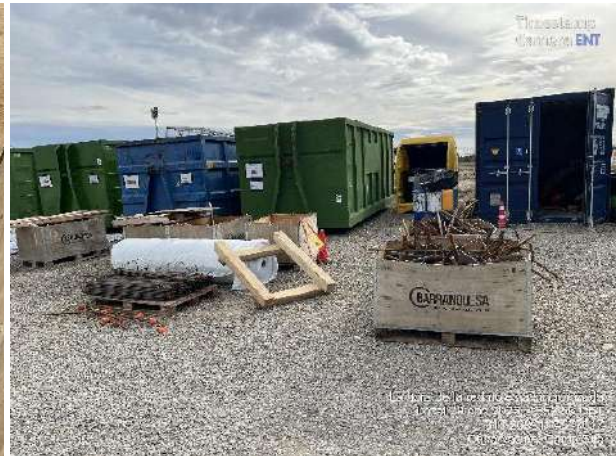
Visita nº27: 28/01/2025

Se han detectado algunas incidencias en cuanto a la correcta separación de residuos, detectándose algunos spray (considerados residuos peligrosos) en los contenedores destinados a chatarra metálica. Tras las visitas VAO son retirados y separados correctamente para su posterior gestión por parte del gestor autorizado.

Incorrecto almacenaje de residuos peligrosos (envases contaminados). Estado zona punto limpio.

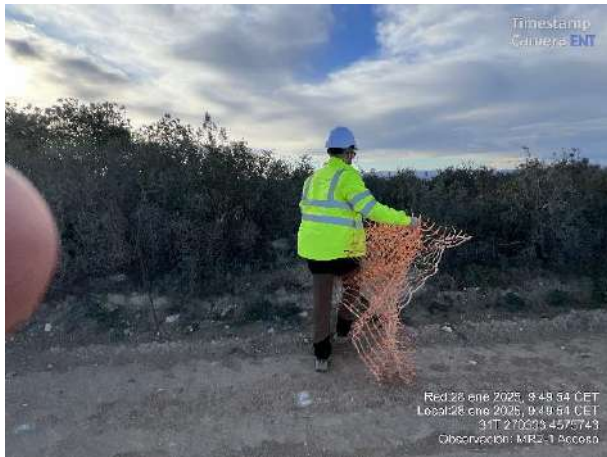
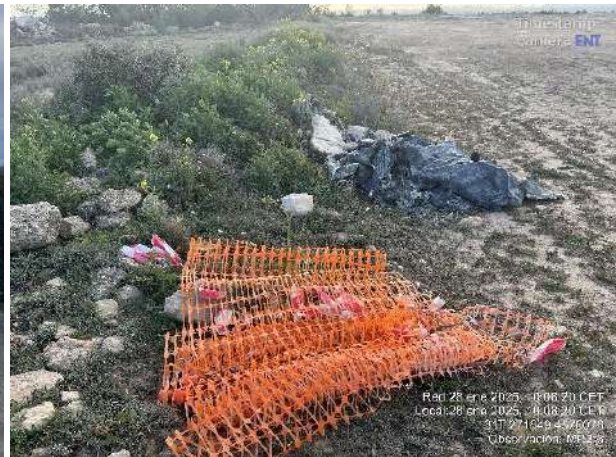
Retirada de residuos plásticos en vial a MR2-1. Residuos plásticos pendientes de retirada en MR2-3.

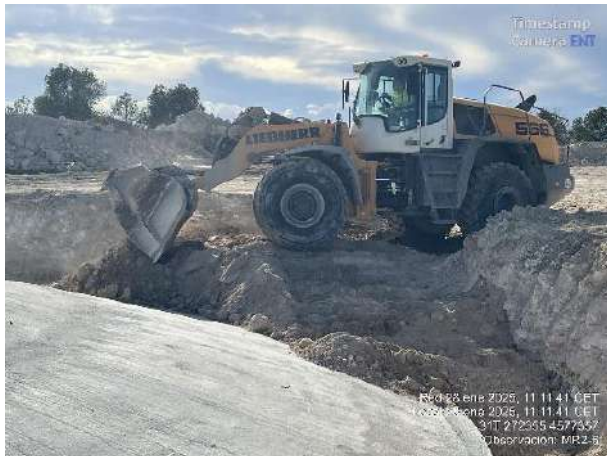
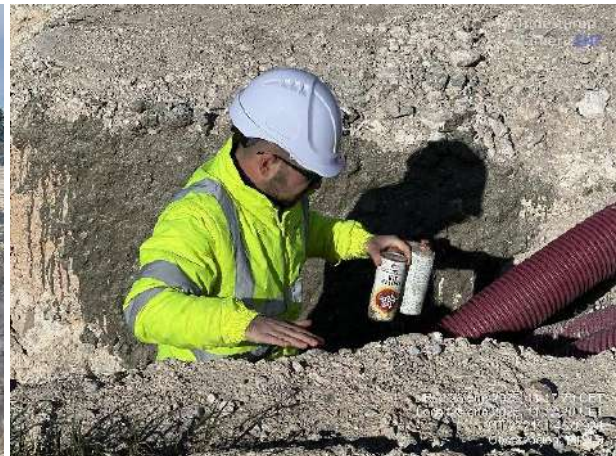
Relleno con áridos en cimentación MR2-6. Residuos peligrosos retirados en MR2-5.
