INFORME CUATRIMESTRAL FASE EXPLOTACIÓN 3º INFORME - 2º AÑO

VIGILANCIA AMBIENTAL PE MONLORA III

Nombre de la instalación:	PE Monlora III
Provincia/s ubicación de la instalación:	Zaragoza
Nombre del titular:	Fuerzas Energéticas del Sur de Europa X, S.L.
CIF del titular:	B-87799953
Nombre de la empresa de vigilancia:	Athmos Sostenibilidad SL
Tipo de EIA:	Ordinaria
Informe de FASE de:	EXPLOTACIÓN
Periodicidad del informe según DIA:	Cuatrimestral
Año de seguimiento nº:	AÑO 2
Nº de informe y año de seguimiento:	INFORME n°3 del AÑO 2
Periodo que recoge el informe:	DICIEMBRE 2021-MARZO 2022

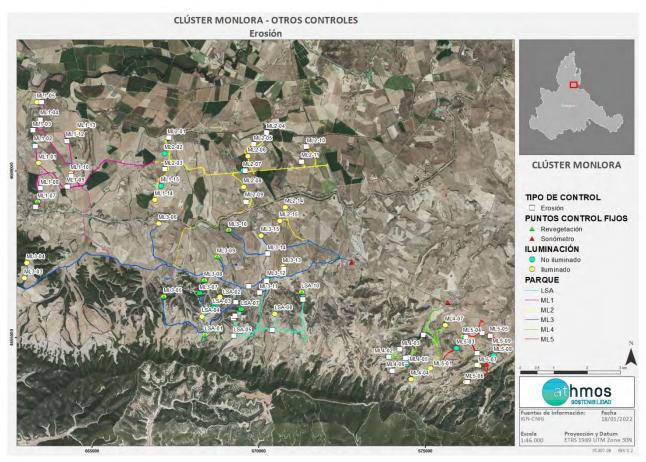
Fig. 1 Puntos detectados con degradación erosiva en los parques eólicos del Clúster Monlora. Fuente: Elaboración propia.

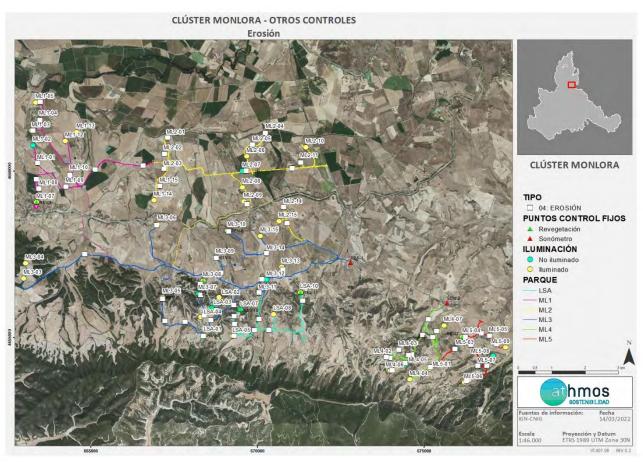
Fig. 1 Puntos detectados con degradación erosiva en los parques eólicos del Clúster Monlora. Fuente: Elaboración propia.

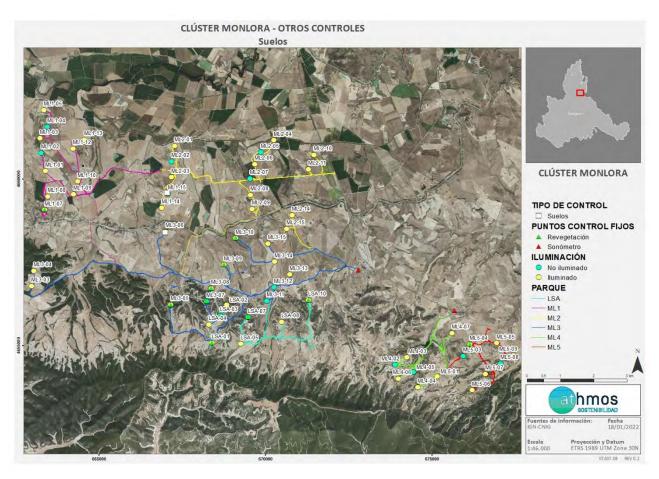
Fig. 1 Puntos detectados con suelos alterados o mal compactados en los parques eólicos del Clúster Monlora. Fuente: Elaboración propia.

ID_PUN	O TIPO	ESTADO	ESTRUCTURA	OBSERVACIONES	X	Υ
1	02: SUELOS	01: DEFICIENTE	04: PLATAFORMA	Rodadas en la plataforma del aero MLA1.15 en material lititico- arenoso. Impermeable y plástico. Marcas en las zonas más húmedas de la plataforma.	667045	4659589
2	02: SUELOS	01: DEFICIENTE	04: PLATAFORMA	Rodadas circulares procedentes de vehículo grande en la plataforma del aero MLA3.06.	666987	4658390

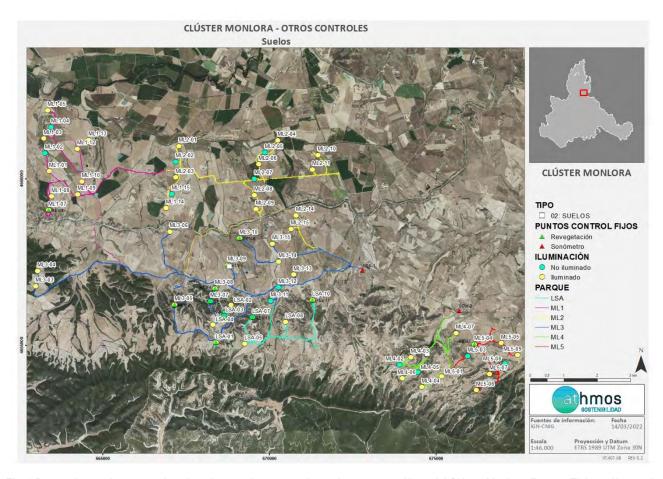
Fig. 1 Puntos detectados con suelos alterados o mal compactados en los parques eólicos del Clúster Monlora. Fuente: Elaboración propia.

ID_PUNTO	PROYECTO	TIPO	ESTADO	ESTRUCTURA	OBSERVACIONES	Х	Υ
1	MLA1	02: SUELOS	01: DEFICIENTE	03: VADO	Encharcamiento en vado en vial de acceso al aero ML4.05	674726	4654741
2	MLA3	02: SUELOS	01: DEFICIENTE	04: PLATAFORMA	Rodadas semiprofundas y baches en materiales margosos de plataforma del aero ML3.09	668791	4657380

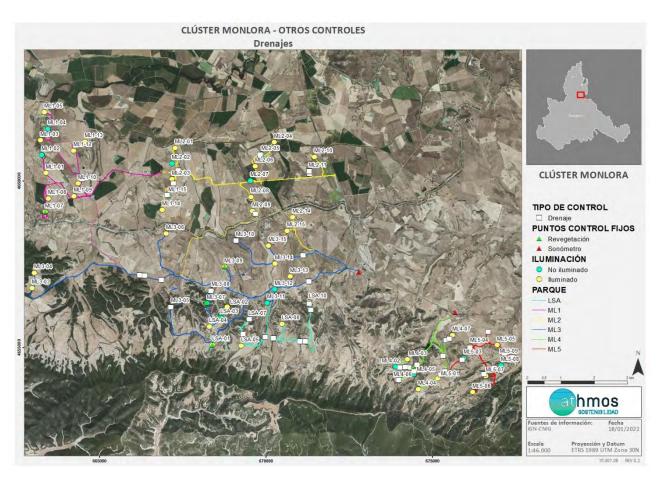
Fig. 1 Puntos detectados con drenajes deficientes o encharcamientos en los parques eólicos del Clúster Monlora. Fuente: Elaboración propia.

ID_PUNTO	TIPO	ESTADO	ESTRUCTURA	OBSERVACIONES	Х	Υ
1	03: DRENAJE	00: CORRECTO	00: VIAL	Pequeños charcos, pero nada inundado. Vial de acceso a LSA-10	671344	4656129
2	03: DRENAJE	01: DEFICIENTE	04: PLATAFORMA	Encharcamiento en plataforma de LSA.10	671300	4656311
3	03: DRENAJE	01: DEFICIENTE	02: ODT	Tubo de drenaje bastante taponado por vegetación arbustiva. Similar a ambos lados del vial.	671180	4655184
4	03: DRENAJE	01: DEFICIENTE	01: CUNETA	Drenaje taponado con vegetación arbustiva.	671023	4655182
5	03: DRENAJE	01: DEFICIENTE	02: ODT	Tubos a ambos lados del vial taponado con vegetación arbustiva.	670220	4655279
6	03: DRENAJE	01: DEFICIENTE	99: OTRA	Zona muy encharcada junto al vial hacia LSA.05 y 07. No afecta a vial del proyecto.	669980	4655306
7	03: DRENAJE	01: DEFICIENTE	02: ODT	Tubo taponado por vegetación arbustiva.	669315	4655404
8	03: DRENAJE	01: DEFICIENTE	04: PLATAFORMA	Pequeños encharcamientos en la plataforma tras el aerogenerador LSA.07.	669499	4655848

9	03: DRENAJE	01: DEFICIENTE	02: ODT	Tubo taponado por vegetación arbustiva a ambos lados de acceso a campo de cultivo.	671116	4657767
10	03: DRENAJE	01: DEFICIENTE	02: ODT	Tubo taponado por vegetación arbustiva.	671293	4656982
11	03: DRENAJE	01: DEFICIENTE	04: PLATAFORMA	Encharcamientos en varias zonas de la plataforma de aerogenerador MLA3.05.	667140	4656208
12	03: DRENAJE	01: DEFICIENTE	04: PLATAFORMA	Encharcamiento en margen izdo. de la plataforma de ML3.08	668340	4656696
13	03: DRENAJE	01: DEFICIENTE	02: ODT	Tubo de drenaje lleno de agua. Margen del vial a ML4.07	675416	4655221
14	03: DRENAJE	01: DEFICIENTE	00: VIAL	Encharcamiento en margen izdo. de vial a MLA4.07	675511	4655267
15	03: DRENAJE	01: DEFICIENTE	02: ODT	Tubo de drenaje taponado por sedimentos en vial hacia MLA5.01	675319	4654752
16	03: DRENAJE	01: DEFICIENTE	02: ODT	Tubo de drenaje semitaponado por agua y sedimentos en el vial hacia MLA5.01	675384	4654278

17	03: DRENAJE	01: DEFICIENTE	02: ODT	Tubo taponado por sedimentos y vegetación en vial hacia MLA5.01	675248	4654186
18	03: DRENAJE	01: DEFICIENTE	02: ODT	Tubo de drenaje semitaponado con sedimentos en vial hacia MLA5.03	675431	4654205
19	03: DRENAJE	01: DEFICIENTE	04: PLATAFORMA	Encharcamiento en los márgenes de la plataforma del aerogenerador ML5.04	676130	4654993
20	03: DRENAJE	01: DEFICIENTE	04: PLATAFORMA	Encharcamientos en margen dcho. De plataforma del aerogenerador ML5.03	675898	4654637
21	03: DRENAJE	01: DEFICIENTE	04: PLATAFORMA	Encharcamientos en margen izdo de plataforma de MLA2.11	671311	4660223
22	03: DRENAJE	01: DEFICIENTE	04: PLATAFORMA	Encharcamientos en margen de plataforma de aerogenerador MLA2.11	671295	4660286
23	03: DRENAJE	01: DEFICIENTE	04: PLATAFORMA	Encharcamientos en margen dcho de la plataforma de aerogenerador MLA2.05	669827	4660787
24	03: DRENAJE	01: DEFICIENTE	02: ODT	Tubo de drenaje taponado por vegetación arbustiva en vial de acceso a MLA2.09	669690	4659012

25	03: DRENAJE	01: DEFICIENTE	01: CUNETA	Desagüe de hormigón en cuneta de vial a MLA2.02 lleno de vegetación arbustiva.	667365	4660317

26	03: DRENAJE	01: DEFICIENTE	02: ODT	Tubo de drenaje semitaponado con vegetación arbustiva y sedimentos en el vial de acceso a MLA1.15	667216	4659924
27	03: DRENAJE	01: DEFICIENTE	04: PLATAFORMA	Encharcamientos en margen dcho y superficie de plataforma del aerogenerador MLA1.15	667038	4659580
28	03: DRENAJE	01: DEFICIENTE	00: VIAL	Encharcamiento en margen izdo. De vial de acceso a MLA1.12. Materiales margo-arenosos.	664472	4660049
29	03: DRENAJE	01: DEFICIENTE	02: ODT	Tubo de drenaje semitaponado con vegetación arbustiva y sedimentos en vial de acceso a MLA3.03 Y 04.	666208	4657163
30	03: DRENAJE	01: DEFICIENTE	02: ODT	Tubos de drenaje taponado por vegetación arbustiva y sedimentos a ambos lados del vial de acceso a MLA3.03 Y 04.	666355	4657157
31	03: DRENAJE	01: DEFICIENTE	02: ODT	Tubo de drenaje taponado por vegetación arbustiva y sedimentos en el vial de acceso de MLA3.03 Y 04 (vial ppal. De MLA)	666856	4657028

32	03: DRENAJE	01: DEFICIENTE	04: PLATAFORMA	Encharcamiento en margen izdo de plataforma del aerogenerador ML3.10. Material margo-arenoso con cantos rodados	669100	4658207
33	03: DRENAJE	01: DEFICIENTE	01: CUNETA	Desprendimiento e materiales de talud del vial en la cuneta de drenaje. Se aconseja limpiar para evitar encharcamientos.	674446	4654276
34	03: DRENAJE	01: DEFICIENTE	04: PLATAFORMA	Encharcamientos en todo el margen de la plataforma del aerogenerador ML4.06	673991	4654026
35	03: DRENAJE	01: DEFICIENTE	00: VIAL	Encharcamiento en margen izdo del vial de acceso al aerogenerador MLA4.02. Materiales margosos impermeables.	674543	4654477
36	03: DRENAJE	01: DEFICIENTE	02: ODT	Tubo de drenaje semitaponado con sedimentos. Se aconseja limpieza.	674296	4654402
37	03: DRENAJE	01: DEFICIENTE	01: CUNETA	Cuneta hacia tubo de drenaje taponado por sedimentos y vegetación arbustiva en vial de acceso al aerogenerador MLA4.03	674021	4654397

38	03: DRENAJE	01: DEFICIENTE	02: ODT	Tubo de drenaje taponado por vegetación arbustiva y sedimentos en vial de acceso al aerogenerador MLA4.02	674182	4654412
39	03: DRENAJE	01: DEFICIENTE	02: ODT	Tubo de drenaje taponado por vegetación arbustiva en vial de acceso y MLA5	676680	4655467
40	03: DRENAJE	01: DEFICIENTE	04: PLATAFORMA	Encharcamiento en margen de la plataforma del aerogenerador ML5.09. Material margo-arenoso poco permeable.	677386	4654706
41	03: DRENAJE	01: DEFICIENTE	02: ODT	Tubo de drenaje taponado por sedimentos en vial de acceso al aerogenerador MLA5.09	677173	4654816
42	03: DRENAJE	01: DEFICIENTE	00: VIAL	Encharcamiento en margen izdo del vial de acceso al aerogenerador MLA5.08	676861	4654387
43	03: DRENAJE	01: DEFICIENTE	04: PLATAFORMA	Encharcamiento en plataforma auxiliar del aerogenerador ML5.07. Materiales margosos poco permeables.	676553	4654199

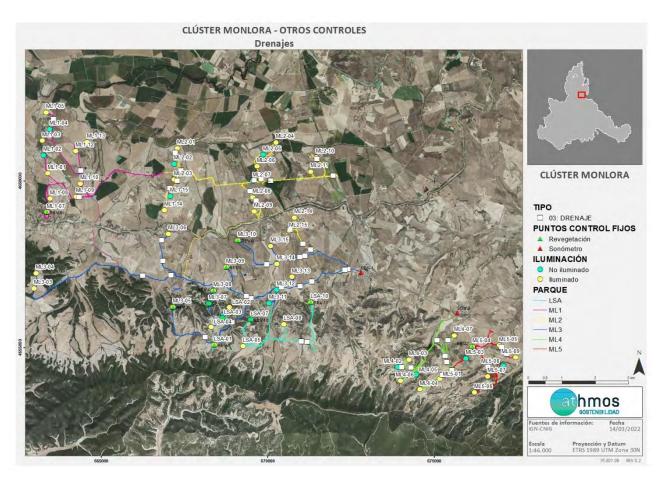
Fig. 1 Puntos detectados con drenajes deficientes o encharcamientos en los parques eólicos del Clúster Monlora. Fuente: Elaboración propia.

ID_PUNTO	PROY	TIPO	ESTADO	ESTRUCTURA	OBSERVACIONES	Х	Y
1	ML5	03: DRENAJE	01: DEFICIENTE	02: ODT	Tubo de drenaje taponado por vegetación arbustiva en vial de acceso al aero ML5.09	677021	4655021
2	ML5	03: DRENAJE	01: DEFICIENTE	02: ODT	Tubo de drenaje taponado con sedimentos en vial de acceso al aero ML5.09	677175	4654813
3	ML5	03: DRENAJE	01: DEFICIENTE	02: ODT	Tubo de drenaje semitaponado con vegetación arbustiva y sedimentos en vial de acceso al aero ML5.07	676617	4654432
4	ML5	03: DRENAJE	01: DEFICIENTE	02: ODT	Tubo de drenaje semitaponado con vegetación arbustiva en vial de acceso al aero ML5.06	676521	4653816
5	ML4	03: DRENAJE	01: DEFICIENTE	02: ODT	Tubo de drenaje taponado por vegetación arbustiva y sedimentos en vial de acceso al aero ML4.07	675084	4655222
6	ML4	03: DRENAJE	01: DEFICIENTE	02: ODT	Tubo de drenaje taponado con sedimentos en vial de acceso al aero ML4.07	675414	4655222
7	ML5	03: DRENAJE	01: DEFICIENTE	02: ODT	Tubo de drenaje taponado por sedimentos en vial de acceso al aero ML5.01	675324	4654753

8	ML5	03: DRENAJE	01: DEFICIENTE	02: ODT	Tubo de drenaje taponado por sedimentos en vial de acceso al aero ML5.01	675379	4654569
9	ML5	03: DRENAJE	01: DEFICIENTE	02: ODT	Tubo de drenaje taponado por sedimentos en vial de acceso al aero ML5.01	675250	4654190
10	ML5	03: DRENAJE	01: DEFICIENTE	02: ODT	Tubo de drenaje semitaponado con vegetación arbustiva en vial de acceso al aero ML5.03	675530	4654323
11	ML4	03: DRENAJE	01: DEFICIENTE	02: ODT	Tubo de drenaje semitaponado con vegetación arbustiva en vial de acceso al aero ML4.06	674222	4654188
12	ML4	03: DRENAJE	01: DEFICIENTE	02: ODT	Tubo de drenaje semitaponado con sedimentos en vial de acceso al aero ML4.02	674298	4654402
13	ML4	03: DRENAJE	01: DEFICIENTE	01: CUNETA	Cuneta llena de sedimentos en vial de acceso al aero ML4.02	674020	4654416
14	ML2	03: DRENAJE	01: DEFICIENTE	02: ODT	Tubo de drenaje semitaponado con vegetación arbustiva en vial de acceso al aero ML2.15	671284	4657950

15	ML2	03: DRENAJE	01: DEFICIENTE	02: ODT	Tubo de drenaje semitaponado con vegetación arbustiva en vial de acceso al aero ML2.15	671047	4658127
16	ML2	03: DRENAJE	01: DEFICIENTE	01: CUNETA	Cuneta llena de sedimentos en vial de acceso al aero ML2.15	670668	4658545
17	ML3	03: DRENAJE	01: DEFICIENTE	02: ODT	Tubo de drenaje semitaponado con vegetación arbustiva en vial de acceso al aero ML3.14	671104	4657765
18	ML3	03: DRENAJE	01: DEFICIENTE	02: ODT	Tubo de drenaje taponado por vegetación arbustiva en vial de acceso al aero ML3.14	670959	4657727
19	ML3	03: DRENAJE	01: DEFICIENTE	02: ODT	Tubo de drenaje taponado por vegetación arbustiva y sedimentos en vial de acceso al aero ML3.14	670445	4657725
20	ML3	03: DRENAJE	01: DEFICIENTE	02: ODT	Tubo de drenaje taponado por vegetación arbustiva en vial de acceso al aero ML3.10	669964	4657499
21	ML3	03: DRENAJE	01: DEFICIENTE	02: ODT	Tubo de drenaje semitaponado por vegetación arbustiva en vial de acceso a ML3 Y LSA	672404	4657365

22	ML3	03: DRENAJE	01: DEFICIENTE	02: ODT	Tubo de drenaje taponado por vegetación arbustiva en vial de acceso a ML3.	672307	4657336
23	ML3	03: DRENAJE	01: DEFICIENTE	02: ODT	Tubos de drenaje semitaponado con vegetación arbustiva en vial de acceso al aero ML3.13	671321	4656992
24	ML3	03: DRENAJE	01: DEFICIENTE	02: ODT	Tubo de drenaje taponado por vegetación arbustiva en vial de acceso al aero ML3.13	670973	4656848
25	ML3	03: DRENAJE	01: DEFICIENTE	02: ODT	Tubo de drenaje taponado por vegetación arbustiva en vial de acceso al aero ML3.12	670403	4656813

26	LSA	03: DRENAJE	01: DEFICIENTE	02: ODT	Tubo de drenaje semitaponado con vegetación arbustiva en vial de acceso al aero LSA.10	671177	4655179
27	LSA	03: DRENAJE	01: DEFICIENTE	02: ODT	Tubo de drenaje taponado por vegetación arbustiva en vial de acceso al aero LSA.10	671009	4655190
28	LSA	03: DRENAJE	01: DEFICIENTE	02: ODT	Tubo de drenaje taponado por vegetación arbustiva en vial de acceso a LSA	669494	4656492
29	LSA	03: DRENAJE	01: DEFICIENTE	02: ODT	Tubo de drenaje taponado por vegetación arbustiva en vial de acceso al aero LSA.01	668927	4655765
30	ML3	03: DRENAJE	01: DEFICIENTE	02: ODT	Tubo de drenaje taponado por vegetación arbustiva en vial de acceso al aero ML3.05	668117	4655319
31	ML3	03: DRENAJE	01: DEFICIENTE	02: ODT	Tubo de drenaje taponado por vegetación arbustiva en vial de acceso al aero ML3.09	669354	4656558
32	ML3	03: DRENAJE	01: DEFICIENTE	02: ODT	Tubo de drenaje taponado por vegetación arbustiva en vial de acceso al aero ML3.06	666806	4658228

33	ML3	03: DRENAJE	01: DEFICIENTE	02: ODT	Tubo de drenaje semitaponado con vegetación arbustiva en vial de acceso al aero ML3.06	666841	4657605
34	ML3	03: DRENAJE	01: DEFICIENTE	02: ODT	Tubo de drenaje taponado por piedras y vegetación arbustiva en vial de acceso al aero ML3.03	667087	4657175
35	ML3	03: DRENAJE	01: DEFICIENTE	02: ODT	Tubo de drenaje taponado por vegetación arbustiva en vial de acceso al aero ML3.03	666230	4657163
36	ML2	03: DRENAJE	01: DEFICIENTE	00: VIAL	Encharcamiento en margen de vial de acceso a ML2	671959	4660167
37	ML2	03: DRENAJE	01: DEFICIENTE	02: ODT	Tubo de drenaje taponado por vegetación arbustiva en vial de acceso al aero ML2.10	671474	4660674
38	ML2	03: DRENAJE	01: DEFICIENTE	02: ODT	Tubo de drenaje semitaponado con vegetación arbustiva en vial de acceso a ML2.	670077	4660016
39	ML2	03: DRENAJE	01: DEFICIENTE	02: ODT	Tubo de drenaje taponado por vegetación arbustiva en vial de acceso al aero ML2.06	669795	4660063

40	ML2	03: DRENAJE	01: DEFICIENTE	02: ODT	Tubo de drenaje semitaponado con vegetación arbustiva en vial de acceso al aero ML2.06	669730	4660210
41	ML2	03: DRENAJE	01: DEFICIENTE	01: CUNETA	Cuneta llena de sedimentos y vegetación arbustiva en vial de acceso al aero ML2.07	669594	4660024
42	ML2	03: DRENAJE	01: DEFICIENTE	02: ODT	Tubo de drenaje taponado por vegetación arbustiva en vial de acceso al aero ML2.09	669647	4659418
43	ML2	03: DRENAJE	01: DEFICIENTE	02: ODT	Tubo de drenaje taponado por vegetación arbustiva en vial de acceso al aero ML2.09	669725	4659284
44	ML2	03: DRENAJE	01: DEFICIENTE	02: ODT	Tubo de drenaje taponado por vegetación arbustiva en vial de acceso al aero ML2.08	669462	4659701
45	ML2	03: DRENAJE	01: DEFICIENTE	01: CUNETA	Cuneta llena de vegetación arbustiva en vial de acceso al aero ML2.02	667390	4660317
46	ML2	03: DRENAJE	01: DEFICIENTE	02: ODT	Tubo de drenaje taponado por vegetación arbustiva en vial de acceso al aero ML2.01	667219	4660858

47	ML2	03: DRENAJE	01: DEFICIENTE	02: ODT	Tubo de drenaje taponado por vegetación arbustiva en vial de acceso al aero ML2.03	667273	4660014
48	ML1	03: DRENAJE	01: DEFICIENTE	02: ODT	Tubo de drenaje taponado por vegetación arbustiva en vial de acceso al aero ML1.15	667056	4659801
49	ML1	03: DRENAJE	01: DEFICIENTE	02: ODT	Tubo de drenaje taponado por vegetación arbustiva en vial de acceso al aero ML1.12	664377	4660317
50	ML1	03: DRENAJE	01: DEFICIENTE	01: CUNETA	Acequia en cuneta llena de sedimentos y vegetación arbustiva en vial de acceso al aero ML1.05	663561	4661868
51	ML1	03: DRENAJE	01: DEFICIENTE	04: PLATAFORMA	Encharcamiento en margen de plataforma del aero ML1.09	664325	4659530
Toh	10 1 Dun	the on loc allo	ca nan raalizada co	ntroles referentes	a redec de drenaie y de la calidad de lac aquac, en la implantaci	on do los r	acravica dal
