INFORME POSTCONSTRUCTIVO
PARQUE EÓLICO ODÓN DE BUEN II
TM GURREA DE GÁLLEGO (HUESCA)

**FUERZAS ENERGÉTICAS DEL SUR DE
EUROPA XX, S.L.**
DICIEMBRE 2023

TESTA Calidad y Medio ambiente S.L.

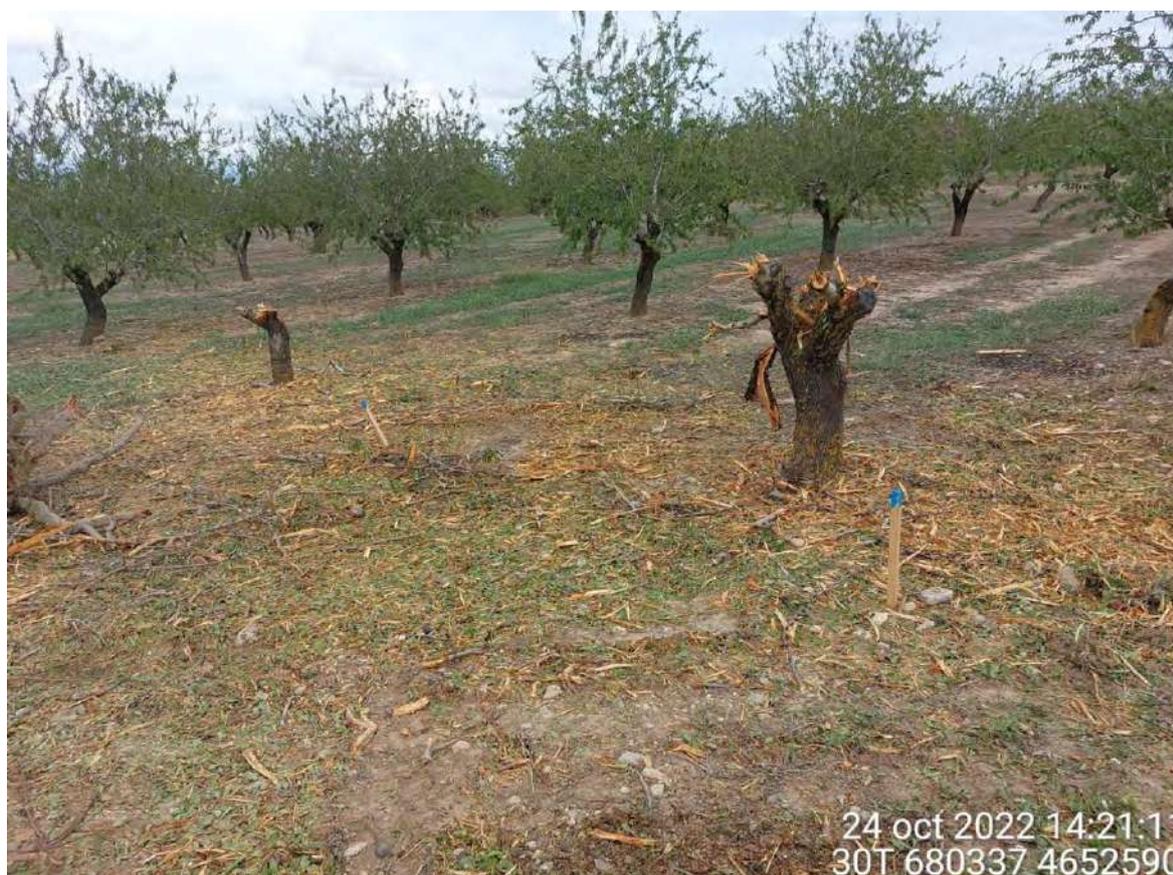
Imagen 1. Almendros afectados fuera de los límites del proyecto según marca el estaquillado.

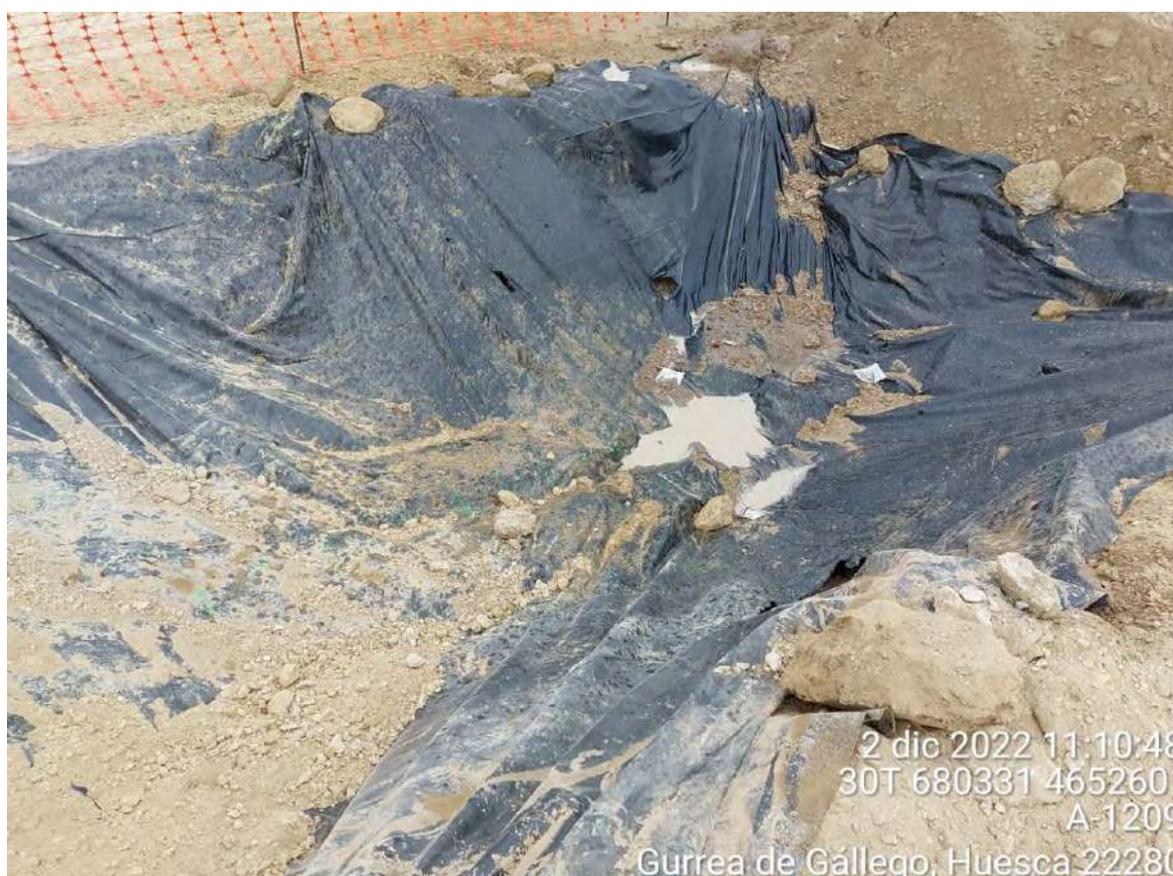
CÓDIGO	Descripción	ESTADO
OB-WF-CON-CIV-NC-001 (utilización pozo lavado en mal estado)	El pozo de lavado construido en la zona de la TM de OBII se utilizó en el hormigonado del día 02/12/2022 sin lograr la impermeabilización del suelo, pese a haber avisado a la contrata de la importancia de este aspecto. Se produjo una clara rotura en el plástico que pretendía evitar que el suelo se contaminase. Es por ello que se notifica una no conformidad LEVE. Se debe corregir y restaurar inmediatamente la zona de lavado al completo, así como las zonas de suelo que están al lado y se han visto afectadas.	Cerrada 15/12/2022
OB-WF-CON-CIV-NC-011 (tierra contaminada por agua con hormigón pozo de lavado)	Suelo contaminado por agua con hormigón debido a la colmatación del pozo de lavado.	Cerrada 17/02/2023

Imagen 1. No conformidad leve. Pozo de lavado en mal estado que genera contaminación del suelo por residuo de hormigón.

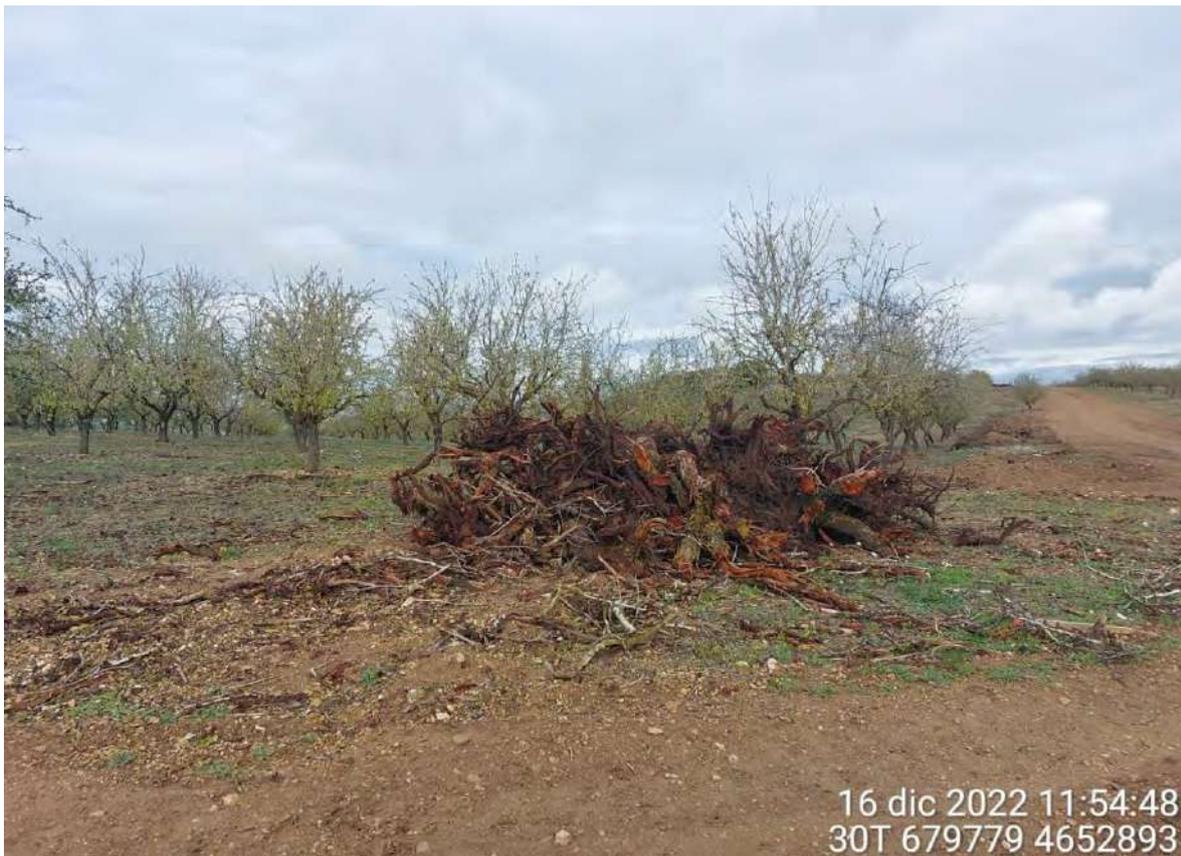
Imagen 1. Restos de poda de almendros en vial de OBII. Se deben retirar cuanto antes.

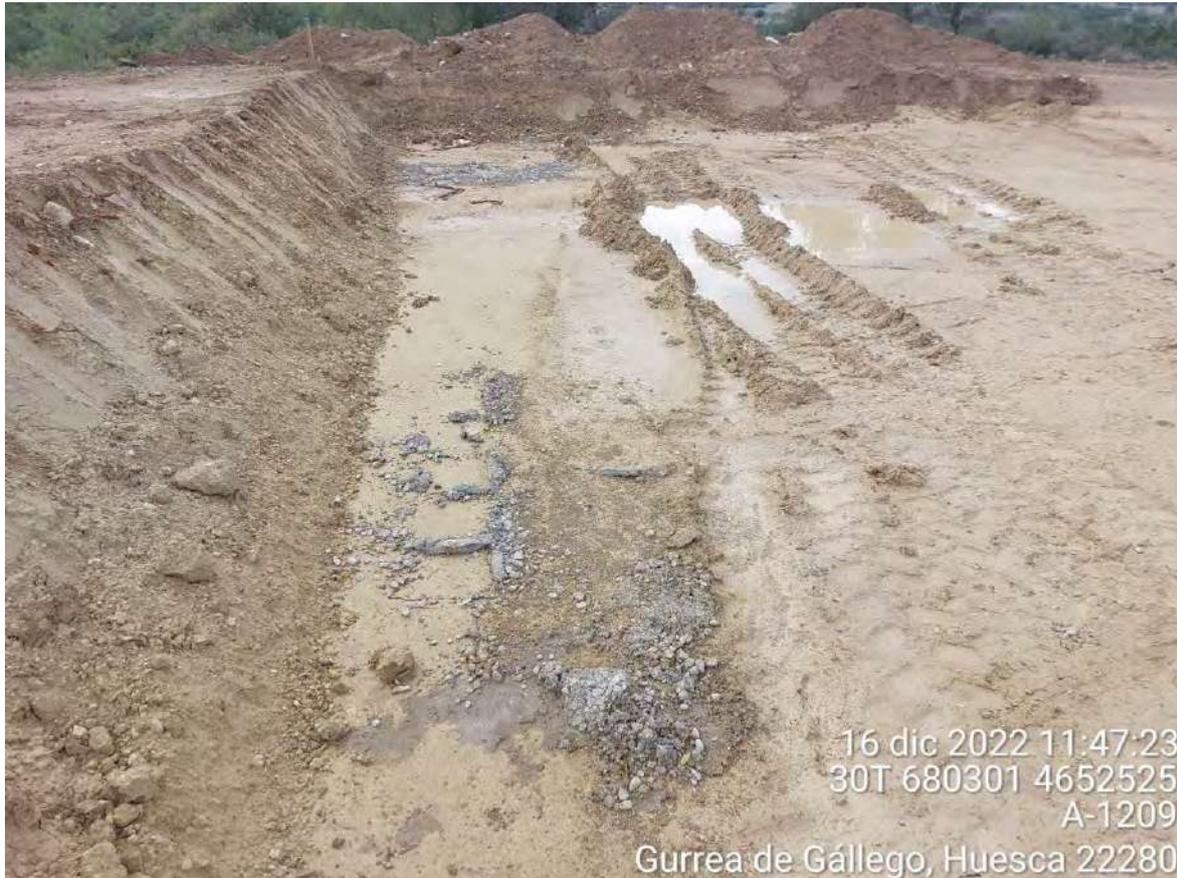
Imagen 2. Residuo de hormigón contaminando el suelo de la zona de la TM.

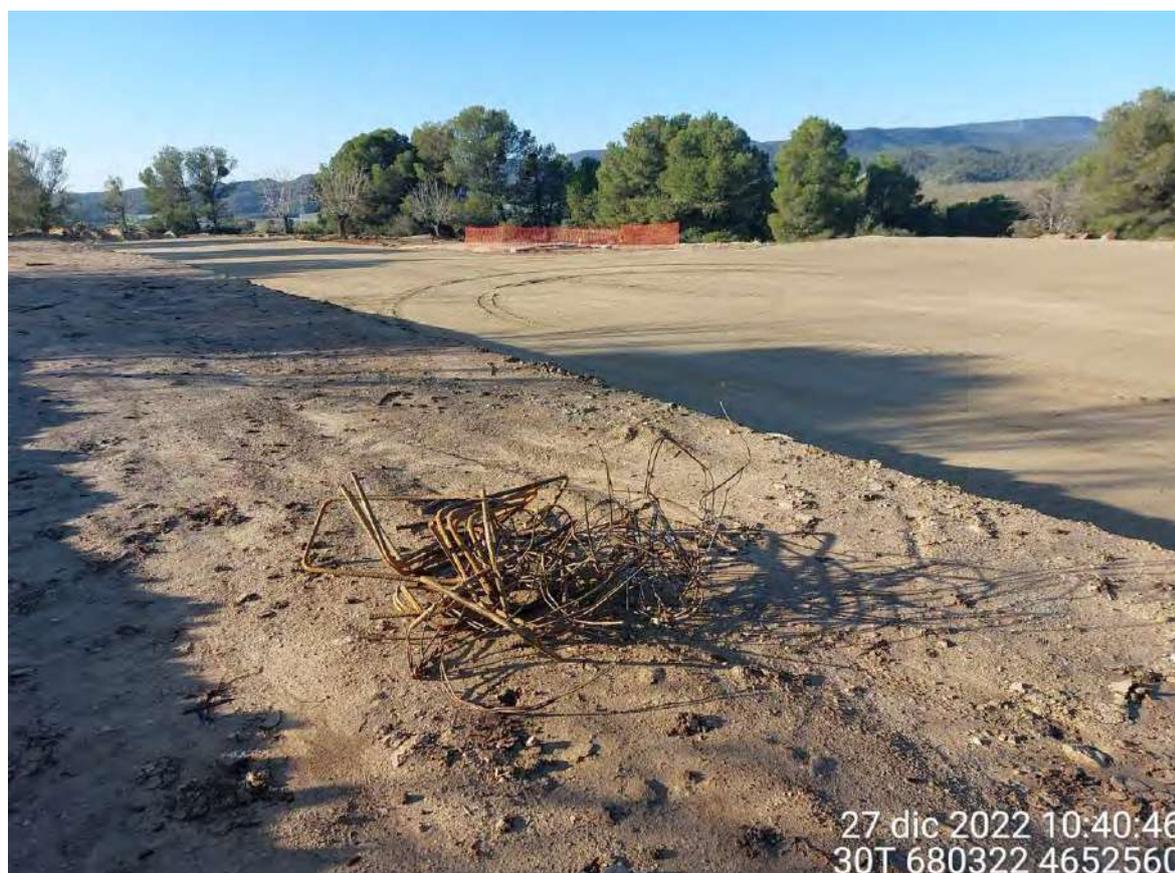
Imagen 1. Restos de ferralla en la zona de la TM en OBII. Se debe retirar cuanto antes.

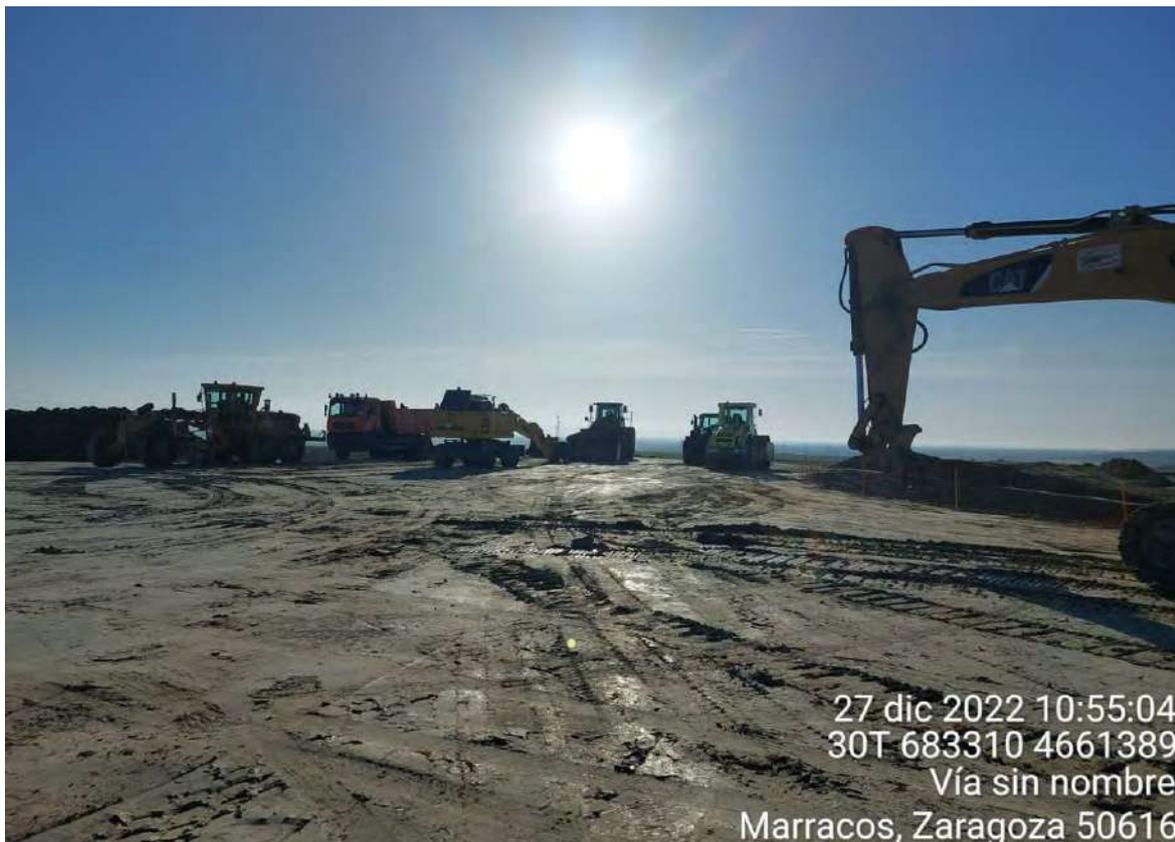
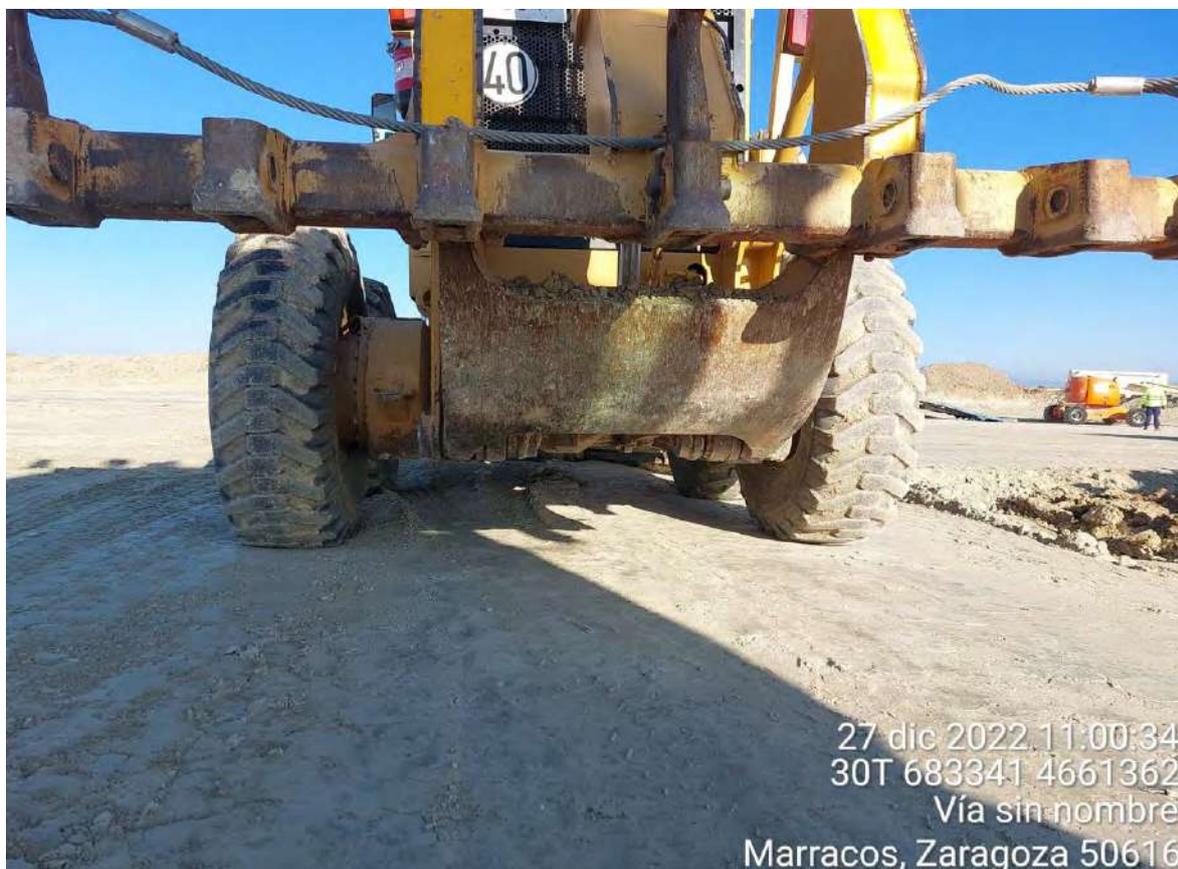
Observación: La maquinaria en OBIII-01 se encuentra parada y no se han aplicado las medidas que REPSOL exige. Se deben poner cubetos de contención debajo de las partes de la maquinaria susceptibles de tener fugas (latiguillos, etc.). Así mismo, debéis rellenar el checklist de inicio y final de tajo en el que firmáis que estáis aplicando las medidas adecuadas en este sentido.

Imagen 2. Maquinaria parada en OBIII-01 y sin cubetos de contención que actúen y protejan el suelo ante posibles fugas.

Imagen 3. Maquinaria parada en OBIII-01 y sin cubetos de contención que actúen y protejan el suelo ante posibles fugas.

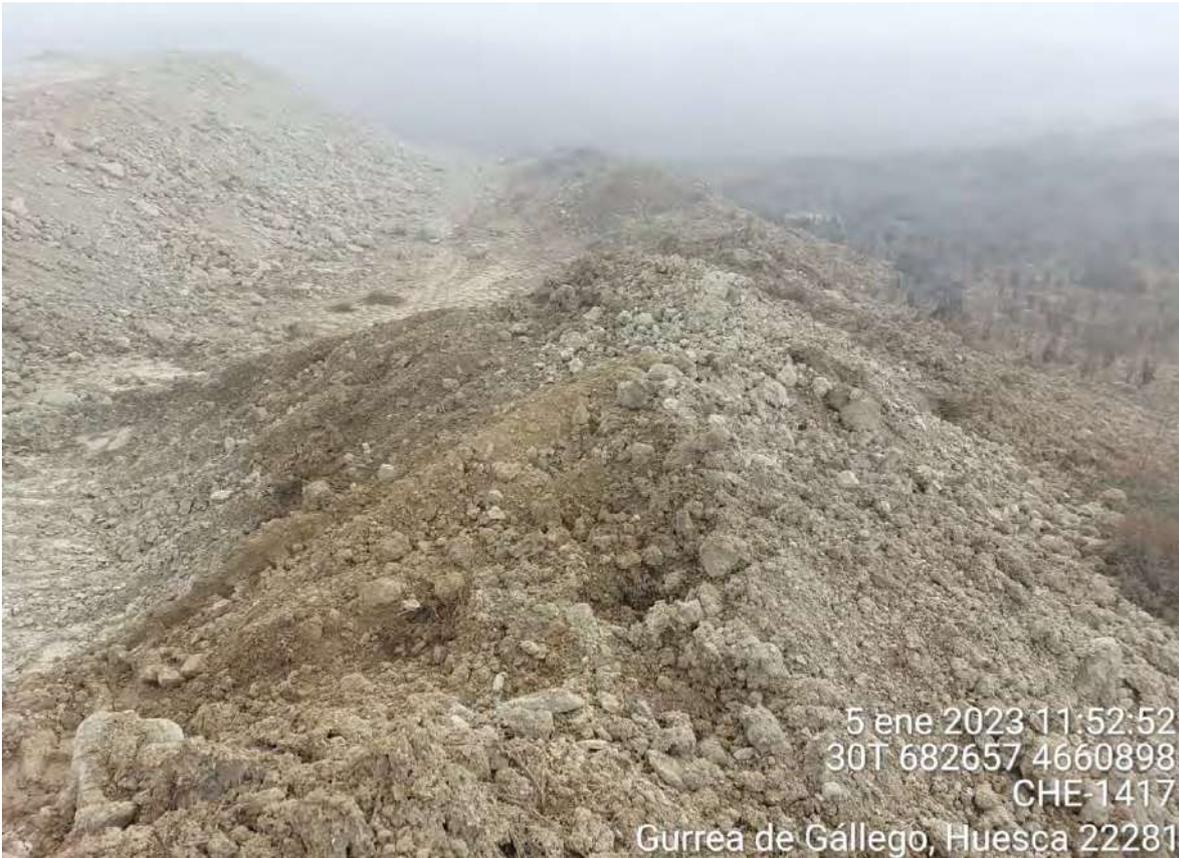
Imagen 2. No conformidad leve. Incorrecta separación de la tierra vegetal del resto del material extraído en OBIII-02.

Desde el primer día se ha insistido en la importancia de esta actuación. Por lo tanto, no puede ocurrir en un futuro, y a partir de ahora, la tierra vegetal se debe colocar en cordones correctamente separados del resto del material extraído y señalarlo mediante balizas. Con la parte de tierra mezclada, se deberá extender y roturar para que el material pueda airearse.

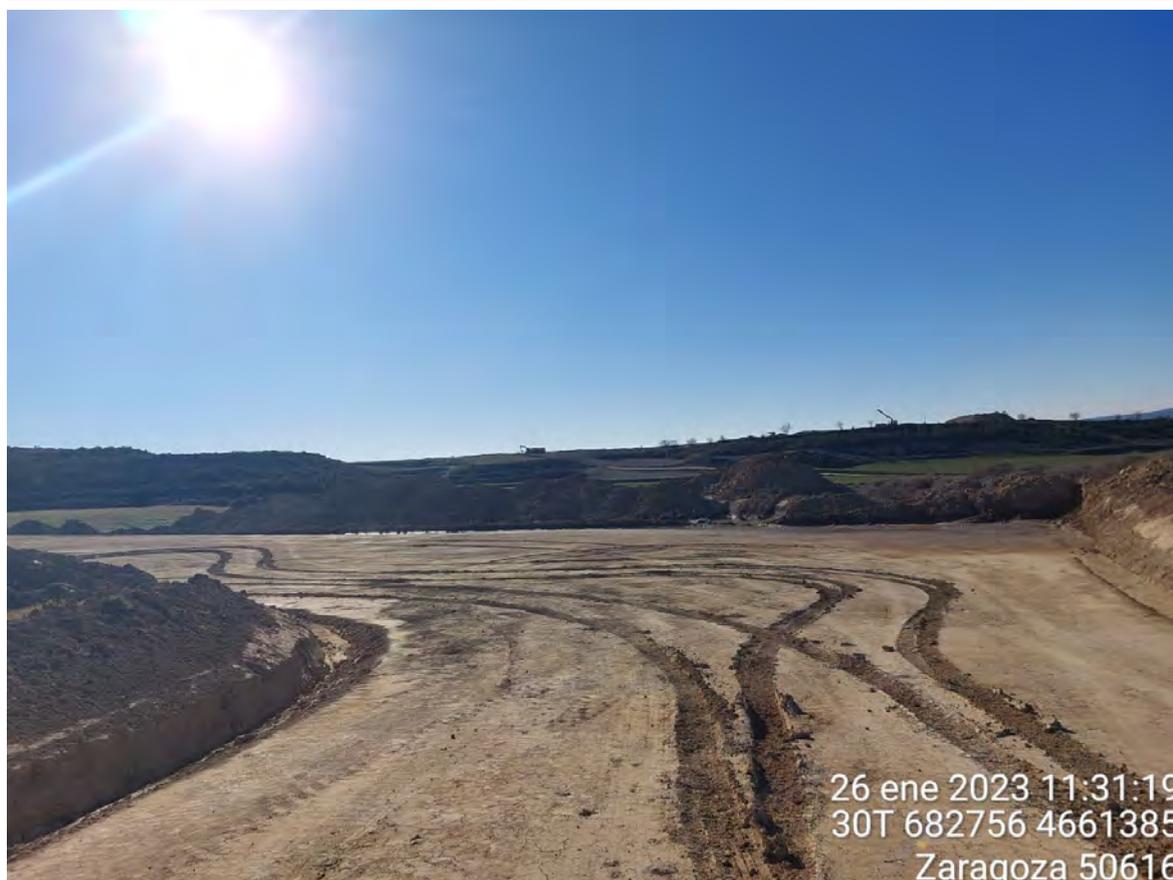
Imagen 1. Zona de la TM de OBIII con el acopio de tierra realizado incorrectamente y caballones por encima de los dos m.

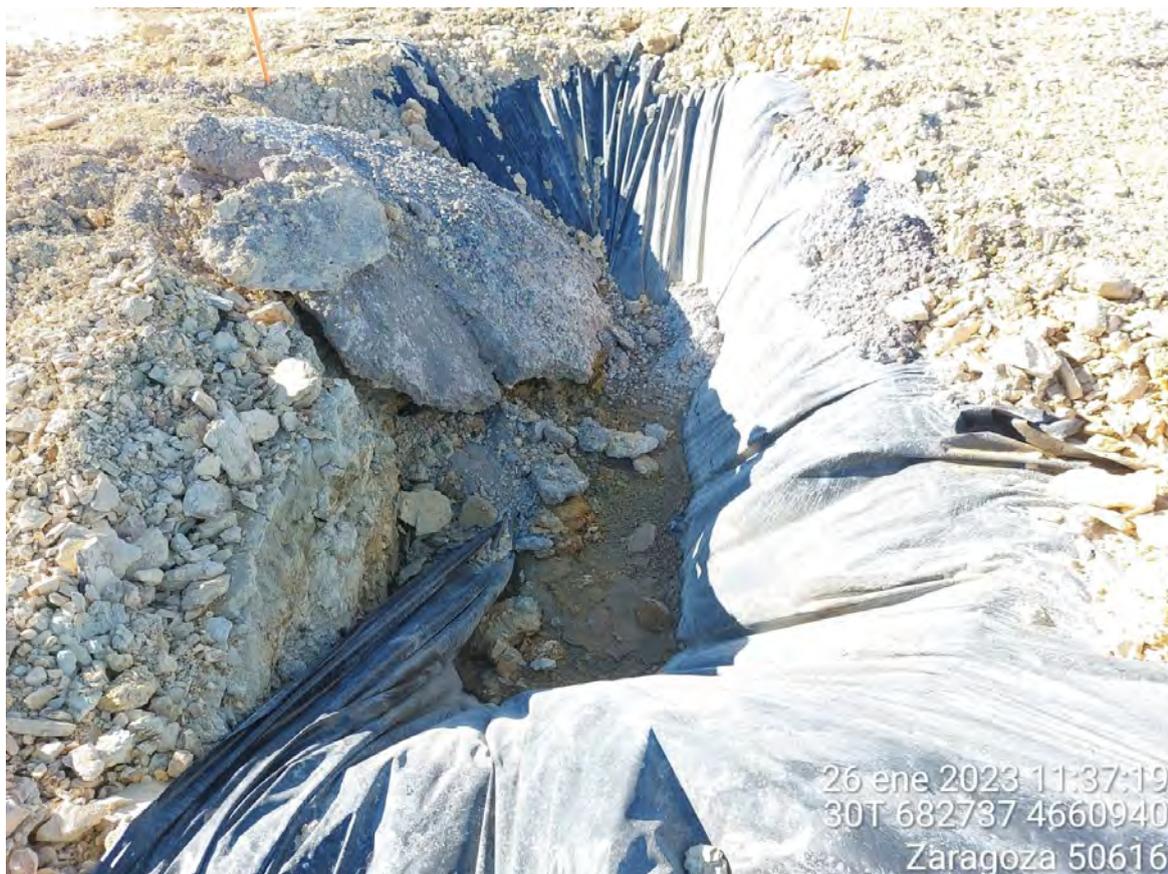
Imagen 4. Pozo de lavado utilizado en OBIII-02. Se recuerda que el suelo debe estar protegido lo máximo posible ante el hormigón. Al finalizar su uso ese hormigón se picará y se gestionará correctamente, restaurando la zona en la que se creó ese pozo.

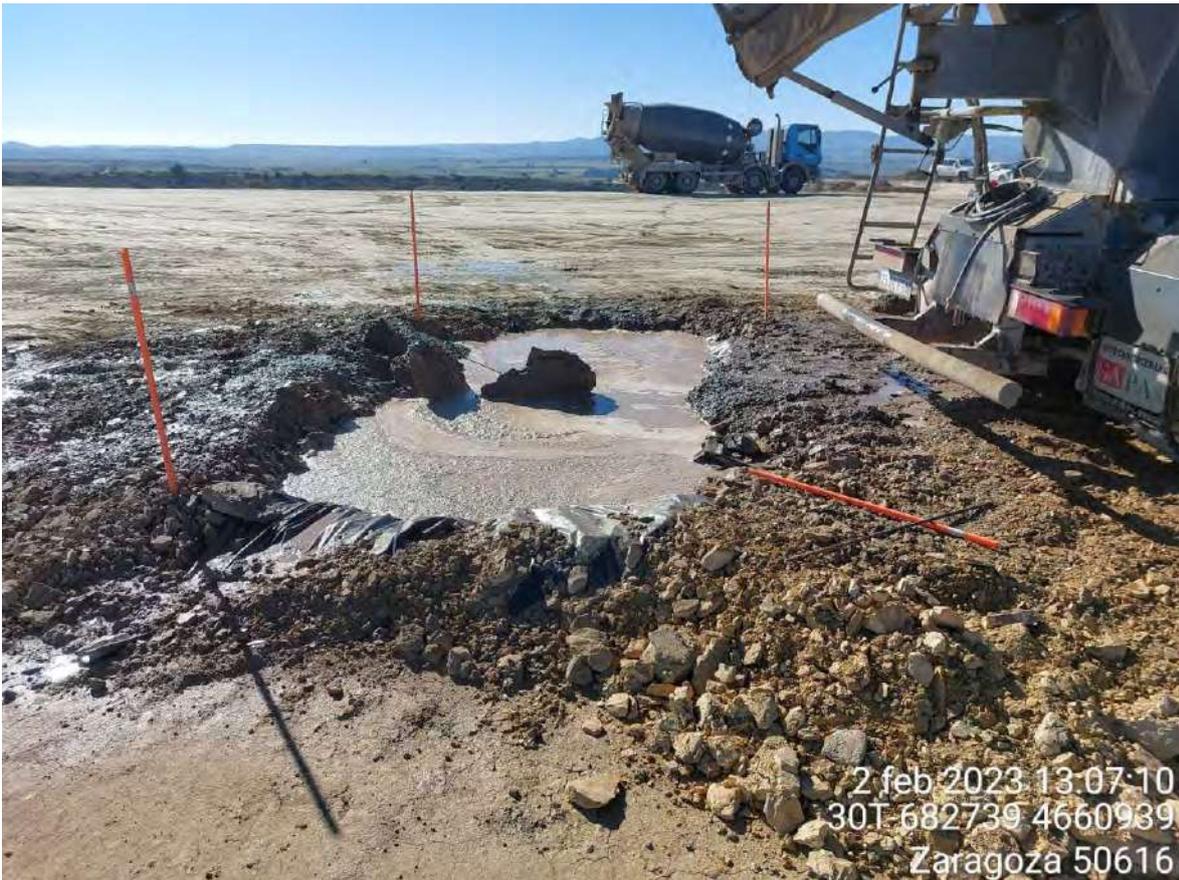
Imagen 2. Pozo de lavado colmatado durante el hormigonado de OBIII-02. COLLOSA gestiona el vaciado parcial del pozo mediante absorción. Al terminar el hormigonado se pasará maquinaria para retirar el hormigón de la plataforma y gestionarlo como tal.

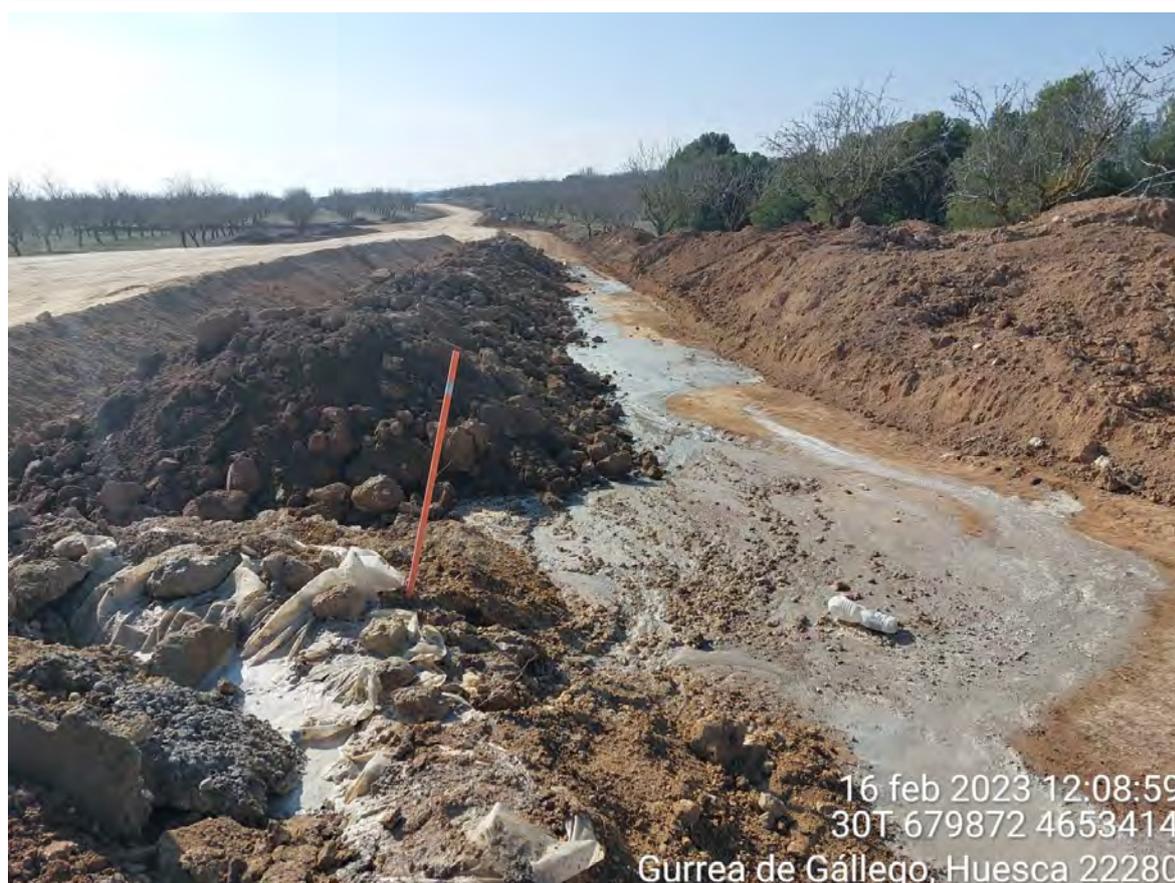
Imagen 1. Tierra contaminada por residuo de agua con hormigón debido a la colmatación del pozo de lavado.

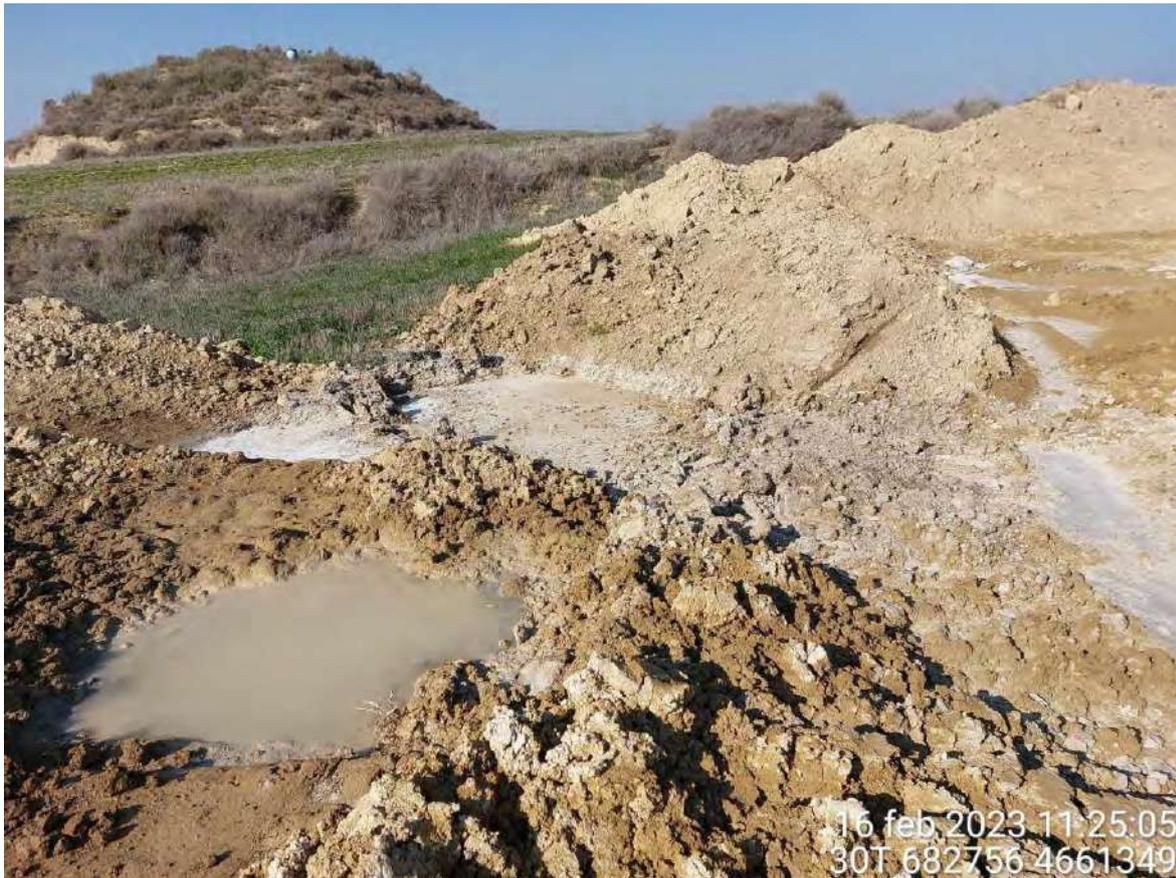
Imagen 2. Manchas de agua con hormigón en la zona de la TM de OBIII próxima a los cordones de tierra vegetal.

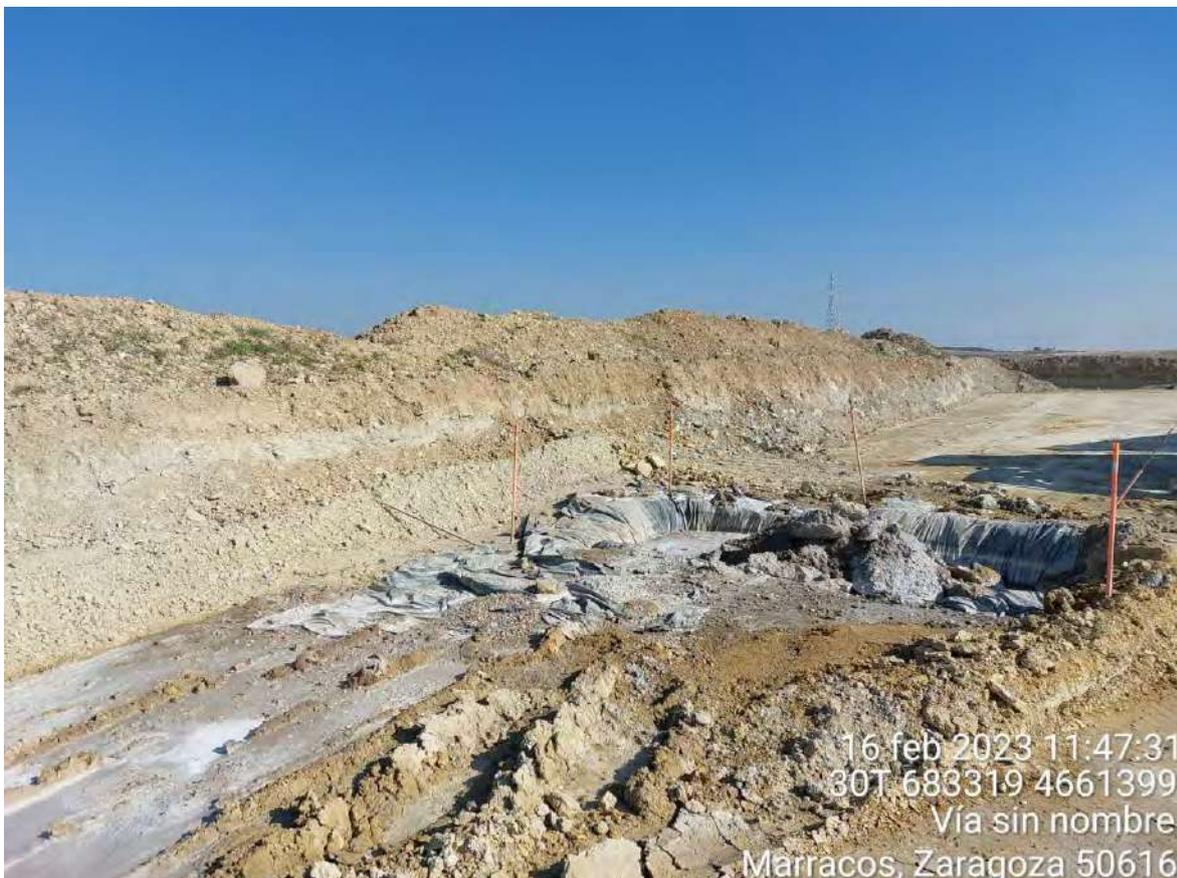
Imagen 3. Tierra manchada de agua con hormigón en OBIII-02.

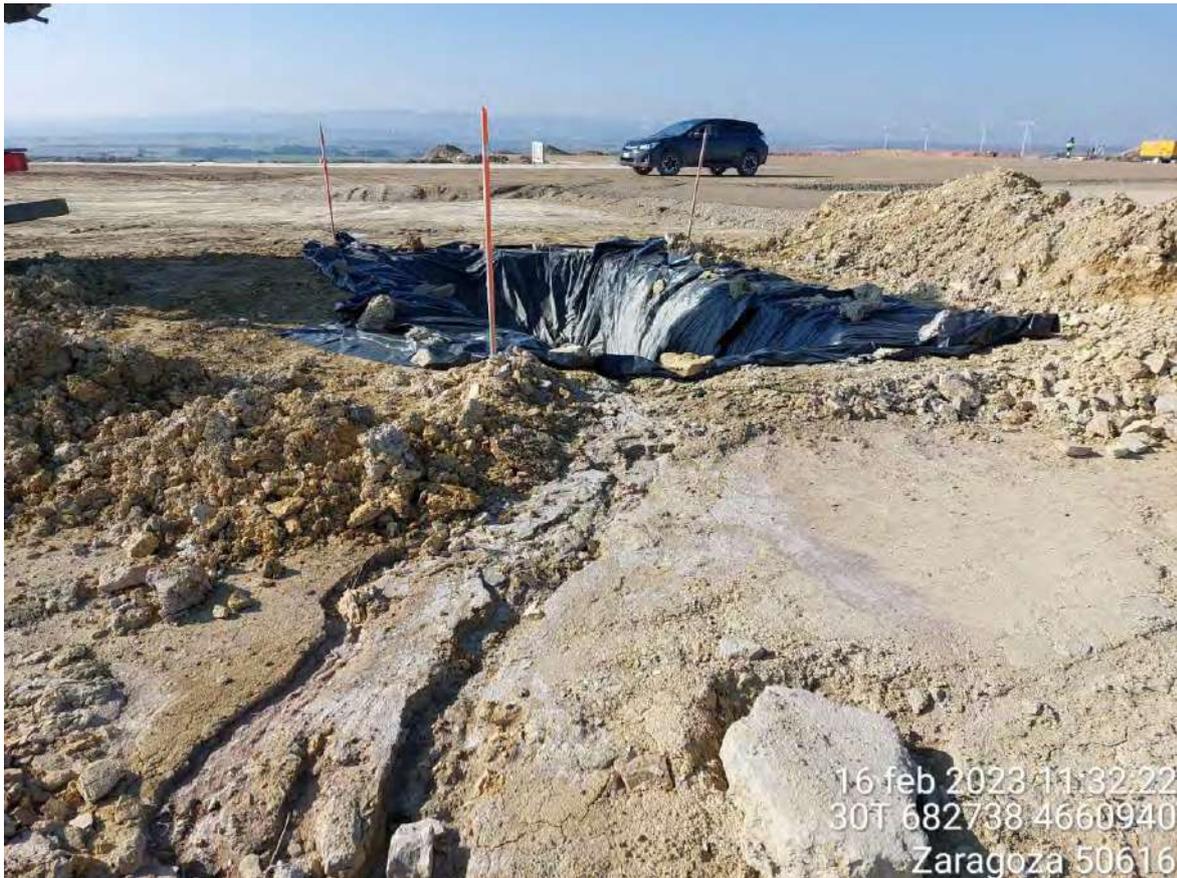
Imagen 4. Escorrentía de agua manchada con hormigón en el pozo de lavado de OBIII-02.

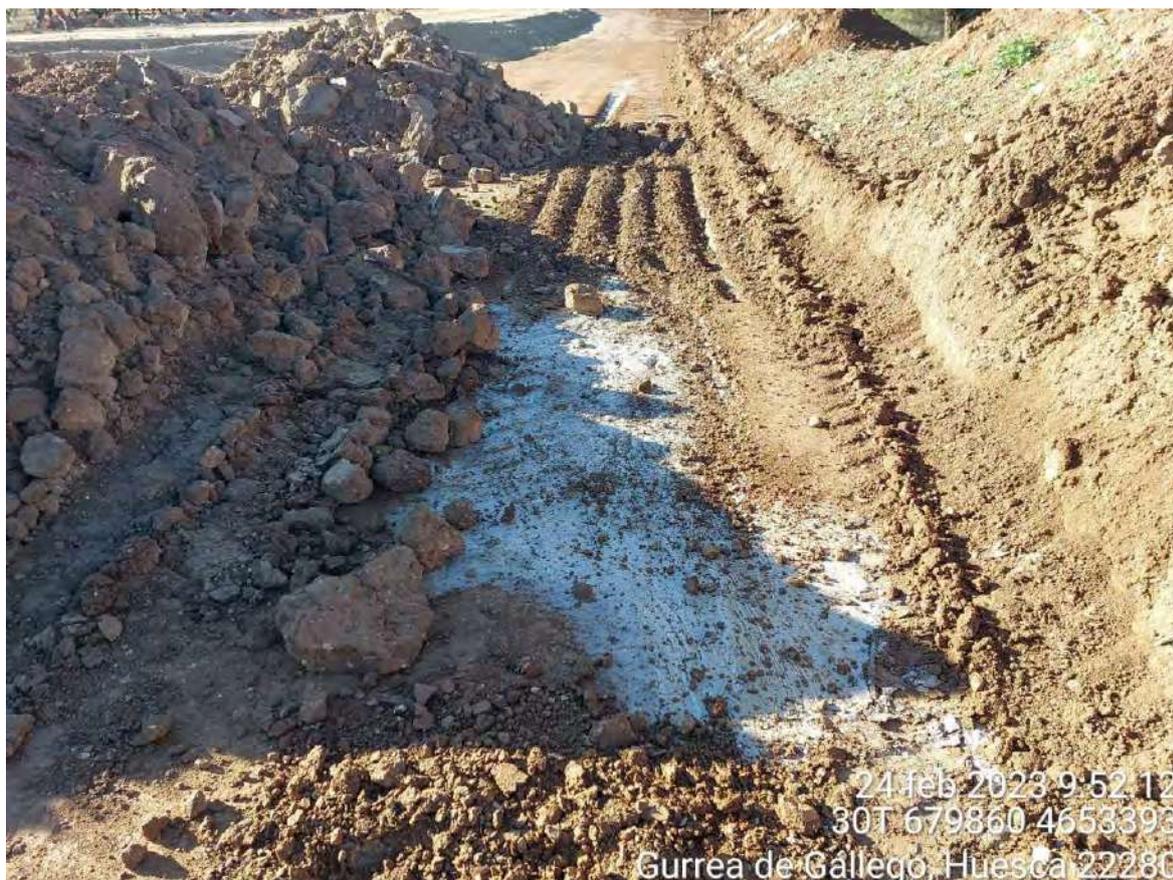
Imagen 1. Residuo de hormigón en el pozo de lavado que se restauró y limpió incorrectamente. Cuando se limpie y se gestione correctamente se cerrará la NC.

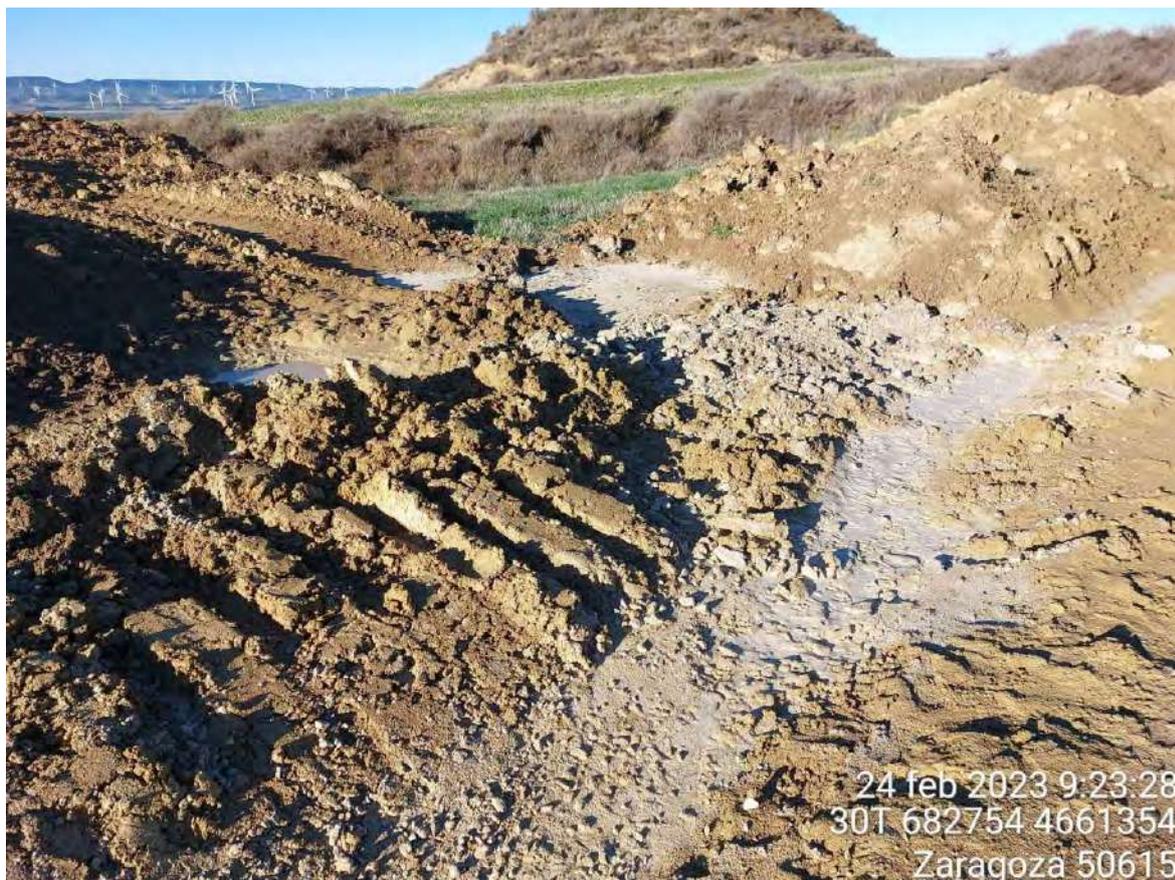
Imagen 2. Residuo de hormigón en la zona de la TM de OBIII próximo al cordón de tierra vegetal. Igualmente, se tiene que limpiar y gestionar correctamente para poder cerrar la NC.

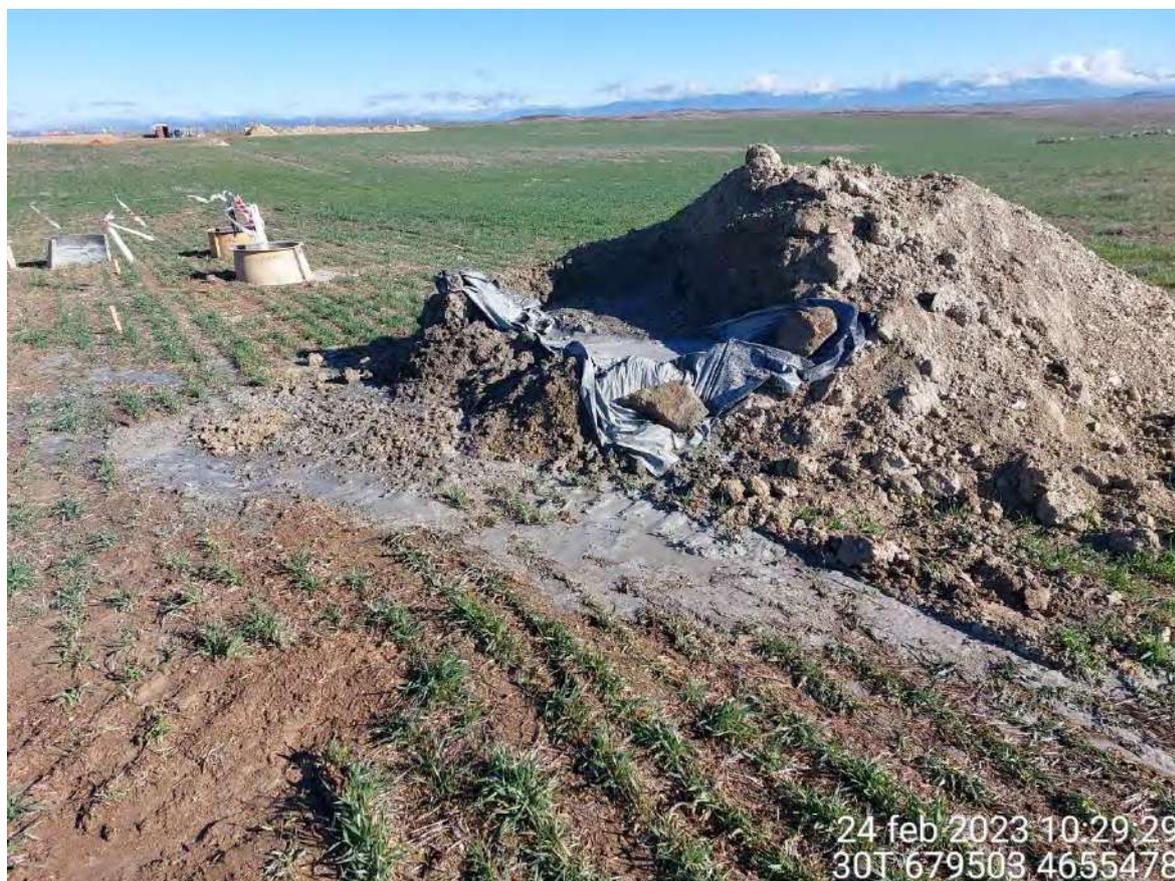
Imagen 3. Residuo de hormigón en el apoyo 39. Se debe recoger y gestionar como tal para no abrir una NC.

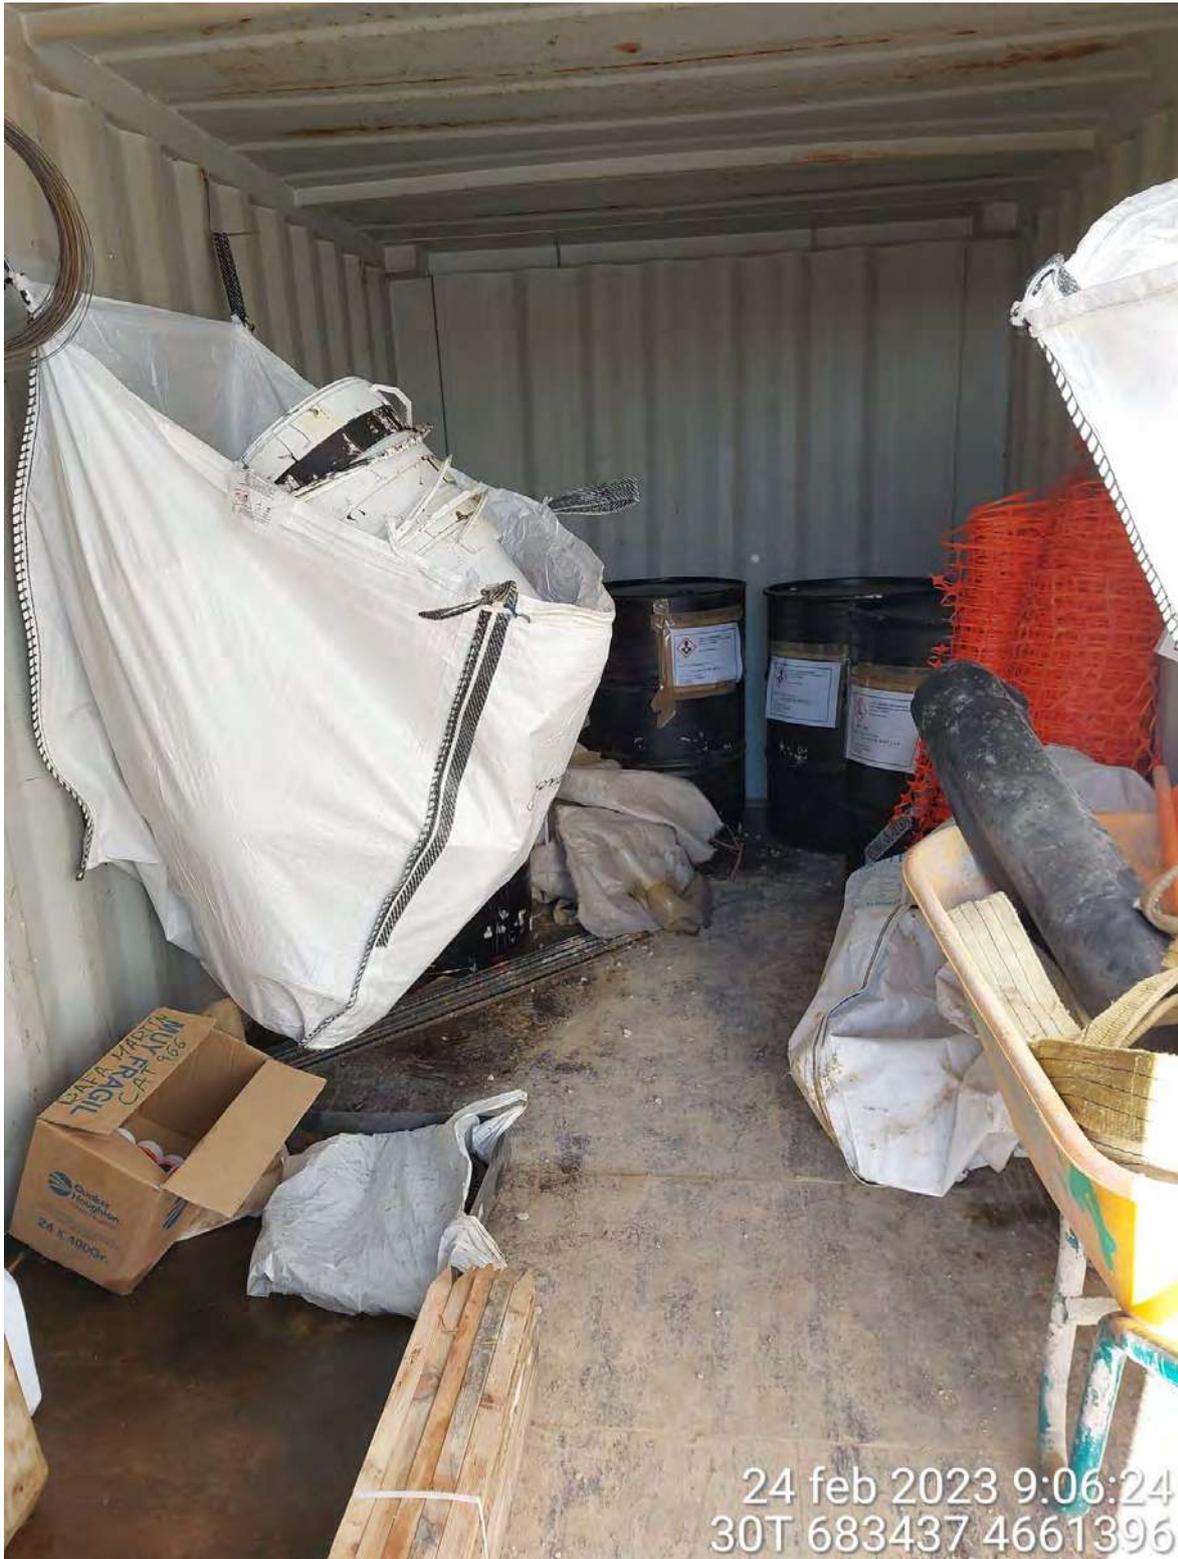
Imagen 4. Almacén de RP de Collosa en el momento de mi visita. Se deben tomar las medidas comentadas en el informe y en mi visita a Diego.

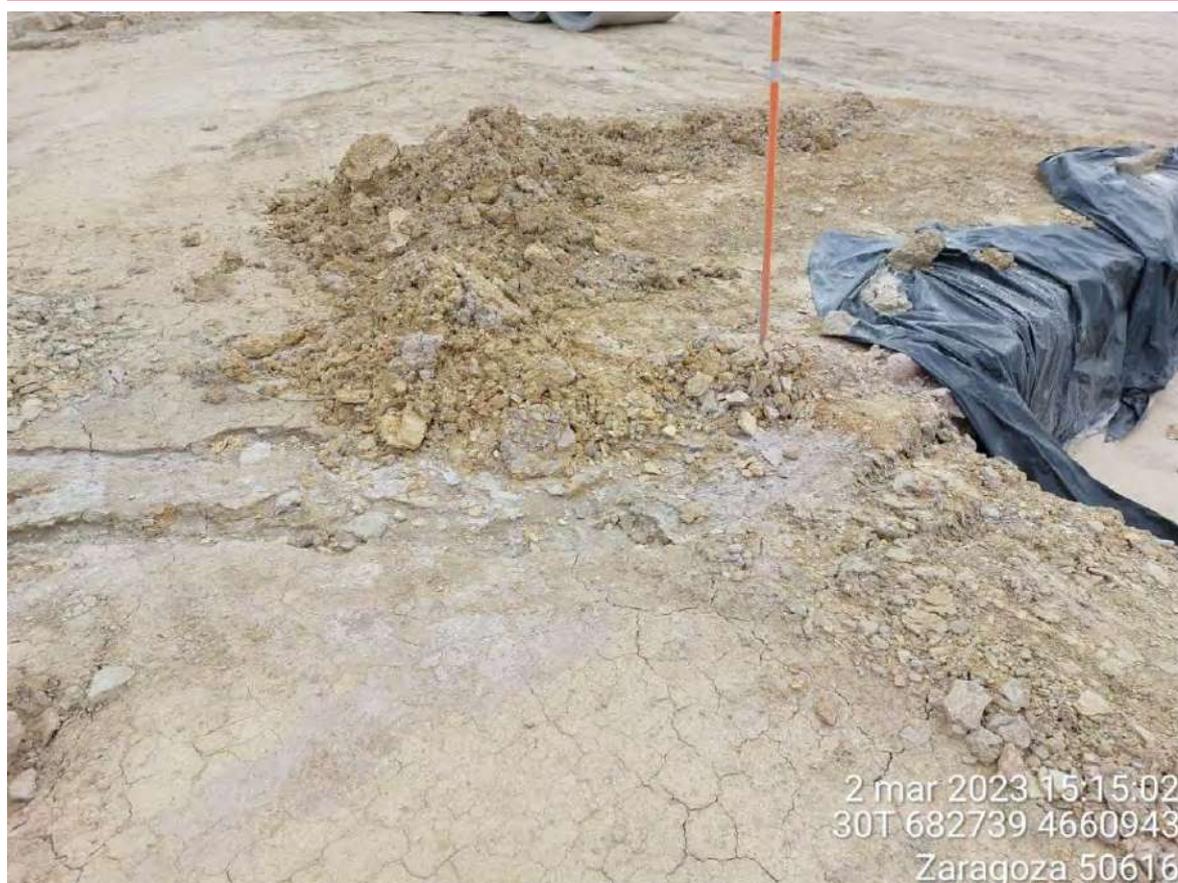
Imagen 1. Suelo contaminado de residuo de hormigón en OBIII-02.
