INFORME POSTCONSTRUCTIVO
PARQUE EÓLICO ODÓN DE BUEN II
TM GURREA DE GÁLLEGO (HUESCA)

**FUERZAS ENERGÉTICAS DEL SUR DE
EUROPA XX, S.L.**
DICIEMBRE 2023

TESTA Calidad y Medio ambiente S.L.

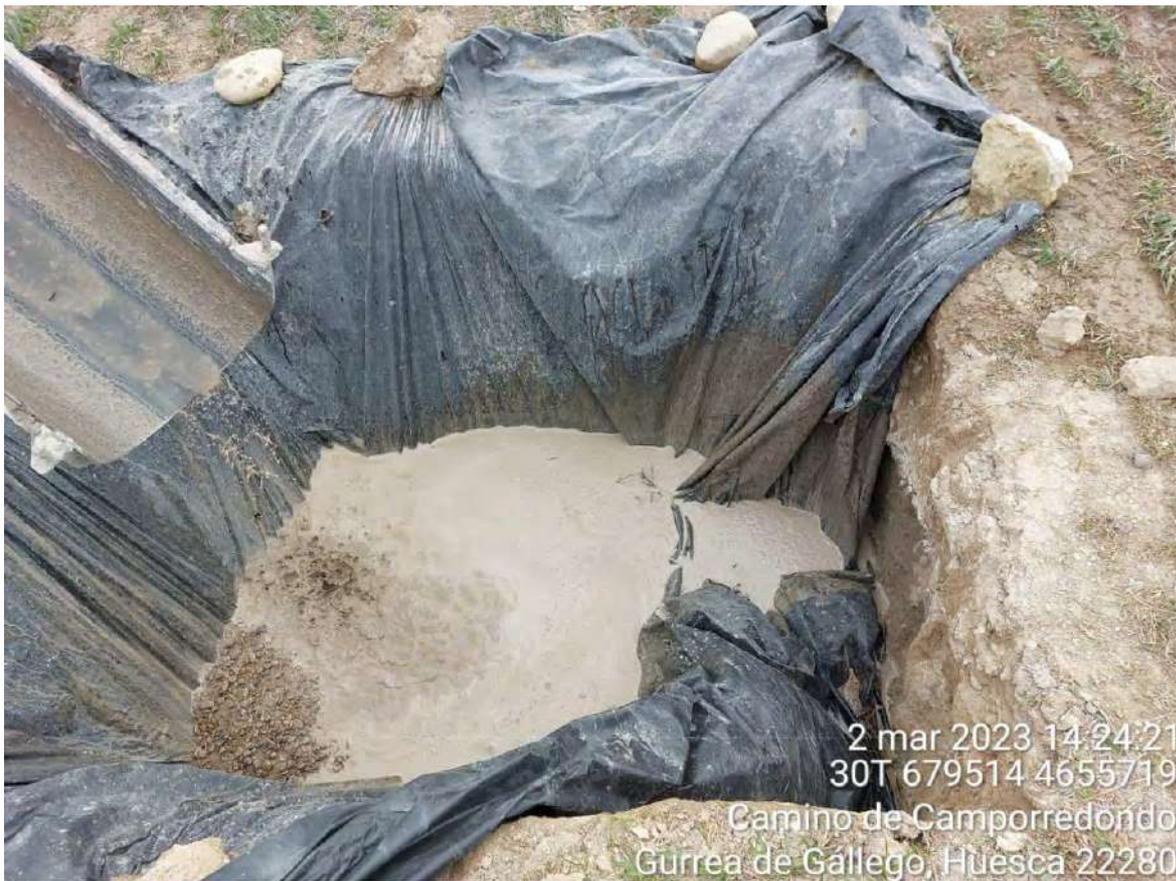
Imagen 2. Pozo de lavado en mal estado debido al levantamiento del plástico consecuencia del aire.

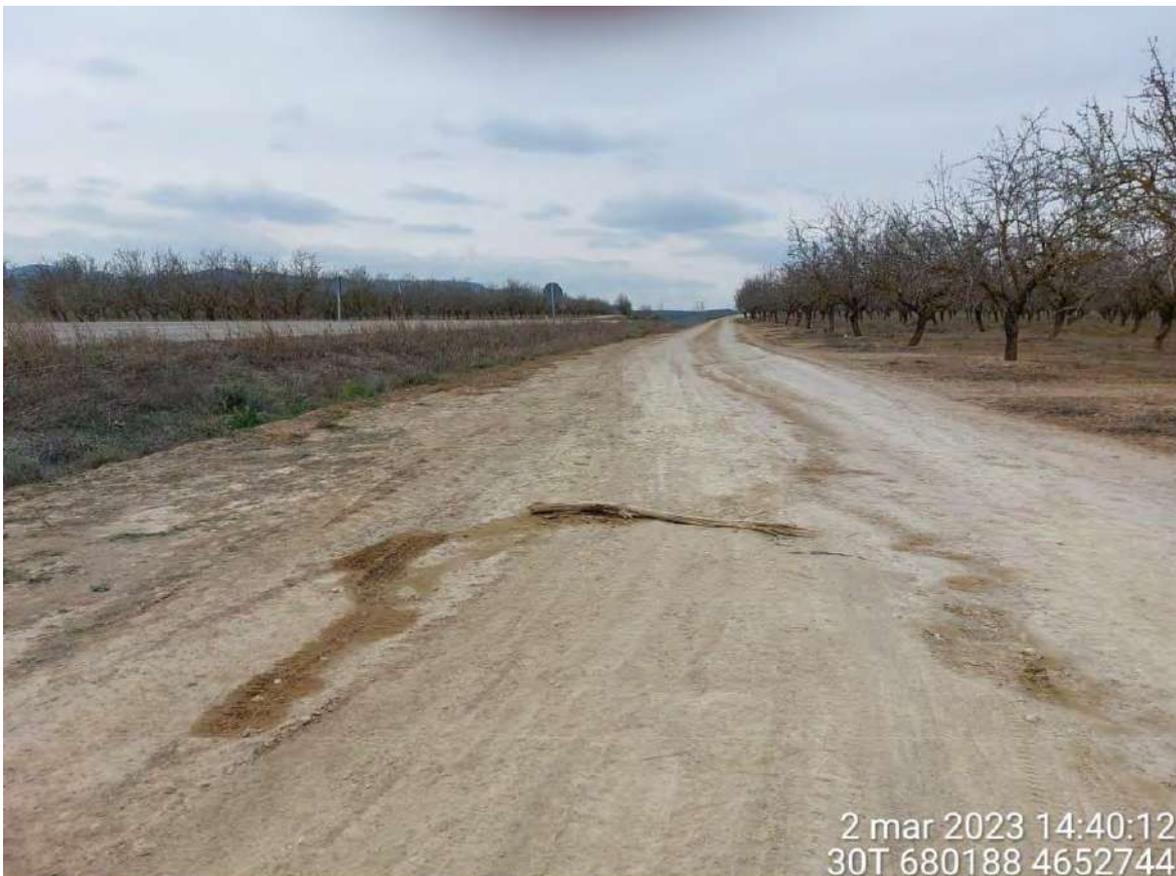
Imagen 3. Mancha de aceite en vial de OBII-03. Se debe recoger y actuar de forma rápida.

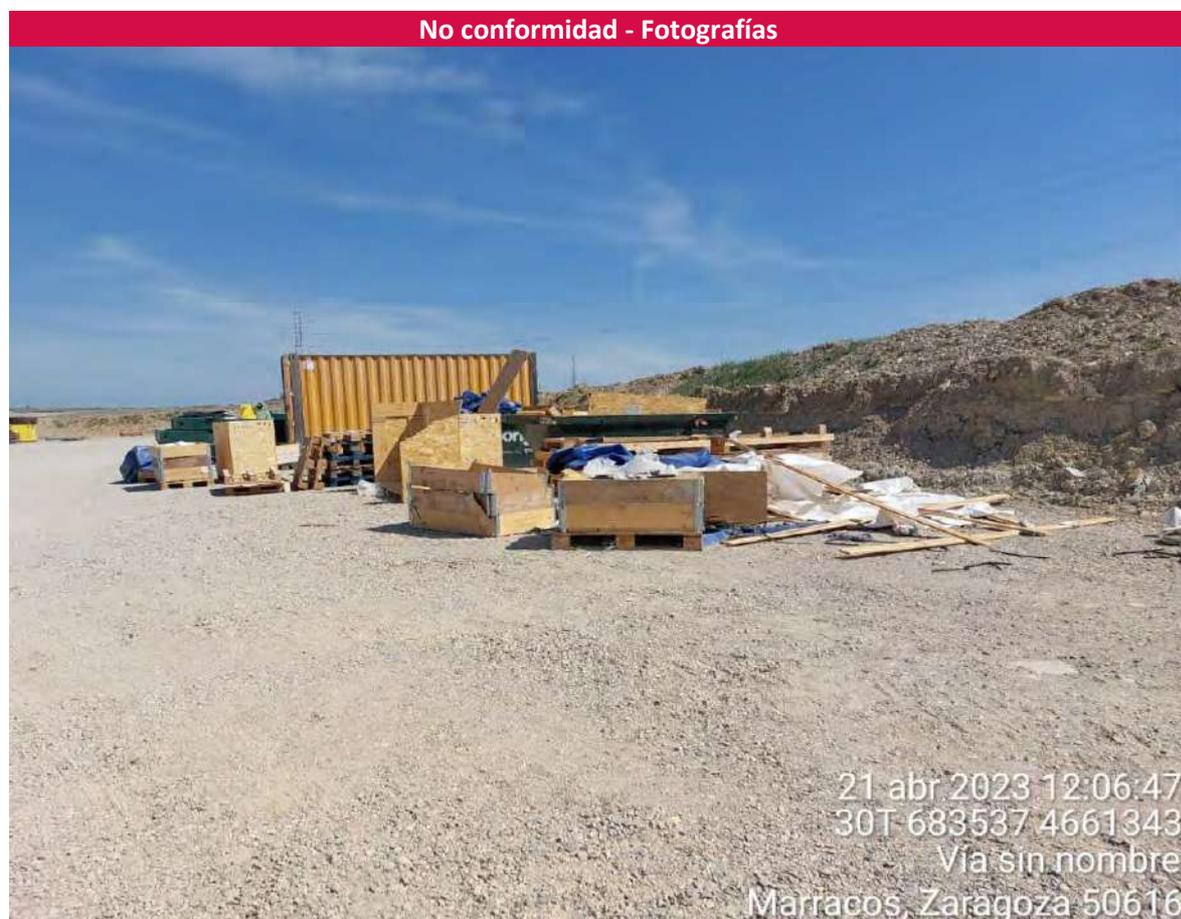
Imagen 1. Punto limpio de NORDEX. Se debe ordenar y recoger. Se comprometen a hacerlo inmediatamente.

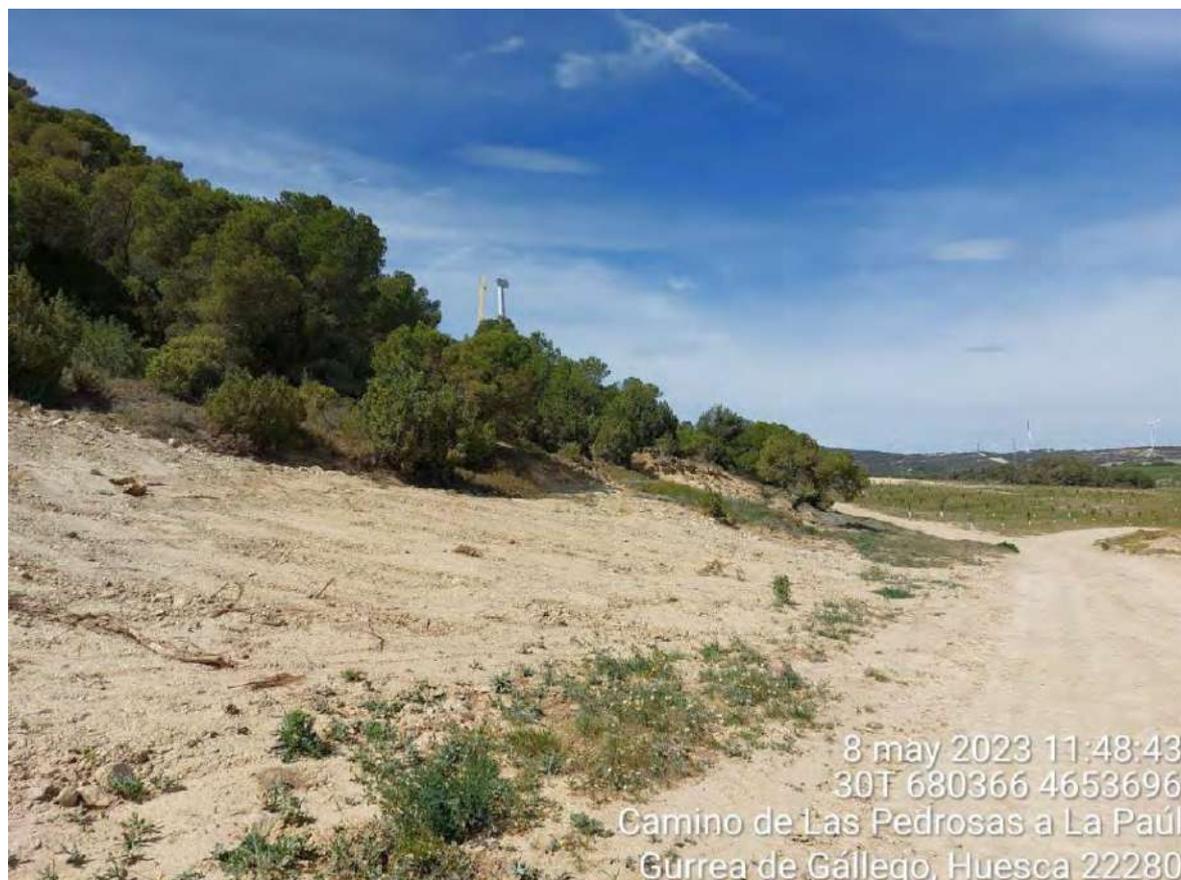
Imagen 2. Tramo de zanja de evacuación que se deberá revegetar.

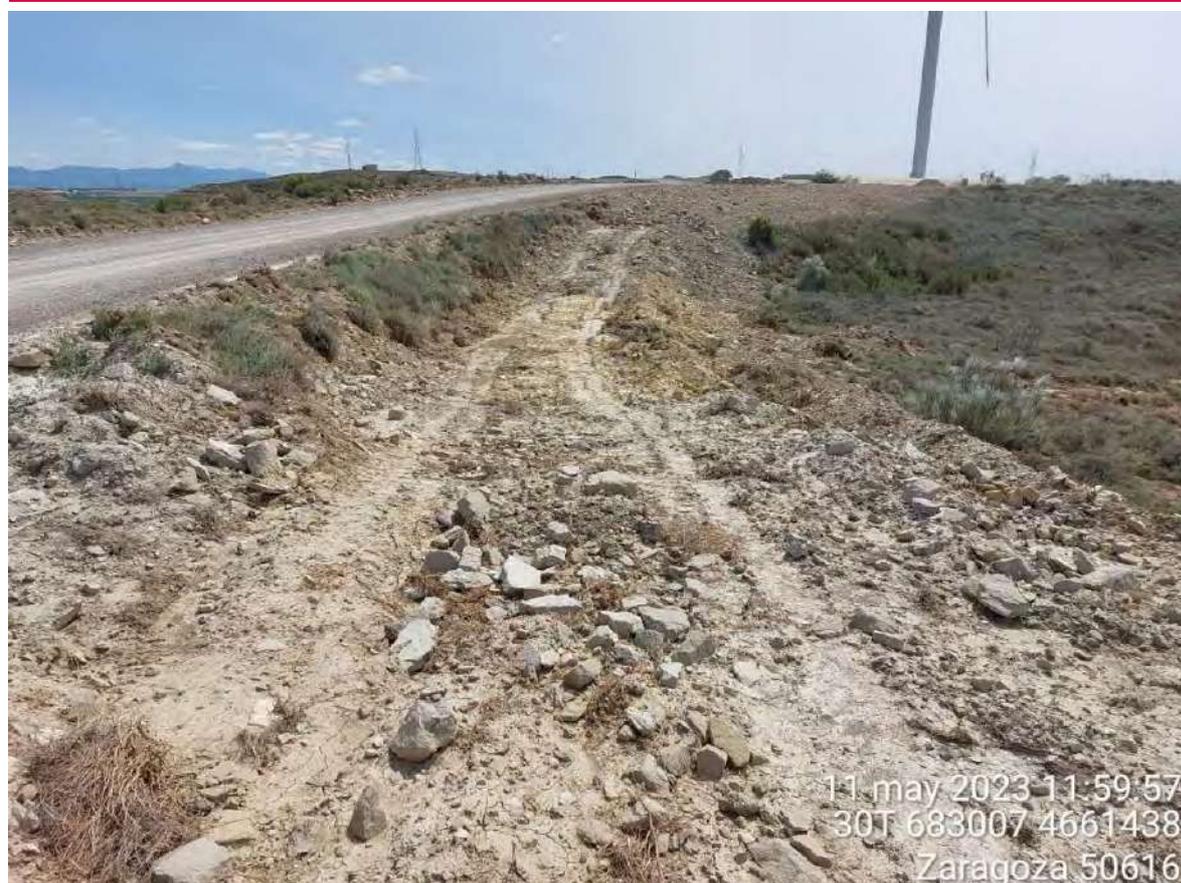
Imagen 1. Ejemplo en el que se debe incidir en la restauración con posterior hidrosiembra.

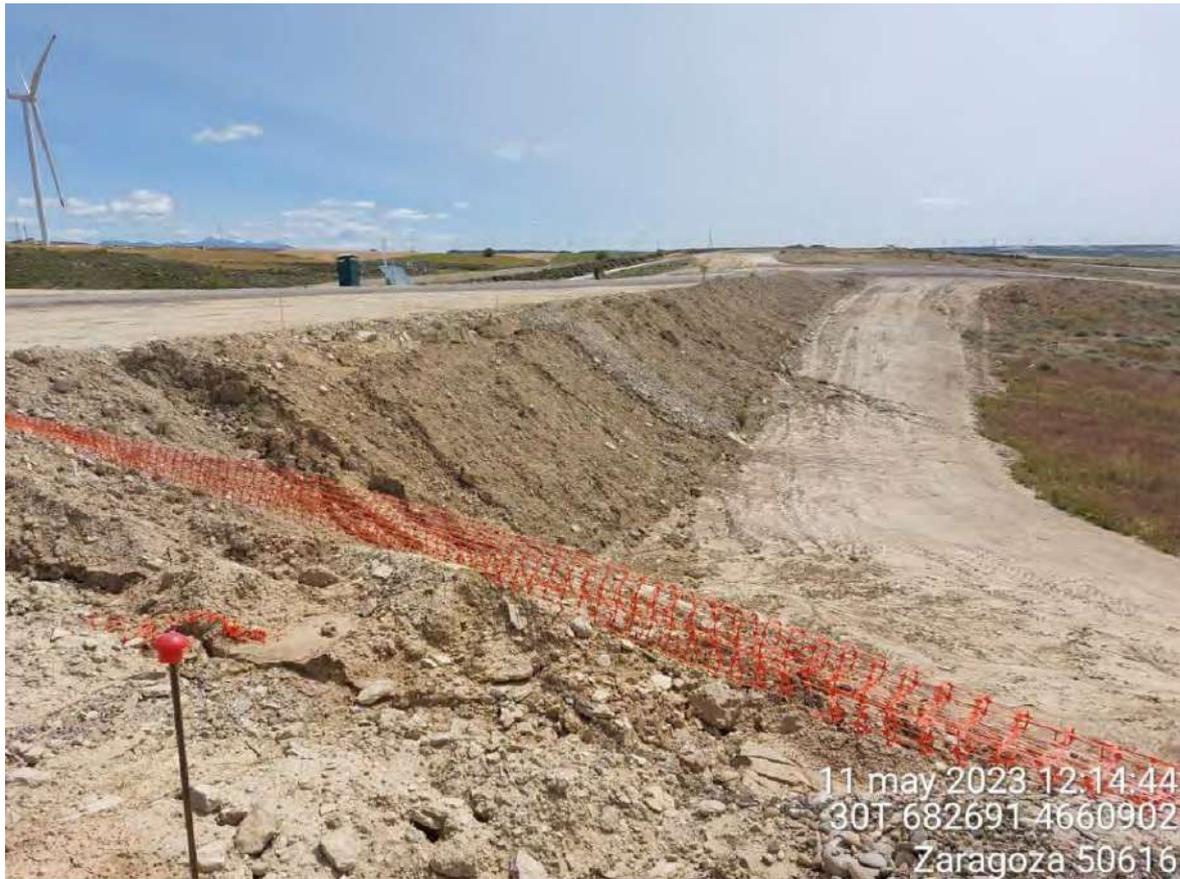
Imagen 2. Posición OBIII-02, conflictiva desde el punto de vista de la restauración morfológica.

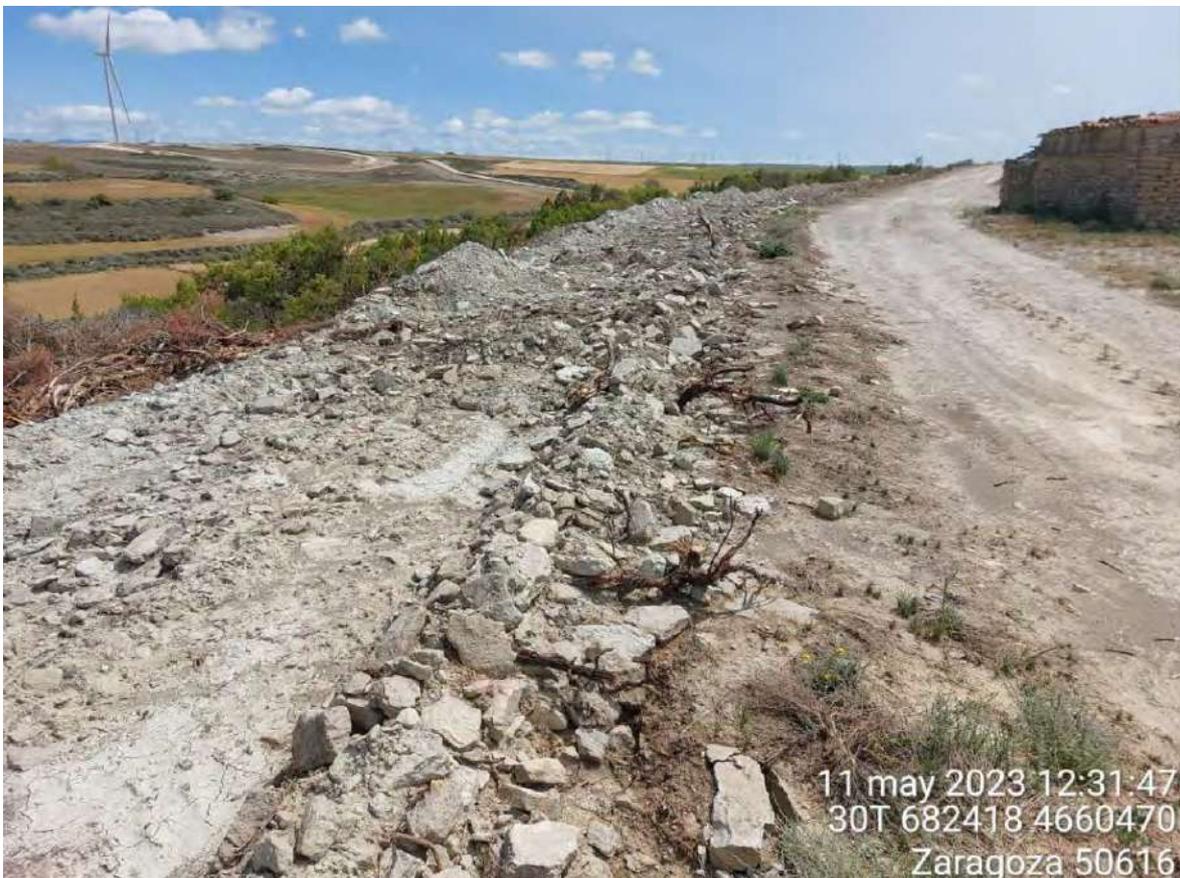
Imagen 3. Ejemplo en el que se debe incidir en la restauración con posterior plantación.

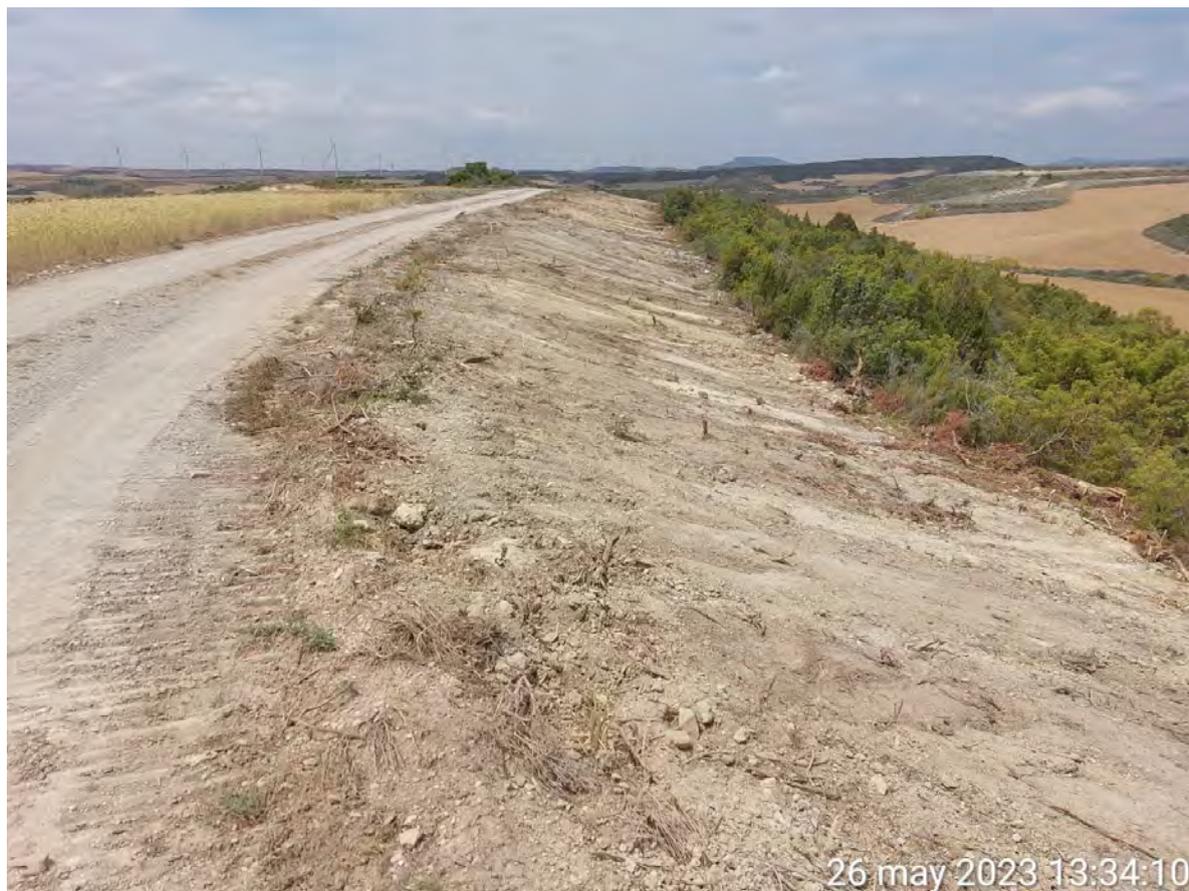
Imagen 2. Relleno de zanja de evacuación sobre el que hay que realizar trabajos de restauración.

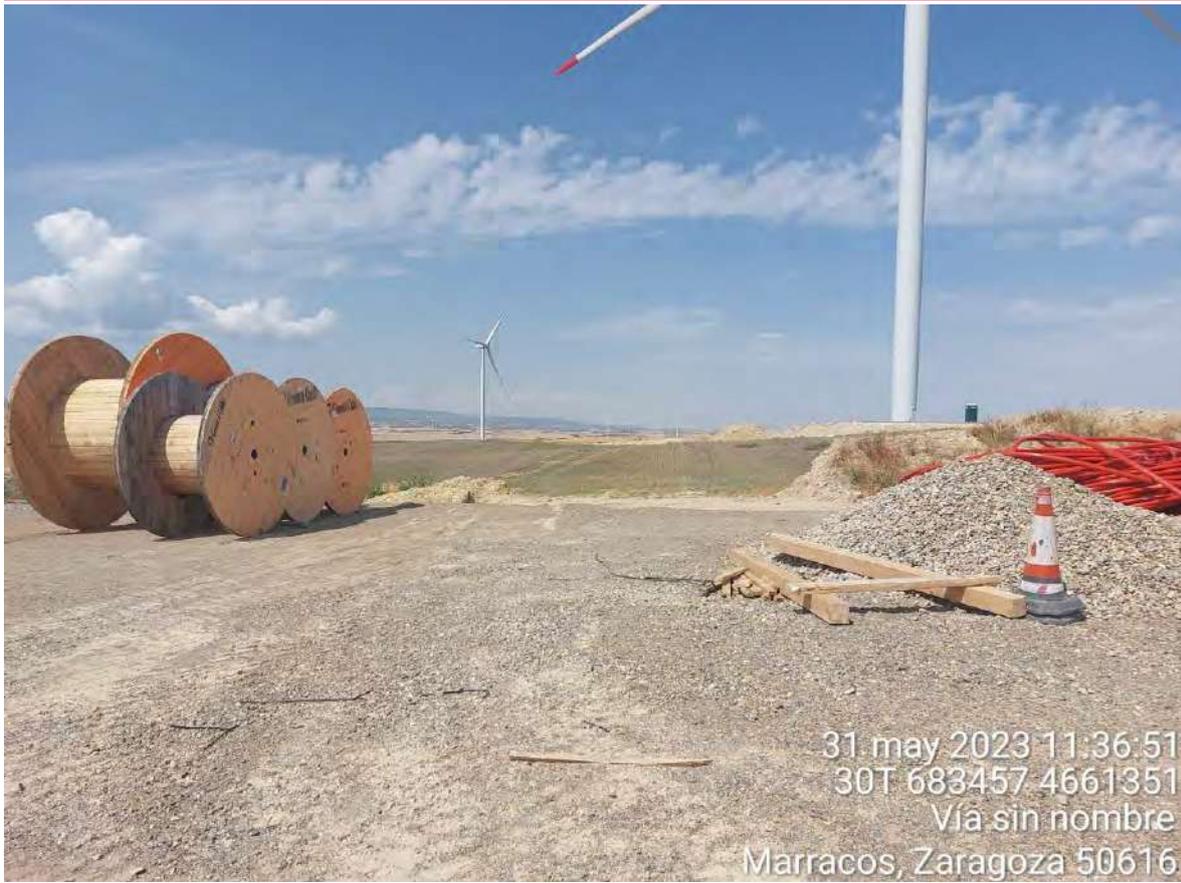
Imagen 1. Bidas y demás residuos en la campa de acopio y el punto limpio de Collosa.

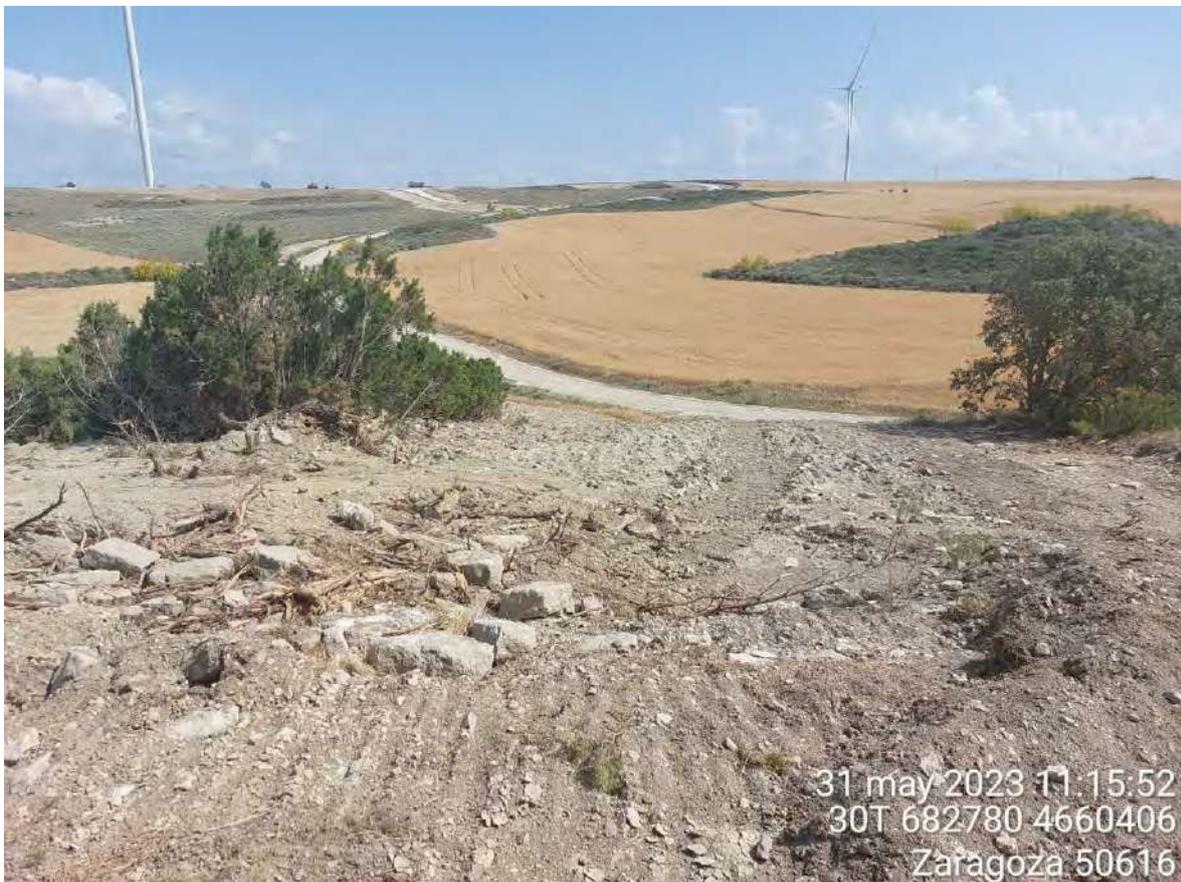
Imagen 2. Tramo de la zanja de evacuación tras relleno, pero sin restaurar definitivamente. Se deben retirar piedras y bolos de tamaño considerable.

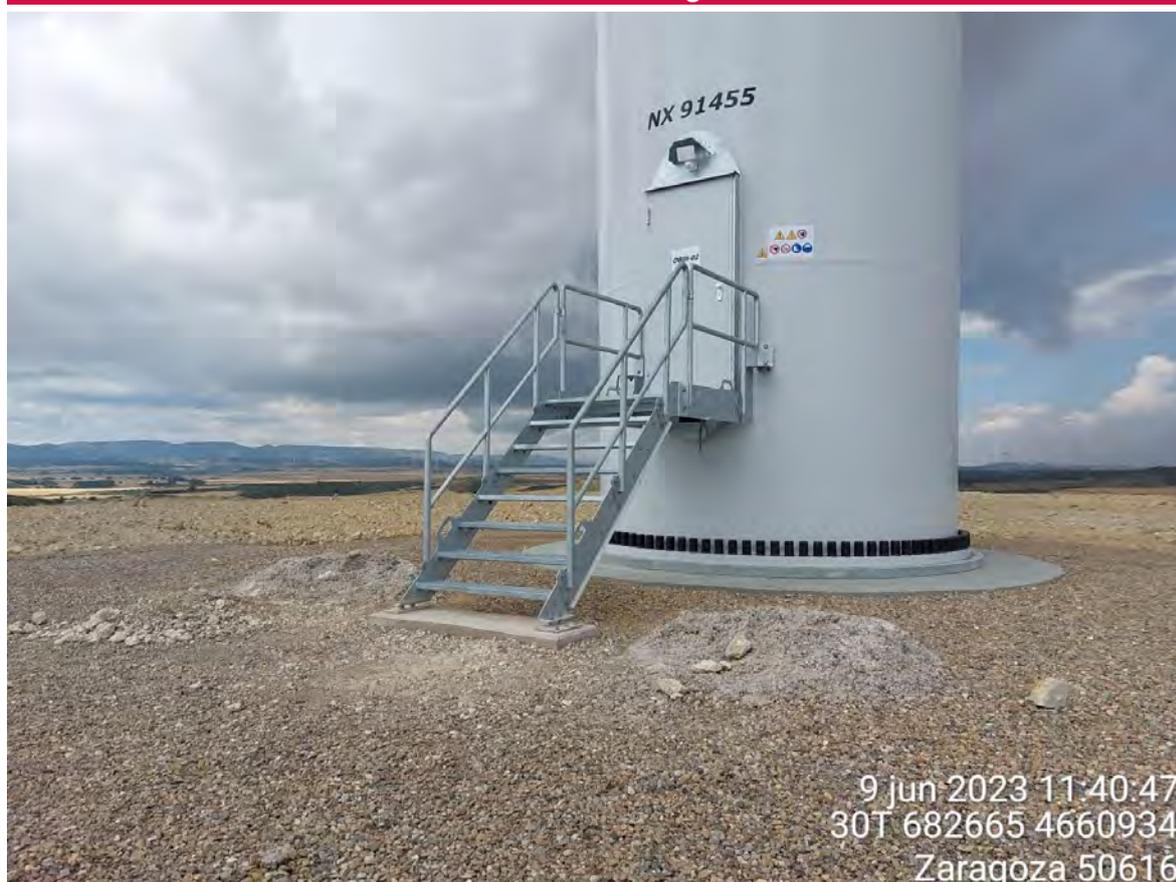
Imagen 1. Observación realizada en OBIII-02 debido a residuo de hormigón tras trabajos en la escalera.

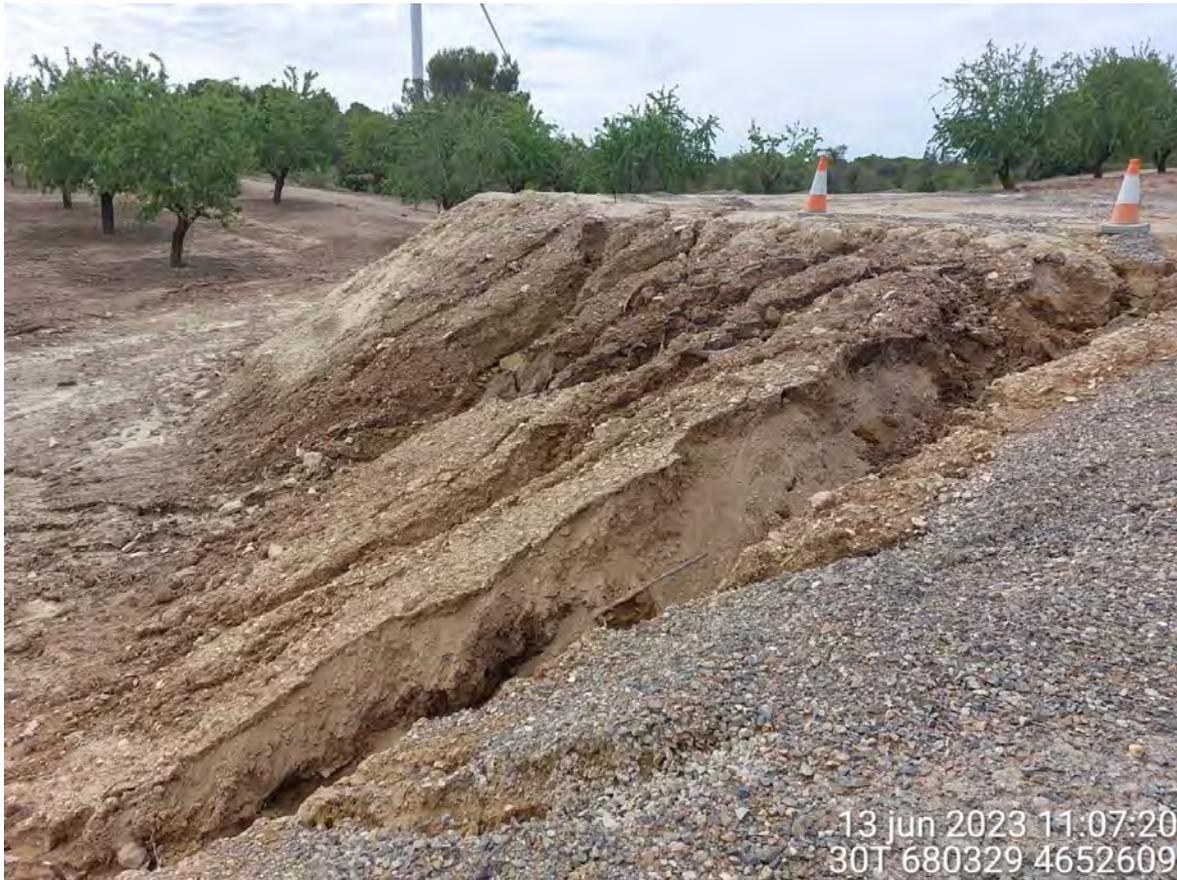
Imagen 1. Cárcavas en TM de OBII.

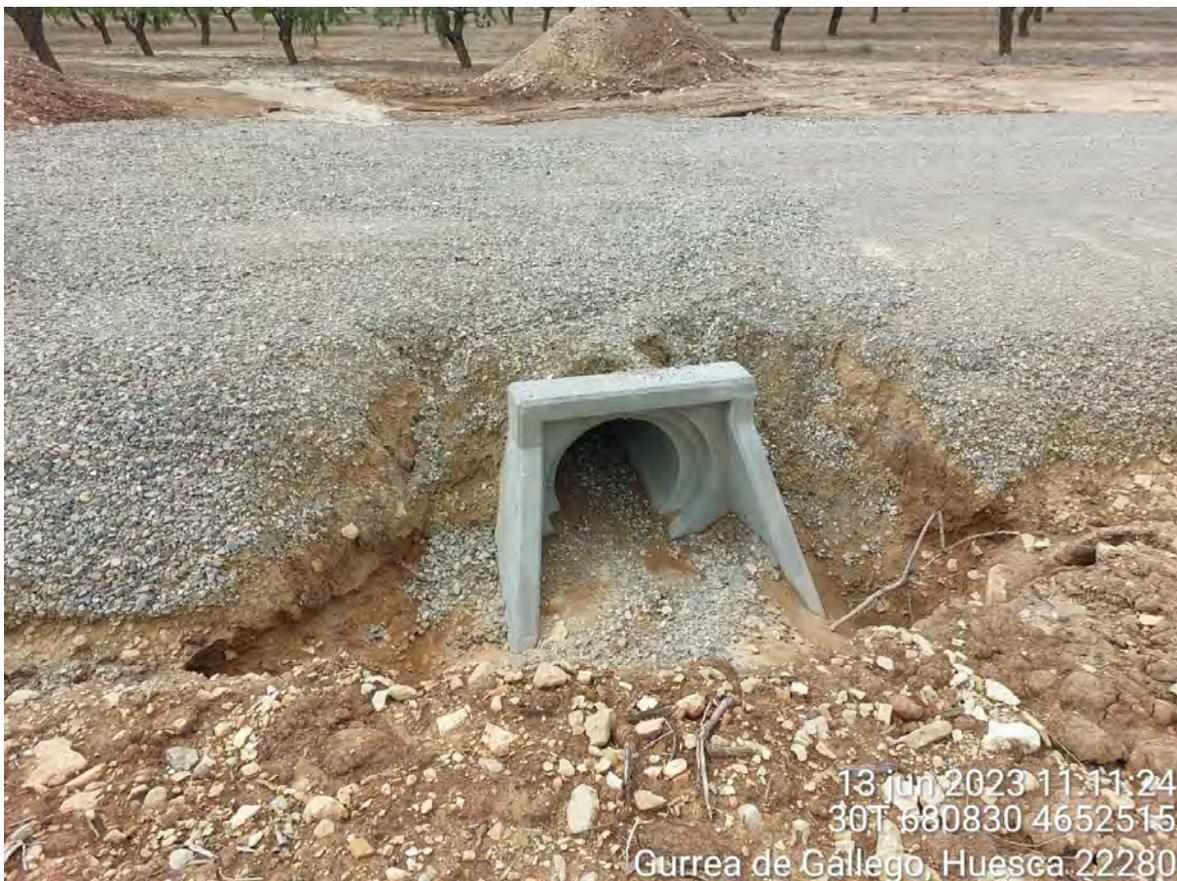
Imagen 2. Problemas de erosión y de fijación del suelo.

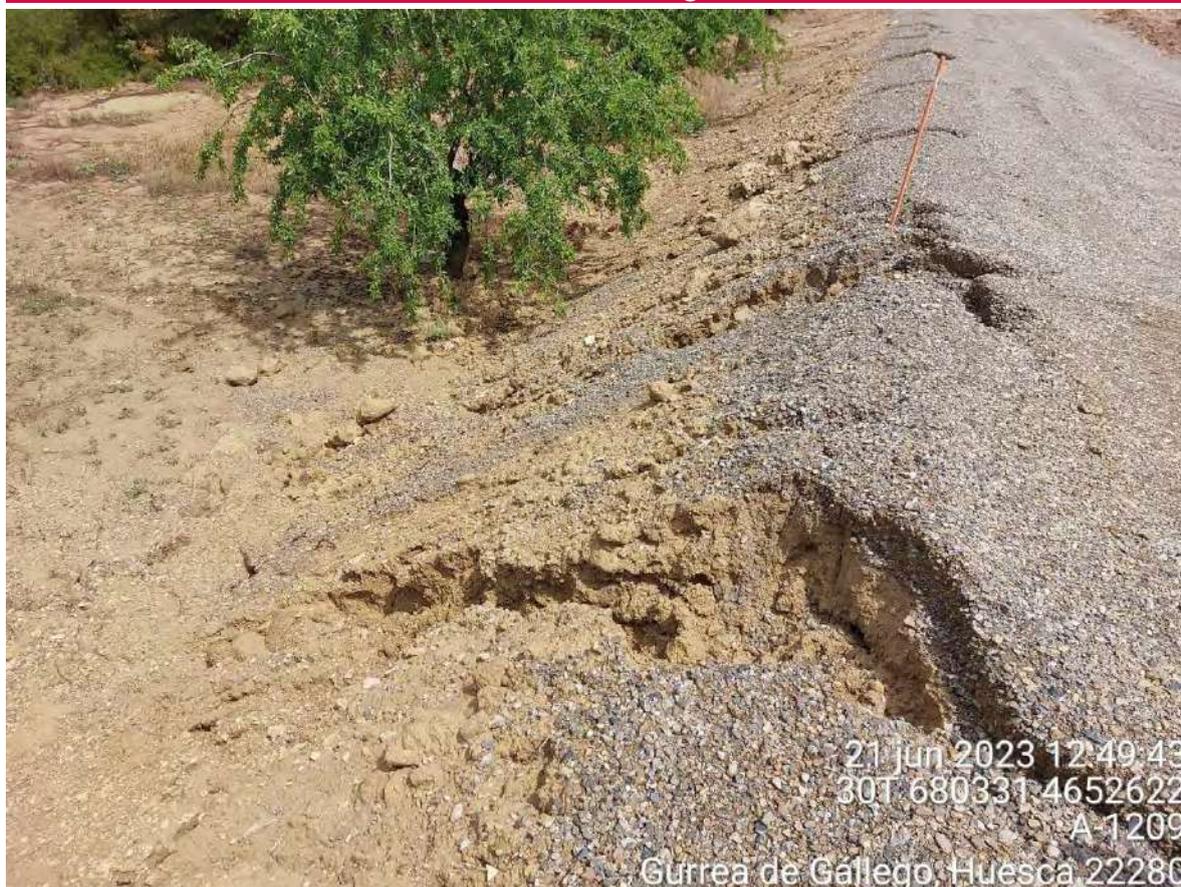
Imagen 1. Cárcavas generadas en vial de OBII debido a las lluvias caídas. Se debe volver a trabajar en estas zonas.

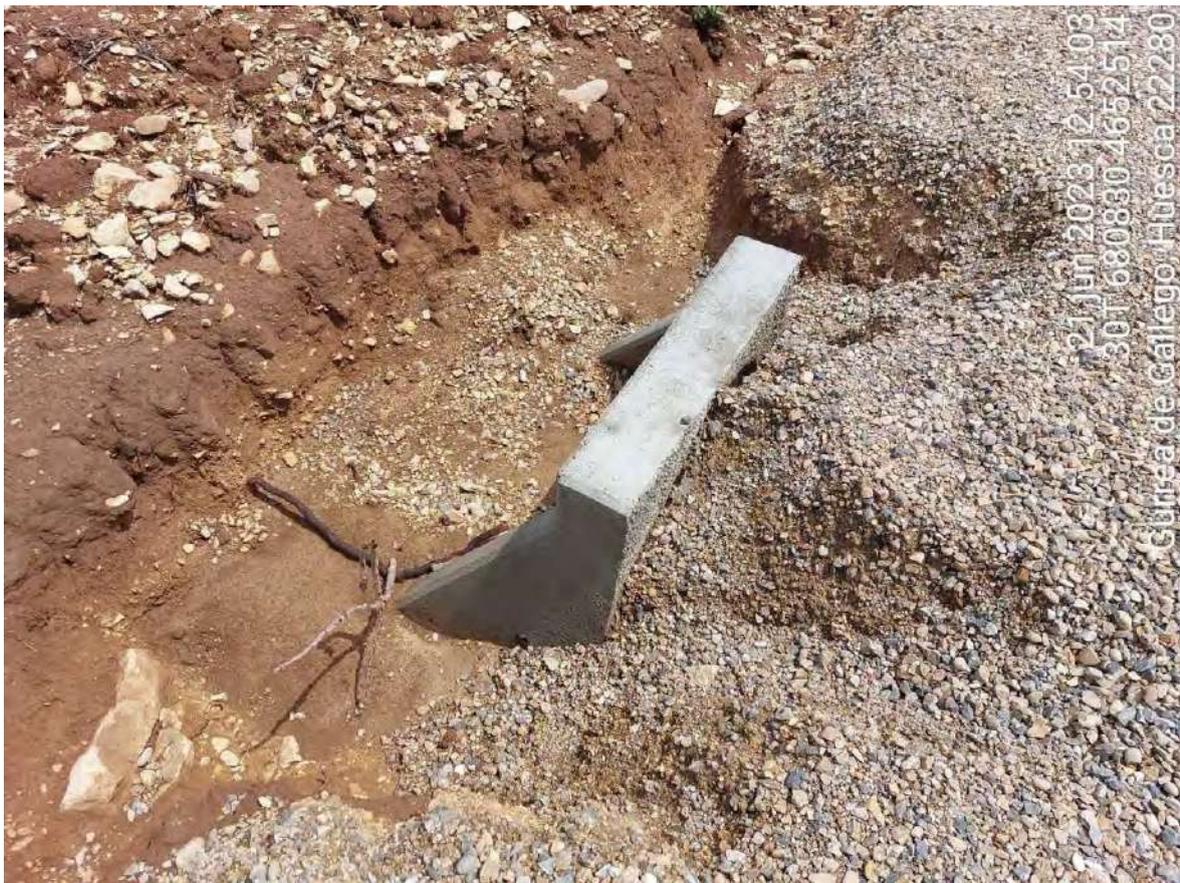
Imagen 2. Desagüe que se debe corregir debido a las lluvias.

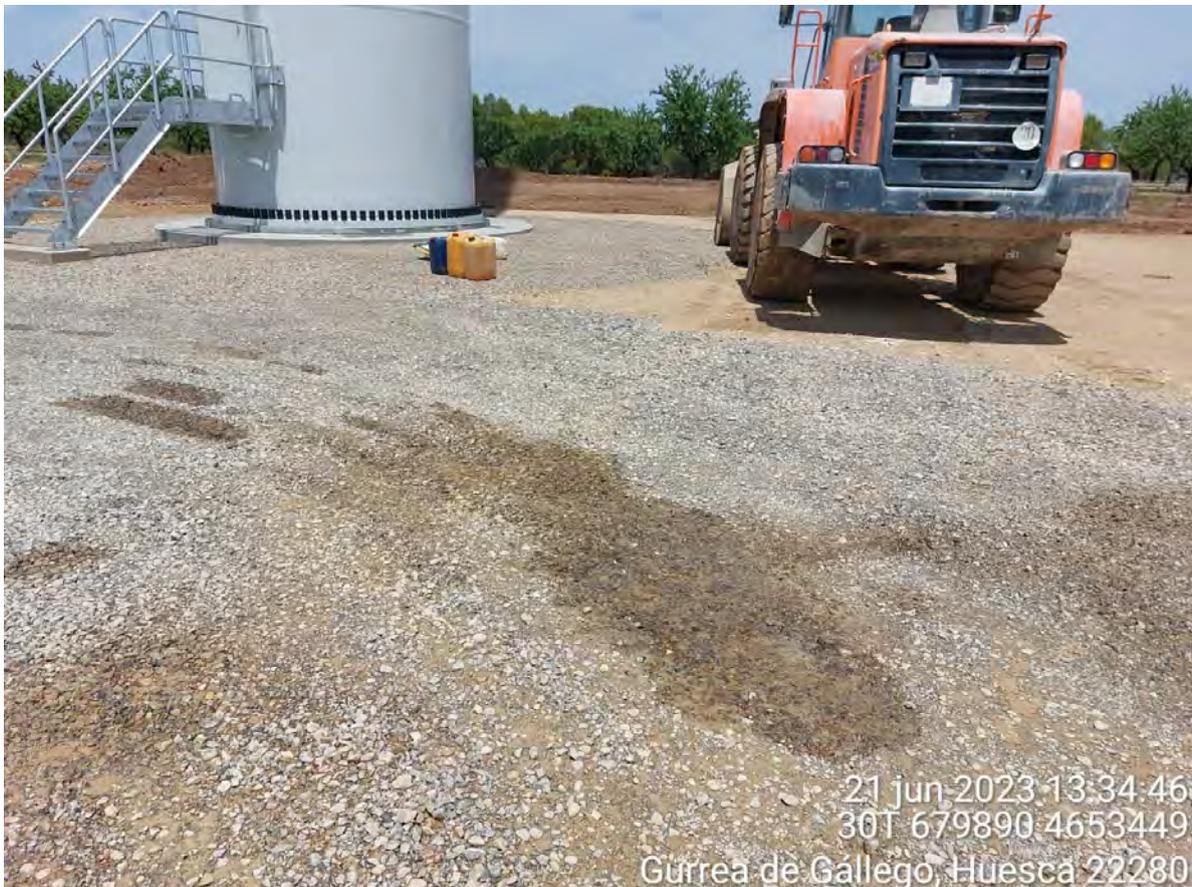
Imagen 3. Vertido de gasolina en OBII-03 que ya ha sido corregido.

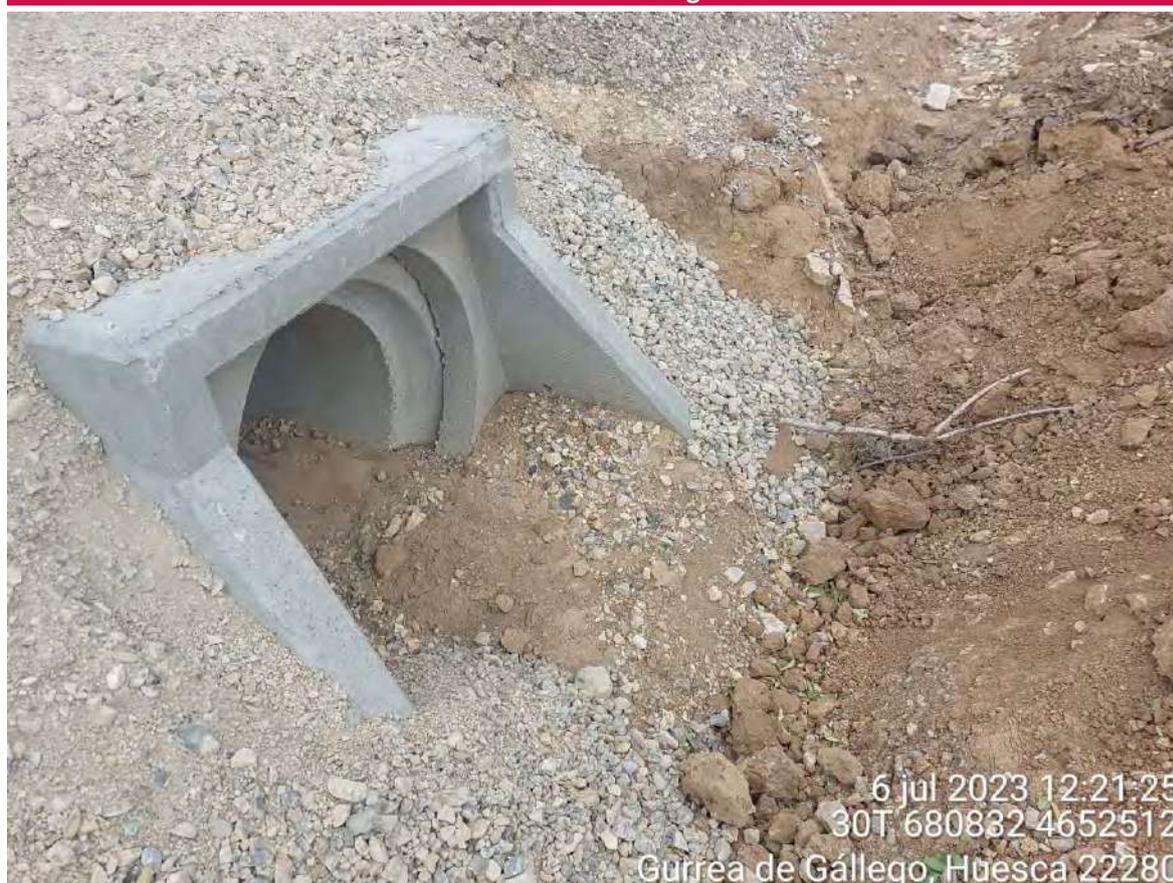
Imagen 1. Desagüe sobre el que hay que trabajar para que no tapone el agua y pueda circular por su cauce.

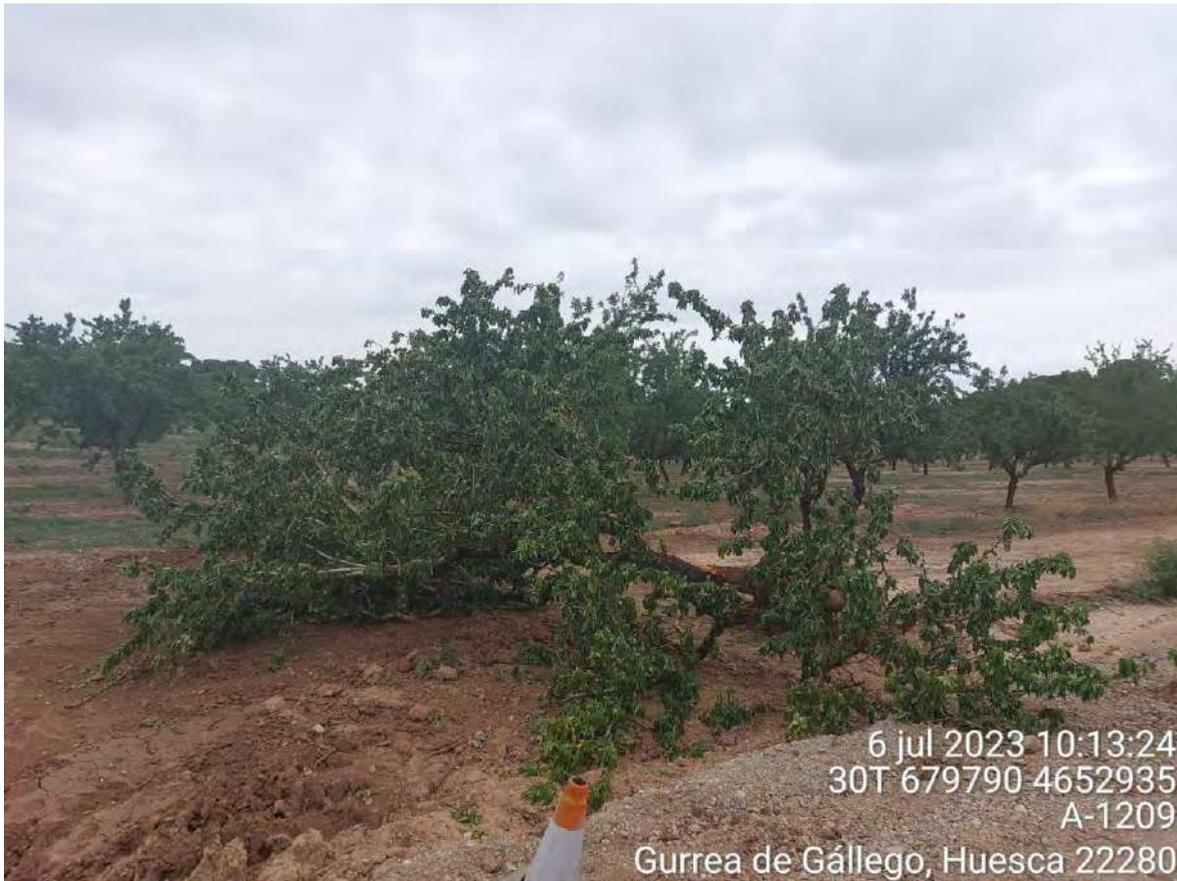
Imagen 2. Almendros arrancados que deben retirarse de la obra.

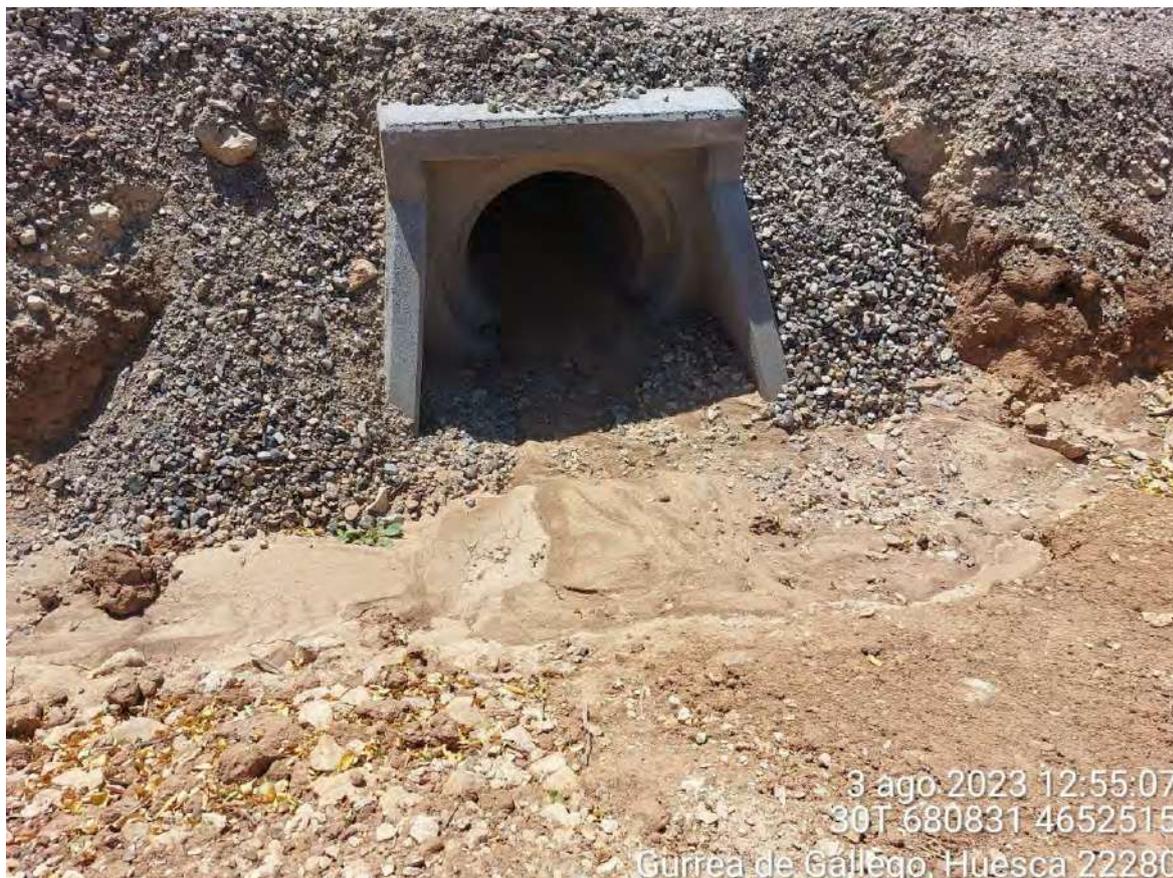
Imagen 1. Desagüe con riesgo de taponarse e impedir que el agua pueda salir por esa vía.

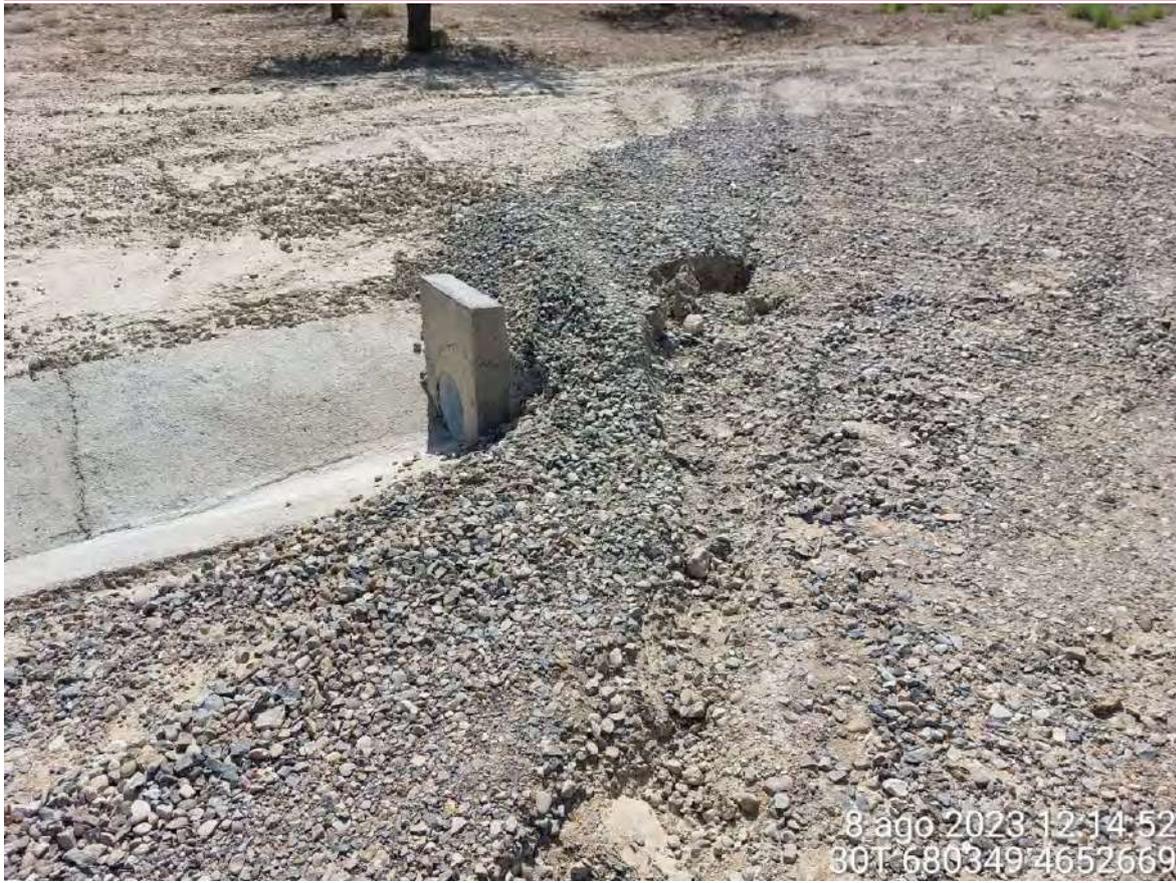
Imagen 1. Drenaje que se debe mejorar tras la restauración geomorfológica.
