INFORME POSTCONSTRUCTIVO

PARQUE EÓLICO SAN ROQUE

TTMM Luna y Valpalmas (Zaragoza)

REF.: nº 2.659-SR-02-25

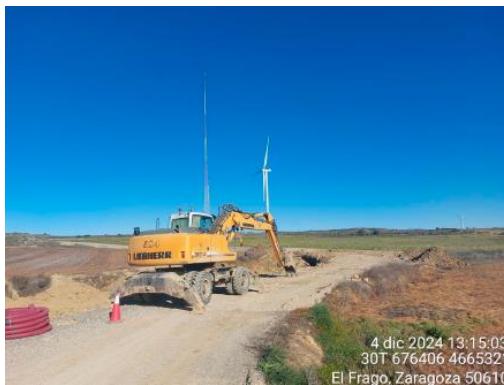
Maquinaria en la odt para permitir paso del agua en barranco entre San Roque y torre medición

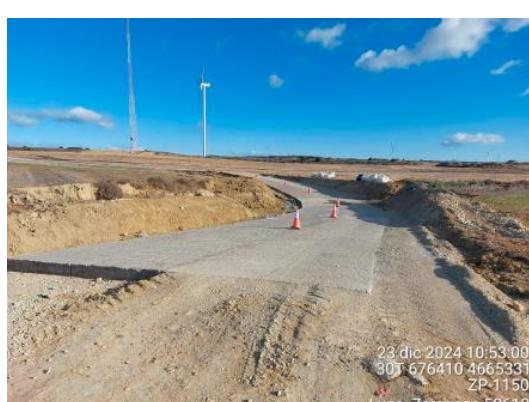
Trabajos en odt entre SR-02 y torre medición

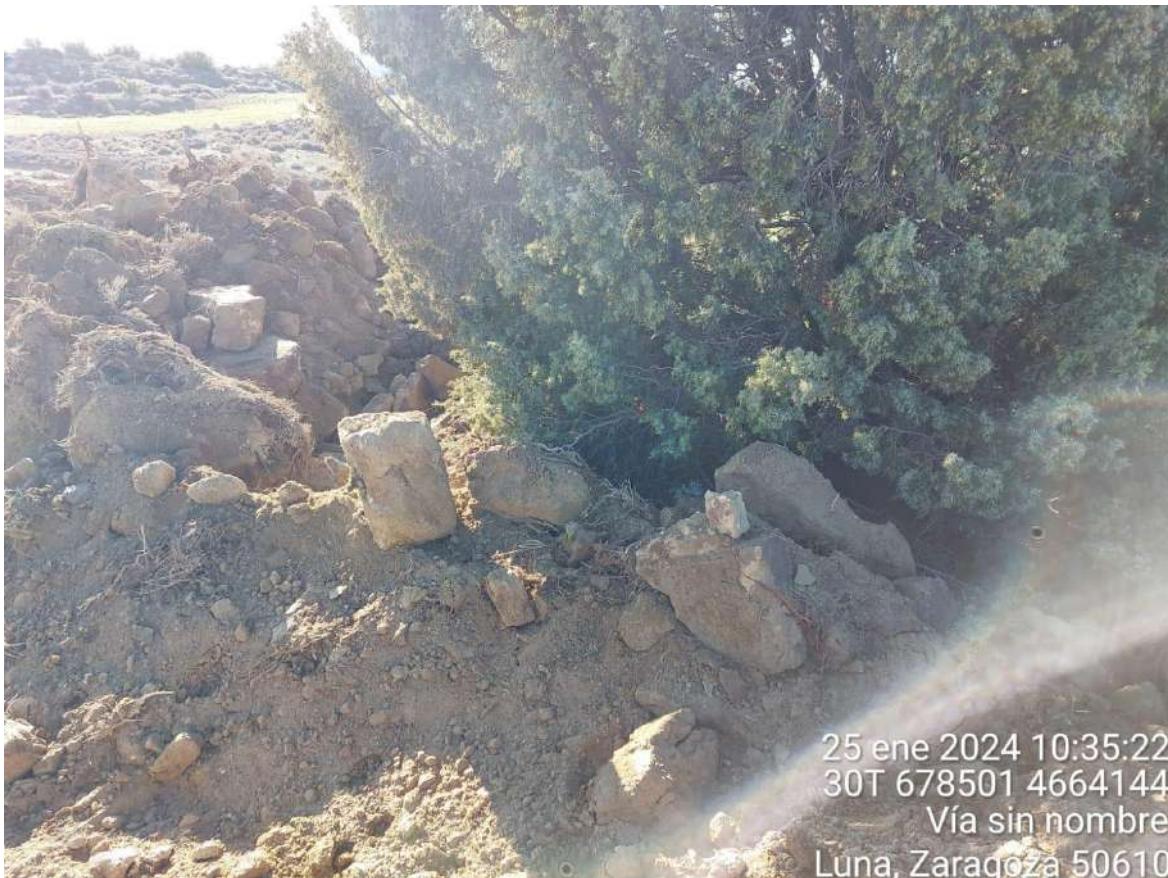
Imagen 1. Ejemplar de *Juniperus communis* afectado por el cordón de tierra vegetal y material de excavación.

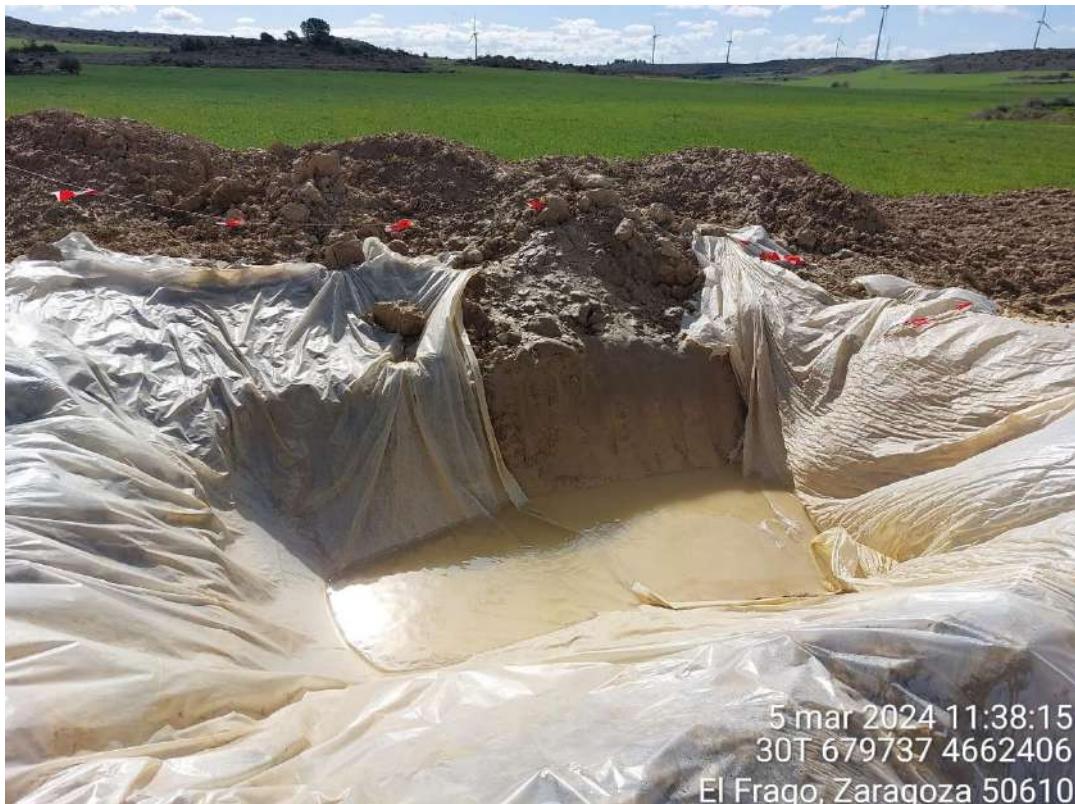
Imagen 1. Pozo de lavado que se debe reponer el plástico y vaciar debido a agua de lluvia.

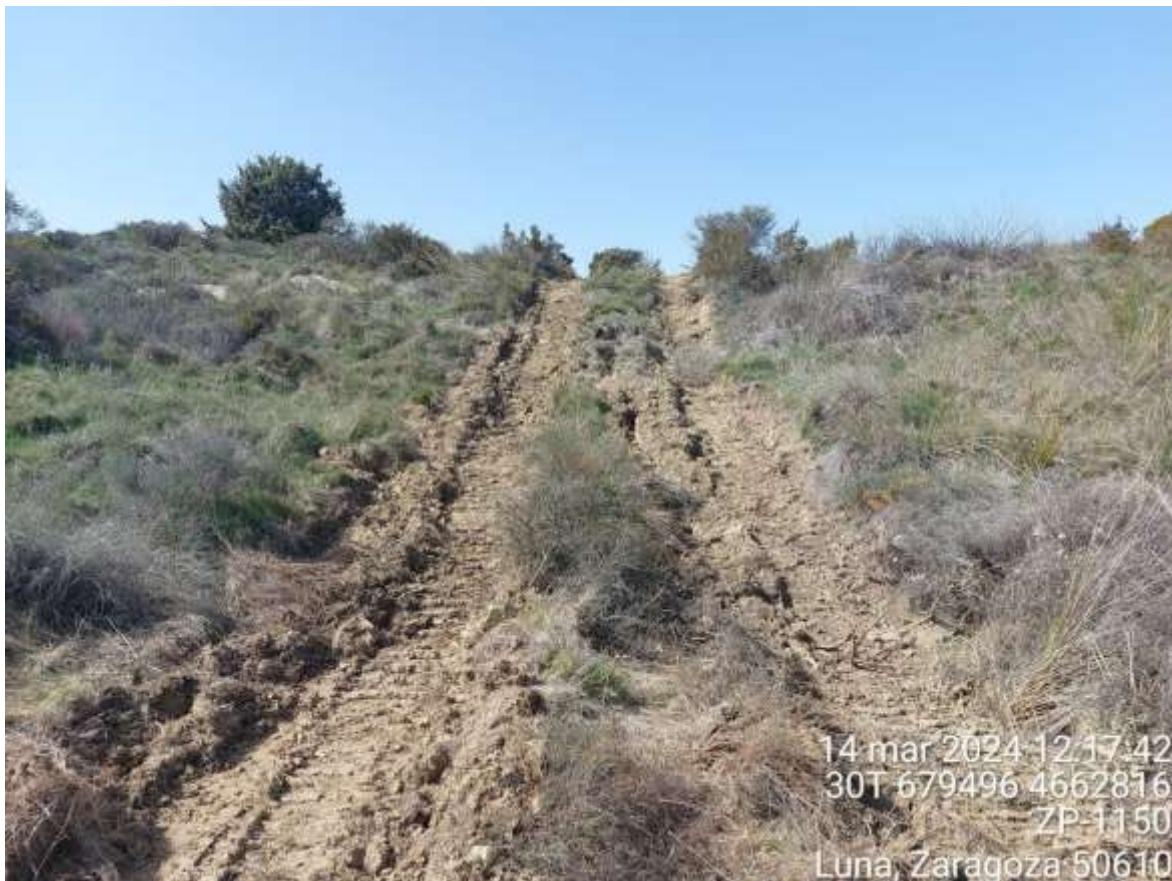
Imagen 1. NC grave. Sobre afección en zona de vegetación natural por paso de maquinaria de cadenas.

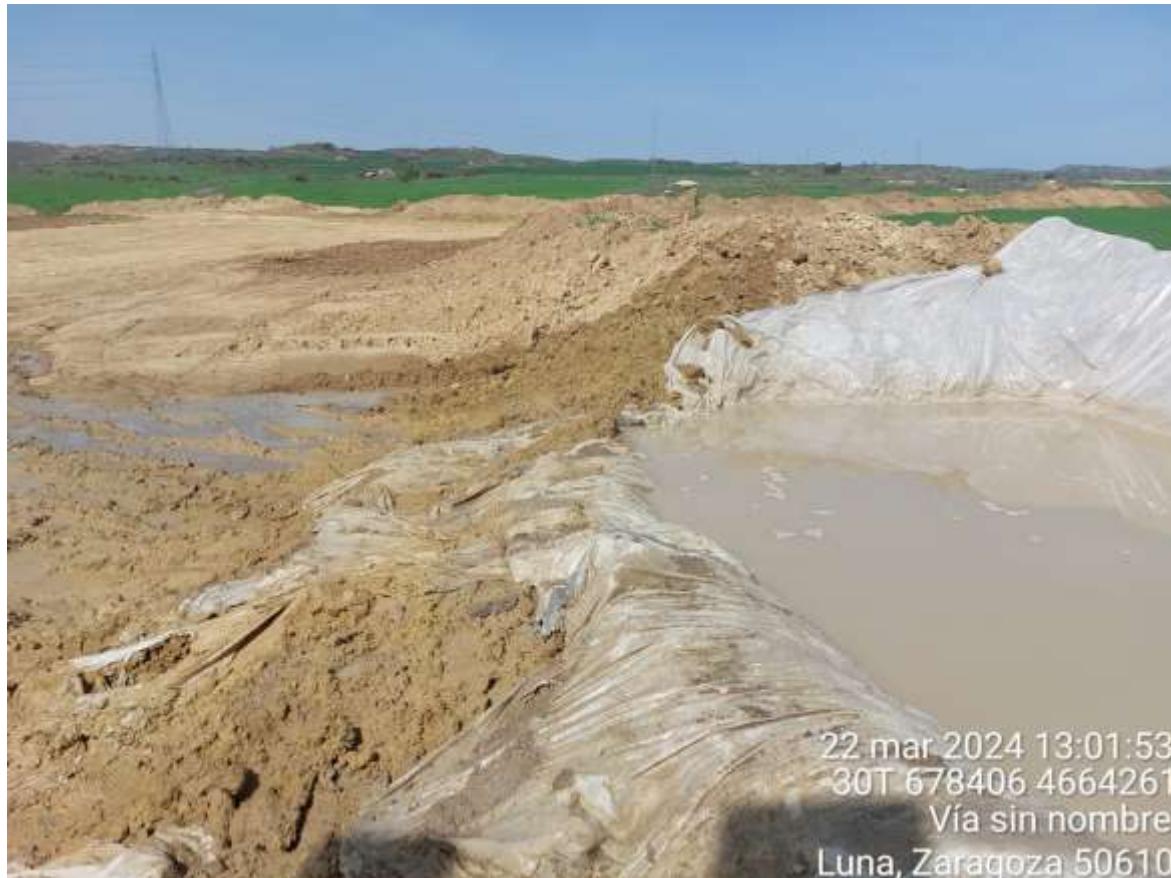
Imagen 1. No conformidad grave por desviación repetitiva en los pozos de lavado.

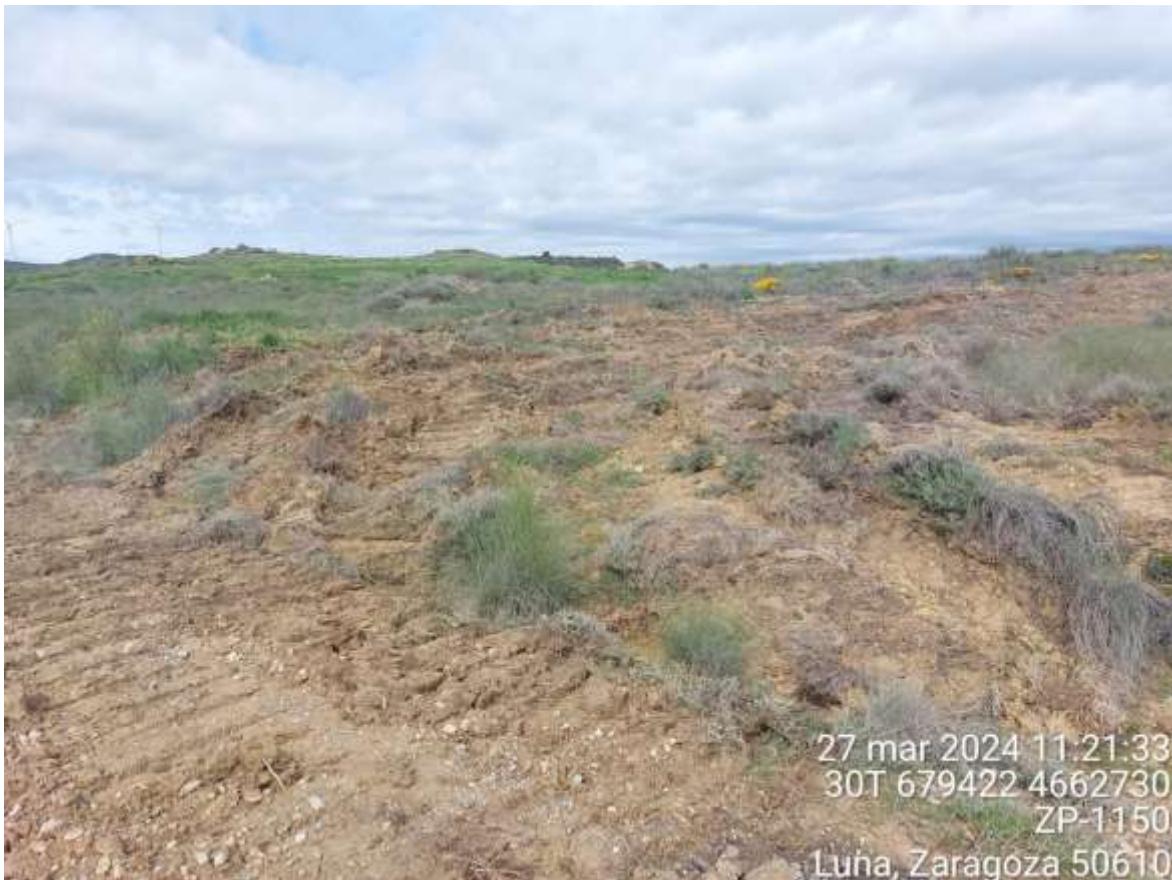
Imagen 1. NC muy grave debido a la reiteración en el paso de maquinaria pesada por zona de vegetación natural fuera de los límites de proyecto.

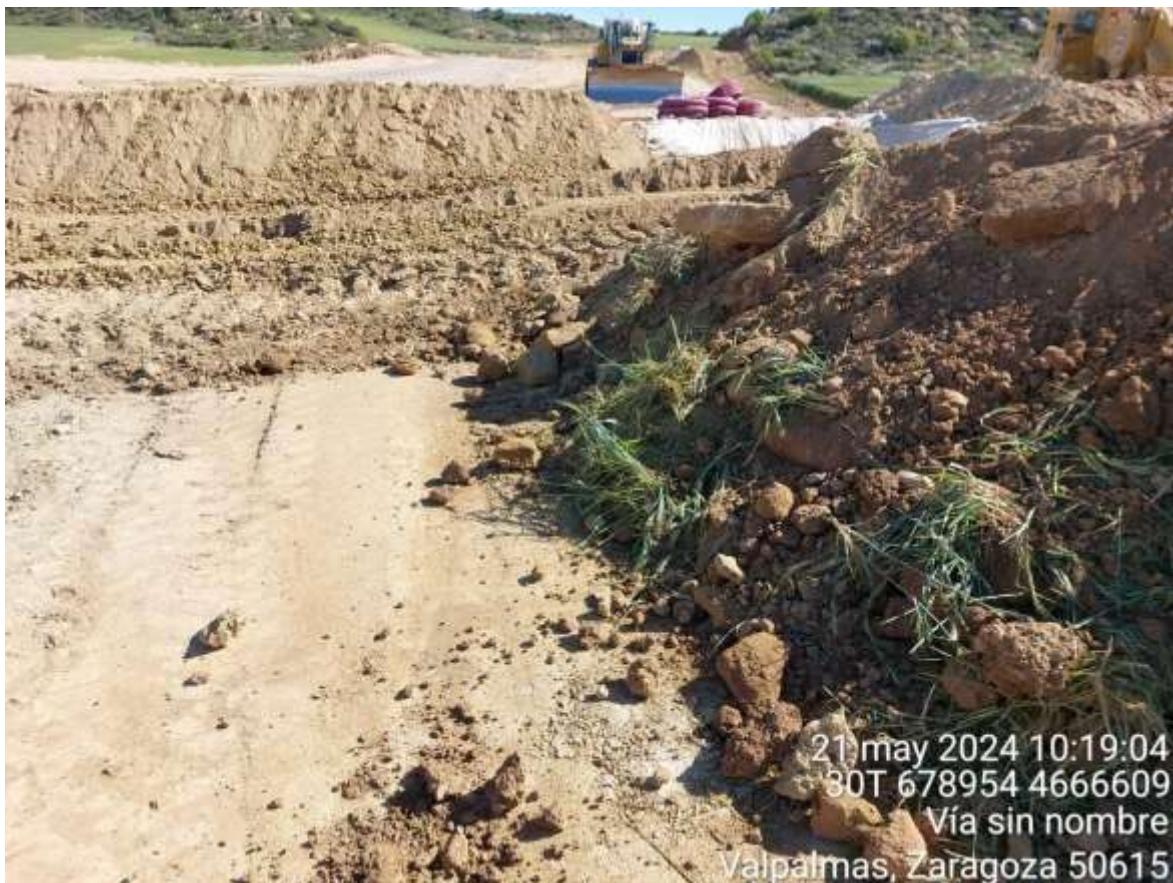
Imagen 1. NC leve. Apertura de zanja sobre residuo de hormigón.

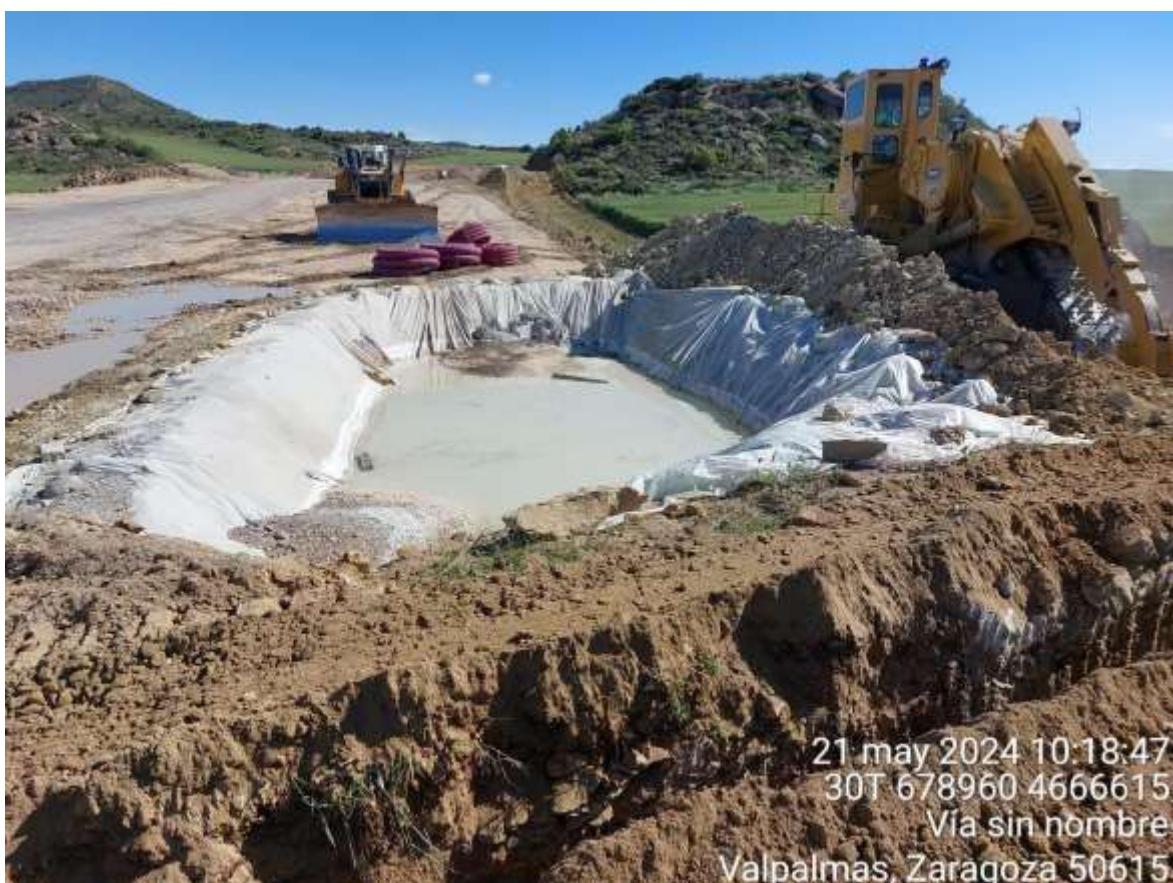
Imagen 2. NC leve. Apertura de zanja sobre residuo de hormigón.

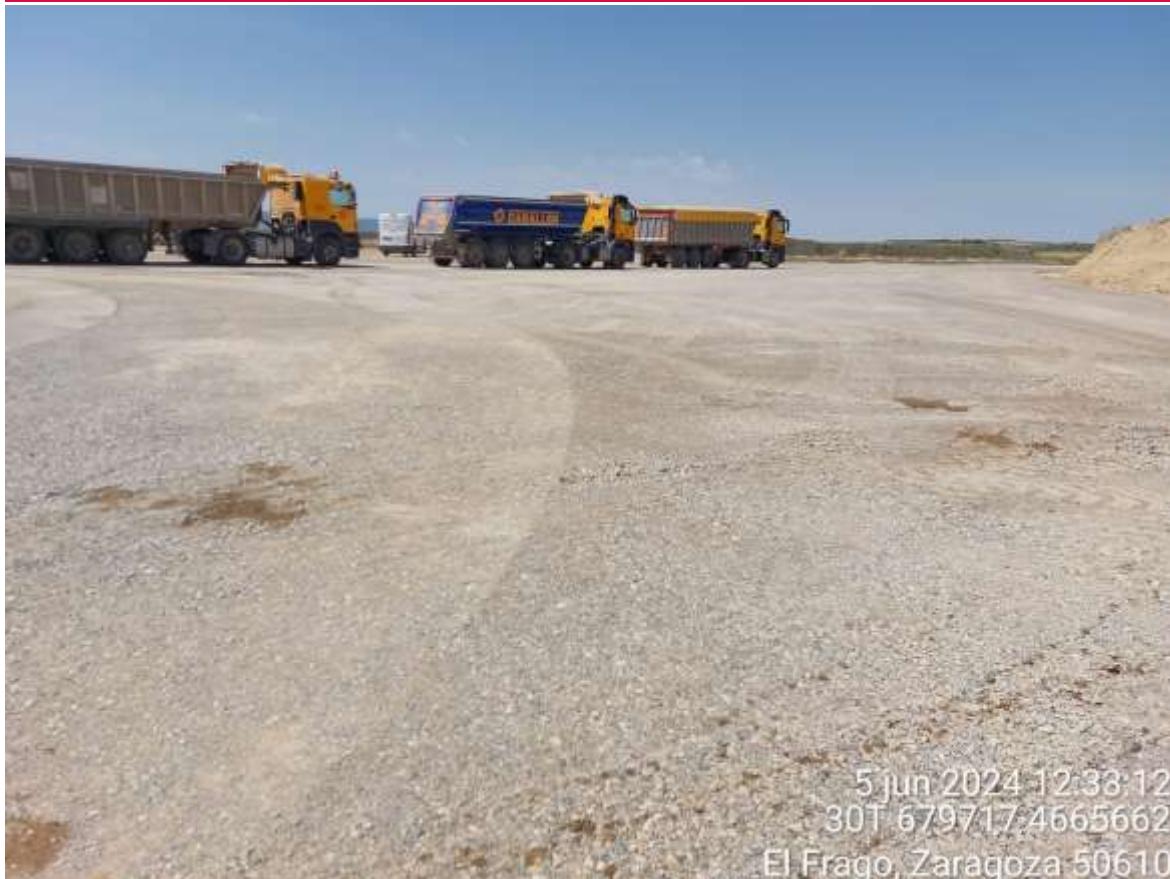
No conformidad: No conformidad grave debido a derrames en varios puntos de la obra por fugas de maquinaria

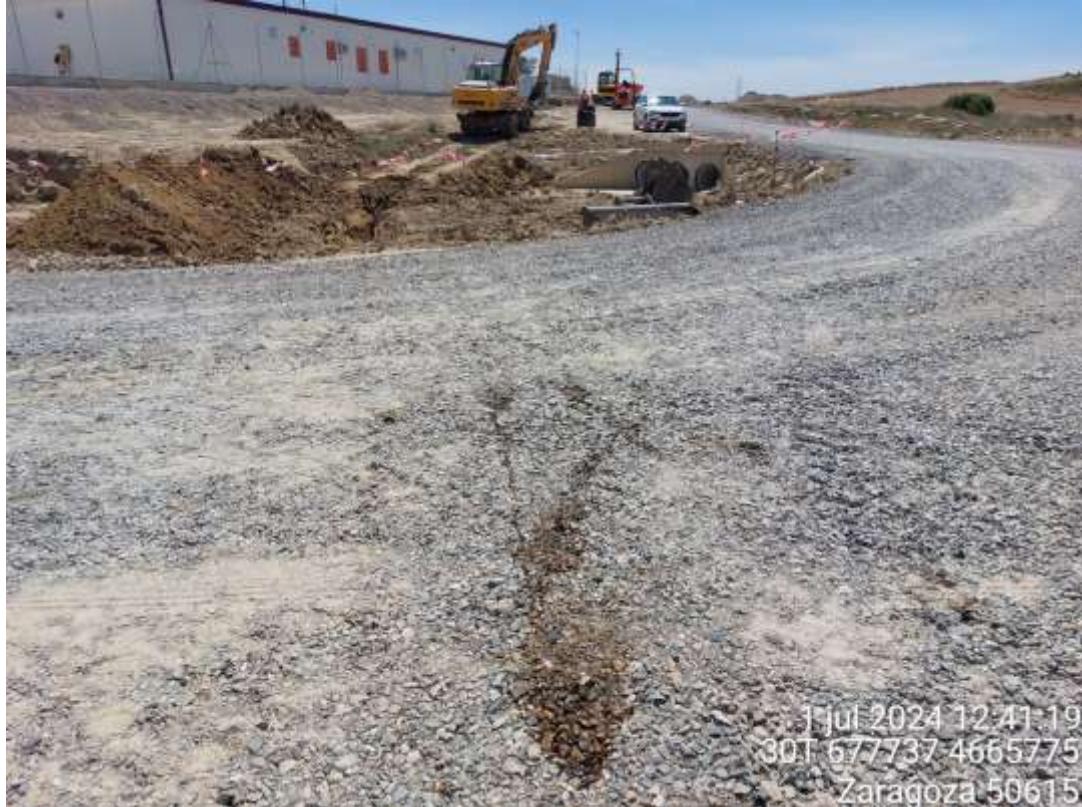
Imagen 1. Derrame de maquinaria trabajando en zanja. Se para la máquina hasta que se repara.

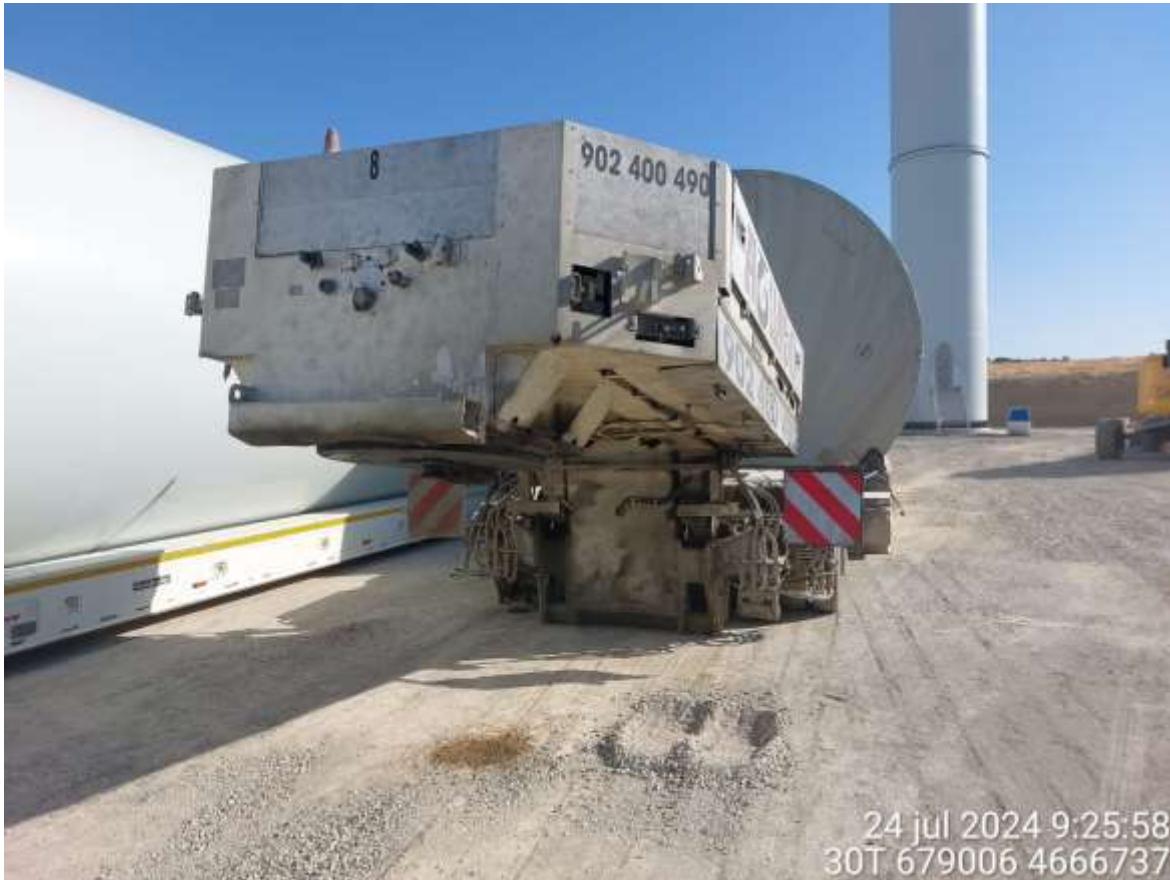
No conformidad: No conformidad grave debido a la existencia de varios derrames en varias posiciones de la obra por fuga de maquinaria.

Imagen 1. Derrame en PAU-01 de maquinaria estacionada en la plataforma.

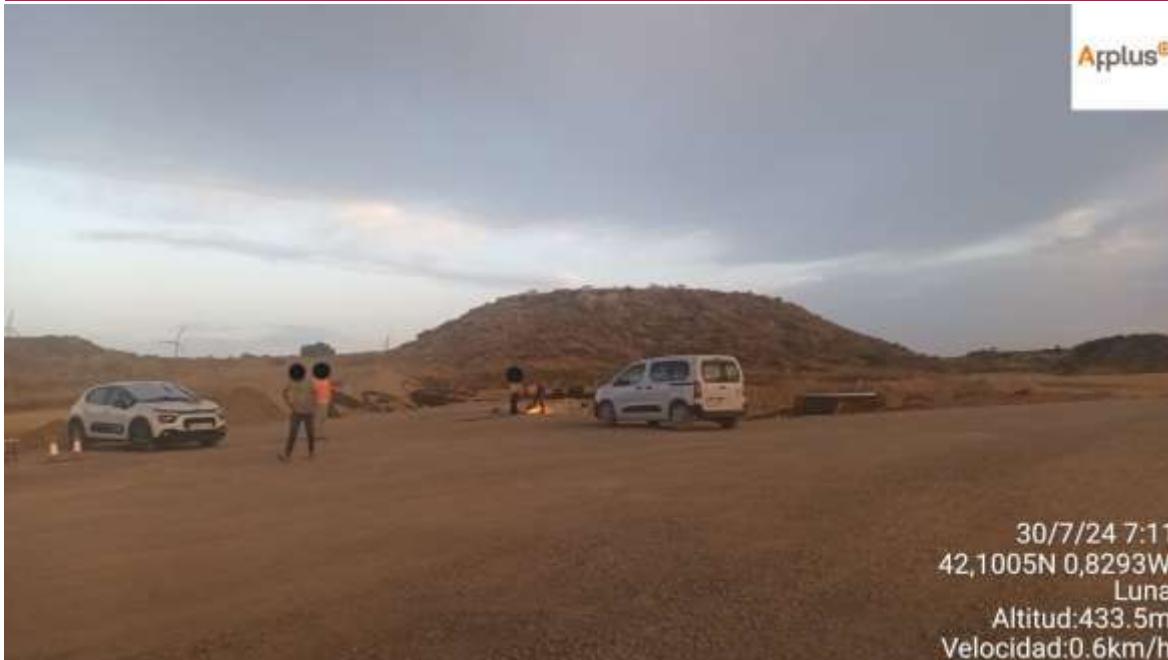
Imagen 1. No conformidad muy grave debido al incumplimiento de la orden de incendios forestales.

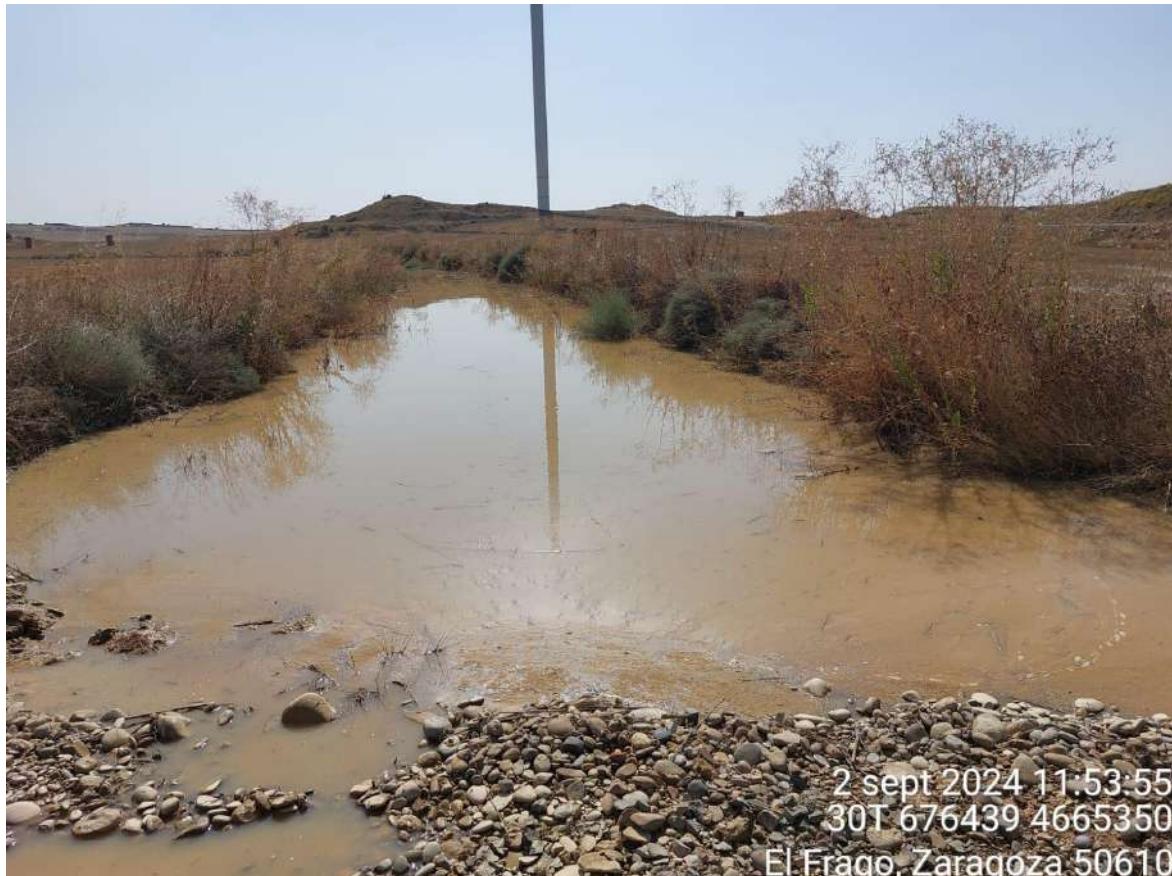
Imagen 1. Barranco inundado debido a las fuertes lluvias y al no haber paso para el agua.

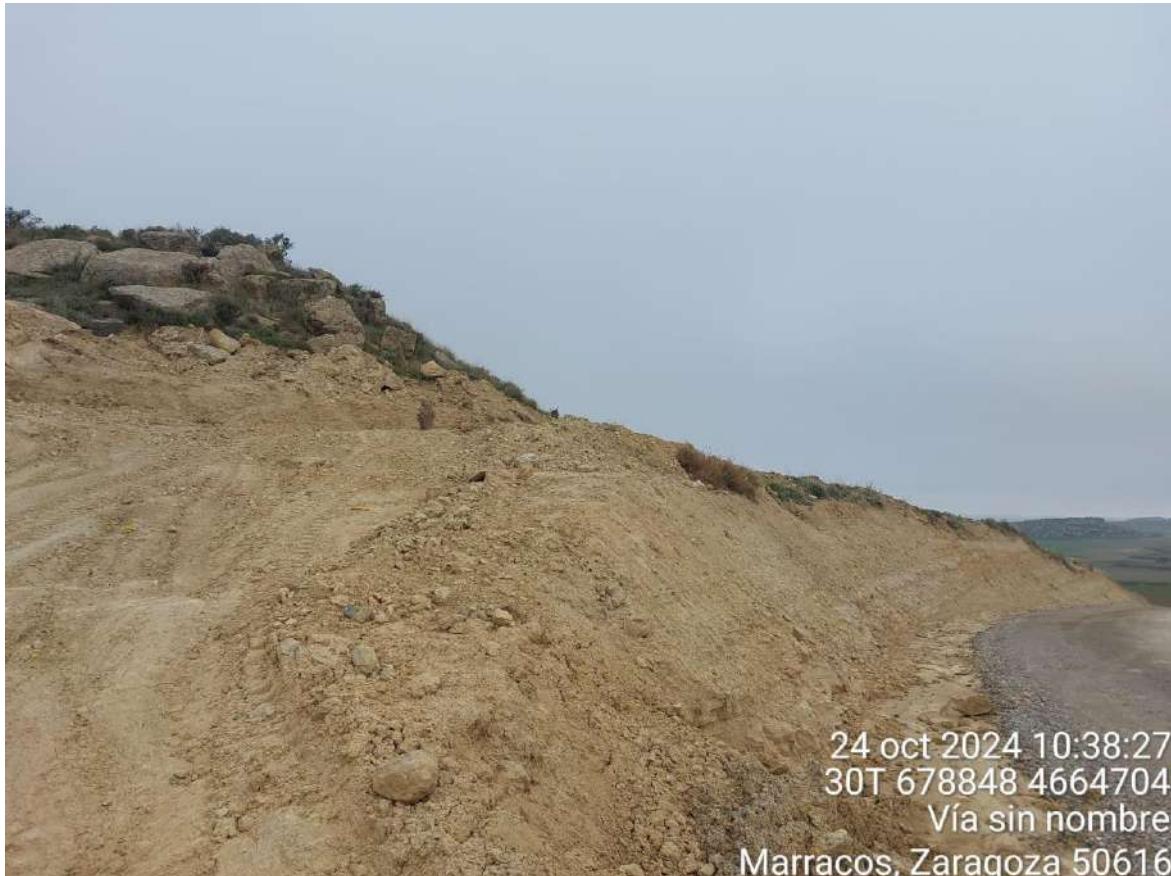
Imagen 1. Talud en PAU-05 que debe restaurarse morfológicamente y realizar una posterior restauración.

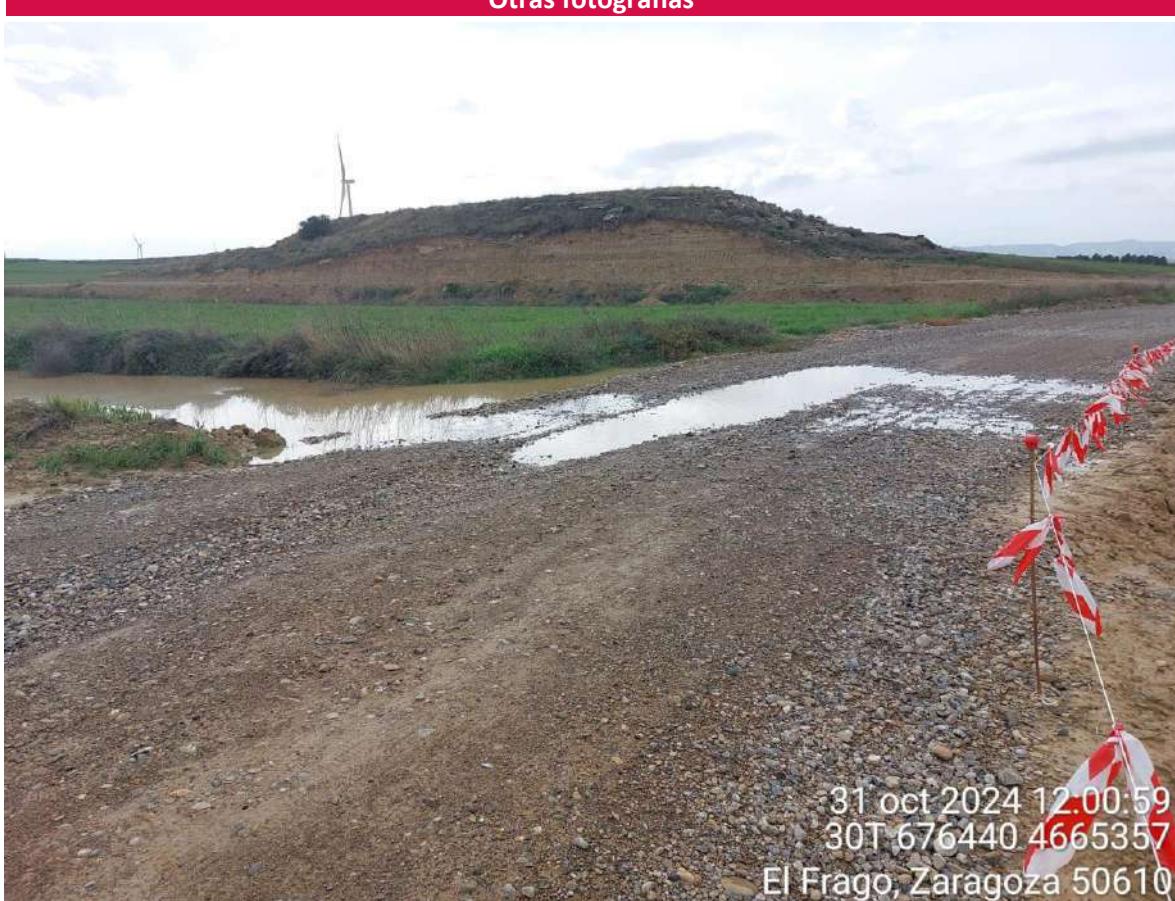
Imagen 1. Barranco cegado en vial que lleva a TM antes de ejecutar la obra que permita el paso del agua.

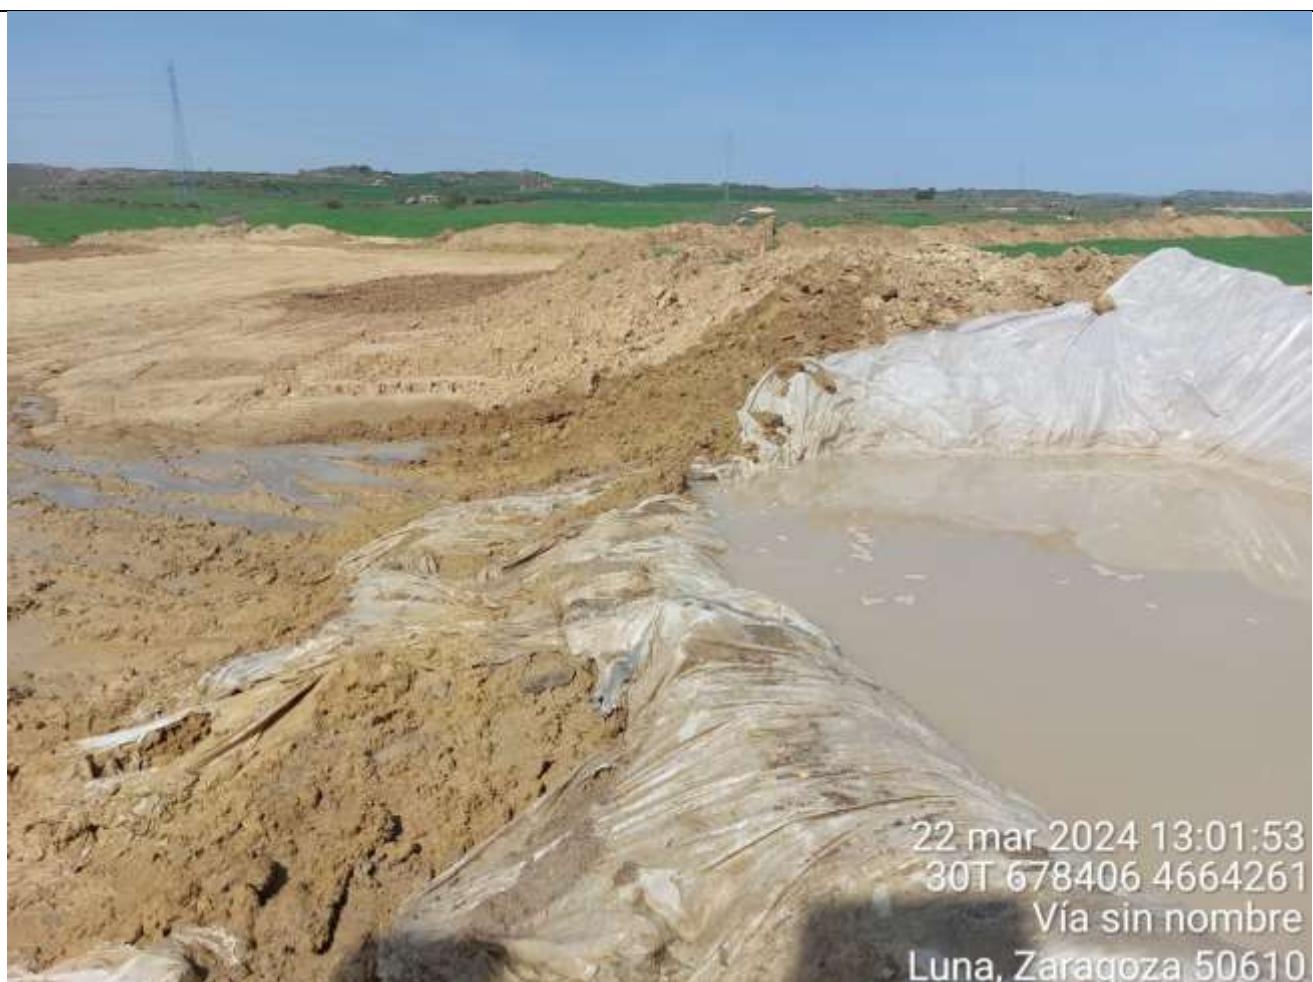
Evidencias de la limpieza del pozo

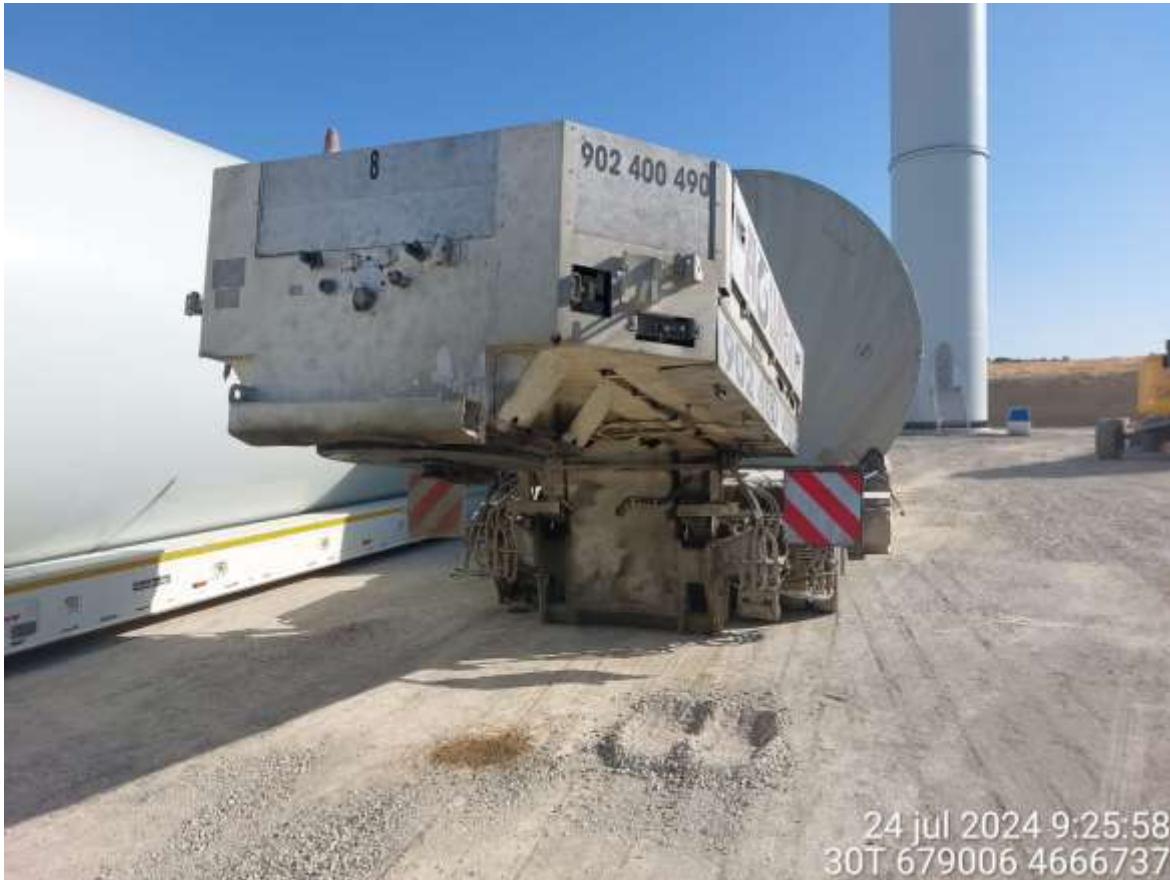
No conformidad: No conformidad grave debido a la existencia de varios derrames en varias posiciones de la obra por fuga de maquinaria.

Imagen 1. Derrame en PAU-01 de maquinaria estacionada en la plataforma.

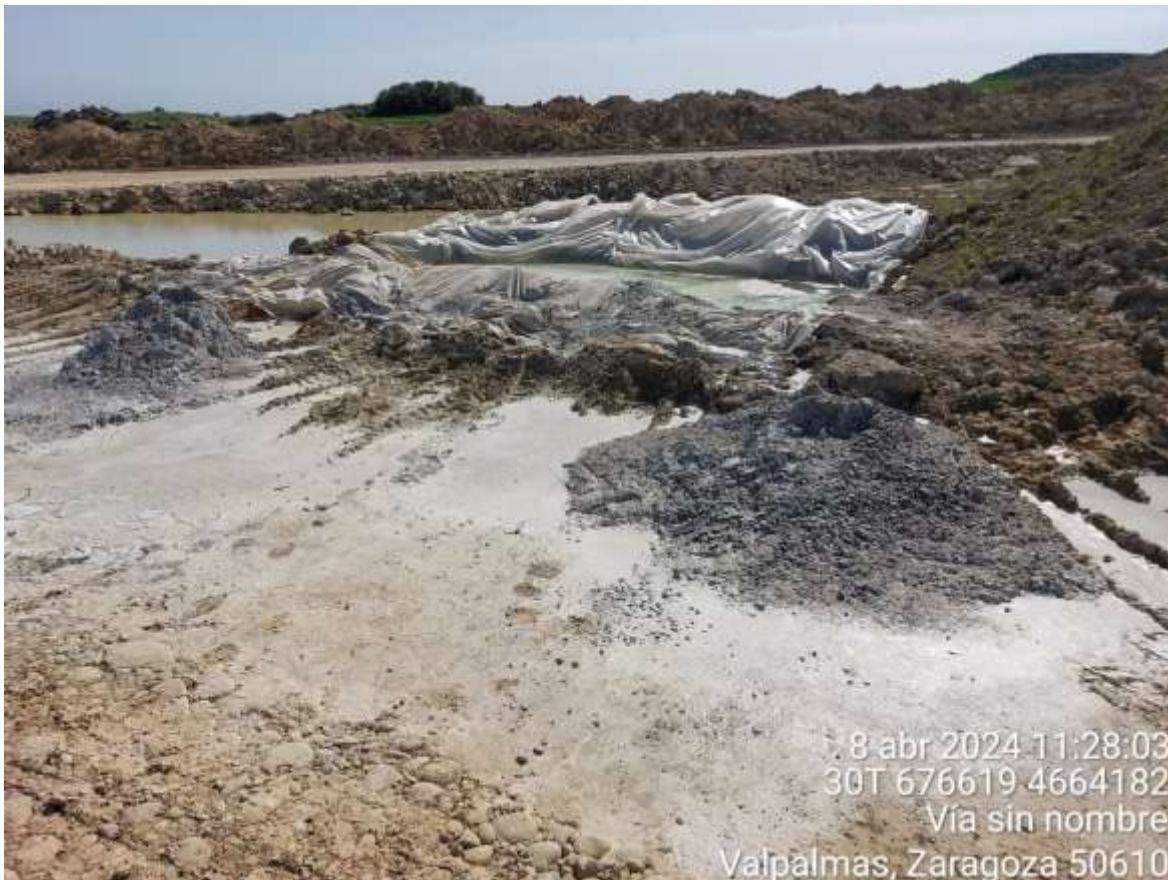
Imagen 1. Pozo de lavado en SRQ01 que se debe restaurar.
