# INFORME VIGILANCIA AMBIENTAL

Nombre Instalación	PE SANTO DOMINGO DE LUNA
Provincia/s ubicación instalación	ZARAGOZA
Titular	EXPLOTACIONES EÓLICAS SANTO DOMINGO DE LUNA, S.A.
CIF del titular	A-99508350
Empresa de Vigilancia	TESTA CALIDAD Y MEDIOAMBIENTE S.L.
Tipo de EIA	ORDINARIA
Informe de FASE de	EXPLOTACIÓN
Periodicidad del informe según DIA	CUATRIMESTRAL
Año de seguimiento	AÑO 5
Nº Informe y año de seguimiento	INFORME Nº 3 DEL AÑO 5
Período que recoge el informe	SEPTIEMBRE - DICIEMBRE 2024

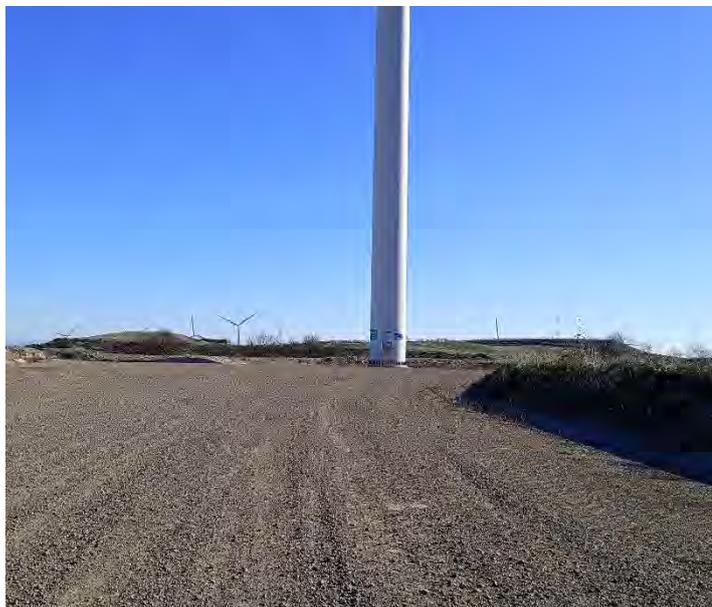
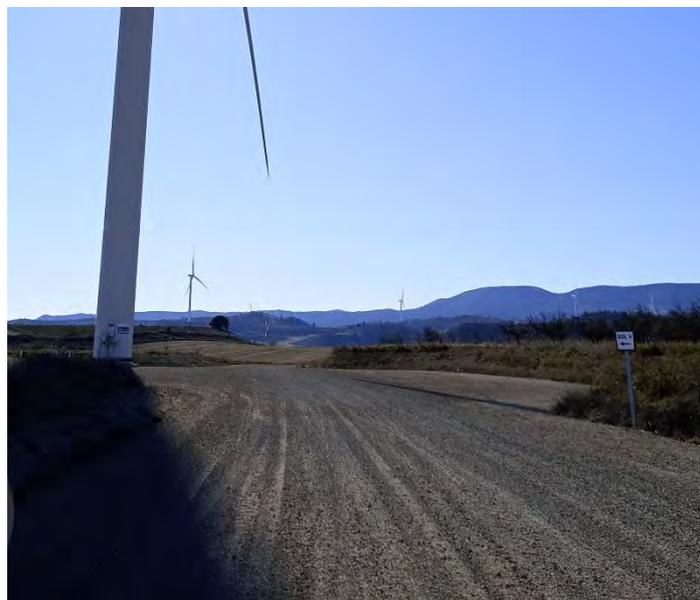
Fotografías 3 y 4. Estado de los viales.

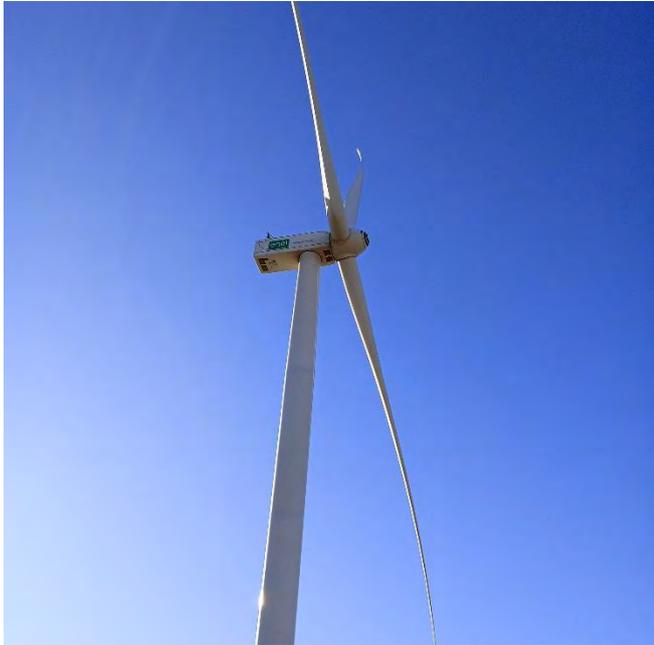
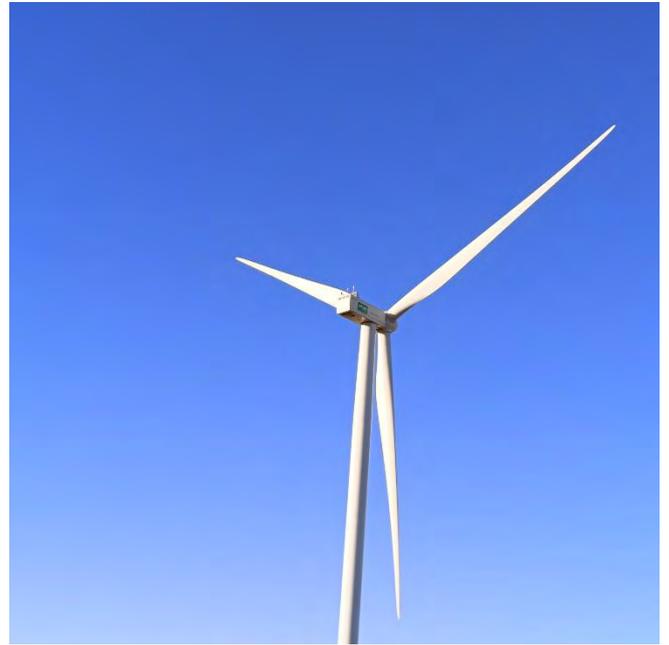
Fotografías 7 y 8. Barquillas sin derrames de aceite.

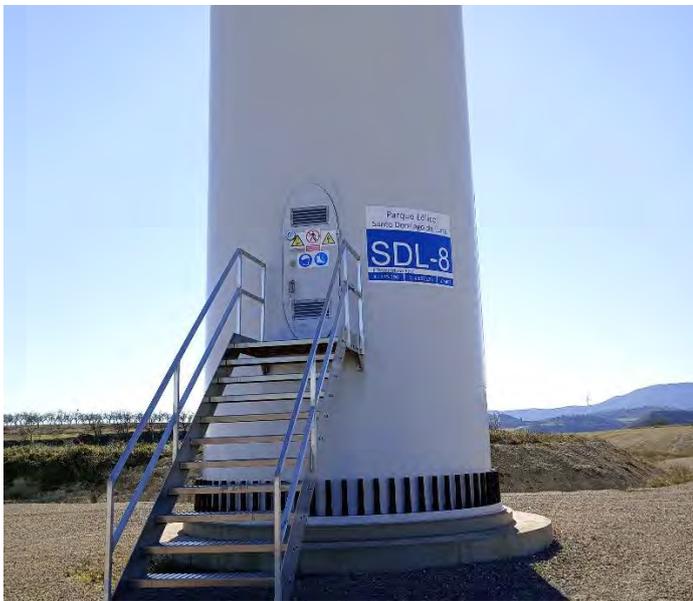
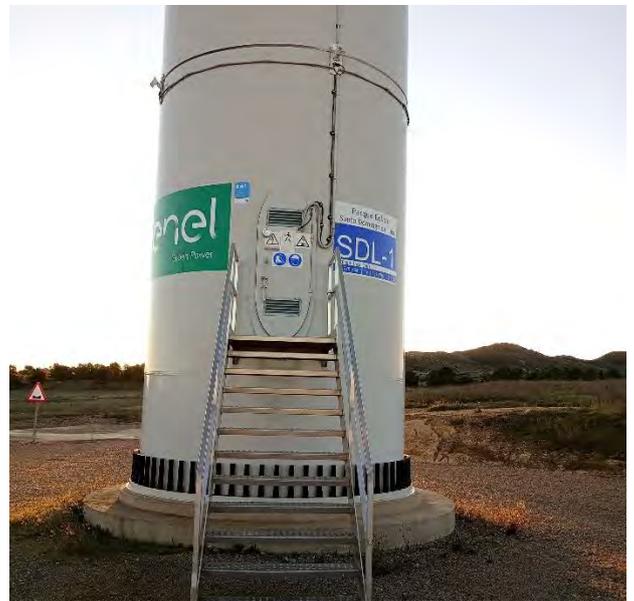
Fotografías 9 y 10: Señalización de los aerogeneradores y sistema DT Bird.

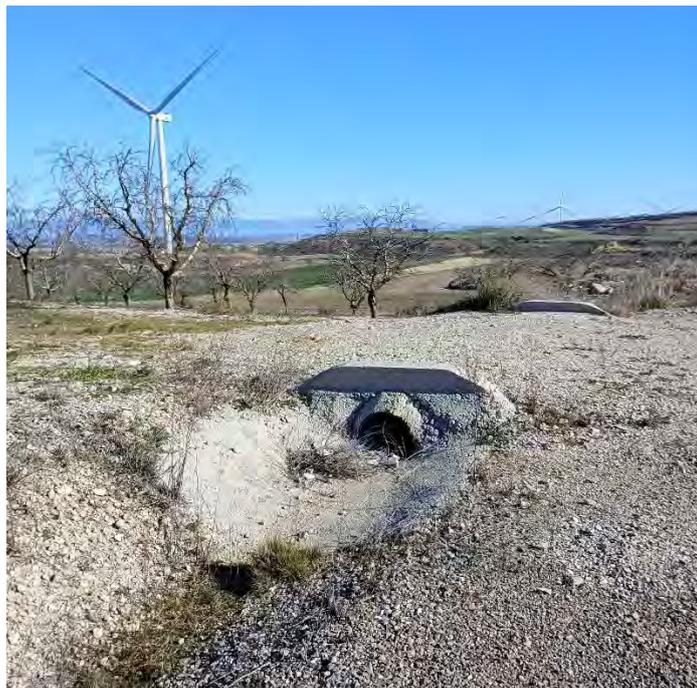
Fotografías 13. Sistema de drenaje.
