INFORME POSTCONSTRUCTIVO

PARQUE EÓLICO SEGURA II

TTMM Loscos, Huesa del Común y Monforte de
Moyuela (Teruel)

SEPTIEMBRE 2024

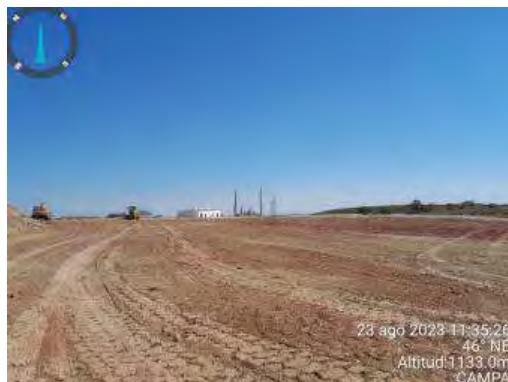
Subsanación no conformidad NC 09 contaminación por derrames y fugas

SE-PE-MAB-NCR 01 (NC 09 contaminación por derrames y fugas)	El día 17/08 en la visita semanal de medio ambiente se comprueba, y se es testigo en el punto limpio mientras observamos actividades de mantenimiento de maquinaria de la empresa Abadía, varios derrames por repostaje y relleno de líquidos en las tareas de mantenimiento y además se observan fugas de líquido hidráulico en maquinaria estacionada. Además, se detecta otra mancha de líquido hidráulico en el vial principal de acceso a la obra del cual se aportan coordenadas.	GRAVE	Cerrada 17/08/2023
SE-PE-MAB-NCR 01 (nc 10 separación y mezcla incorrecta de tierra vegetal)	Con fecha 28/11 en la visita realizada y analizando el terreno entre el entronque con el vial principal y el acceso a SE2-14 y el vial principal y la bifurcación con el vial SE2-12 detectamos un tramo de tapado de la zanja de evacuación con una mezcla importante de tierras, no respetándose la capa de tierra vegetal, siendo además la zona un tramo de monte con poca capa de esta tierra, lo que hace más importante aún si cabe su restitución.	GRAVE	Cerrada 28/11/2023

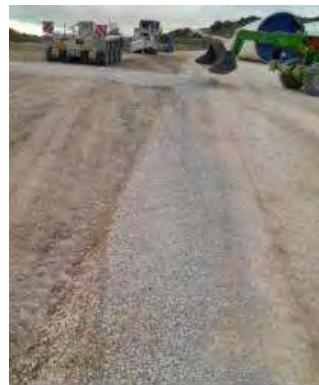
- Se reciben evidencias fotográficas de manchas producidas por fugas de líquido hidráulico de los camiones de transportes especiales de grandes componentes en la plataforma SE2-13. Hay precedentes con la misma subcontrata de hechos similares en otros parques. Se genera una no conformidad grave, el día 28/11, NC-11 contaminación por derrames y fugas. Dicha no conformidad está cerrada y solucionada.

Subsanación no conformidad NC 11 contaminación por derrames y fugas

SE-PE-MAB-NCR 01 (nc 11 contaminación por derrames y fugas)	El día 28/11 se reciben evidencias fotográficas de manchas producidas por fugas de líquido hidráulico de los camiones de transportes especiales de grandes componentes en la plataforma SE2-13. Hay precedentes con la misma subcontrata de hechos similares en otros parques.	LEVE	Cerrada 28/11/2023

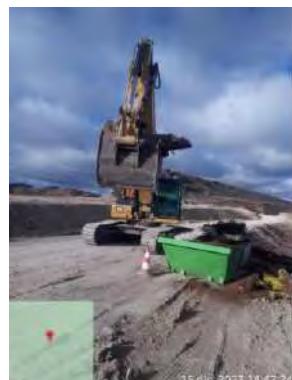
Subsanación no conformidad NC 12 vertido de hormigón por incidente de vehículo

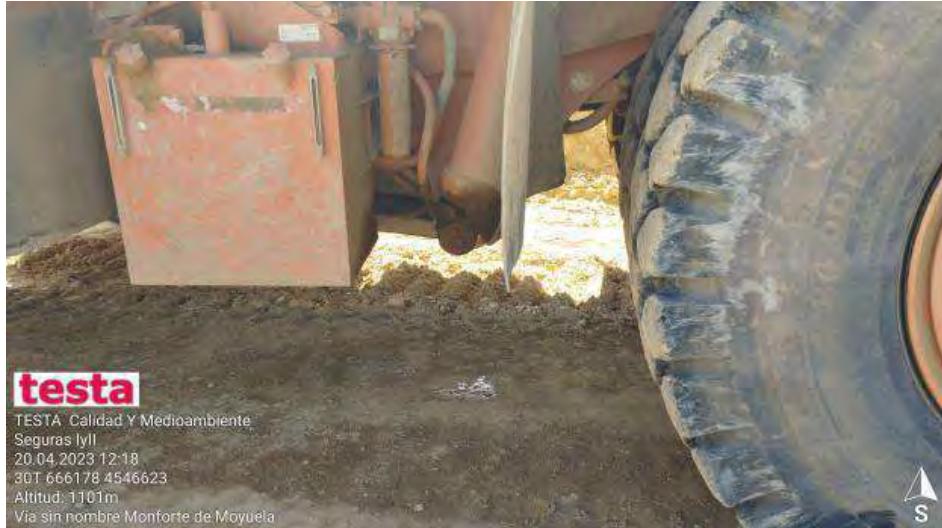
Fuga en camión/volquete

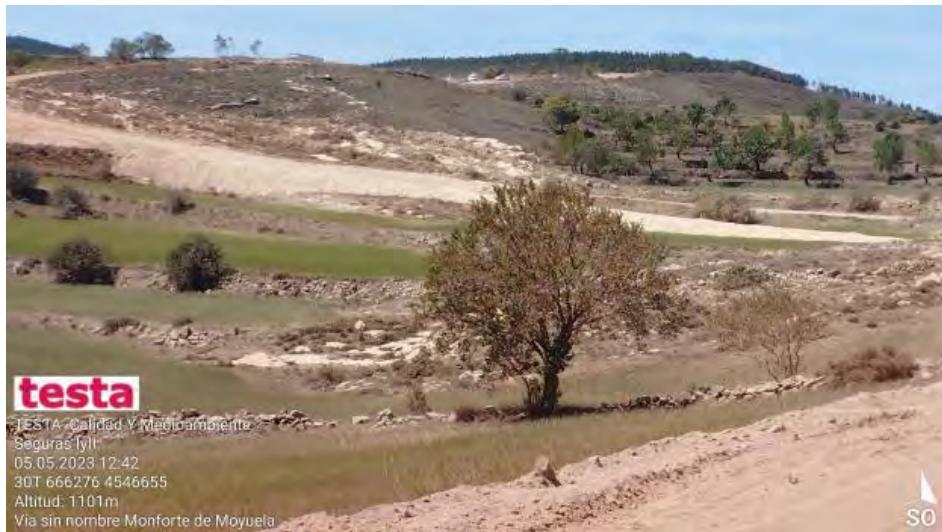
Observación: Gran cantidad de polvo que va en aumento. Ante la sequedad del momento , la falta de agua , de puntos de agua , falta de lluvias etc , habrá que dar una solución al tema , ya que está pasando de ser un problema paisajístico a algo más grave que puede producir daños graves en toda la vegetación circundante a los viales y plataformas.

Comienzo de daños en árboles por acumulación de polvo.

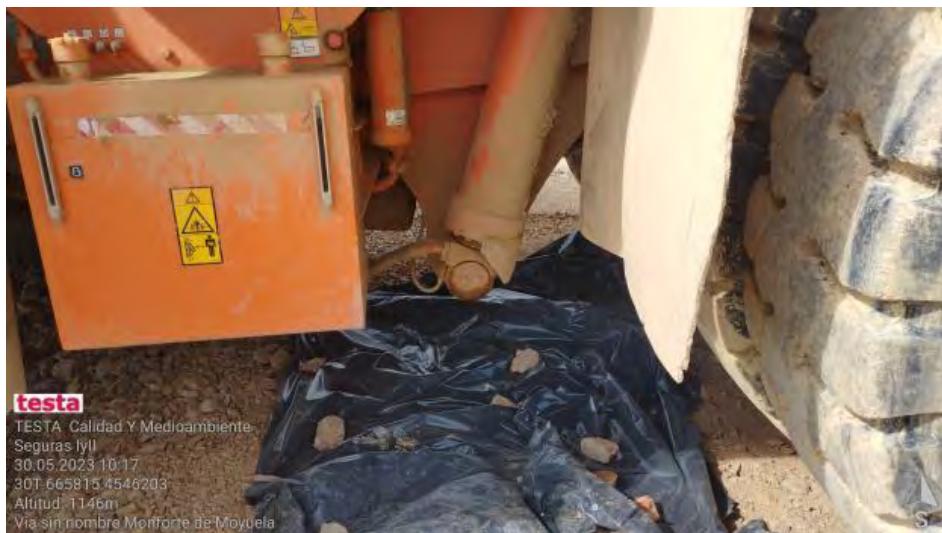
Fuga volquete solucionada parcialmente

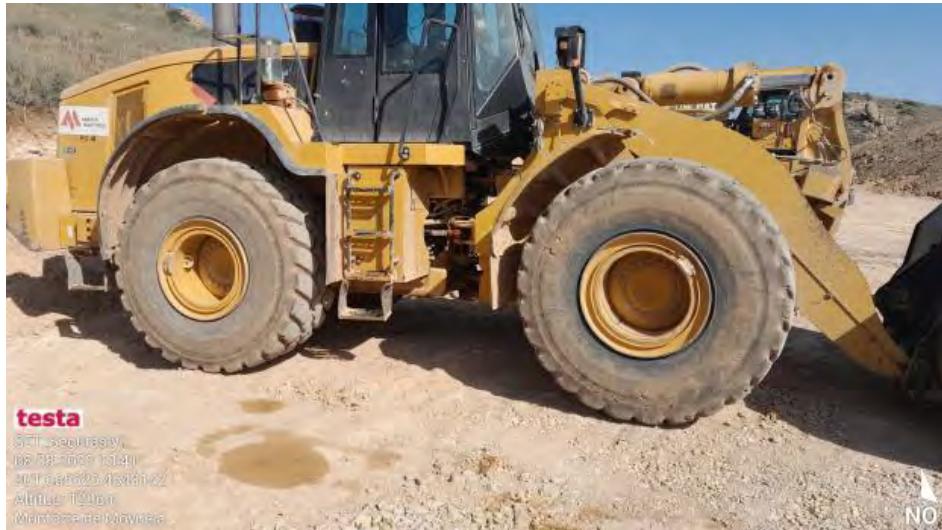
Observación: Se localiza una nueva fuga de líquido hidráulico en SE2-3 de 0,5 metros cuadrados aproximadamente, procedente de maquinaria de movimiento de tierras aún por determinar. Se da un plazo de 48h para que se recoja respetando el nivel de alerta roja por incendios.

Maquinaria con fugas en SE2-3

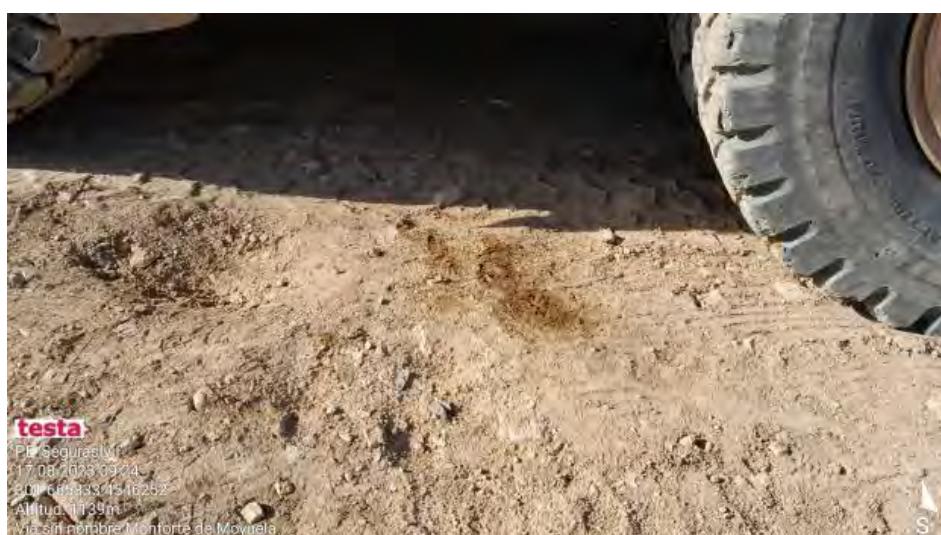
Observación: Se localizan nuevos derrames y fugas provocados por una subcontrata, en campa de acopio por derrame en repostaje de diésel sin protección de suelos, de al menos 1 metro cuadrado ; de relleno de líquido refrigerante y frenos por mantenimiento igualmente sin protección y aproximadamente de 1 m cuadrado ; igualmente como las anteriores , de fugas de aceite hidráulico.
En el lateral del acceso principal al parque, se encuentra otra gran mancha de al menos 2 mts cuadrados del cual se indican coordenadas .
Se indica al responsable ambiental de la contrata que se limpien y recojan los residuos con la mayor brevedad y se proceda a su gestión en un plazo de 48 h.

Maquinaria con fugas en campa de acopio.

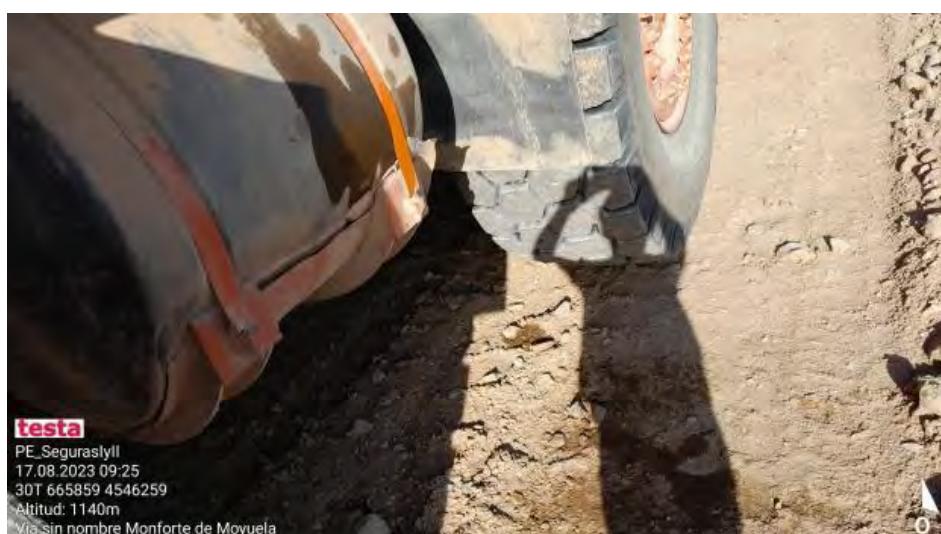
Repostaje con derrame en campa de acopio .

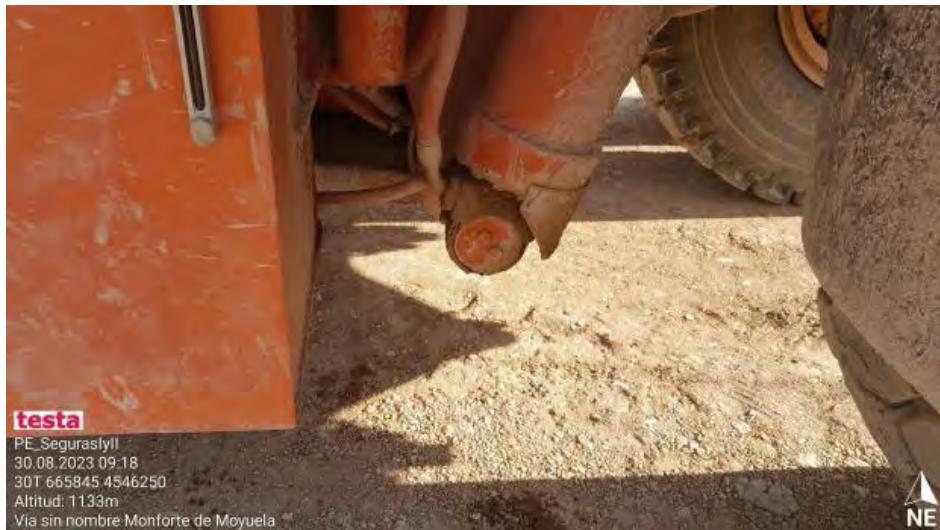
Fuga de maquinaria

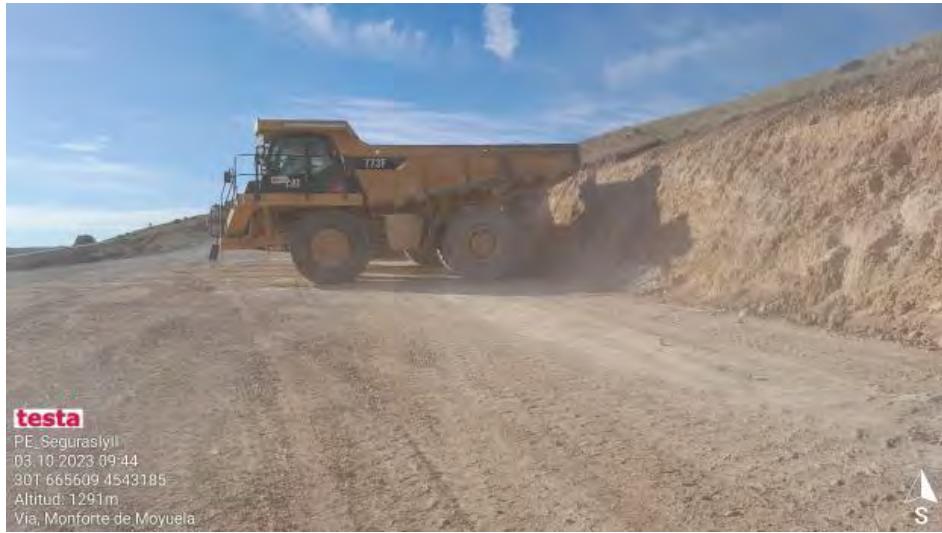
Observación: Se comprueba la limpieza por parte de la contrata de las manchas por fugas mencionadas en el informe anterior por maquinaria estacionada de una subcontrata en la zona de SE2-3 , quedando todo correctamente .

Limpieza de manchas de fugas en SE2-3

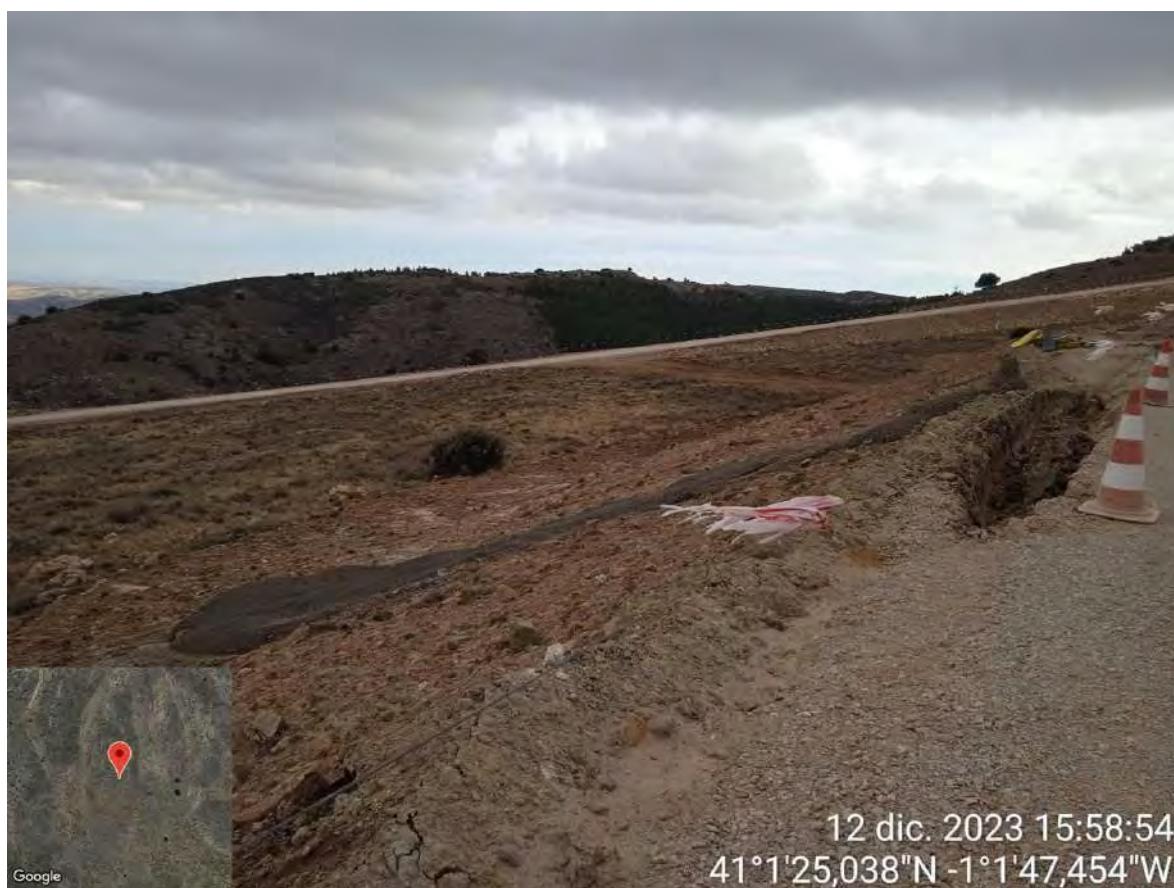
No conformidad: Se abre NC por un extendido deficiente de la tierra vegetal mezclándolo con el resto de la excavación en el tapado de zanja de evacuación .

No conformidad: Se abre NC a nueva contrata por varias fugas de aceite hidráulico en plataforma SE2-13 y fuera del parque durante el transporte especial de grandes componentes .

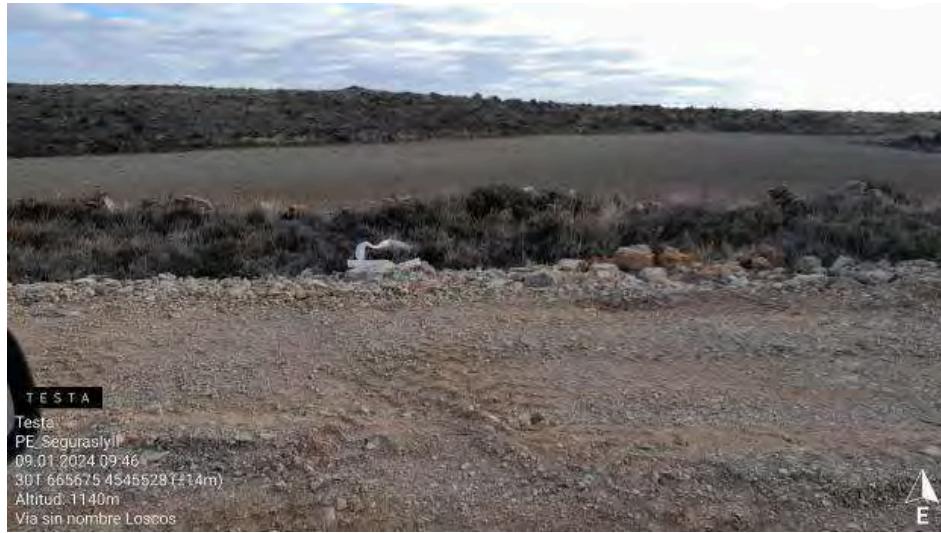
Residuos aledaños a vial en SE2

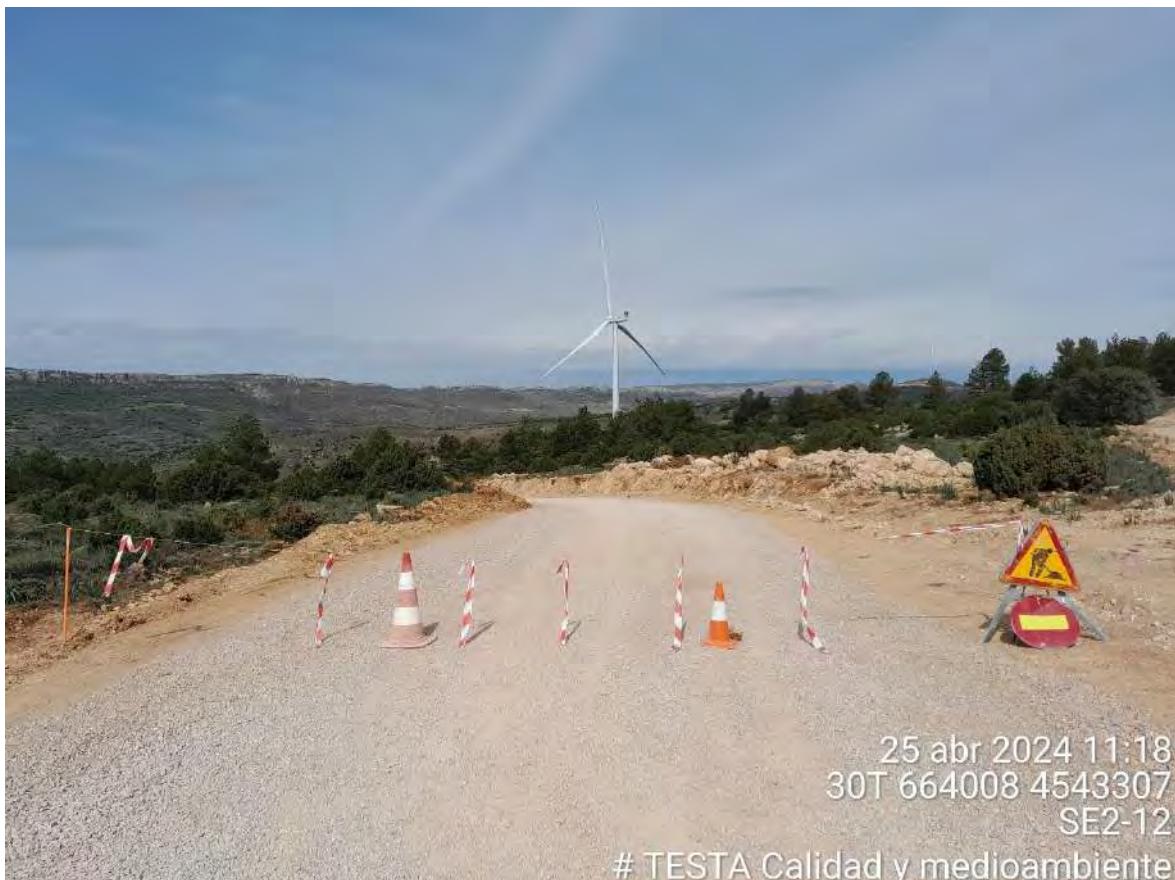
Imagen 2. Plataforma SE2-12 balizada por desprendimiento de material de los taludes

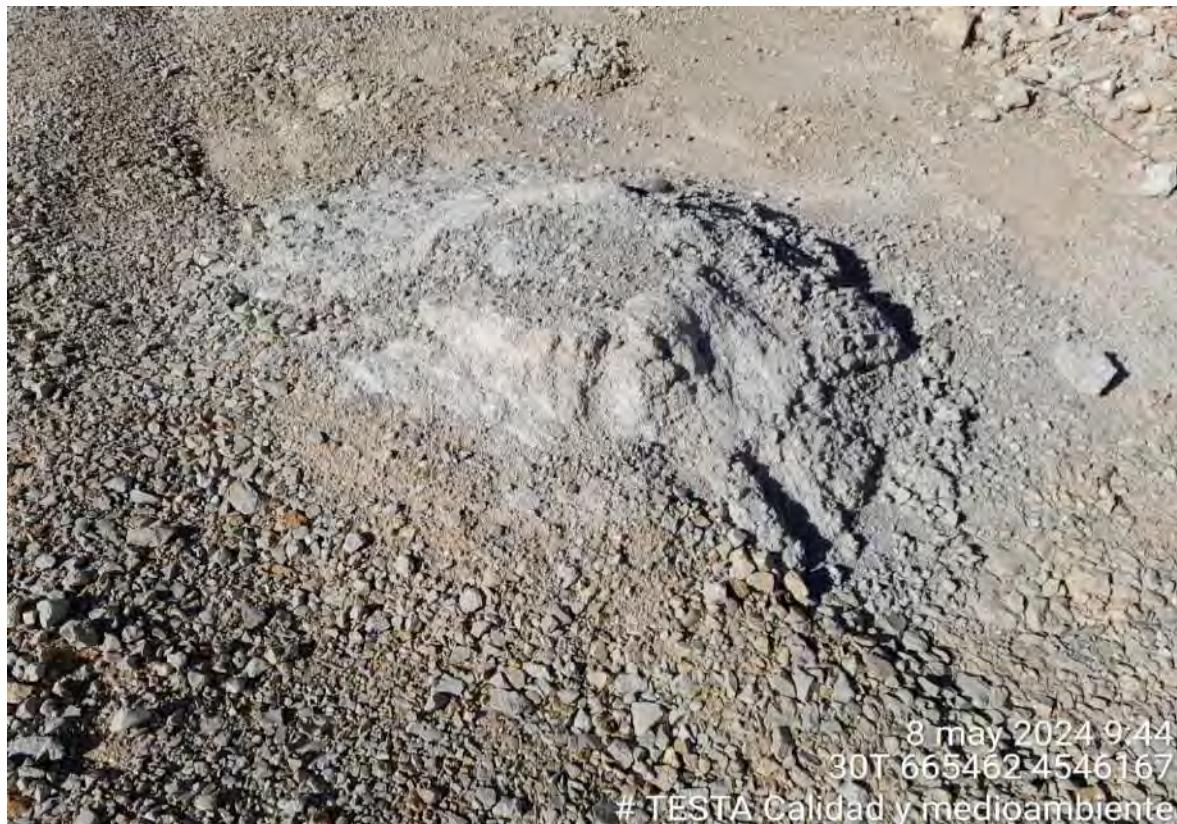
Imagen 1. NC leve a EIFFAGE, derrame de hormigón en acceso a la plataforma SE2-10

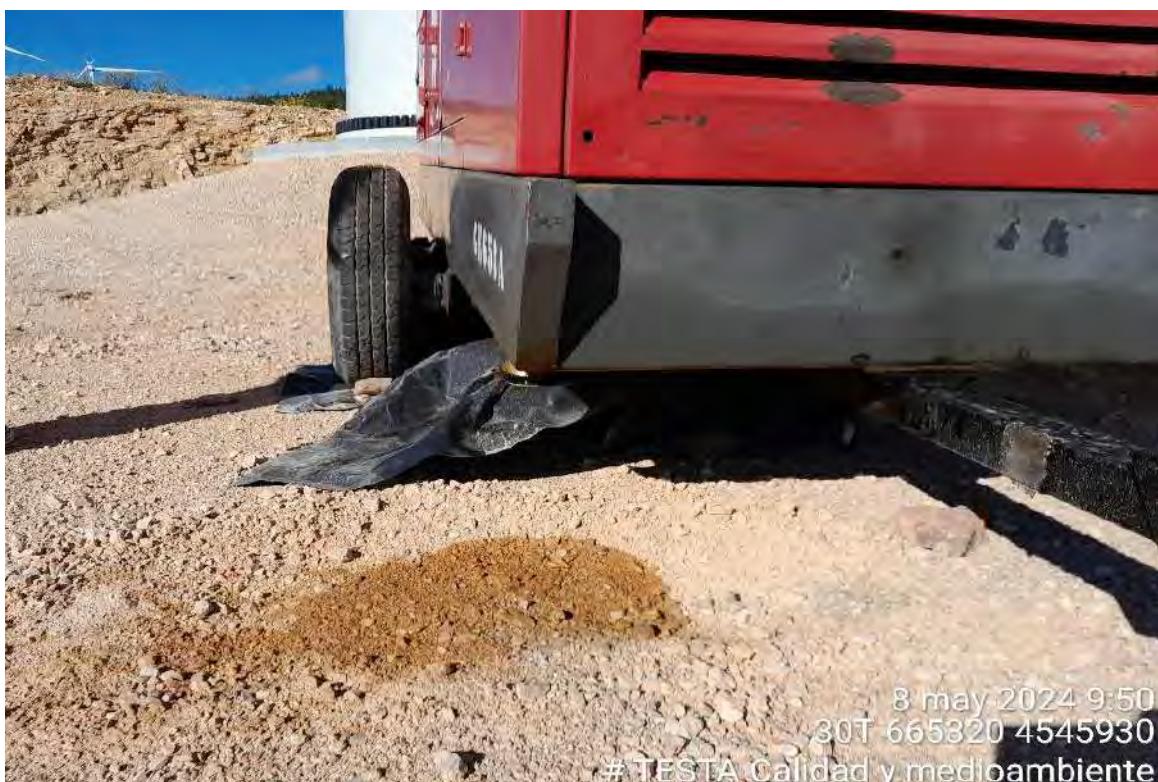
Imagen 2. NC grave a NORDEX, derrame de generador en la plataforma SE2-10

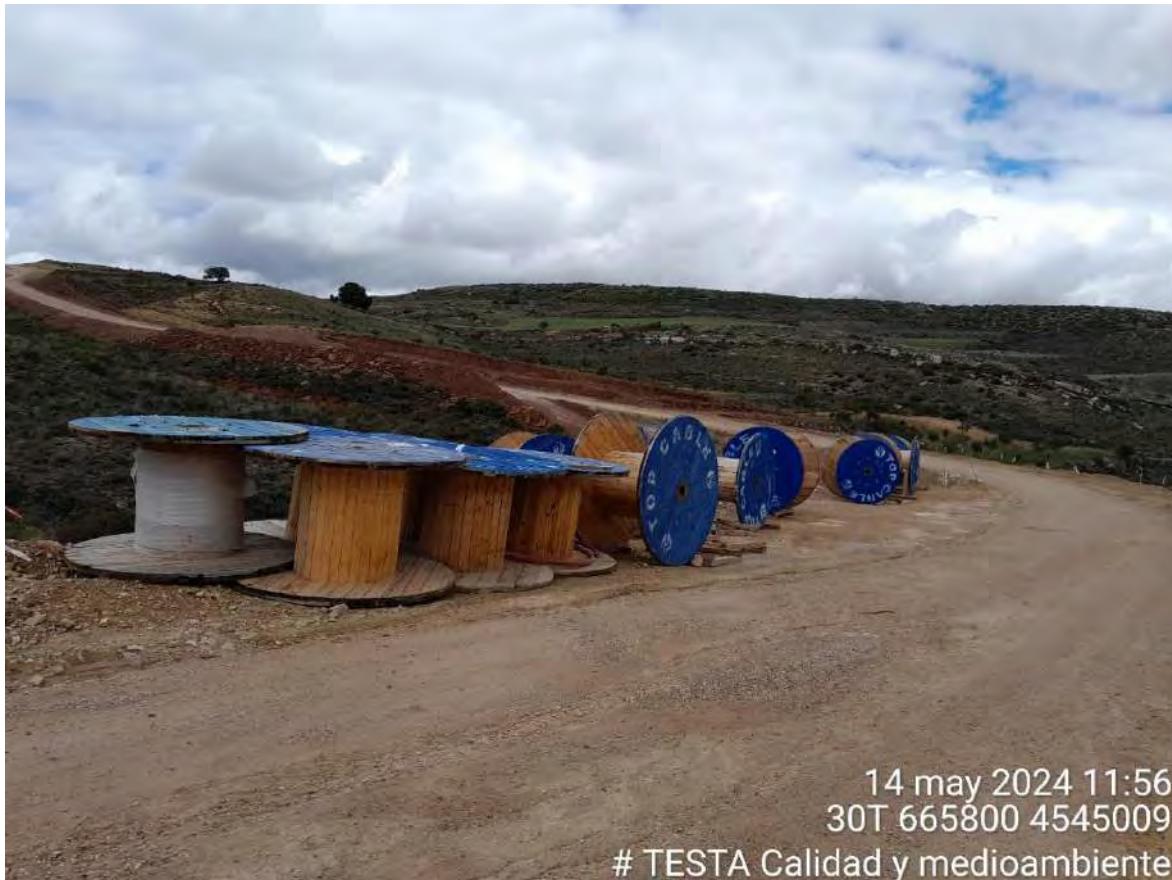
Imagen 1. NC leve a EIFFAGE, acopio de carretes en el vial este

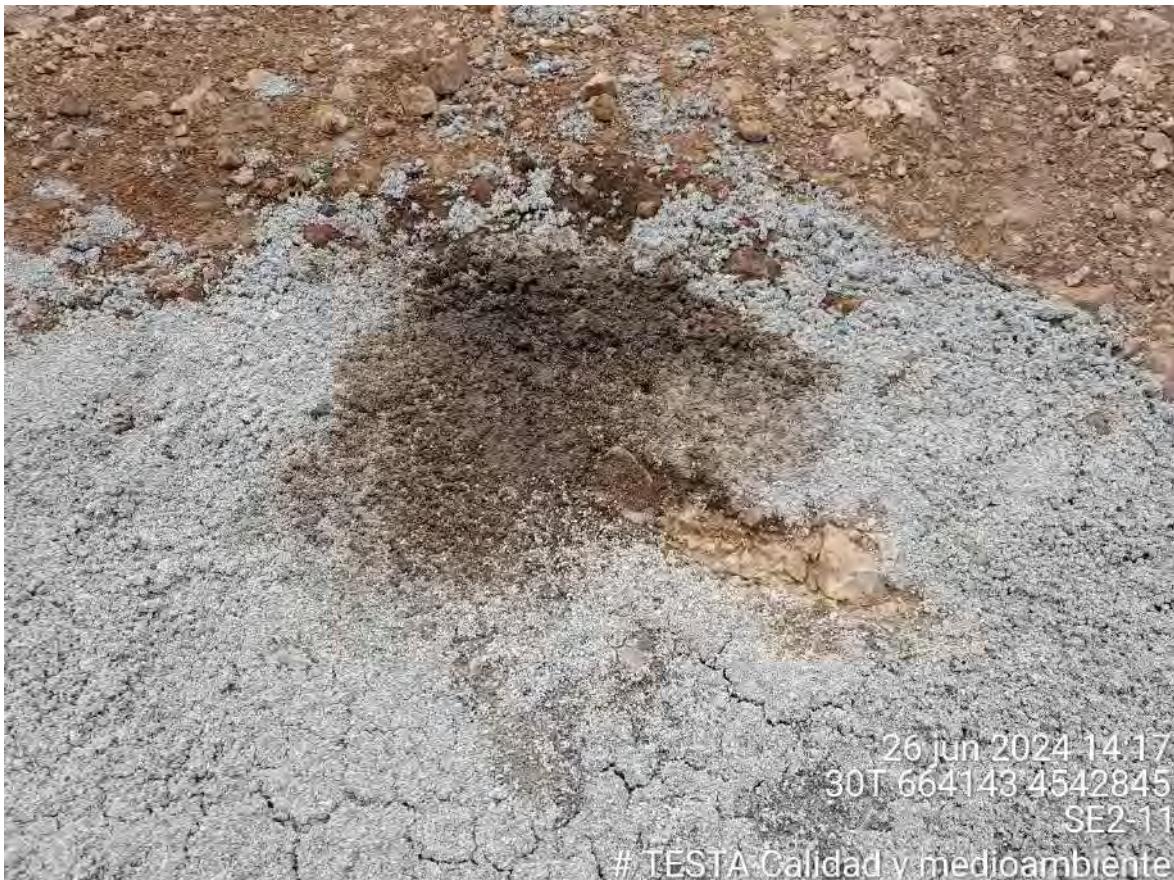
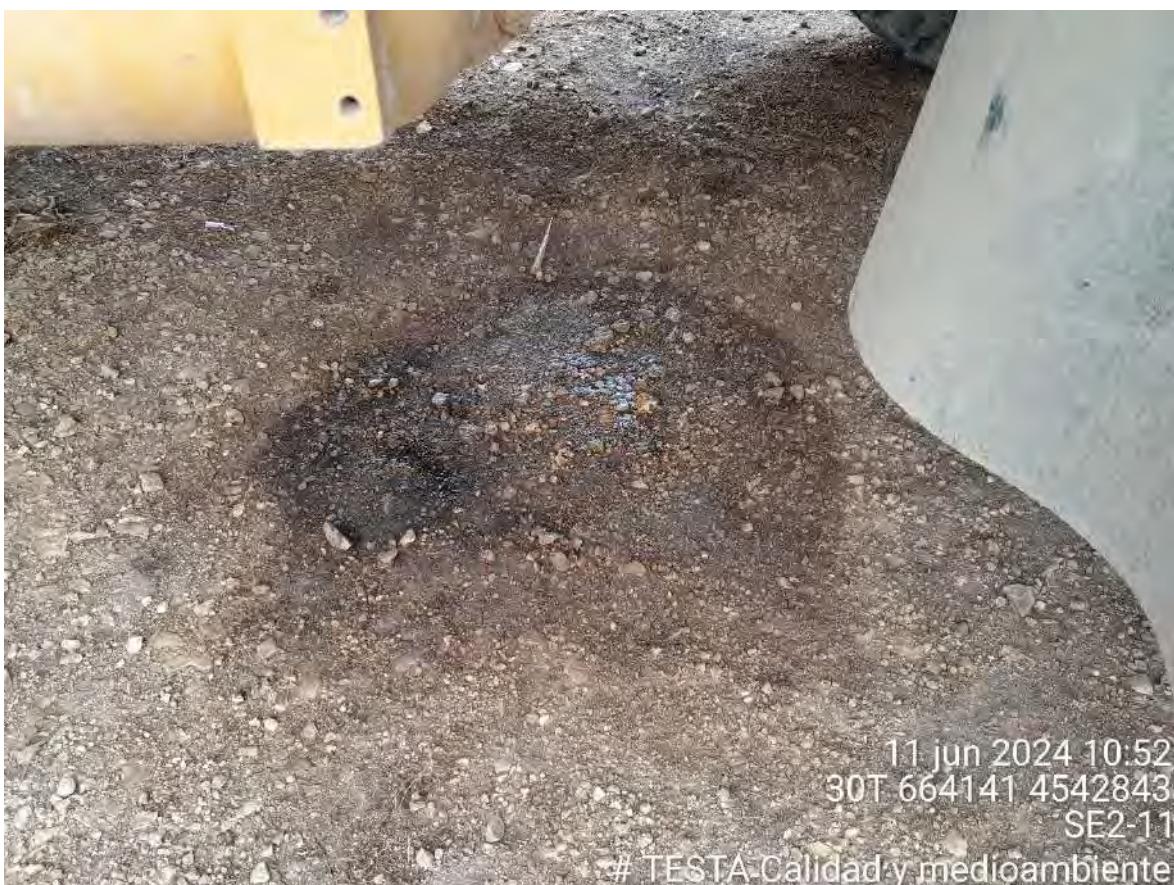
Imágenes 1 y 2. NC grave, abierta por falta de recogida del derrame de maquinaria pesada, en tiempo y forma.

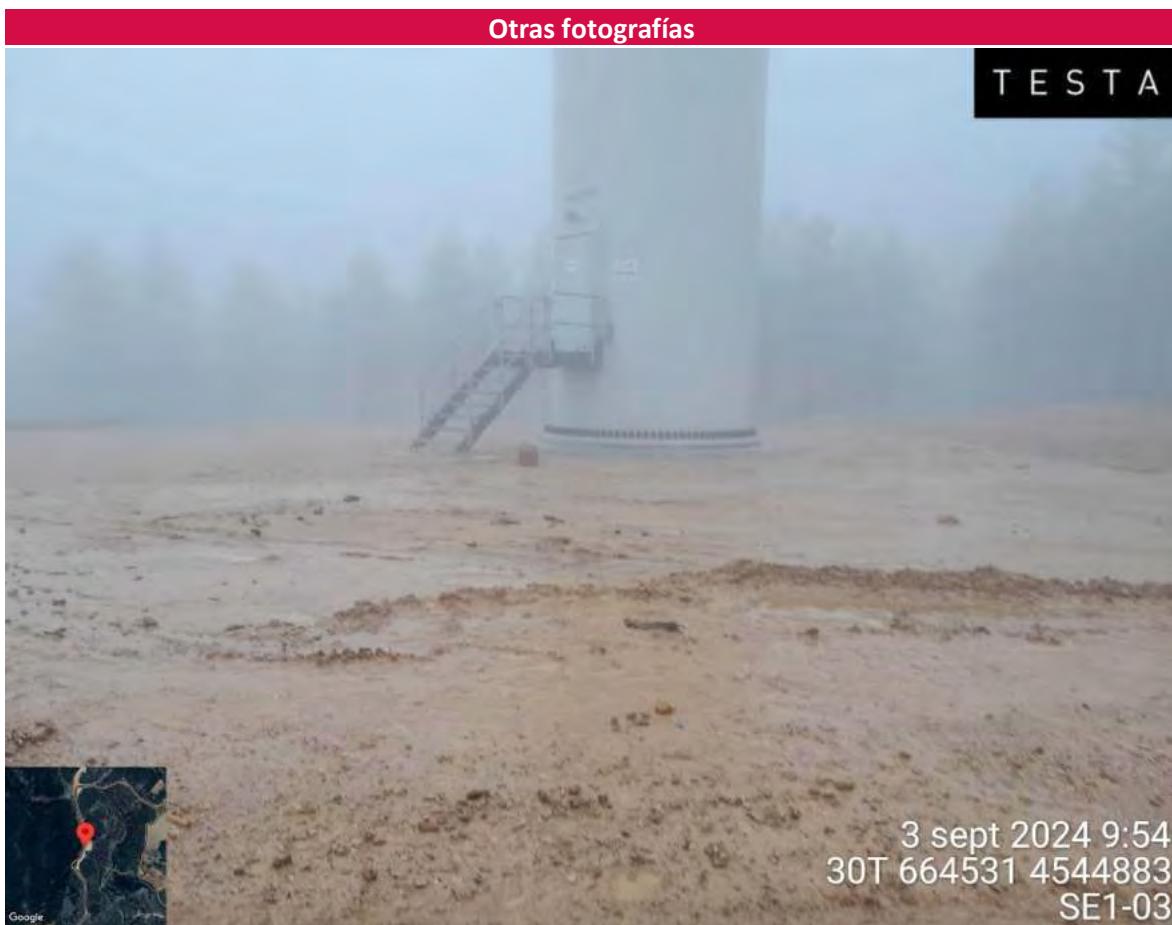
Imagen 1. Plataforma SE1-03 cubierta por material arrastrado, como consecuencia de las fuertes lluvias
