INFORME POSTCONSTRUCTIVO

PARQUE EÓLICO SOLUCIONES TECNOLÓGICAS  
DE ENERGÍAS VERDES (STEV)

Soluciones Tecnológicas de Energías Verdes, S.L

FEBRERO 2025

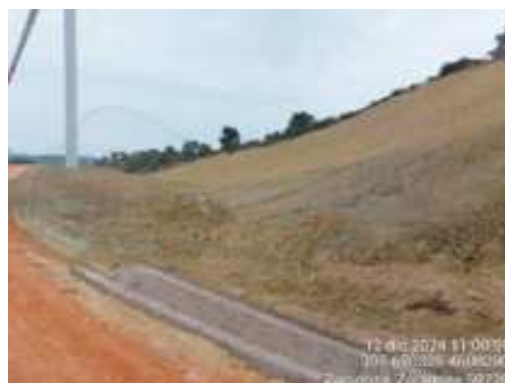
Incumplimiento requisitos hidrosiembra

Hidrosiembra deficiente en STEV-09

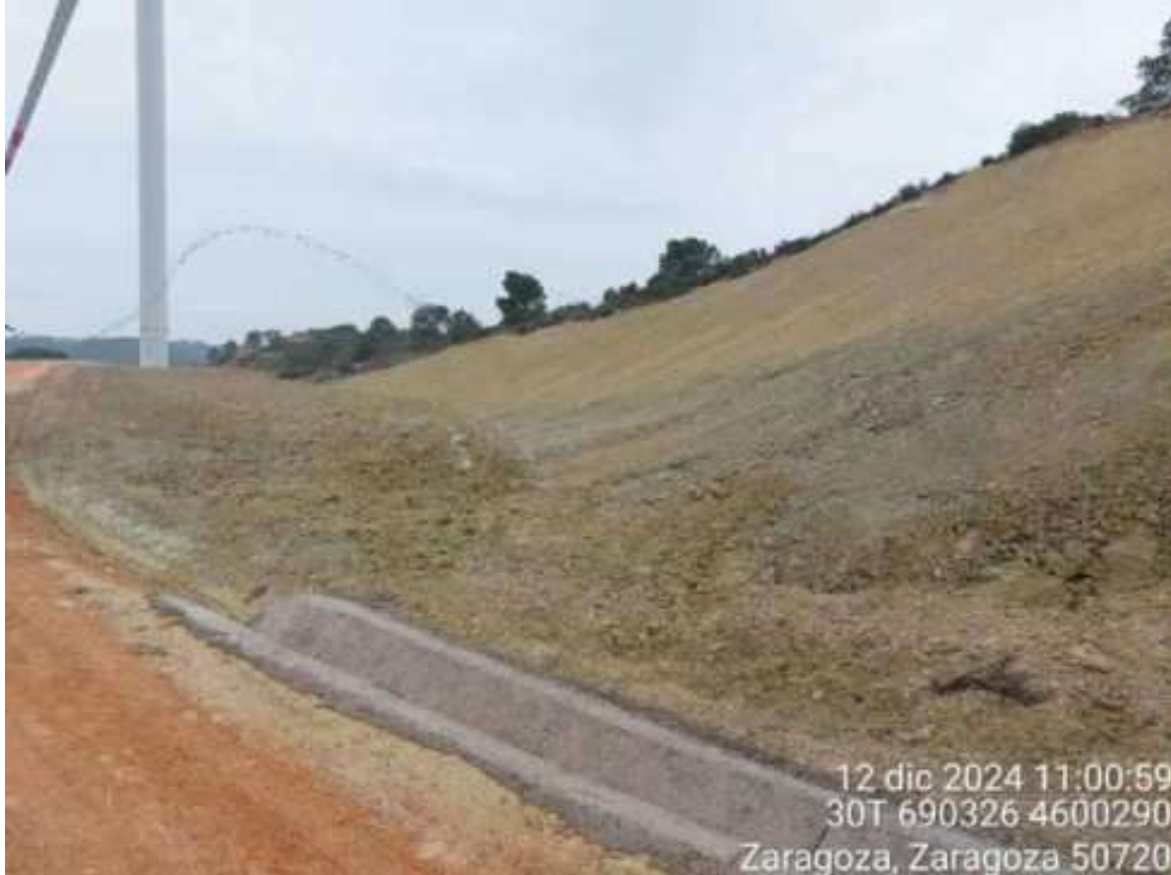
Imagen 1. Hidrosiembra deficiente en STEV-09. Se manda repetir del modo correcto.

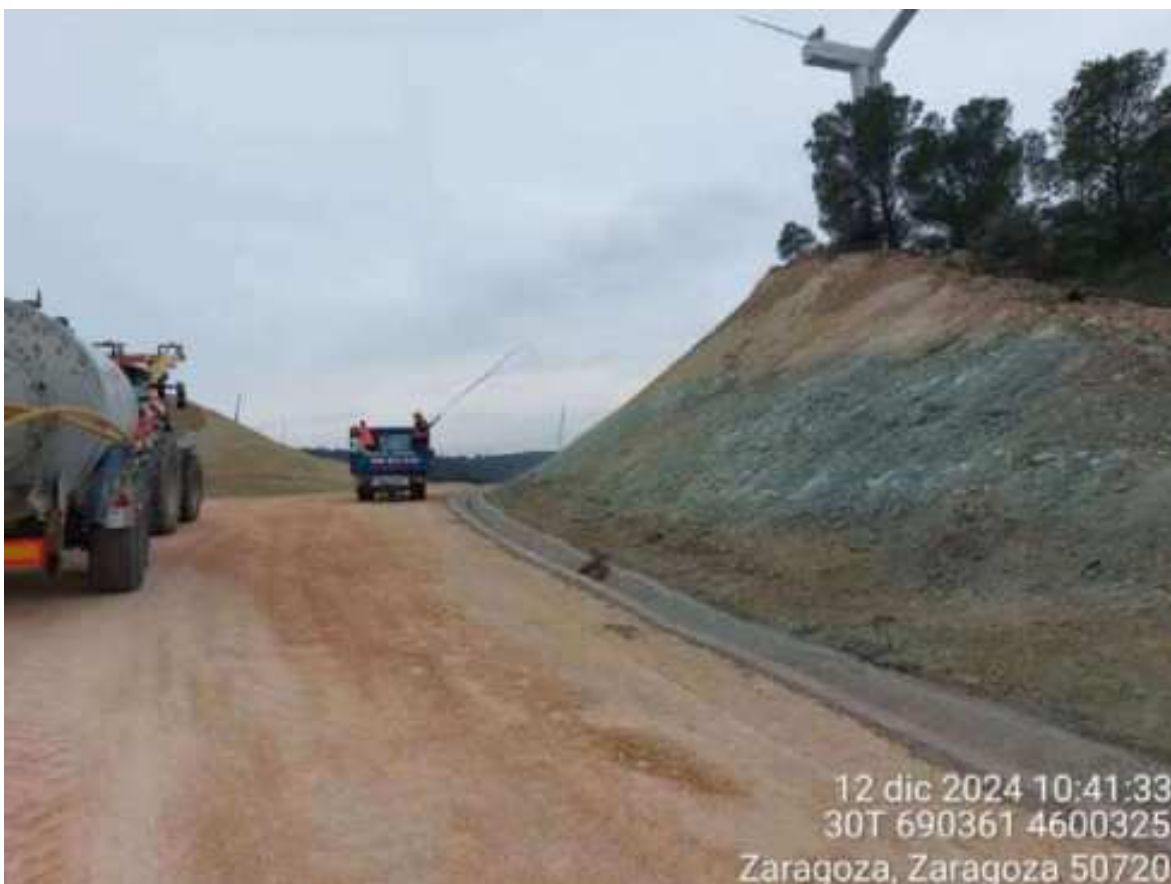
Imagen 2. Hidrosiembra deficiente en STEV-09. Se manda repetir del modo correcto.

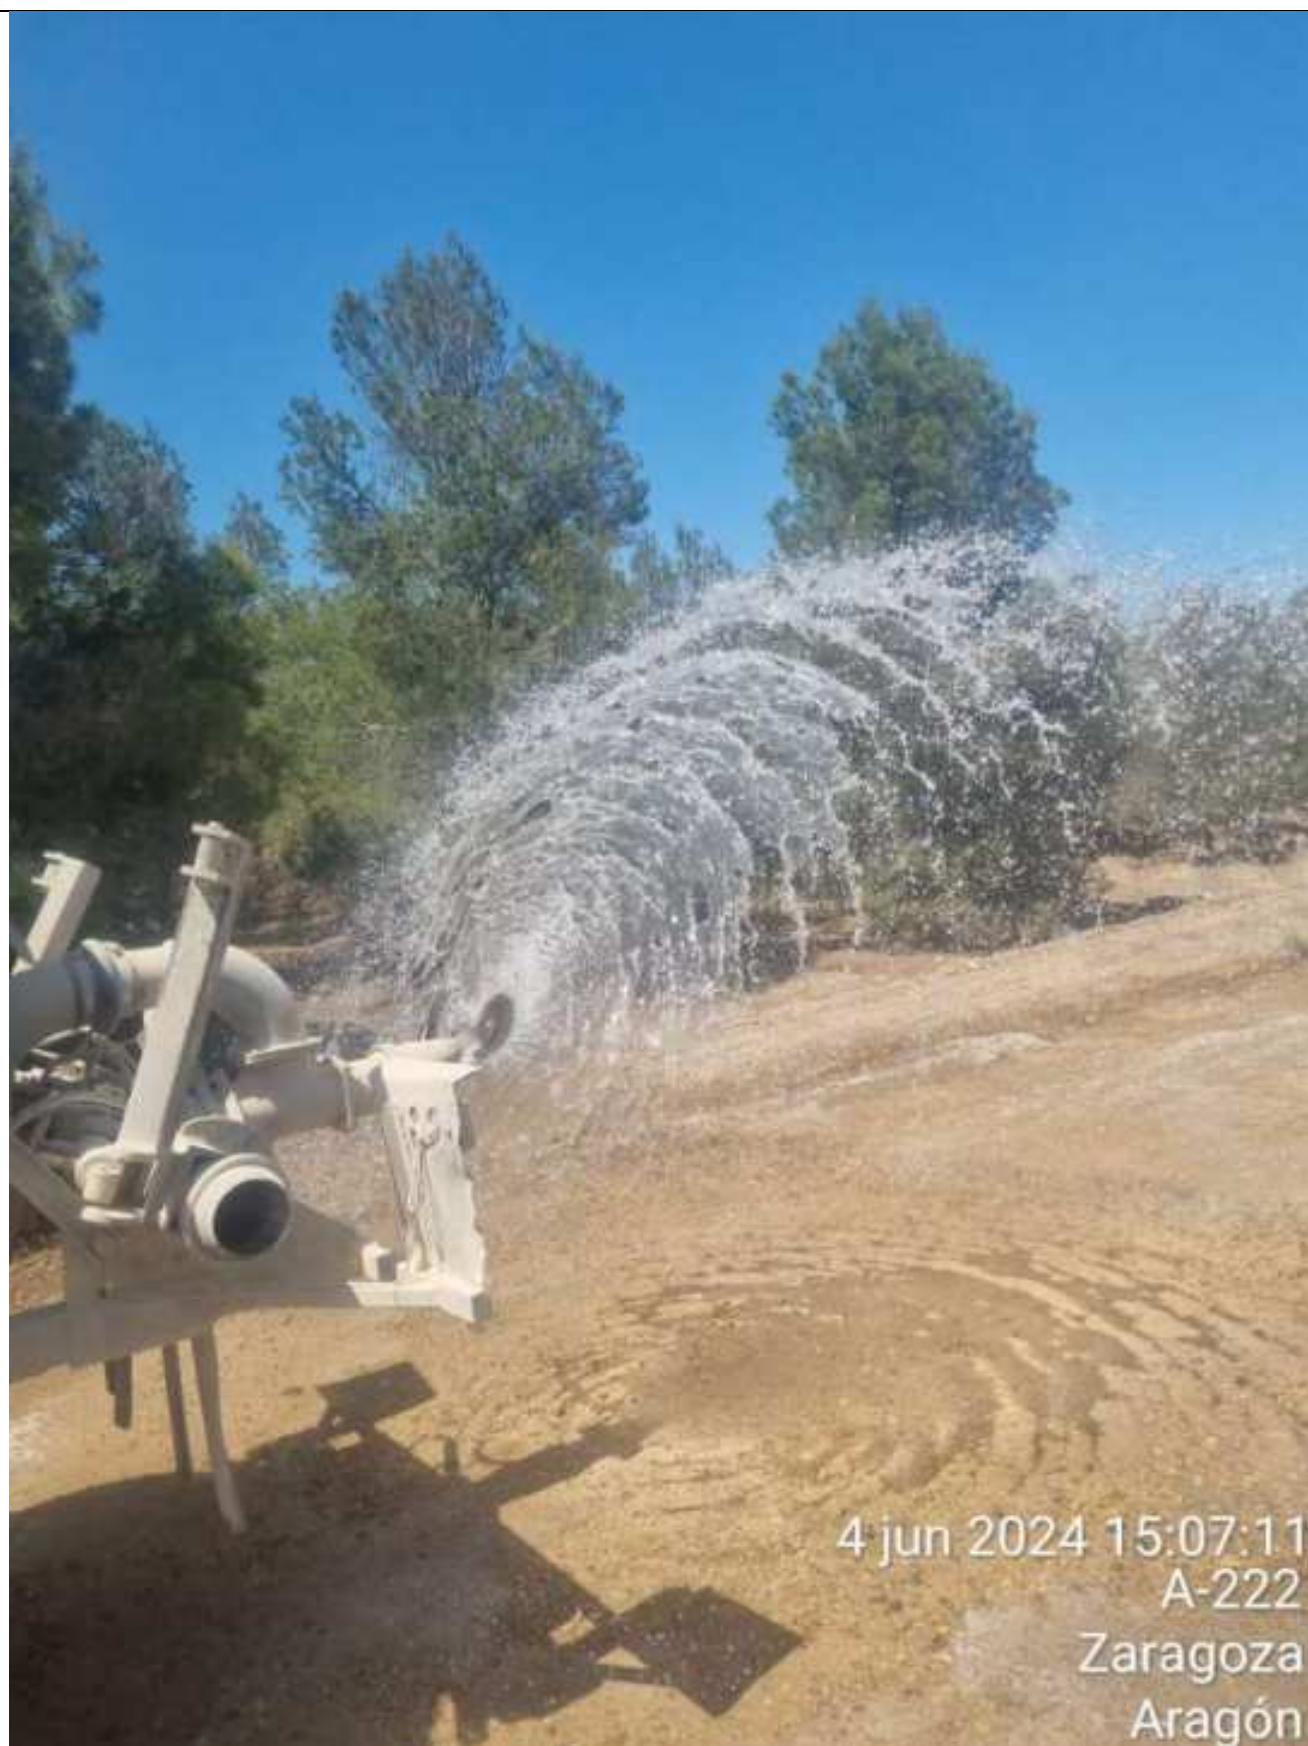
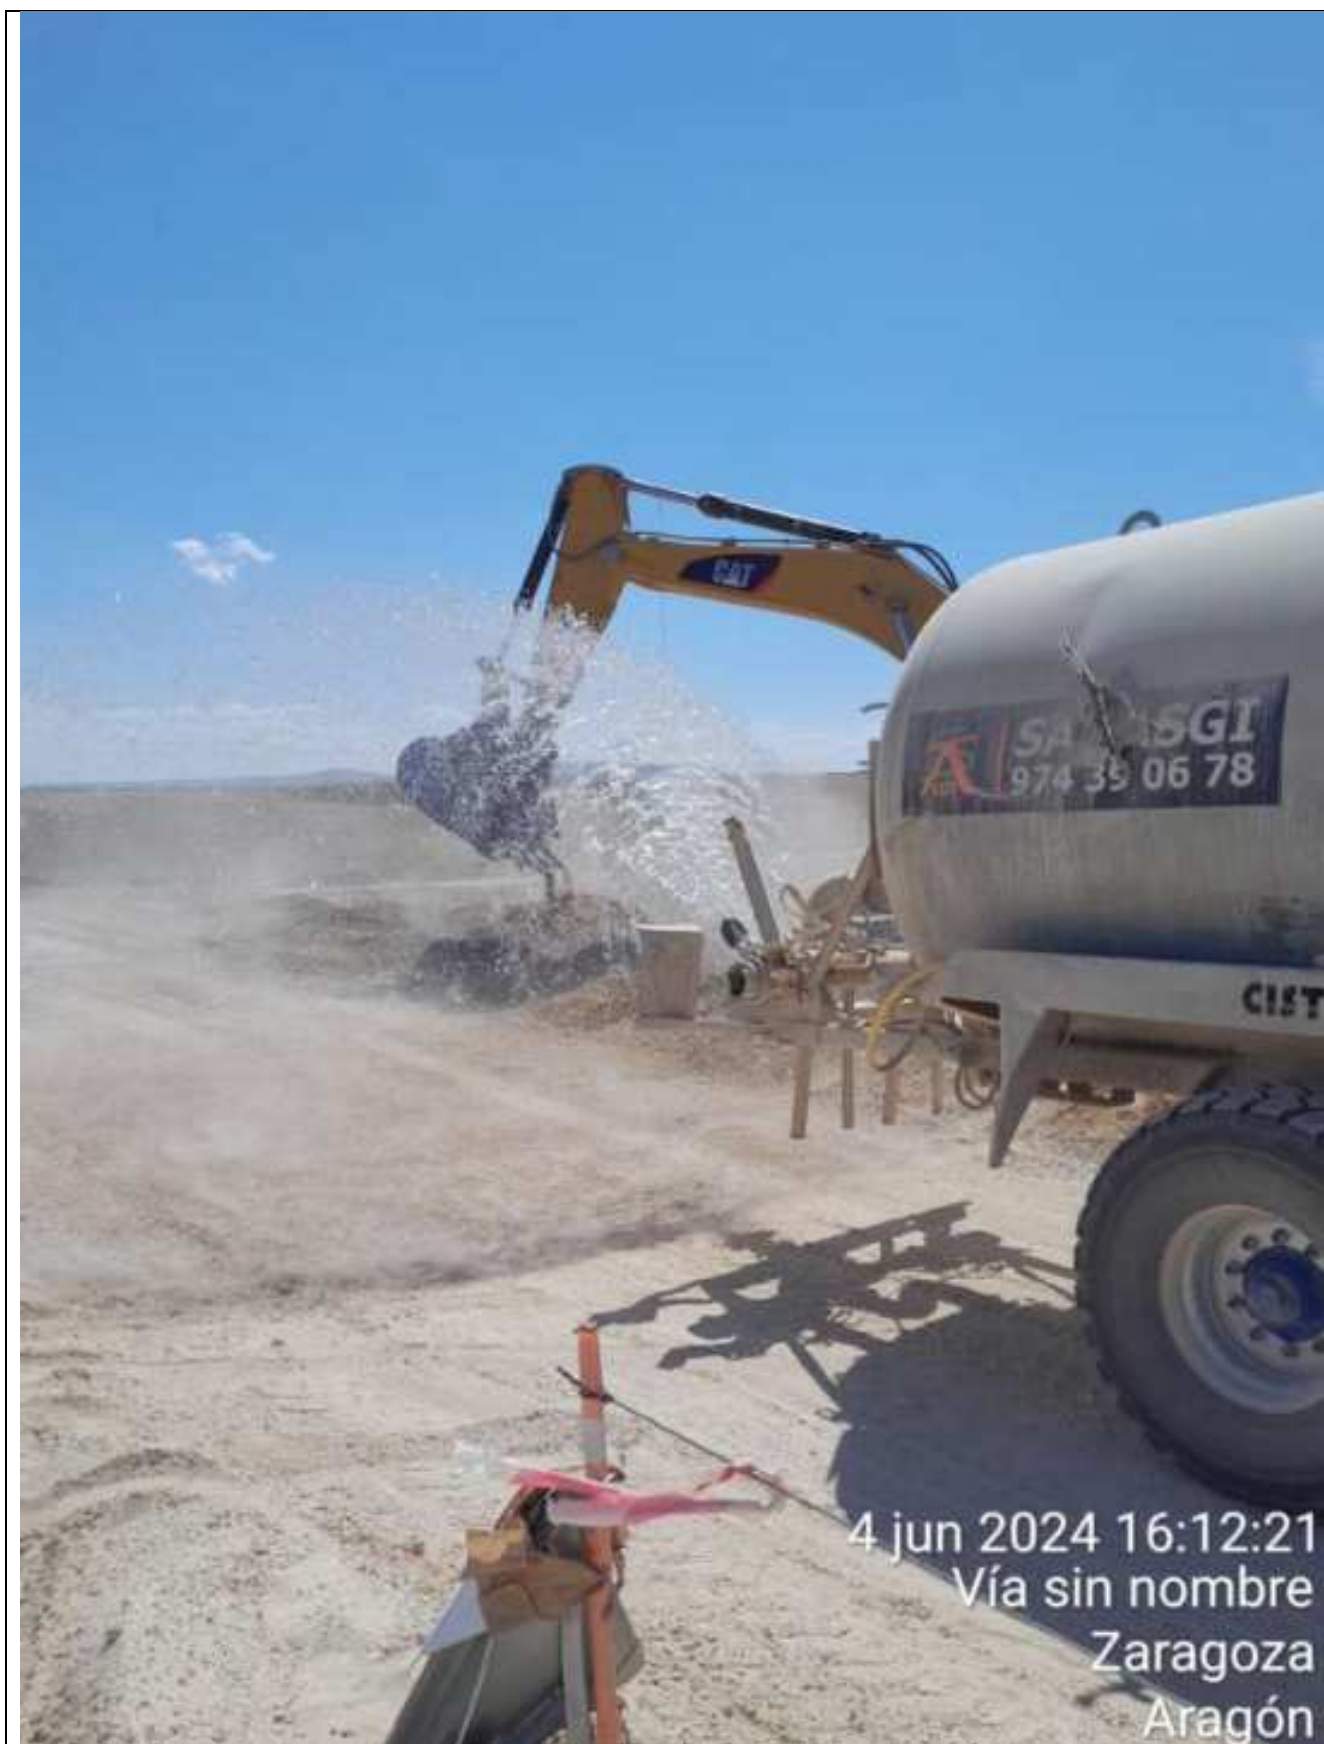
| GRAVE | |
|---|---|
| <p>Se abre una NC grave debido a la gran cantidad de polvo en la obra, especialmente en el vial principal, tras mi visita a obra el día 04/06. Se comunica directamente a Eiffage para actuar inmediatamente. La cuba estaba averiada pero no es excusa, ya que además los camiones iban sin lona de protección en la parte de arriba, incrementando el polvo.</p> <p>Se debe disponer de dos cubas, para evitar casos como el de hoy, en el que toda la mañana ha estado circulando maquinaria pesada, generando nubes de polvo que ponen en peligro la seguridad de los vehículos y producen daños graves en la vegetación.</p> | |
