### PARQUE EÓLICO (PE) “SANTOS DE LA PIEDRA”

#### Programa de Vigilancia Ambiental

| Informe de FASE de: | Construcción |
| N.º de informe y año de seguimiento | Informe nº 1 – Año 1 |

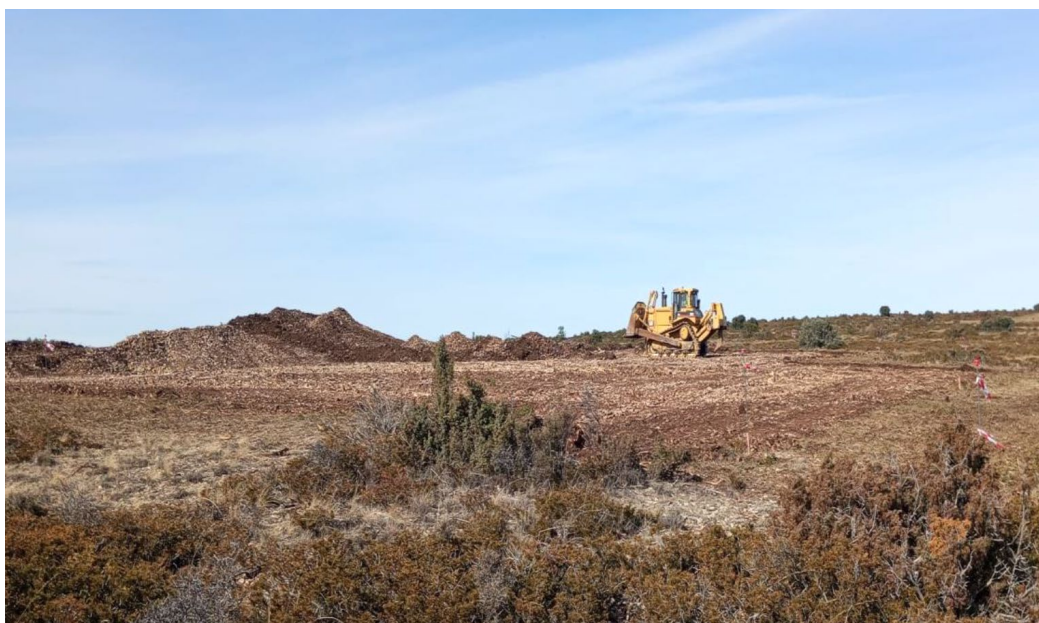
**Fotografía 1.** Movimientos de tierra

La separación de la tierra vegetal del material inerte se ha realizado correctamente y en zonas habilitadas para tal función, evitando la afección a vegetación natural. La mayor parte de los acopios se han realizado sobre las mismas plataformas o sobre un terreno de cultivo, previo permiso del propietario.

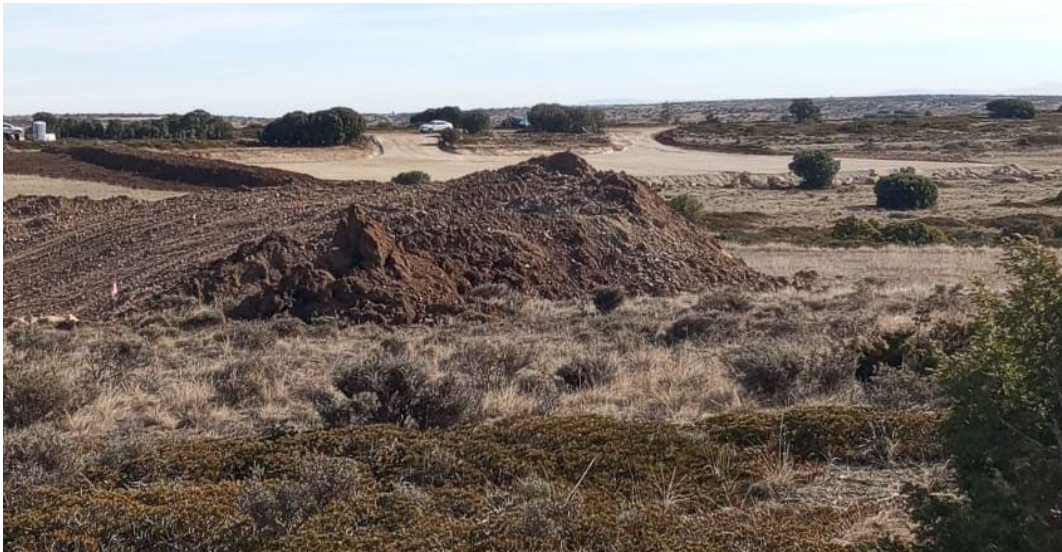
**Fotografía 2.** Acopio de tierra vegetal sobre terreno de cultivo

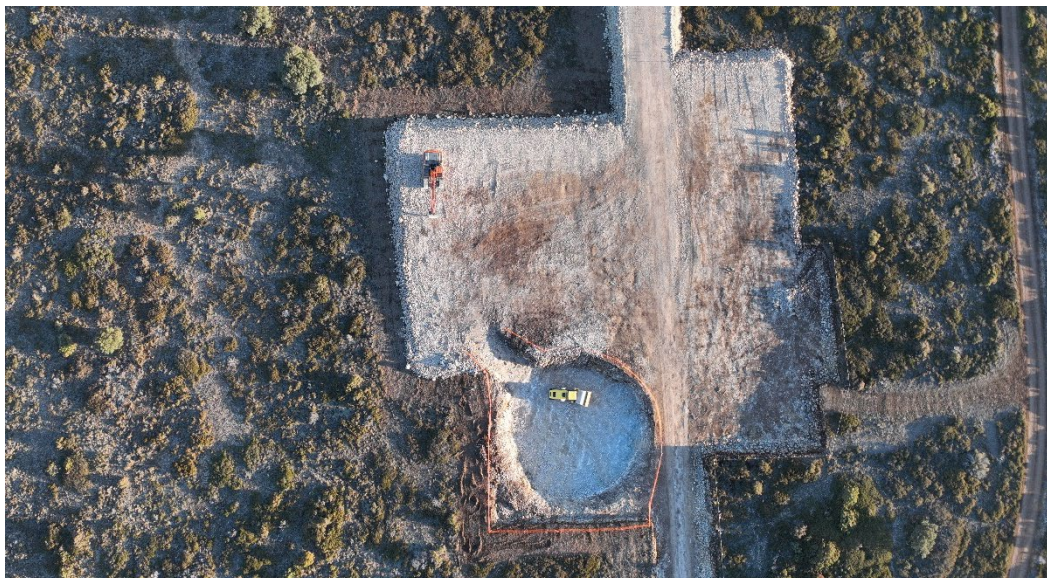
**Fotografía 3.** Extendido de zahorra

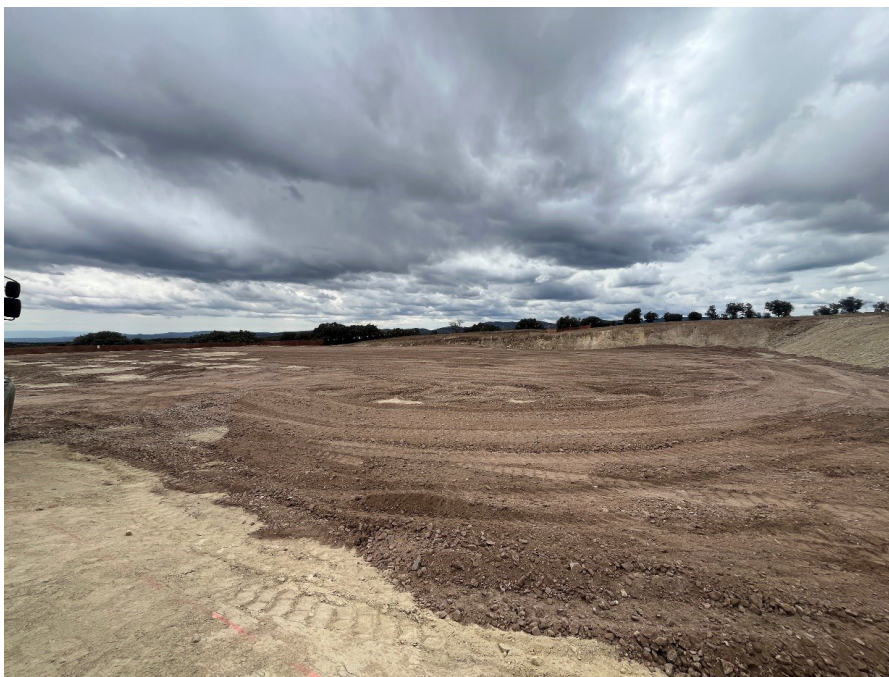
**Fotografía 4.** Extendido de zahorra

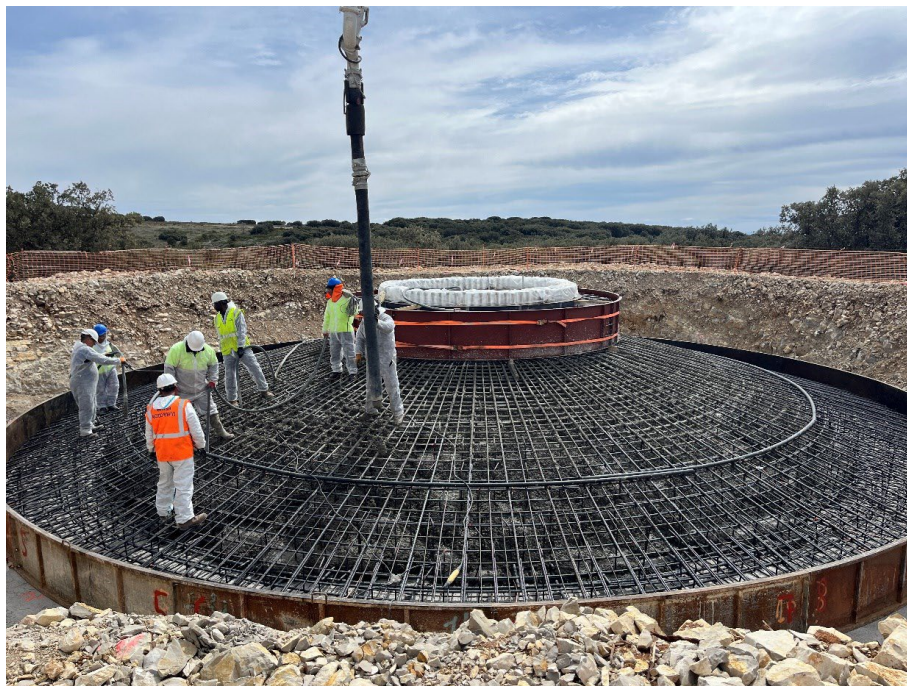
**Fotografía 5.** Cimentación del aerogenerador (AE 8)

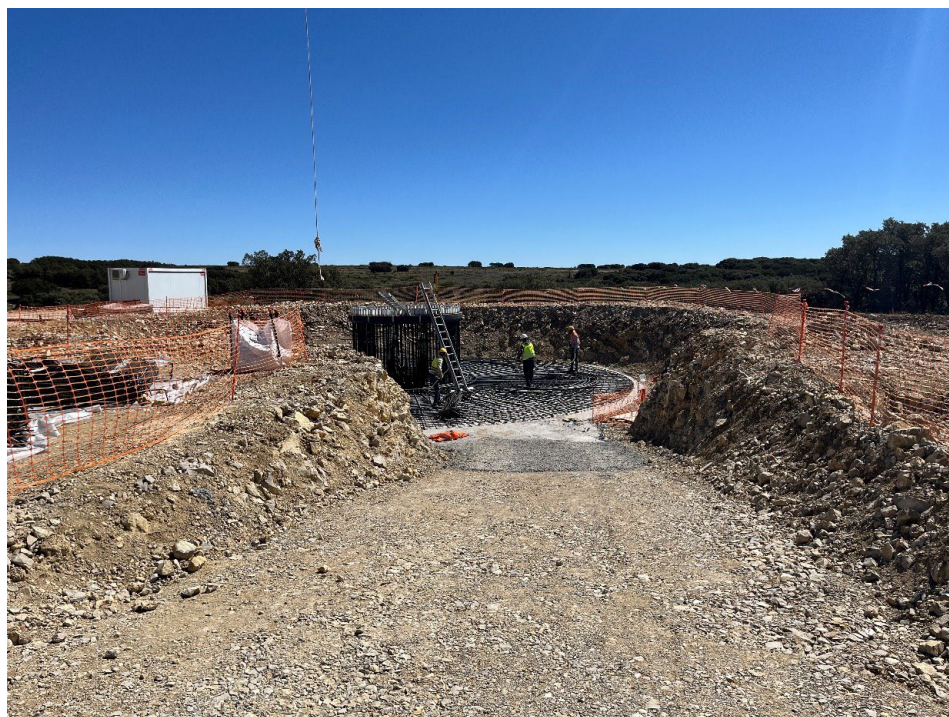
**Fotografía 6.** Figura 5 Montaje de la estructura de la base del aerogenerador (AE 8)

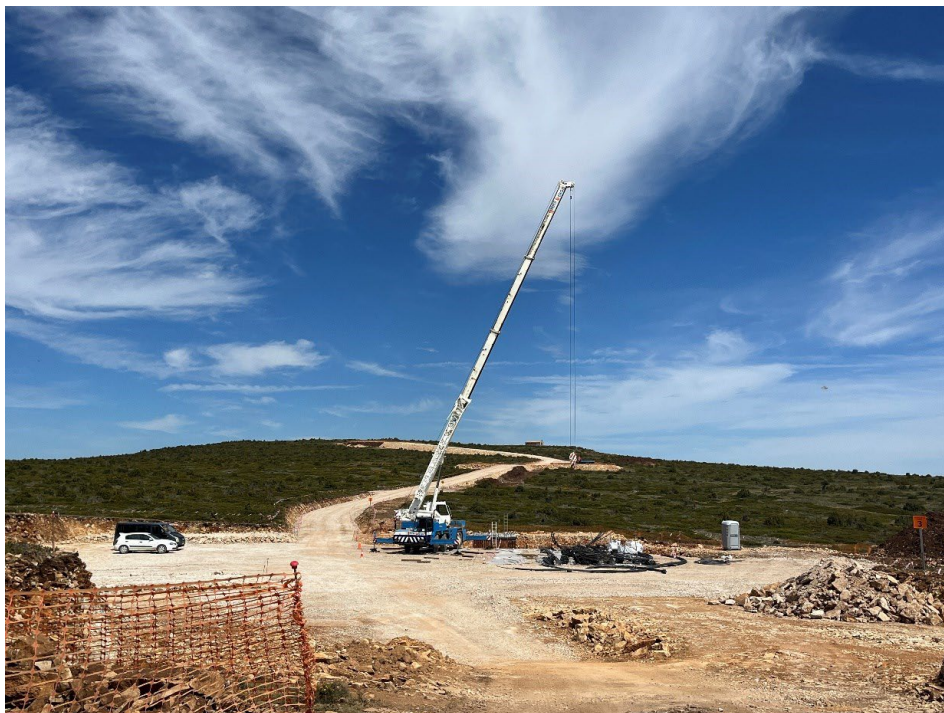
**Fotografía 7.** Figura 6 Montaje de armazón (AE3)

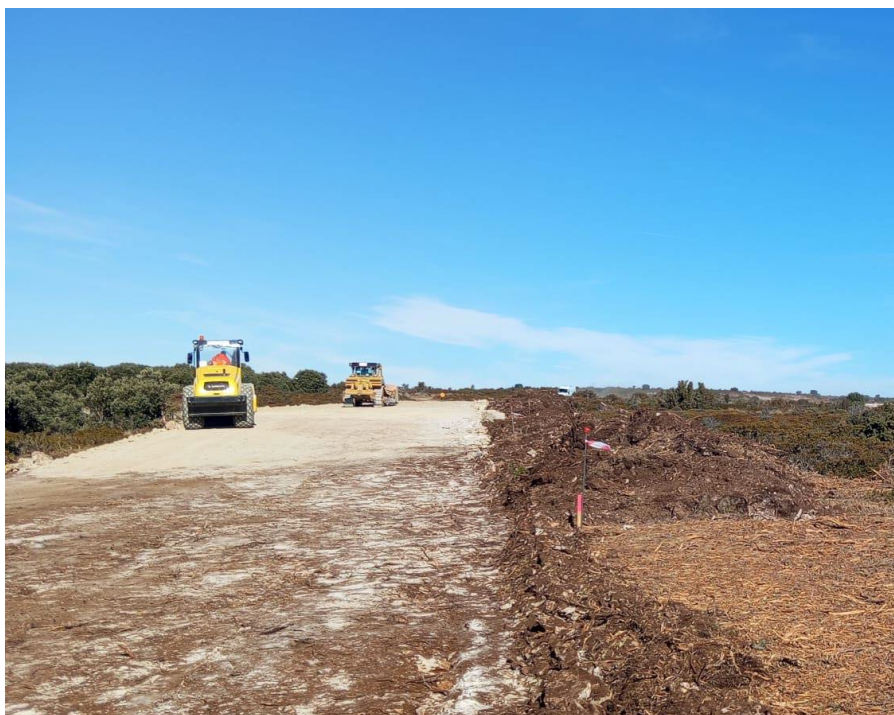
**Fotografía 8.** Acondicionamiento de viales

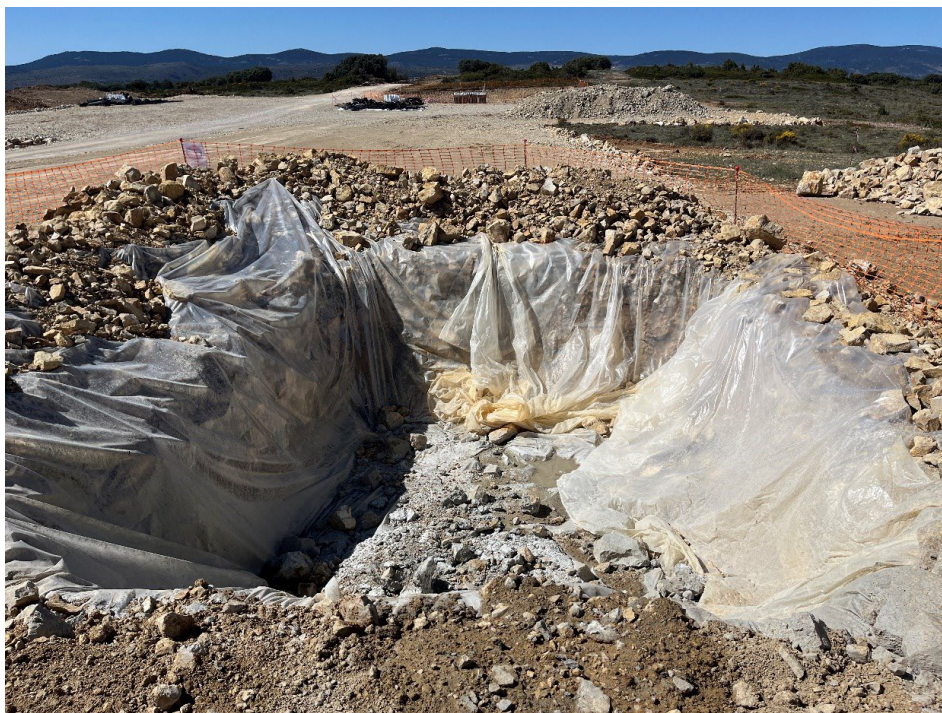
Por otra parte, se dispone de una zona habilitada para la limpieza de cubas de hormigón correctamente impermeabilizada.

**Fotografía 9.** Balsa para el lavado de cubas de hormigón

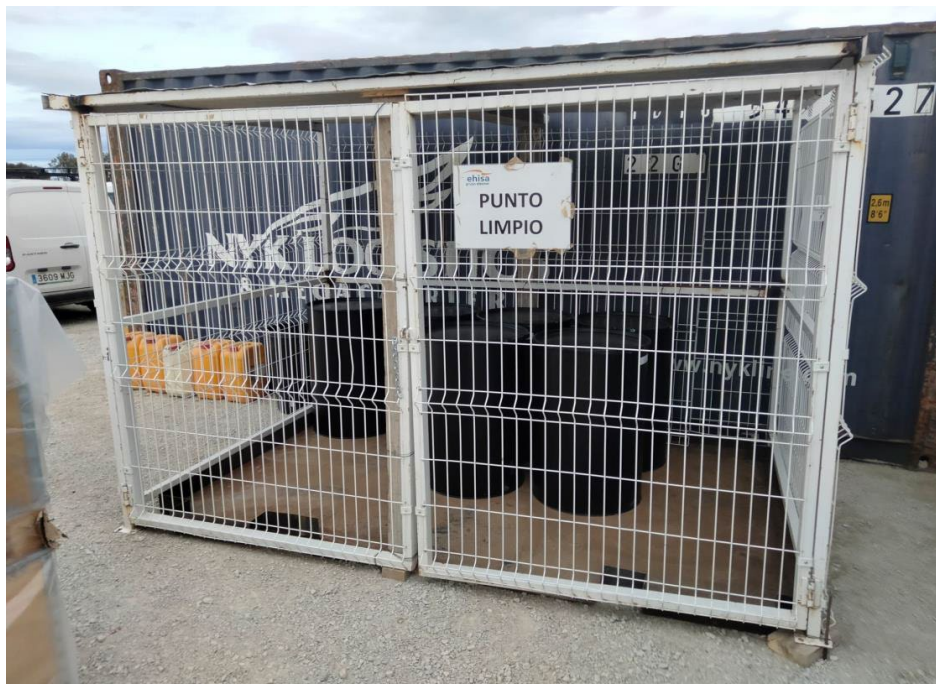
La obra cuenta también con un punto limpio de residuos peligrosos equipado con diferentes bidones estancos para el acopio y segregación de los mismos, los cuales están correctamente etiquetados. La segregación se está realizando adecuadamente, y la retirada y gestión la realizará un gestor autorizado (Sertego).

**Fotografía 10.** Punto limpio de residuos peligrosos

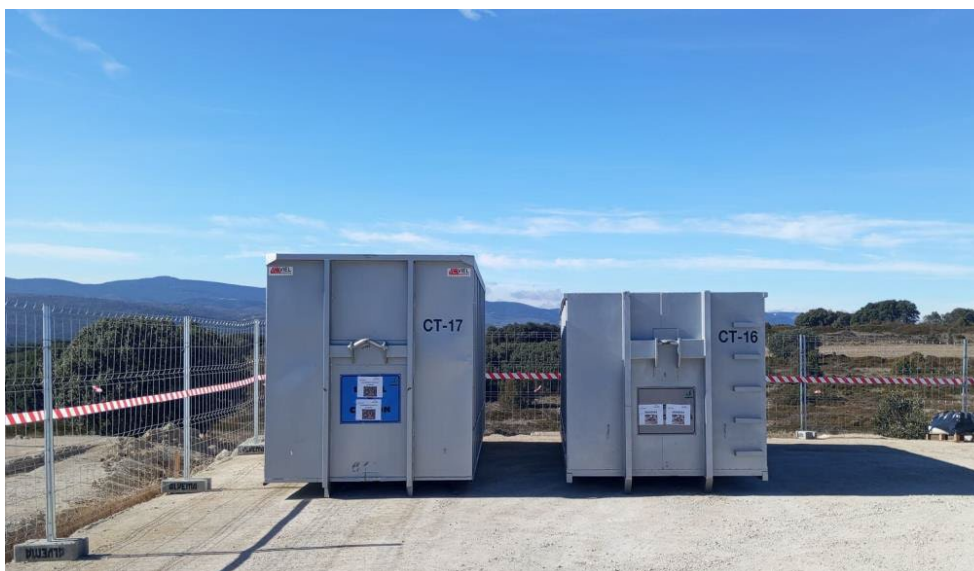
En cuanto a la gestión de residuos no peligrosos, se ha dispuesto un punto limpio de residuos no peligrosos que consta de diferentes contenedores para RSU, madera, residuos voluminosos, cartón, restos de metales,... los cuales cuentan con la identificación del correspondiente código LER de cada residuo. Se dispone de una empresa homologada para la retirada y gestión de estos residuos (Emipesa). Salvo errores de segregación puntuales, la separación de residuos se está realizando correctamente y para evitar estos errores se les ha impartido formación específica a los trabajadores de la obra.

**Fotografía 11.** Punto limpio de residuos no peligrosos

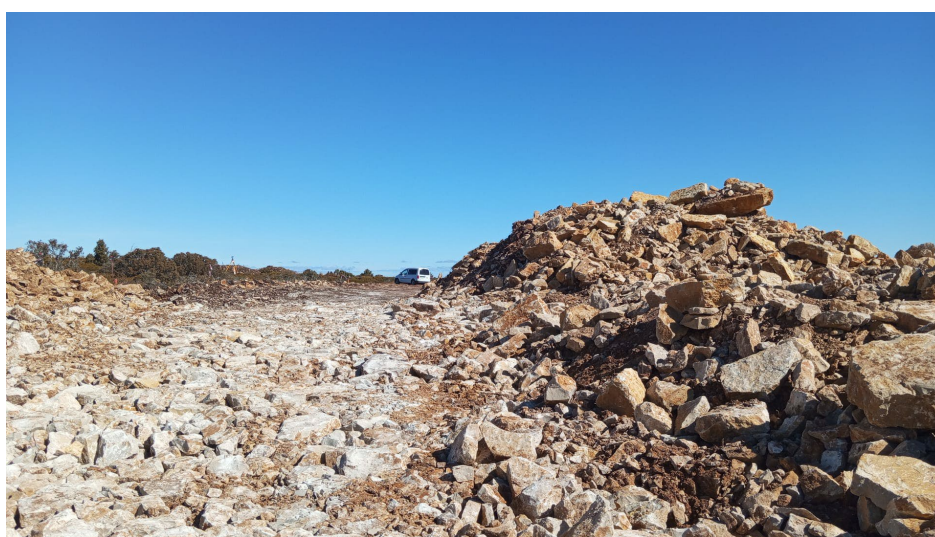
No se observan efectos erosivos. La tierra vegetal extraída ha sido separada y acopiada correctamente, al igual que el material procedente de la excavación de forma que no se produzca la mezcla de ambos materiales.

**Fotografía 12.** Acopio de material rocoso procedente de la excavación

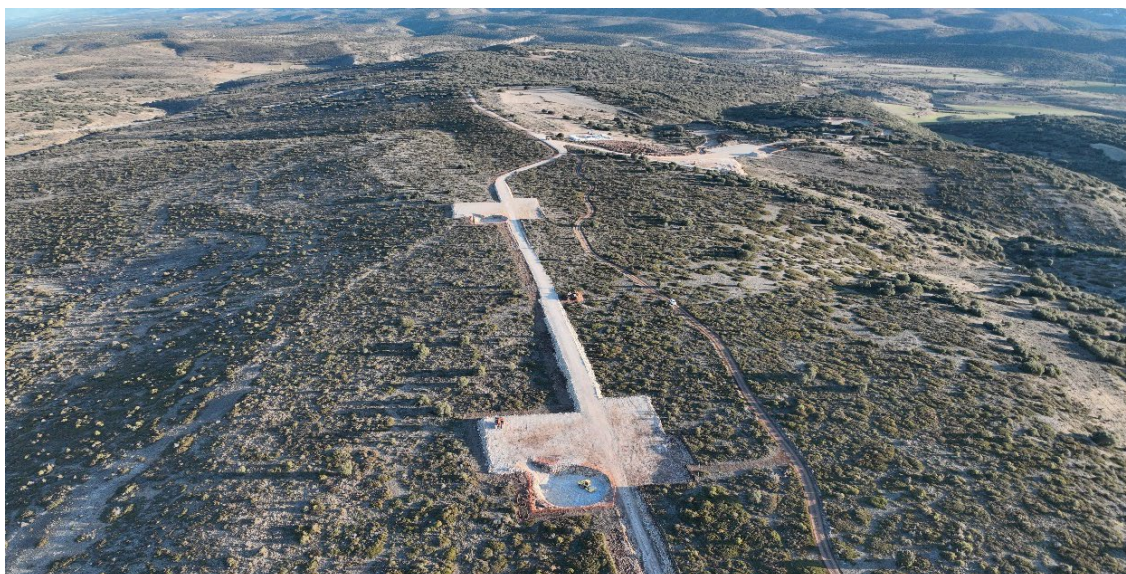
La planta mantiene un nivel de limpieza optimo. En las ocasiones en las que se han detectado residuos no peligrosos fuera del punto limpio y/o contenedores, como RSU procedentes de la actividad de los trabajadores, o plásticos dispersos, estos han sido correctamente recuperados y segregados.

**Fotografía 13.** Vista aérea de la obra

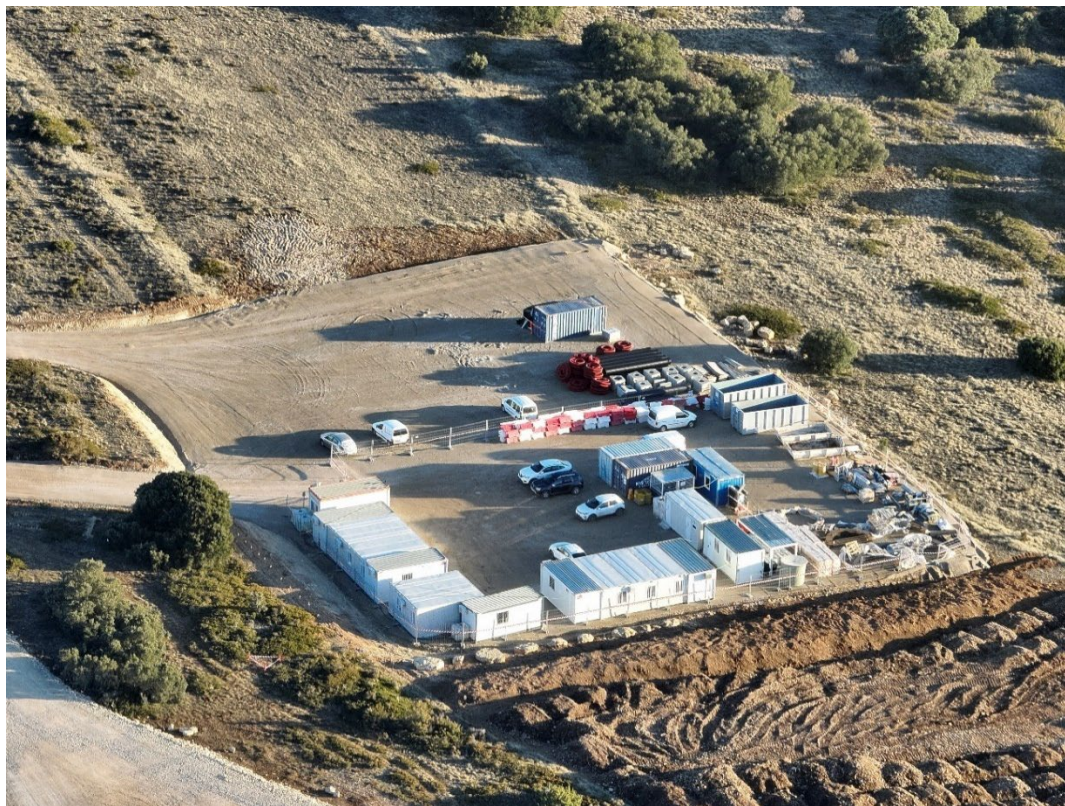
**Fotografía 14.** Vista aérea de la zona de casetas y acopios

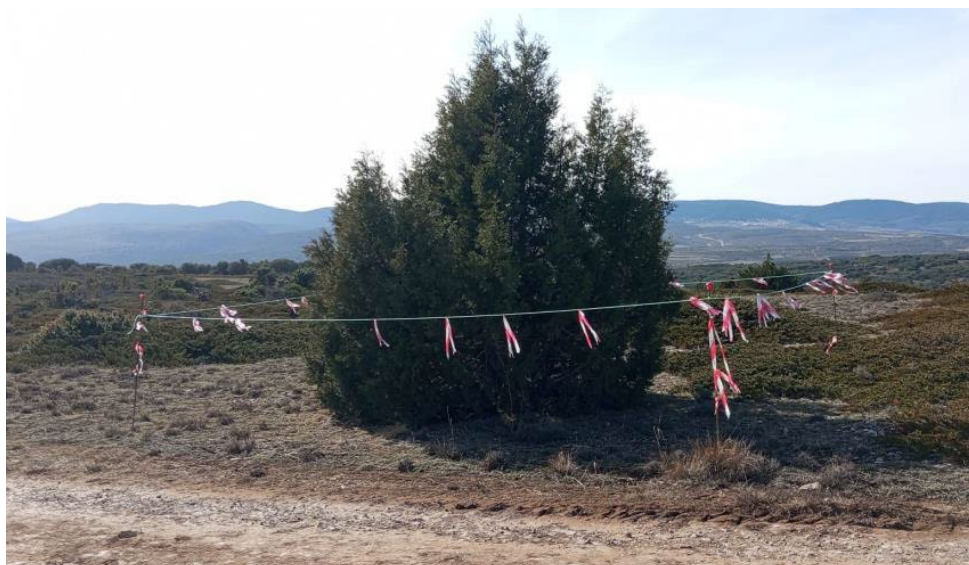
A día de hoy se encuentran balizadas todas las zonas de vegetación natural, así como los ejemplares de *Juniperus thurifera* susceptibles de verse afectados y no se ha constatado ninguna afección no prevista.

**Fotografía 15.** Balizado de *Juniperus thurifera*

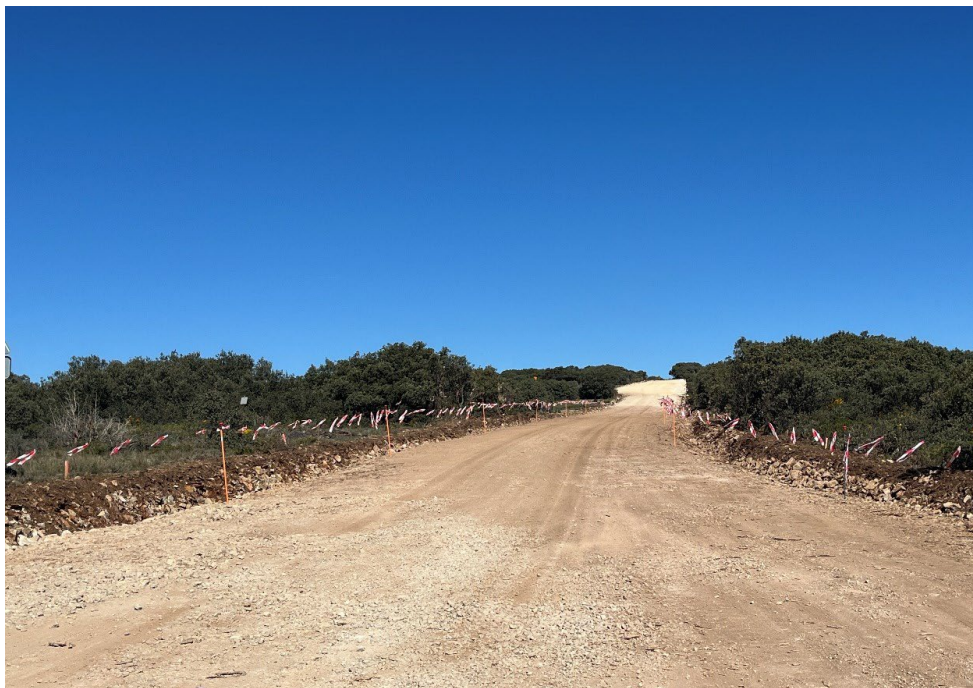
**Fotografía 16.** Balizado de vegetación natural

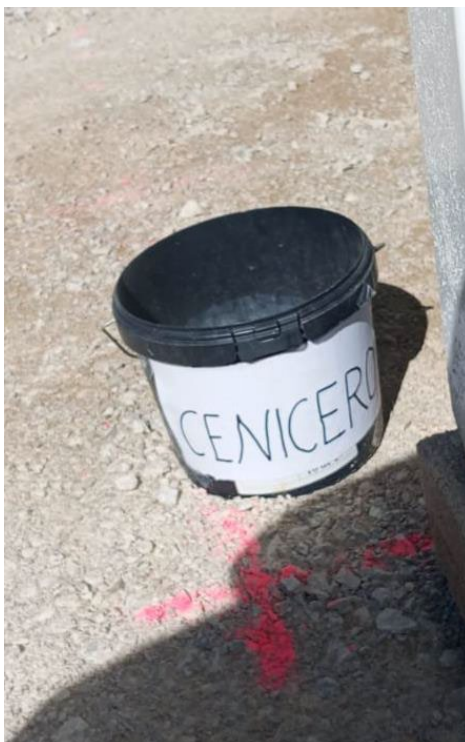
La obra cuenta con material para la prevención de incendios y punto para fumadores.

**Fotografía 17.** Cenicero para colillas de fumadores

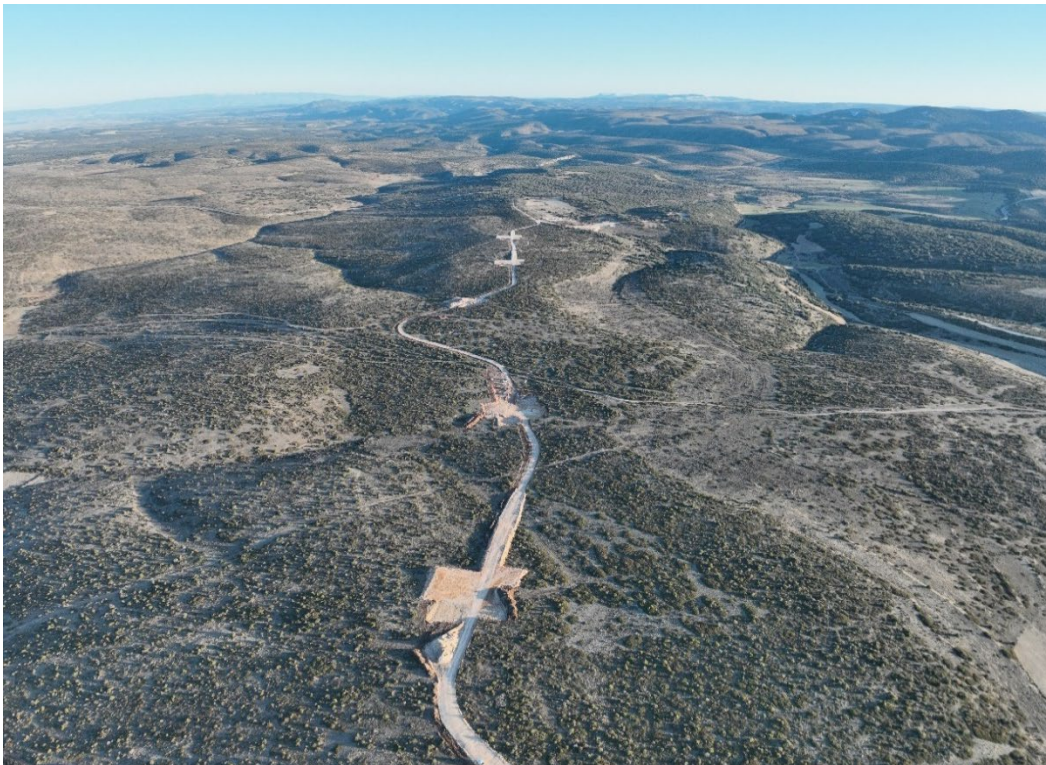
La ejecución de las obras se ha realizado ciñéndose todo lo posible a las descritas en el proyecto, no obstante, por exigencias del fabricante de las máquinas, las plataformas han sufrido alguna pequeña variación, aunque como estas finalmente serán restauradas, no se considera que se haya producido un incremento del impacto previsto.

**Fotografía 18.** Vista general del proyecto

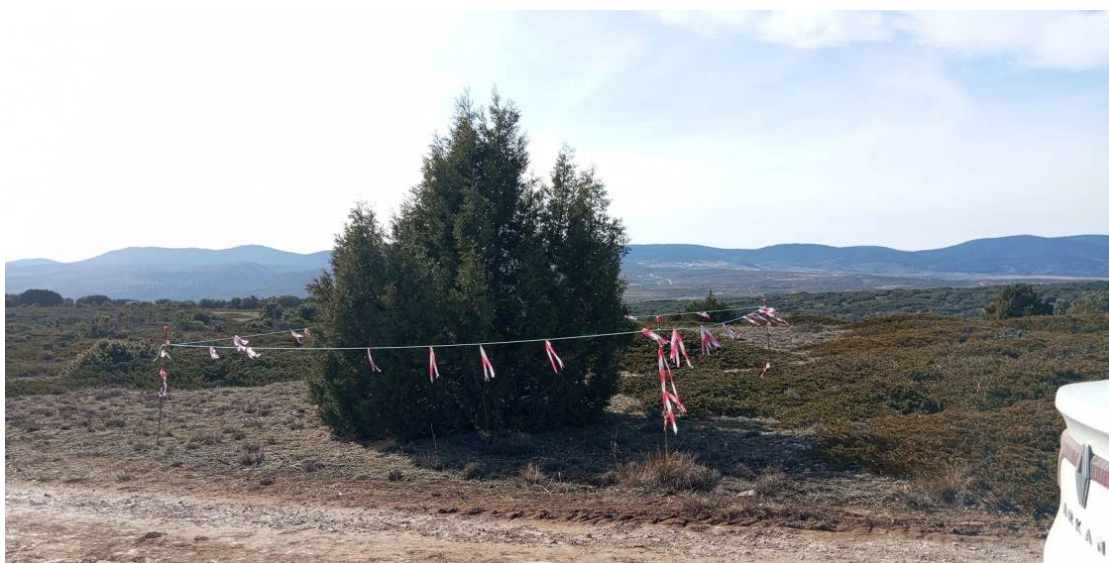
**Fotografía 1.** Balizado de *Juniperus thurifera*

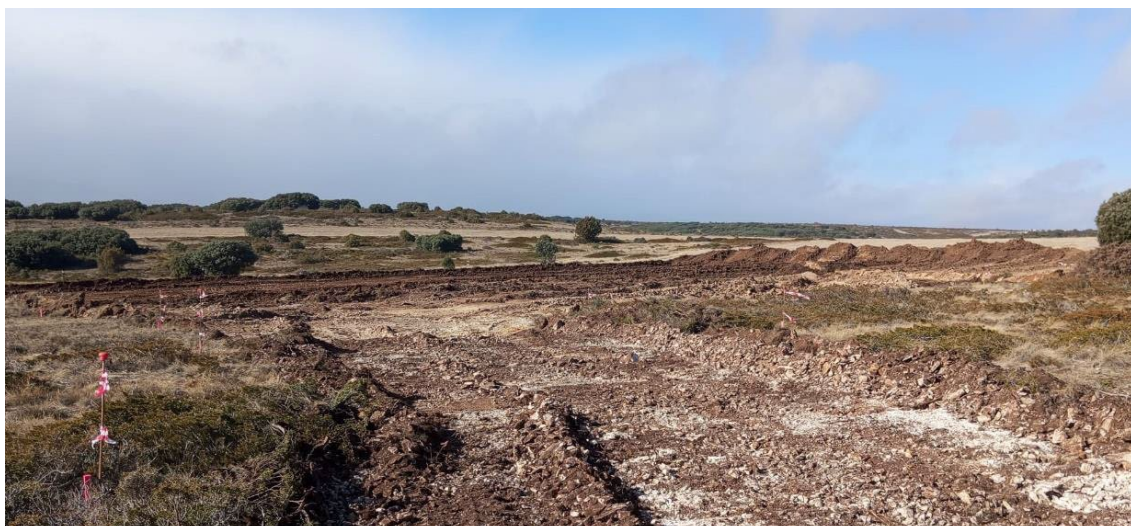
**Fotografía 2.** Balizado de vegetación natural

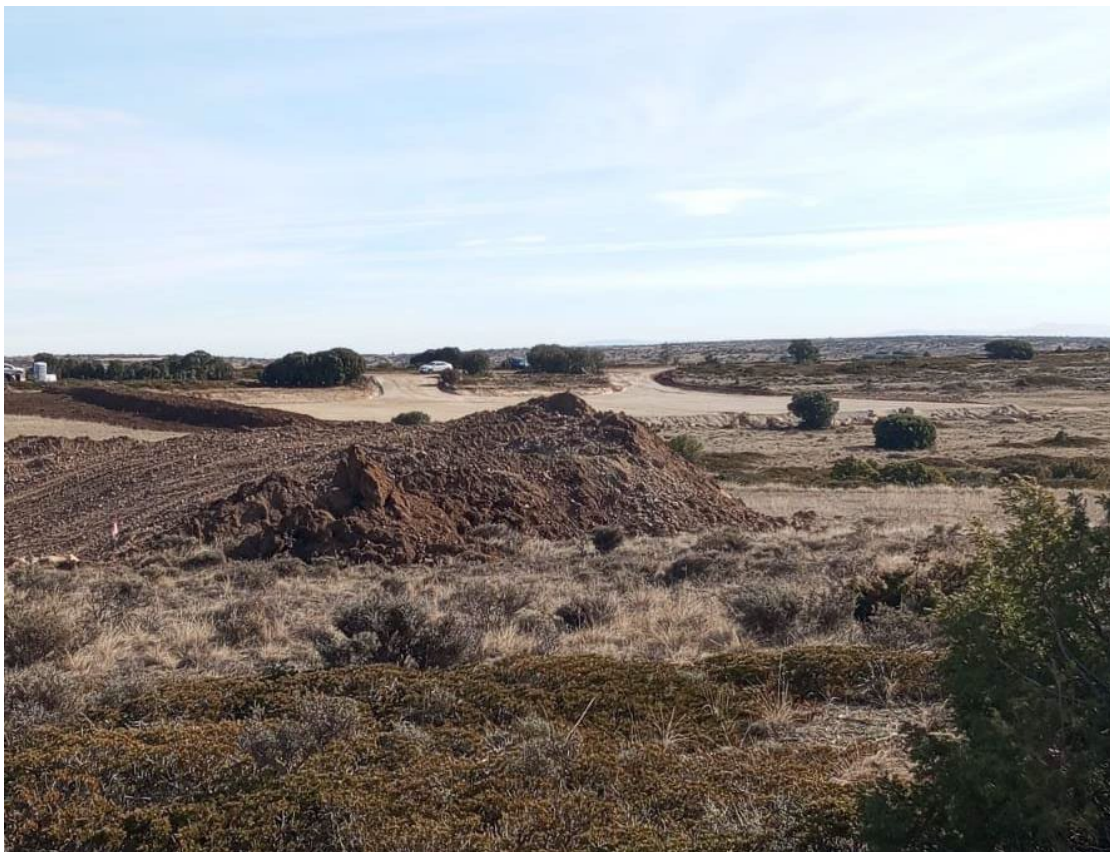
**Fotografía 3.** Acopio de tierra vegetal

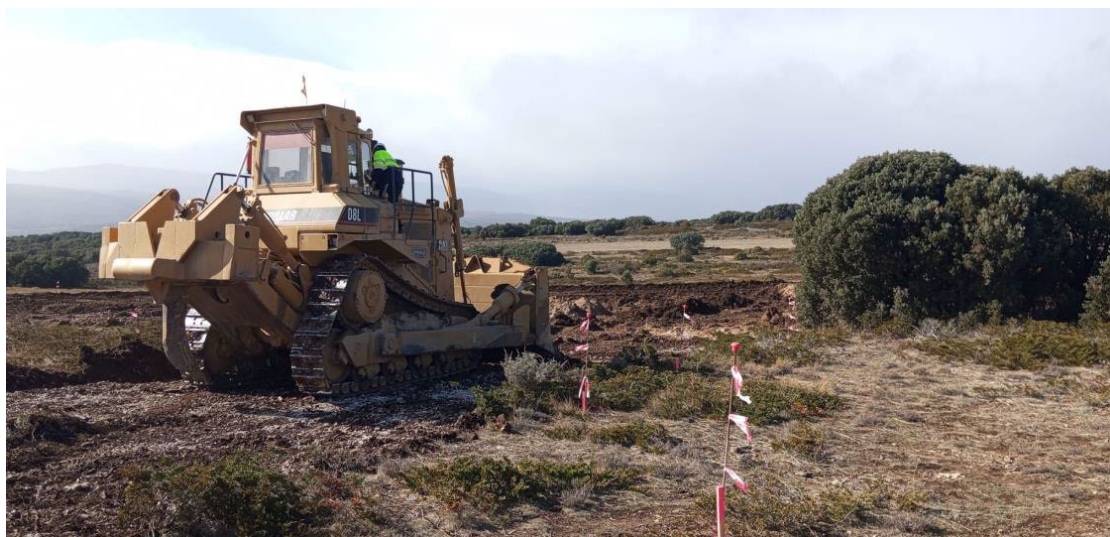
**Fotografía 4.** Movimiento de tierras

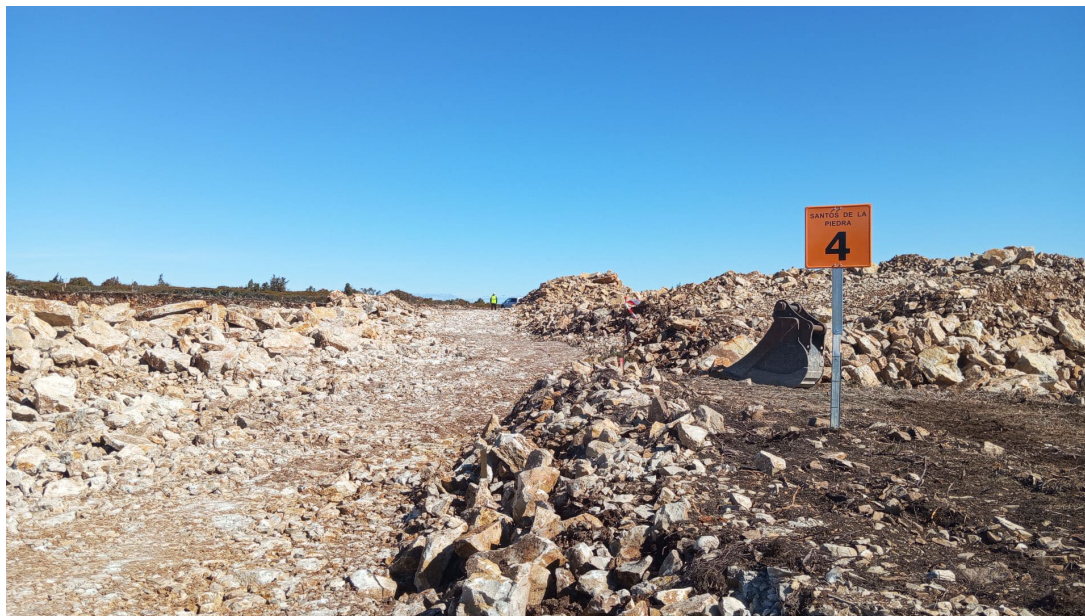
**Fotografía 5.** Acopio de material rocoso

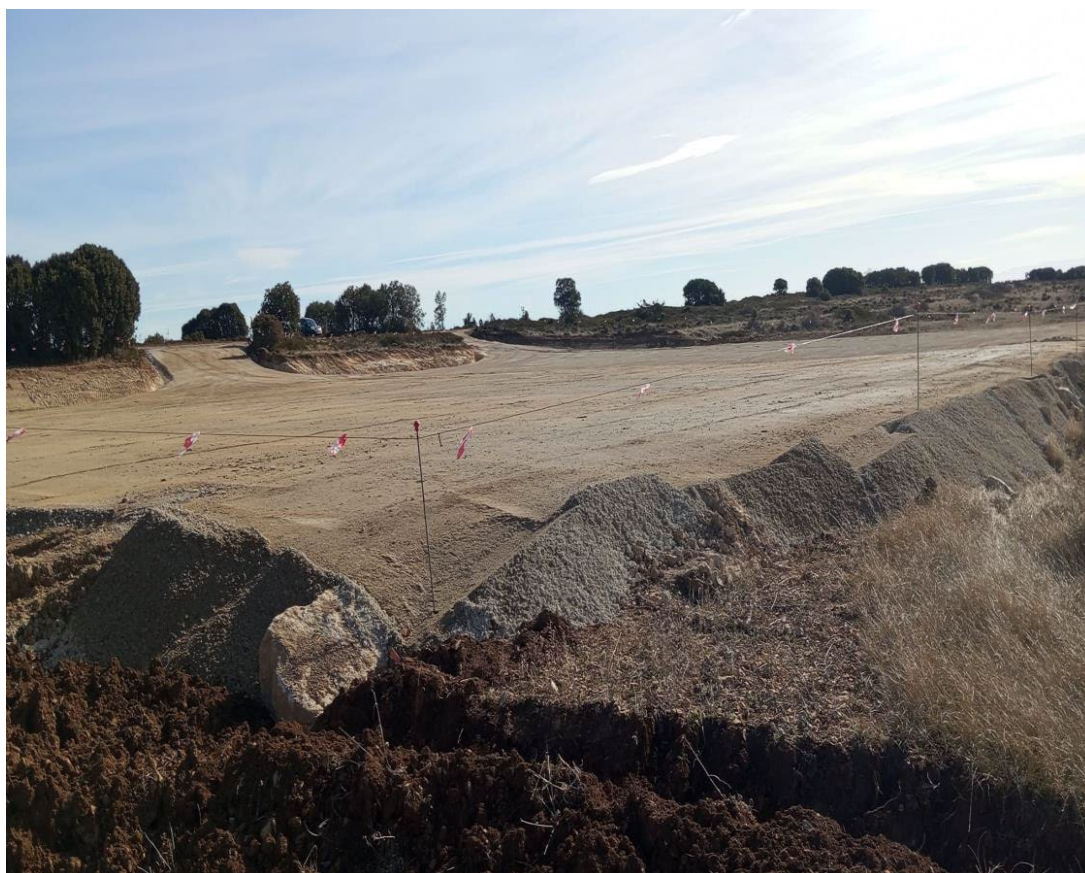
**Fotografía 6.** Adecuación de la zona de acampada

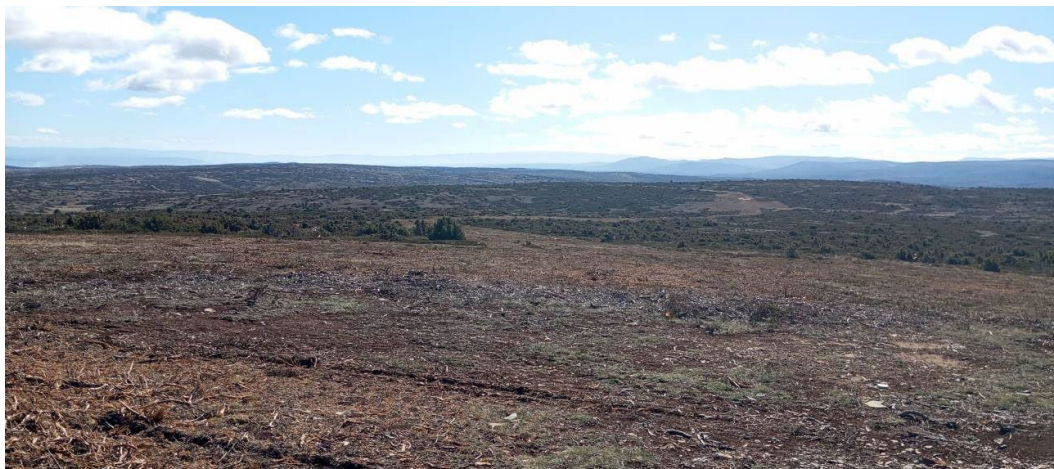
**Fotografía 7.** Terreno desbrozado

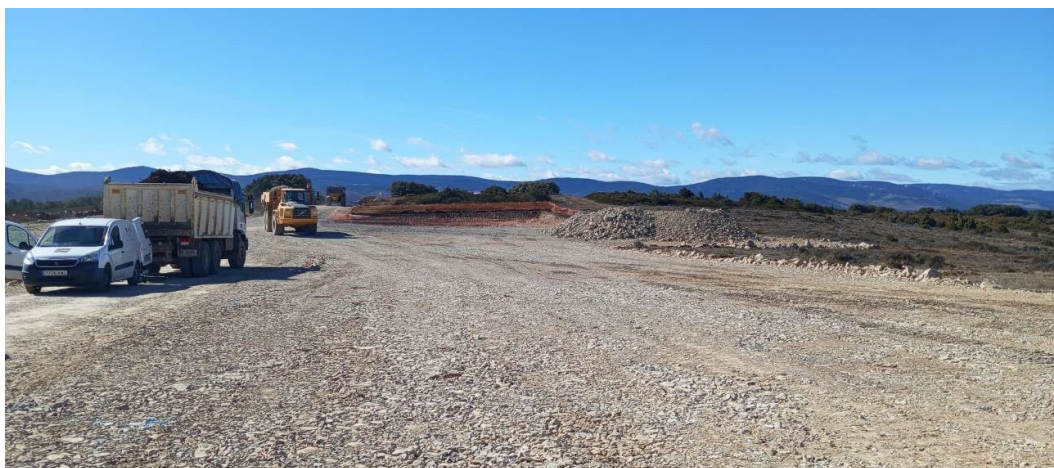
**Fotografía 8.** Extensión de zahorra

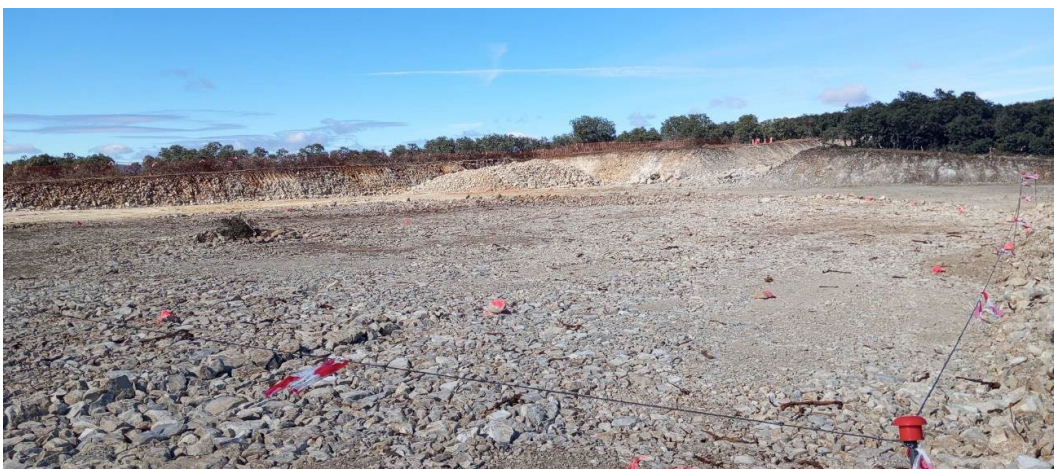
**Fotografía 9.** Extensión de zahorra excavación aerogenerador

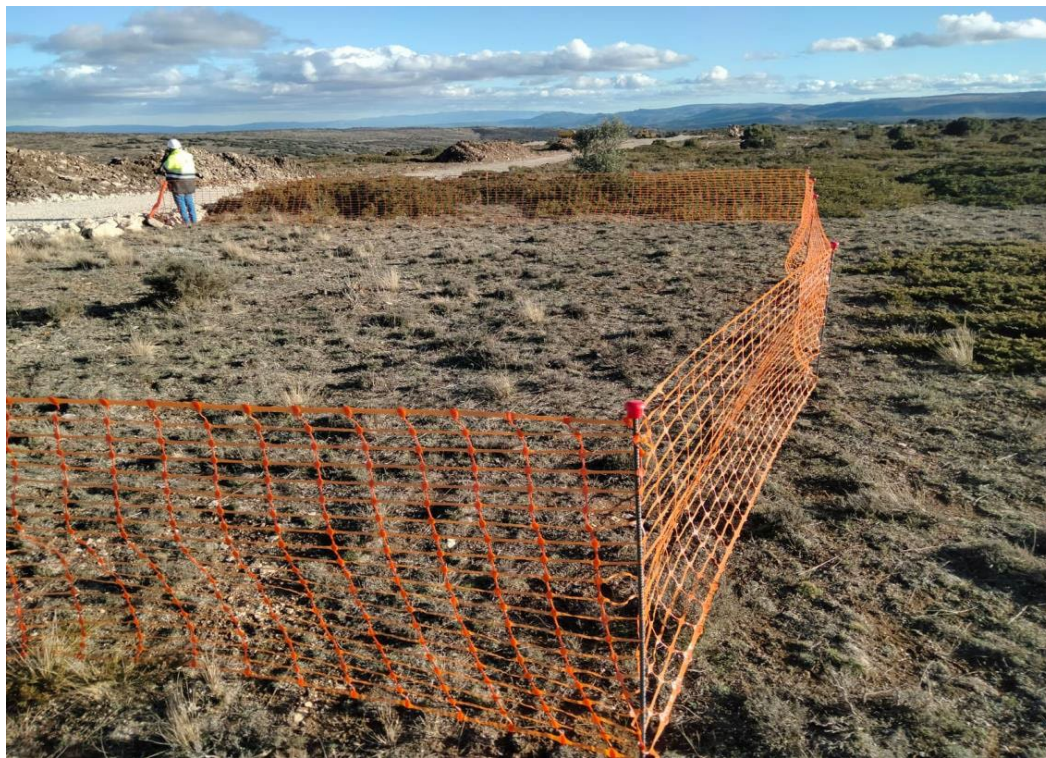
**Fotografía 10.** Balizado de las zonas destinadas al acopio de material

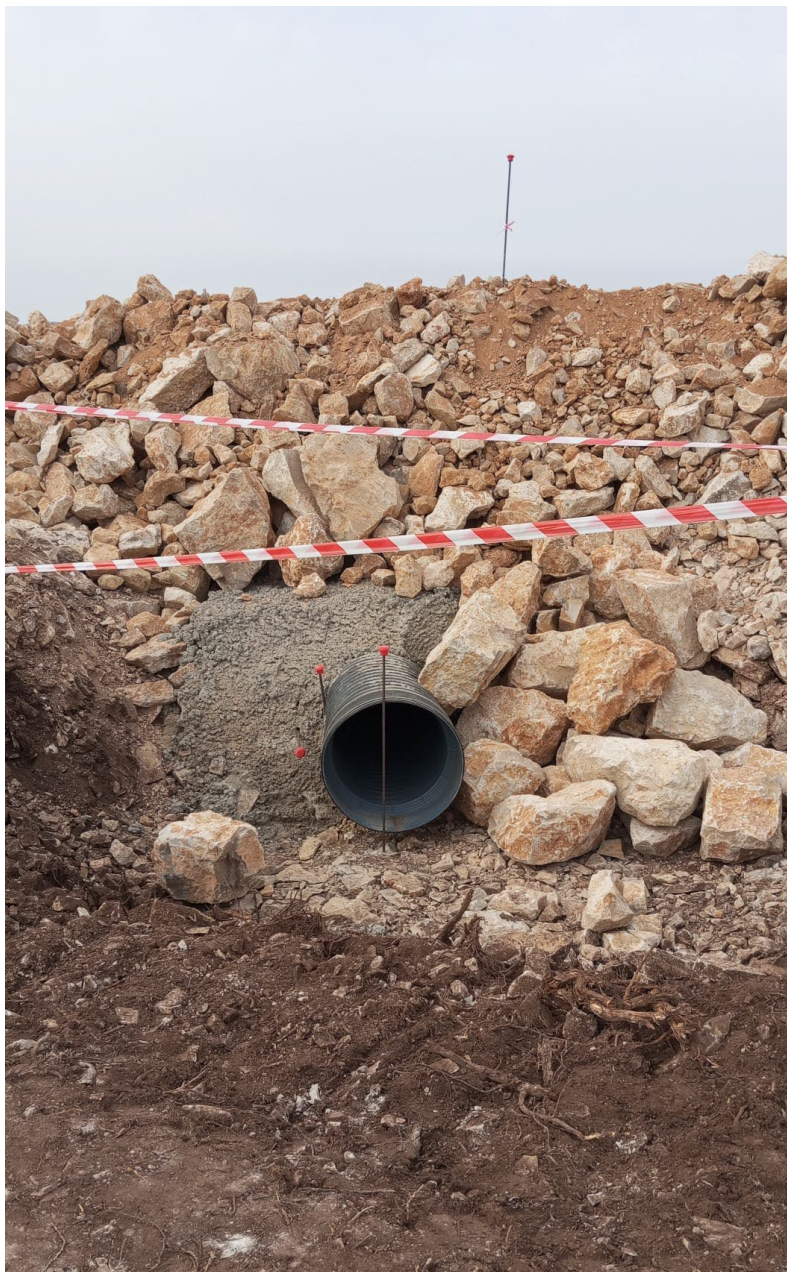
**Fotografía 11.** Instalación de tubería de drenaje (camino del AE1 al AE2)

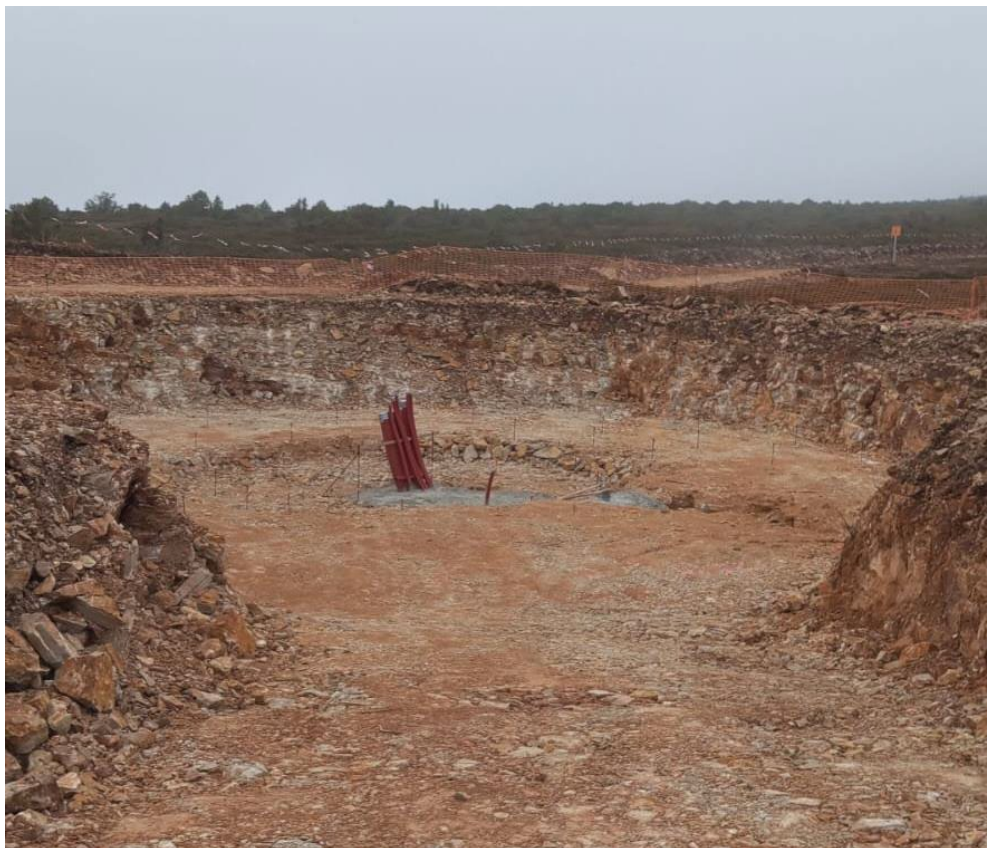
**Fotografía 12.** Instalación de tubería para el cableado

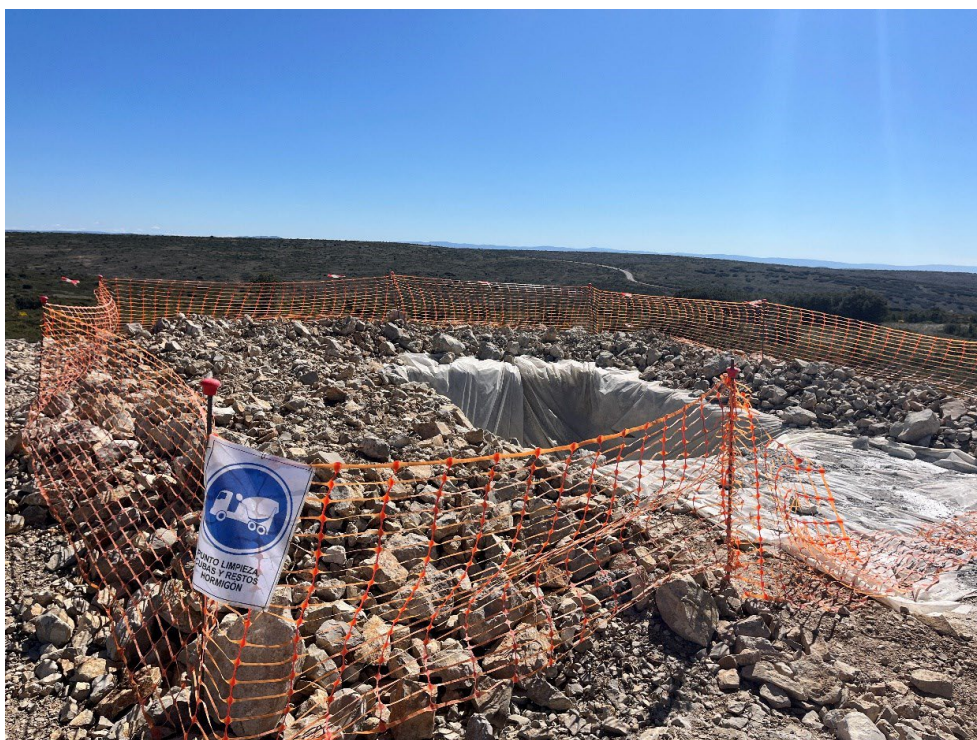
**Fotografía 13.** Balsas para el lavado de cubas de hormigón

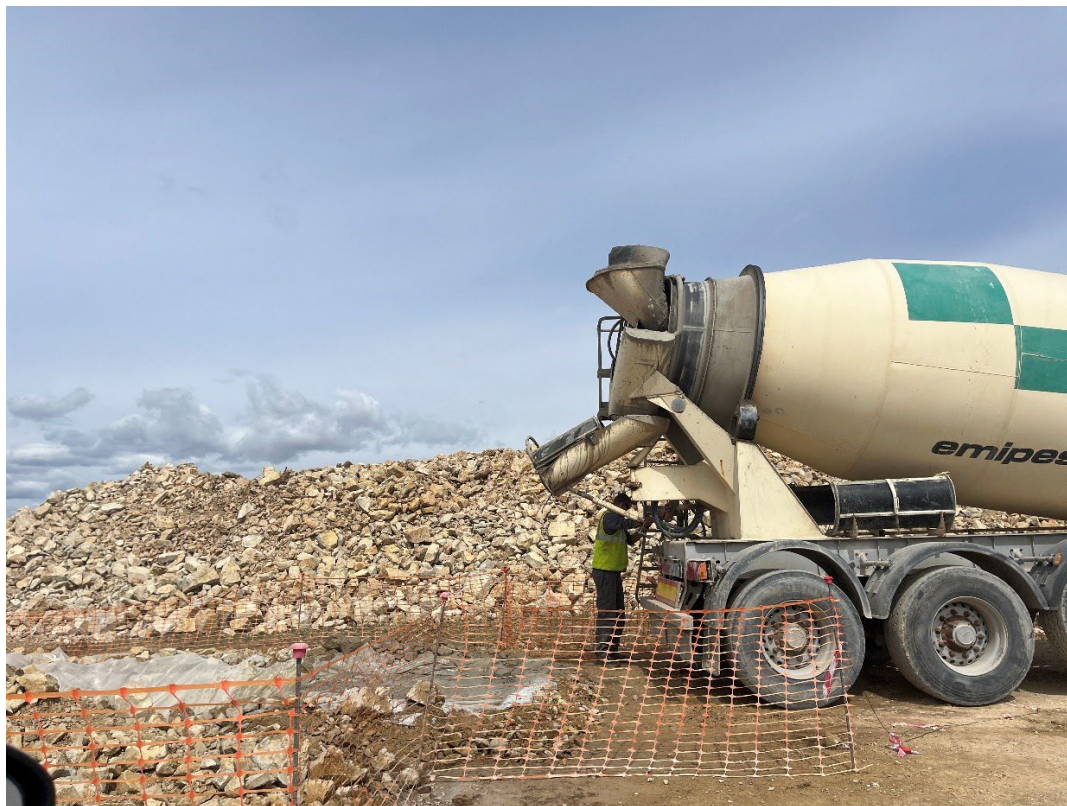
**Fotografía 14.** Limpieza de cuba de hormigón

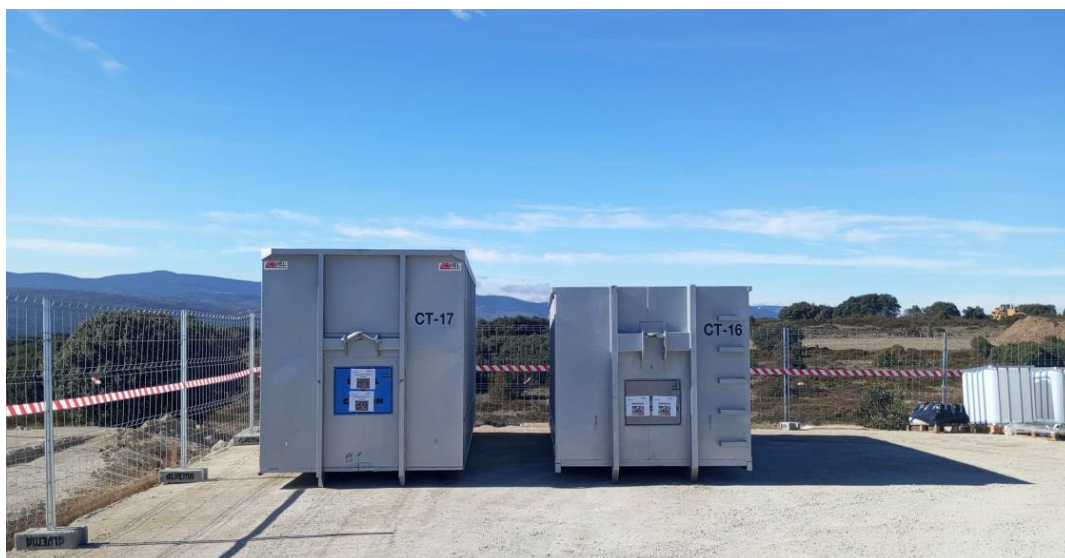
**Fotografía 15.** Punto limpio de RNP
