### PARQUE EÓLICO (PE) “SANTOS DE LA PIEDRA”

#### Programa de Vigilancia Ambiental

| Informe de FASE de: | Construcción |
| N.º de informe y año de seguimiento | Informe nº 1 – Año 1 |

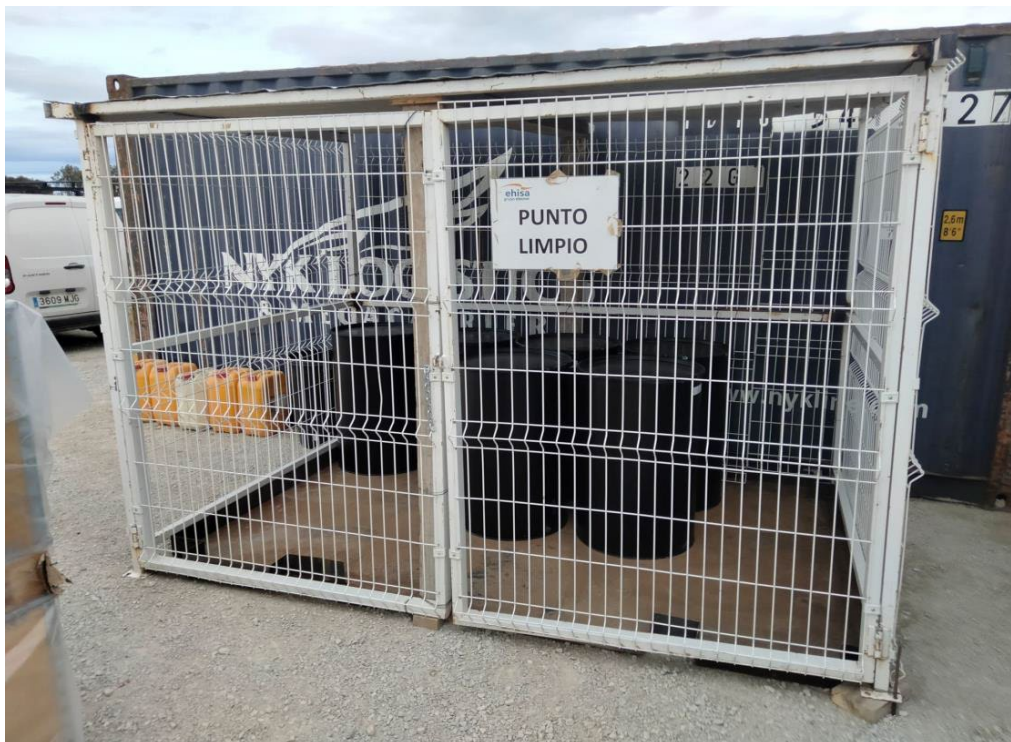
**Fotografía 16.** Punto limpio de RP

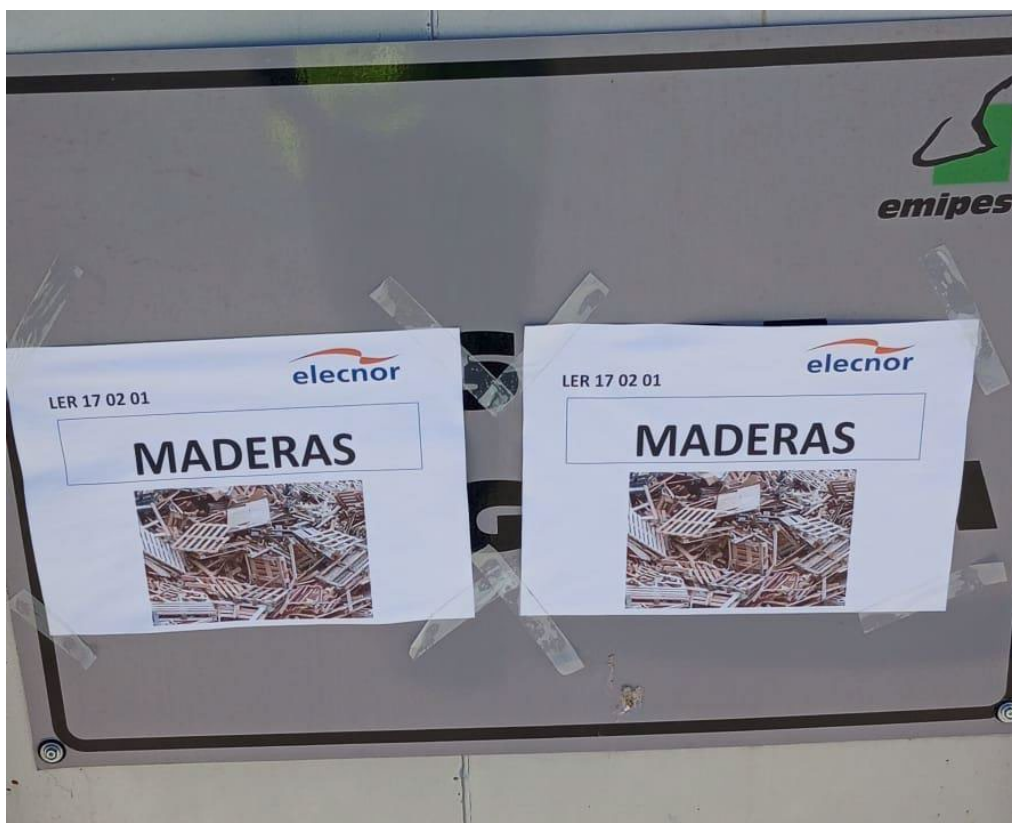
**Fotografía 17.** Etiquetado de residuos

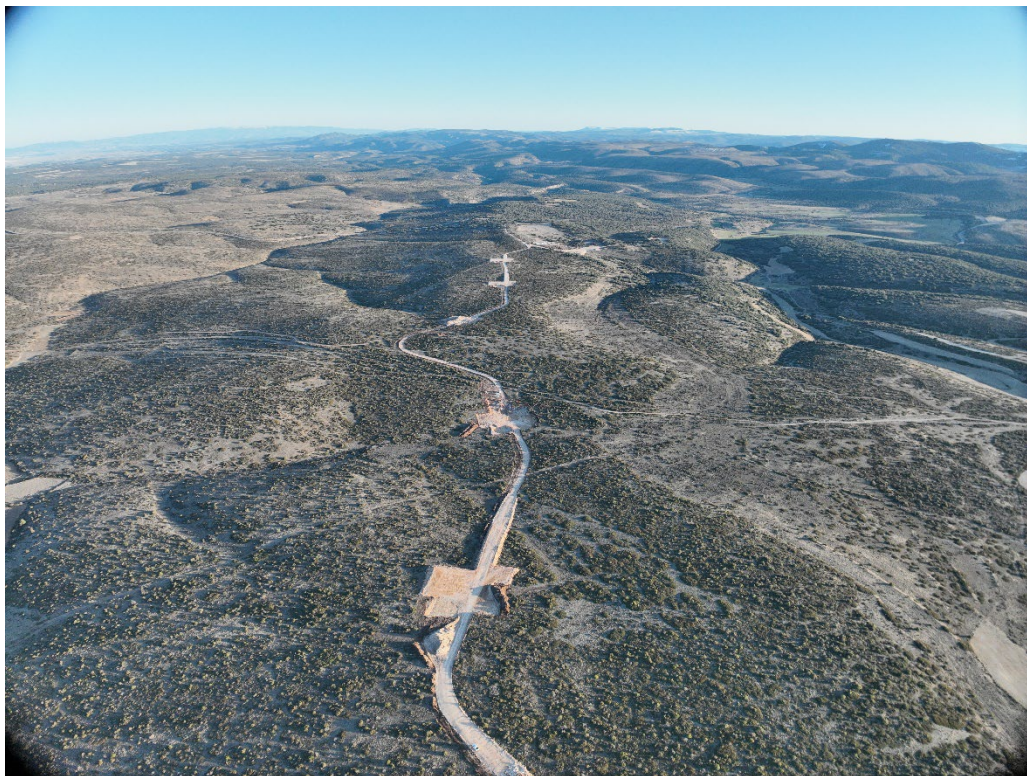
**Fotografía 18.** Vista general del PE "Santos de la Piedra"

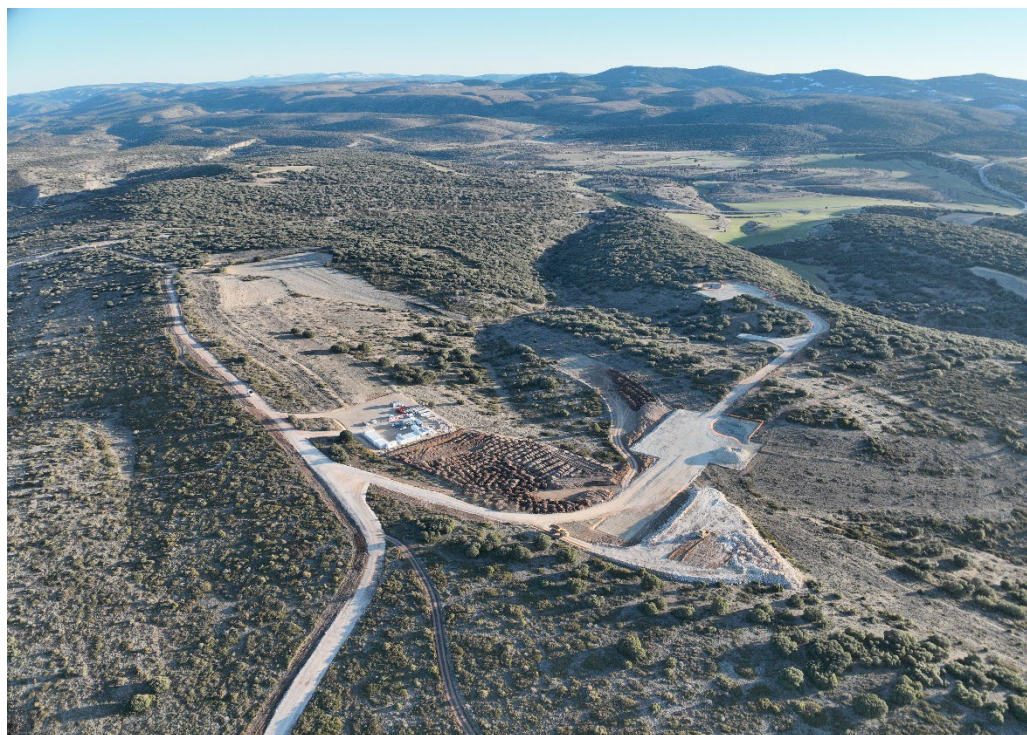
**Fotografía 19.** Vista aérea del PE "Santos de la Piedra" (plataforma y zona de casetas)

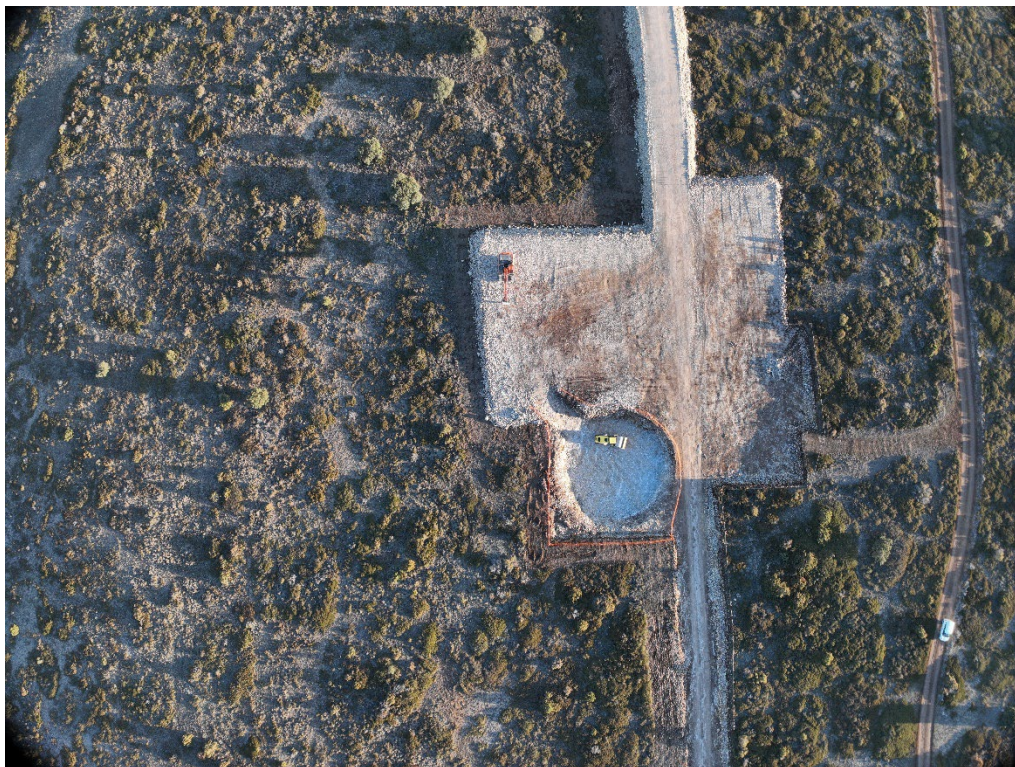
**Fotografía 20.** Vista aérea del PE Santos de la Piedra (extendido de zahorra)

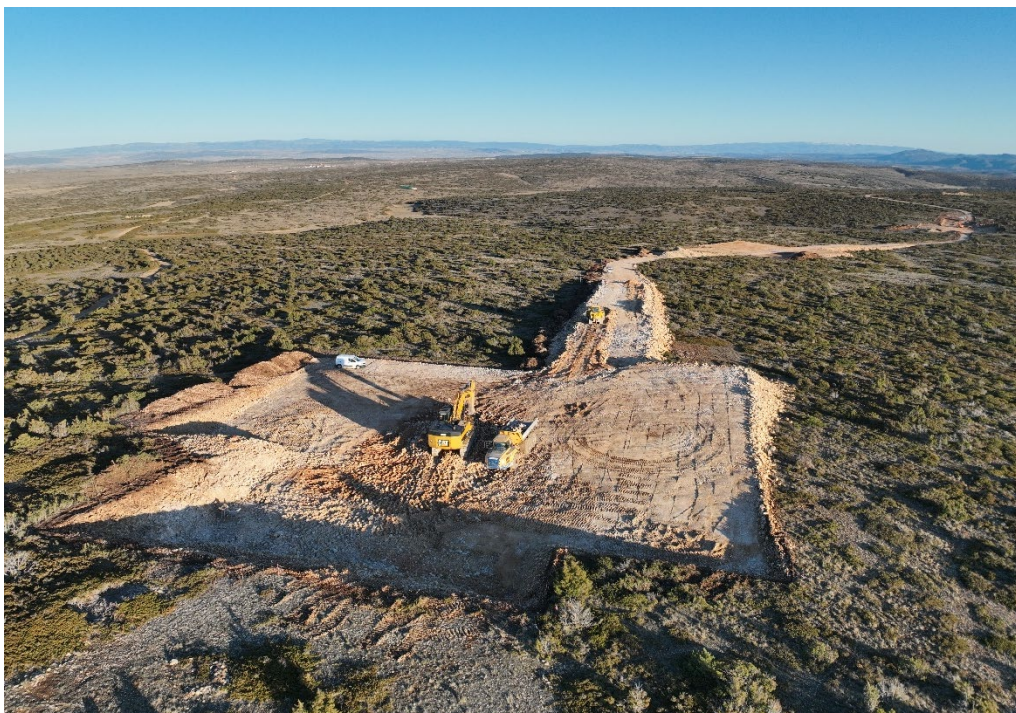
**Fotografía 21.** Vista aérea del PE Santos de la Piedra (plataforma aerogenerador)
