### PARQUE EÓLICO (PE) “SANTOS DE LA PIEDRA”

#### Programa de Vigilancia Ambiental

| Informe de FASE de: | Construcción |
| N.º de informe y año de seguimiento | Informe nº 3 – Año 1 |

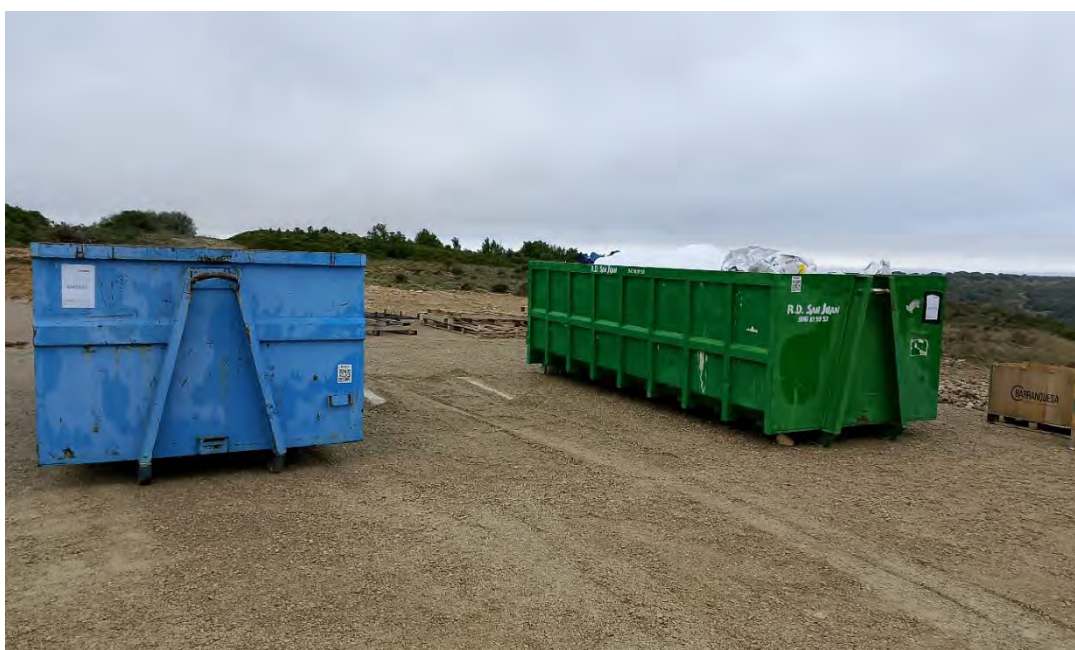
**Fotografía 15.** Zona de RNP de VESTAS junto al aerogenerador 7 (15/11/2024)

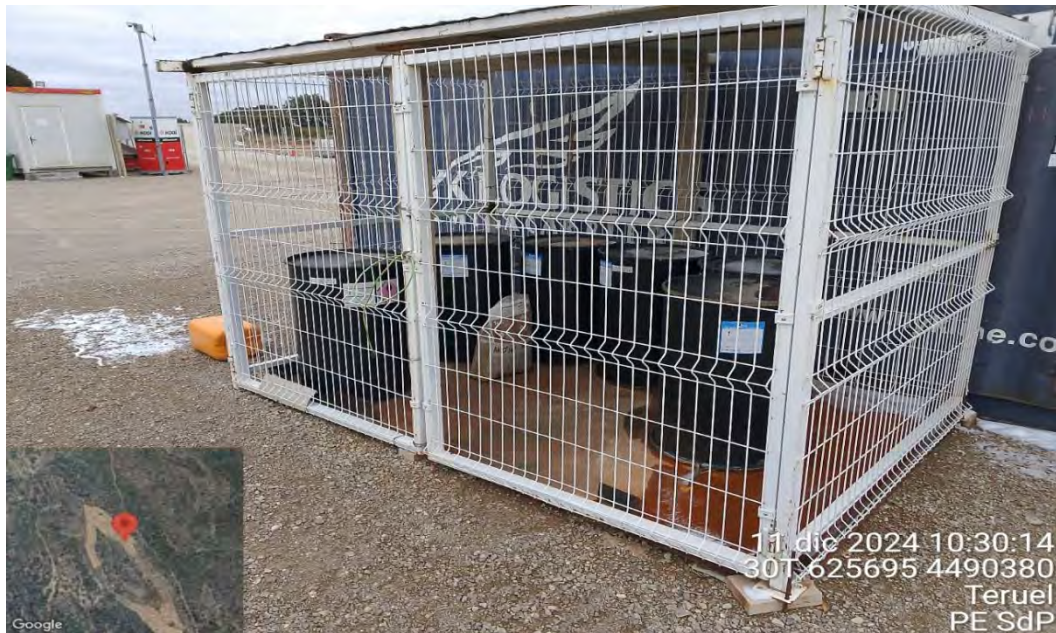
**Fotografía 16.** Zona de RP de la zona logística del PE

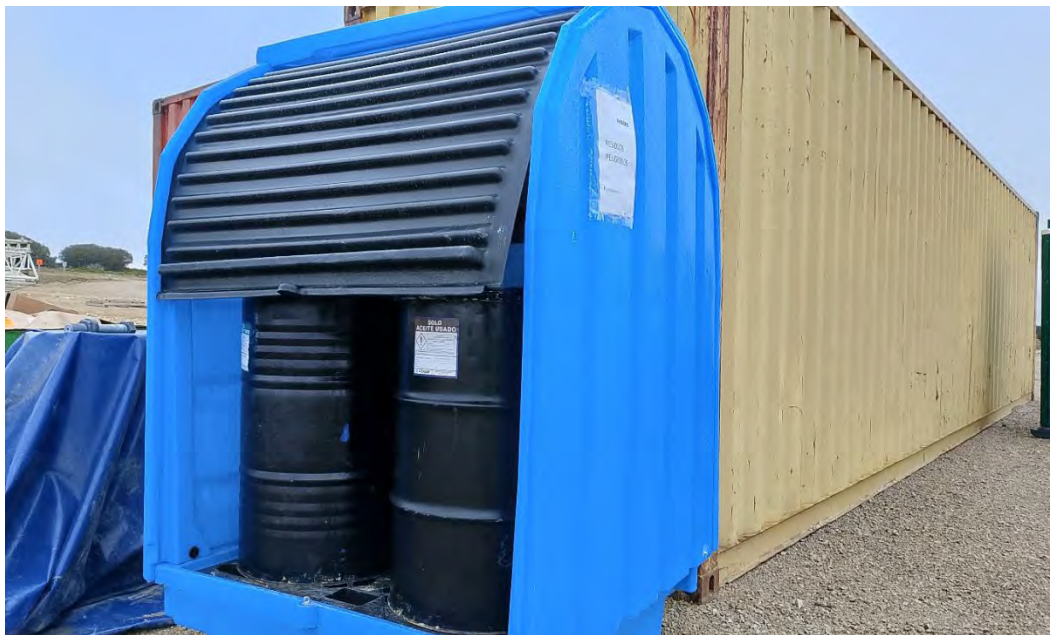
**Fotografía 17.** Zona de RP de VESTAS junto al aerogenerador 7 (15/11/2024)

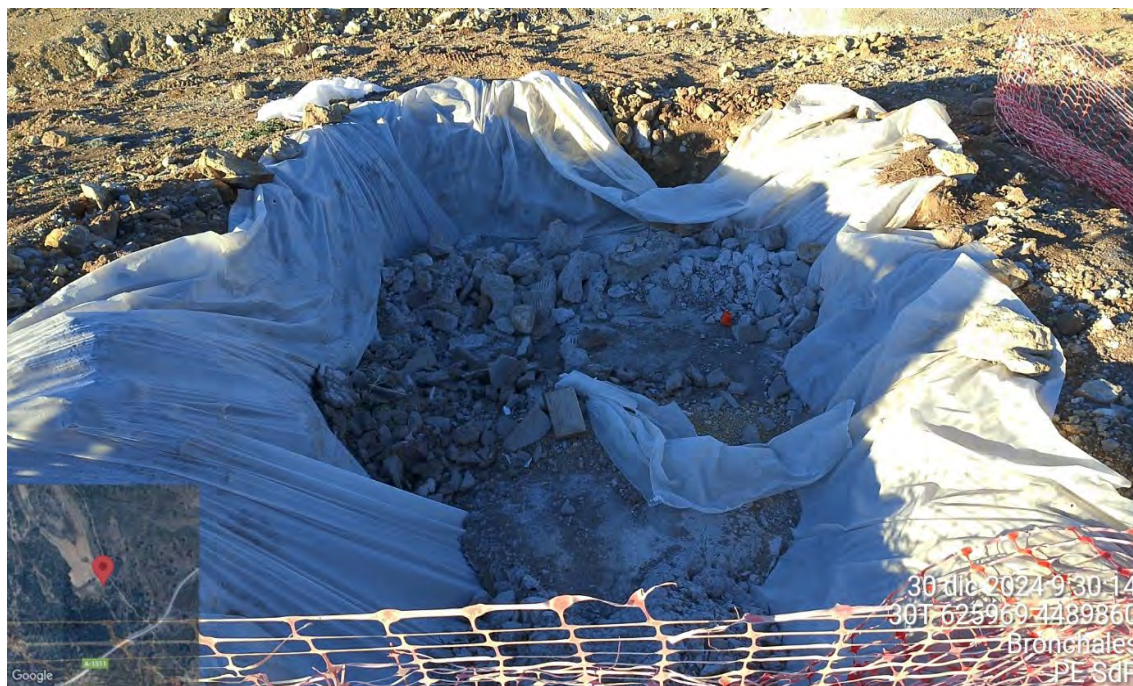
En cuanto a los residuos procedentes del hormigonado, se dispone de una zona habilitada para la limpieza de cubas de hormigón correctamente impermeabilizada junto a la SET.

**Fotografía 18.** Lavadero de cubas de hormigón junto a la SET

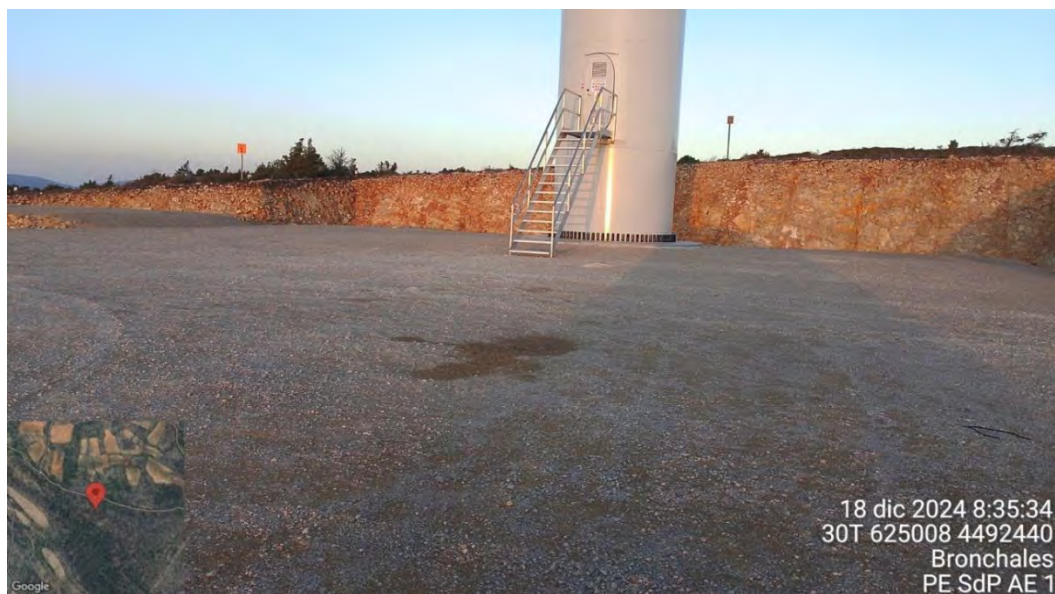
**Fotografía 19.** Vertido junto al AE 1

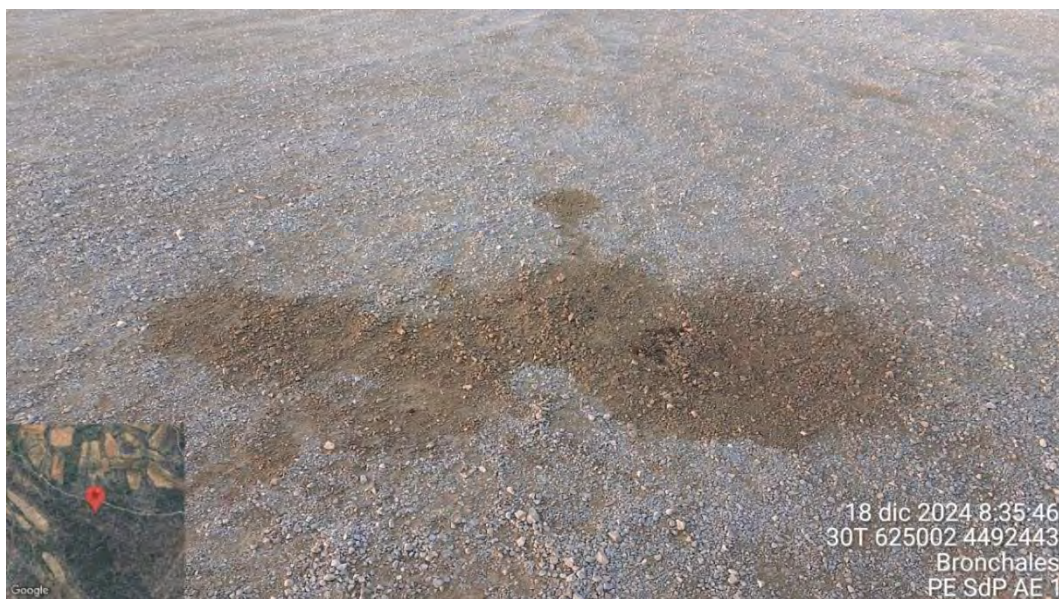
**Fotografía 20.** Detalle del vertido junto al AE 1

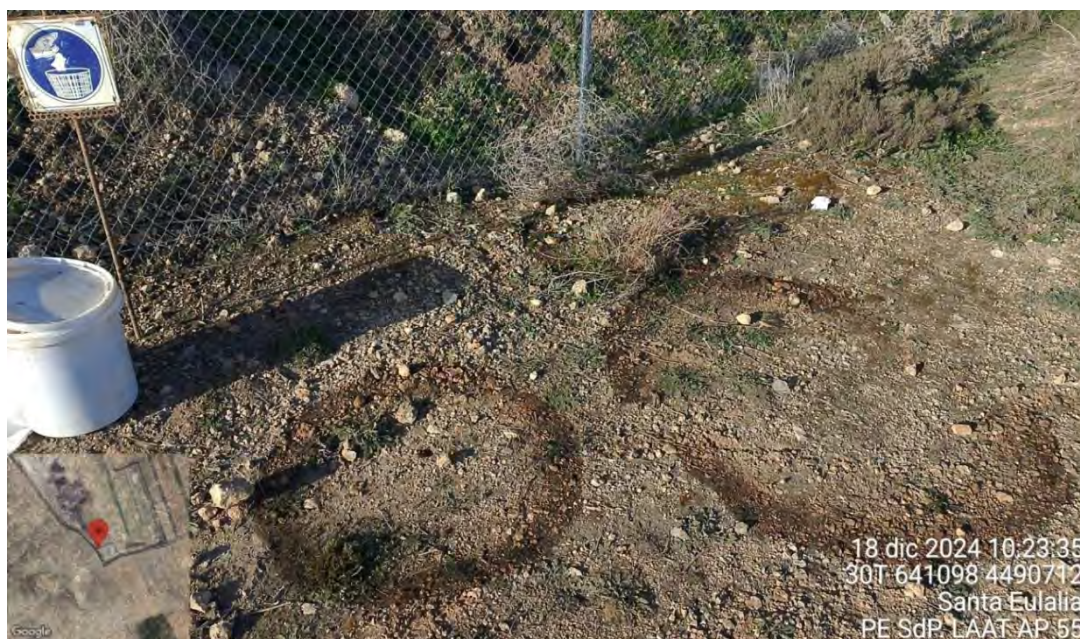
Por otra parte, en la LAAT se ha documentado un vertido puntual junto al apoyo 55 que coincidió con la visita del día 18/12/2024, el cual fue gestionado y trasladada la tierra contaminada al punto limpio de RP en el mismo momento.

**Fotografía 22.** Vertido junto al apoyo 55 de la LAAT

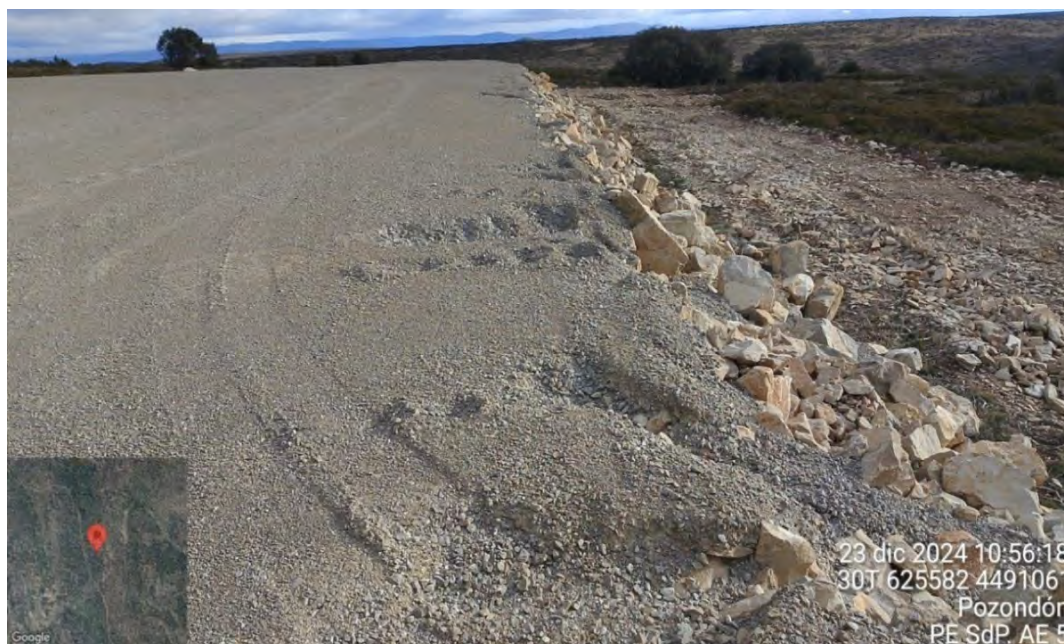
**Fotografía 25.** Efectos erosivos en la plataforma del AE 5

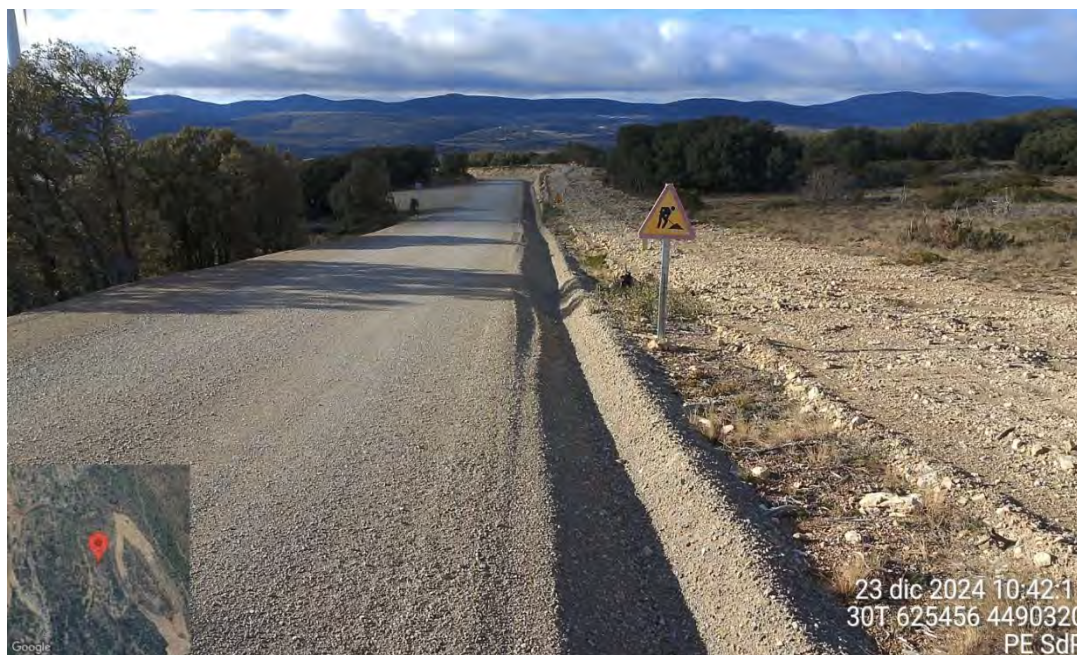
Se mantienen los drenajes y se ha verificado el correcto funcionamiento de los pasos de agua y cunetas. Se ha podido comprobar además la eficacia de los drenajes durante varios episodios de lluvias intensas, verificándose, del mismo modo que durante el pasado cuatrimestre, el correcto funcionamiento de los mismos.

**Fotografía 29.** Red de drenaje de uno de los viales internos del PE

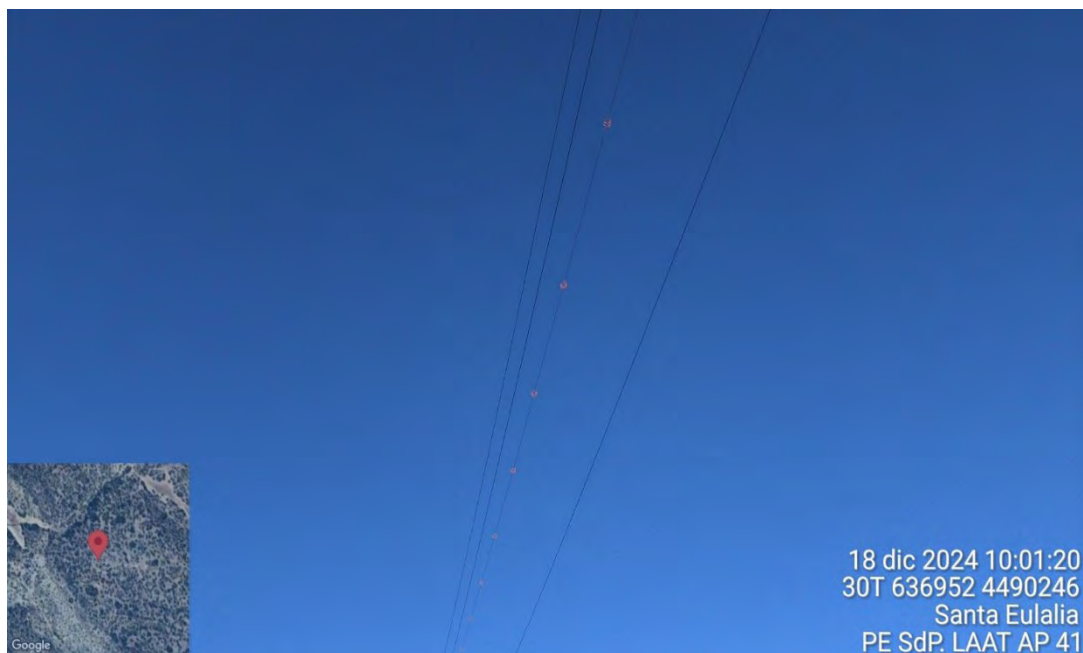
Por otro lado, es importante tener en cuenta que los salvapájaros del cableado de la LAAT fueron colocados a la par que se tendía el mismo, dándose de esta manera cumplimiento a la DIA.

**Fotografía 31.** Salvapájaros colocados en el cableado entre el apoyo 40 y el 41 de la LAAT

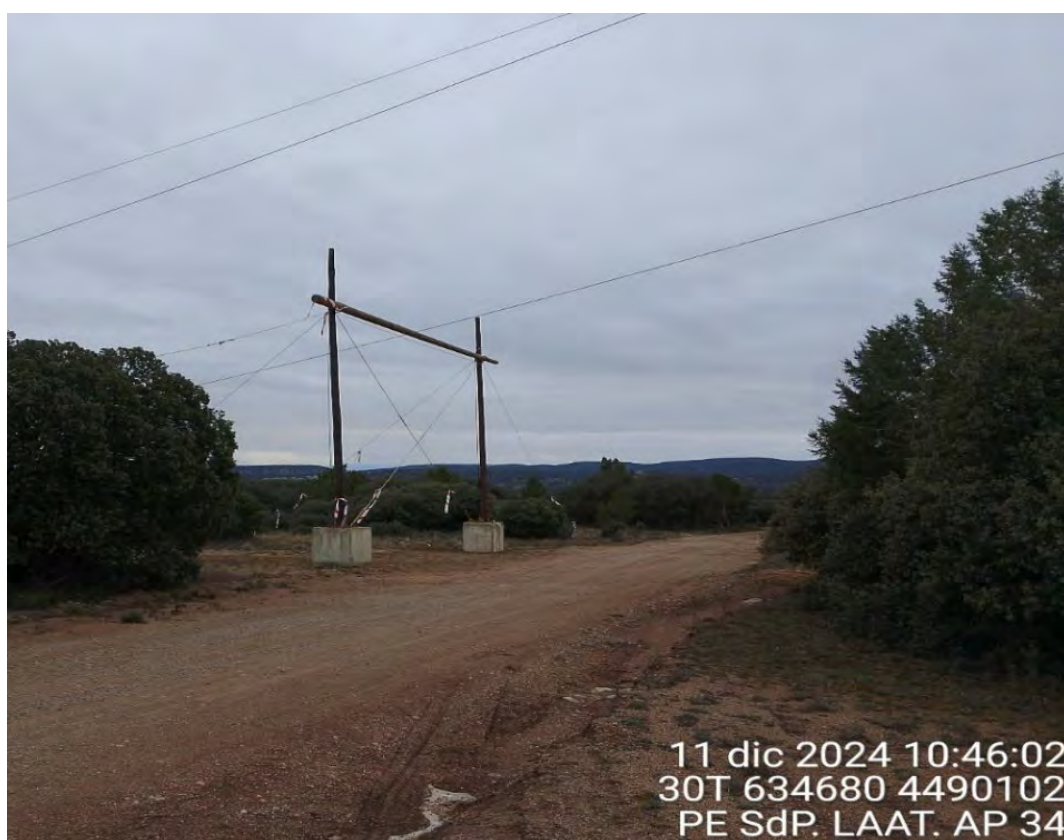
Cabe mencionar, en relación con el tendido del cableado entre las torres de la LAAT, la construcción de estructuras para evitar que el cableado caiga sobre viales públicos en caso de desprendimiento, previniendo cualquier afección en este sentido.

**Fotografía 34.** Estructura para evitar que el tendido caiga sobre el vial en caso de accidente

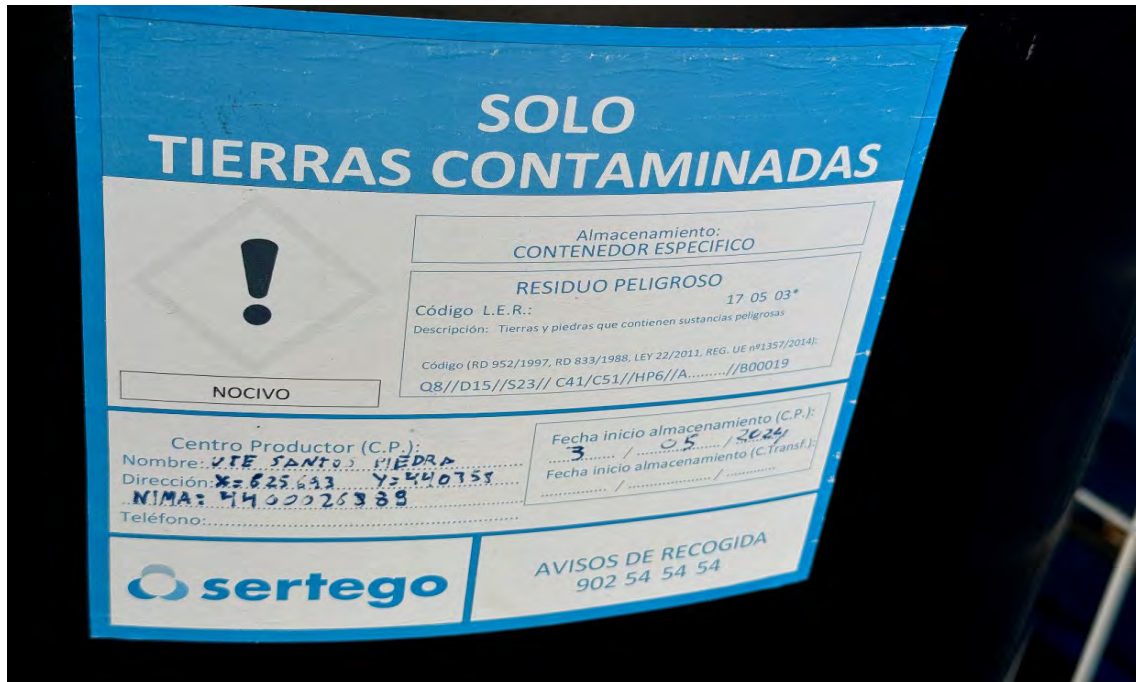
Fotografía 11. Contenedor de tierras contaminadas etiquetado (04/10/2024)

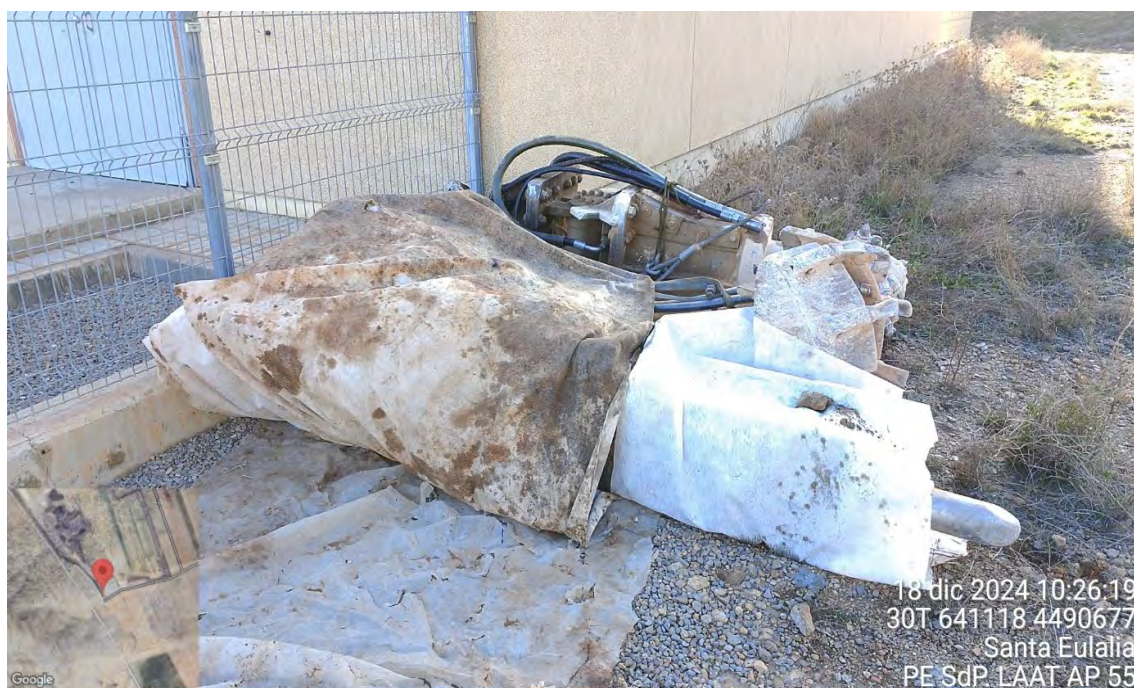
**Fotografía 16.** Maquinaria envuelta y sobre material absorbente con los latiguillos atados junto al apoyo 55 de la LAAT
