## PARQUES EÓLICOS

### PARQUE EÓLICO (PE) “SANTOS DE LA PIEDRA”

#### Programa de Vigilancia Ambiental

| N.º de informe y año de seguimiento | Informe Nº 1 del Año 2 |

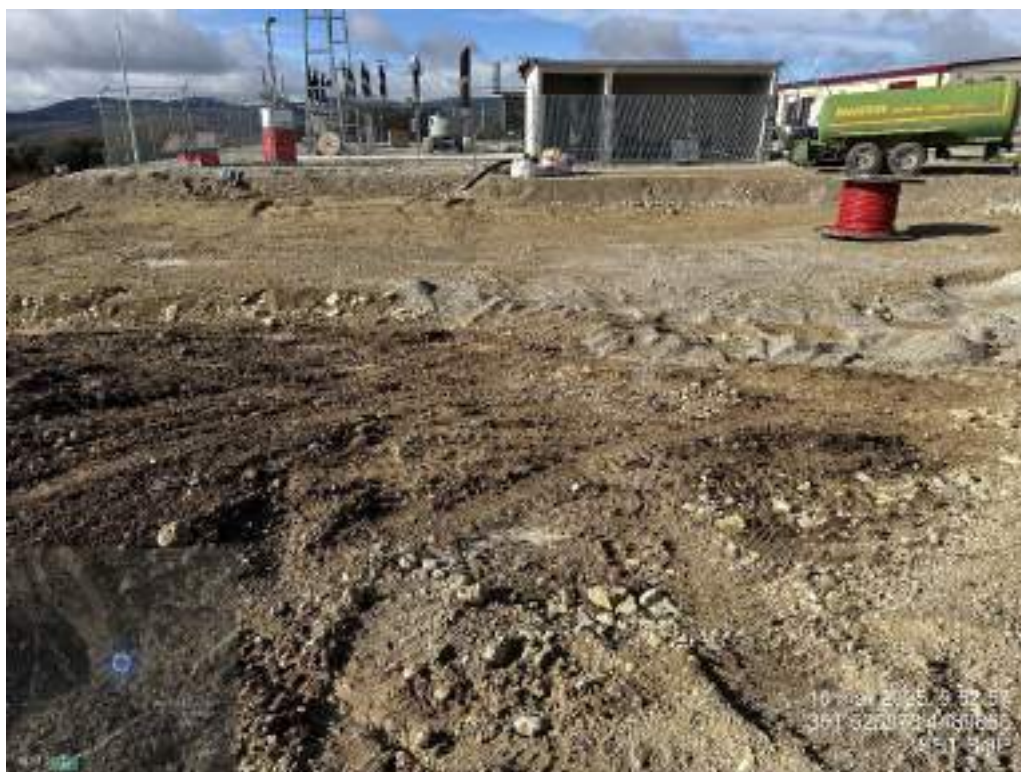
**Fotografía 17.** Restauración de la zona de limpieza de cubas

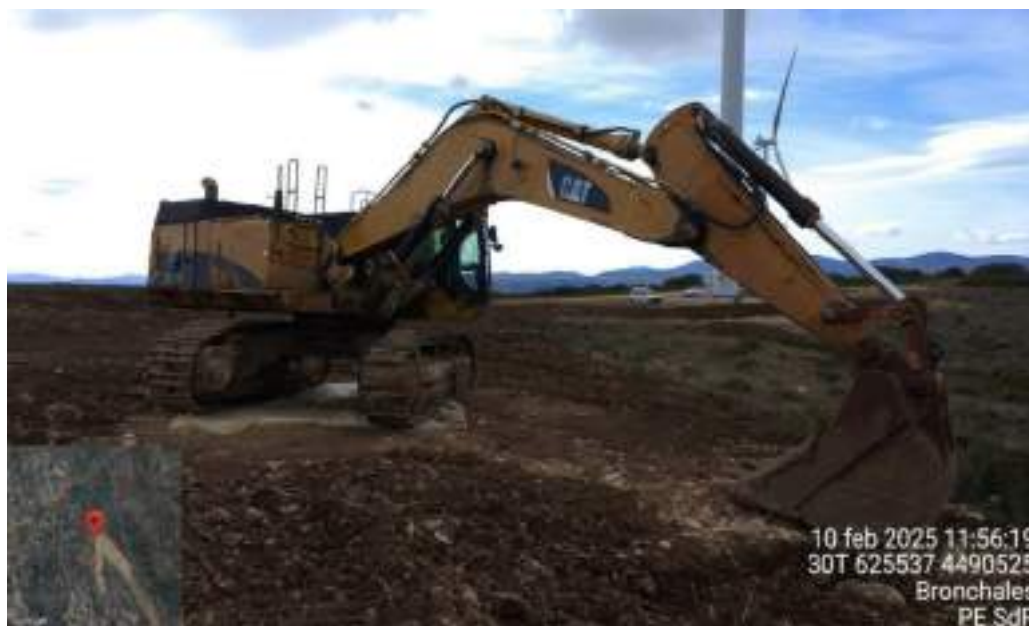
**Fotografía 18.** Maquinaria situada sobre material impermeable

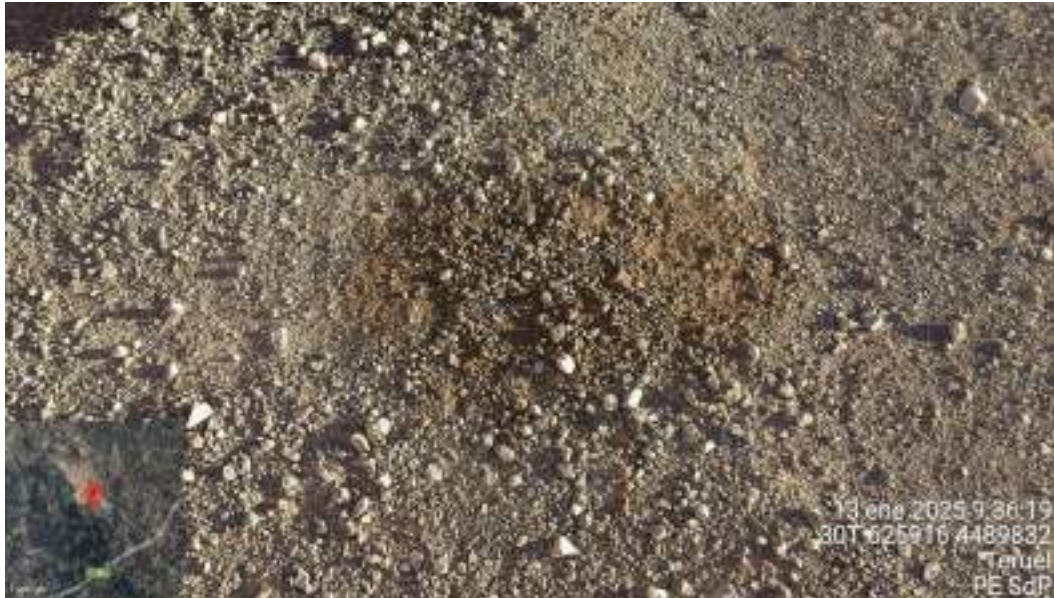
Dada la presencia de maquinaria de alto calibre, se han producido algunos vertidos **puntuales de aceite y/o combustible en las plataformas de los aerogeneradores**, todos ellos fueron retirados y depositados en el punto limpio.

**Fotografía 19.** Pequeño vertido junto a la SET (1)

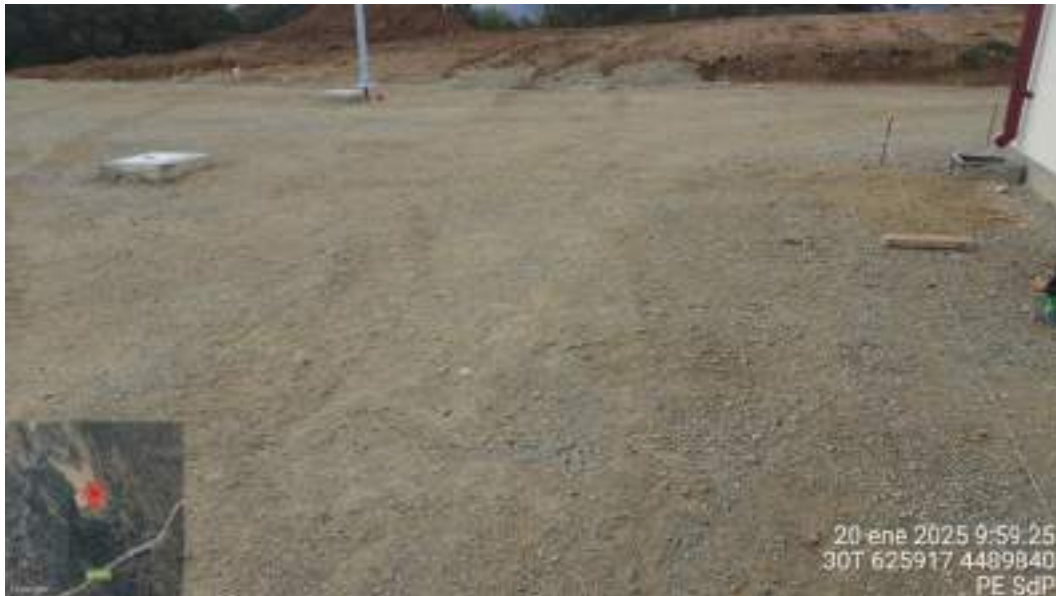
**Fotografía 20.** Vertido retirado y terreno limpio en la SET (1)

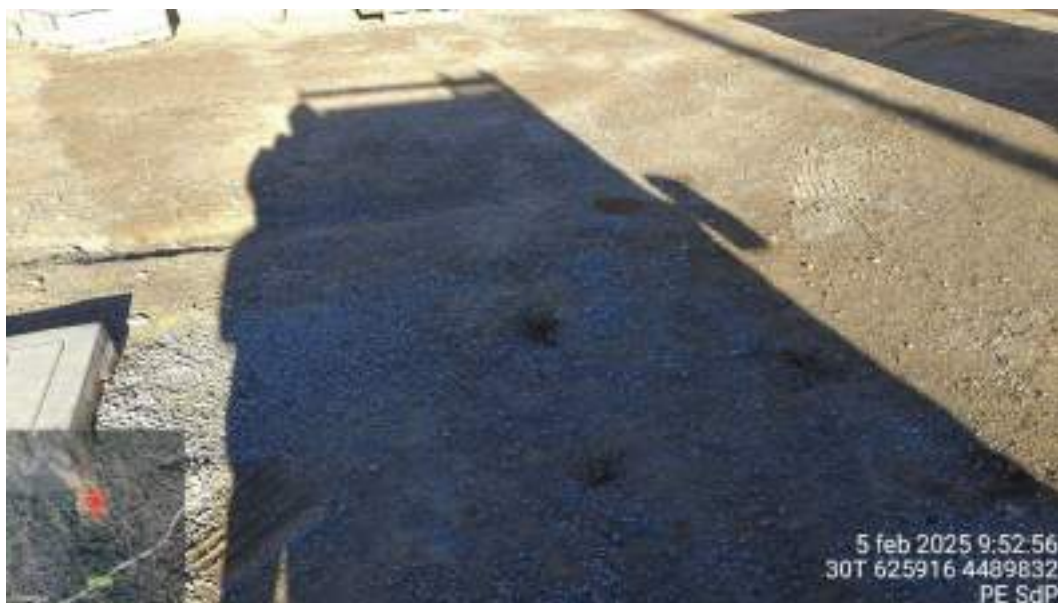
**Fotografía 21.** Manchas de combustible en la SET asociadas al equipo de inyección (2)

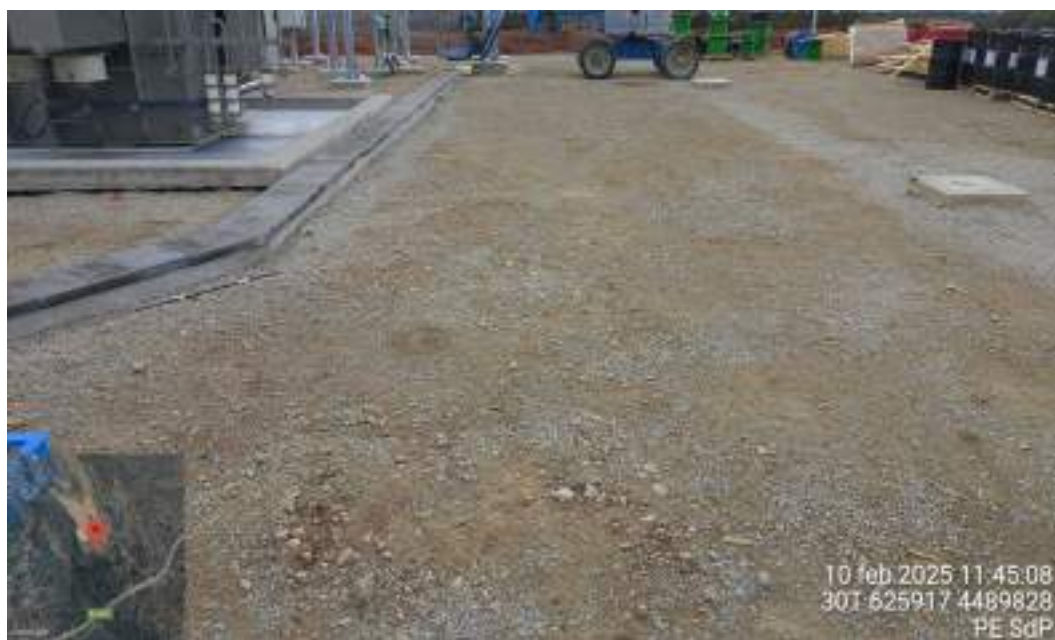
**Fotografía 22.** Vertido retirado y terreno limpio en la SET (2)

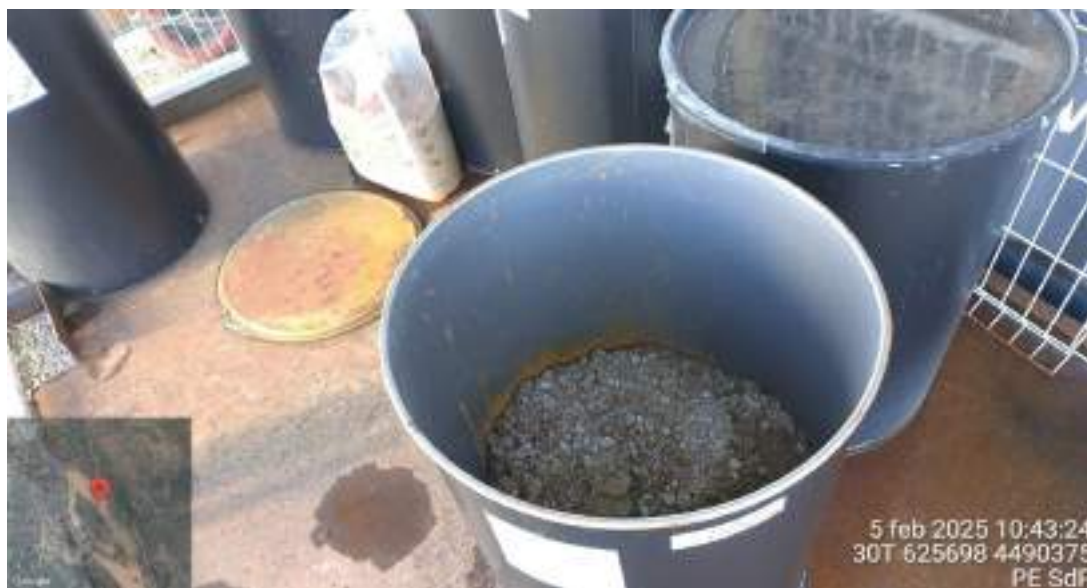
**Fotografía 23.** Segregación de la tierra contaminada

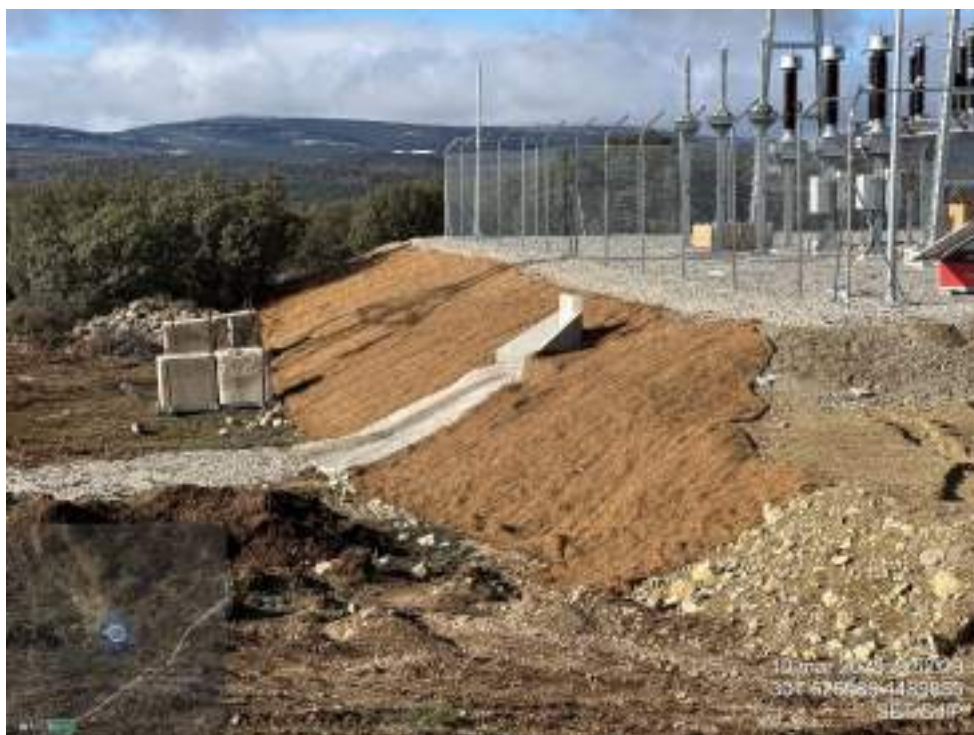
**Fotografía 24.** Malla de fibra de coco colocada en un pequeño talud de la SET

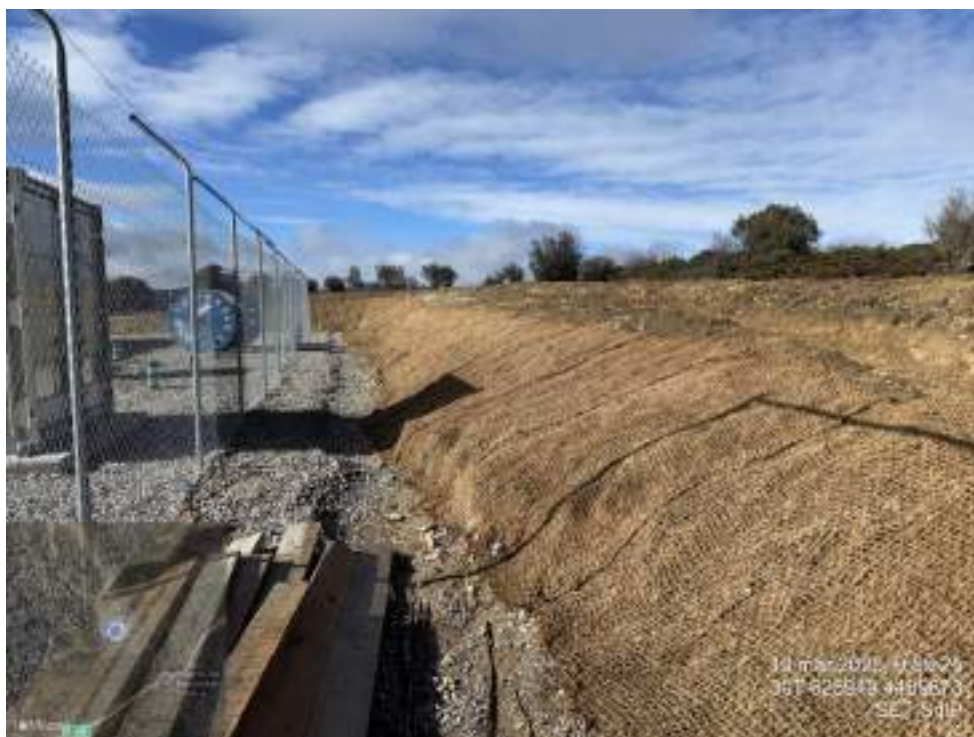
**Fotografía 25.** Malla de fibra de coco colocada en un pequeño talud de la SET pendiente de hidrosiembra

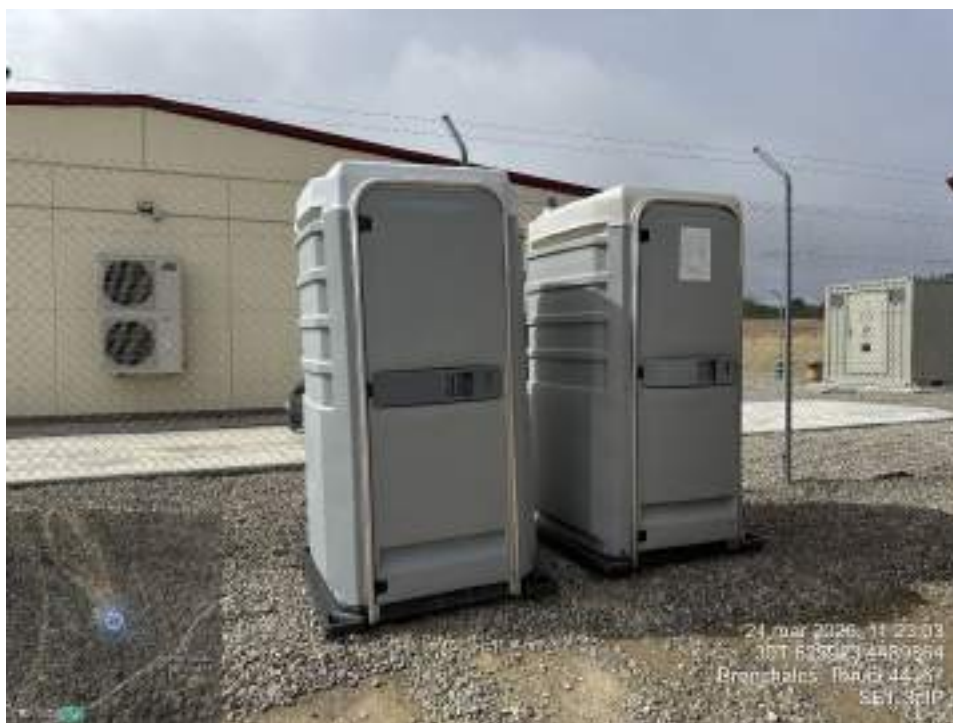
**Fotografía 26.** Baños químicos de la SET

Por otra parte, se cuenta con baños químicos cuya retirada del residuo por el gestor autorizado deberá acreditarse mediante los correspondientes albaranes.

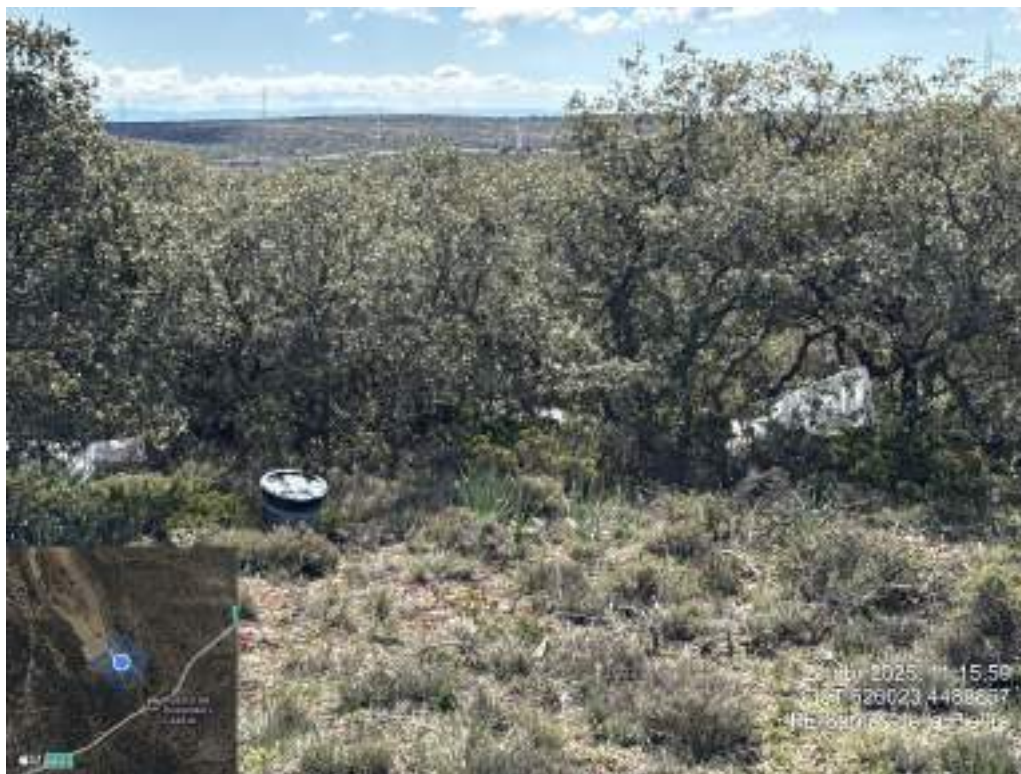
No es el caso de la SET, donde se fueron acumulando pequeños RNP en el entorno de las instalaciones dispersados a causa del fuerte viento predominante en la zona. Para contener el problema se realizaron varias batidas de limpieza, de forma periódica, tanto

**Fotografía 27.** RNP dispersos en los alrededores de la SET

en la zona de la SET como en los alrededores, quedando la zona libre de residuos al final del cuatrimestre.

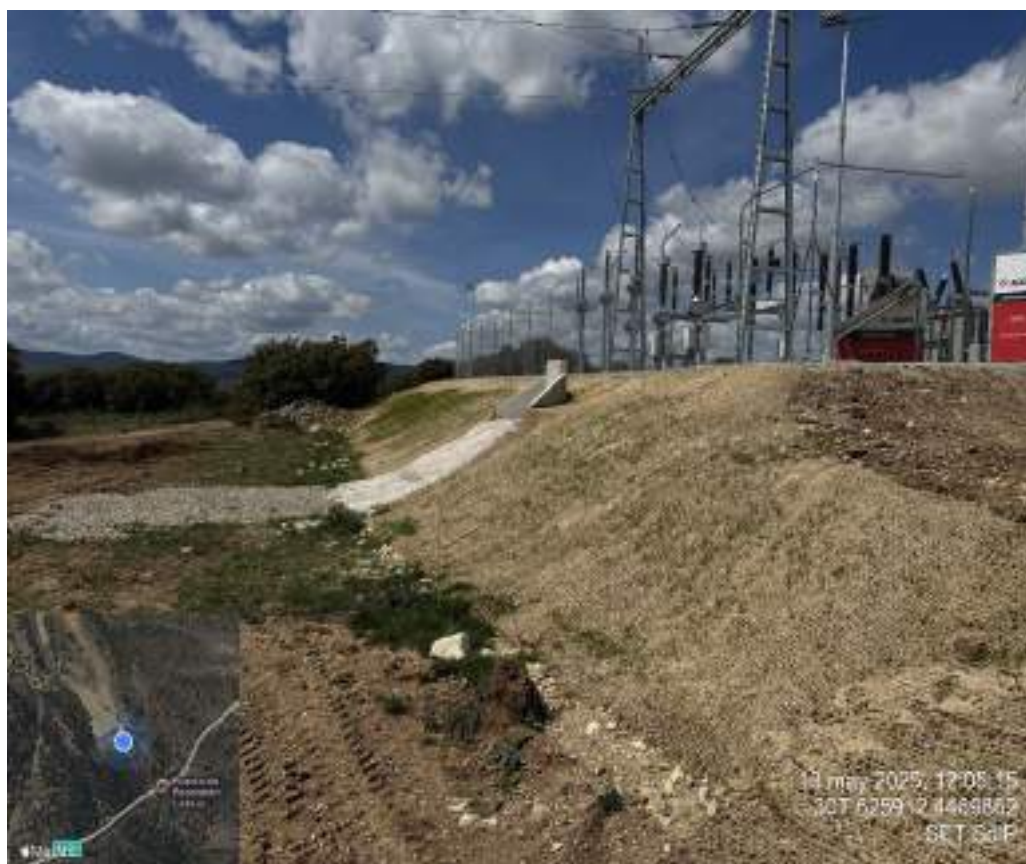
En lo que respecta a la restauración de los taludes, la revegetación avanza conforme a lo previsto, evidenciada por la aparición de brotes verdes en las zonas donde se ha aplicado tierra vegetal.

**Fotografía 29.** Estado de la revegetación natural en la zona de la SET

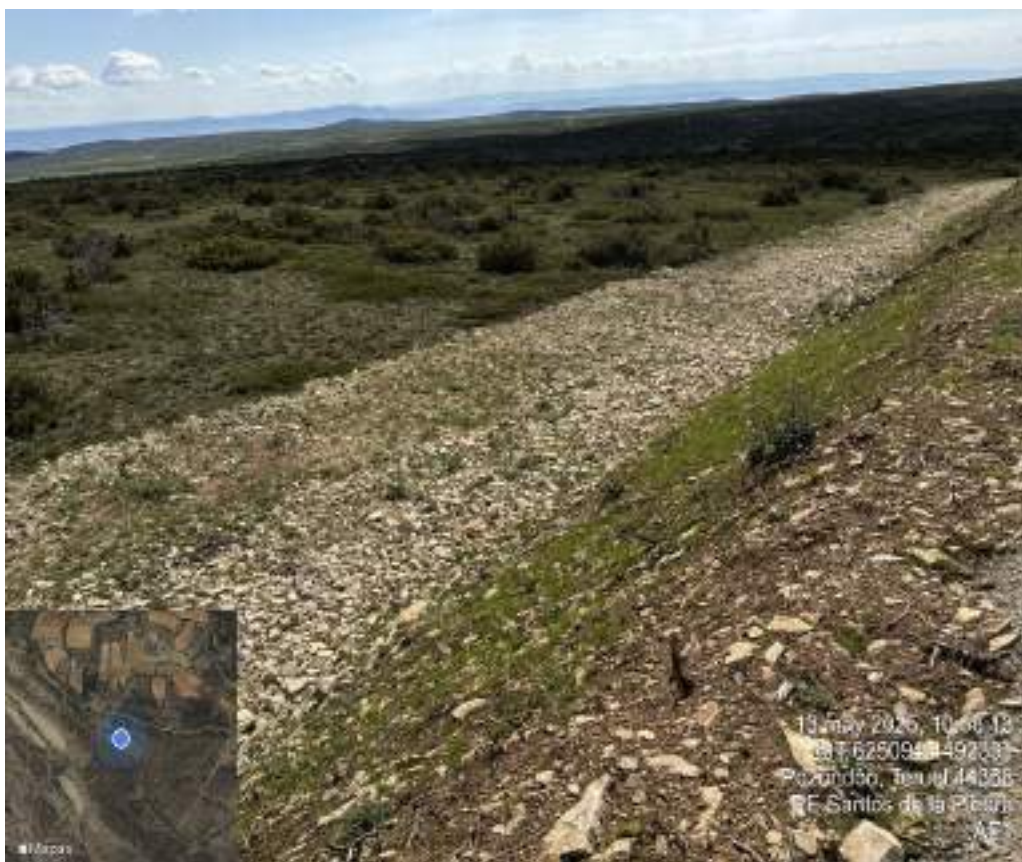
**Fotografía 30.** Estado de la revegetación natural (AE 1)

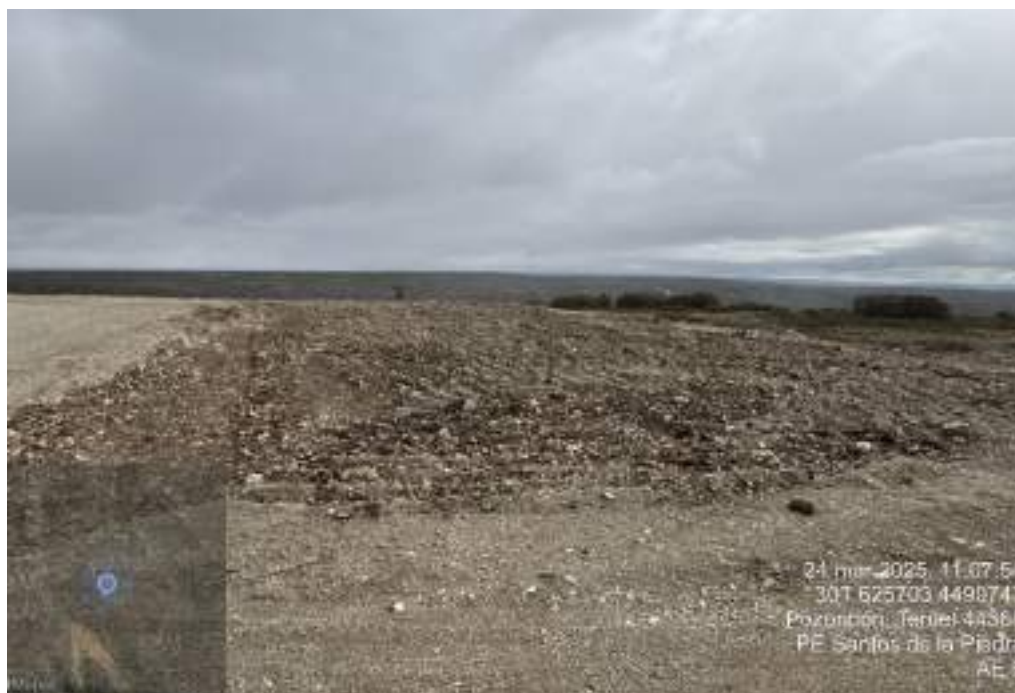
**Fotografía 35.** Restitución de la plataforma del AE6
