INFORME MENSUAL

VIGILANCIA AMBIENTAL PLANTA SOLAR FOTOVOLTAICA JALÓN I

Nombre de la instalación:	PFV "JALÓN I" de 49,99 MWp
Provincia/s ubicación de la instalación:	Zaragoza
Nombre del titular:	Next Generation Energy Actinio, S.L.
CIF del titular:	B01909225
Nombre de la empresa de vigilancia:	Athmos Sostenibilidad S.L.
Tipo de EIA:	Ordinaria
Informe de FASE de:	CONSTRUCCIÓN
Periodicidad del informe según DIA:	MENSUAL
Año de seguimiento nº:	AÑO 1
Nº de informe y año de seguimiento:	INFORME nº11 del AÑO 1
Periodo que recoge el informe:	ENERO 2025

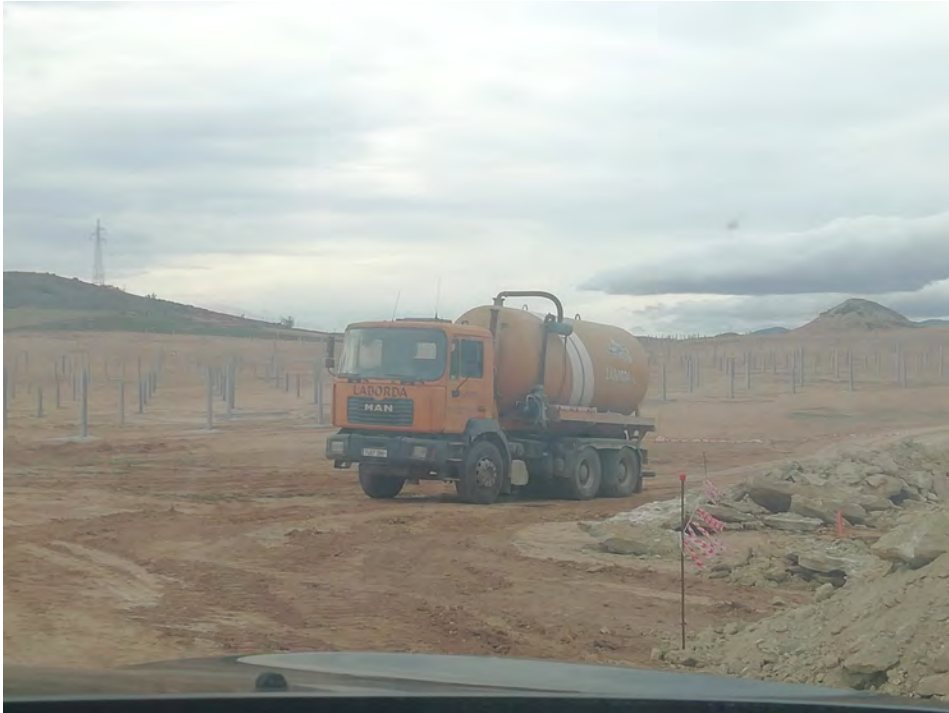
Se ha observado una cuba de riego en los trabajos de la SET (Imagen 1).

Se ha recibido un permiso de captación de aguas perteneciente a la cantera de la empresa encargada de la construcción de la SET, ubicada en Villafranca del Ebro. Se ha comunicado por parte de la empresa que el agua se está trayendo al proyecto desde dicha ubicación. Se comprobará en las siguientes visitas que no se está cogiendo agua del río Jalón al no tener permiso para ello.

Imagen 1: Cuba de riego en SET.

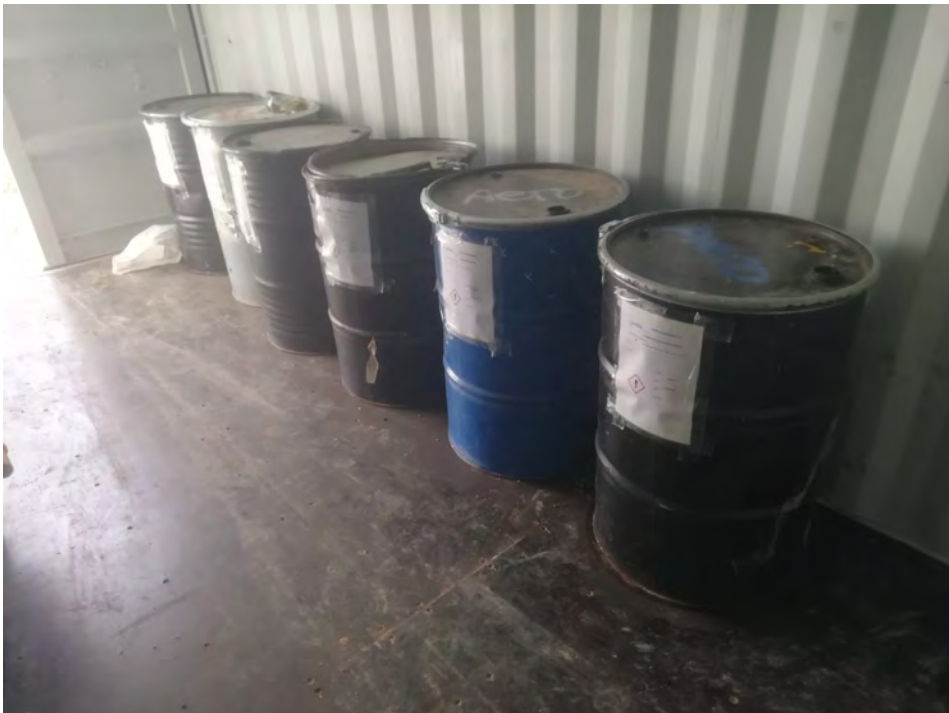
Se dispone de un punto limpio correctamente habilitado con los contenedores necesarios y los bidones para residuos peligrosos (Imagen 2).

Imagen 2: Bidones para residuos peligrosos.

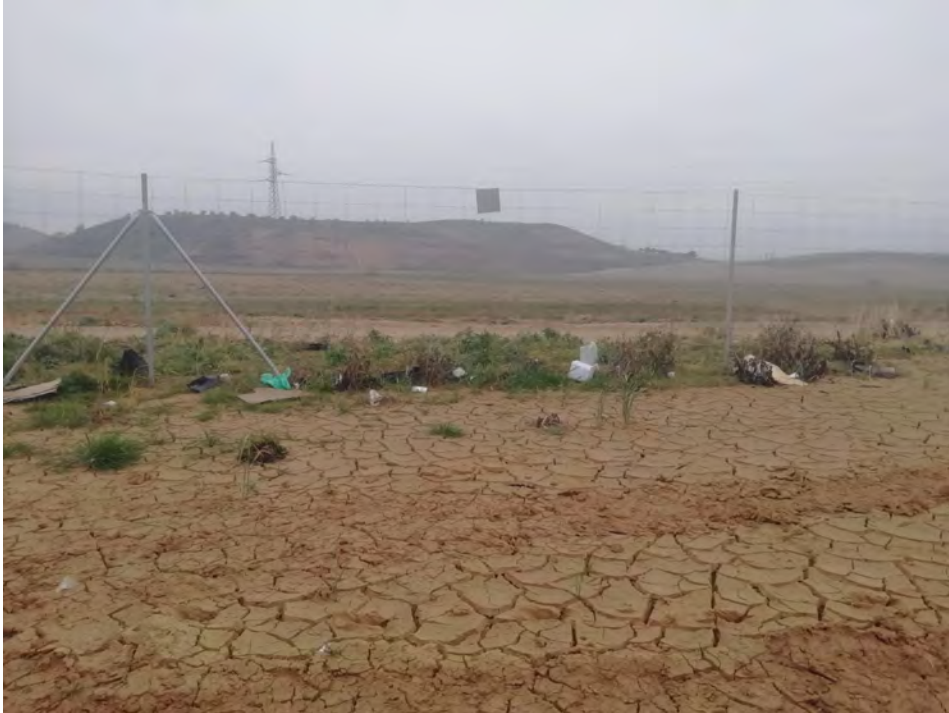
Se han detectado durante varias visitas seguidas residuos dispersos (Imágenes 3 y 4), se han estado realizando batidas de limpieza y recogiendo los puntos donde más residuos acumulados había. Sin embargo, en las zonas de trabajo y en parcelas aledañas al proyecto sigue habiendo muchos plásticos y cartones dispersos y susceptibles de ser llevados y dispersados aún más por el viento. Además, se ha de hacer hincapié para que los trabajadores gestionen correctamente los residuos en el momento en el que se generan para evitar su dispersión.

Se observó que se estaban realizando batidas de limpieza y se estaba realizando una correcta gestión en las zonas de trabajo. Sin embargo, se observa que en muchas zonas de la planta siguen existiendo residuos dispersos y residuos acumulados fuera de los contenedores.

Imagen 3: Residuos en vallado perimetral.

Se ha procedido a la apertura una incidencia referente a este tema y se revisará en siguientes visitas que se realizan batidas y se realiza una mejor gestión de los nuevos residuos generados.

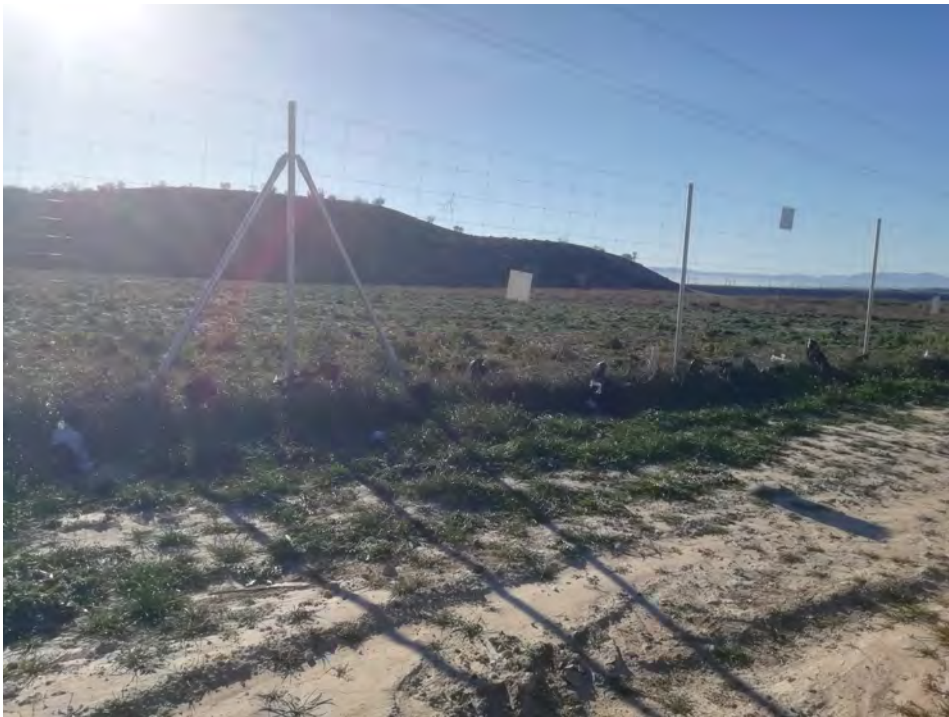
Imagen 4: Residuos en vallado perimetral.

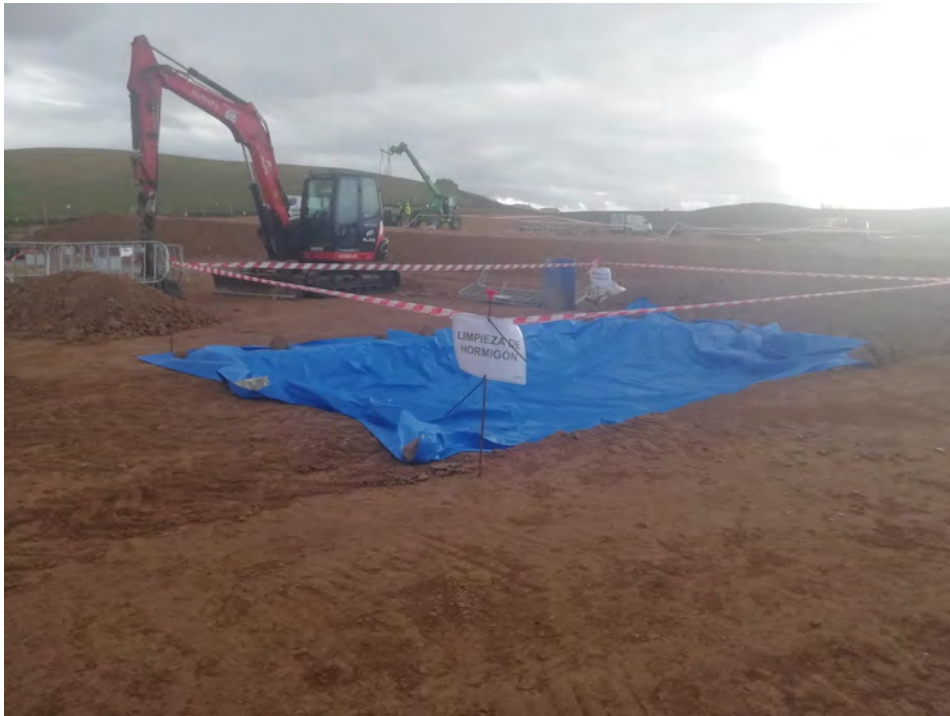
Por otro lado, se ha comprobado que se realiza una correcta gestión de los residuos de hormigón. Se ha construido una balsa para el residuo de hormigón ubicada en la SET (Imagen 5). Dicha balsa esta correctamente impermeabilizada y etiquetada.

Imagen 5: Balsa para hormigón.

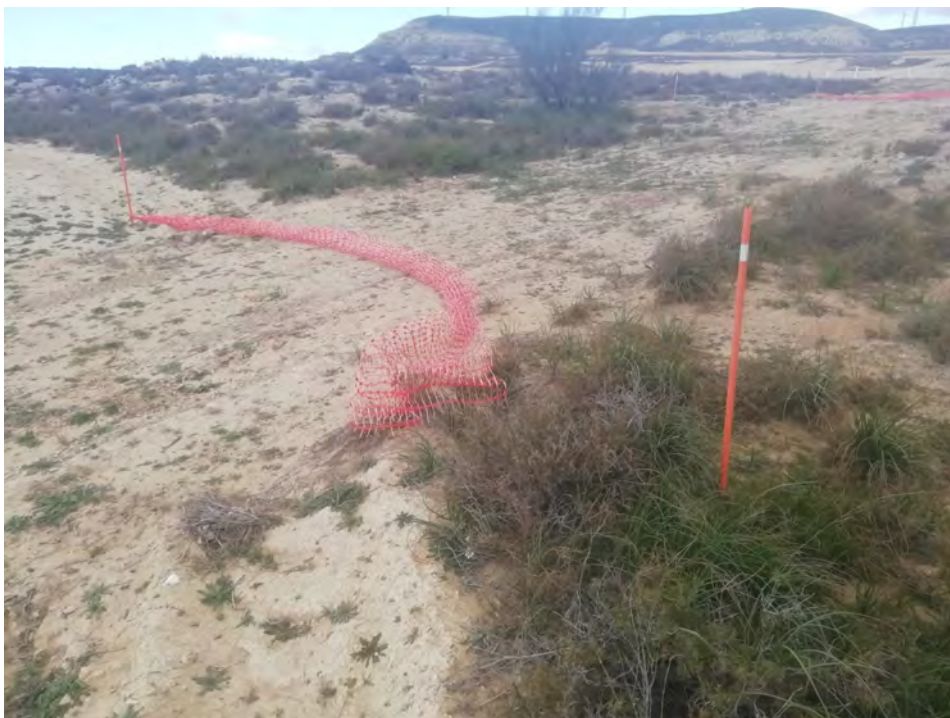
Durante las visitas se observó que el balizado estaba incorrectamente colocado y que había rodadas de maquinaria dentro de las zonas de vegetación natural (Imágenes 6, 7 y 8).

Imagen 6: Balizado mal colocado.

Debido a estas afecciones a zonas balizadas se ha abierto una incidencia. En siguientes visitas se comprobará que no hay paso de maquinaria por zonas de vegetación natural y que no se siguen realizando afecciones a la misma para proceder a su cierre. Si se observan más afecciones se procederá a la apertura de una no conformidad.

ACCIÓN CORRECTIVA PROPUESTA / SUGGESTED CORRECTIVE ACTION			
<p>Se han de colocar correctamente los balizados y dejar de pasar por las zonas de vegetación natural. Las zonas afectadas estarán incluidas en el plan de restauración.</p>			
Plazo propuesto/Suffested deadline:	28/02/2025		
SEGUIMIENTO/MONITORING			
Cumplimiento de plazo/Compliance of the deadline:	SI <input type="checkbox"/>	NO <input type="checkbox"/>	
Eficacia/Efficiency:	<input type="checkbox"/> SATISFACTORIA/ SATISFACTORY	<input type="checkbox"/> NO SATISFACTORIA/ NOT SATISFACTORY	
Observaciones/Observations:			
Responsable/Responsible:	Javier de las Heras		Firma Responsable ambiental: Environmental Responsible signature:  
Plazo de ejecución/Execution period:			
ANÁLISIS DE CAUSAS / CAUSE ANALYSIS			
REQUIERE INFORME ACCIÓN CORRECTIVA? / REQUIREMENT OF CORRECTIVE ACTION REPORT?:	SI <input type="checkbox"/> NO	<input type="checkbox"/> <input type="checkbox"/>	IAC Nº:

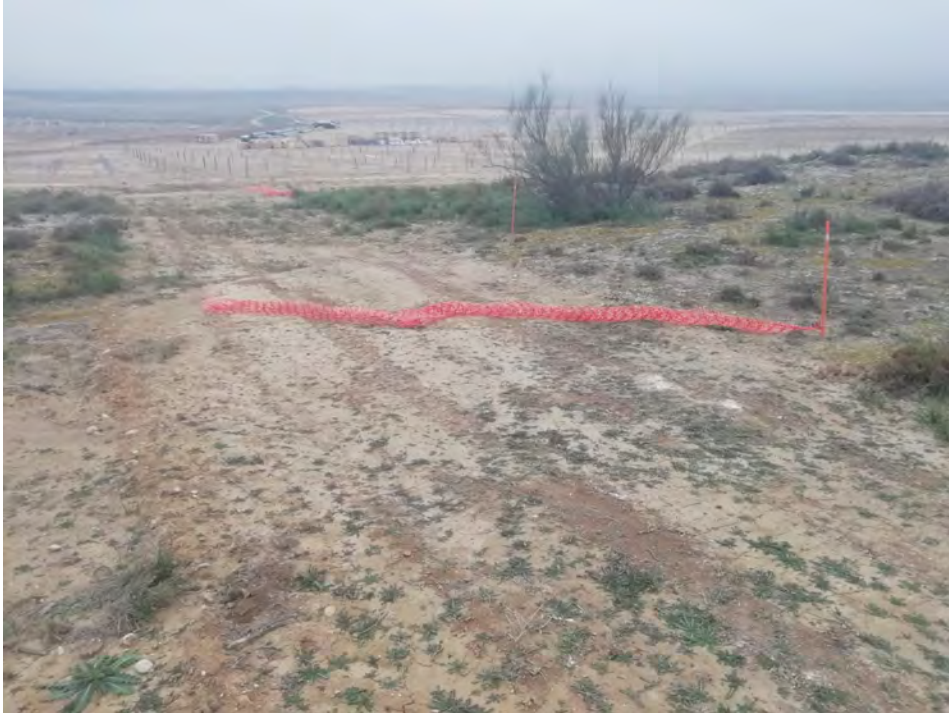
Imagen 7: Balizado mal colocado y rodadas en zona de vegetación.

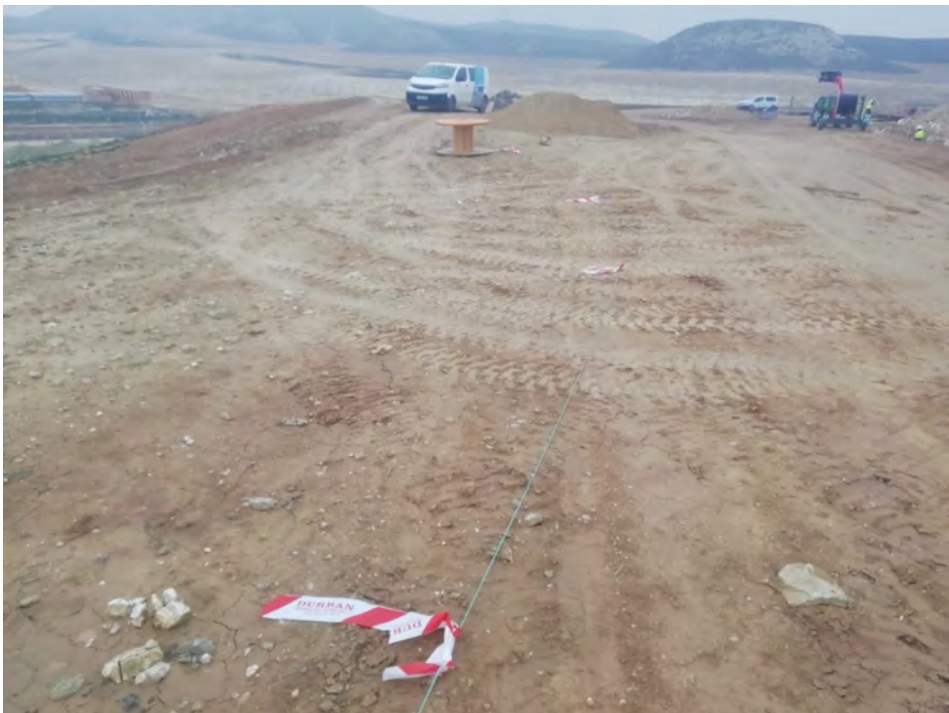
Imagen 8: Balizado mal colocado y rodadas en zona de vegetación.

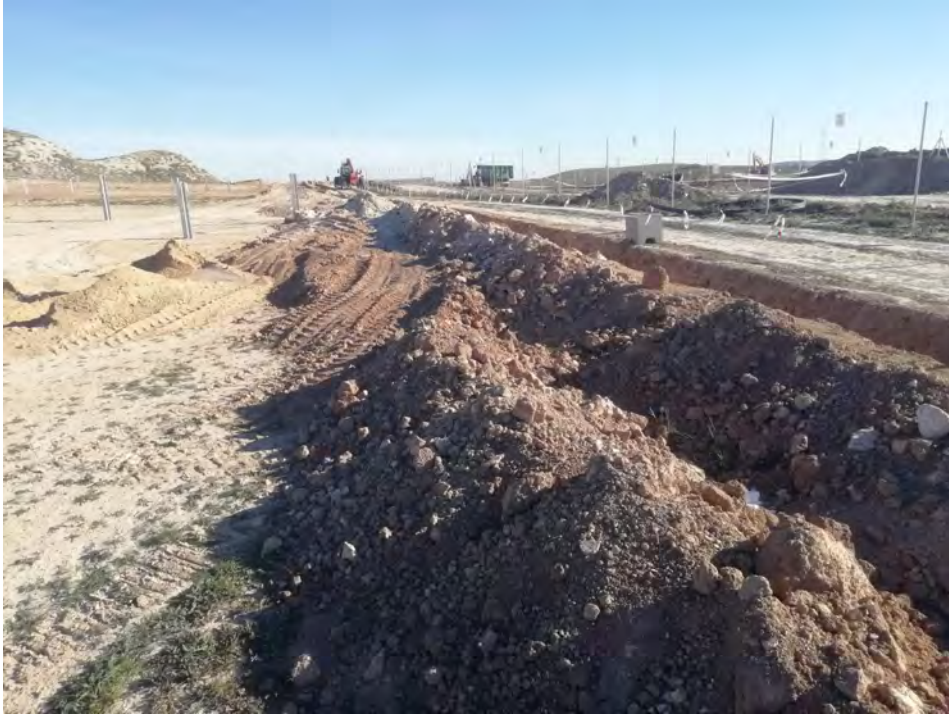
Se ha observado que en uno de los tramos que la zanja pasa por el acopio de tierra vegetal se había afectado pasando con maquinaria encima de los acopios mezclando así ambos cordones, que previamente se habían separado correctamente en la apertura de la zanja (Imágenes 9 y 10). A la hora de realizar el cierre de la zanja se ha retirado de la mejor forma posible la tierra que pertenecía a tierra vegetal para su uso en la capa superior al cerrar la zanja. Se comprobará en siguientes visitas que esto no vuelve a suceder en las demás zonas por donde se ha de realizar la separación de la tierra vegetal en la zanja.

Imagen 9: Zanja con separación de tierras.

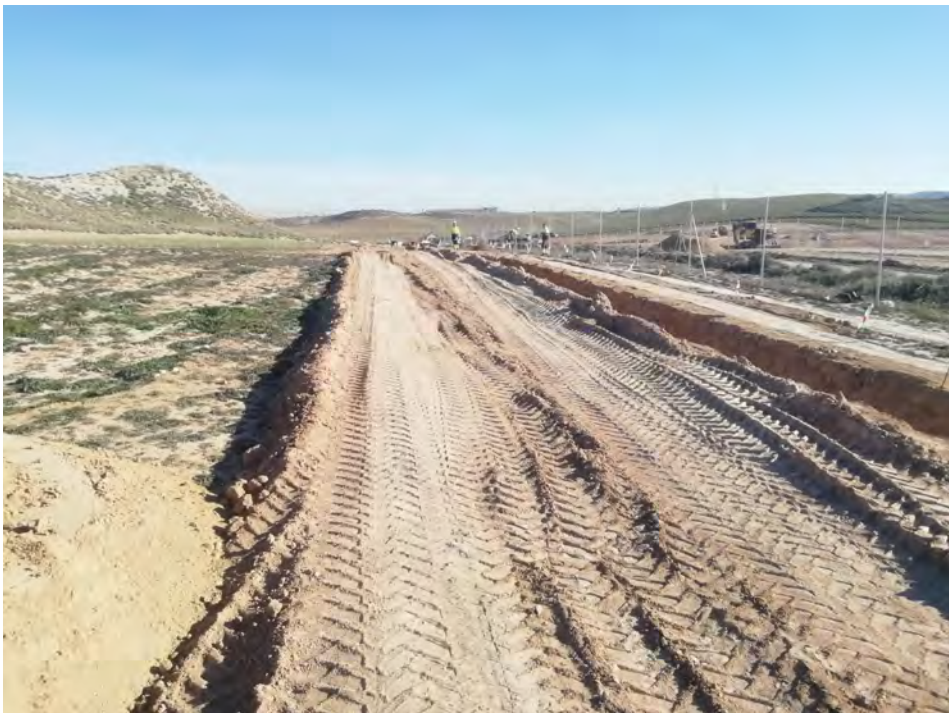
Imagen 10: Tierra vegetal de excavación de zanja pisada por maquinaria.

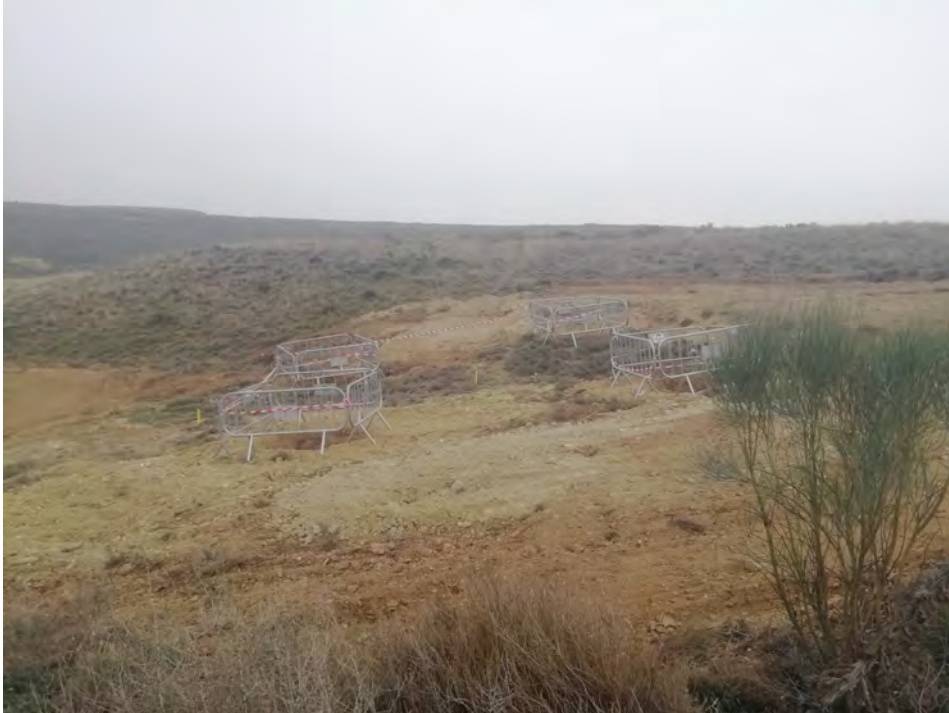
Se ha comenzado con los trabajos en los apoyos de la LAAT se comprobará que no se realizan afecciones a mayores de las planteadas en la implantación a las zonas de vegetación cercanas a las ubicaciones de los apoyos (imágenes 11 y 12).

Imagen 11: Comienzo de trabajos en apoyo de la LAAT.

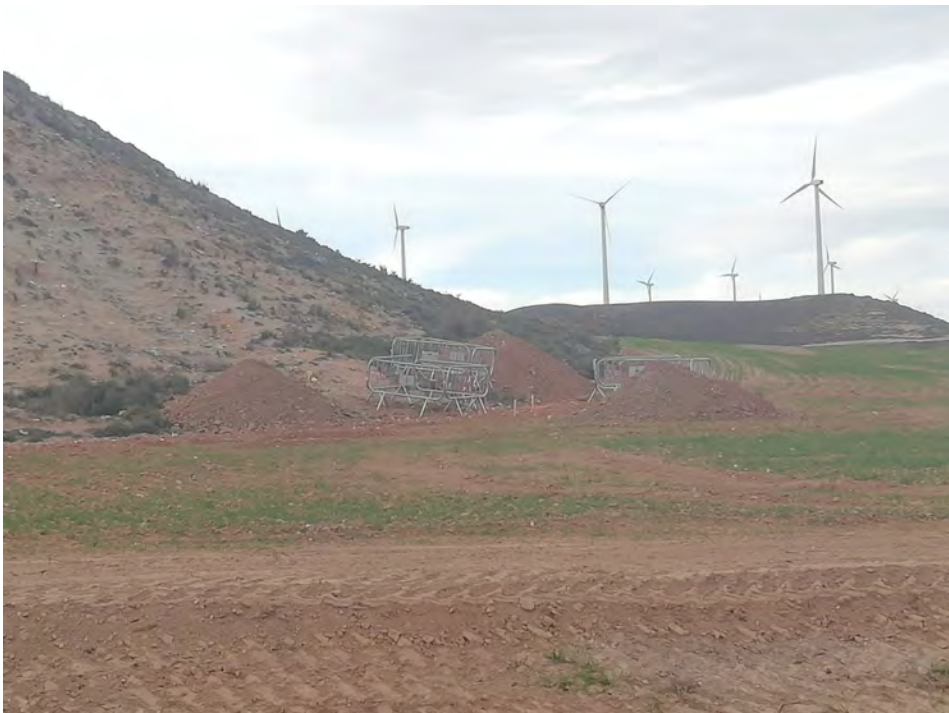
Imagen 12: Comienzo de trabajos en apoyo de la LAAT .

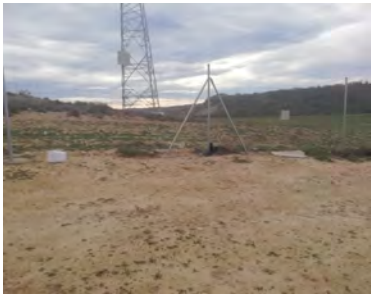
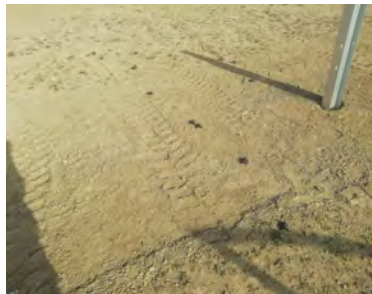
PROYECTO PFV JALÓN I		Código/Code: LEV_197JA1_IC_RESIDUOS_250108_V01	INC Nº: 1
Tipo de comunicación / Communication type:	INFORME DE INCIDENCIA AMBIENTAL / ENVIRONMENTAL INCIDENCE REPORT		Fecha/Date:	08/01/2025
IDENTIFICACIÓN / IDENTIFICATION				
Control realizado/Control conducted: Asunto/Subject: Equipo de detección/Detection team: Fecha de detección/Detection date: Fecha de cierre/Closing date: Localización/Location:	Gestión de residuos Residuos dispersos ATHMOS SOSTENIBILIDAD <u>08/01/2025</u> Jalón I			
Descripción de la INCIDENCIA y evaluación de los efectos/Description of the INCIDENCE and affect evaluation:				
Se han detectado residuos dispersos tanto en la zona de la obra como en parcelas aledañas. Se están realizando batidas de limpieza de las zonas con mas acumulación pero siguen observándose una gran cantidad de pequeños plásticos, cartones y bridas en las zonas de trabajo y zonas aledañas susceptibles de ser dispersados fácilmente por el viento y dificultando su recogida.

ACCIÓN CORRECTIVA PROPUESTA / SUGGESTED CORRECTIVE ACTION				
Se han de realizar batidas por toda la planta. Se ha de hacer hincapié a los trabajadores en la necesidad de una correcta gestión de los residuos en el momento en el que se generan para evitar que queden en el suelo, facilitando su dispersión.				
Plazo propuesto/Suggested deadline:	31/01/2025			
SEGUIMIENTO/MONITORING				
Cumplimiento de plazo/Compliance of the deadline:	SI <input type="checkbox"/>	NO <input type="checkbox"/>		
Eficacia/Efficiency:	<input type="checkbox"/> SATISFATORIA/ SATISFACTORY	<input type="checkbox"/> NO SATISFATORIA/ NOT SATISFACTORY		
Observaciones/Observations:				
Responsable/Responsible:	Javier de las Heras			Firma Responsable ambiental: Environmental Responsible signature:
