# INFORME MENSUAL

## VIGILANCIA AMBIENTAL PLANTA SOLAR FOTOVOLTAICA JALÓN I

<b>Nombre de la instalación:</b>	PFV "JALÓN I" de 49,99 MWp
<b>Provincia/s ubicación de la instalación:</b>	Zaragoza
<b>Nombre del titular:</b>	Next Generation Energy Actinio, S.L.
<b>CIF del titular:</b>	B01909225
<b>Nombre de la empresa de vigilancia:</b>	Athmos Sostenibilidad S.L.
<b>Tipo de EIA:</b>	Ordinaria
<b>Informe de FASE de:</b>	CONSTRUCCIÓN
<b>Periodicidad del informe según DIA:</b>	MENSUAL
<b>Año de seguimiento nº:</b>	AÑO 1
<b>Nº de informe y año de seguimiento:</b>	INFORME nº12 del AÑO 1
<b>Periodo que recoge el informe:</b>	FEBRERO 2025

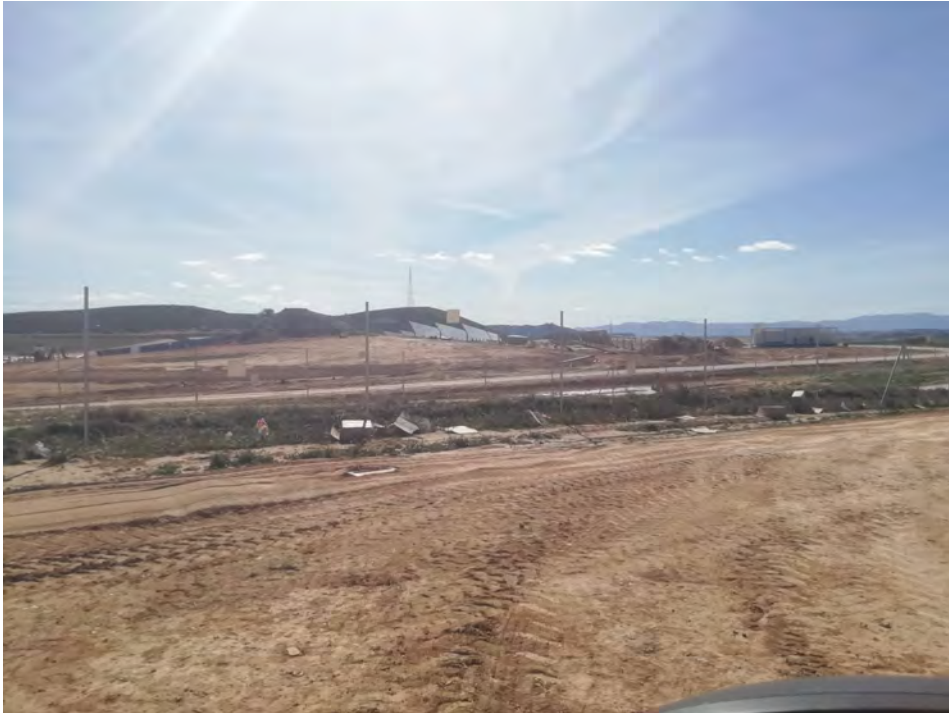
Se observa que, aunque se han recogido residuos en algunas zonas, la cantidad de residuos dispersos por la planta ha aumentado (Imagen 1) y no existe una correcta segregación, estando los residuos acopiados fuera de los contenedores (Imagen 2). Se ha procedido al cierre como no satisfactorio de la incidencia abierta debido que se ha pasado el plazo propuesto para su cierre. Se abre una no conformidad referente al mismo motivo. Para su cierre se han de realizar batidas por toda la planta y sus alrededores, estas batidas han de por todas las zonas donde hay residuos, incluidas las zonas de trabajo donde hay pequeñas bridas en el suelo al lado de las hincas. Se ha de hacer hincapié a los trabajadores en la necesidad de una correcta gestión de los residuos en el momento en el que se generan para evitar que queden en el suelo, facilitando su dispersión.

*Imagen 1: Residuos en vallado perimetral.*

Una vez recogidos los residuos se han de segregar y depositar en sus contenedores correspondientes para que sean gestionados correctamente por un gestor autorizado.

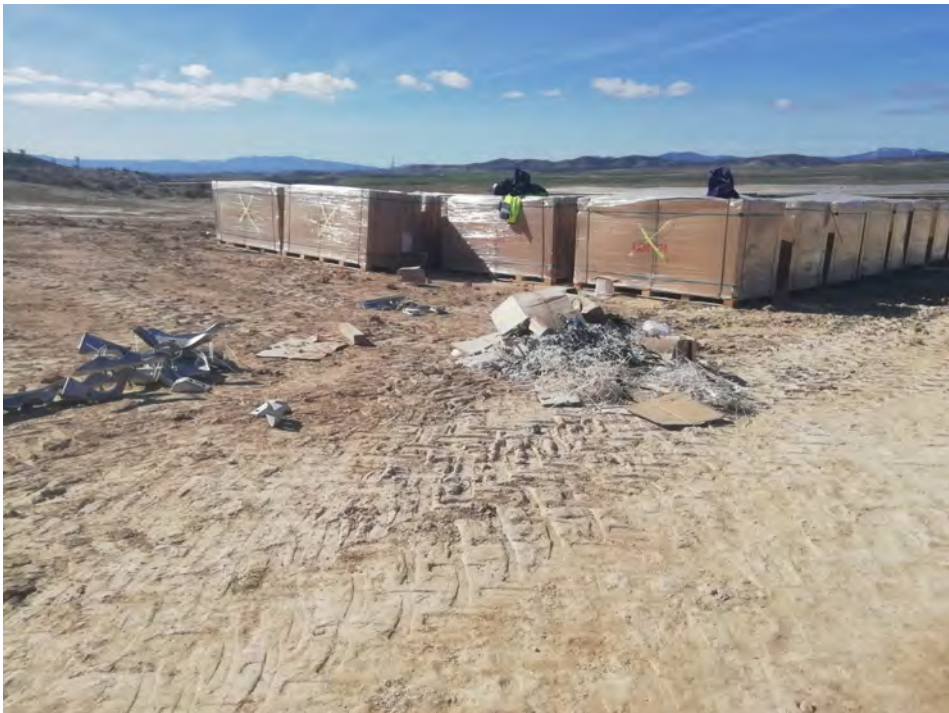
*Imagen 2: Residuos acopiados fuera de los contenedores.*

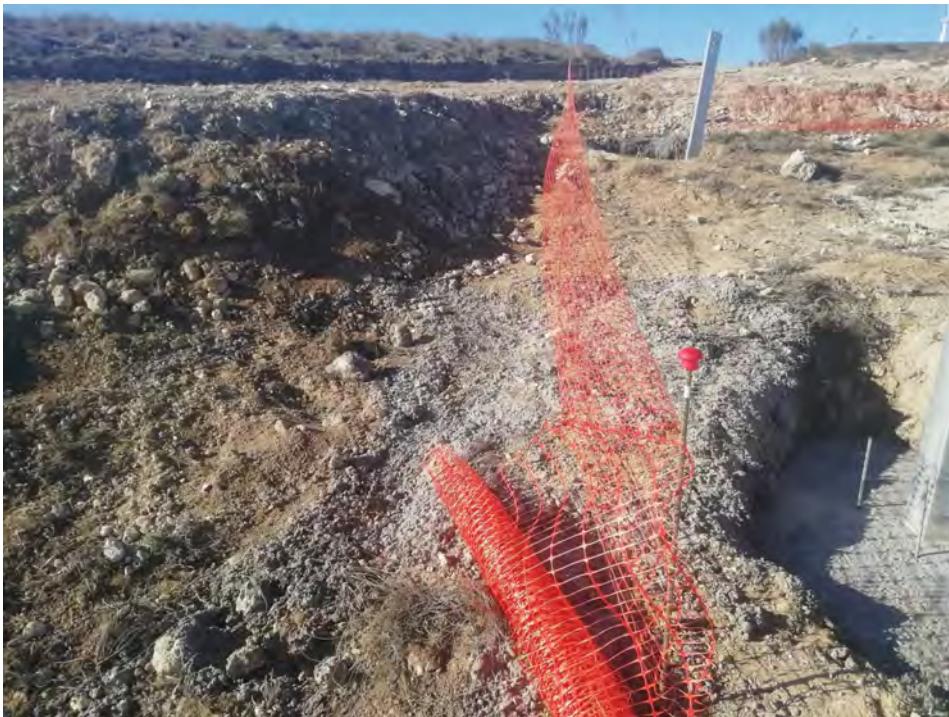
Se han observado restos de hormigón en algunos de los apoyos de la LAAT que se han comenzado a construir. Estos habrán de retirarse y gestionarse correctamente (Imagen 4).

*Imagen 4: Residuos de hormigón en LAAT.*

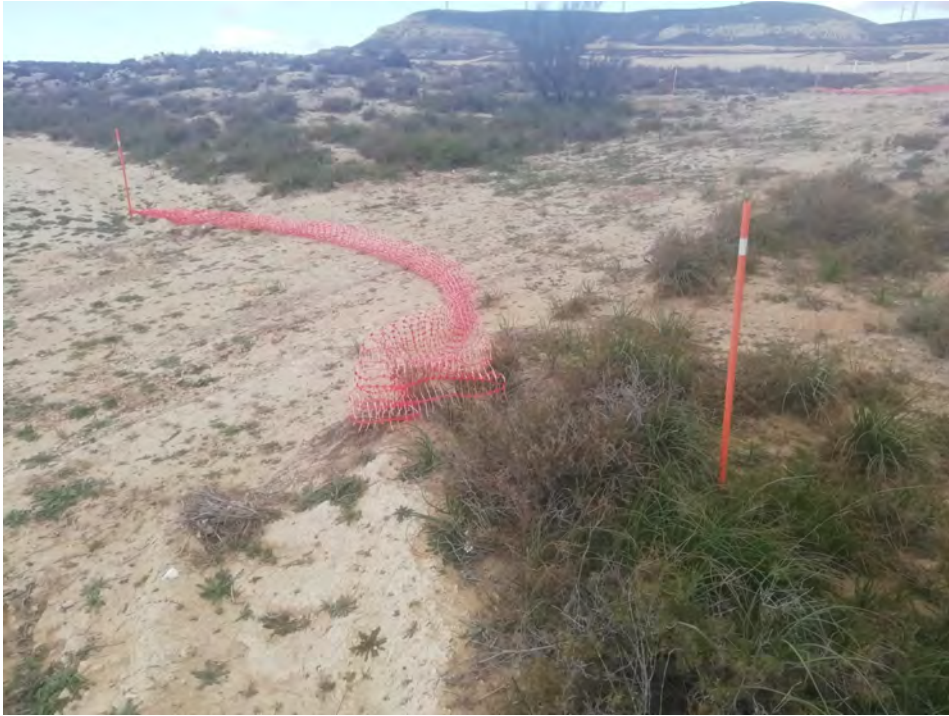
Durante las visitas se observó que el balizado estaba incorrectamente colocado y que había rodadas de maquinaria dentro de las zonas de vegetación natural (Imágenes 5, 6 y 7).

Debido a estas afecciones a zonas balizadas se abrió una incidencia durante el mes de enero. Durante las visitas del presente mes se observa que los balizados siguen sin colocarse correctamente por lo que puede seguir pasando maquinaria por dichas zonas. Si se sigue observando que no se colocan correctamente se abrirá una no conformidad.

*Imagen 5: Balizado mal colocado.*

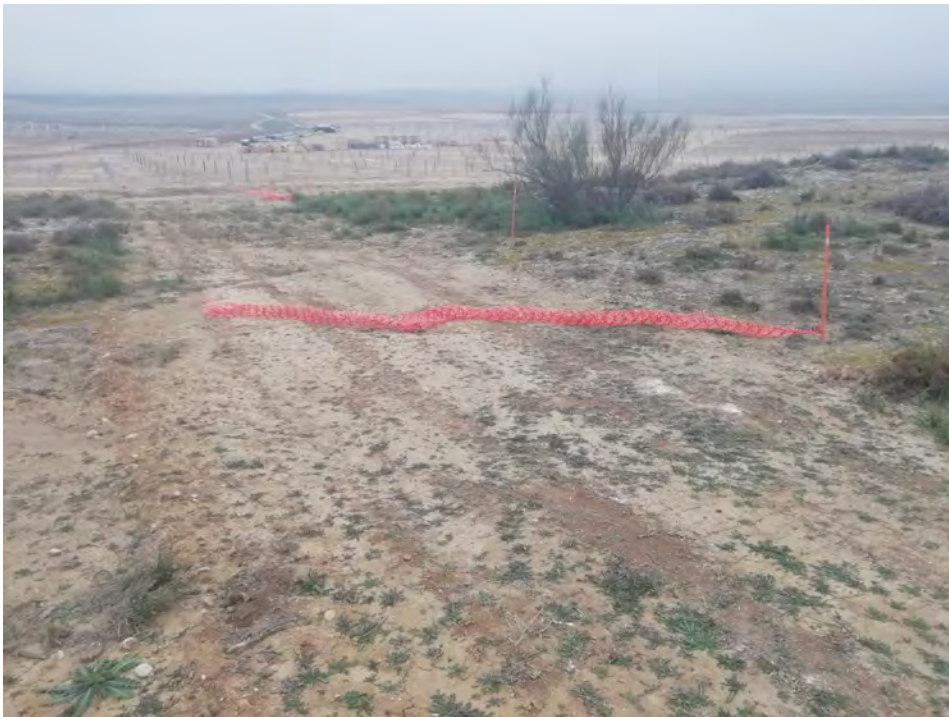
*Imagen 6: Balizado mal colocado y rodadas en zona de vegetación.*

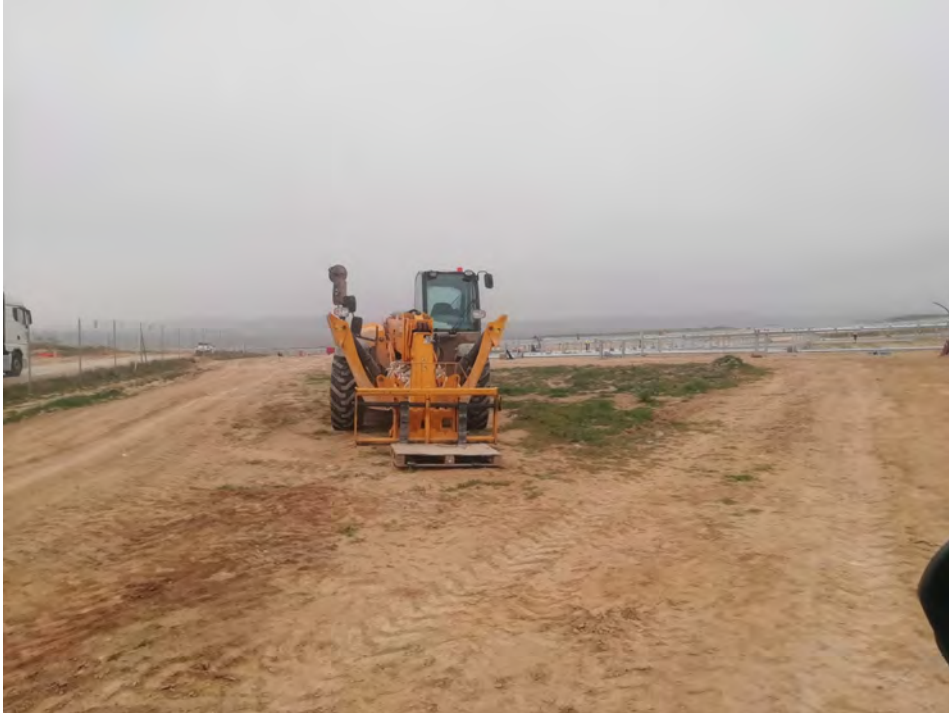
Se han revisado otras zonas de acopios de tierra vegetal y se han observado acopios de materiales y residuos encima de ellos (Imágenes 12 y 13). Se ha solicitado que se incremente la señalización de las mimas en las zonas donde sea necesario para que se evite realizar acopios de materiales en dichas zonas.

*Imagen 13: Maquinaria encima de acopio de tierra vegetal.*

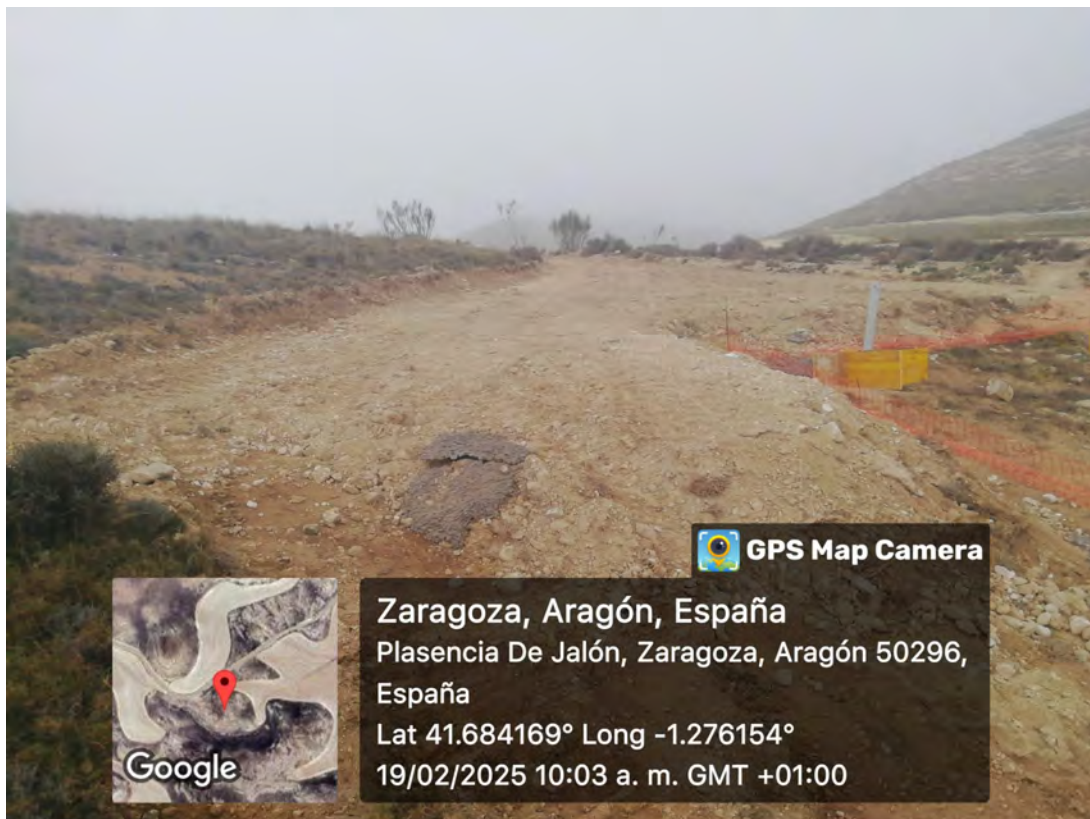
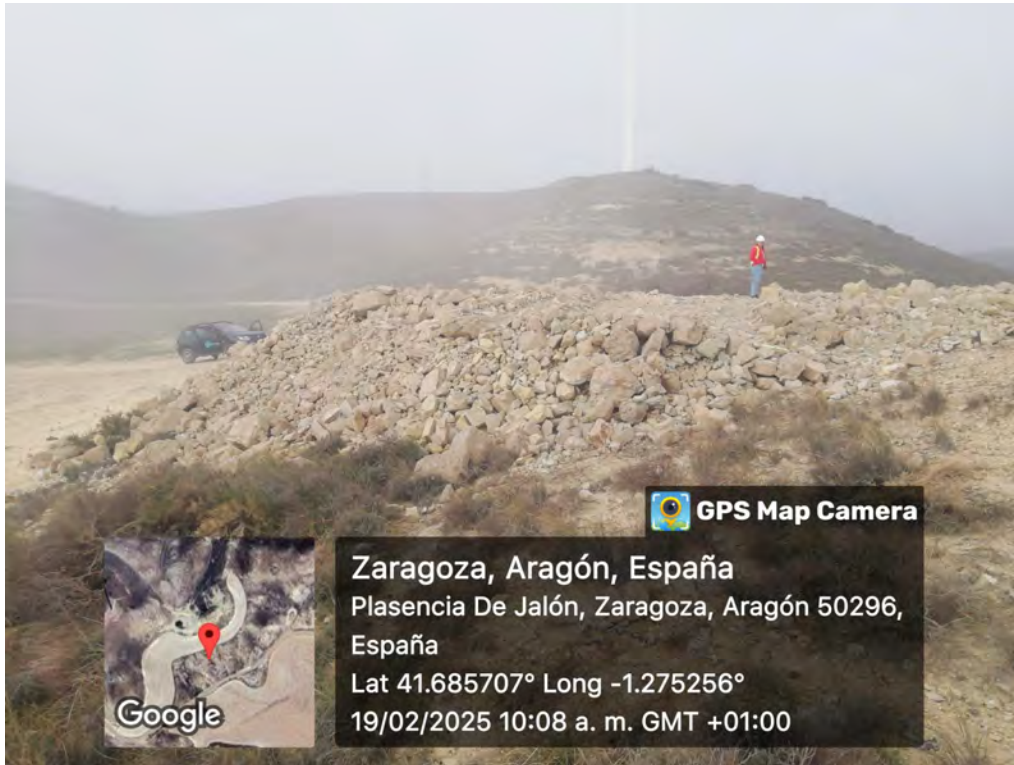
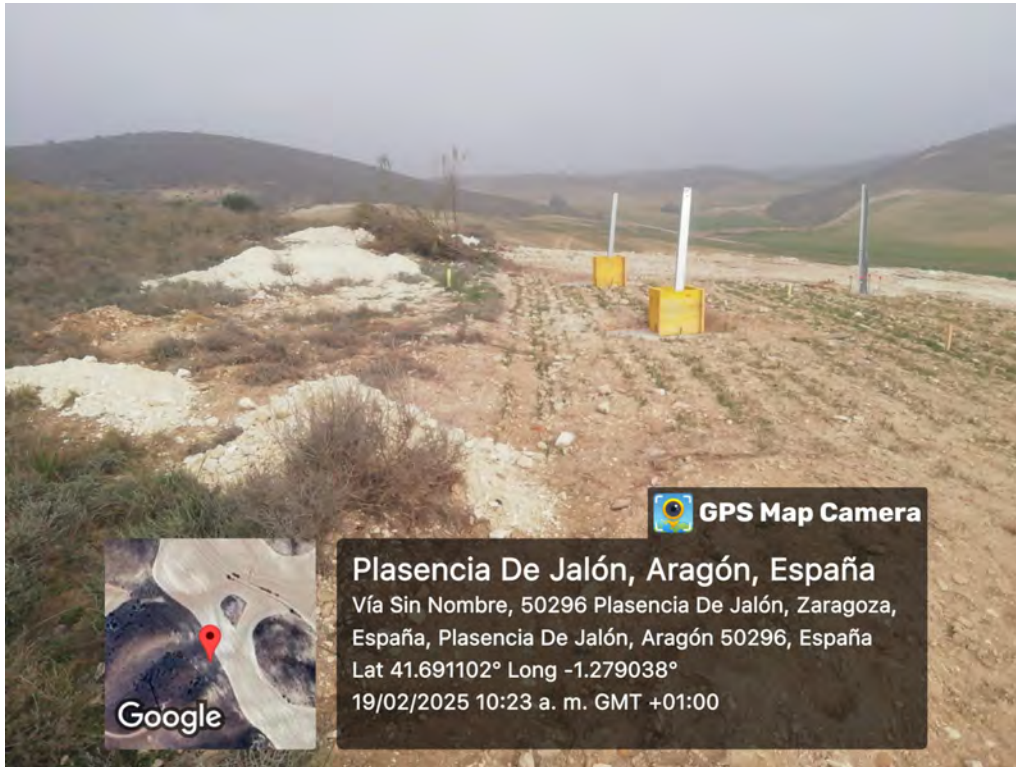
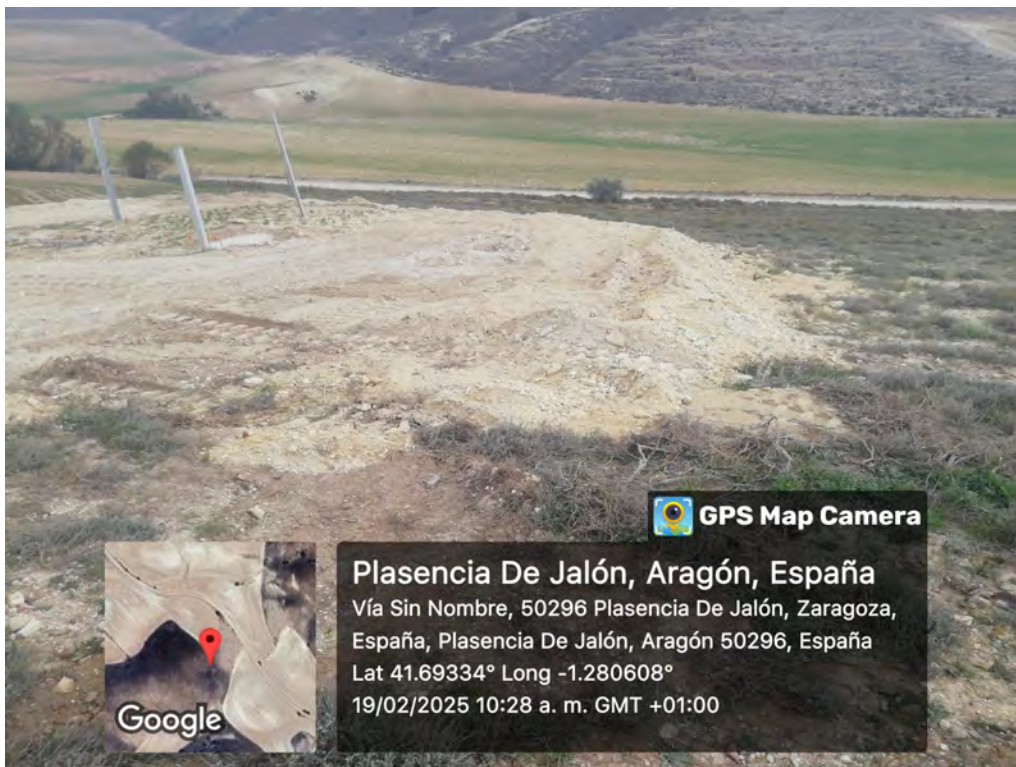
*Fig. 1: Zona de HIC afectada por excavación de los apoyos de la LAAT.*

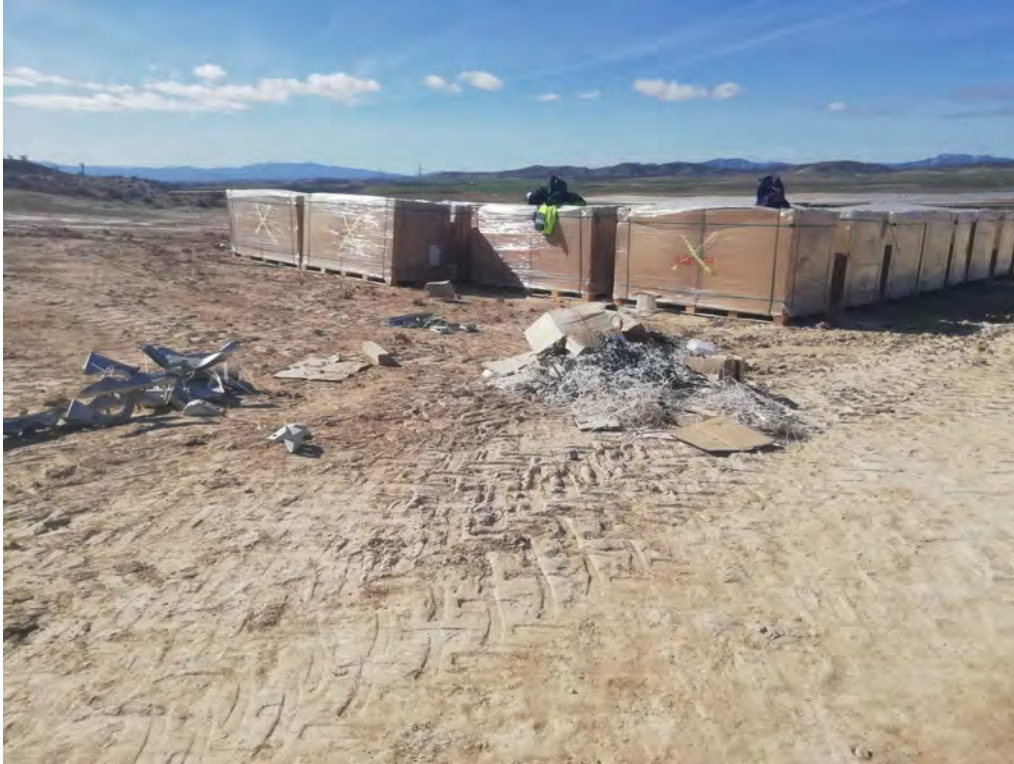
*Fig. 3: Montones de residuos fuera de contenedores.*

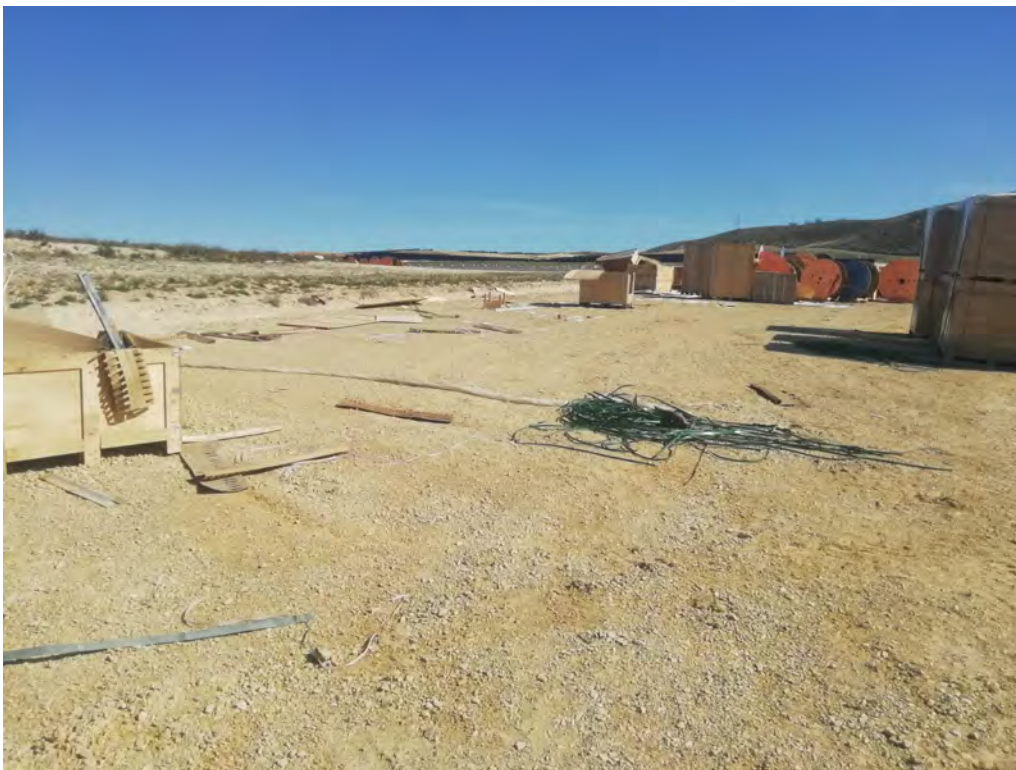
*Fig. 4: Residuos en punto limpio.*
