# INFORME ANUAL

## VIGILANCIA AMBIENTAL PLANTA SOLAR FOTOVOLTAICA JALÓN I

<b>Nombre de la instalación:</b>	PFV "JALÓN I" de 49,99 MWp
<b>Provincia/s ubicación de la instalación:</b>	Zaragoza
<b>Nombre del titular:</b>	Next Generation Energy Actinio, S.L.
<b>CIF del titular:</b>	B01909225
<b>Nombre de la empresa de vigilancia:</b>	Athmos Sostenibilidad S.L.
<b>Tipo de EIA:</b>	Ordinaria
<b>Informe de FASE de:</b>	CONSTRUCCIÓN
<b>Periodicidad del informe según DIA:</b>	MENSUAL
<b>Año de seguimiento nº:</b>	AÑO 1
<b>Nº de informe y año de seguimiento:</b>	INFORME ANUAL del AÑO 1
<b>Periodo que recoge el informe:</b>	MARZO 2024 - FEBRERO 2025

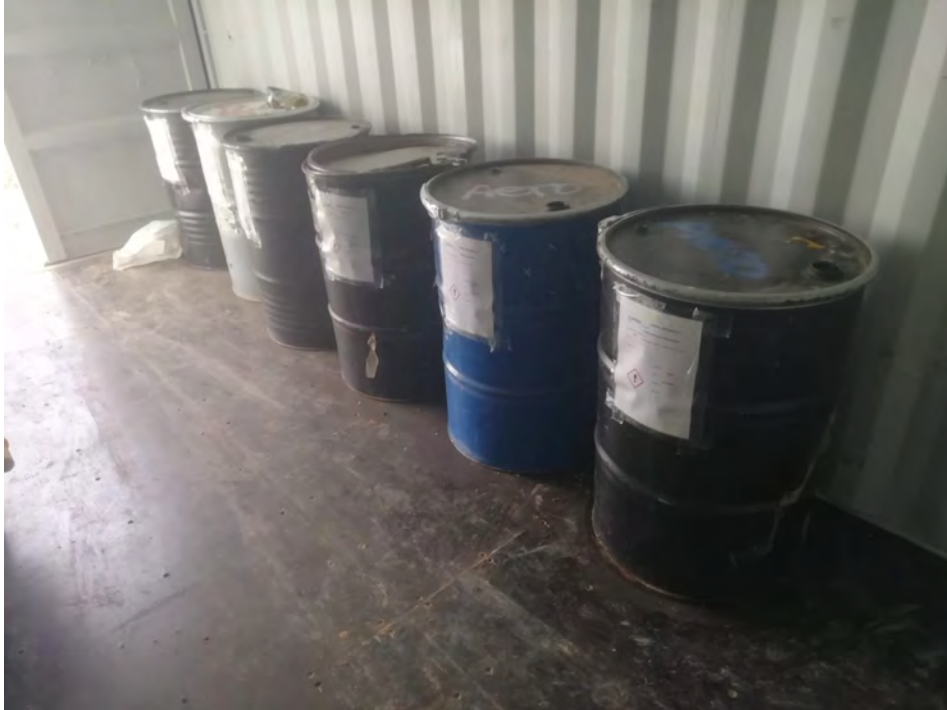
Se dispone de un punto limpio correctamente habilitado con los contenedores necesarios y los bidones para residuos peligrosos (Imagen 1).

*Imagen 1: Bidones de residuos peligrosos.*

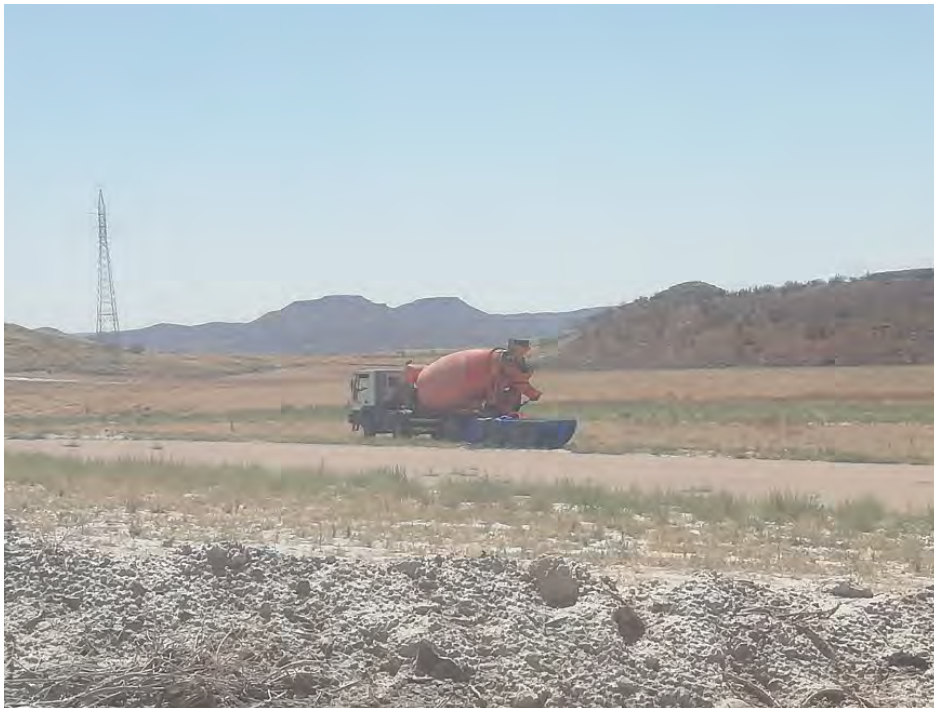
*Imagen 2: Hormigonera lavando en contenedor de hormigón.*

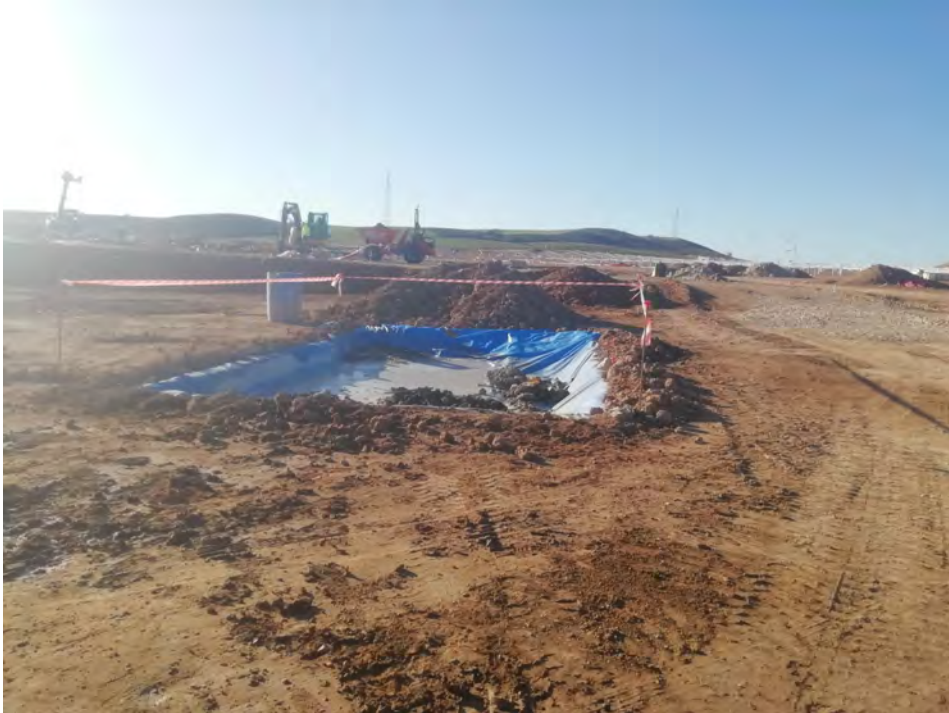
*Imagen 3: Balsa para hormigón.*

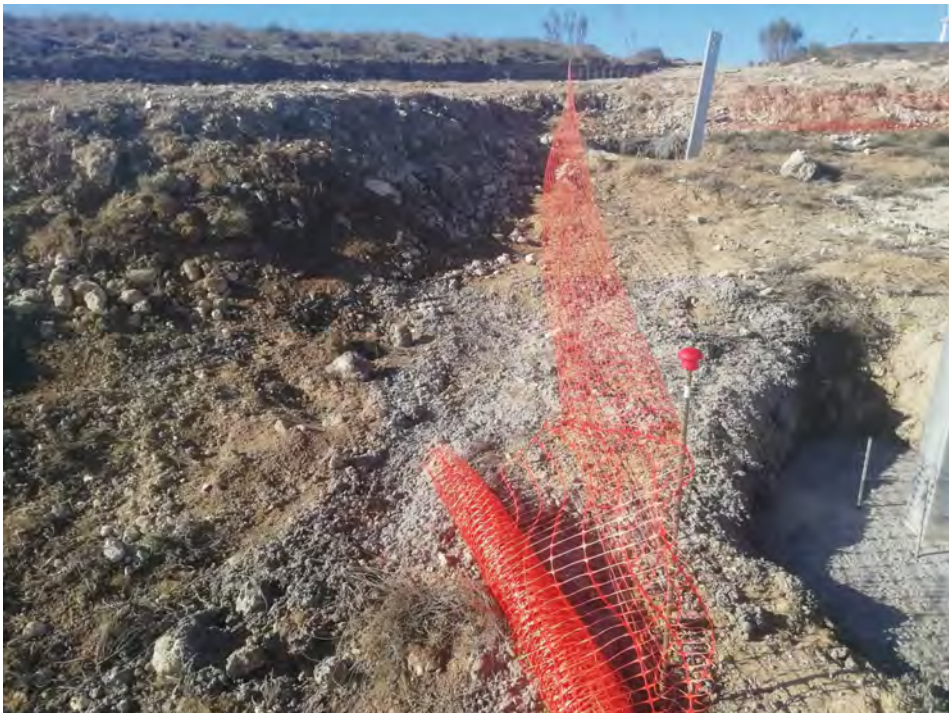
Se han observado restos de hormigón en algunos de los apoyos de la LAAT que se han comenzado a construir. Estos habrán de retirarse y gestionarse correctamente (Imagen 4).

*Imagen 4: Residuos de hormigón en LAAT.*

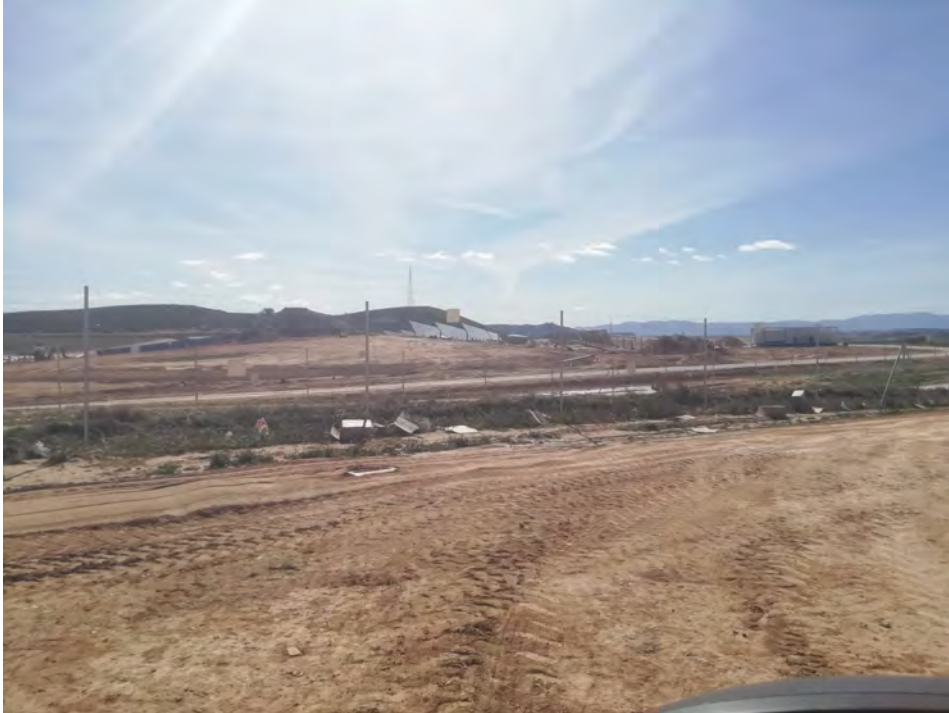
Se observa que, aunque se han recogido residuos en algunas zonas, la cantidad de residuos dispersos por la planta ha aumentado (Imagen 5) y no existe una correcta segregación, estando los residuos acopiados fuera de los contenedores (Imagen 6). Se ha procedido al cierre como no satisfactorio de la incidencia abierta debido que se ha pasado el plazo propuesto para su cierre. Se abre una no conformidad referente al mismo motivo. Para su cierre se han de realizar batidas por toda la planta y sus alrededores, estas batidas han de por todas las zonas donde hay residuos, incluidas las zonas de trabajo donde hay pequeñas bridas en el suelo al lado de las hincas.

*Imagen 5: Residuos en vallado perimetral.*

Se ha de hacer hincapié a los trabajadores en la necesidad de una correcta gestión de los residuos en el momento en el que se generan para evitar que queden en el suelo, facilitando su dispersión.

Una vez recogidos los residuos se han de segregar y depositar en sus contenedores correspondientes para que sean gestionados correctamente por un gestor autorizado.

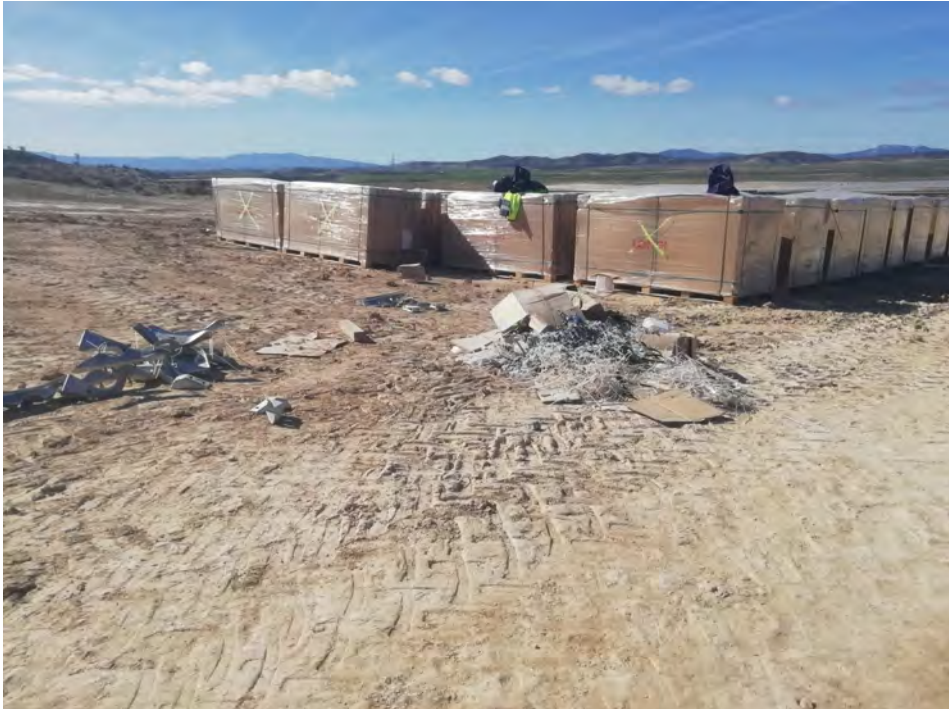
*Imagen 6: Residuos acopiados fuera de los contenedores.*

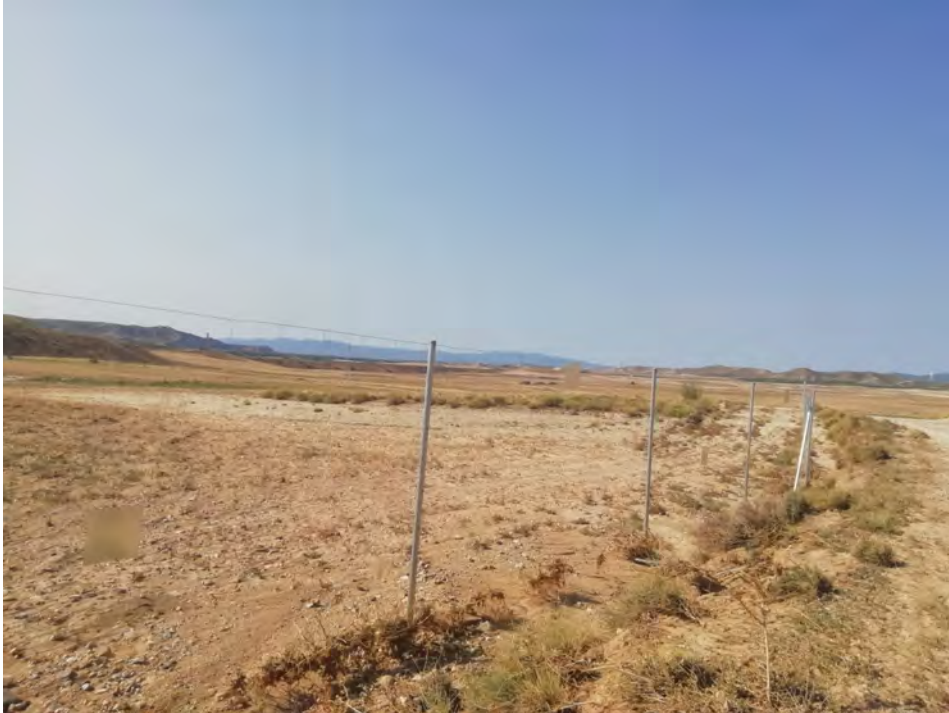
El vallado perimetral se está instalando correctamente cumpliendo con los condicionados de la DIA de distancia al suelo. Se seguirá comprobando que se cumple con este condicionado (Imagen 7).

*Imagen 7: Vallado perimetral.*

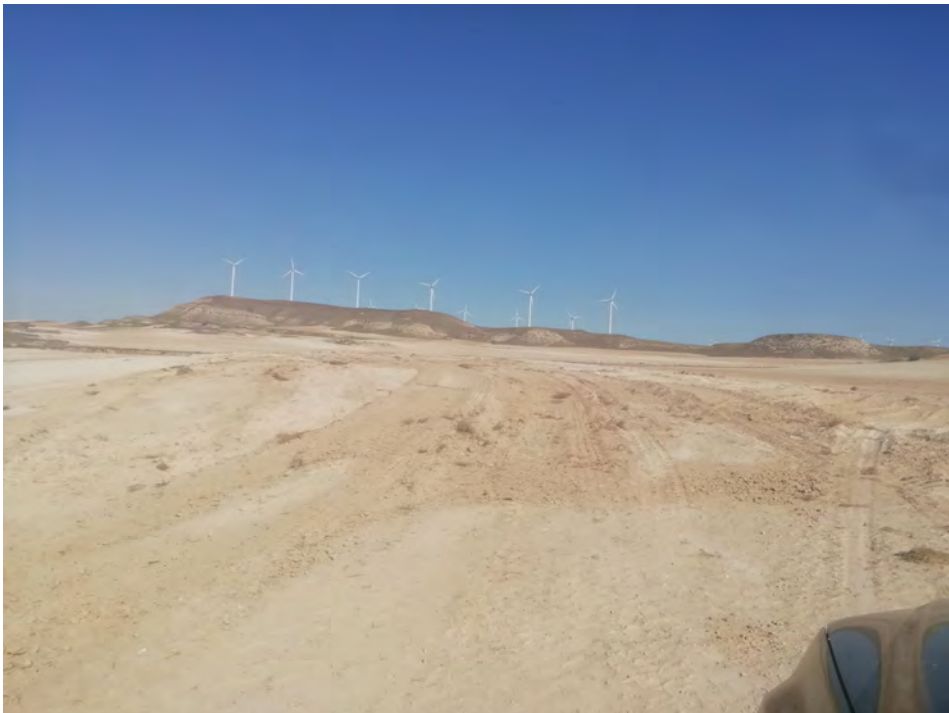
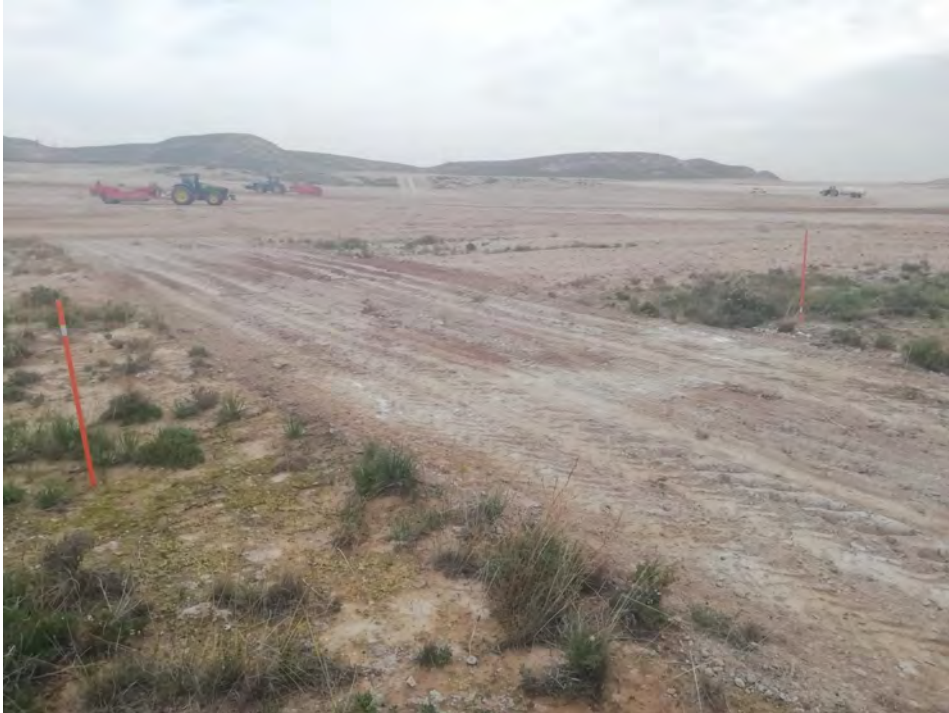
Durante el transcurso de las obras se ha afectado a las zonas de vegetación natural dentro de la planta debido al paso de maquinaria de dichas zonas y a acopios de tierra y materiales. Existe una No conformidad abierta referente a estas afecciones (Imágenes 8 y 9).

*Imagen 8: Zona de vegetación natural afectada.*

*Imagen 9: Zona de vegetación natural afectada.*

Tras estas afecciones se balizaron todas las zonas de vegetación del proyecto, tanto afectadas como no afectadas, para evitar que se pudieran seguir usando como zonas de paso o acopio.

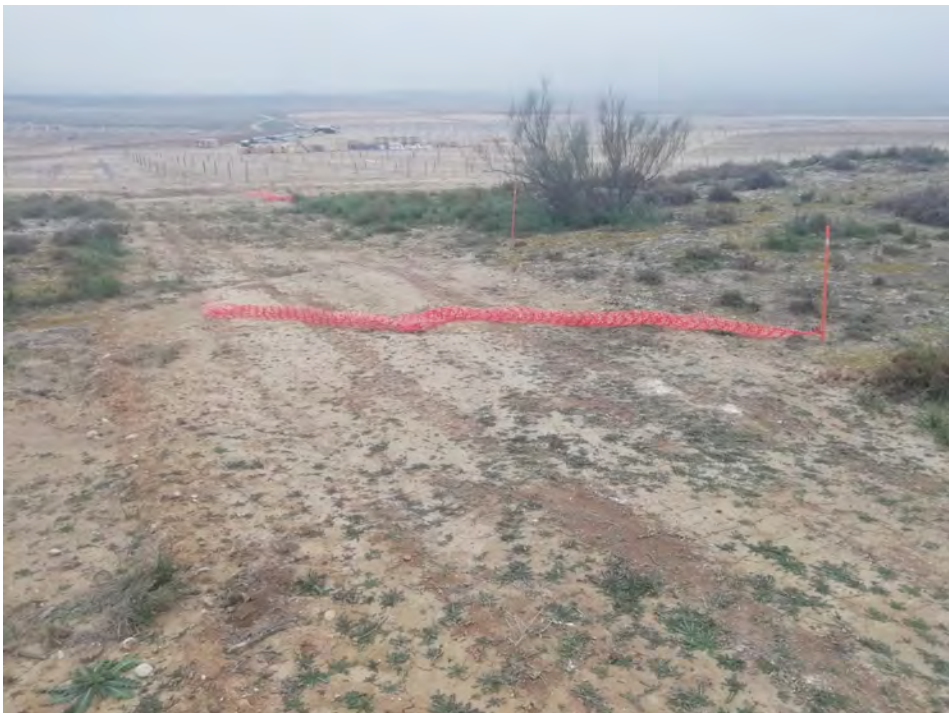
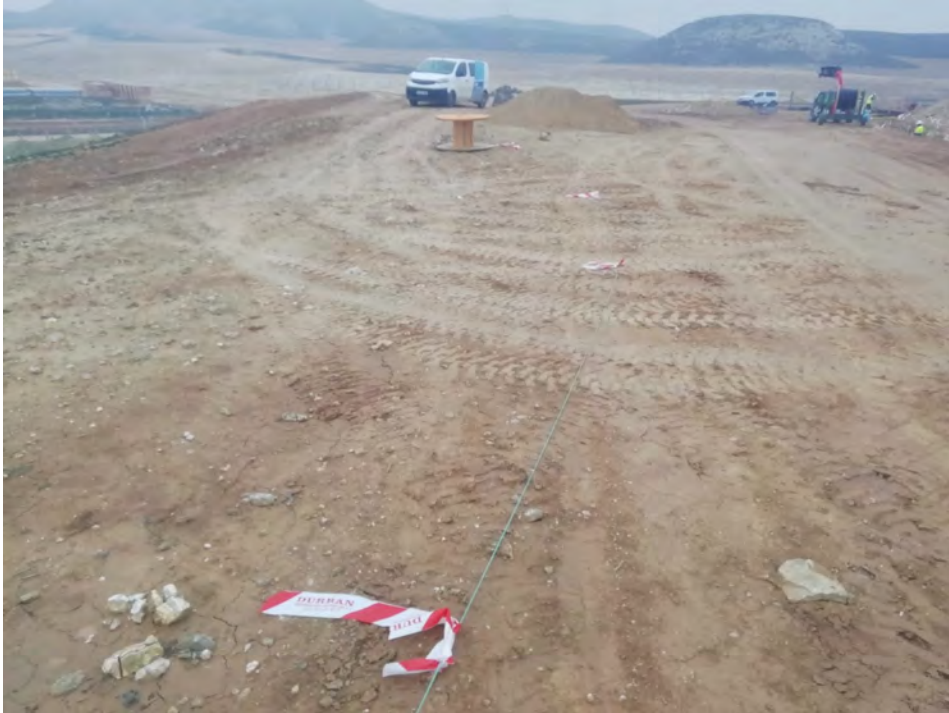
Durante las últimas visitas se observó que el balizado estaba incorrectamente colocado y que había rodadas de maquinaria dentro de las zonas de vegetación natural (Imágenes 10 y 11).

Debido a estas afecciones a zonas balizadas se abrió una incidencia durante el mes de enero. Durante las visitas de febrero se observa que los balizados siguen sin colocarse correctamente por lo que puede seguir pasando maquinaria por dichas zonas. Si se sigue observando que no se colocan correctamente se abrirá una no conformidad.

*Imagen 10: Balizado mal colocado y rodadas en zona de vegetación.*

*Imagen 11: Balizado mal colocado y rodadas en zona de vegetación.*

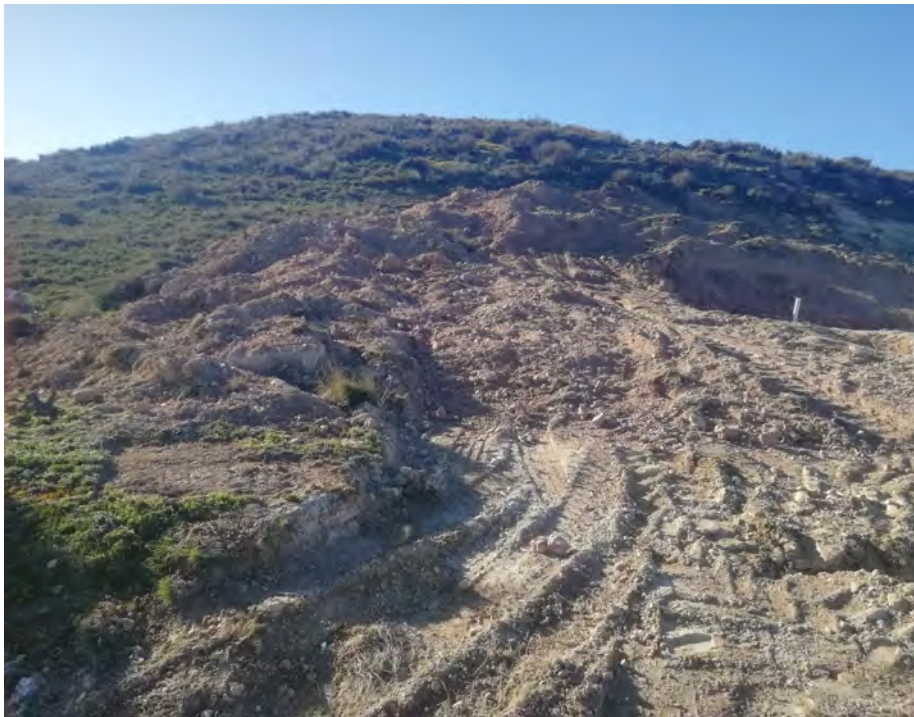
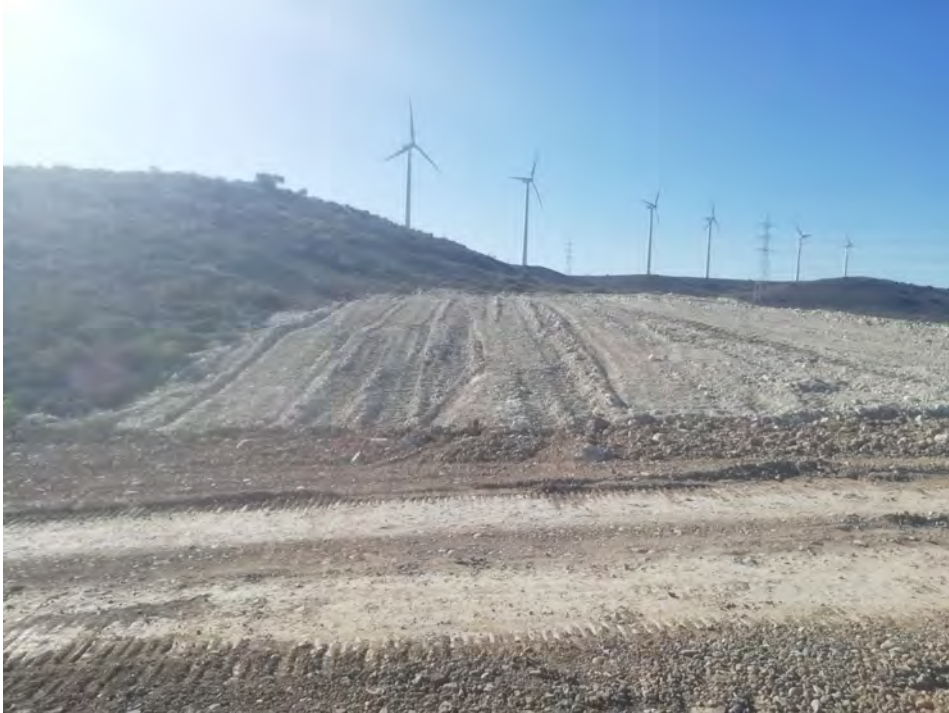
En estos se han realizado acopios de tierra encima de zonas de vegetación natural perteneciente a HIC (Imágenes 12 y 13).

Se ha procedido a la apertura de una no conformidad debido a la afección de un hábitat protegido de vegetación natural. En la no conformidad se pueden observar las imágenes y localización de las afecciones.

*Imagen 12: Afección a vegetación natural (HIC) en apoyo de LAAT.*

*Imagen 13: Afección a vegetación natural (HIC) en apoyo de LAAT.*

Todas estas zonas afectadas deberán de ser incluidas en el plan de restauración y restauradas correctamente, retirando la tierra acopiada, devolviendo la orografía original al terreno en las zonas donde se haya afectado que sea posible y revegetando las zonas con las especies de la zona.

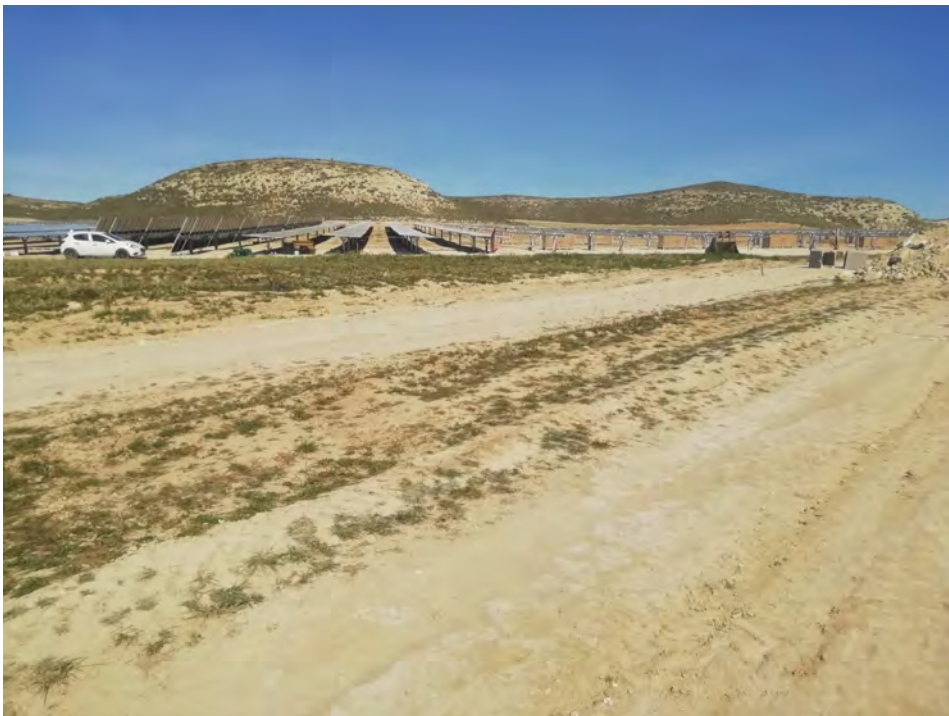
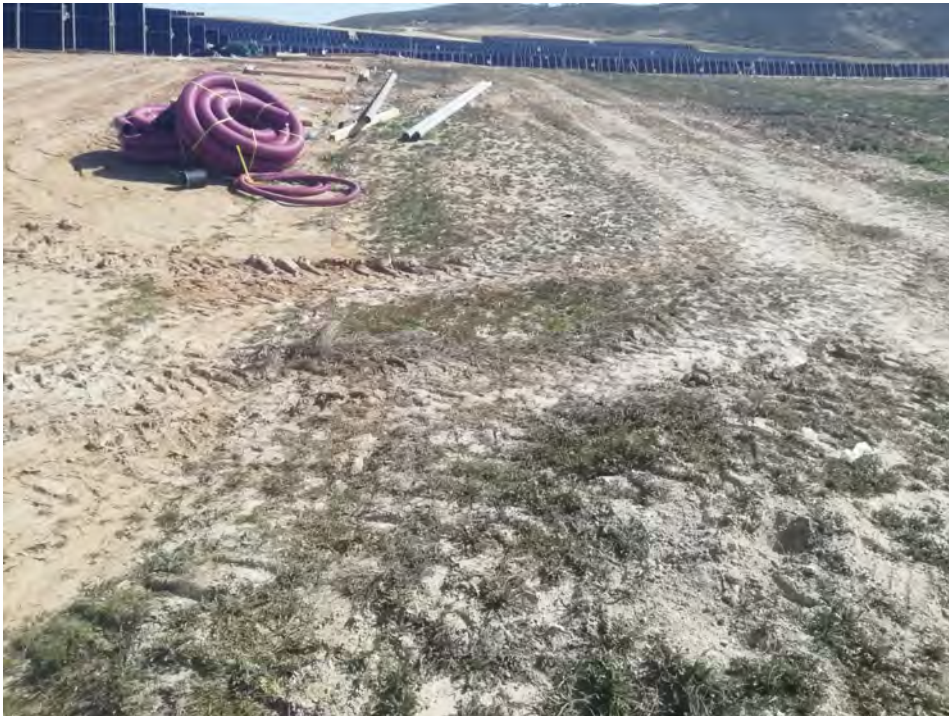
Se han realizado afecciones a acopios de tierra vegetal. En ellos se ha afectado el acopio por el paso de maquinaria y vehículos por encima de ellos, compactando las zonas de paso. La tierra vegetal de las zonas donde se ha afectado queda compactada e inservible para la restauración (Imágenes 14 y 15).

*Imagen 14: Zona de paso compactada encima de acopio de tierra vegetal.*

*Imagen 15: Rodadas de maquinaria y vehículos en acopio de tierra vegetal.*

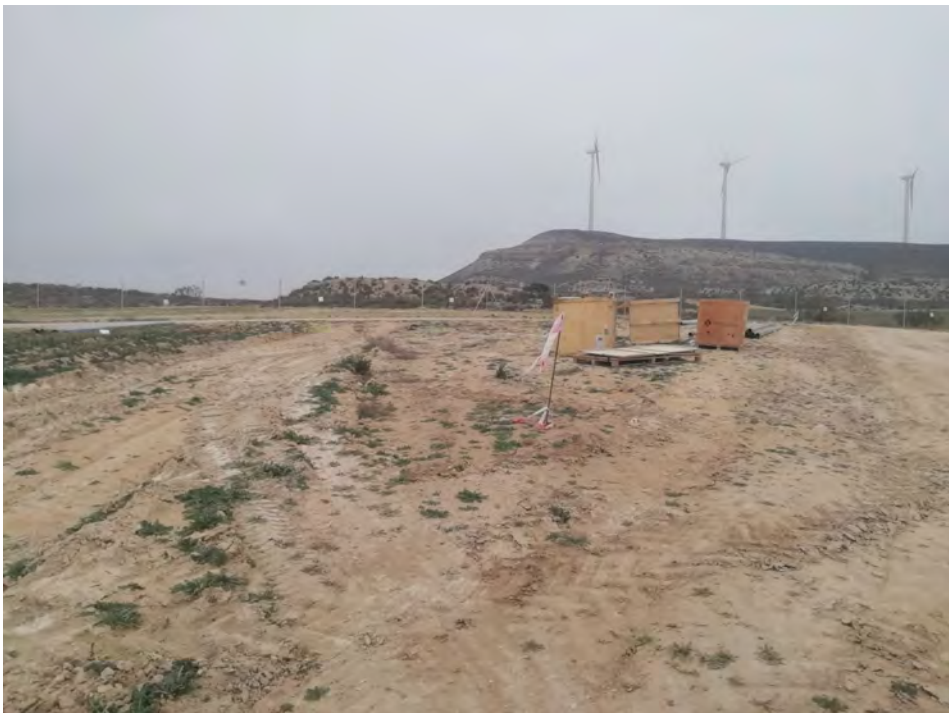
Se han revisado otras zonas de acopios de tierra vegetal y se han observado acopios de materiales y residuos encima de ellos (Imagen 16). Se ha solicitado que se incremente la señalización de las mimas en las zonas donde sea necesario para que se evite realizar acopios de materiales en dichas zonas.

*Imagen 16: Materiales acopiados encima de acopio de tierra vegetal.*

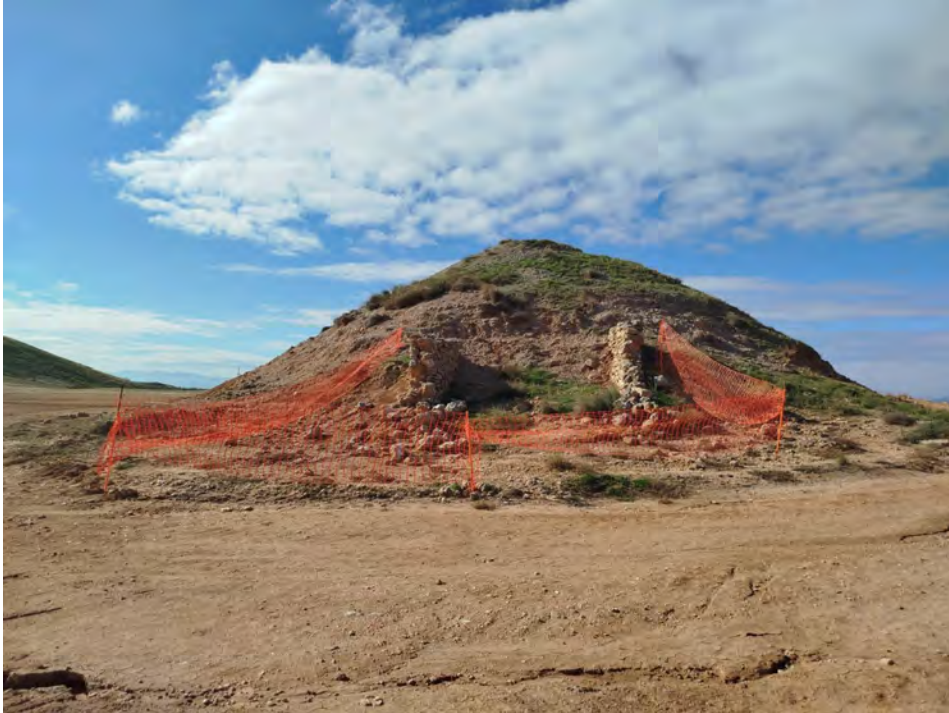
*Imagen 17: Balizado de bien etnológico dentro de la planta.*

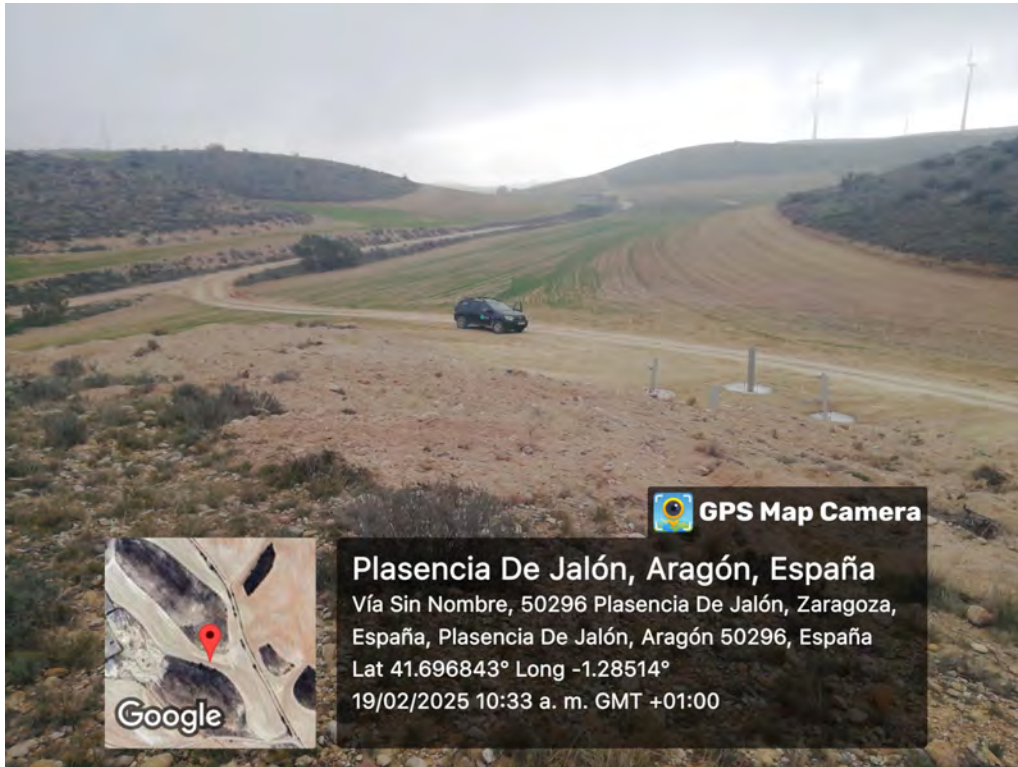
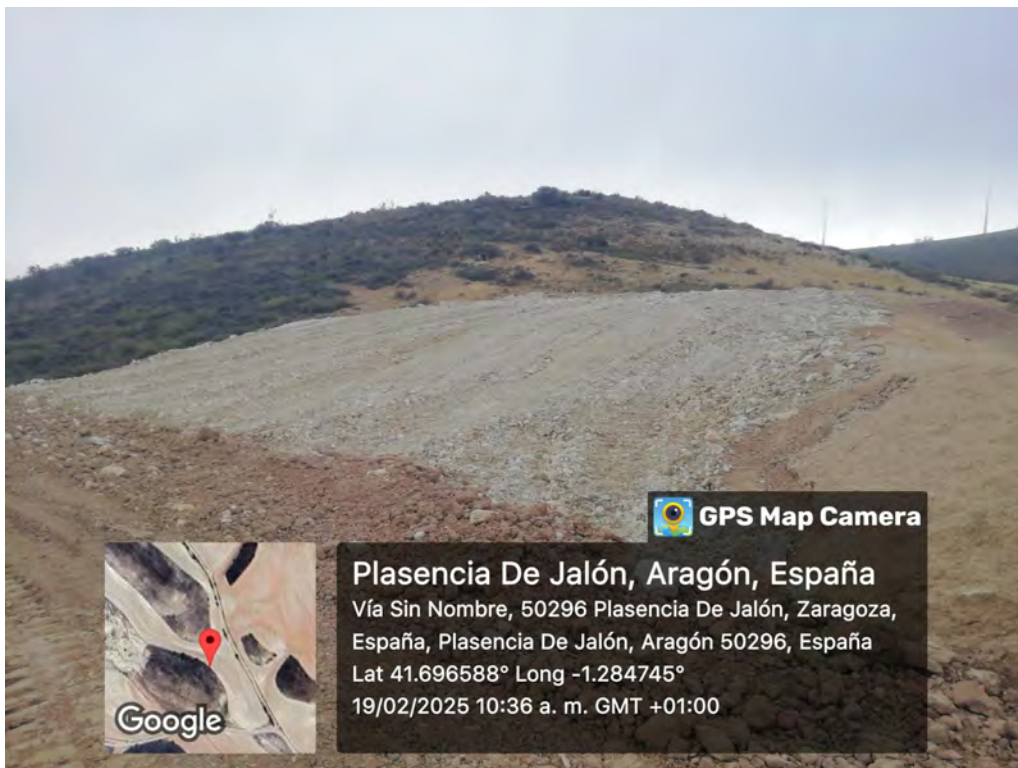
*Fig. 7: Zona de HIC afectada por excavación de los apoyos de la LAAT.*

*Fig. 8: Zona de HIC afectada por excavación de los apoyos de la LAAT.*

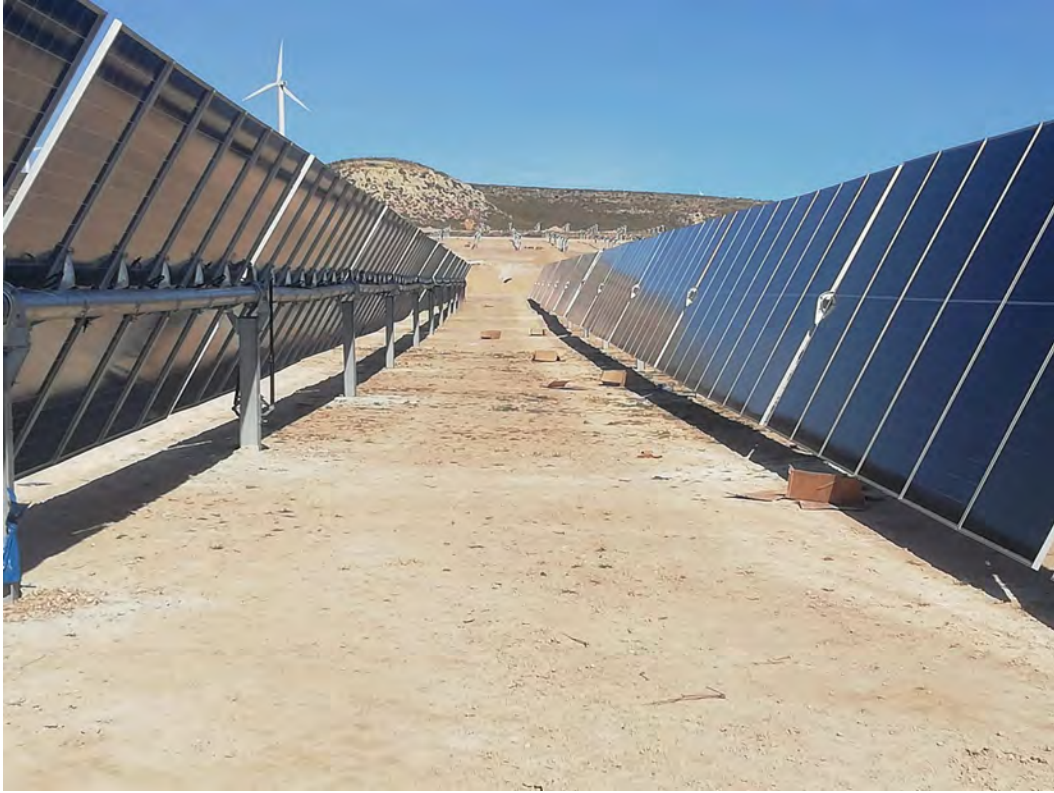
*Fig. 1: Residuos en zonas de montaje.*

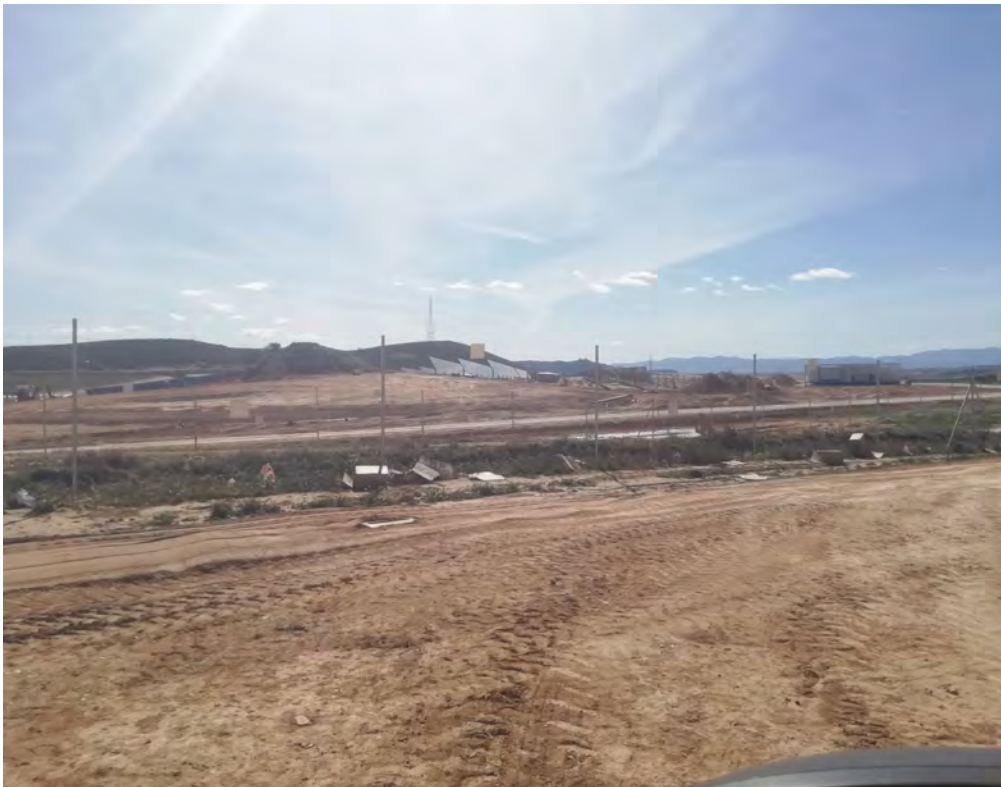
*Fig. 2: Residuos en vallado.*

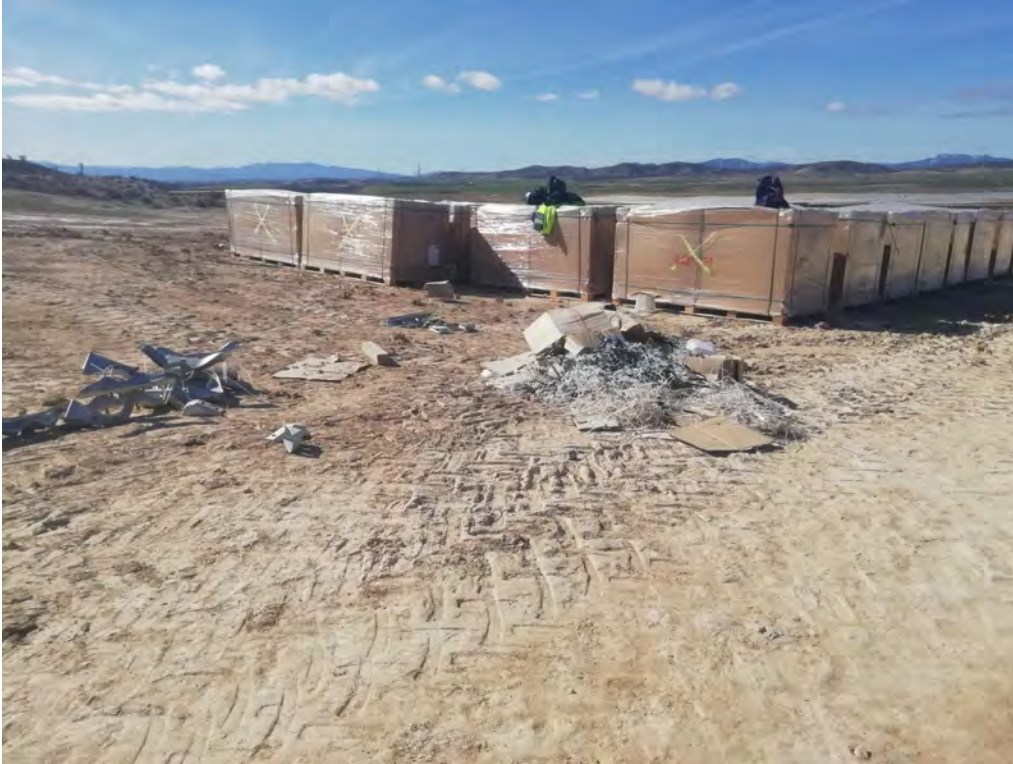
*Fig. 3: Montones de residuos fuera de contenedores.*

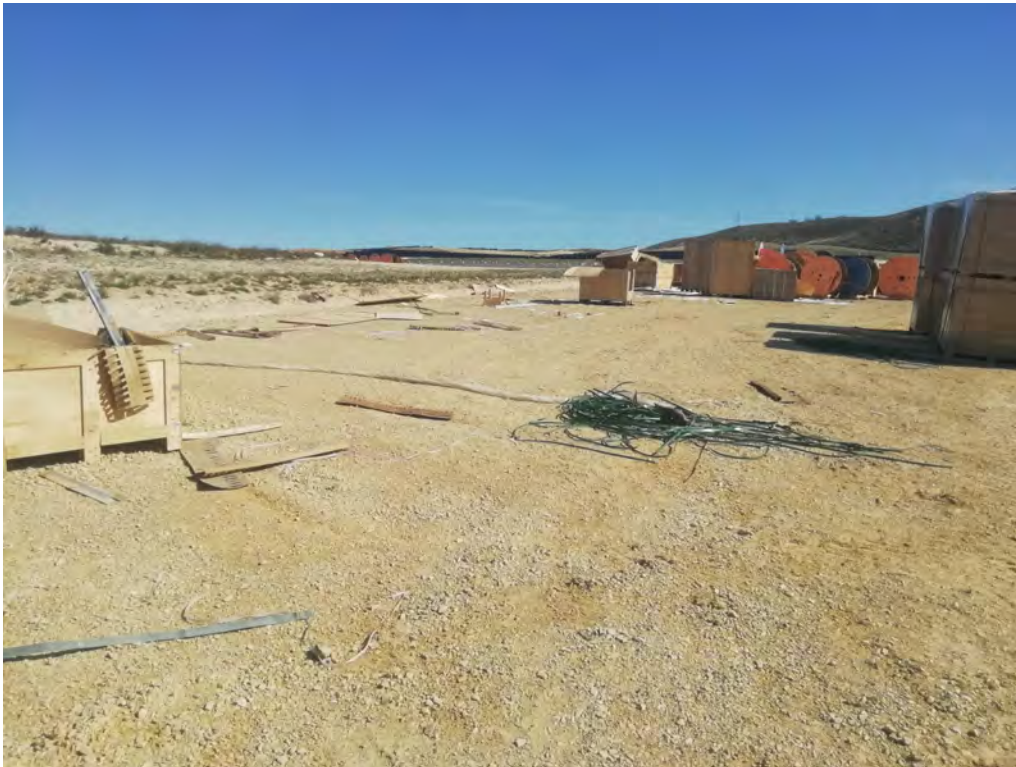
*Fig. 4: Residuos en punto limpio.*
