INFORME MENSUAL

VIGILANCIA AMBIENTAL PLANTA SOLAR FOTOVOLTAICA JALÓN I

| Nombre de la instalación: | PFV "JALÓN I" de 49,99 MWp |
| Periodo que recoge el informe: | MARZO 2025 |

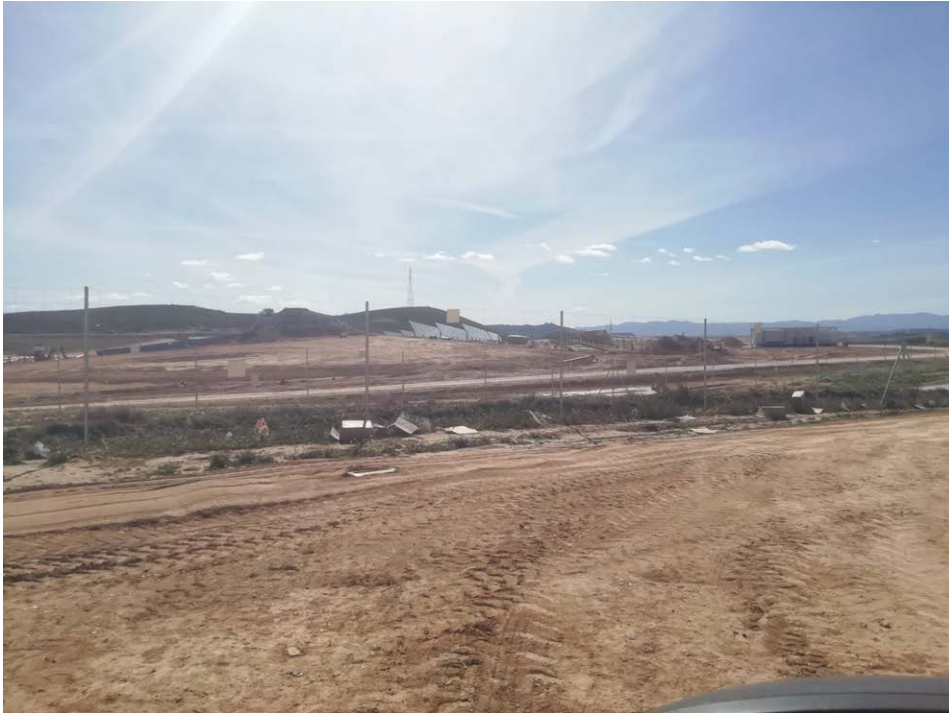
Se observa que, aunque se han recogido residuos en algunas zonas, la cantidad de residuos dispersos por la planta ha aumentado (Imagen 1) y no existe una correcta segregación, estando los residuos acopiados fuera de los contenedores (Imagen 2). Se ha procedido al cierre como no satisfactorio de la incidencia abierta debido que se ha pasado el plazo propuesto para su cierre. Se abre una no conformidad referente al mismo motivo. Para su cierre se han de realizar batidas por toda la planta y sus alrededores, estas batidas han de por todas las zonas donde hay residuos, incluidas las zonas de trabajo donde hay pequeñas bridas en el suelo al lado de las hincas. Se ha de hacer hincapié a los trabajadores en la necesidad de una correcta gestión de los residuos en el momento en el que se generan para evitar que queden en el suelo, facilitando su dispersión.

Imagen 1: Residuos en vallado perimetral.

Una vez recogidos los residuos se han de segregar y depositar en sus contenedores correspondientes para que sean gestionados correctamente por un gestor autorizado.

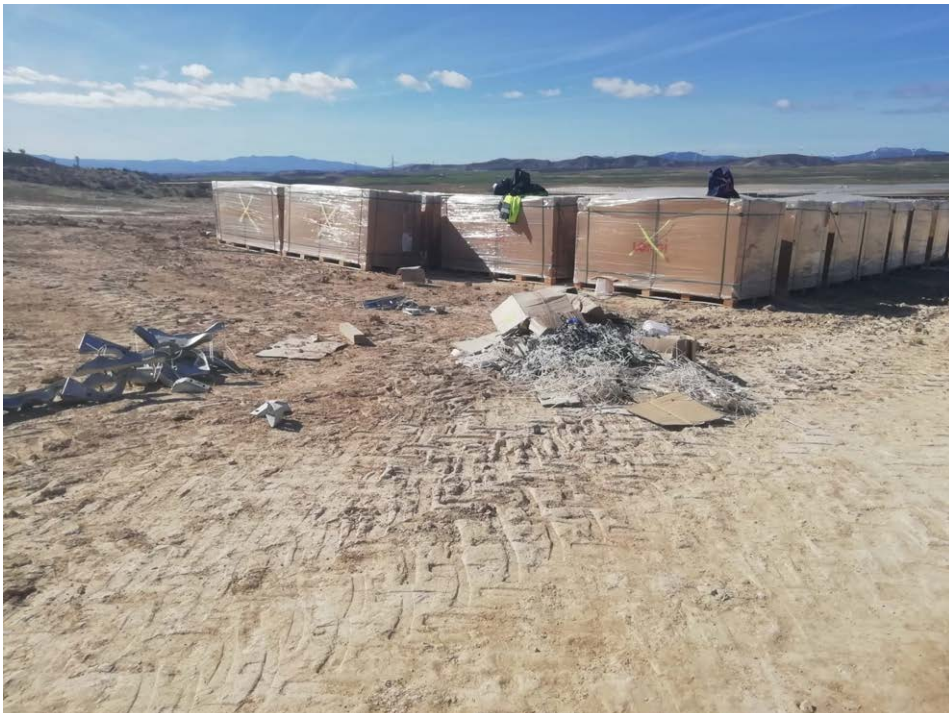
Imagen 2: Residuos acopiados fuera de los contenedores.

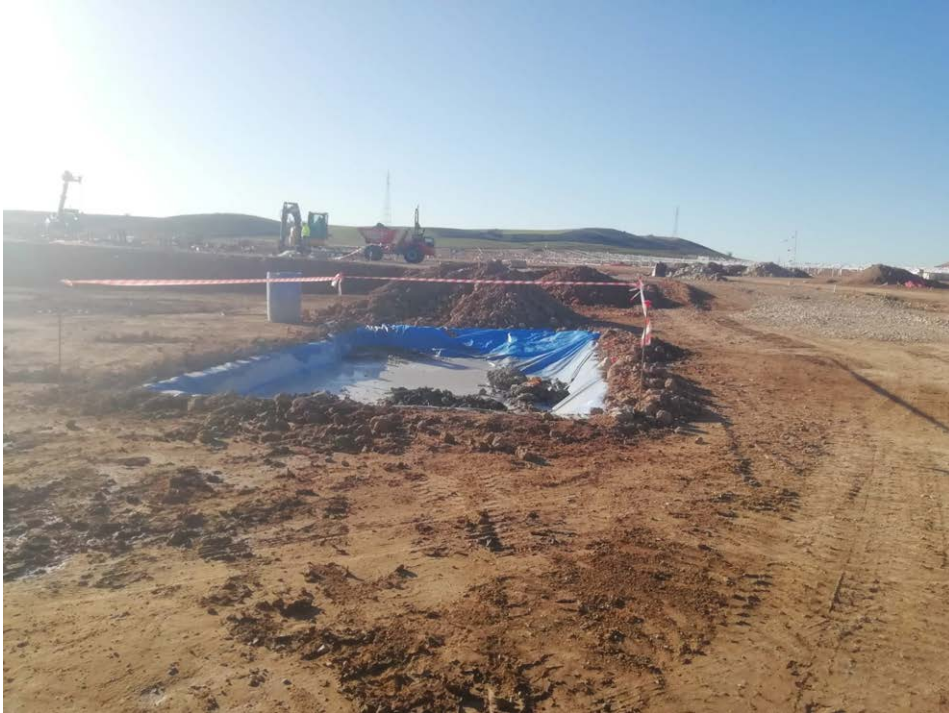
Por otro lado, se ha comprobado que se realiza una correcta gestión de los residuos de hormigón. Se ha construido una balsa para el residuo de hormigón ubicada en la SET. Dicha balsa esta correctamente impermeabilizada y etiquetada (Imagen 3).

Imagen 3: Balsa para hormigón.

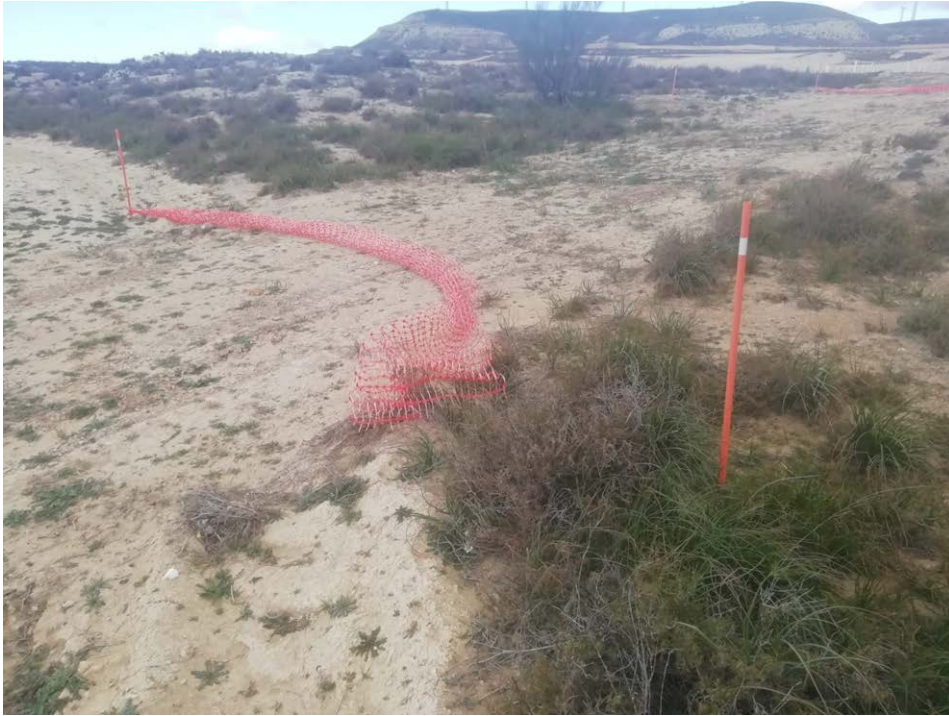
Durante las visitas se observó que el balizado estaba incorrectamente colocado y que había rodadas de maquinaria dentro de las zonas de vegetación natural (Imágenes 5, 6 y 7).

Debido a estas afecciones a zonas balizadas se abrió una incidencia durante el mes de enero. Durante las visitas del presente mes se observa que los balizados siguen sin colocarse correctamente por lo que puede seguir pasando maquinaria por dichas zonas. Si se sigue observando que no se colocan correctamente se abrirá una no conformidad.

Imagen 5: Balizado mal colocado.

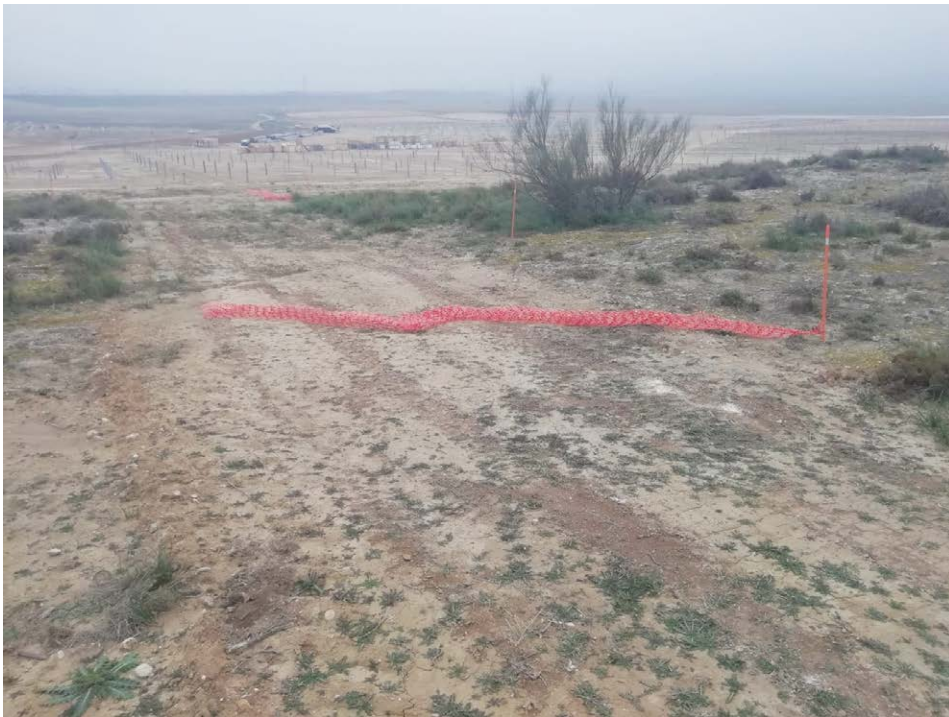
Imagen 6: Balizado mal colocado y rodadas en zona de vegetación.

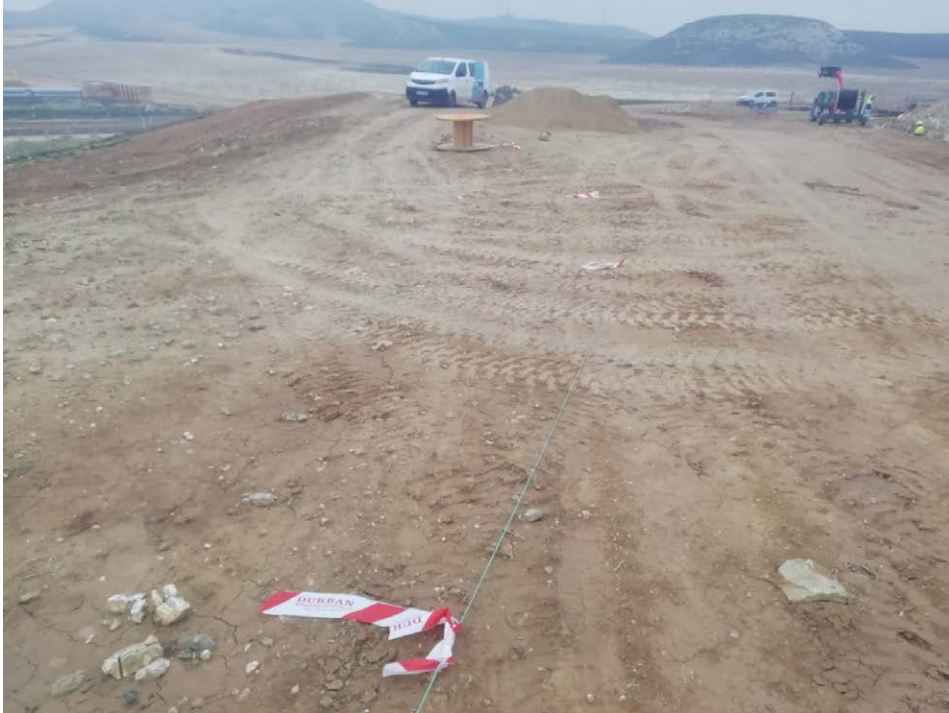
Imagen 7: Balizado mal colocado y rodadas en zona de vegetación.

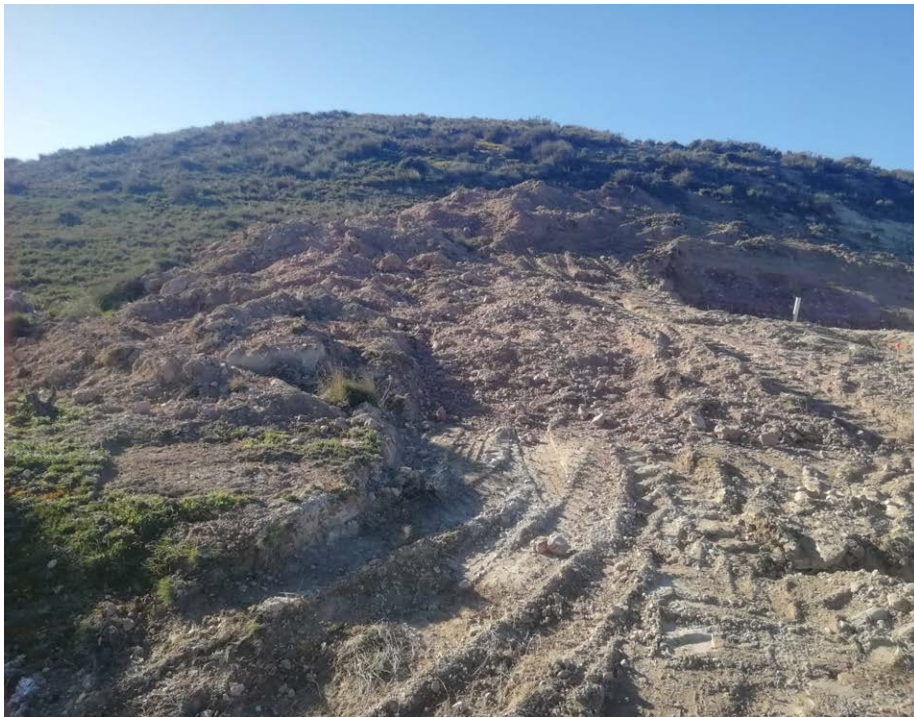
En estos se han realizado acopios de tierra encima de zonas de vegetación natural perteneciente a HIC (Imágenes 8 y 9).

Se ha procedido a la apertura de una no conformidad debido a la afección de un hábitat protegido de vegetación natural. En la no conformidad se pueden observar las imágenes y localización de las afecciones.

Imagen 8: Afección a vegetación natural (HIC) en apoyo de LAAT.

Todas estas zonas afectadas deberán de ser incluidas en el plan de restauración y restauradas correctamente, retirando la tierra acopiada, devolviendo la orografía original al terreno en las zonas donde se haya afectado que sea posible y revegetando las zonas con las especies de la zona.

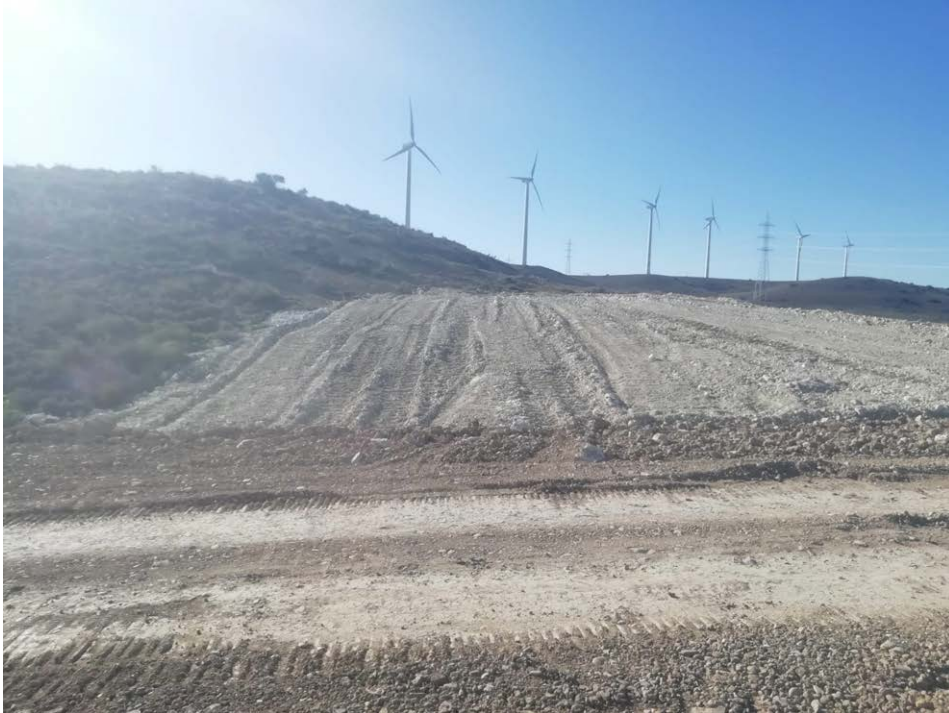
Imagen 9: Afección a vegetación natural (HIC) en apoyo de LAAT.

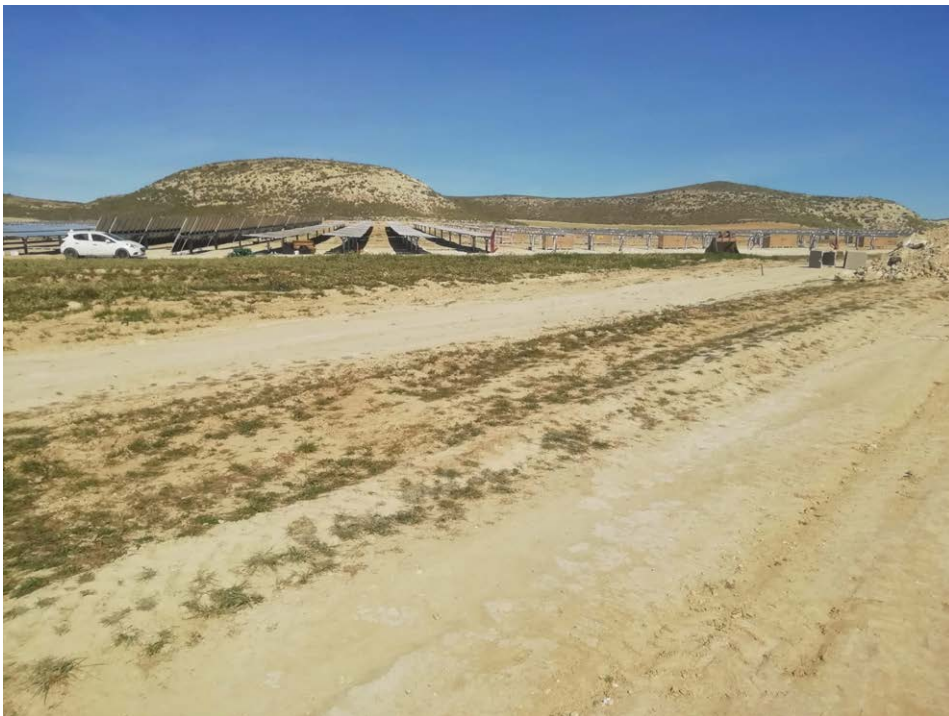
Se han realizado afecciones a dos acopios de tierra vegetal. En ellos se ha afectado el acopio por el paso de maquinaria y vehículos por encima de ellos, compactando las zonas de paso. La tierra vegetal de las zonas donde se ha afectado queda compactada e inservible para la restauración (Imágenes 10 y 11).

Imagen 10: Zona de paso compactada encima de acopio de tierra vegetal.

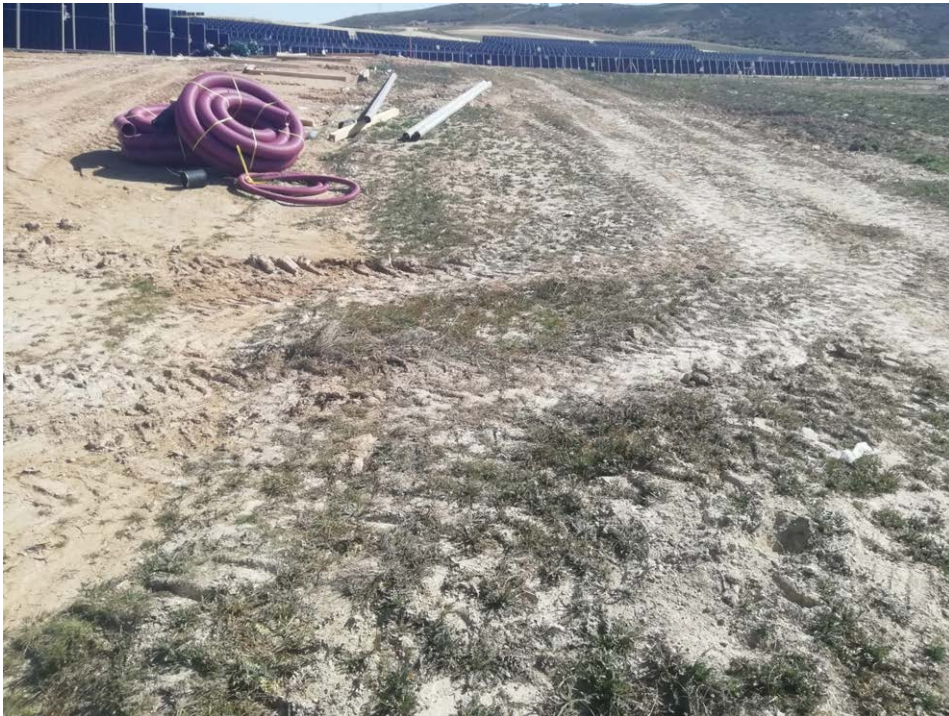
Imagen 11: Rodadas de maquinaria y vehículos en acopio de tierra vegetal.

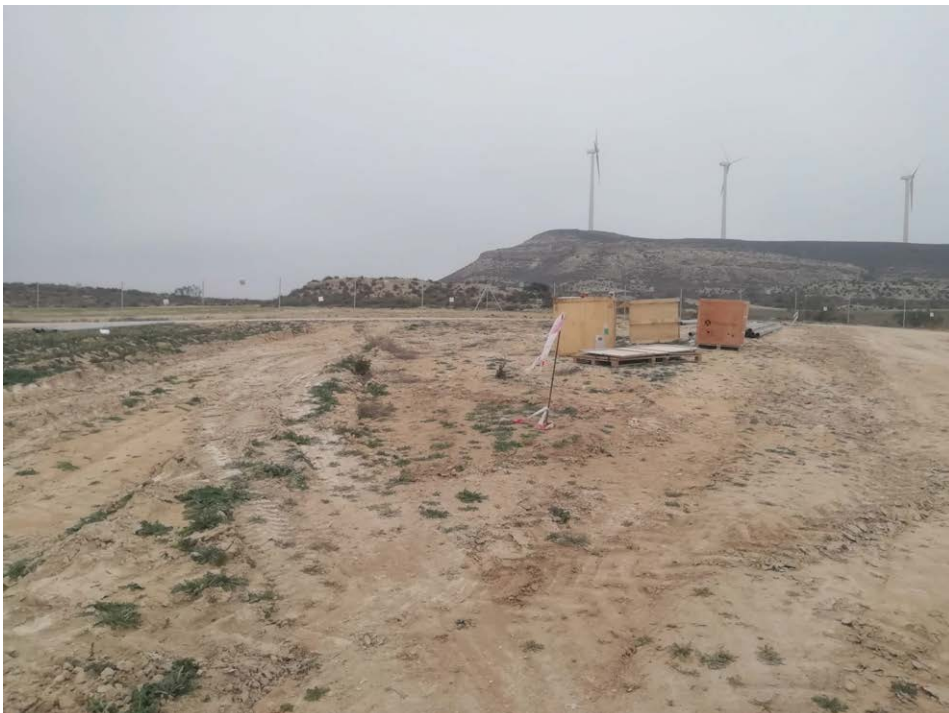
Se han revisado otras zonas de acopios de tierra vegetal y se han observado acopios de materiales y residuos encima de ellos (Imágenes 12 y 13). Se ha solicitado que se incremente la señalización de las mimas en las zonas donde sea necesario para que se evite realizar acopios de materiales en dichas zonas.

Imagen 12: Materiales acopiados encima de acopio de tierra vegetal.

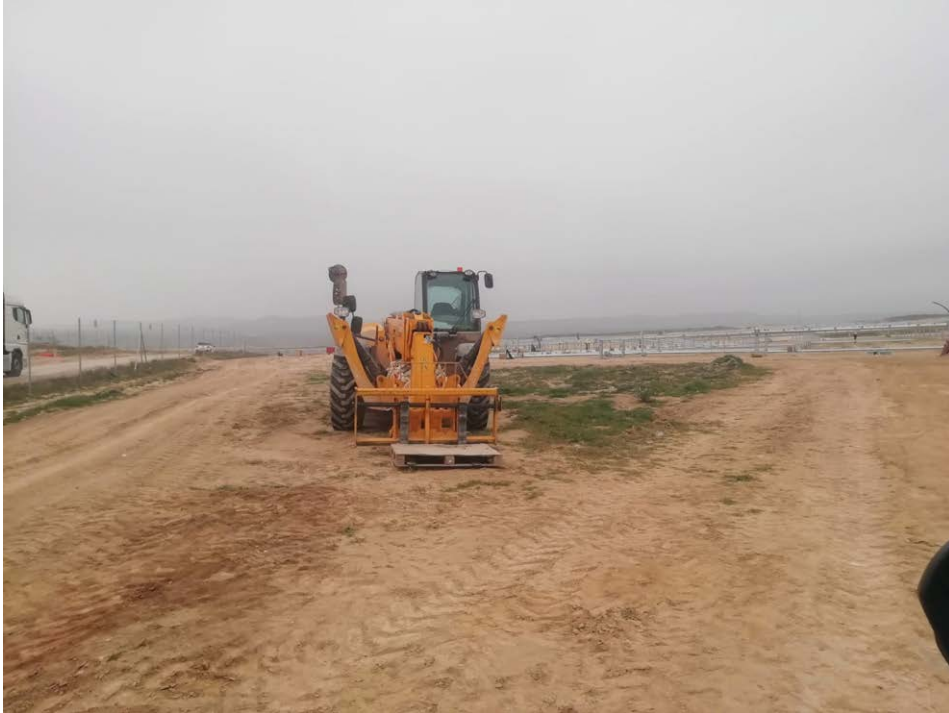
Imagen 13: Maquinaria encima de acopio de tierra vegetal.
