# INFORME MENSUAL

## VIGILANCIA AMBIENTAL PLANTA SOLAR FOTOVOLTAICA JALÓN I

<b>Nombre de la instalación:</b>	PFV "JALÓN I" de 49,99 MWp
<b>Provincia/s ubicación de la instalación:</b>	Zaragoza
<b>Nombre del titular:</b>	Next Generation Energy Actinio, S.L.
<b>CIF del titular:</b>	B01909225
<b>Nombre de la empresa de vigilancia:</b>	Athmos Sostenibilidad S.L.
<b>Tipo de EIA:</b>	Ordinaria
<b>Informe de FASE de:</b>	CONSTRUCCIÓN
<b>Periodicidad del informe según DIA:</b>	MENSUAL
<b>Año de seguimiento nº:</b>	AÑO 2
<b>Nº de informe y año de seguimiento:</b>	INFORME nº2 del AÑO 2
<b>Periodo que recoge el informe:</b>	ABRIL 2025

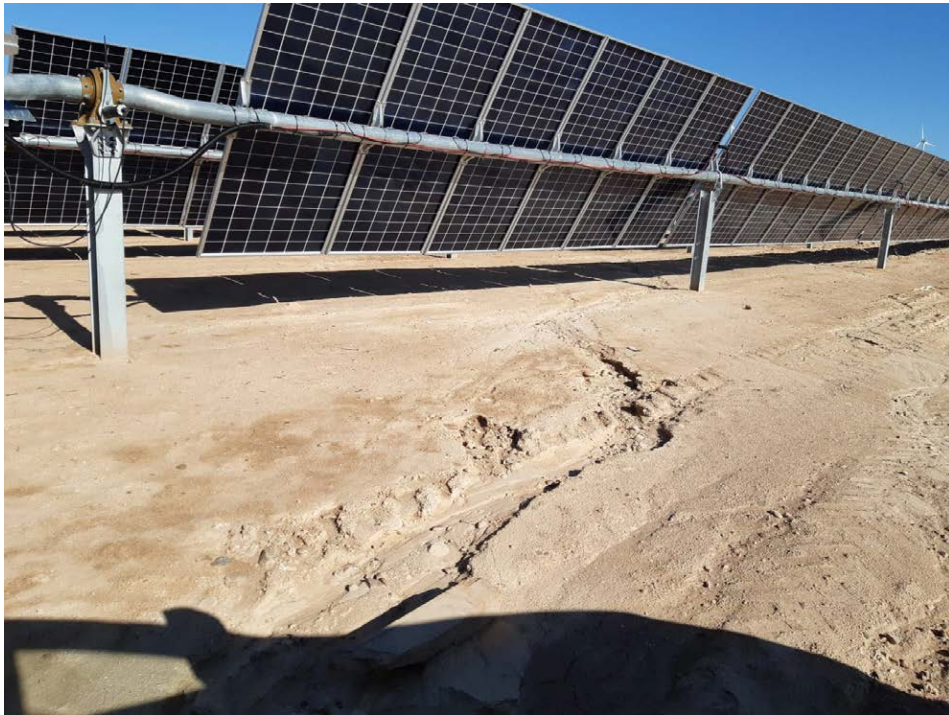
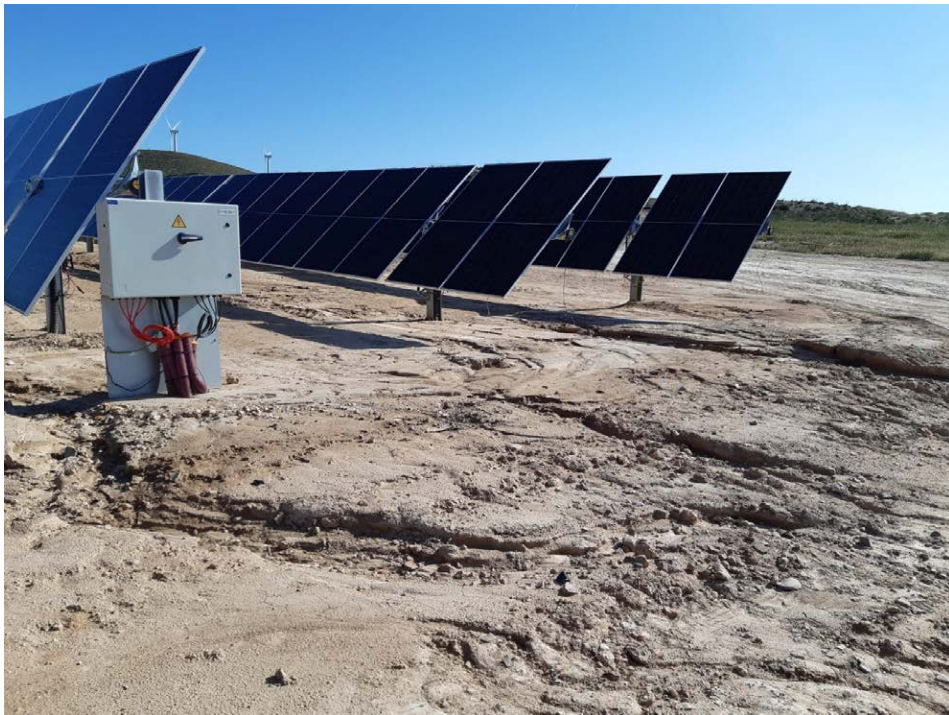
Se están observando zonas que, debido sobre todo a las últimas lluvias, se encuentran erosionadas. Estas zonas corresponden sobre todo a zonas en las que ha habido un mayor desbroce y movimiento de tierras, y, por tanto, una mayor ausencia de vegetación natural (Imágenes 1 y 2).

*Imagen 1: Zona con erosión.*

*Imagen 2: Zona con erosión.*

Estas zonas se habrán de incluir en el plan de restauración del proyecto para su subsanación y así evitar una mayor degradación del suelo.

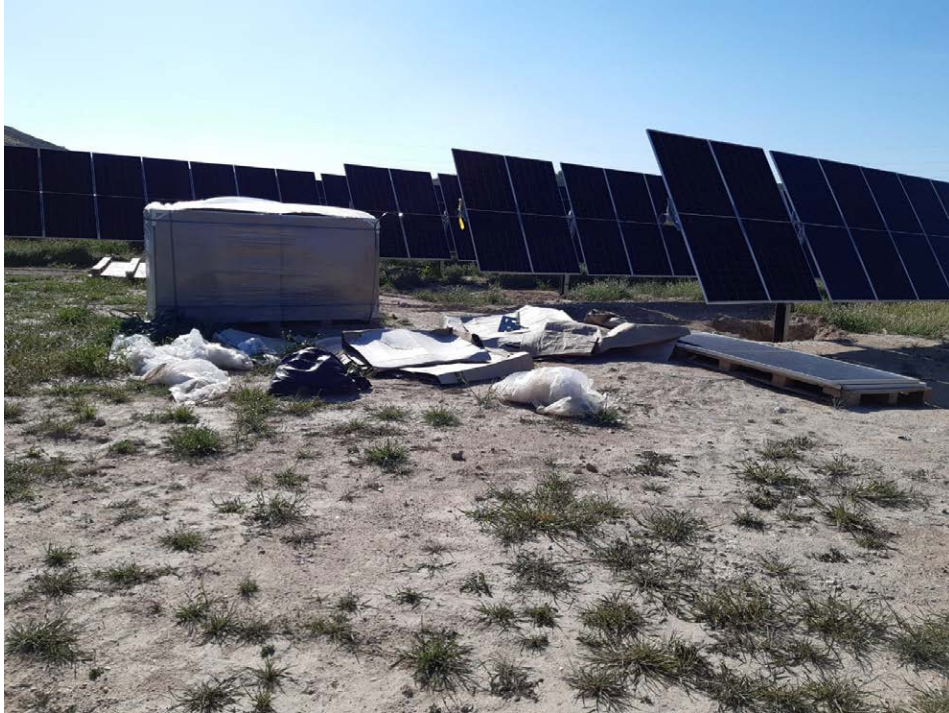
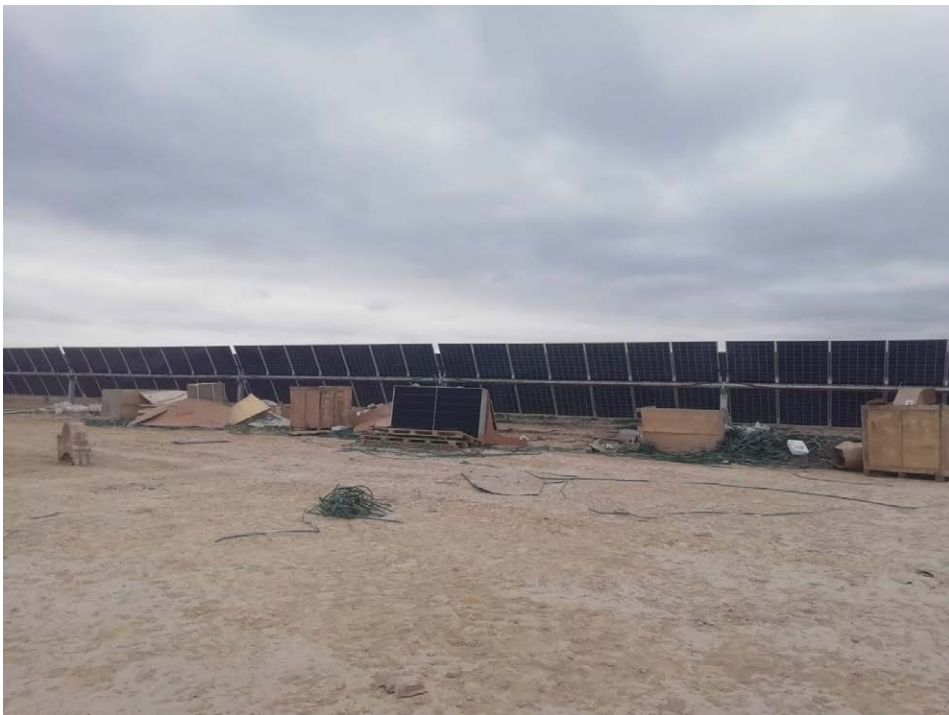
En las zonas de trabajo y en parcelas aledañas al proyecto hay muchos plásticos y cartones dispersos y susceptibles de ser llevados y dispersados aún más por el viento (Imágenes 3 y 4). Existe abierta una no conformidad referente a este tema. Para su cierre se han de realizar batidas por toda la planta y sus alrededores, estas batidas han de por todas las zonas donde hay residuos, incluidas las zonas de trabajo donde hay cartones y pequeñas bridas en el suelo al lado de las hincas. Se ha de hacer hincapié a los trabajadores en la necesidad de una correcta gestión de los residuos en el momento en el que se generan para evitar que queden en el suelo, facilitando su dispersión.

*Imagen 3: Residuos en la planta.*

*Imagen 4: Residuos en la planta.*

Una vez recogidos los residuos se han de segregar y depositar en sus contenedores correspondientes para que sean gestionados correctamente por un gestor autorizado.

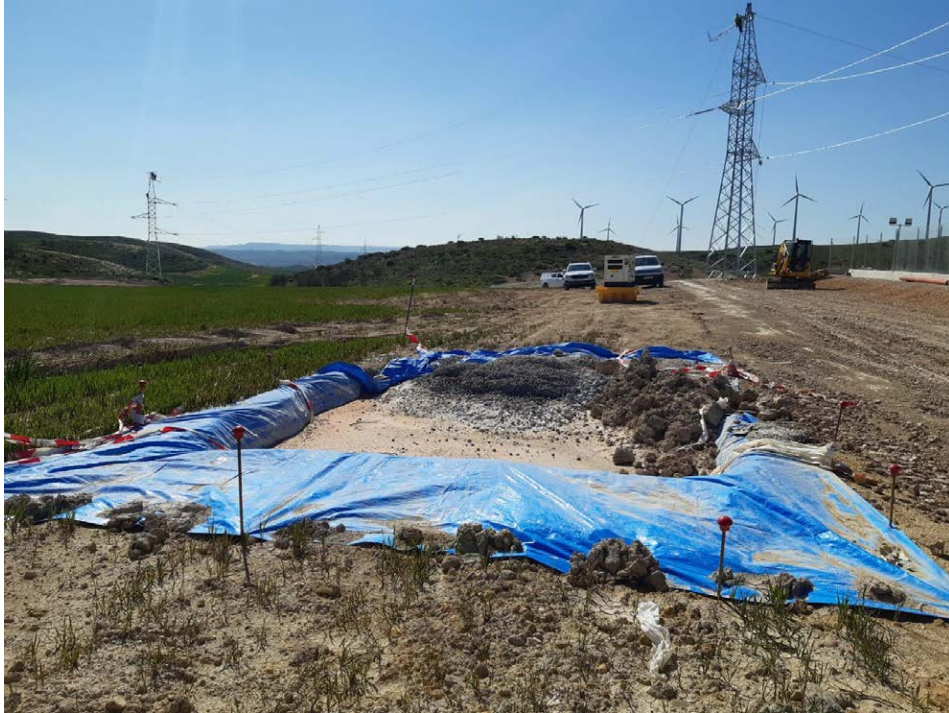
Se han construido dos balsas para el residuo de hormigón ubicadas en la SET y en la zona de la ampliación de la SET Jalón PRE. Dichas balsas están correctamente impermeabilizadas (Imagen 5).

*Imagen 5: Balsa para hormigón.*

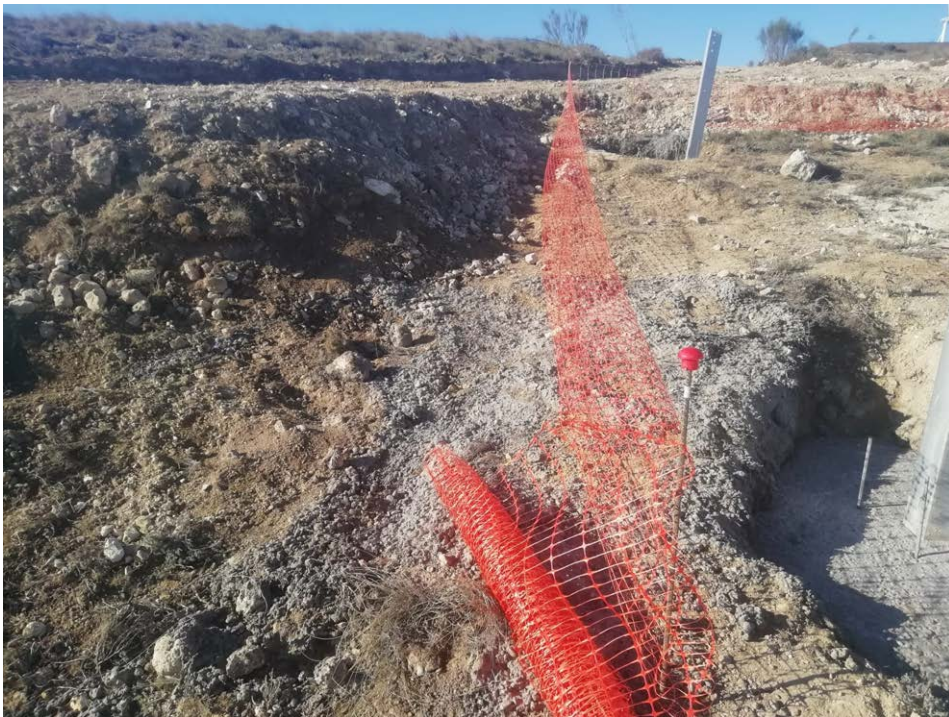
Se siguen observando restos de hormigón en algunos de los apoyos de la LAAT. Estos habrán de retirarse y gestionarse correctamente (Imagen 6).

*Imagen 6: Residuos de hormigón en LAAT.*

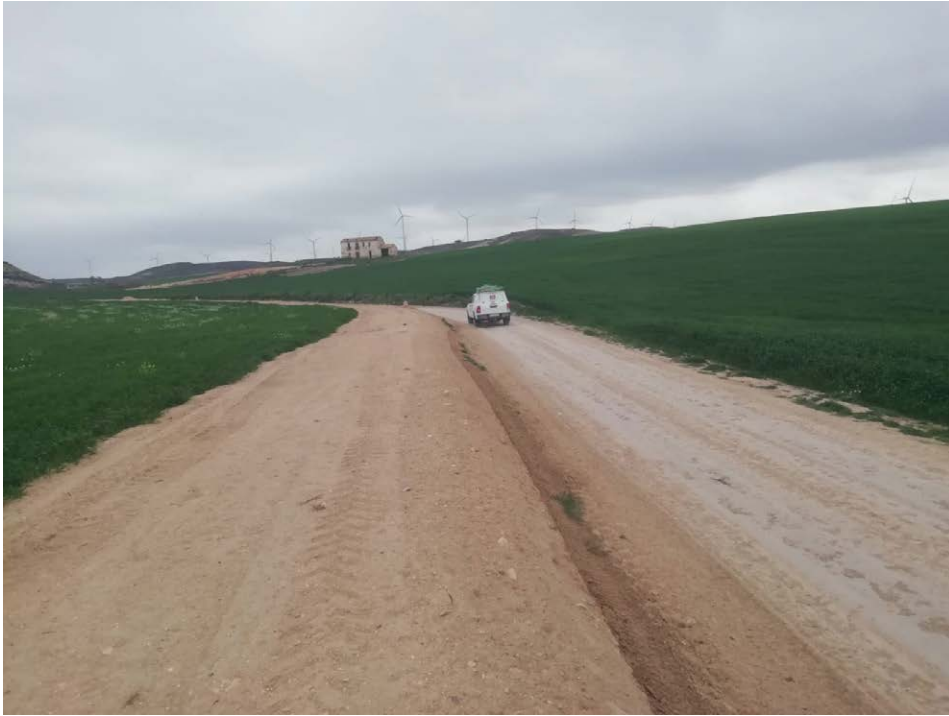
Durante la primera visita en este periodo se ha comprobado que se siguen realizando trabajos en el proyecto, incluyendo las zonas de la LAAT más cercanas al primillar y la ampliación de la SET Jalón PRE. Esto conlleva el trabajo en los apoyos de la LAAT y el tránsito por el camino cercano al primillar, realizando así un incumplimiento de la DIA y de las medidas expuestas en este documento justificativo que se registró ante la administración. Debido a esto se ha procedido a la apertura de una no conformidad.

*Imagen 7: Vehículo transitando por el camino cercano al primillar "Plasencia este".*

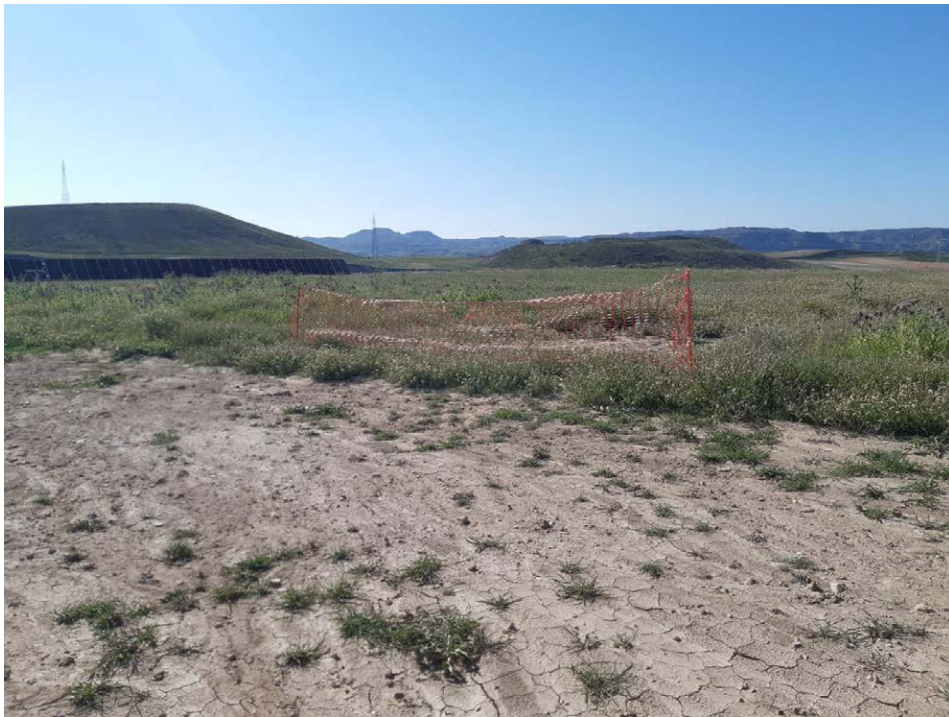
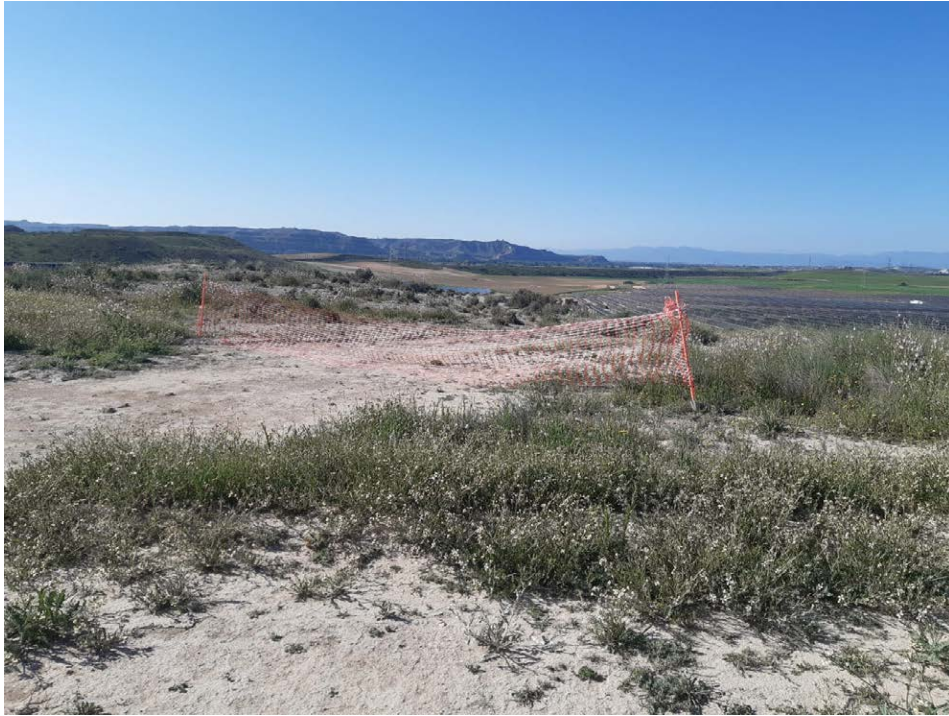
Durante las visitas de meses anteriores se observó que el balizado estaba incorrectamente colocado y que había rodadas de maquinaria dentro de las zonas de vegetación natural. En la última visita del presente mes se ha colocado correctamente el balizado en las zonas más afectadas (Imágenes 8 y 9).

Debido a estas afecciones a zonas balizadas se abrió una incidencia durante el mes de enero. Esta incidencia se cerrará si en las siguientes visitas se siguen manteniendo las zonas correctamente balizadas.

*Imagen 8: Balizado mal colocado y rodadas en zona de vegetación.*

*Imagen 9: Balizado mal colocado y rodadas en zona de vegetación.*

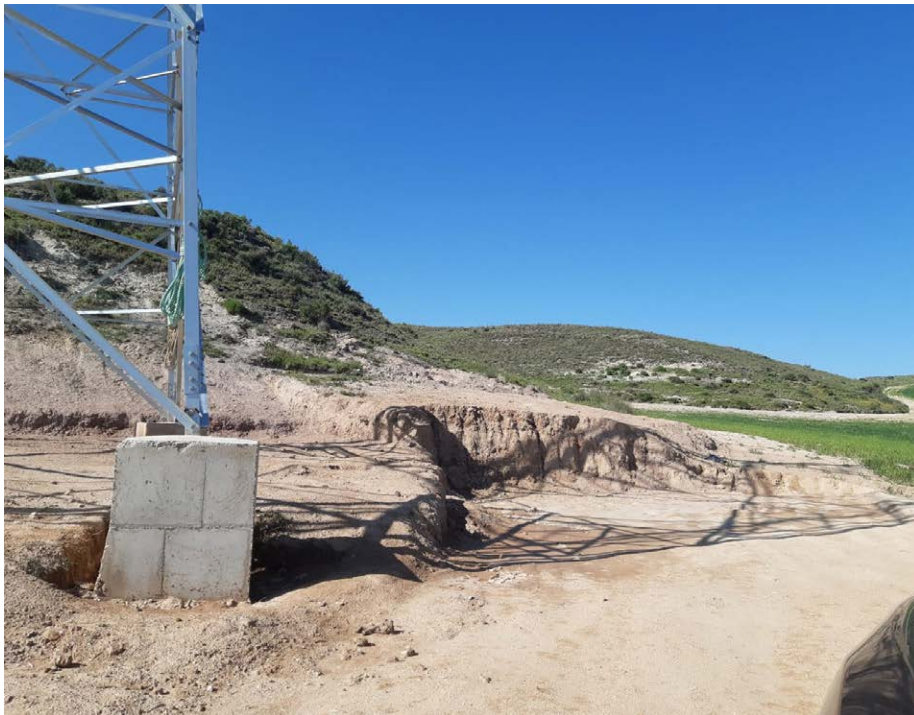
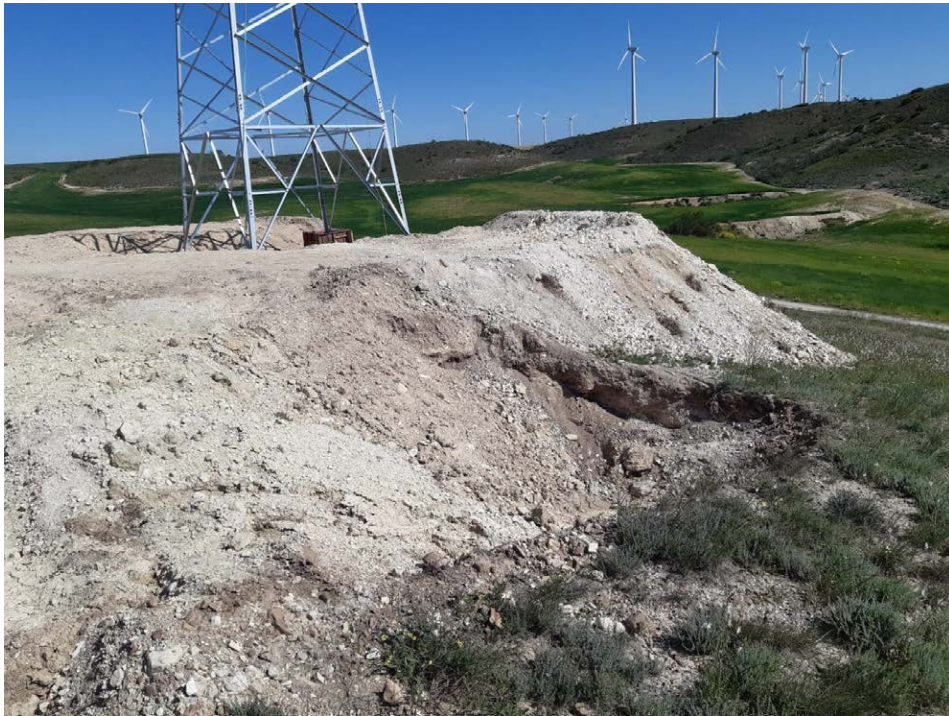
En estos se han realizado acopios de tierra encima de zonas de vegetación natural perteneciente a HIC. Durante las últimas visita se han detectado nuevas afecciones a vegetación natural en la LAAT debido a la construcción de plataformas para las grúas (Imágenes 10 y 11).

Existe una no conformidad abierta debido a la afección de un hábitat protegido de vegetación natural. En la no conformidad se pueden observar las imágenes y localización de las afecciones.

*Imagen 10: Afección a vegetación natural (HIC) en apoyo de LAAT.*

*Imagen 11: Afección a vegetación natural (HIC) en apoyo de LAAT.*

Todas estas zonas afectadas deberán de ser incluidas en el plan de restauración y restauradas correctamente, retirando la tierra acopiada, devolviendo la orografía original al terreno en las zonas donde se haya afectado que sea posible y revegetando las zonas con las especies de la zona.
