INFORME MENSUAL

VIGILANCIA AMBIENTAL PLANTA SOLAR FOTOVOLTAICA JALÓN I

Nombre de la instalación:	PFV "JALÓN I" de 49,99 MWp
Provincia/s ubicación de la instalación:	Zaragoza
Nombre del titular:	Next Generation Energy Actinio, S.L.
CIF del titular:	B01909225
Nombre de la empresa de vigilancia:	Athmos Sostenibilidad S.L.
Tipo de EIA:	Ordinaria
Informe de FASE de:	CONSTRUCCIÓN
Periodicidad del informe según DIA:	MENSUAL
Año de seguimiento nº:	AÑO 2
Nº de informe y año de seguimiento:	INFORME nº3 del AÑO 2
Periodo que recoge el informe:	MAYO 2025

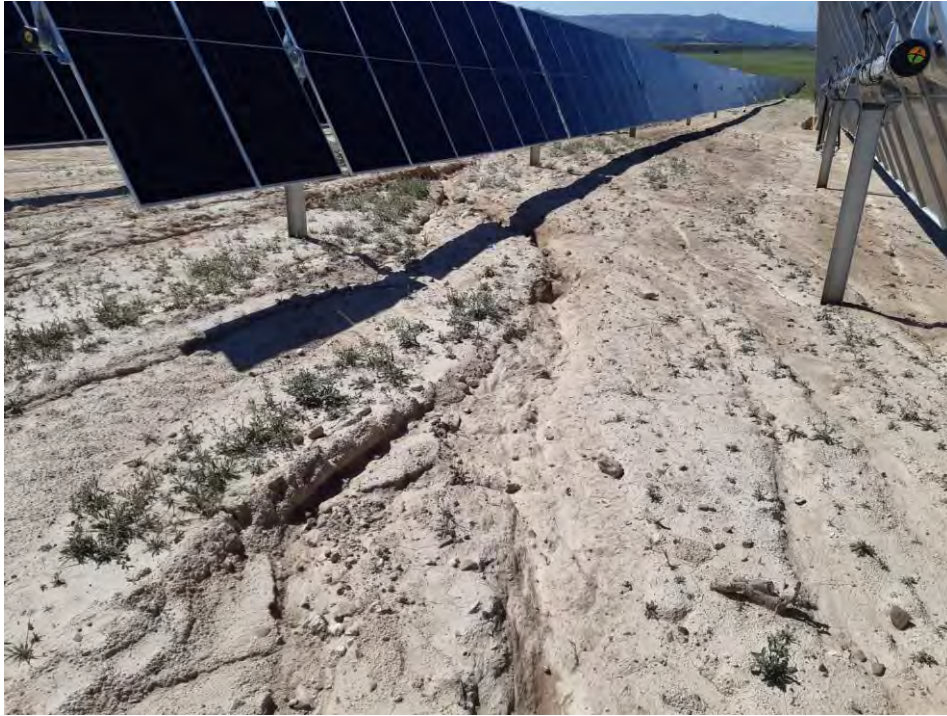
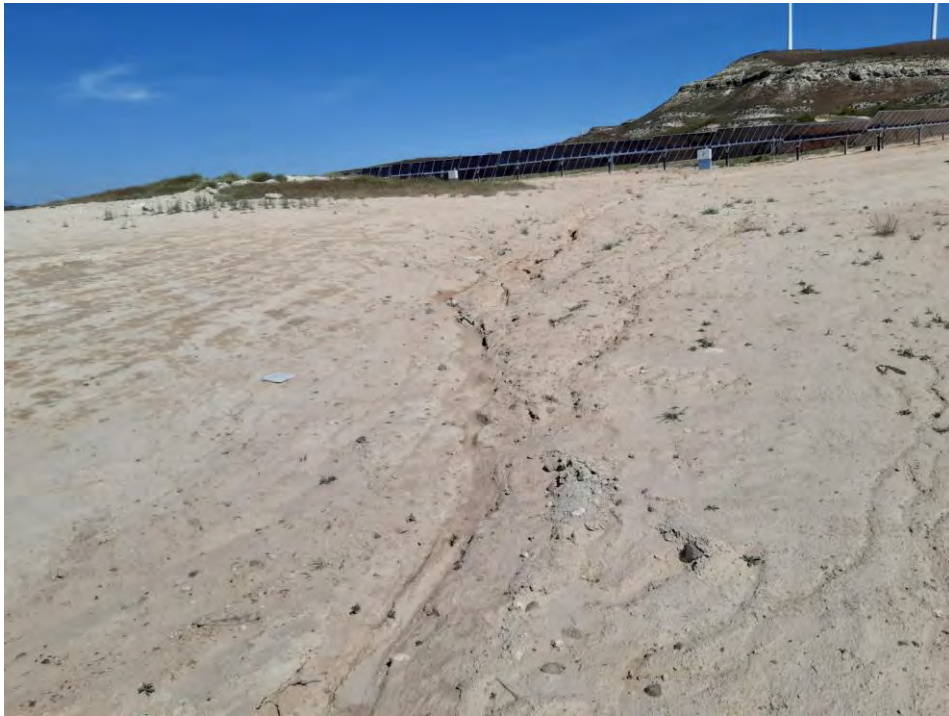
Se están observando zonas que, debido sobre todo a las lluvias, se encuentran erosionadas. Estas zonas corresponden sobre todo a zonas en las que ha habido un mayor desbroce y movimiento de tierras, y, por tanto, una mayor ausencia de vegetación natural (Imágenes 1 y 2).

Imagen 1: Zona con erosión.

Imagen 2: Zona con erosión.

Estas zonas se habrán de incluir en el plan de restauración del proyecto para su subsanación y así evitar una mayor degradación del suelo.

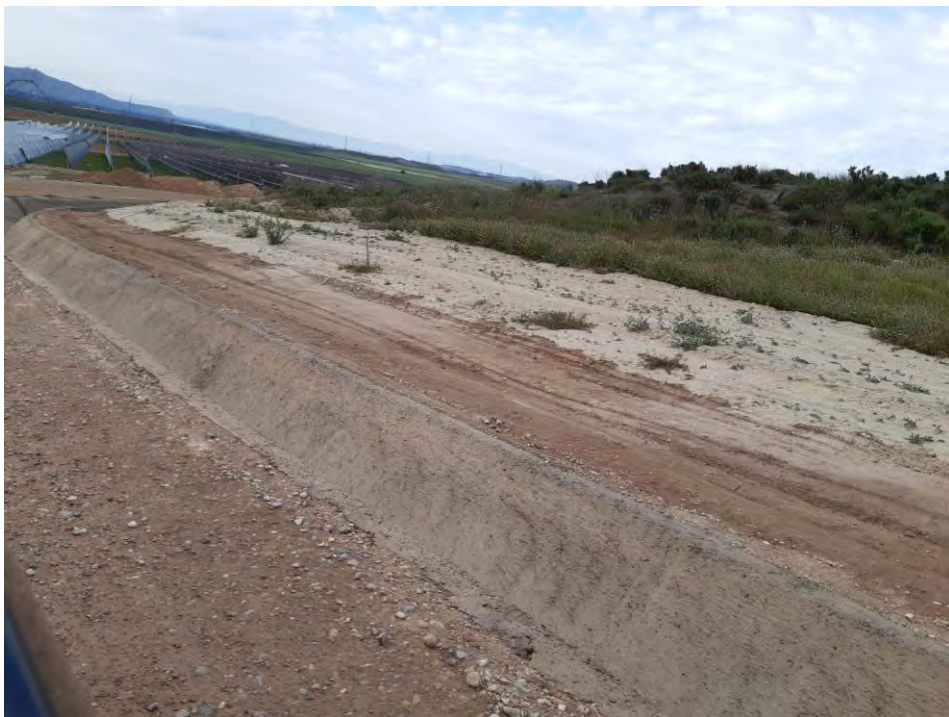
Se siguen construyendo las redes de drenaje del proyecto (Imagen 3).

Imagen 3: Cuneta para el drenaje de la planta.

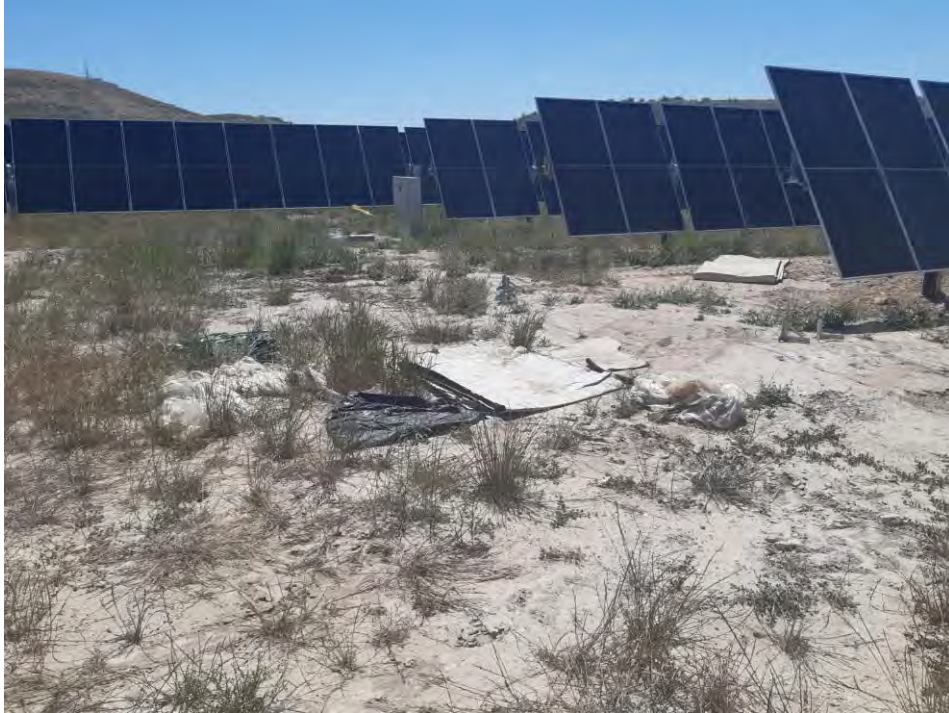
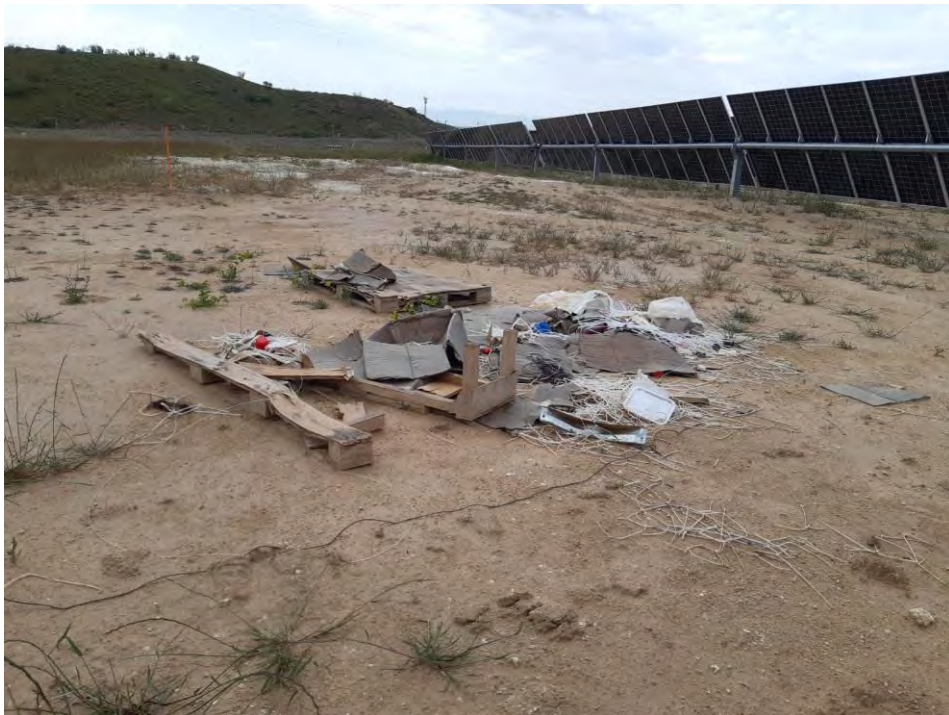
En las zonas de trabajo y en parcelas aledañas al proyecto hay muchos plásticos y cartones dispersos y susceptibles de ser llevados y dispersados aún más por el viento (Imágenes 4 y 5). Existe abierta una no conformidad referente a este tema. Para su cierre se han de realizar batidas por toda la planta y sus alrededores. Estas batidas han de realizarse por todas las zonas donde hay residuos, incluidas las zonas de trabajo donde hay cartones y pequeñas bridas en el suelo al lado de las hincas. Se ha de hacer hincapié a los trabajadores en la necesidad de una correcta gestión de los residuos en el momento en el que se generan para evitar que queden en el suelo, facilitando su dispersión.

Imagen 4: Residuos en la planta.

Imagen 5: Residuos en la planta.

Una vez recogidos los residuos se han de segregar y depositar en sus contenedores correspondientes para que sean gestionados correctamente por un gestor autorizado.

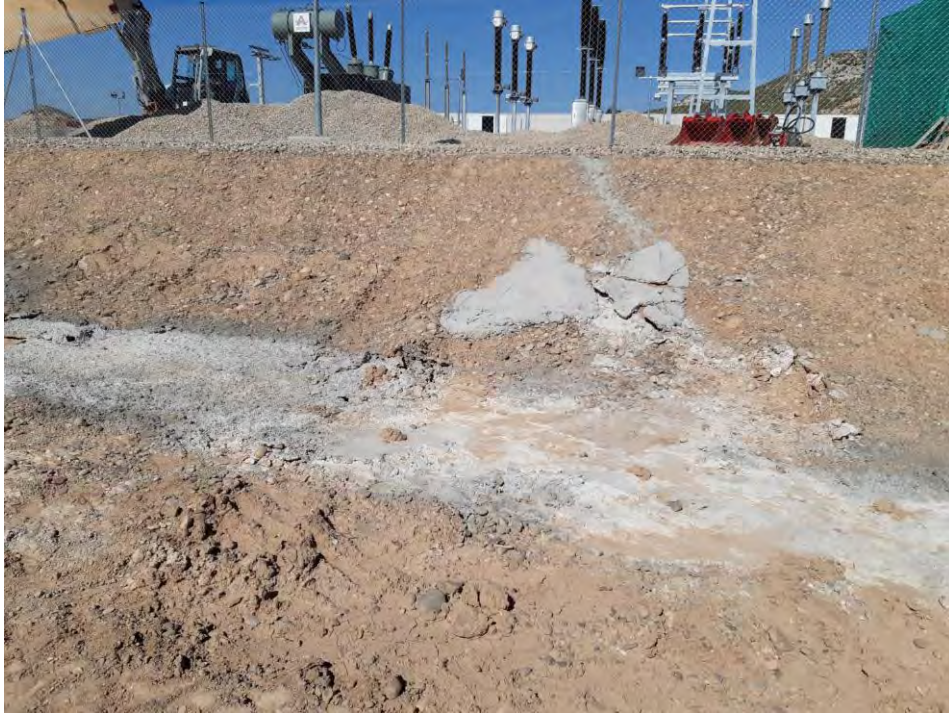
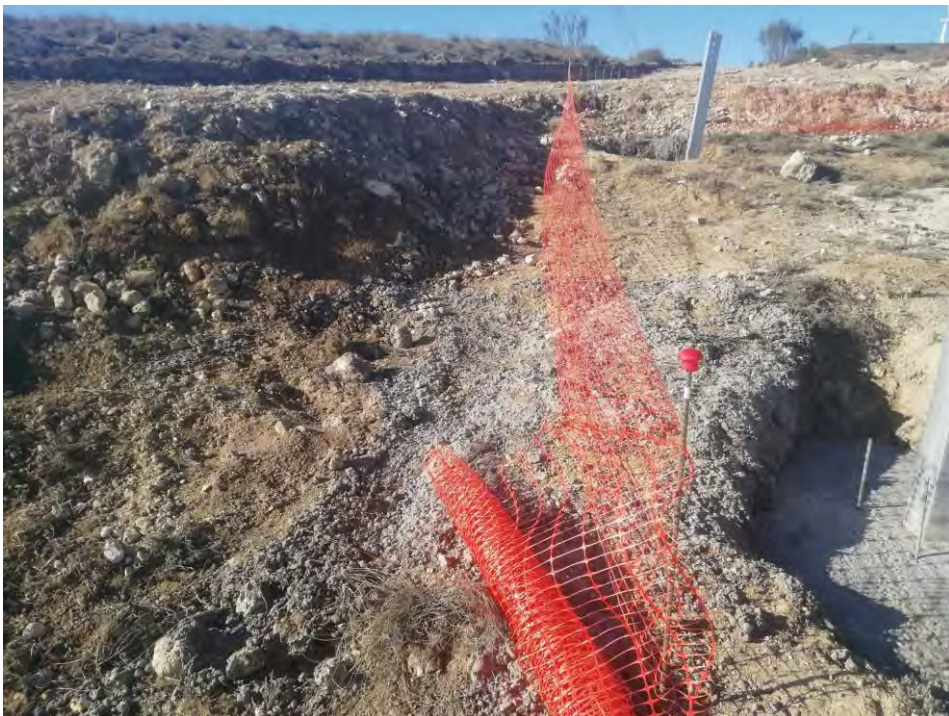
Se siguen observando restos de hormigón en algunos de los apoyos de la LAAT y en zonas dentro de la planta (Imágenes 6 y 7). Estos habrán de retirarse y gestionarse correctamente.

Imagen 6: Residuos de hormigón.

Imagen 7: Residuos de hormigón en LAAT.

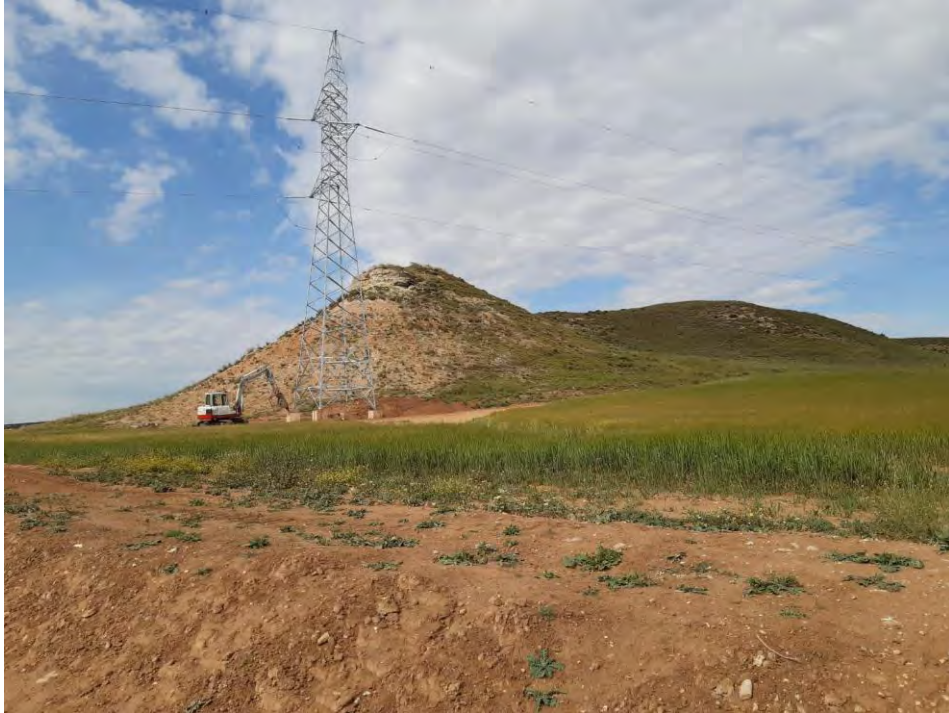
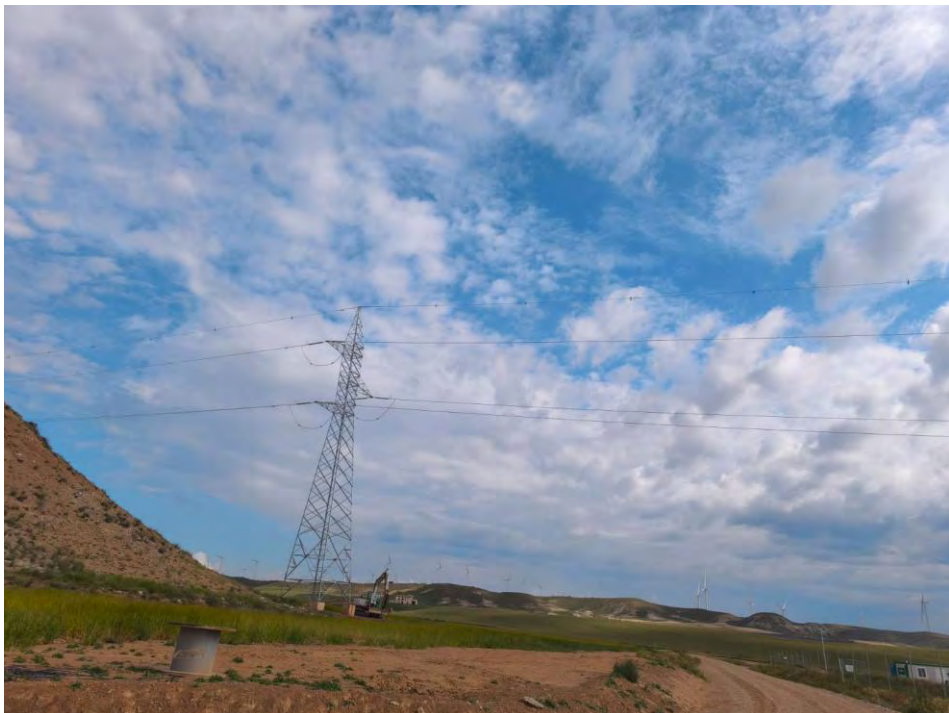
Durante el presente mes se ha observado que se siguen realizando trabajos en la planta y en la LAAT. Estos incluyen los trabajos con hormigón en los apoyos de la LAAT mas cercanos al primillar (Imágenes 8 y 9).

Imagen 8: Trabajo de picado de hormigón en apoyo 2 de la LAAT.

Imagen 9: Trabajo de picado de hormigón en apoyo 2 de la LAAT.

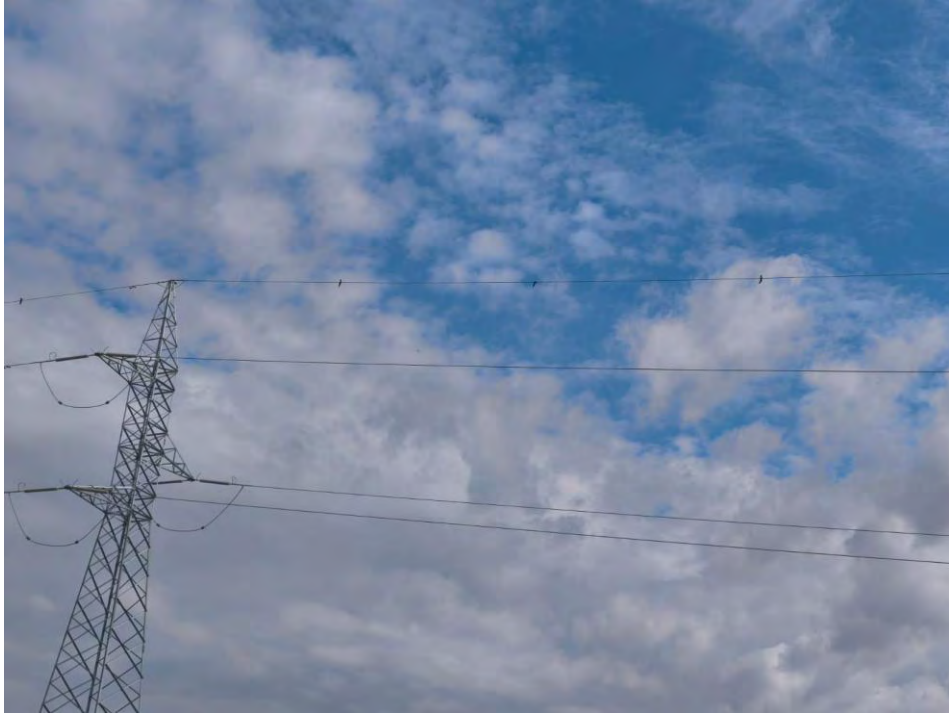
Estas balizas se han instalado (Imagen 10).

Imagen 10: Balizas salvapájaros en LAAT.

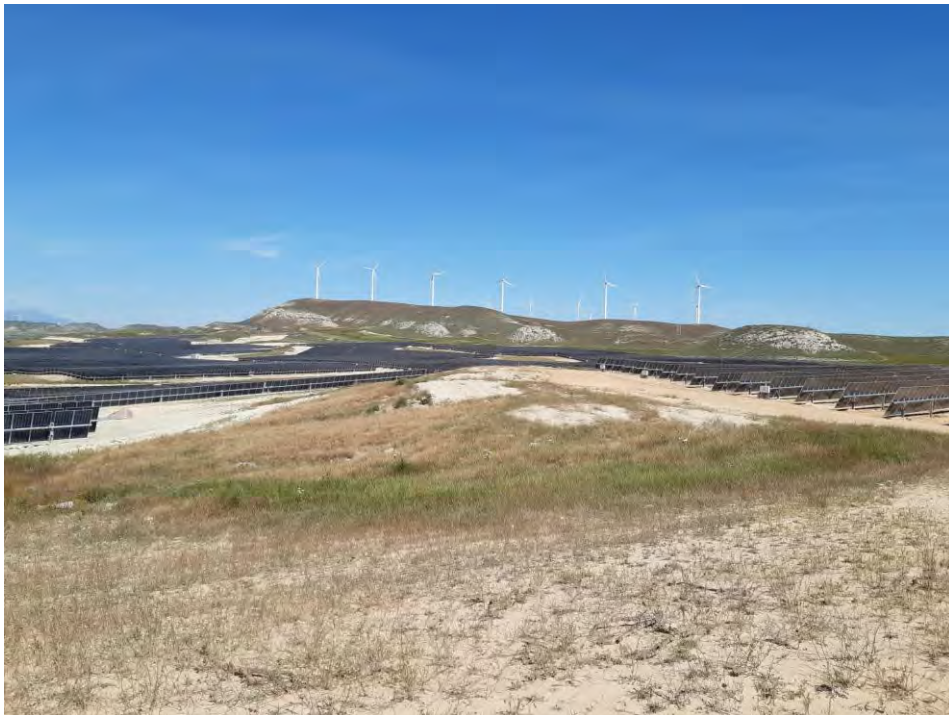
Se observa que en algunas de las zonas afectadas de vegetación natural esta comenzando a crecer de nuevo la vegetación (Imagen 11).

Imagen 11: Crecimiento de vegetación en zona afectada anteriormente.

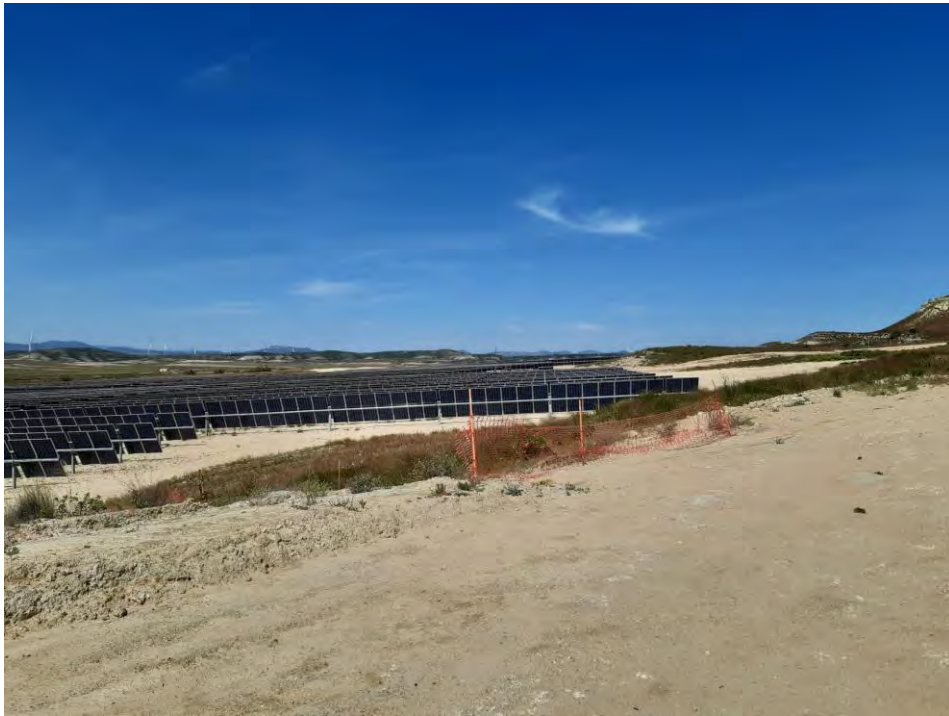
Durante las visitas de meses anteriores se observó que el balizado estaba incorrectamente colocado y que había rodadas de maquinaria dentro de las zonas de vegetación natural. En la última visita del presente mes se ha colocado correctamente el balizado en las zonas más afectadas (Imagen 12).

Imagen 12: Balizado correctamente colocado en zona de vegetación.

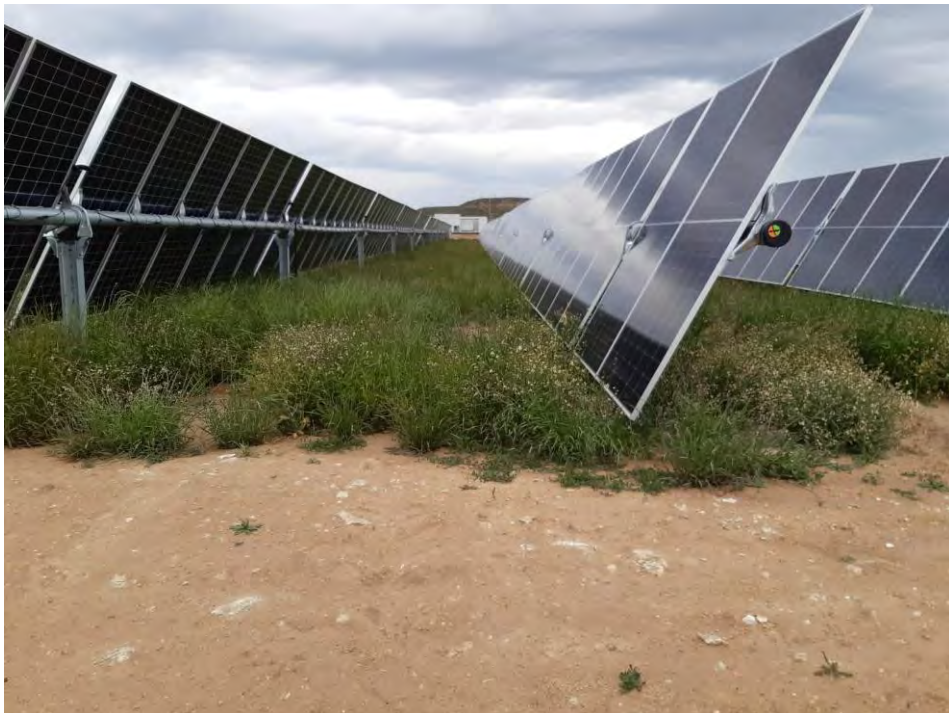
En cuanto a la vegetación bajo paneles se observa que en algunas de las zonas donde ya no se realizan trabajos esta creciendo favorablemente la vegetación (Imagen 13).

Imagen 13: Crecimiento de vegetación bajo paneles.

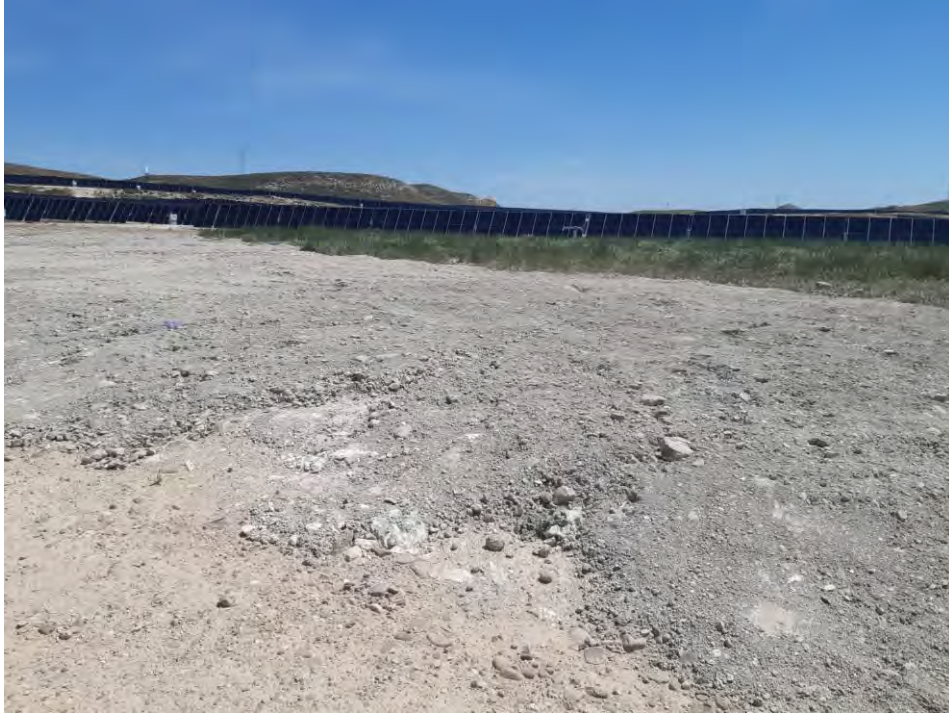
Durante las últimas visitas se ha observado que se están realizando extendidos de la tierra procedente de la construcción de las cunetas por la planta. Algunos de estos extendidos se están realizando afectando a zonas de tierra vegetal. Al estar extendiéndose tierra de excavación en zonas libres de placas se afecta al crecimiento natural de la vegetación. Durante la restauración del proyecto se tendrán que tener en cuenta estas zonas afectadas para su revegetación en caso de que no se haya producido de forma natural (Imagen 14).

Imagen 14: Extendido de tierra de cunetas encima de tierra vegetal.
