# INFORME MENSUAL

## VIGILANCIA AMBIENTAL PLANTA SOLAR FOTOVOLTAICA JALÓN I

<b>Nombre de la instalación:</b>	PFV "JALÓN I" de 49,99 MWp
<b>Provincia/s ubicación de la instalación:</b>	Zaragoza
<b>Nombre del titular:</b>	Next Generation Energy Actinio, S.L.
<b>CIF del titular:</b>	B01909225
<b>Nombre de la empresa de vigilancia:</b>	Athmos Sostenibilidad S.L.
<b>Tipo de EIA:</b>	Ordinaria
<b>Informe de FASE de:</b>	CONSTRUCCIÓN
<b>Periodicidad del informe según DIA:</b>	MENSUAL
<b>Año de seguimiento nº:</b>	AÑO 2
<b>Nº de informe y año de seguimiento:</b>	INFORME nº4 del AÑO 2
<b>Periodo que recoge el informe:</b>	JUNIO 2025

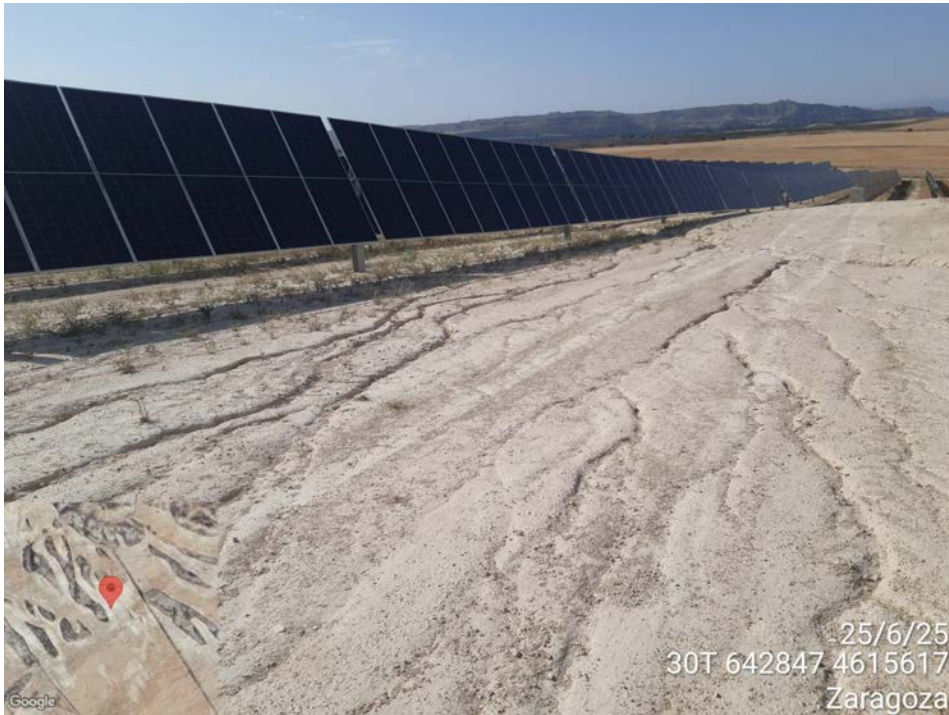
Se están observando zonas que, debido sobre todo a las lluvias, se encuentran erosionadas. Estas zonas corresponden sobre todo a zonas en las que ha habido un mayor desbroce y movimiento de tierras, y, por tanto, una mayor ausencia de vegetación natural (Imágenes 1 y 2).

*Imagen 1: Zona con erosión.*

Estas zonas se habrán de incluir en el plan de restauración del proyecto para su subsanación y así evitar una mayor degradación del suelo.

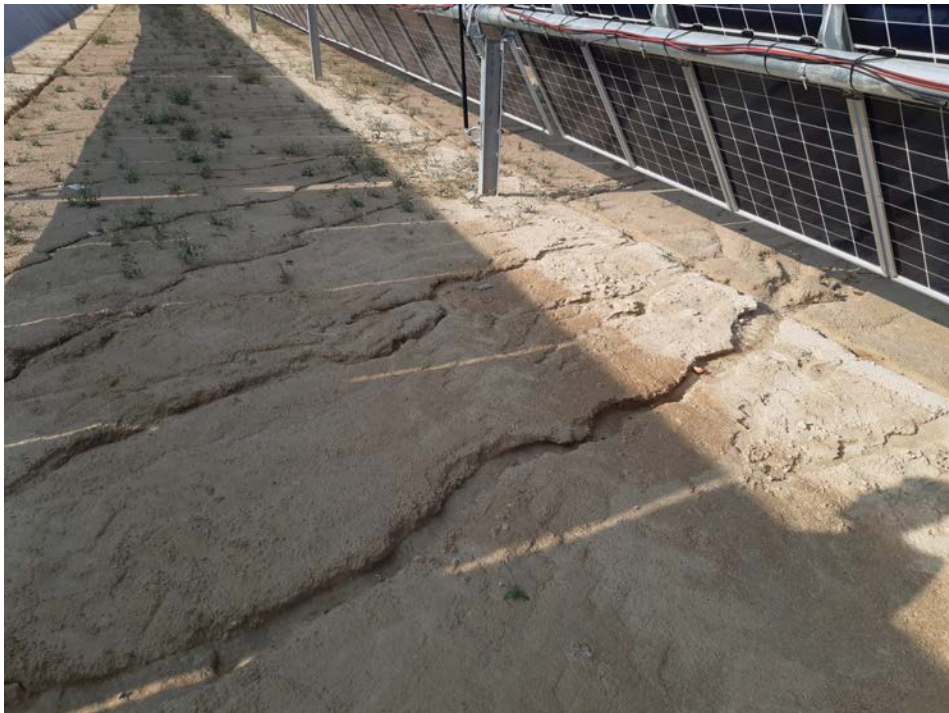
*Imagen 2: Zona con erosión.*

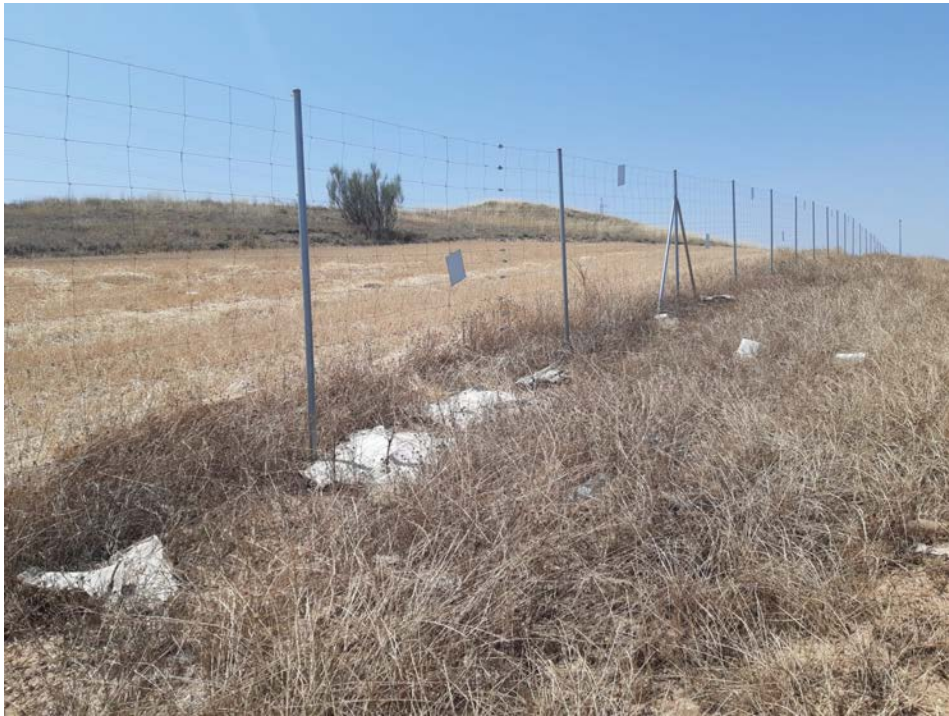
En las zonas de trabajo y en parcelas aledañas al proyecto hay muchos plásticos y cartones dispersos y susceptibles de ser llevados y dispersados aún más por el viento (Imágenes 3 y 4). Existe abierta una no conformidad referente a este tema. Para su cierre se han de realizar batidas por toda la planta y sus alrededores. Estas batidas han de realizarse por todas las zonas donde hay residuos, incluidas las zonas de trabajo donde hay cartones y pequeñas bridas en el suelo al lado de las hincas. Se ha de hacer hincapié a los trabajadores en la necesidad de una correcta gestión de los residuos en el momento en el que se generan para evitar que queden en el suelo, facilitando su dispersión.

*Imagen 3: Residuos en la planta.*

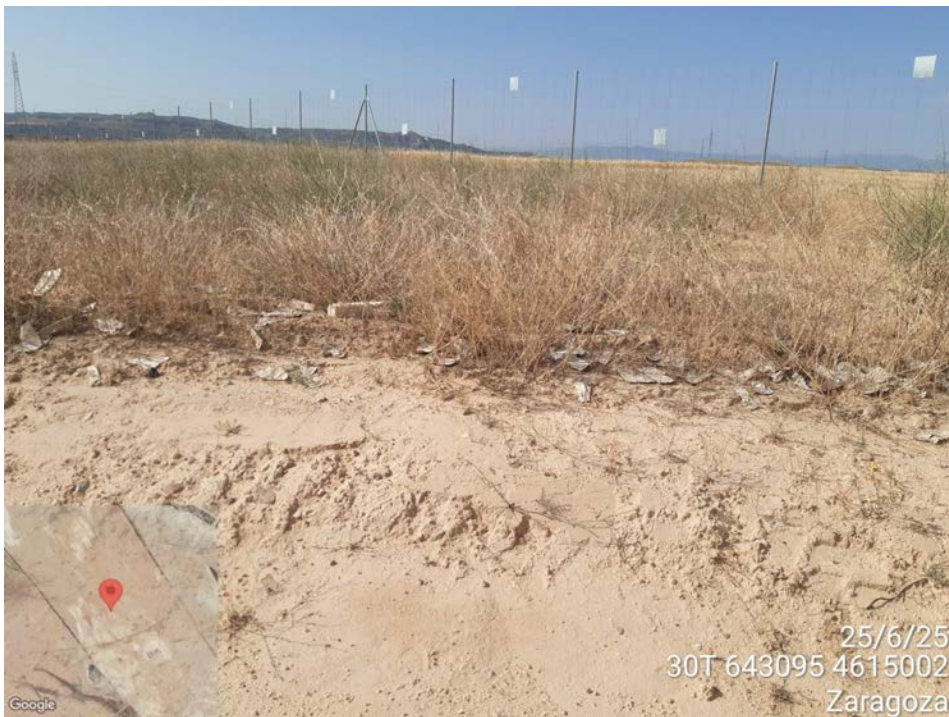
*Imagen 4: Residuos en la planta.*

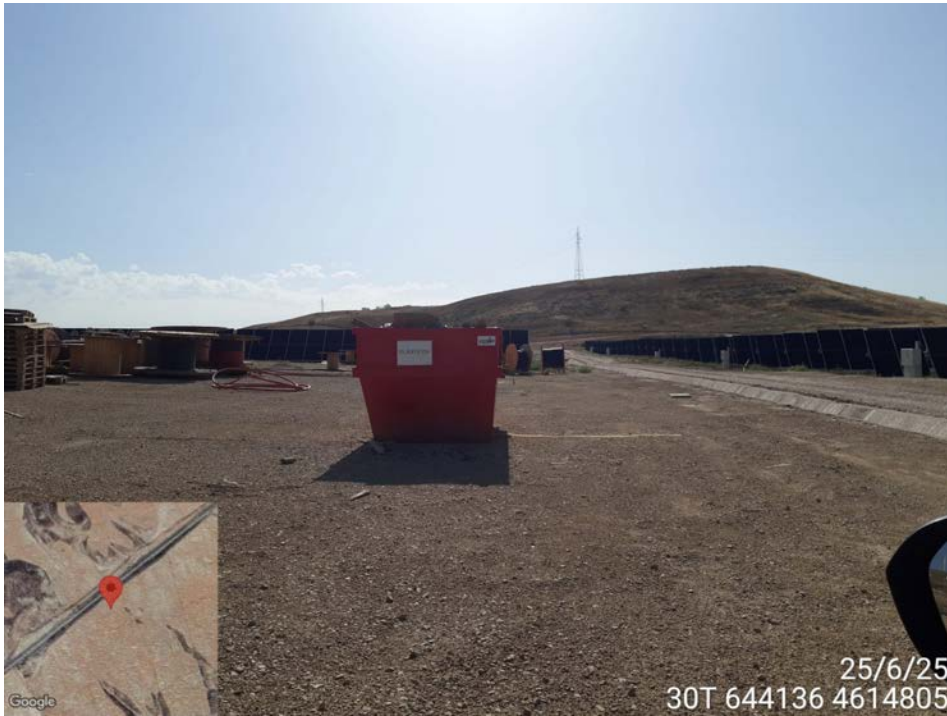
Se ha observado que, los residuos no están siendo separados por fracciones en el punto de generación, encontrándose mezclados residuos de plástico, cartón, madera y otros materiales (Imagen 5). La separación en origen es clave para garantizar una gestión más eficiente y sostenible, facilitar su valorización y evitar que residuos potencialmente reciclables acaben siendo destinados a vertedero o incineración. Se recomienda al promotor que adopte las medidas necesarias para asegurar la segregación adecuada de los residuos en origen, mediante la colocación de contenedores específicos.

*Imagen 5: Contenedor con residuos sin segregar.*

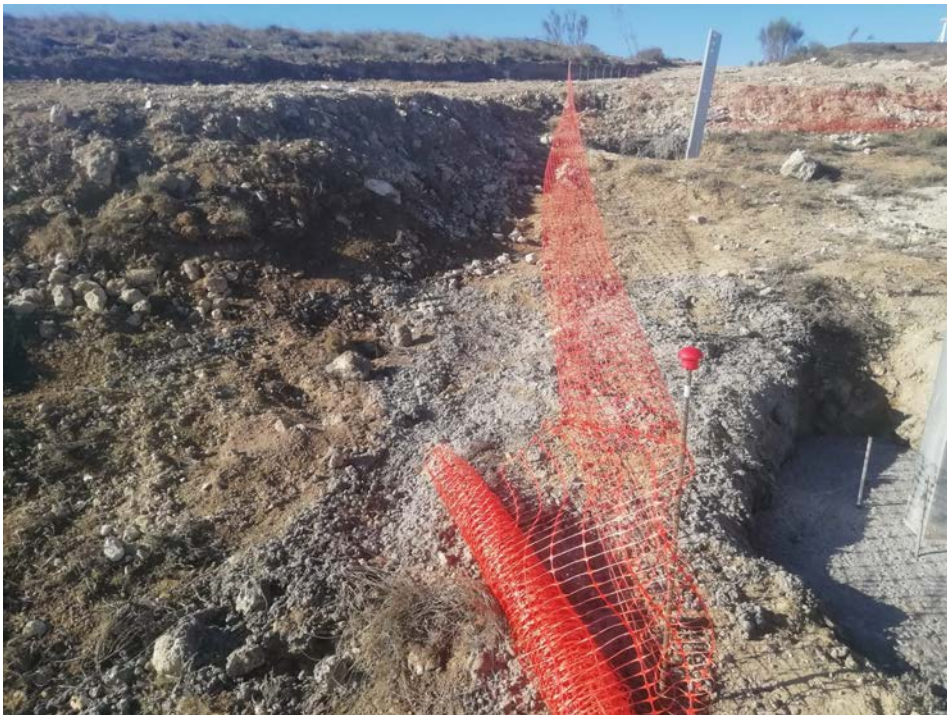
Anteriormente se observaron restos de hormigón en algunos de los apoyos de la LAAT que se han comenzado a construir. Tras la restauración se ha observado que la misma se ha realizado sin retirar los restos de hormigón (Imágenes 6 y 7).

*Imagen 6: Residuos de hormigón en LAAT (anterior a restauración).*

Estos restos deberán recogerse y gestionarse correctamente.

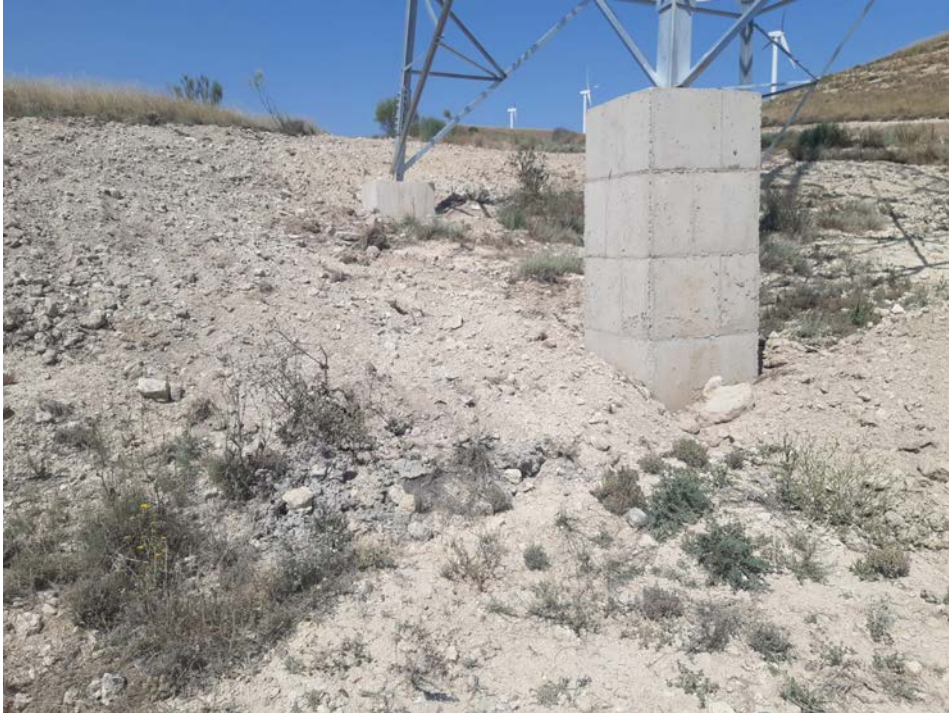
*Imagen 7: Residuos de hormigón en LAAT tras la restauración.*

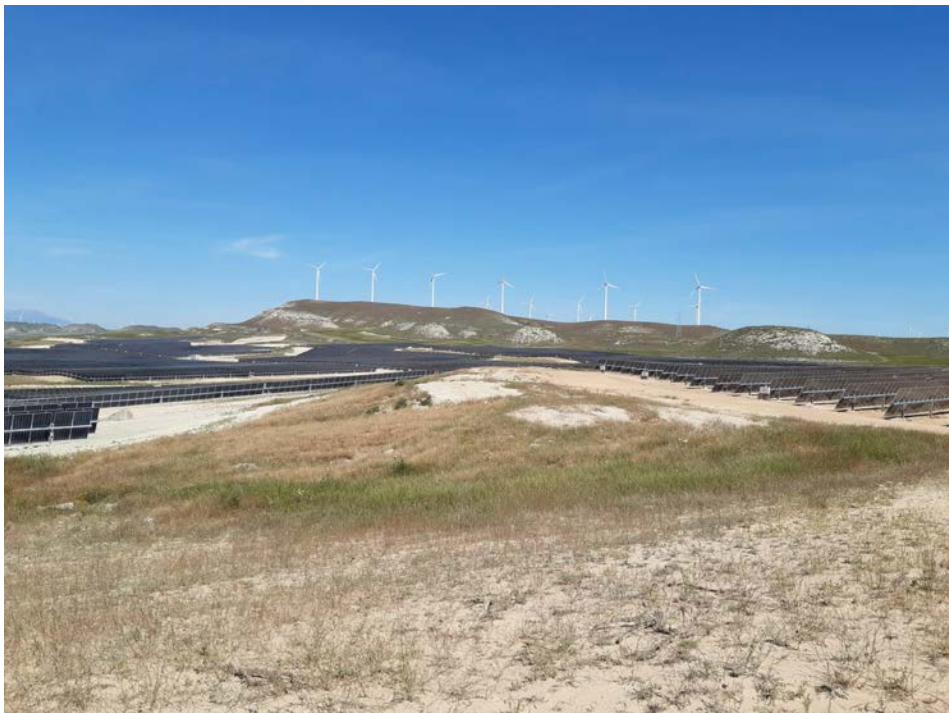
Algunas de las zonas afectadas se comprueba que están comenzando a revegetar correctamente. En la imagen se puede ver como comienza a revegetar una de las zonas de vegetación natural más afectadas de la planta (Imagen 8).

*Imagen 8: Crecimiento de vegetación en zona afectada anteriormente.*

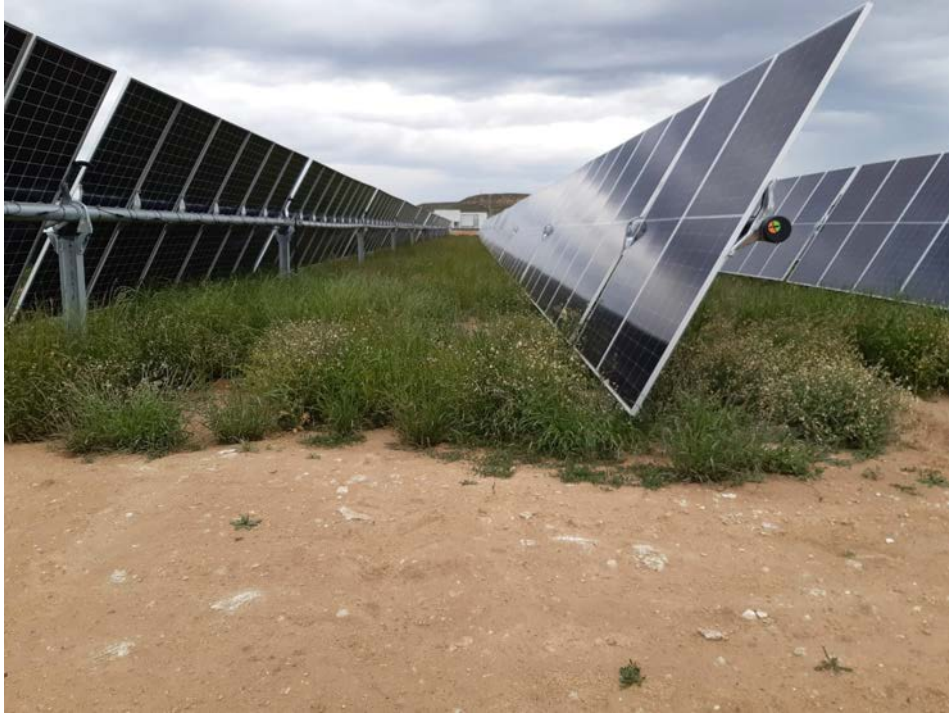
Se observa que en algunas de las zonas afectadas de vegetación natural esta comenzando a crecer de nuevo la vegetación (Imagen 9).

*Imagen 9: Crecimiento de vegetación bajo paneles.*

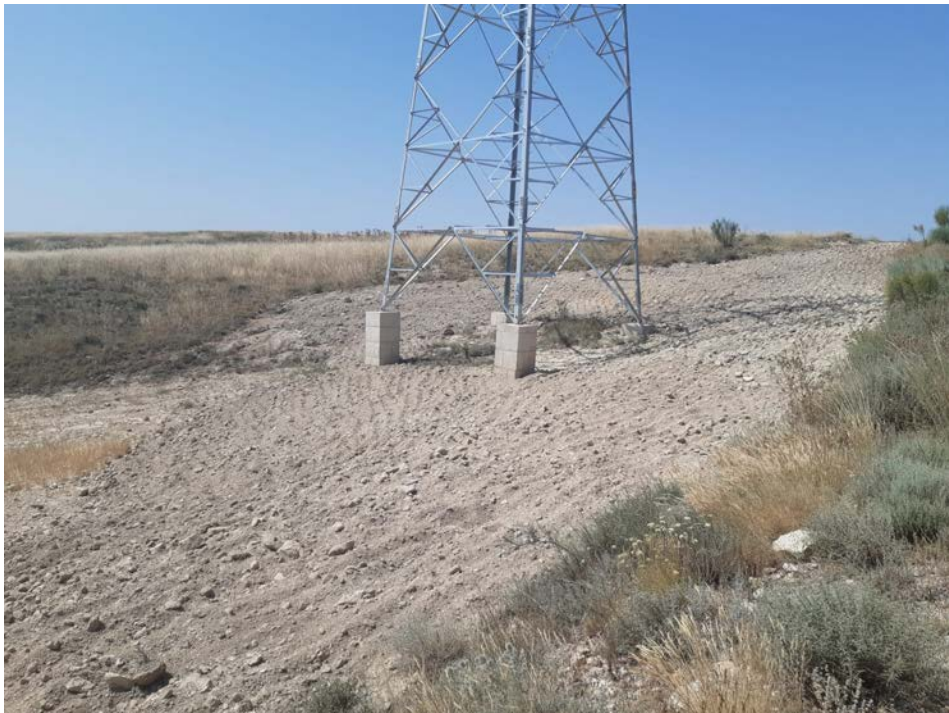
Se han revisado las zonas restauradas. Algunos de los apoyos han quedado correctamente restaurados y con las zonas afectadas cubiertas por tierra vegetal (Imágenes 10 y 11).

*Imagen 10: Restauración apoyo LAAT.*

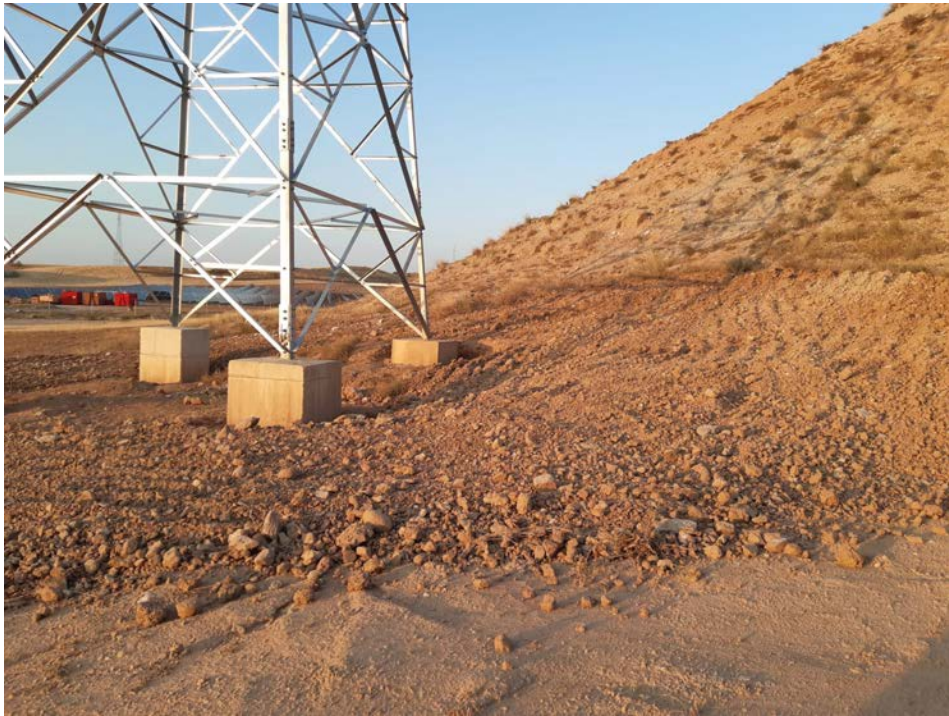
Imagen 11: Restauración apoyo LAAT.

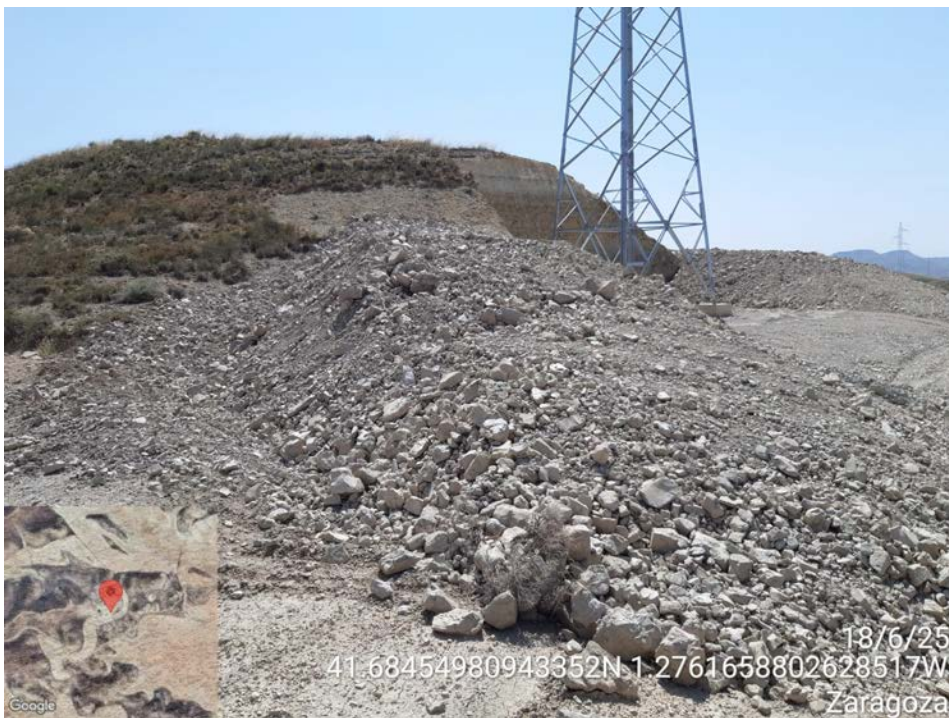
En el apoyo 5 se observa que sigue habiendo tierra y rocas acopiadas en zonas pertenecientes a vegetación natural, se ha de adecuar la zona y posteriormente realizar un extendido de tierra vegetal encima de las zonas afectadas (Imagen 12).

Imagen 12: Apoyo 5 LAAT.

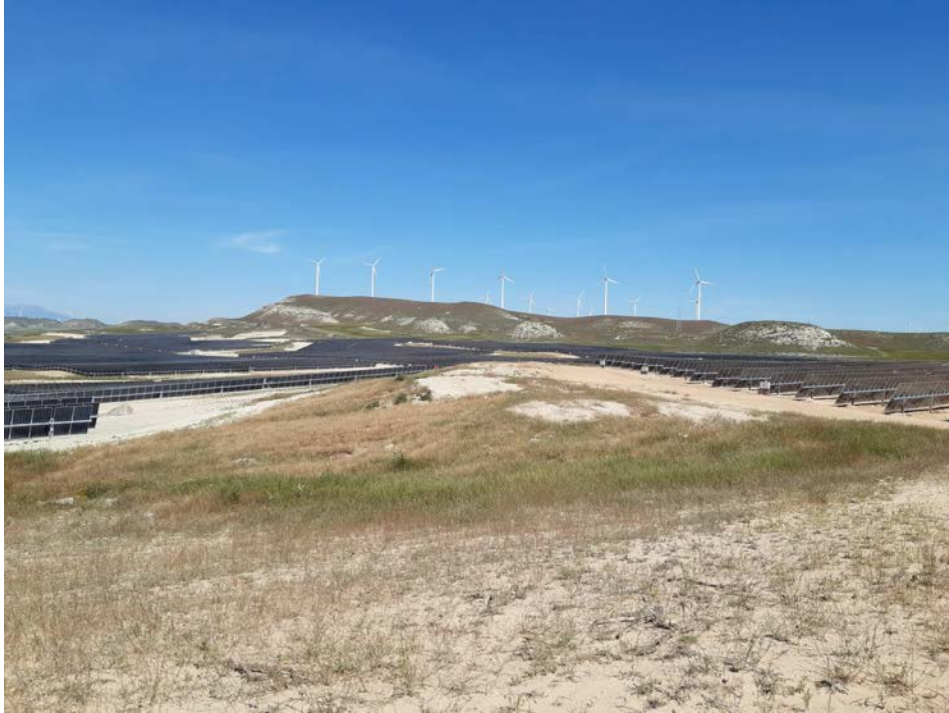
En cuanto a la vegetación bajo paneles se observa que en algunas de las zonas donde ya no se realizan trabajos esta creciendo favorablemente la vegetación (Imagen 13).

*Imagen 13: Crecimiento de vegetación en zona afectada anteriormente.*

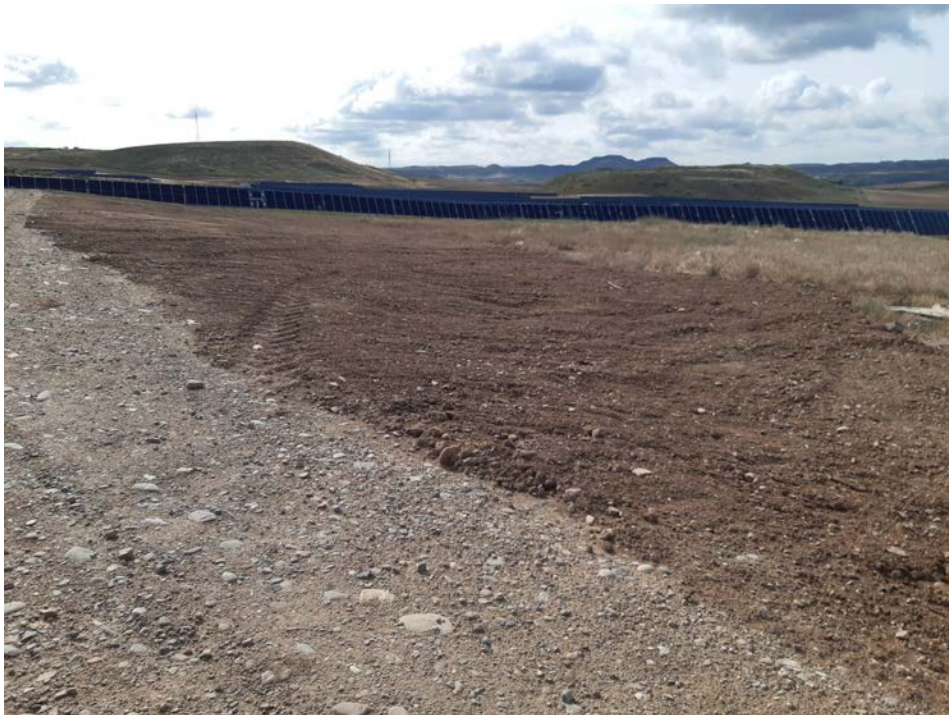
Durante las últimas visitas se ha observado que se están realizando extendidos de la tierra procedente de la construcción de las cunetas por la planta. Algunos de estos extendidos se están realizando afectando a zonas de tierra vegetal. Al estar extendiéndose tierra de excavación en zonas libres de placas se afecta al crecimiento natural de la vegetación. Durante la restauración del proyecto se tendrán que tener en cuenta estas zonas afectadas para su revegetación en caso de que no se haya producido de forma natural (Imagen 14).

*Imagen 14: Extendido de tierra de cunetas encima de tierra vegetal.*

Estas tierras de excavación, se deberían guardar para su uso en la pantalla vegetal, ya que la DIA en su condicionado 12.7 expone que se ha de realizar un cordón de tierra que deberá sembrarse con gramíneas y leguminosas.
