# INFORME MENSUAL

## VIGILANCIA AMBIENTAL PLANTA SOLAR FOTOVOLTAICA MAS DE PINADA 1

| <b>Nombre de la instalación:</b> | PFV "MAS DE PINADA 1" de 41,614MW |
| <b>Informe de FASE de:</b> | CONSTRUCCIÓN |

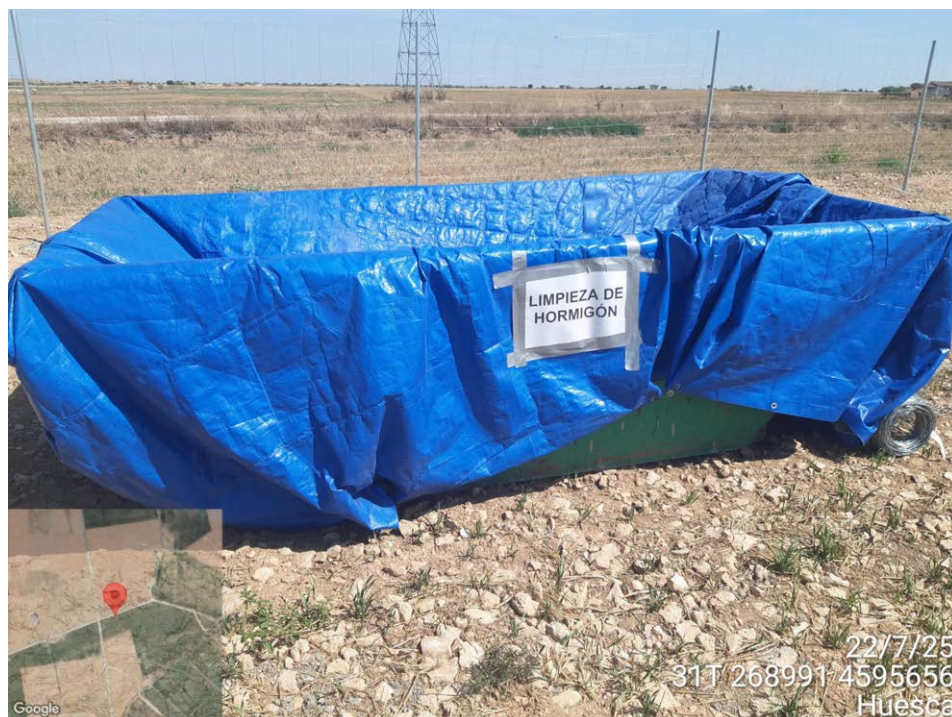
Actualmente se ha colocado un contenedor para hormigón para los residuos generados en por el vallado. El contenedor esta correctamente colocado y habilitado. El contenedor se ha etiquetado correctamente (Imagen 1). Se deberán colocar contenedores para los demás tipos de residuos que puedan ser generados en las obras y bidones para los residuos peligrosos, que habrán de estar correctamente etiquetados.

*Imagen 1: Contenedor para el hormigón.*

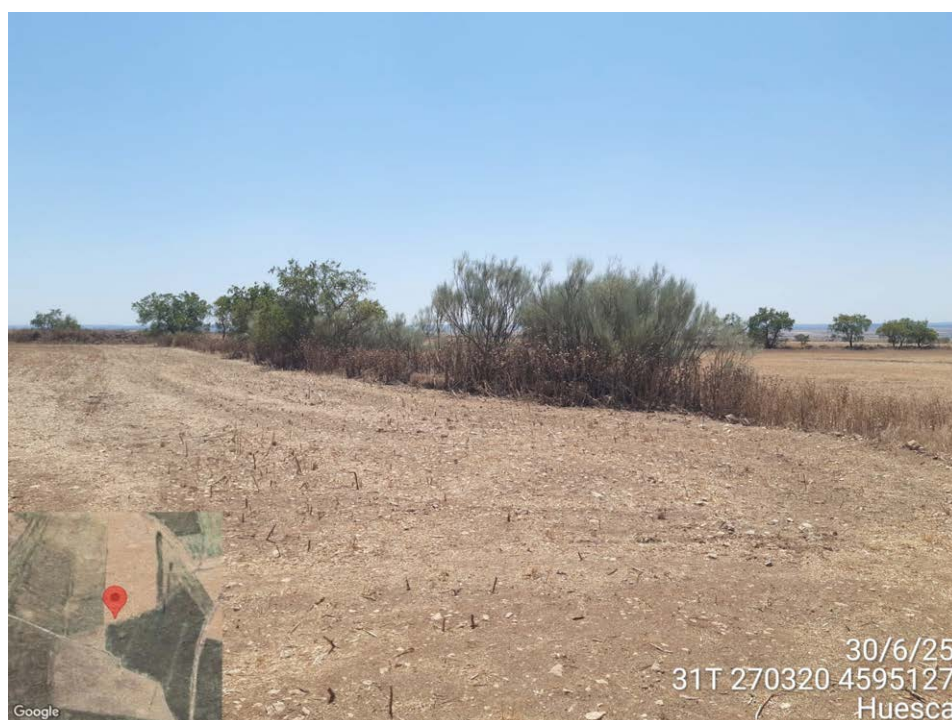
*Imagen 2: Zona de vegetación antes de la afección.*

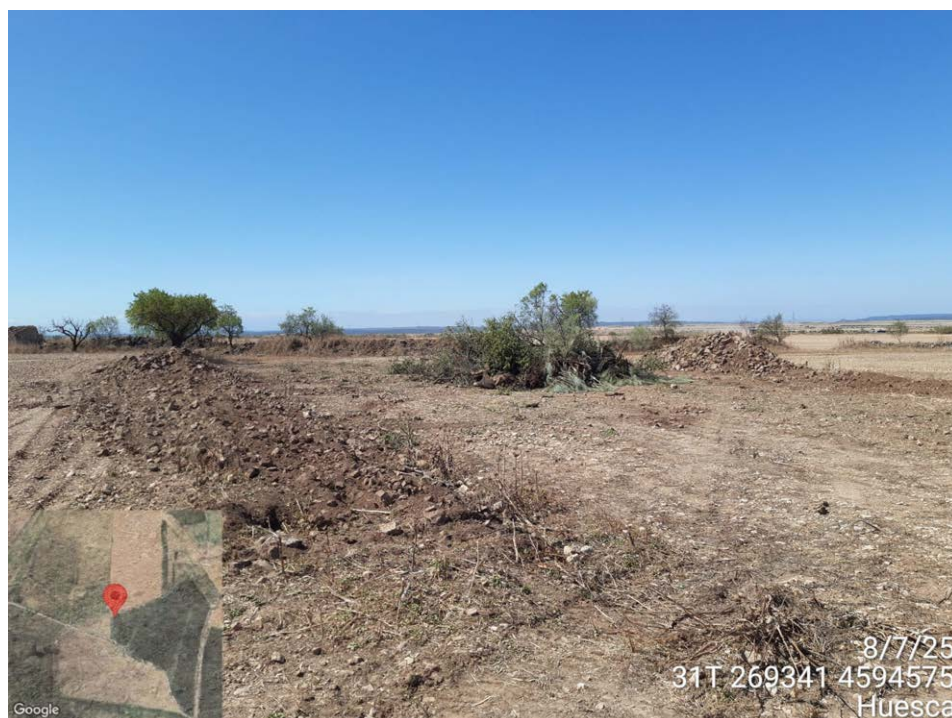
Se identificó una primera afección a una zona de arbolado y vegetación natural situada fuera del área prevista para la instalación (Imágenes 2 y 3), la cual debía haberse respetado según lo indicado en correos y en la reunión de lanzamiento, siempre que no interfiriera con la implantación de los módulos ni generara sombra sobre ellos. Debido a esta afección se procedió a la apertura de una no conformidad.

*Imagen 3: Zona de vegetación después de la afección.*

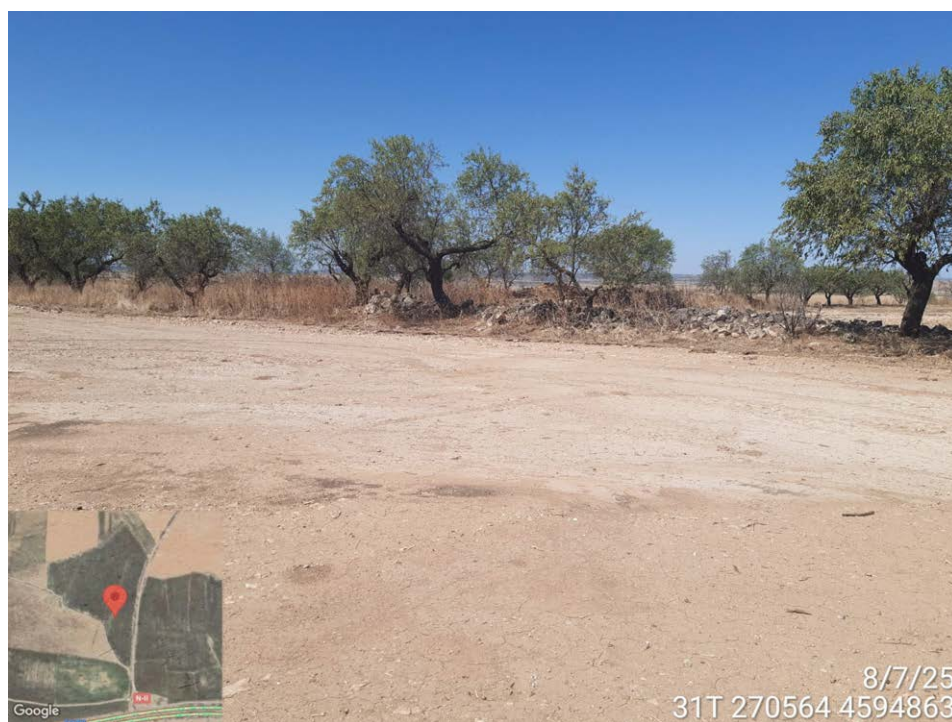
*Imagen 4: Zona de vegetación antes de la afección.*

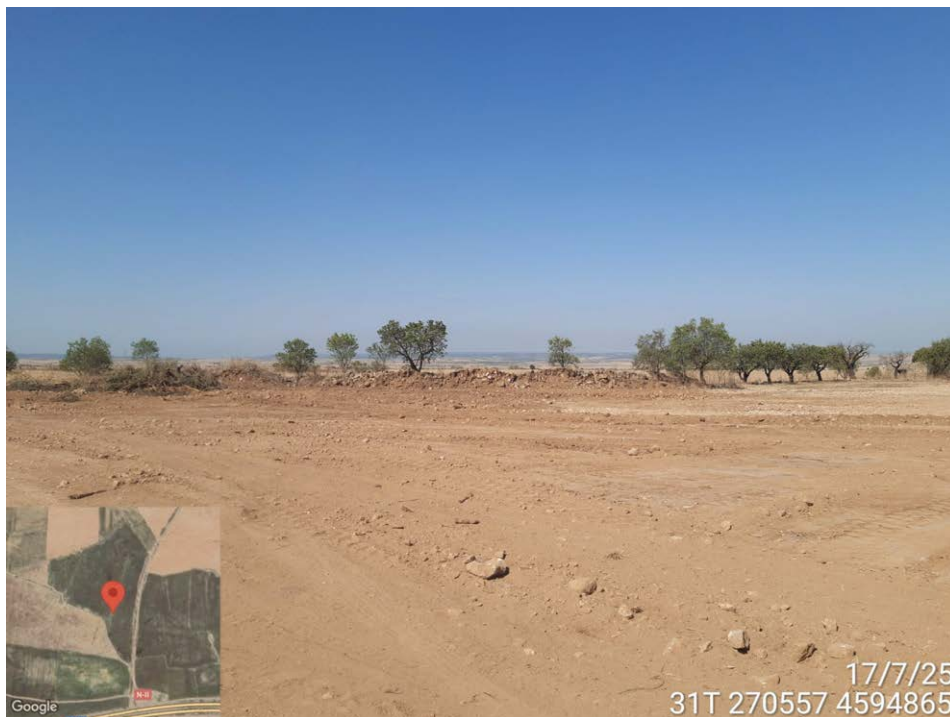
Posteriormente se ha detectado una nueva afección sobre otra zona de vegetación natural dentro del ámbito de la planta, también situada fuera del área ocupada por los módulos y que, al igual que en el caso anterior, debía haberse conservado (Imágenes 4 y 5). Esta reiteración pone de manifiesto la falta de control en la protección mediante balizado de estas zonas. En las imágenes siguientes se muestra el estado previo y actual de la nueva zona afectada.

*Imagen 5: Zona de vegetación después de la afección.*

Como medida correctora, se propone la restauración de la nueva zona afectada mediante la plantación de especies arbóreas autóctonas. Además, se reitera con urgencia la necesidad de conservar todas las áreas de vegetación natural restantes mediante el balizado perimetral claro y permanente de las mismas, que deberá mantenerse durante toda la fase de ejecución de las obras. Se recomienda reforzar la comunicación con el personal de campo para garantizar que estas zonas sean correctamente identificadas y respetadas.

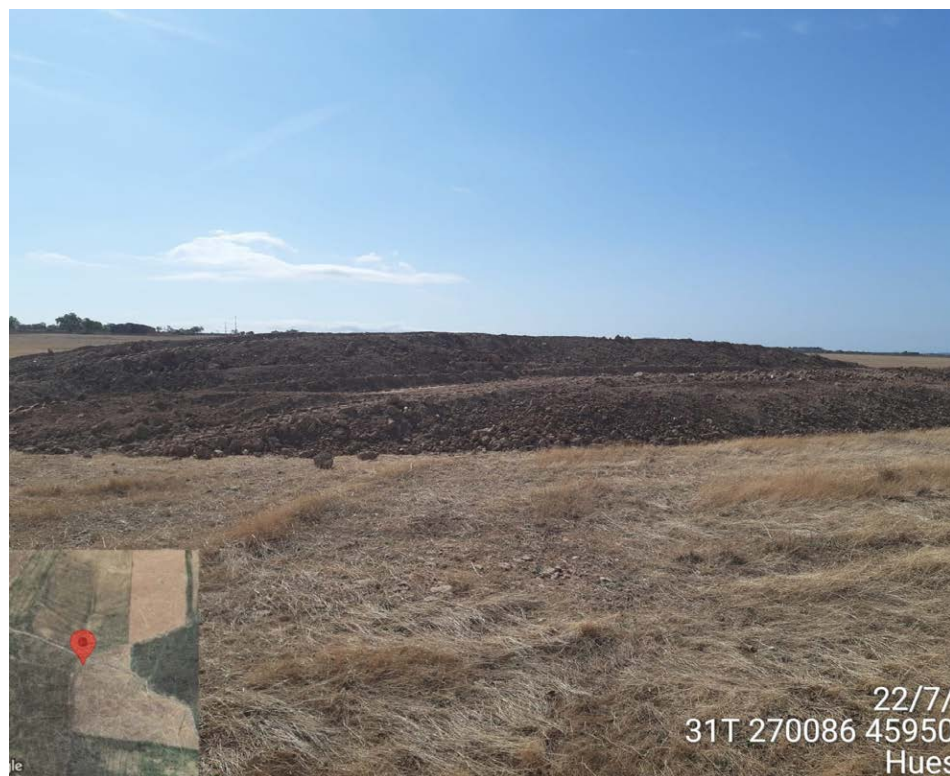
Se ha verificado que dichas zonas de acopio están siendo conformadas con una mayor altura, tal y como se recomendó previamente, con el objetivo de facilitar su visibilidad y prevenir posibles afecciones (Imagen 6).

*Imagen 6: Acopio de tierra vegetal.*

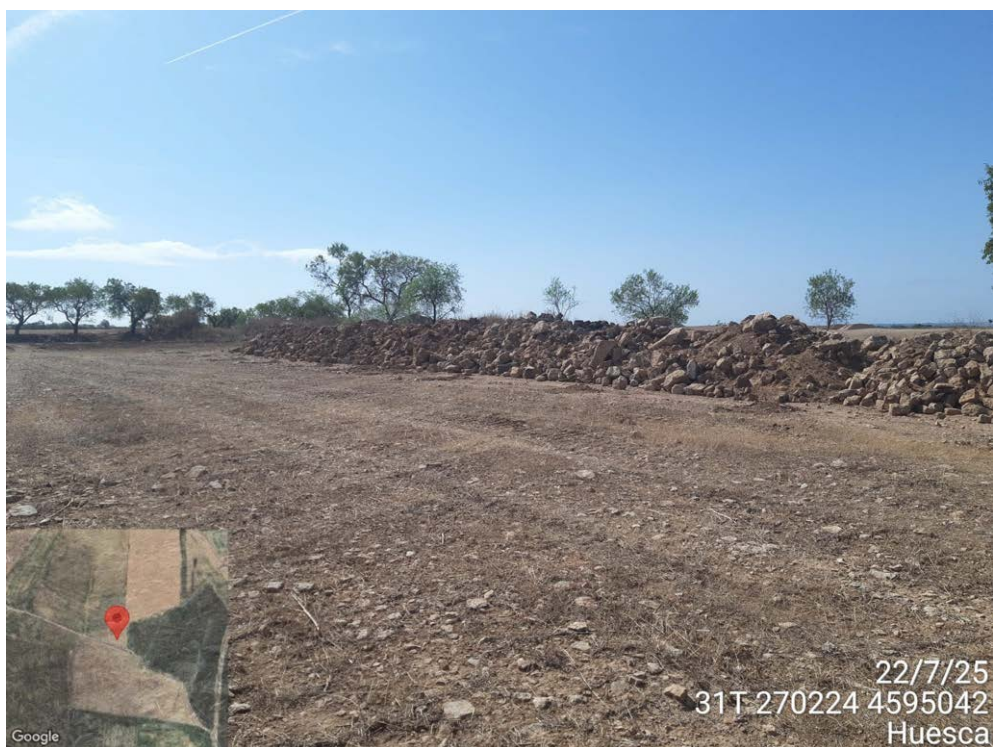
*Imagen 7: Acopio de tierra en zona fuera de vallado.*

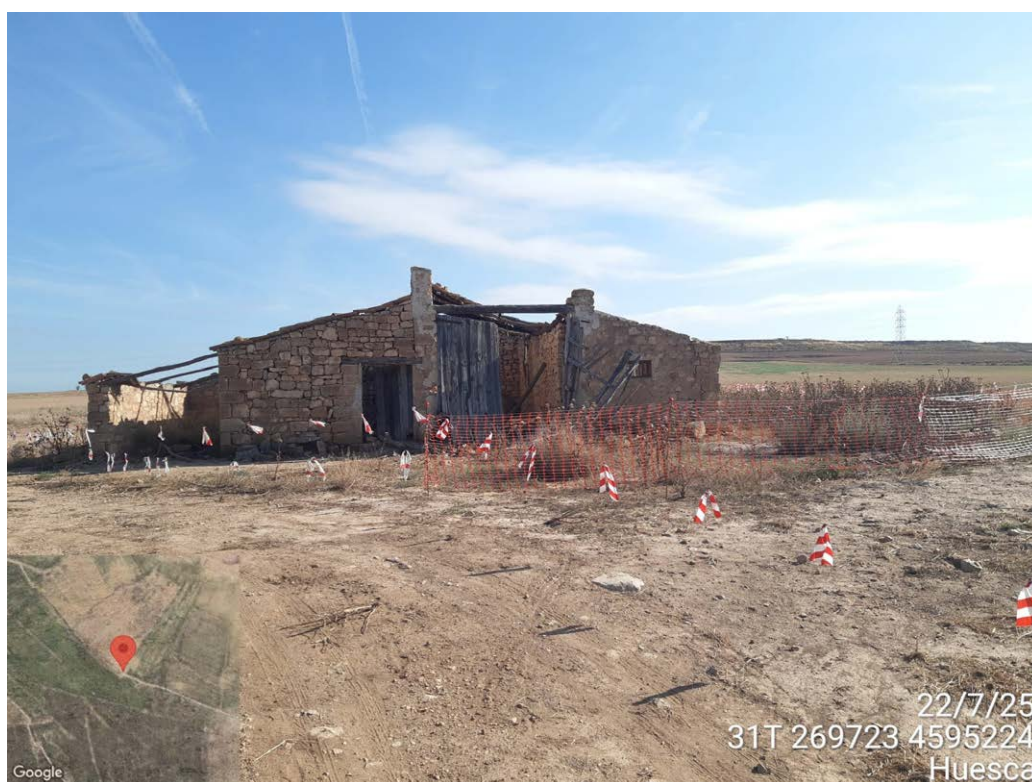
*Imagen 8: Bien etnológico balizado.*

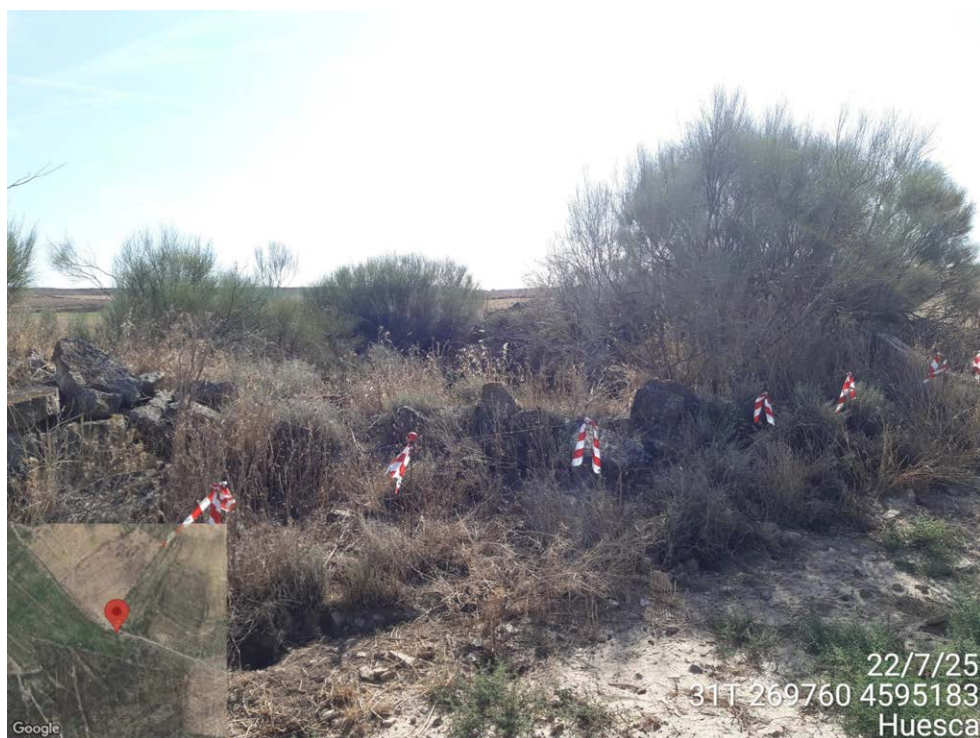
*Imagen 9: Bien etnológico balizado.*

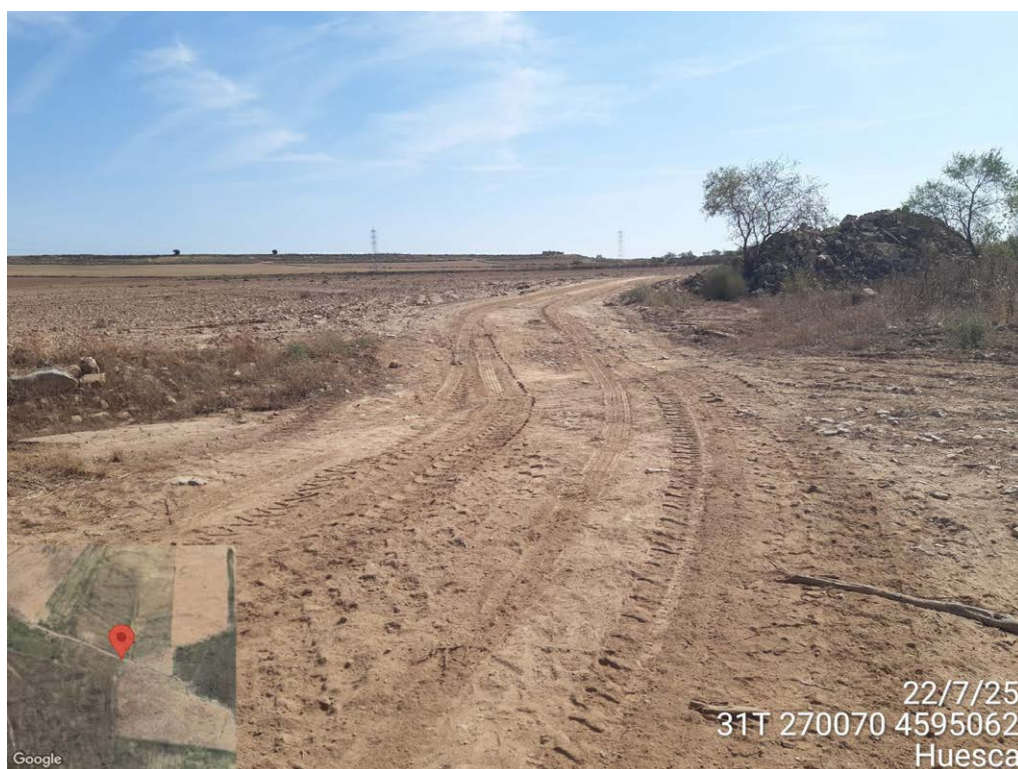
*Imagen 10: Zona de paso por camino fosilizado.*

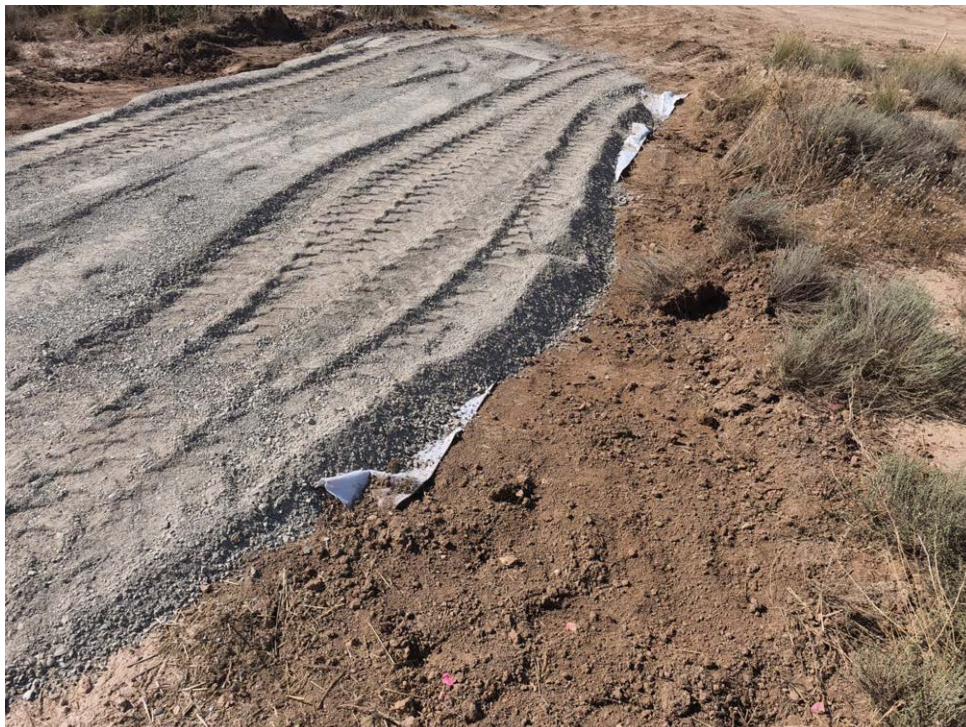
Durante la última visita, la zona fue inspeccionada junto con el arqueólogo responsable, quien confirmó la existencia de una alteración del bien patrimonial. Como consecuencia, se procede a la apertura de una nueva no conformidad (Anexo 2) y se comunicará este hecho a la Dirección General de Cultura y Patrimonio para su valoración y las posibles medidas correctoras a adoptar.

*Imagen 11: Afección a camino fosilizado.*

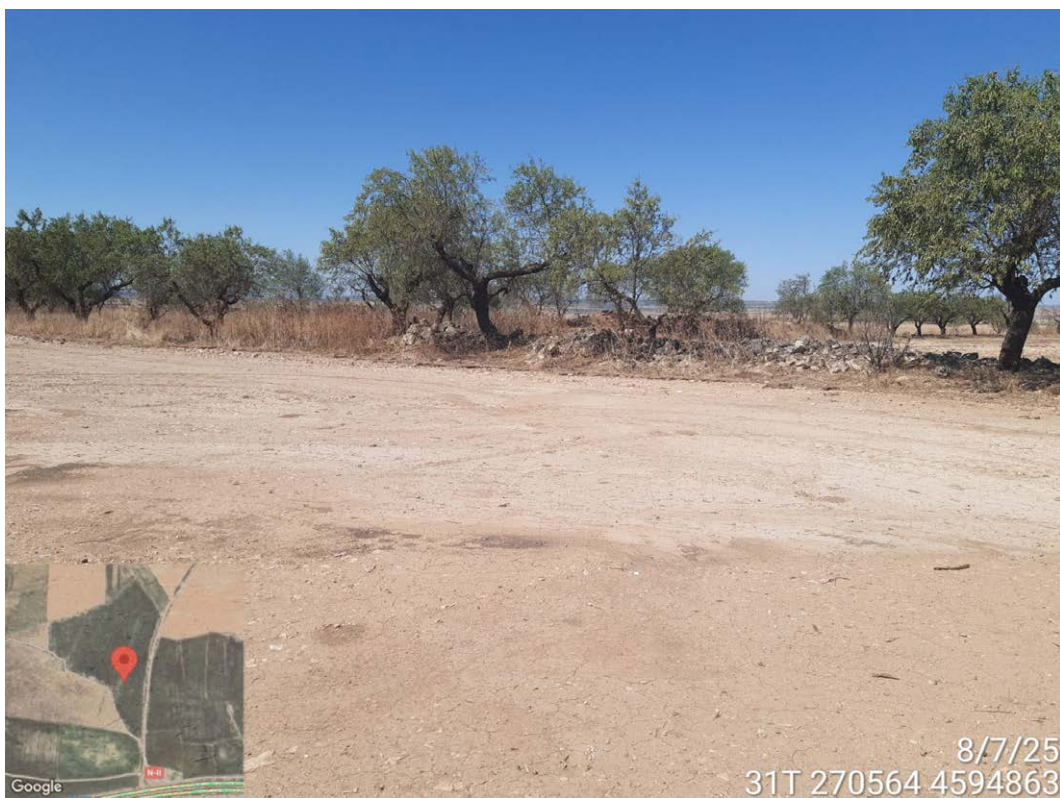
*Fig. 1: Zona con vegetación antes de la afección.*

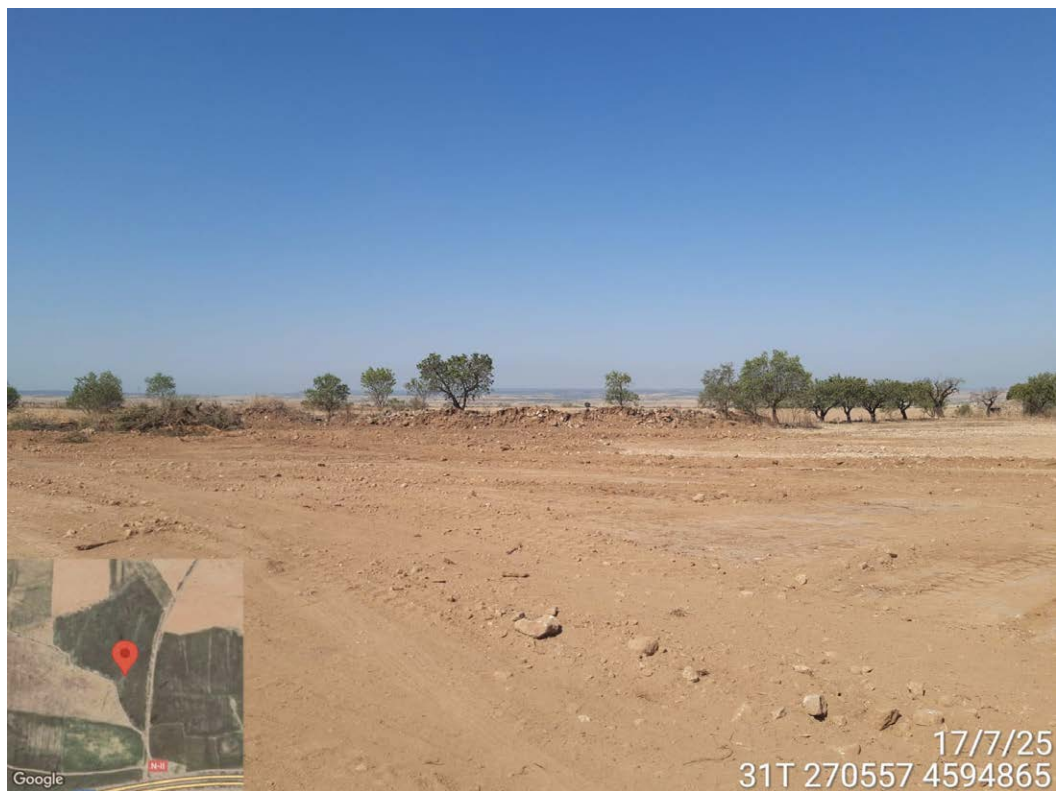
*Fig. 2: Zona después de la afección.*

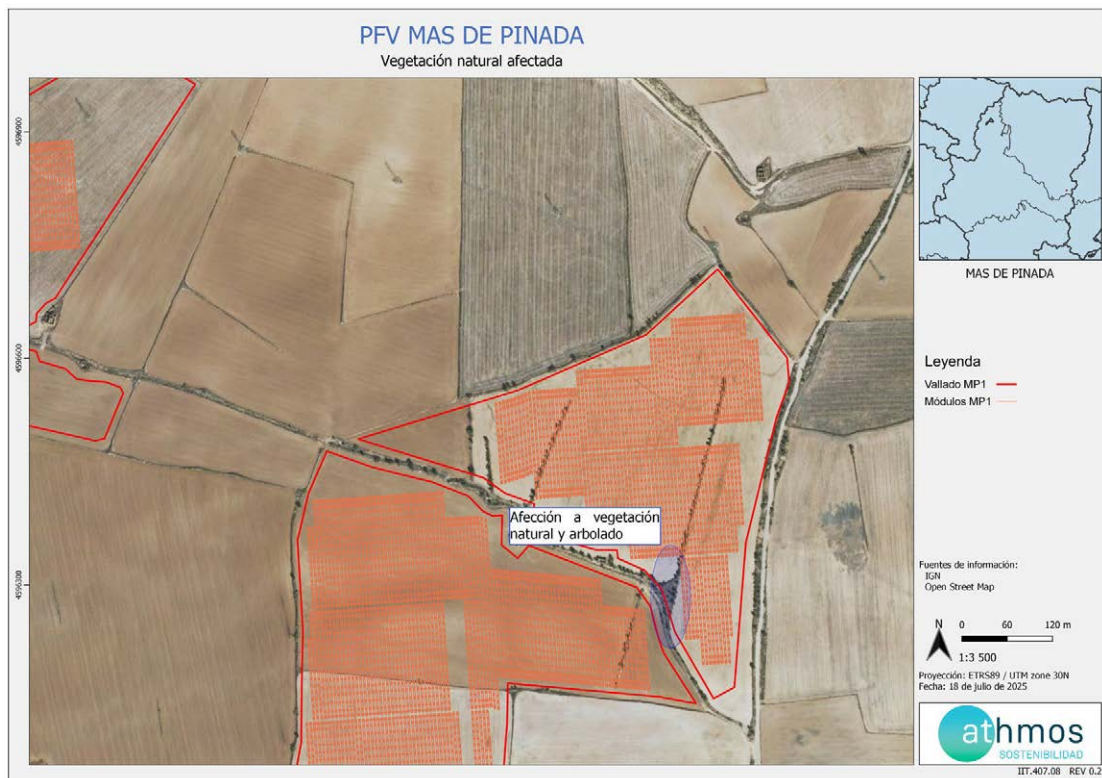
*Fig. 3: Ubicación de la zona afectada.*

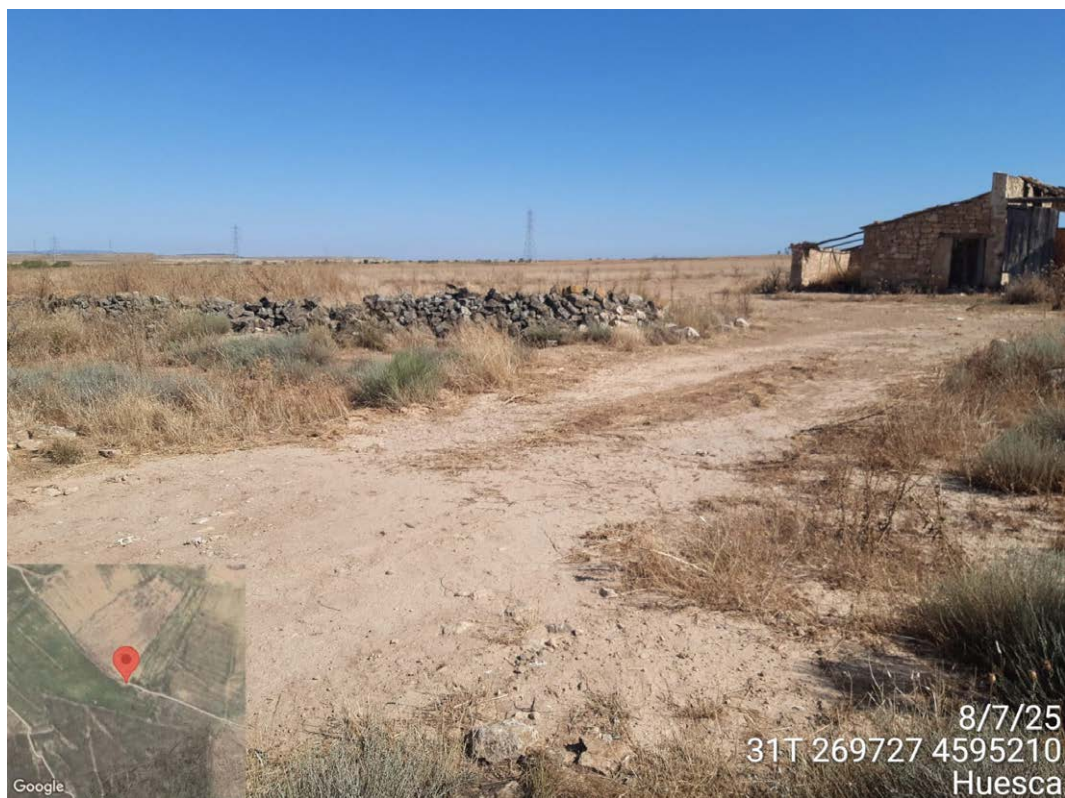
*Fig. 1: Intersección de la obra con camino fosilizado y utilizado por la maquinaria.*

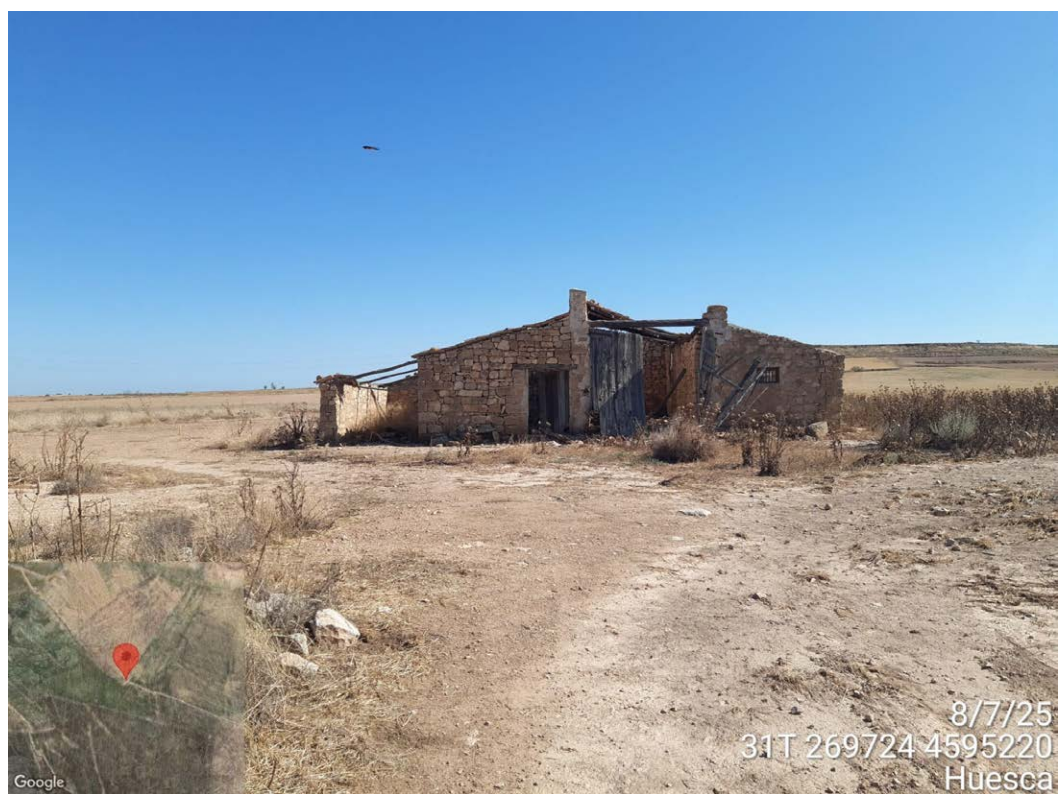
*Fig. 2: Elemento etnológico sin balizar.*

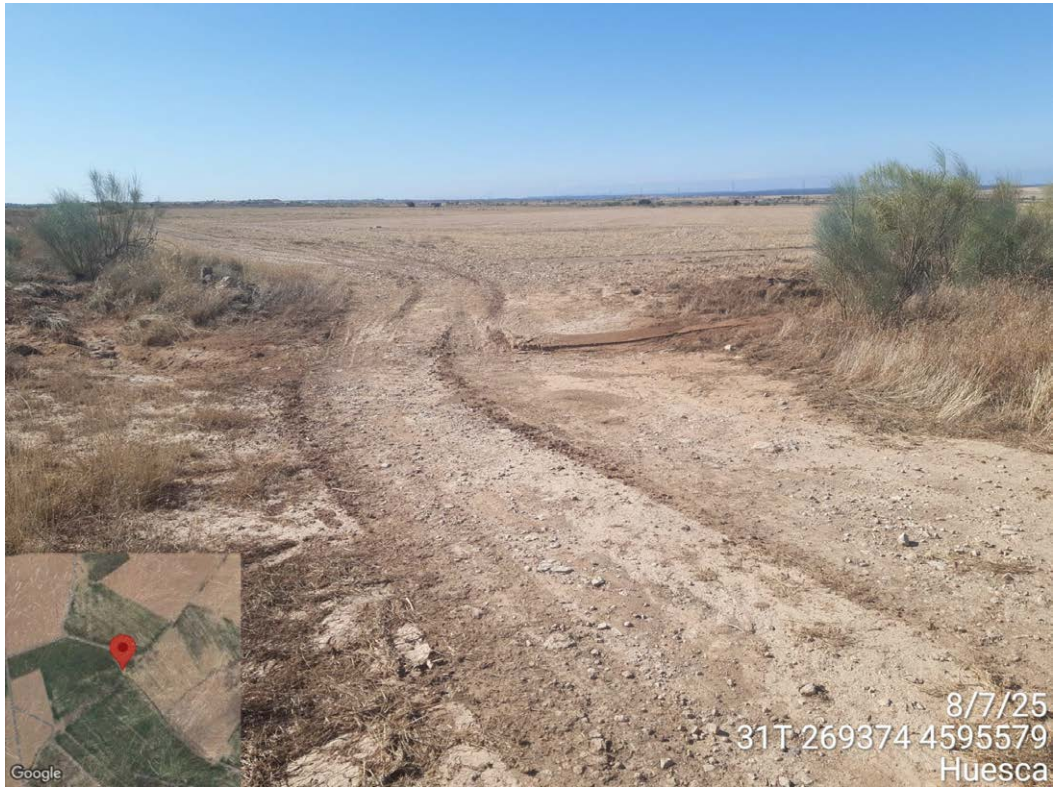
*Fig. 3: Camino fosilizado entre parcelas sin balizar.*

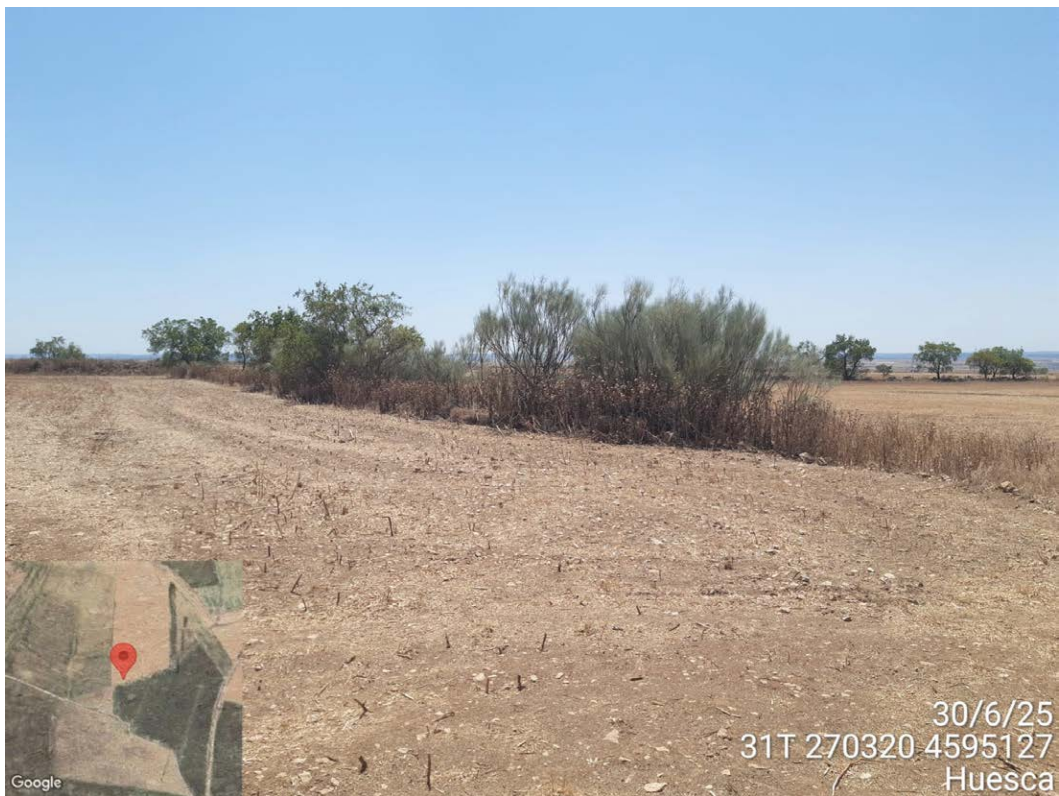
*Fig. 1: Imagen de la zona anterior a la afección.*

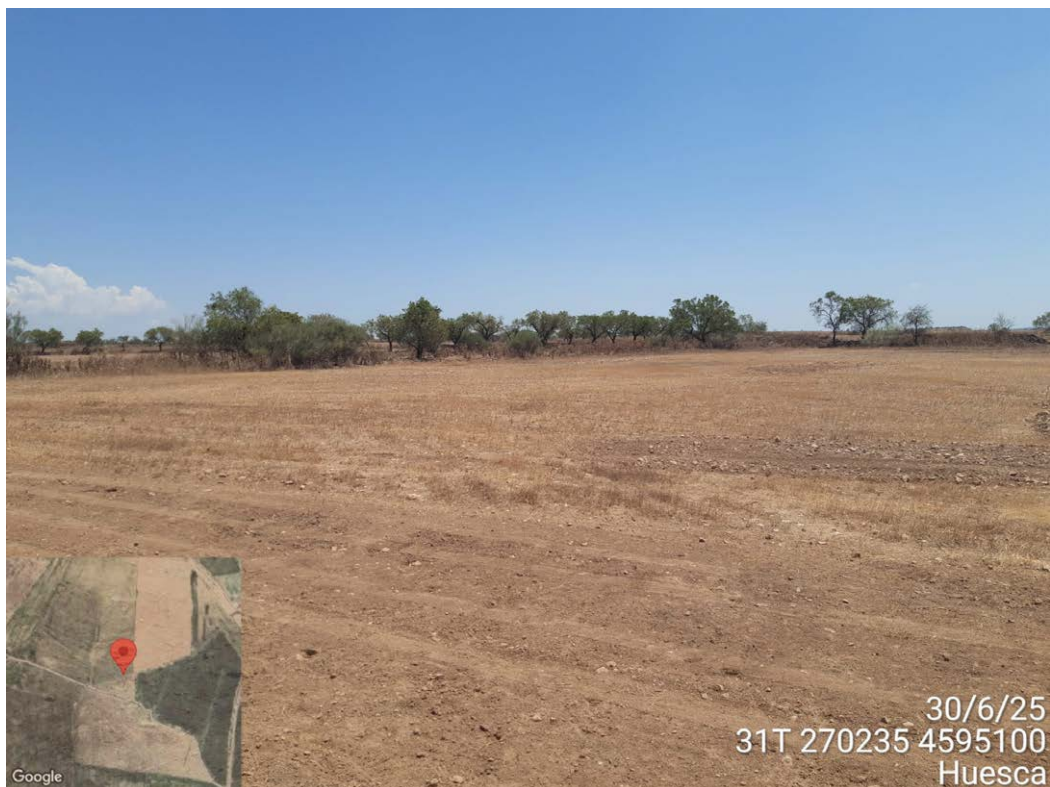
*Fig. 2: Imagen de la zona anterior a la afección.*

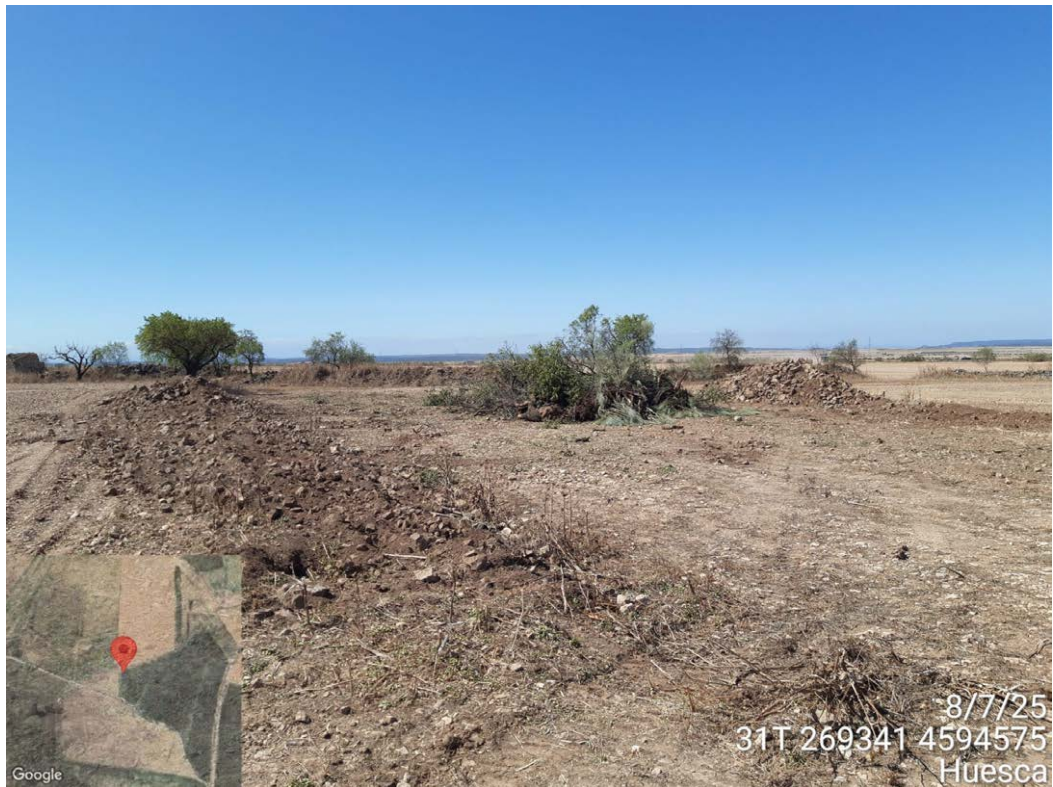
*Fig. 3: Zona afectada.*

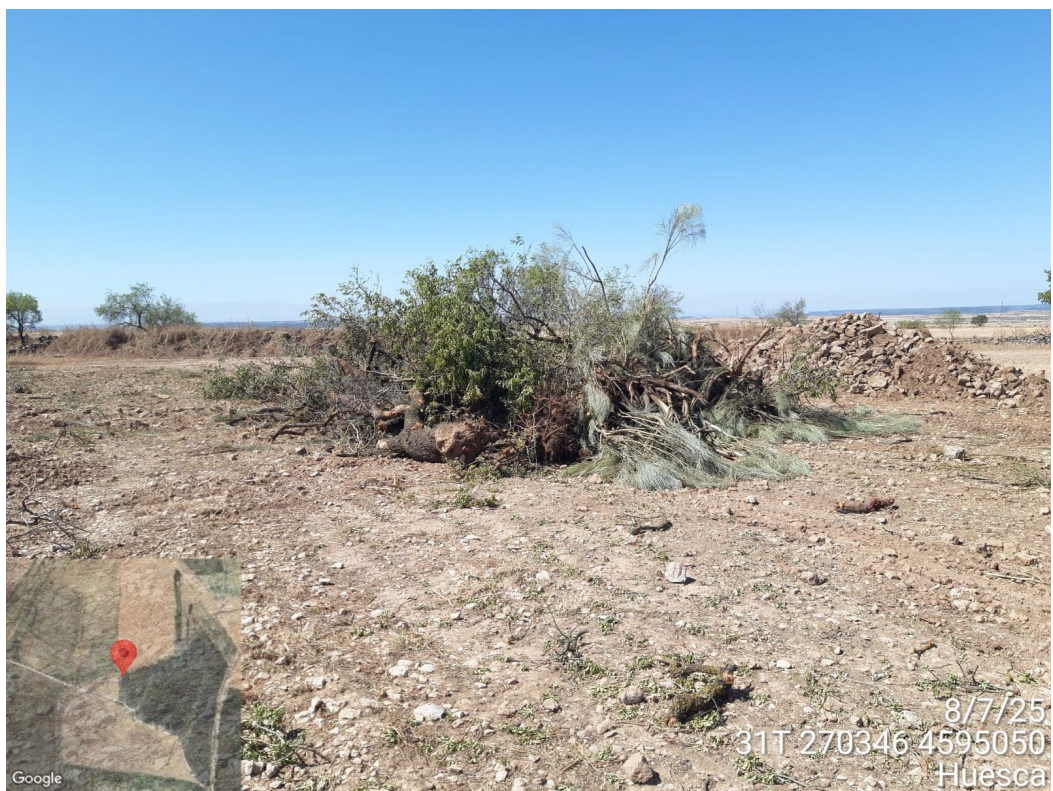
*Fig. 4: Vegetación retirada.*

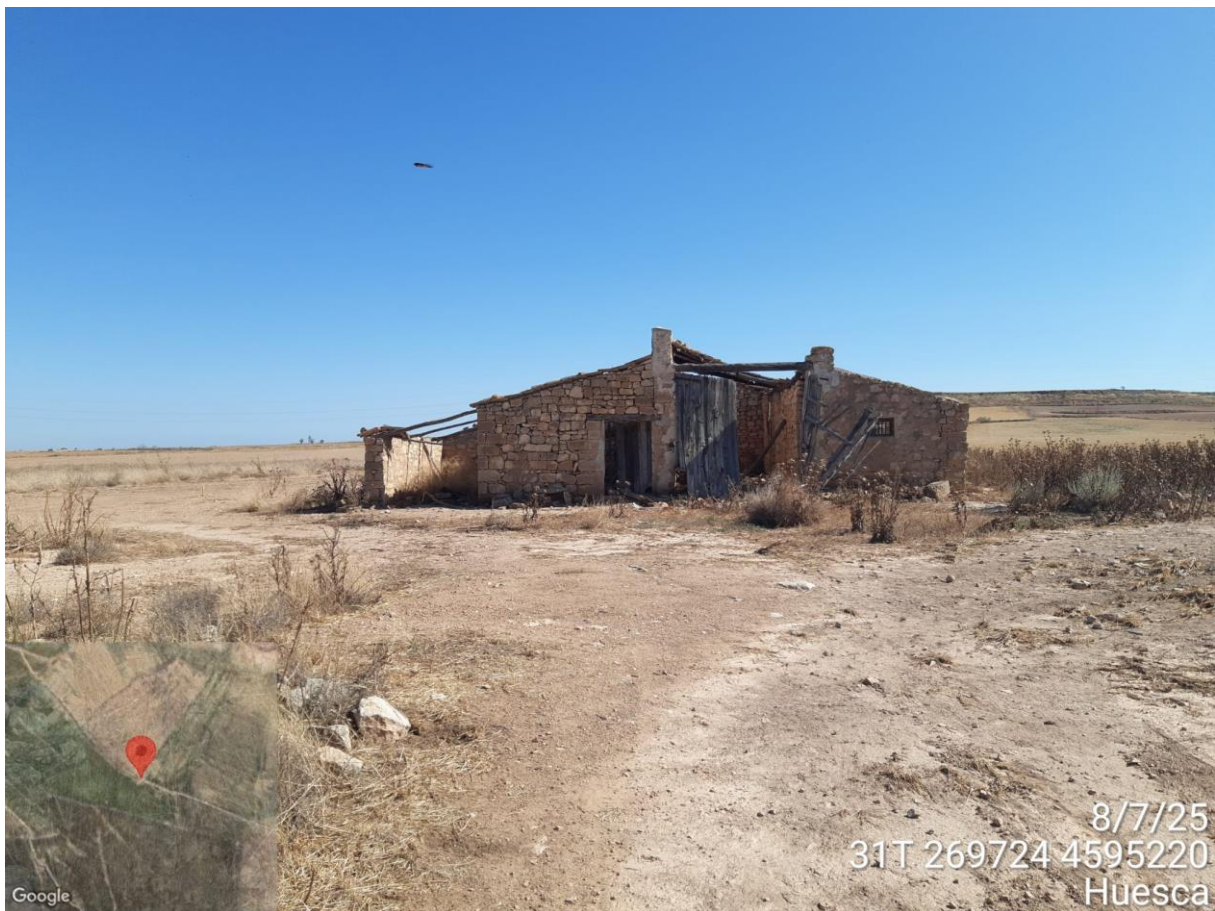
*Fig. 1: Antes de la afección.*

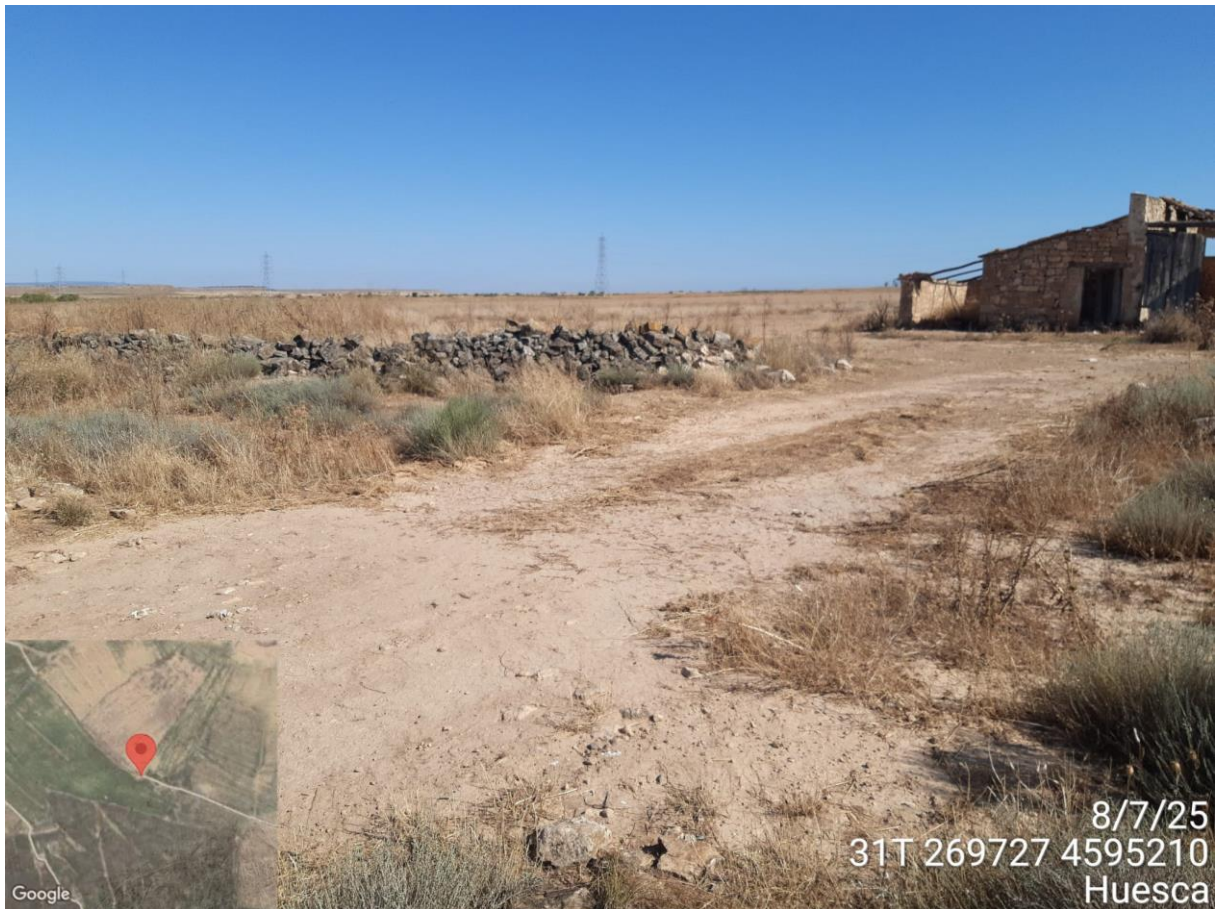
*Fig. 2: Antes de la afección.*

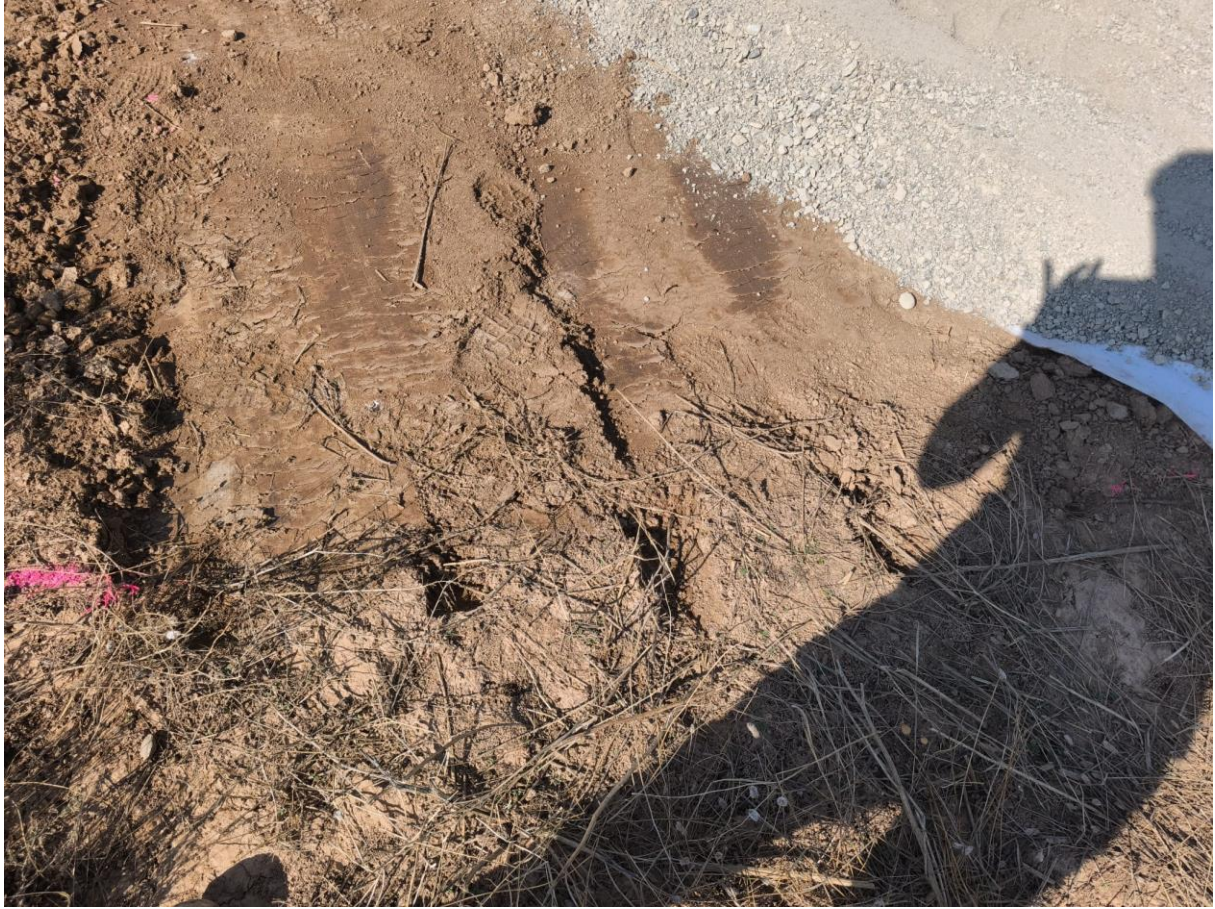
*Fig. 3: Después de la afección.*

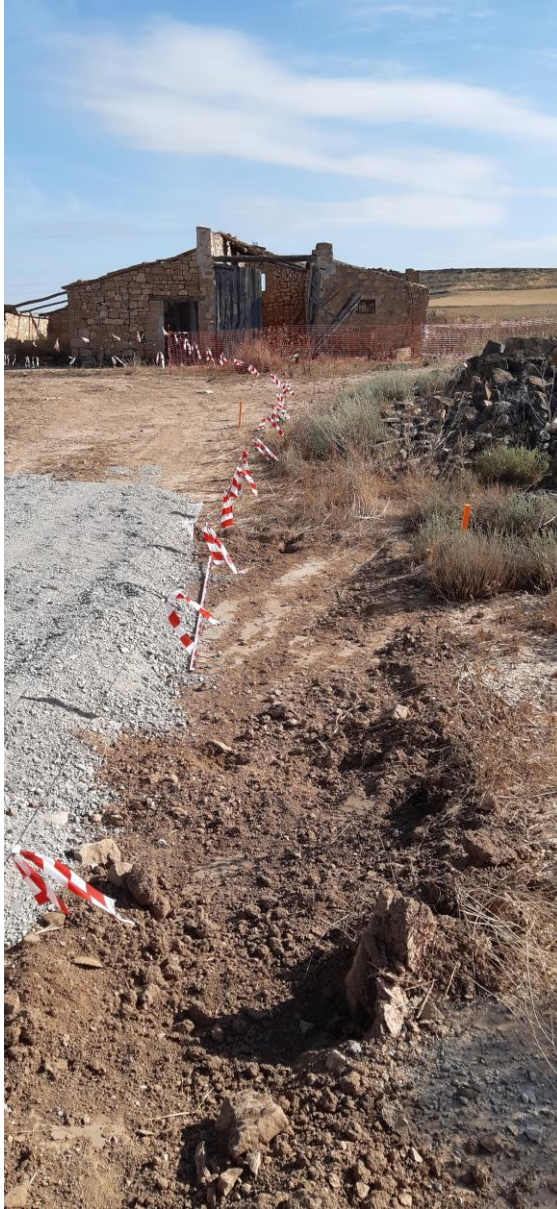
*Fig. 4: Después de la afección.*

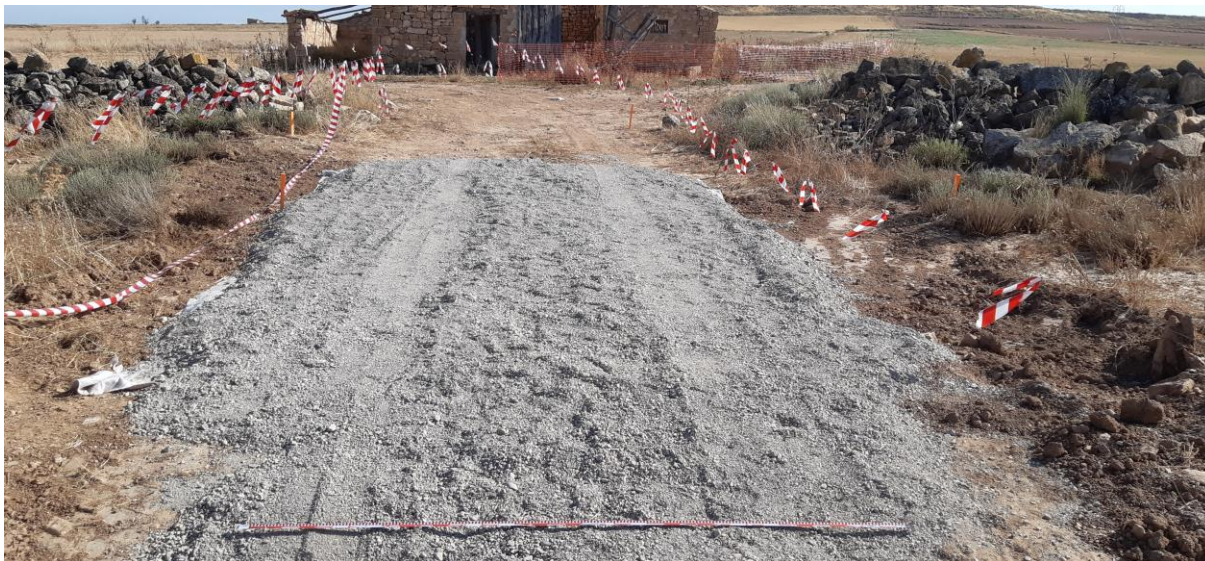
*Fig. 5: Después de la afección.*

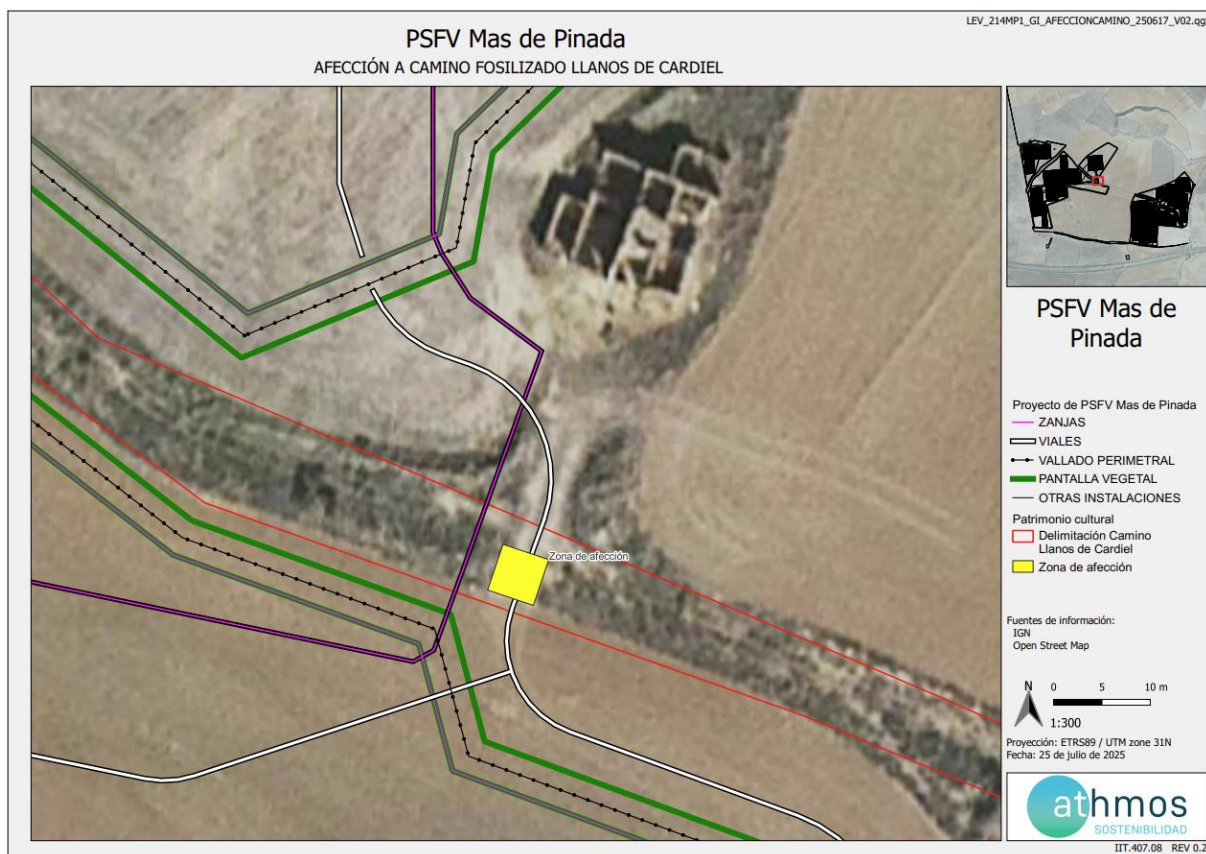
*Fig. 6: Ubicación de la zona afectada.*
