INFORME MENSUAL

VIGILANCIA AMBIENTAL PLANTA SOLAR FOTOVOLTAICA NAVARROS II

Nombre de la instalación:	PFV "NAVARROS II" de 9,1 MWp
Provincia/s ubicación de la instalación:	Zaragoza
Nombre del titular:	Energías Renovables de Calisto, S.L.
CIF del titular:	B87895991
Nombre de la empresa de vigilancia:	Athmos Sostenibilidad S.L.
Tipo de EIA:	Ordinaria
Informe de FASE de:	CONSTRUCCIÓN
Periodicidad del informe según DIA:	MENSUAL
Año de seguimiento nº:	AÑO 1
Nº de informe y año de seguimiento:	INFORME ANUAL del AÑO 1
Periodo que recoge el informe:	MARZO 2024 - FEBRERO 2025

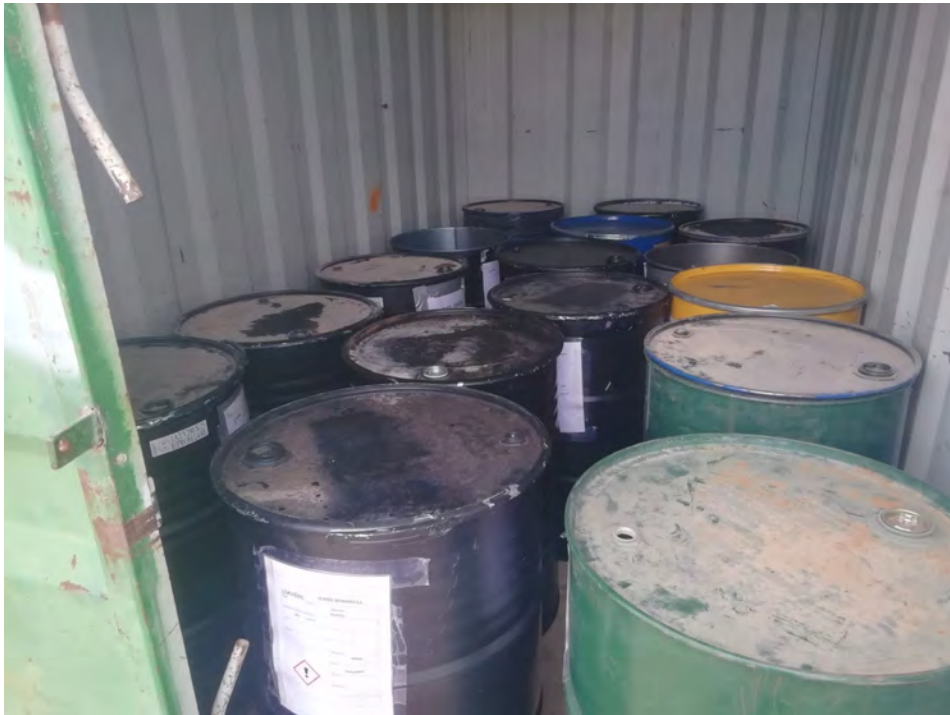
Se ha comprobado que se han colocado dentro del contenedor de residuos peligrosos bidones específicos para este proyecto (Imagen 1). Se ha comprobado que se dispone de mantas absorbentes y se impermeabiliza el suelo durante los mantenimientos de la maquinaria.

Imagen 1: Bidones para residuos peligrosos.

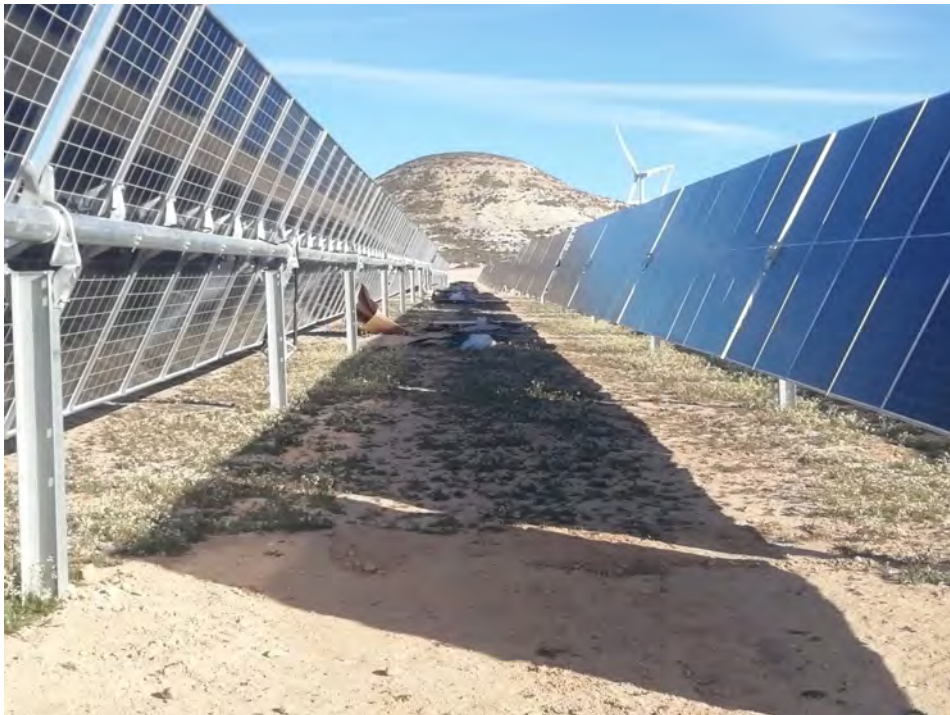
Durante los últimos meses se ha detectado un aumento de los residuos dispersos en la planta (Imágenes 2, 3 y 4). Además, los residuos no son segregados correctamente y se acopian fuera de los contenedores.

Imagen 2: Residuos en la obra.

Ante el aumento de los residuos dispersos y la presencia continuada de las manchas de líquidos contaminantes se ha procedido a la apertura de una incidencia. Para su cierre se han de realizar batidas de limpieza y segregar correctamente los residuos en los contenedores correspondientes en el punto limpio. Estos residuos han de ser gestionados por un gestor autorizado.

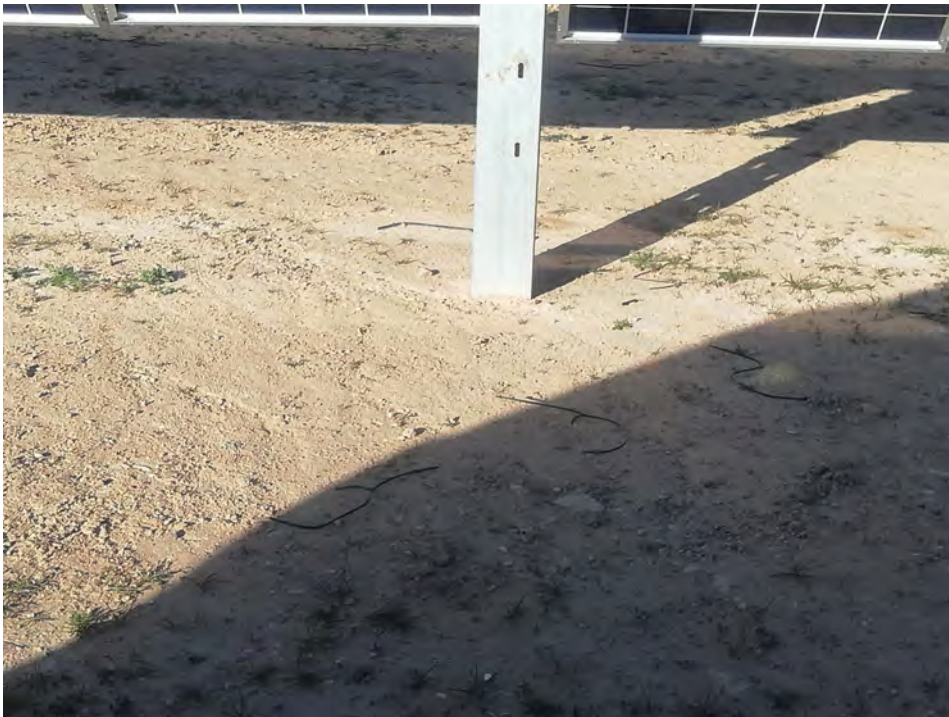
Imagen 4: Residuos en la obra.

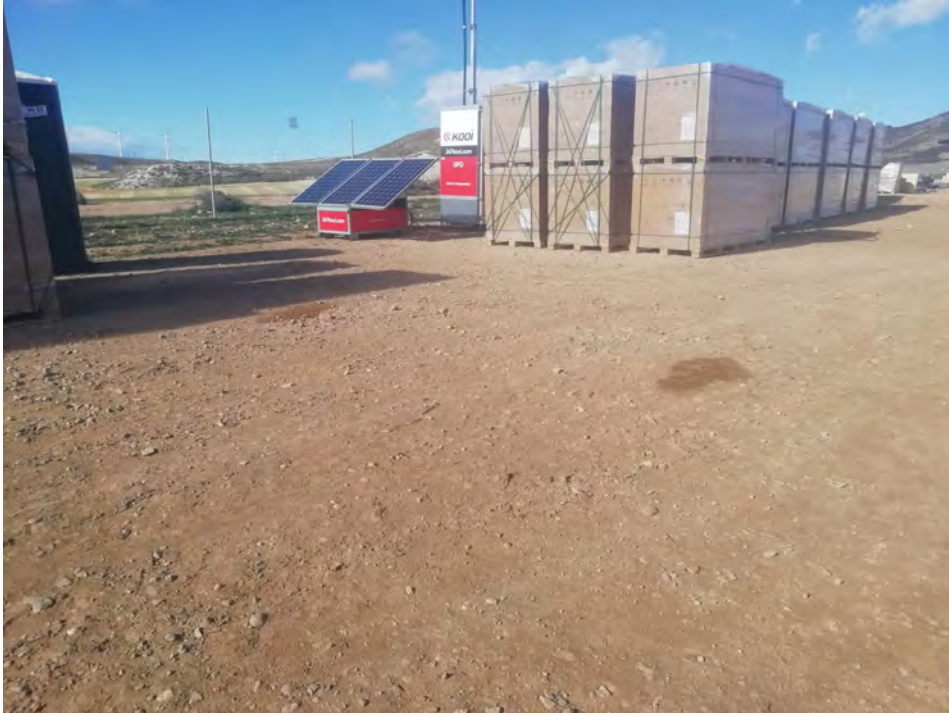
Se observaron manchas de líquido contaminante persistentes durante varias visitas que siguen sin limpiarse y gestionarse correctamente (Imagen 5).

Imagen 5: Manchas de líquido contaminante.

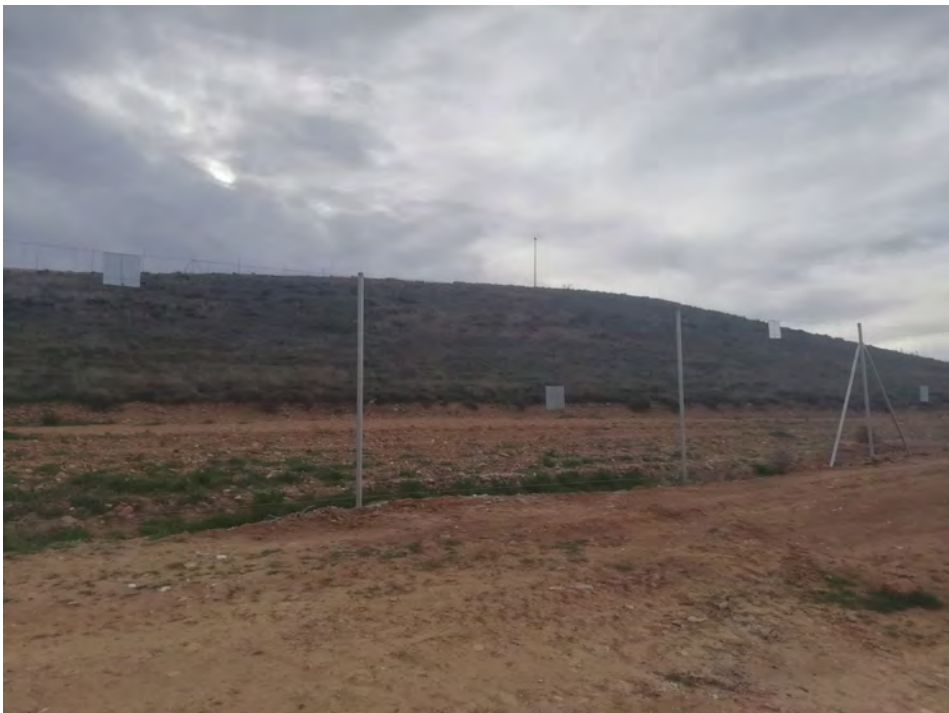
El vallado perimetral se está instalando correctamente cumpliendo con los condicionados de la DIA de distancia al suelo. Se seguirá comprobando que se cumple con este condicionado (Imagen 6).

Se han colocado correctamente las placas para hacer el vallado más visible a la avifauna. Se ha comenzado con la construcción de los pasos de fauna.

Imagen 6: Colocación de placas en vallado perimetral.

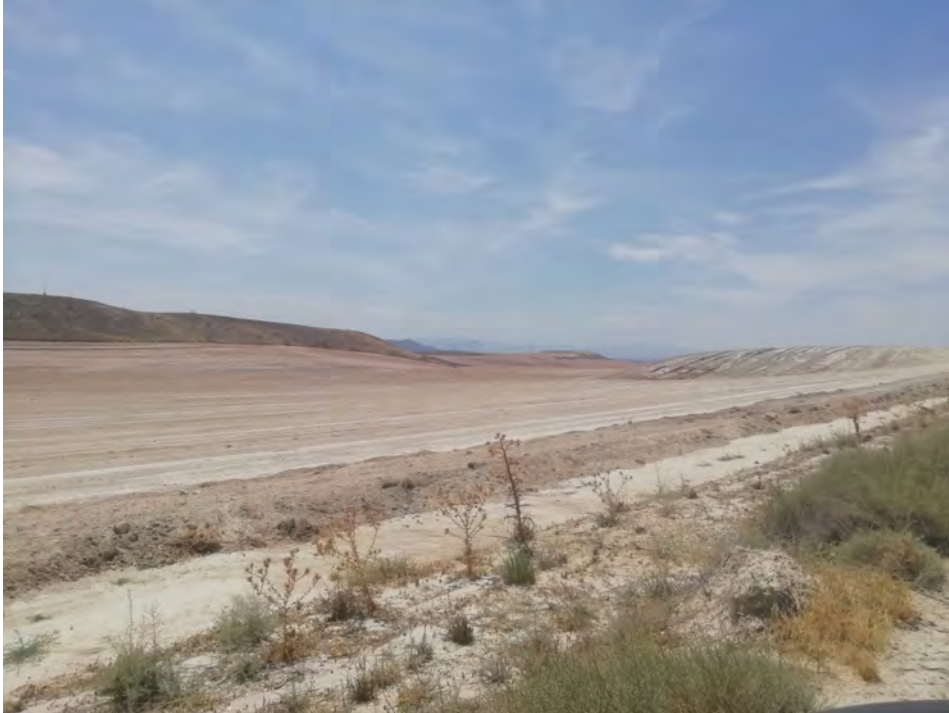
Durante los desbroces y movimientos de tierras se llevó a cabo la separación de la tierra vegetal. Esta se acopió en forma de cordón perimetral en parte del perímetro de la planta (Imagen 7).

Imagen 7: Cordón vegetal durante el desbroce.

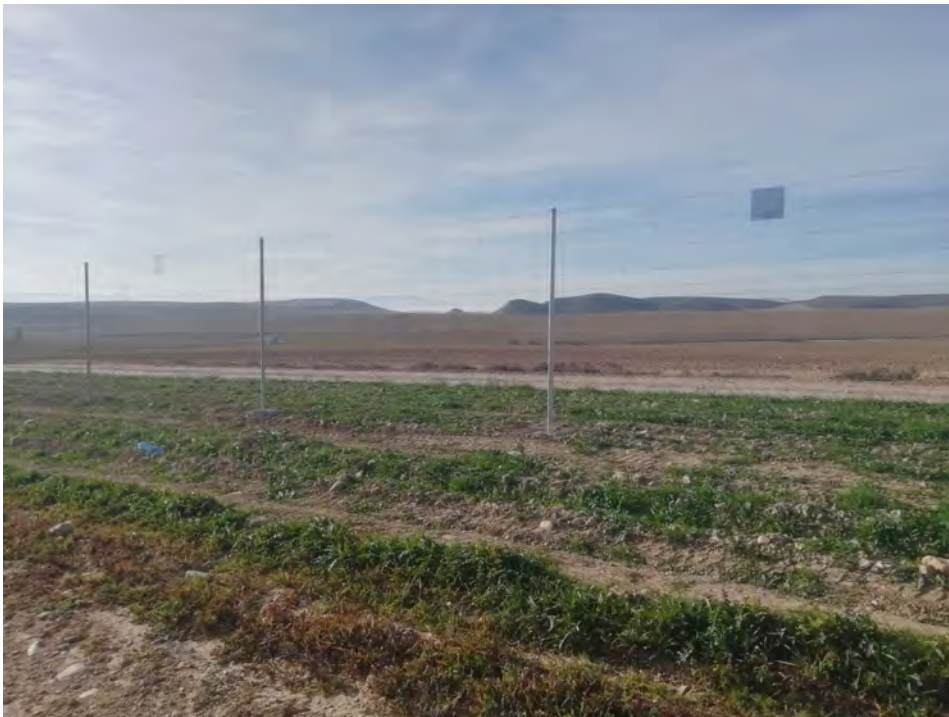
Durante el resto de trabajos se han realizado afecciones a algunas zonas de cordón vegetal realizando trabajos o con acopios de materiales encima, o creando zonas de paso de maquinaria o vehículos encima.

Imagen 8: Cordón vegetal con vallado encima.

Se han revisado las zonas donde existe cordón vegetal y su afección para así comprobar la cantidad de tierra vegetal disponible para la restauración del proyecto y para el cordón de la pantalla vegetal. Se ha observado que hay zonas con tierra vegetal aprovechable, otras donde la calidad de la tierra vegetal es óptima, pero se ha construido el vallado perimetral encima (Imagen 8) y otras donde se ha afectado a este cordón vegetal mediante el tránsito de maquinaria. Se comprobará que no se realizan más afecciones a las zonas de acopio de tierra vegetal.

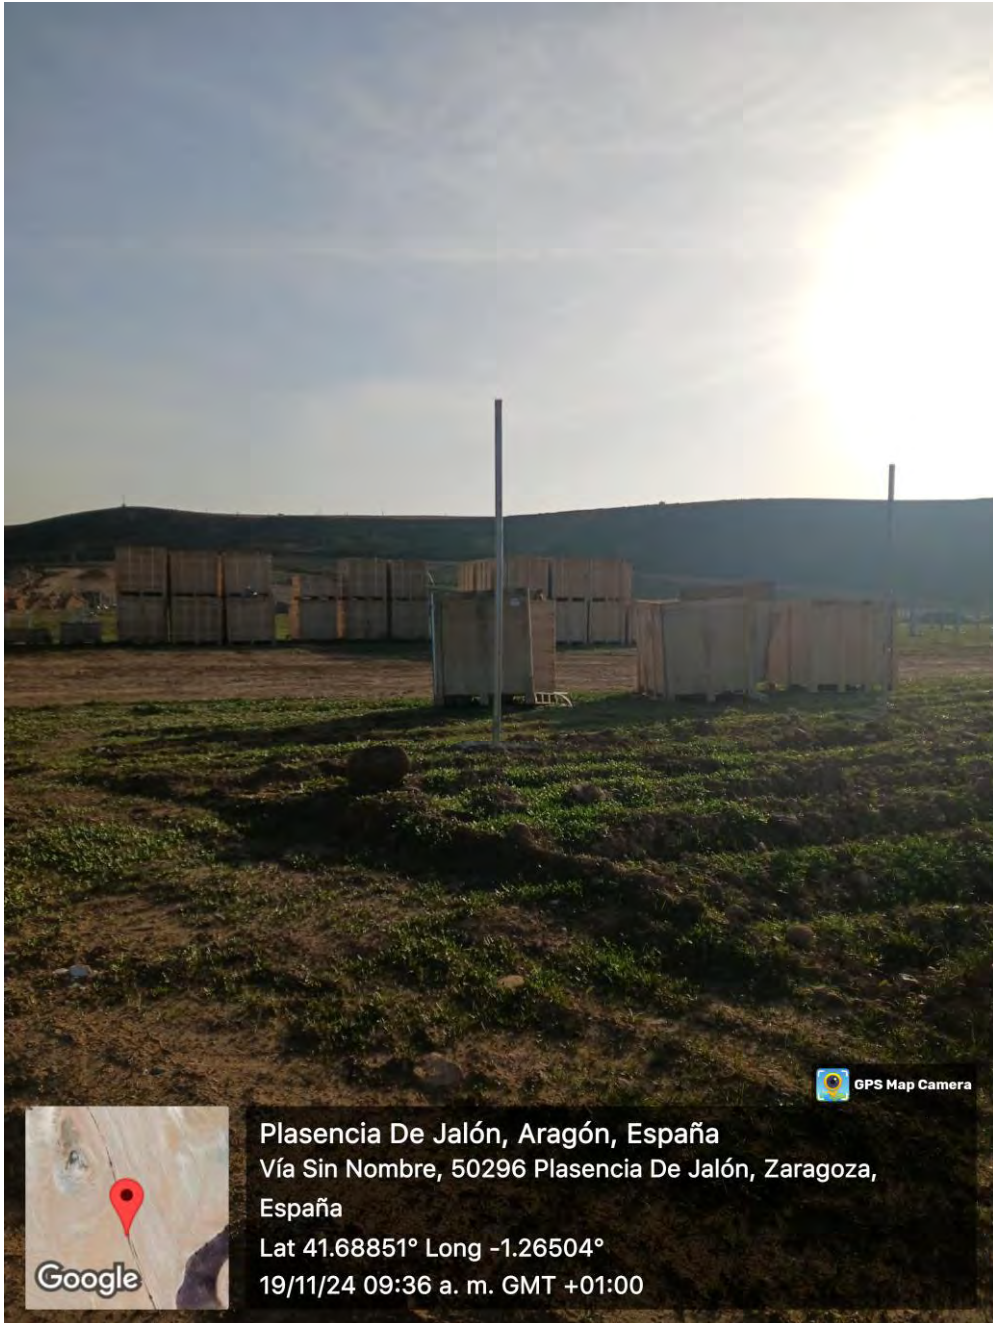
Tras sucesivos avisos sobre los acopios de cajas de madera sobre el cordón de tierra vegetal, se observa en la visita realizada el 26 de noviembre que no solo no se han retirado, si no que se han acopiado más cajas sobre el cordón. Ubicación 41.688344 -1.264788

Fig 1. Acopios de cajas en cordón vegetal día 19/11/2024

Para el cierre de la presente NC se deben retirar todas las cajas ubicadas en los cordones de tierra vegetal y acopiarlas en una zona seleccionada, desprovista de vegetación natural o cordón vegetal.

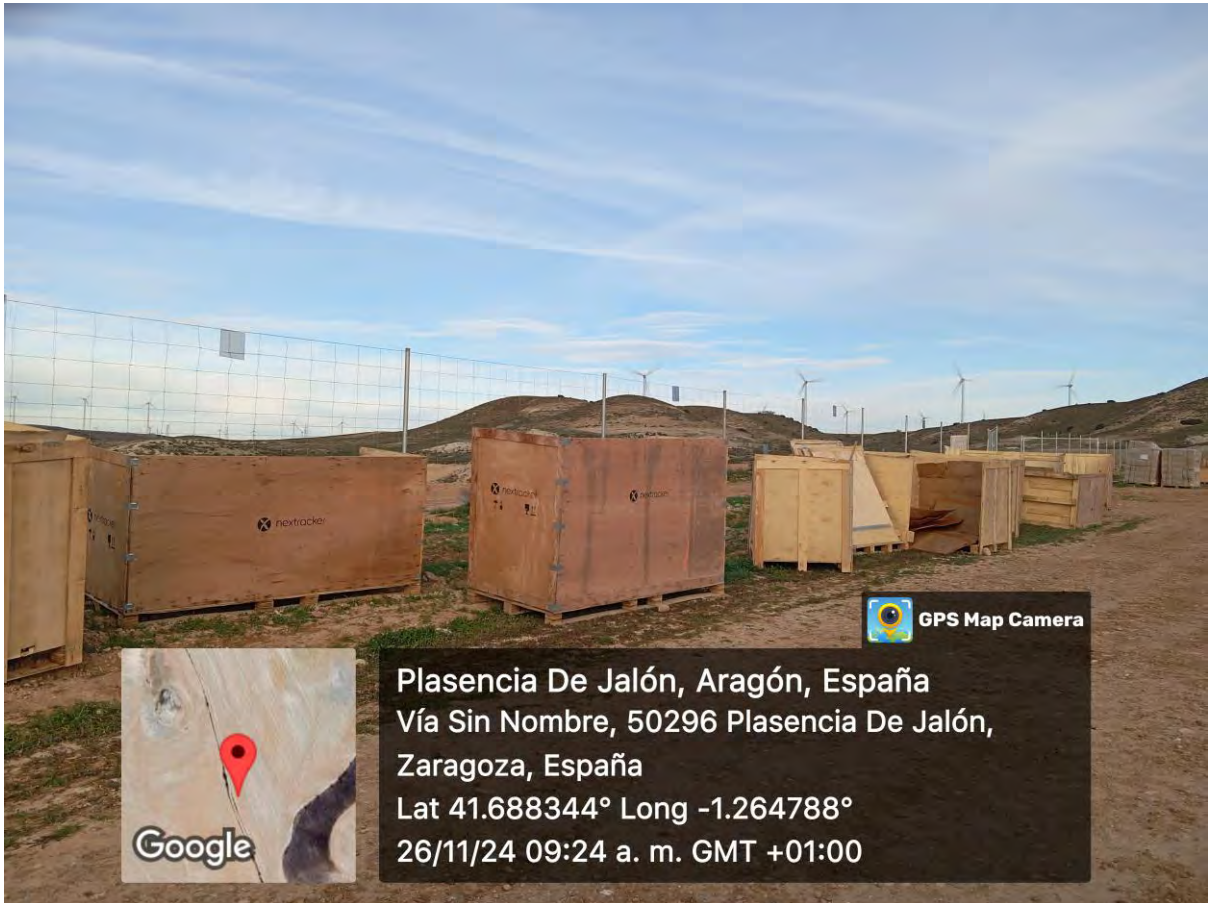
Fig 2. Acopio de cajas a día 26/11/2024

Comments / Observaciones:
 Se han retirado las cajas ubicadas en el cordón de tierra vegetal y se han acopiado en zonas optimas para ello.
