INFORME MENSUAL

VIGILANCIA AMBIENTAL PLANTA SOLAR FOTOVOLTAICA NAVARROS II

Nombre de la instalación:	PFV “NAVARROS II” de 9,1 MWp
Provincia/s ubicación de la instalación:	Zaragoza
Nombre del titular:	Energías Renovables de Calisto, S.L.
CIF del titular:	B87895991
Nombre de la empresa de vigilancia:	Athmos Sostenibilidad S.L.
Tipo de EIA:	Ordinaria
Informe de FASE de:	CONSTRUCCIÓN
Periodicidad del informe según DIA:	MENSUAL
Año de seguimiento nº:	AÑO 2
Nº de informe y año de seguimiento:	INFORME nº3 del AÑO 2
Periodo que recoge el informe:	MAYO 2025

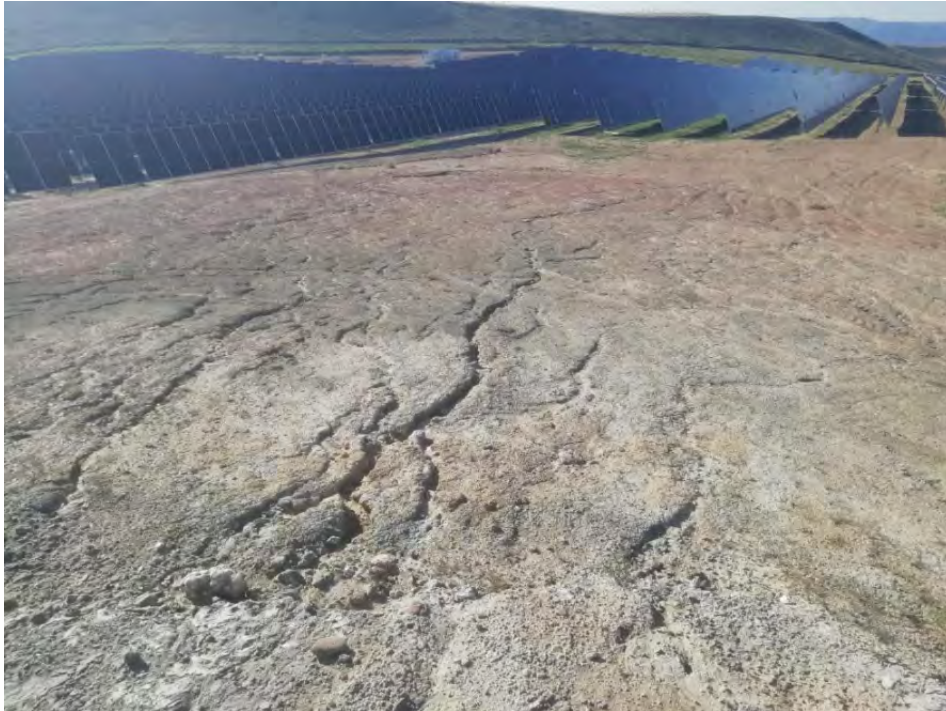
Se han comenzado a observar zonas de suelos dentro del proyecto que comienzan a tener erosión (Imagen 1). Esto se tendrá en cuenta en la restauración del proyecto, donde se restaurarán las zonas más afectadas y se llevarán a cabo las acciones necesarias para minimizar la erosión una vez termine la obra.

Imagen 1: Zona erosionada.

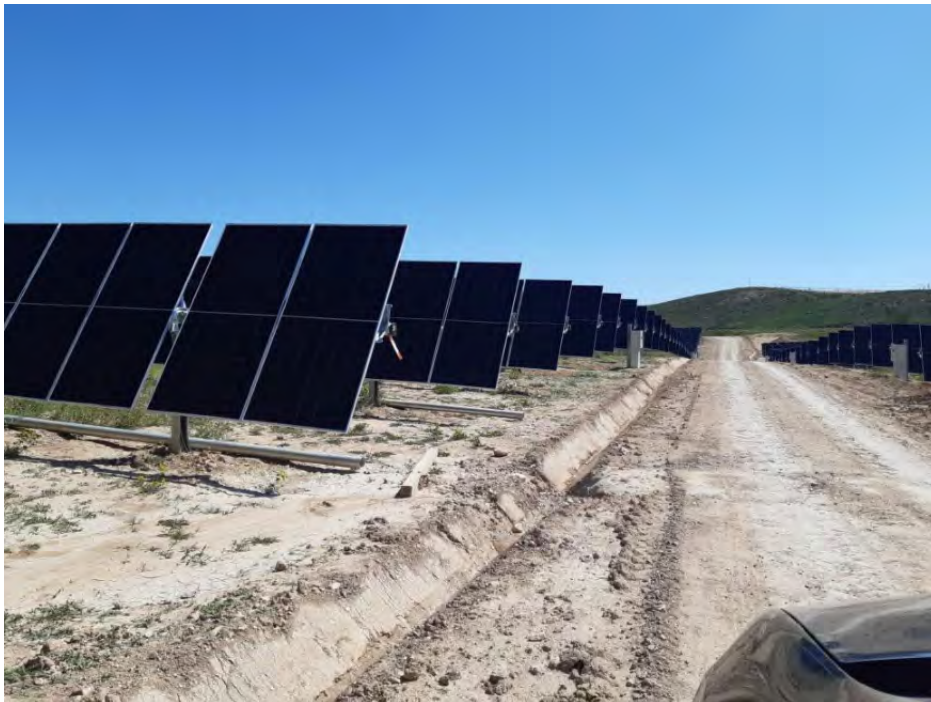
Se está construyendo la red de drenaje del proyecto (Imagen 2).

Imagen 2: Redes de drenaje del proyecto.

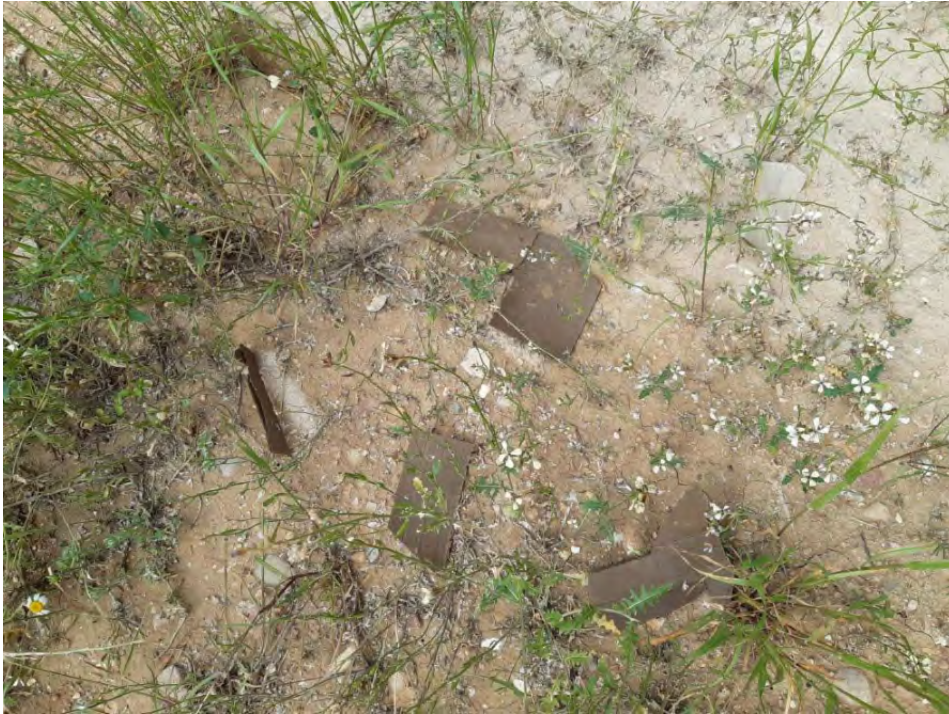
Se sigue detectando un aumento de los residuos dispersos en la planta (Imágenes 3 y 4). Además, los residuos no son segregados correctamente y se acopian fuera de los contenedores (Imagen 5).

Imagen 3: Pequeños residuos en la obra.

Para su cierre se han de realizar batidas de limpieza y segregar correctamente los residuos en los contenedores correspondientes en el punto limpio. Estos residuos han de ser gestionados por un gestor autorizado.

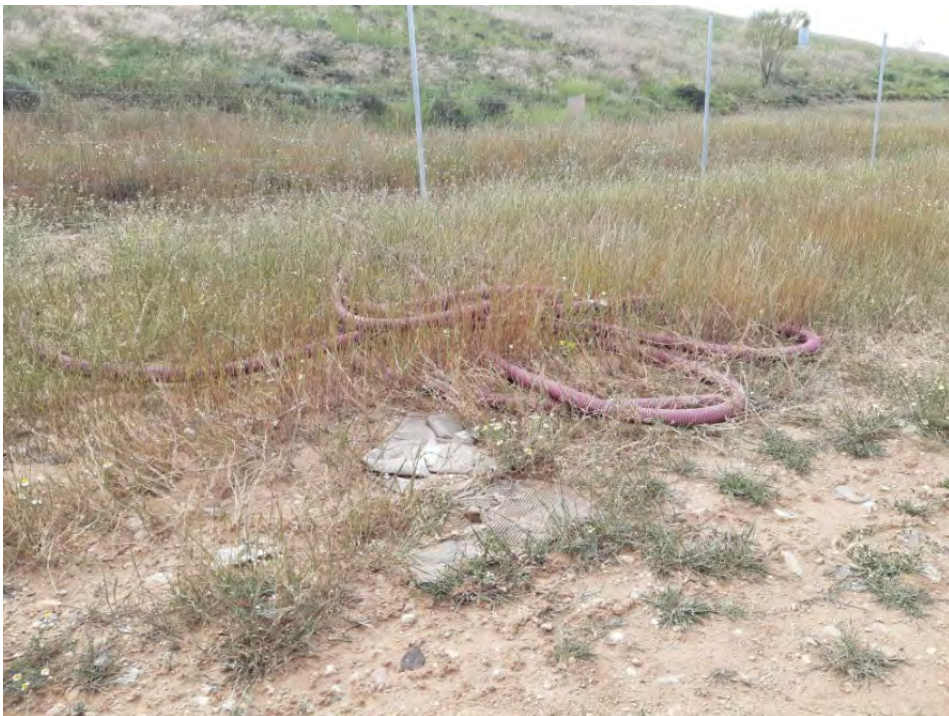
Imagen 4: Residuos en la obra.

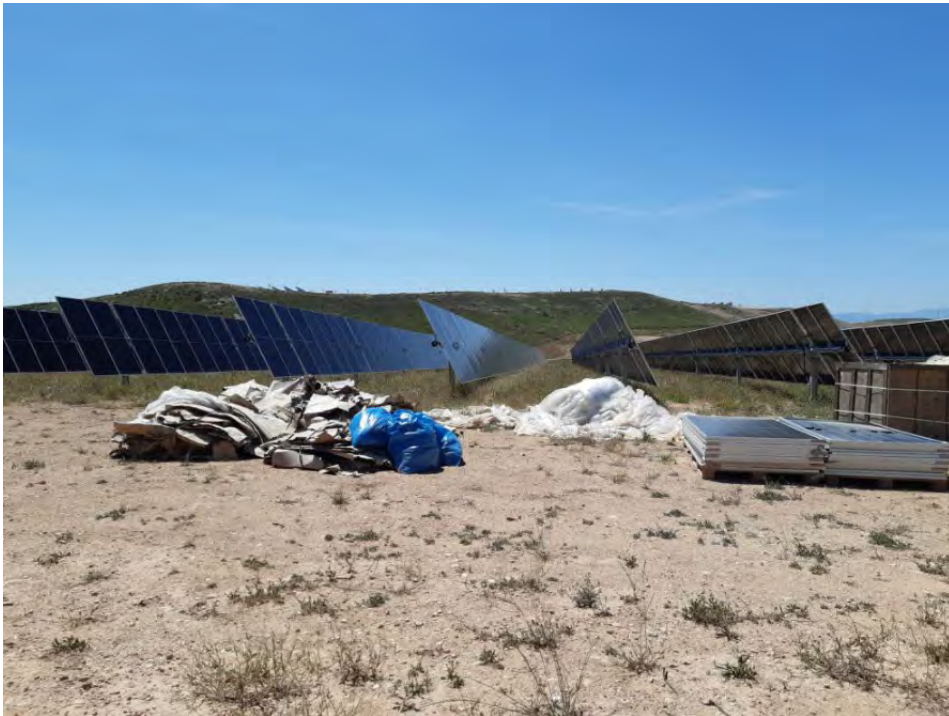
Debido a que siguen existiendo residuos dispersos en la obra y acopios de residuos sin segregar ni retirar se procede al cierre como no satisfactorio de la incidencia abierta anteriormente y a la apertura de una no conformidad (Anexo 2).

Imagen 5: Acopio de residuos.

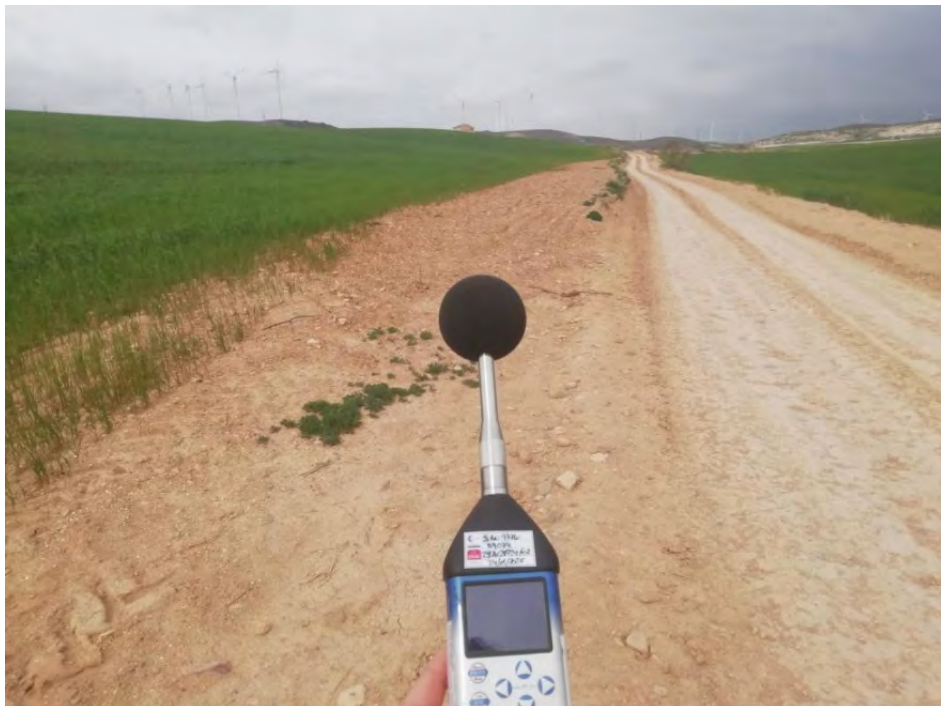
- Mediciones de ruido en el entorno del primillar (Imagen 6) para comprobar las diferencias, en varios días, entre los niveles de ruido en los momentos de actividad de la obra y los momentos en los que la obra estaba parada (descanso para en la hora de la comida). Los resultados muestran que la actividad en la obra parece no tener un efecto decisivo en los niveles de ruido obtenidos teniendo incluso grabaciones, en un mismo día, en los que los niveles de ruido durante el tiempo en los que la obra estaba parada eran superiores a los niveles con la maquinaria en funcionamiento. Esto se puede deber fundamentalmente a que el camino junto al primillar es un camino público utilizado por agricultores, otras actividades cercanas como parques eólicos, etc. Por lo tanto, el condicionado 12.1 de la DIA (en el caso de Jalón I) que hace referencia a "evitar afecciones a las especies presentes en el entorno del proyecto, no se realizarán actividades ruidosas o molestas..." podría no estar justificado en base a las mediciones realizadas.

Imagen 6: Mediciones de ruido.

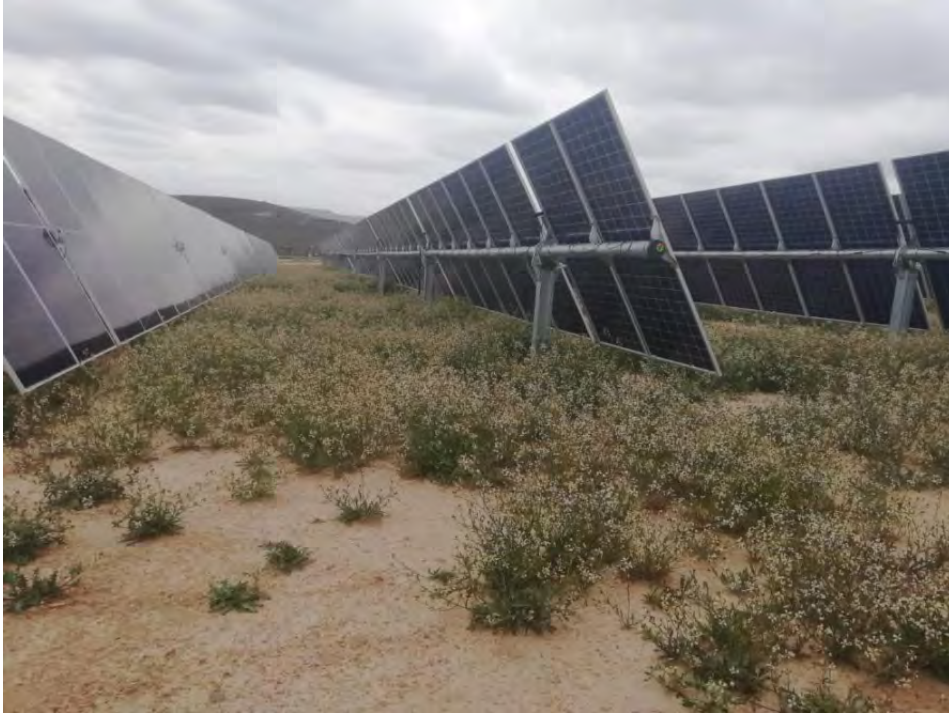
Se observa que, después de las últimas lluvias, está creciendo favorablemente la vegetación bajo paneles y en zonas donde no hay tránsito de vehículos y maquinaria, sobre todo en las zonas donde se realizó un menor movimiento de tierras (Imagen 7).

Imagen 7: Crecimiento de la vegetación en las zonas bajo paneles.

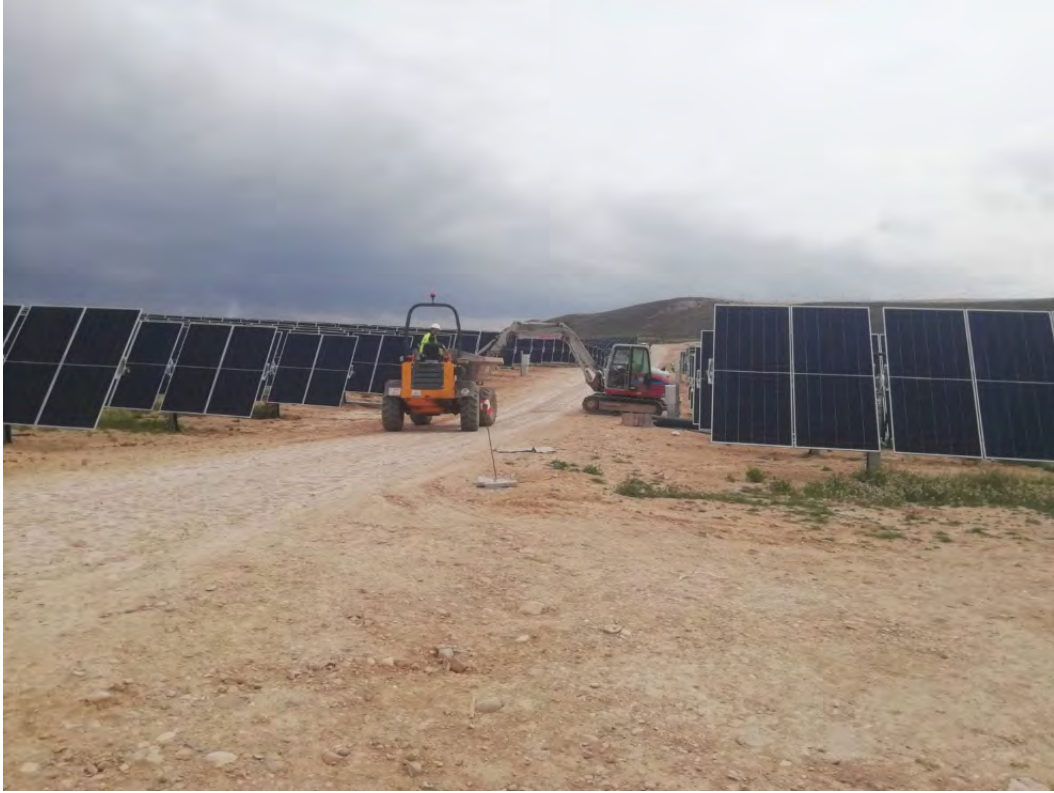
En marzo de 2024 se acordó con el Servicio Provincial de Zaragoza una serie de medidas destinadas a compatibilizar el normal desarrollo de las obras con la conservación del cernícalo primilla. Estas medidas acordadas incluían que se podrían hacer algunas actuaciones en ese periodo sino generan mucho ruido. Se podría construir en zonas ubicadas a mas de 1 km del primillar, reduciéndose a 500m en zonas sin visual directa, hasta el 15 de mayo. Disminuyendo esta distancia a 500m, y 400m en zonas sin visual directa, a partir de dicha fecha. Durante la ultima visita se observó maquinaria realizando excavaciones y trabajos con hormigón en zonas dentro del buffer indicado anteriormente.

Fig. 1: Trabajos con maquinaria en parcela grande NV2.

Para el cierre de la NC se deberán cumplir lo acordado con el Servicio Provincial de Zaragoza y expuesto en el informe de justificación ambiental para la compatibilidad de la ejecución de las obras registrado ante la administración.

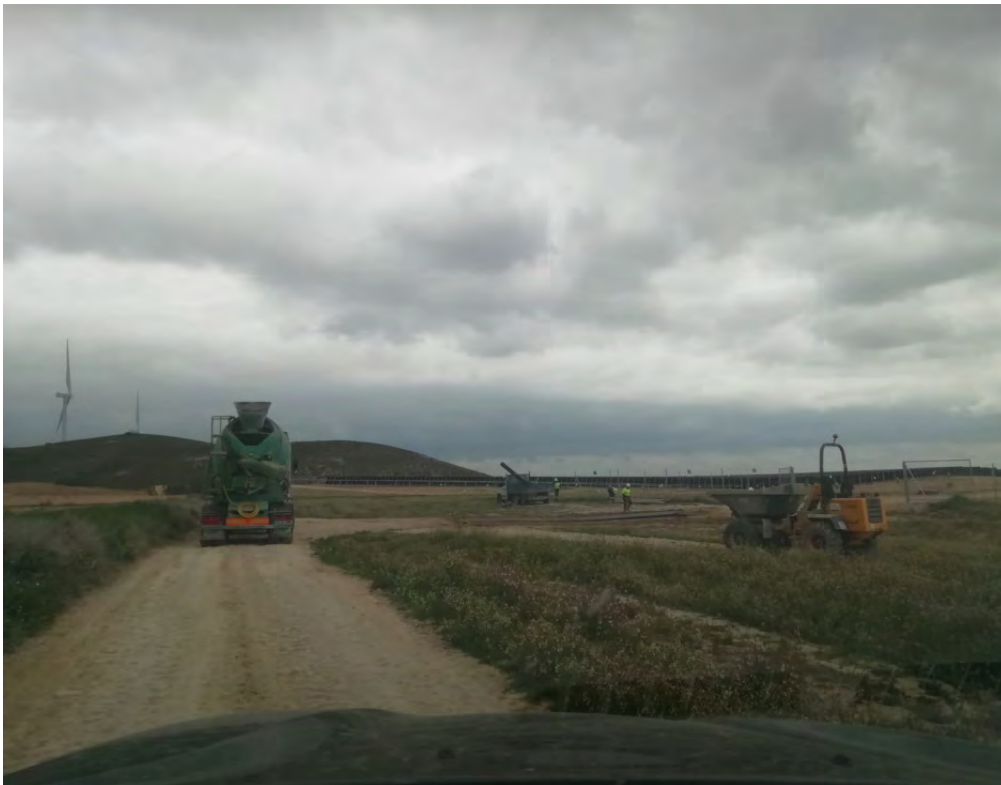
Fig. 2: Trabajos con maquinaria en parcela pequeña NV2.

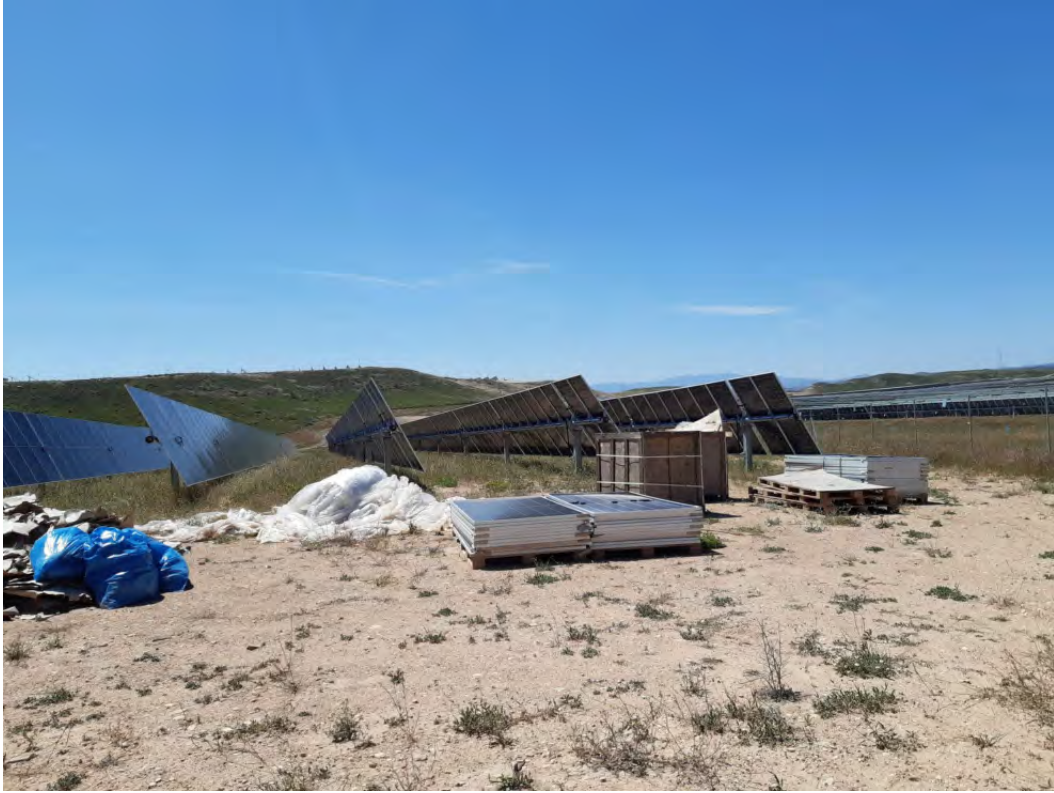
Fig. 1: Acopio de residuos.

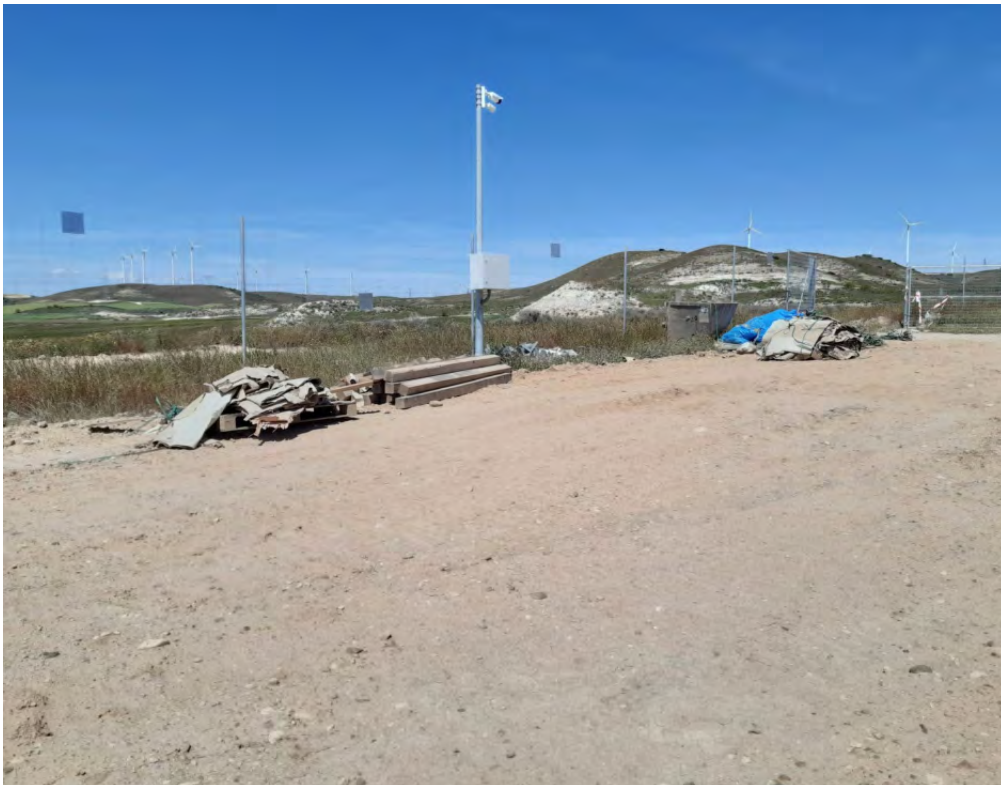
Fig. 2: Acopio de residuos.

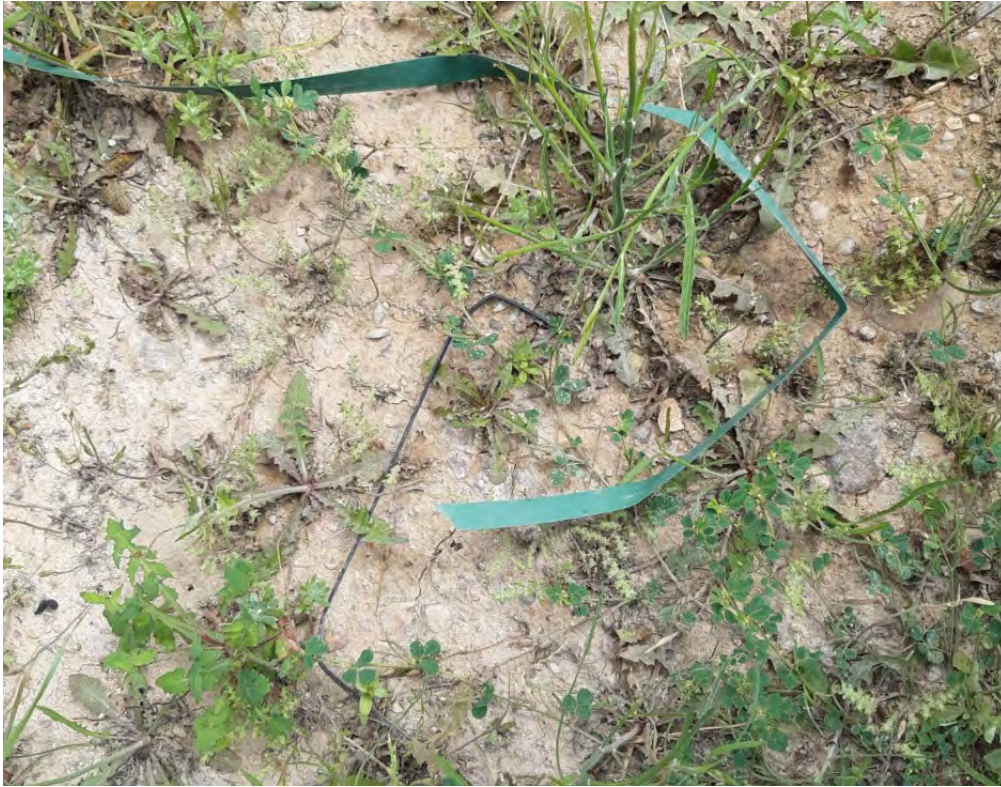
Fig. 3: Residuos entre paneles.

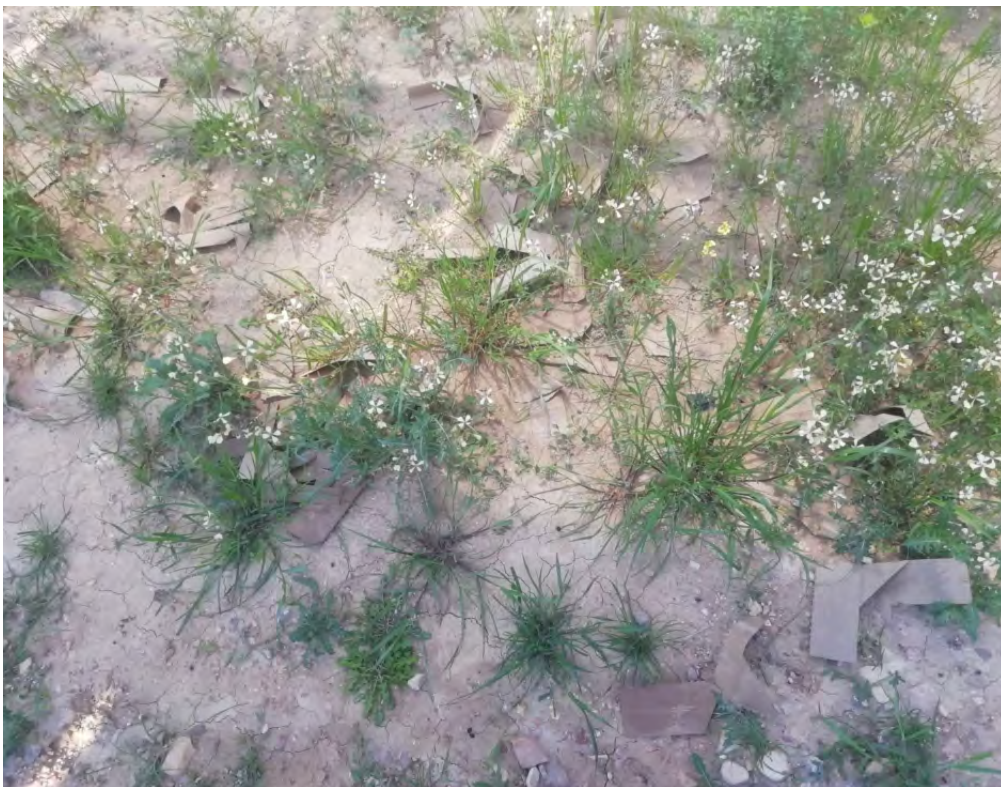
Fig. 4: Residuos entre paneles.
