INFORME MENSUAL

VIGILANCIA AMBIENTAL PLANTA SOLAR FOTOVOLTAICA NAVARROS II

Nombre de la instalación:	PFV “NAVARROS II” de 9,1 MWp
Provincia/s ubicación de la instalación:	Zaragoza
Nombre del titular:	Energías Renovables de Calisto, S.L.
CIF del titular:	B87895991
Nombre de la empresa de vigilancia:	Athmos Sostenibilidad S.L.
Tipo de EIA:	Ordinaria
Informe de FASE de:	CONSTRUCCIÓN
Periodicidad del informe según DIA:	MENSUAL
Año de seguimiento nº:	AÑO 2
Nº de informe y año de seguimiento:	INFORME nº4 del AÑO 2
Periodo que recoge el informe:	JUNIO 2025

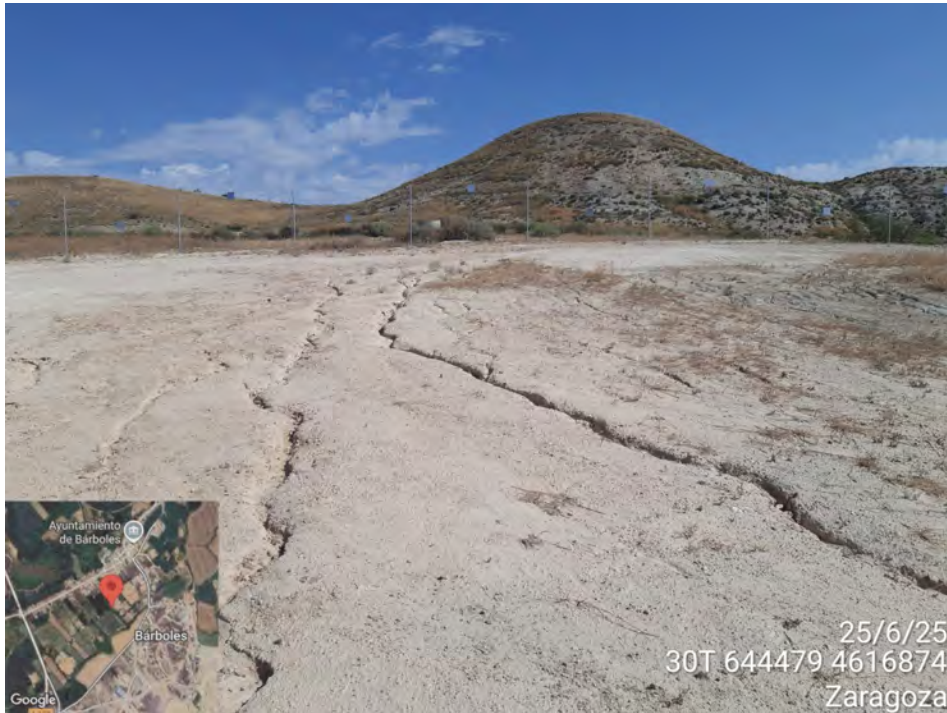
Se observan zonas de suelos dentro del proyecto que comienzan a tener erosión (Imagen 1). Esto se tendrá en cuenta en la restauración del proyecto, donde se restaurarán las zonas más afectadas y se llevarán a cabo las acciones necesarias para minimizar la erosión una vez termine la obra.

Imagen 1: Zona erosionada.

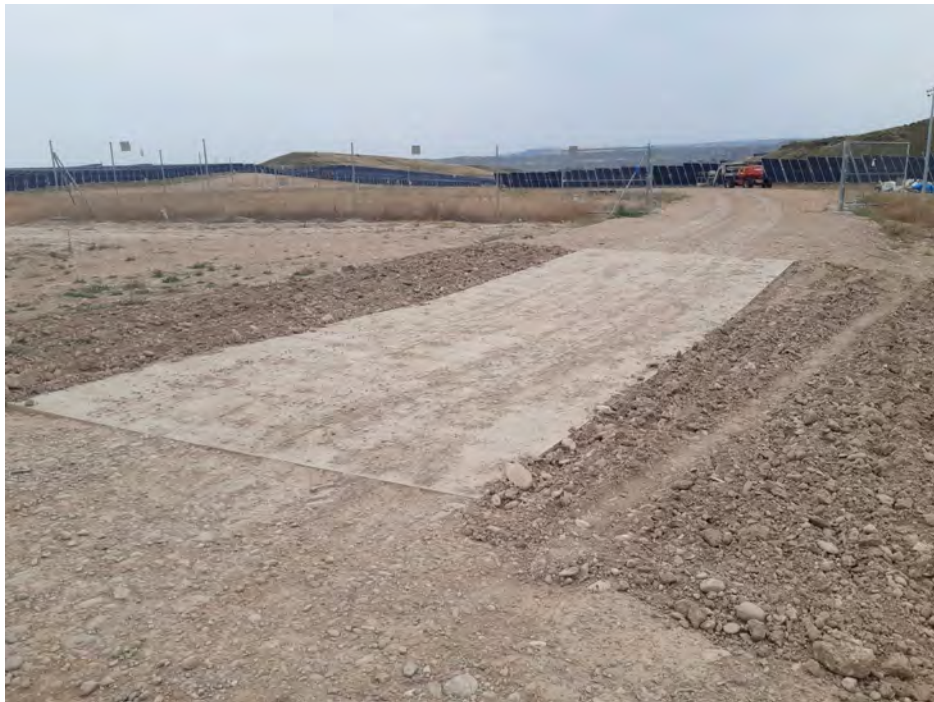
En el acceso a una de las parcelas del proyecto se ha realizado un vado hormigonado tal y como exige la resolución de la Confederación Hidrográfica del Ebro (Imagen 2). Se han realizado, labrando la tierra, estructuras a ambos lados del vado para cumplir con el condicionado 18 de la resolución que expone que se deberá disponer de "estructuras que disipen la energía (rastrillos) para evitar la erosión, tanto aguas arriba como aguas abajo."

Imagen 2: Vado hormigonado en camino de entrada a la planta.

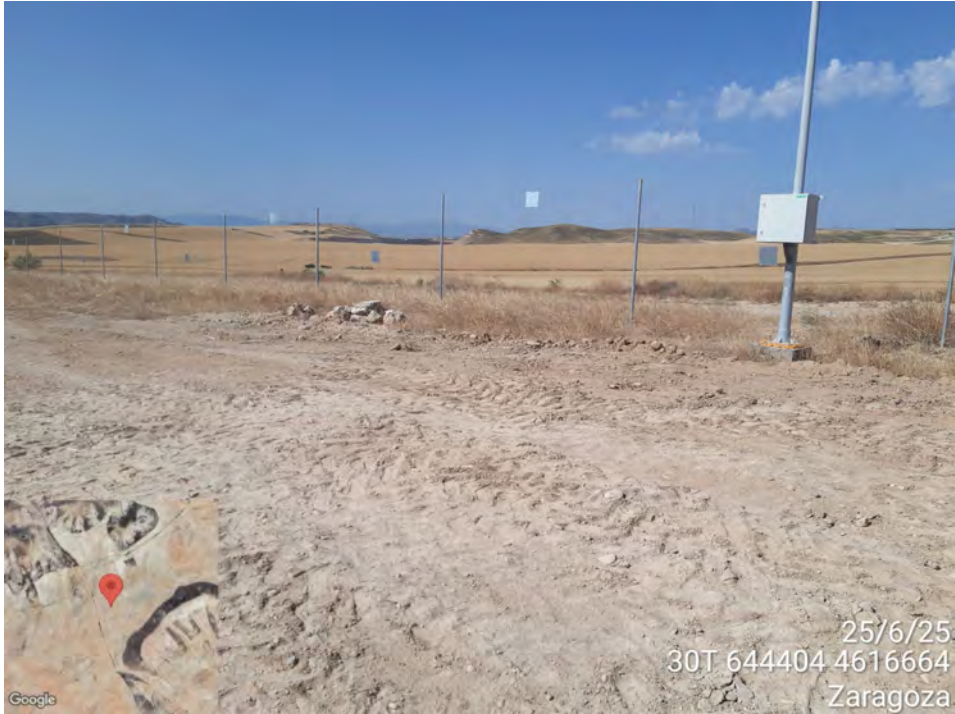
Se ha observado que se han comenzado a realizar batidas de limpieza recogiendo los cartones y plásticos más grandes, que han sido acopiados en una zona del vallado, fuera de contenedores. Se han comenzado a retirar algunas de las zonas con residuos acopiados (Imagen 3).

Imagen 3: Zona donde anteriormente existía acopio de residuos.

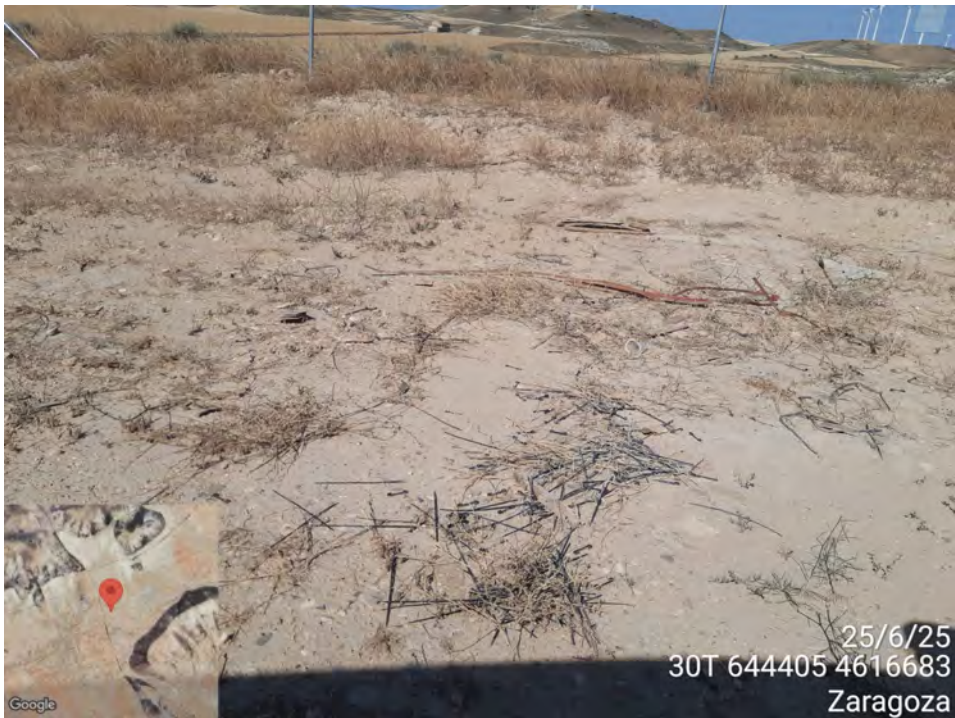
Se sigue detectando un aumento de los residuos dispersos en la planta (Imagen 4). Además, los residuos no son segregados correctamente y se acopian fuera de los contenedores (Imagen 5).

Imagen 4: Residuos en la obra.

Para su cierre se han de realizar batidas de limpieza y segregar correctamente los residuos en los contenedores correspondientes en el punto limpio. Estos residuos han de ser gestionados por un gestor autorizado.

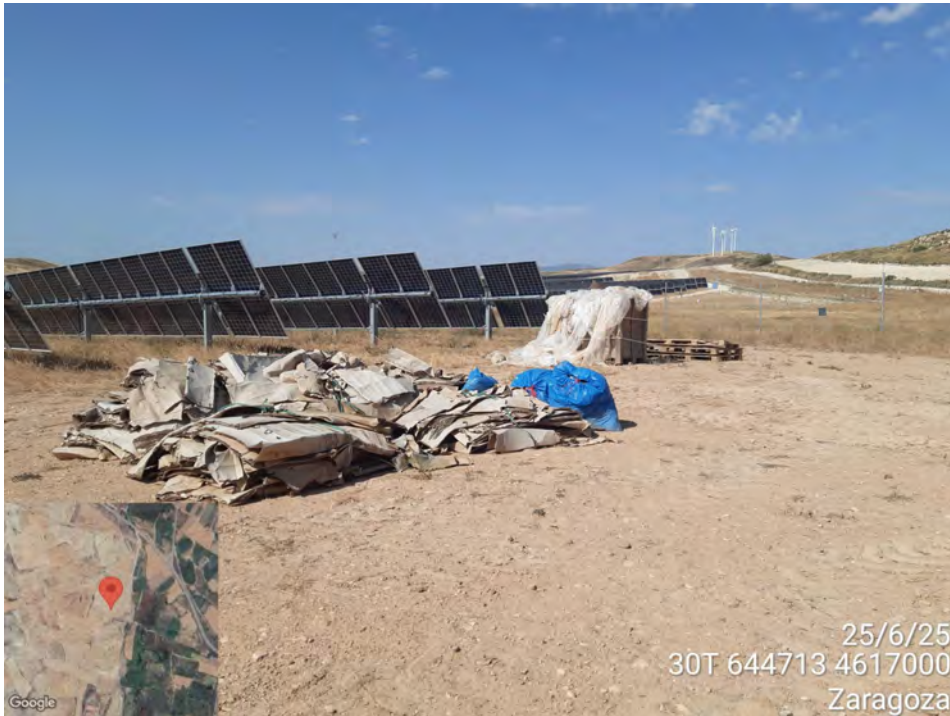
Imagen 5: Acopio de residuos.

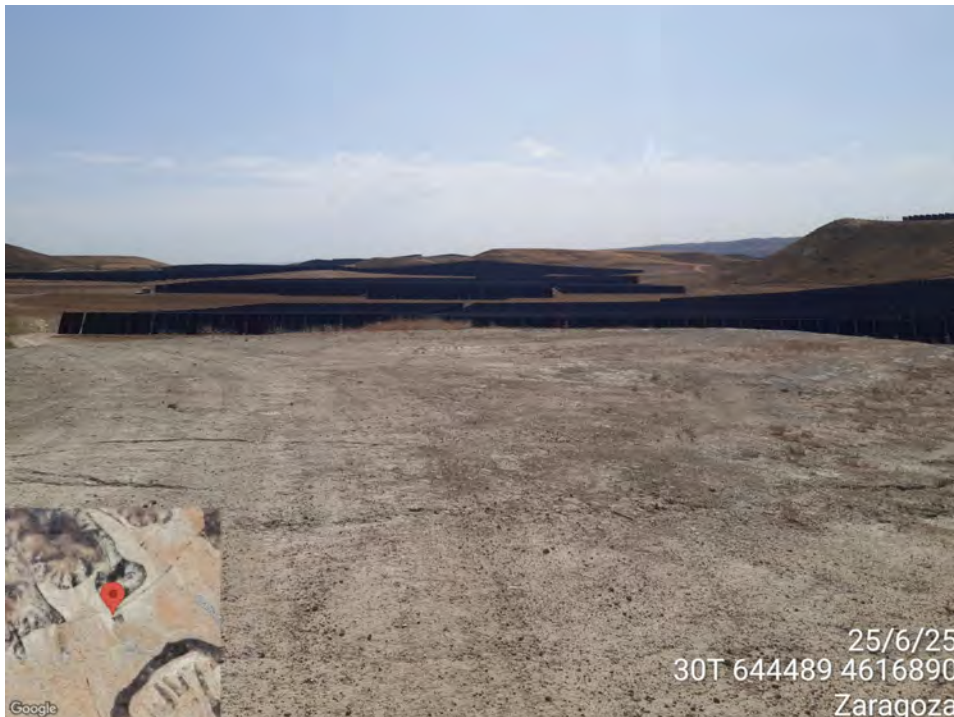
Se llevan a cabo revisiones de las zonas de vegetación natural afectadas por el proyecto que habrá que incluir en el plan de restauración del proyecto (Imagen 6).

Imagen 6: Zona de vegetación afectada por el proyecto.

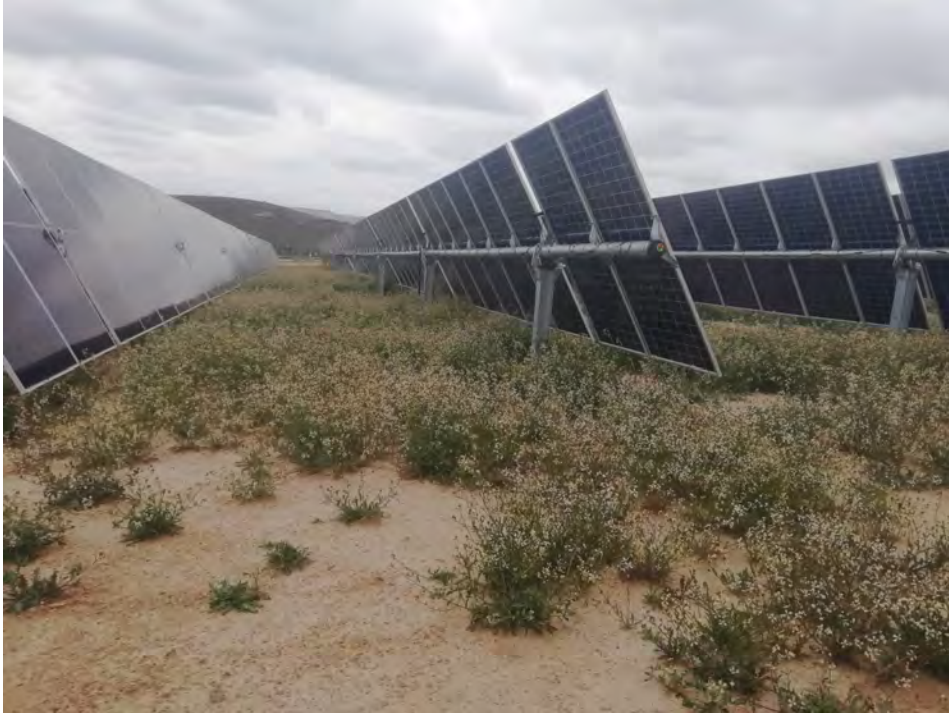
Se observa que, después de las últimas lluvias, está creciendo favorablemente la vegetación bajo paneles y en zonas donde no hay tránsito de vehículos y maquinaria, sobre todo en las zonas donde se realizó un menor movimiento de tierras (Imagen 7).

Imagen 7: Crecimiento de la vegetación en las zonas bajo paneles.
