# INFORME MENSUAL

## VIGILANCIA AMBIENTAL PLANTA SOLAR FOTOVOLTAICA NAVARROS II

<b>Nombre de la instalación:</b>	PFV “NAVARROS II” de 9,1 MWp
<b>Provincia/s ubicación de la instalación:</b>	Zaragoza
<b>Nombre del titular:</b>	Energías Renovables de Calisto, S.L.
<b>CIF del titular:</b>	B87895991
<b>Nombre de la empresa de vigilancia:</b>	Athmos Sostenibilidad S.L.
<b>Tipo de EIA:</b>	Ordinaria
<b>Informe de FASE de:</b>	CONSTRUCCIÓN
<b>Periodicidad del informe según DIA:</b>	MENSUAL
<b>Año de seguimiento nº:</b>	AÑO 2
<b>Nº de informe y año de seguimiento:</b>	INFORME nº1 del AÑO 2
<b>Periodo que recoge el informe:</b>	MARZO 2025

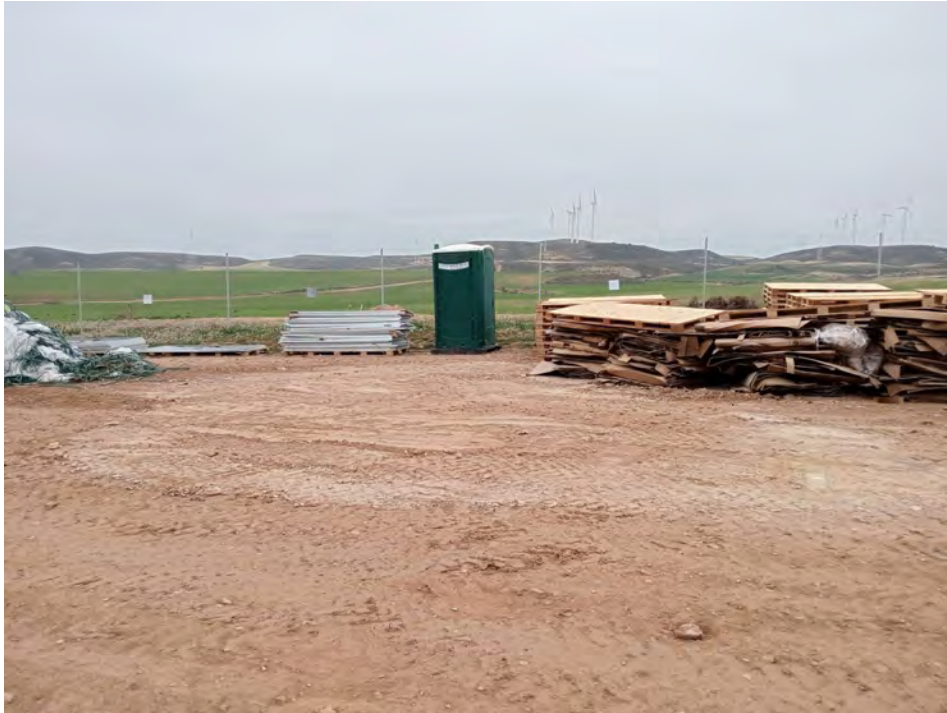
Respecto a la contaminación del suelo, se han comenzado a observar manchas de líquidos contaminantes en la zona libre de vegetación al lado de la entrada. Durante el presente mes se han recibido evidencias de que se han recogido las manchas de líquido contaminante (Imágenes 1 y 2).

*Imagen 1: Zona donde se han recogido las manchas de líquido contaminante.*

Estas manchas han de limpiarse aplicando previamente sepiolita para la absorción del líquido y posteriormente recogiendo y depositándolo en su correspondiente bidón de residuos peligrosos.

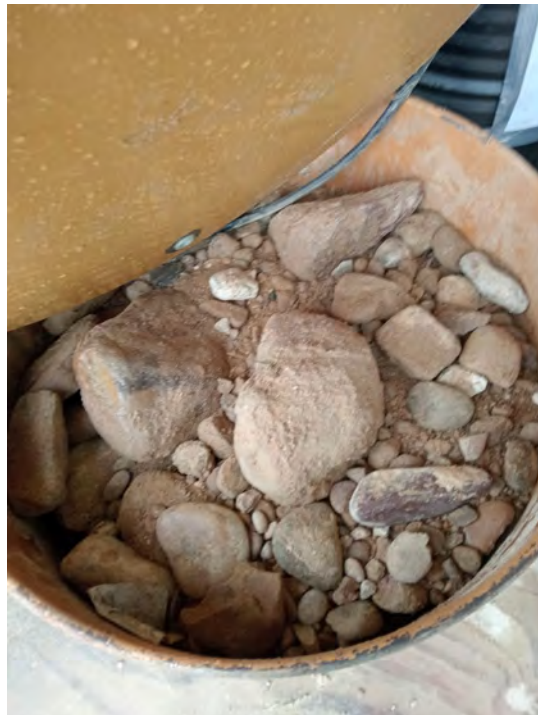
Se han recibido evidencias de que se han recogido las manchas de líquido contaminante (Imágenes 1 y 2).

*Imagen 2: Bidón de tierras contaminadas.*

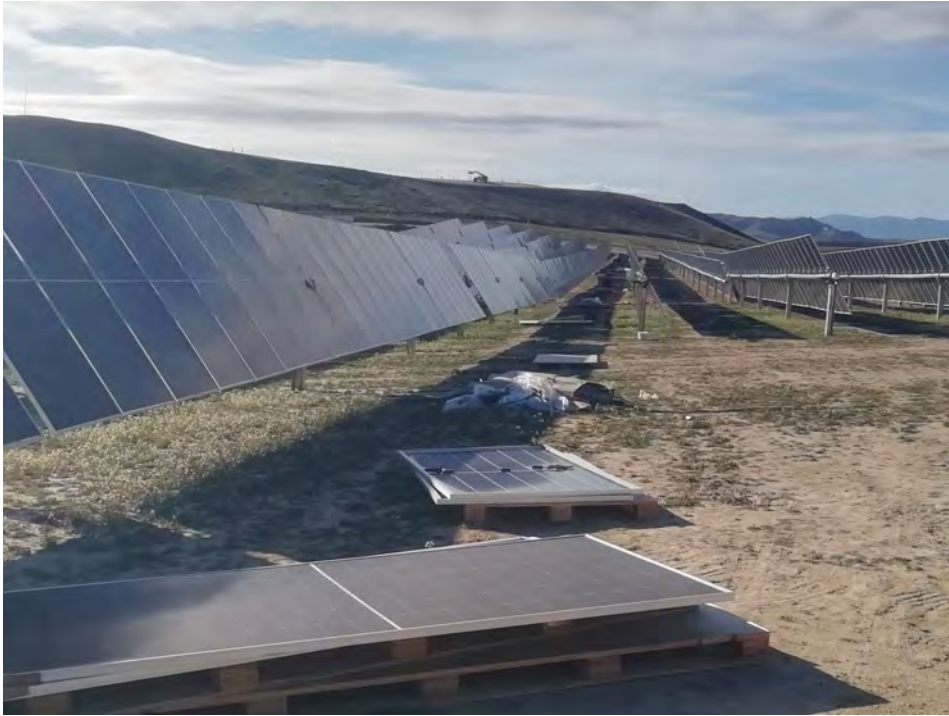
Se sigue detectando un aumento de los residuos dispersos en la planta (Imágenes 3 y 4). Además, los residuos no son segregados correctamente y se acopian fuera de los contenedores.

*Imagen 3: Residuos en la obra.*

Ante el aumento de los residuos dispersos y la presencia continuada de las manchas de líquidos contaminantes se ha procedido a la apertura de una incidencia. Para su cierre se han de realizar batidas de limpieza y segregar correctamente los residuos en los contenedores correspondientes en el punto limpio. Estos residuos han de ser gestionados por un gestor autorizado.

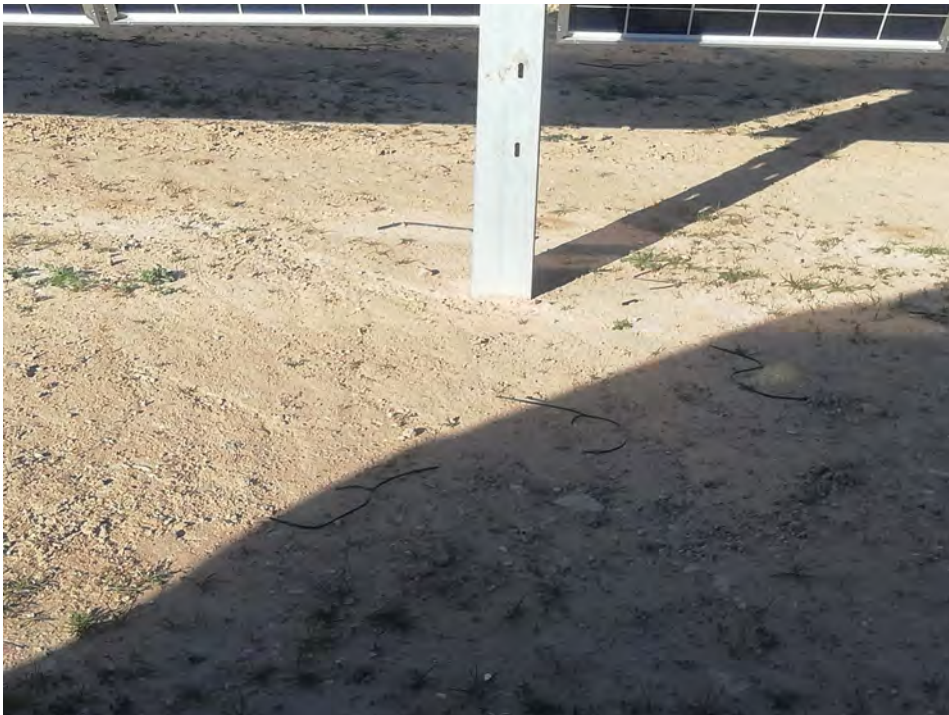
*Imagen 4: Residuos en la obra.*

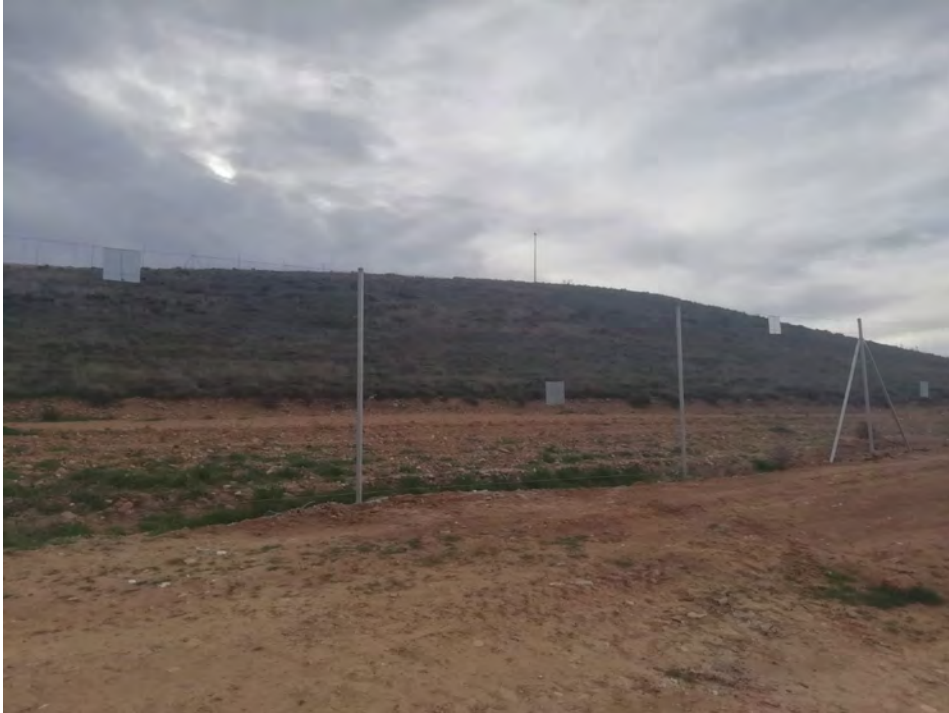
Se han colocado correctamente las placas para hacer el vallado más visible a la avifauna. Se ha comenzado con la construcción de los pasos de fauna.

*Imagen 5: Colocación de placas en vallado perimetral.*

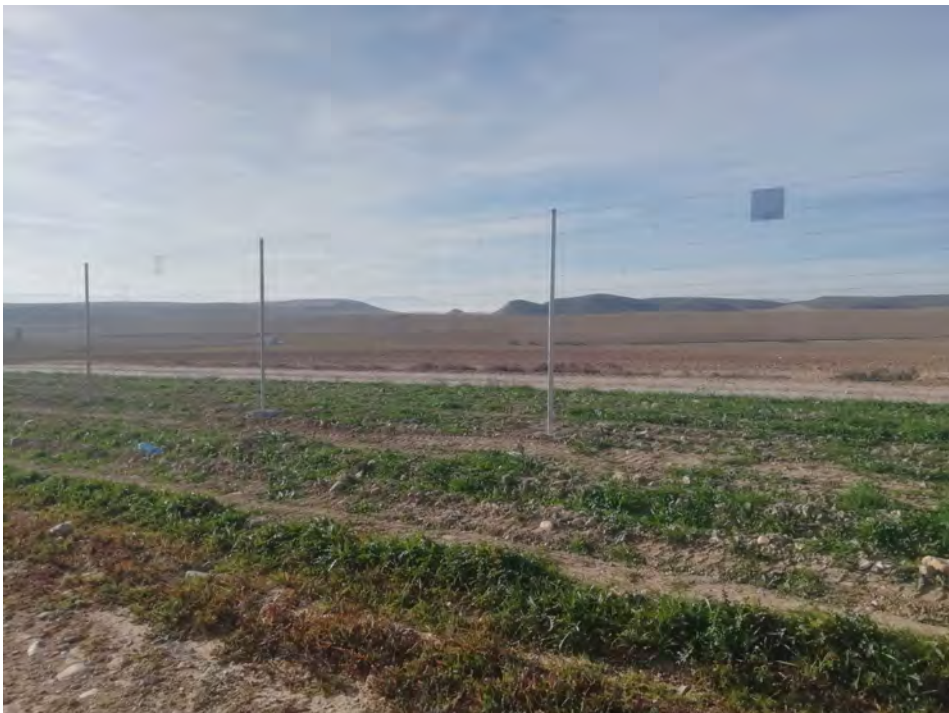
*Imagen 6: Cordón vegetal con vallado encima.*

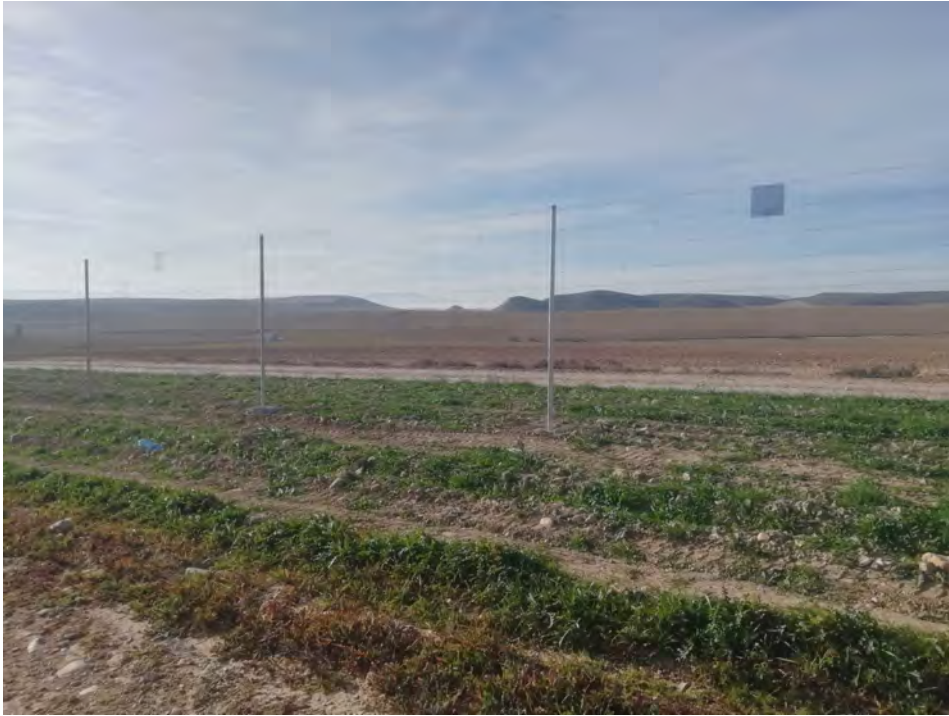
Se ha observado una nueva zona con afección a la tierra vegetal debido al paso de maquinaria. Esta zona ha sido transitada debido al acopio de materiales y residuos en la zona que anteriormente se usaba de paso (Imagen 7).

*Imagen 7: Cordón vegetal con vallado encima.*
