Planta Solar Fotovoltaica "ACAMPO ARPAL"

VIGILANCIA AMBIENTAL EN FASE DE EXPLOTACIÓN

NOMBRE DE LA INSTALACIÓN	PLANTA FOTOVOLTAICA "ACAMPO ARPAL"
PROVINCIA UBICACIÓN INSTALACIÓN	ZARAGOZA
NOMBRE DEL TITULAR	EDP RENOVABLES ESPAÑA, S.L.U
CIF DEL TITULAR	B91115196
NOMBRE DE LA EMPRESA VIGILANCIA	CIMA DESARROLLO Y MEDIO AMBIENTE, SLU
INFORME DE FASE DE	EXPLOTACIÓN
PERIODICIDAD DEL INFORME SEGÚN DÍA	CUATRIMESTRAL
AÑO DE SEGUIMIENTO	AÑO 1
Nº DE INFORME Y AÑO DE SEGUIMIENTO	INFORME Nº2 DEL AÑO 1
PERÍODO QUE RECOGE EL INFORME	ABRIL 2023 – JULIO 2023

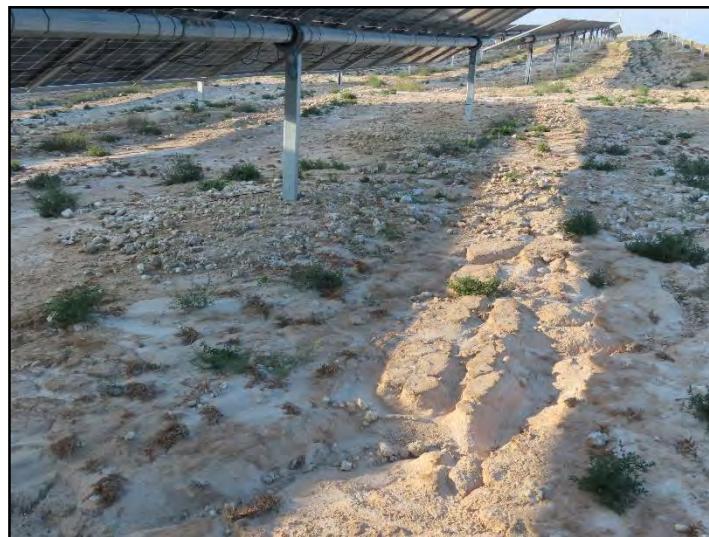
El estado de la revegetación en el interior del recinto se encuentra actualmente afectado por dos factores climatológicos que se sucedieron en el tiempo. En primer lugar, las altas temperaturas y sequías que se vivieron en 2022, lo que ha provocado la muerte de algunas especies vegetales. En segundo lugar, la actividad humana, como el paso de personas y vehículos, que ha dañado las plantaciones y las pantallas vegetales.

temperaturas alcanzadas y la falta de precipitaciones que redujeron notablemente la supervivencia o germinación de las jóvenes plantas. Posteriormente, las fuertes tormentas torrenciales sucedidas en Zaragoza en el mes de julio que han provocado un lavado de la porción superficial del terreno, especialmente en el recinto Sur donde existe una pendiente ligeramente mayor. Como consecuencia, algunas plantas (tanto procedentes de la replantación como las aparecidas de manera natural) fueron eliminadas del sustrato.

Por todo ello, en las zonas donde se realizó hidrosiembra, el crecimiento de la vegetación es irregular (Fotografía 1).

Fotografía 1. Crecimiento vegetal en el interior del recinto solar (29/07/2023)

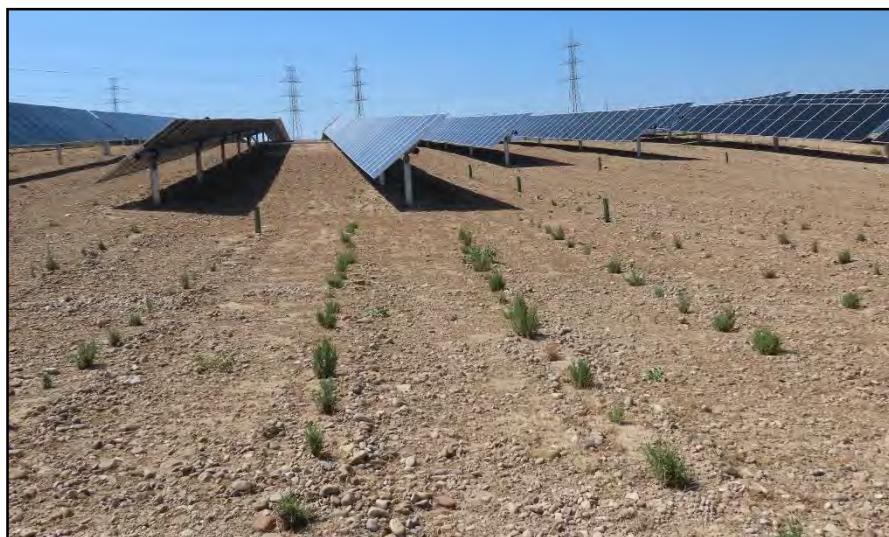
Por el contrario, los plantones de romero han resistido ambas inclemencias meteorológicas y su crecimiento, aunque lento por las características del terreno y la falta de precipitaciones, se desarrolla con normalidad (Fotografía 2).

Fotografía 2. Plantación de romero en el interior de la planta solar ‘Acampo Arpal’ (29/07/2023)

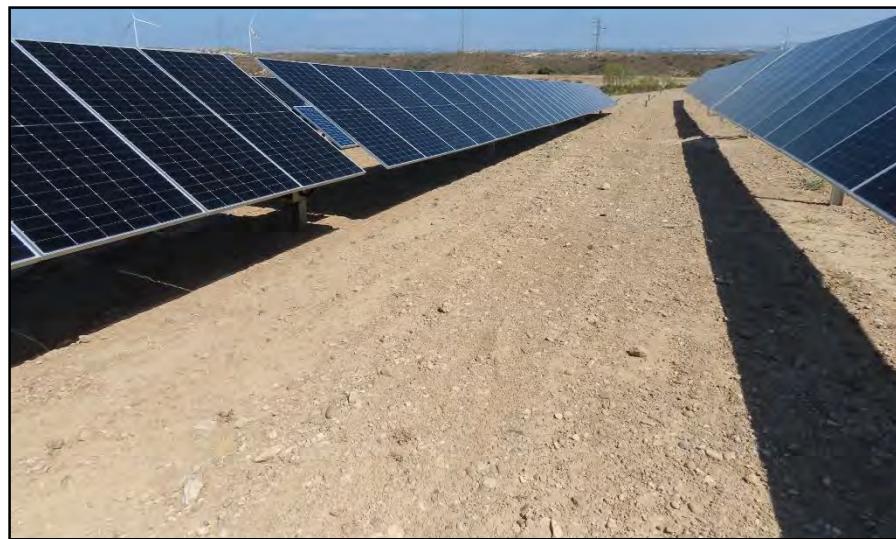
Por lo tanto, la cobertura vegetal tanto en el interior del recinto como en su perímetro es baja en general (Fotografía 3). En este sentido, se tiene previsto reforzar la pantalla vegetal mediante la reposición de marras cuando las condiciones sean las más propicias para el enraizamiento.

Fotografía 3. Interior de la planta solar “Acampo Arpal” tras el arrastre de material por las lluvias torrenciales de julio (29/07/2023)

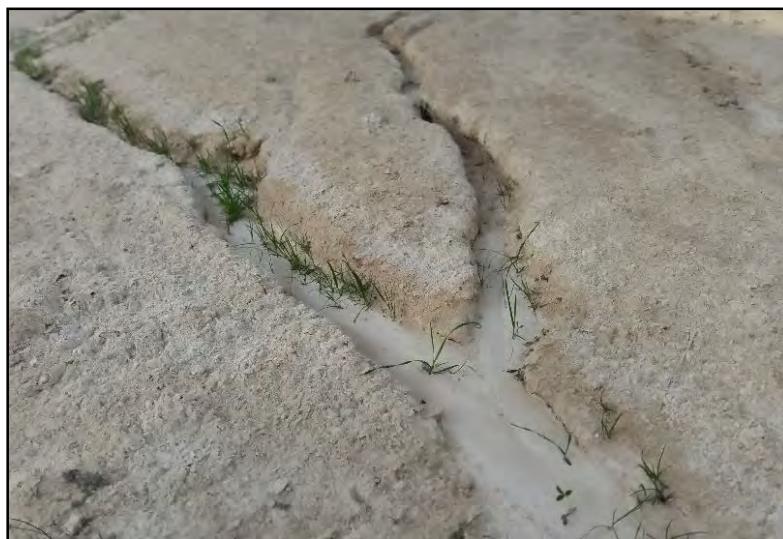
Como se mencionó con anterioridad, las fuertes precipitaciones del mes de julio provocaron un arrastre de la parte superficial del suelo. La lluvia fue intensa y abundante, originando erosión por escorrentía. Se han formado numerosos regueros por el interior de la infraestructura debido a la gran velocidad con la que circulaba el agua.

Fotografía 6. Reguero originado por la circulación del agua tras las precipitaciones.

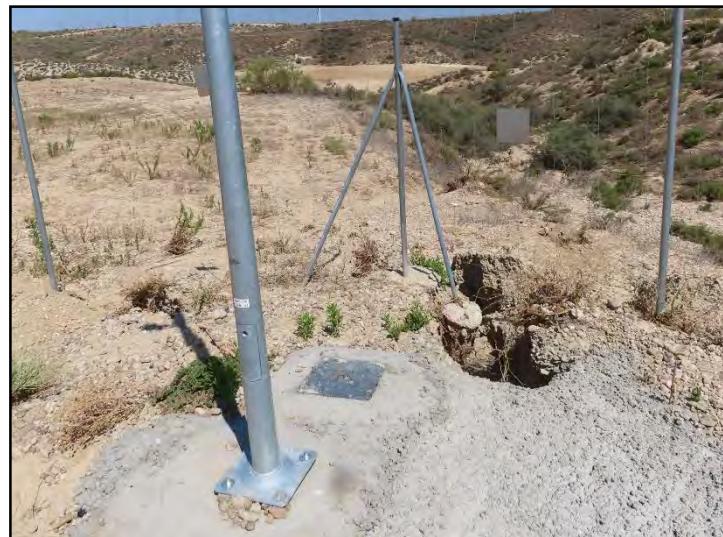
En algunos puntos concretos, se produjo una pérdida importante de suelo. Así, algunos elementos y soportes de la infraestructura tienen parte de su cimentación desenterrada y, en un punto del vallado del recinto Norte, existe un hueco entre 30-50 cm de separación entre la valla y el suelo (Fotografía 7).

Fotografía 7. Cimentación desenterrada. Al fondo se aprecia una separación entre la base del vallado y el sustrato.

Todas estas incidencias fueron puestas en conocimiento del responsable de la instalación.

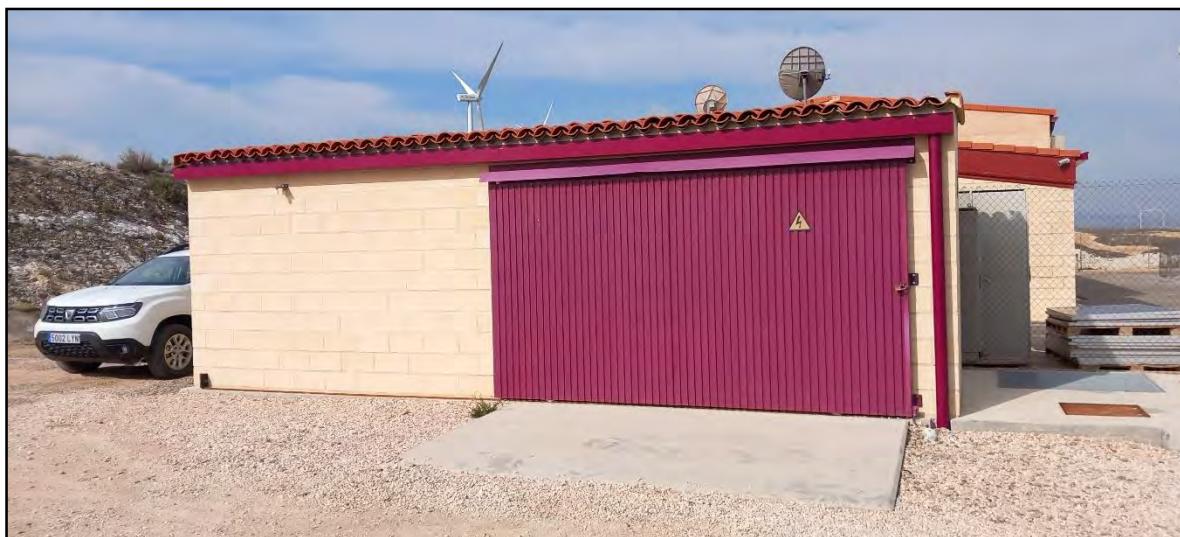
Fotografía 8. Punto Limpio de la planta solar fotovoltaica “Acampo Arpal”

El citado Punto Limpio se encuentra fuera del recinto vallado de la subestación. Está dotado de solera de hormigón impermeable de 20 cm de espesor, bordillo perimetral y arqueta para la recogida y separación por decantación de eventuales vertido

No se han detectado irregularidades significativas en el almacenamiento de los residuos. Éstos se han segregado de manera adecuada en sus bidones correspondientes, convenientemente etiquetados. Periódicamente se realiza su recogida por un gestor autorizado.

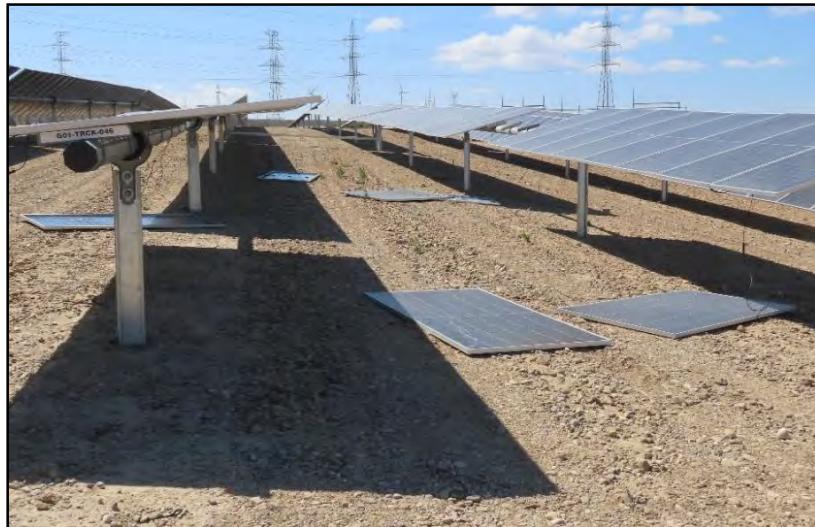
Mencionar que, temporales con fuertes vientos, arrancan algunos paneles solares, tirándolos al suelo (Fotografía 9), no siendo aconsejable la permanencia de personal en el interior del recinto bajo estas condiciones climatológicas. Estas placas son trasladadas al Punto Limpio para su retirada y son repuestas a lo largo del tiempo.

Fotografía 9. Diversas placas solares en el suelo tras temporal de viento (agosto 2023)"

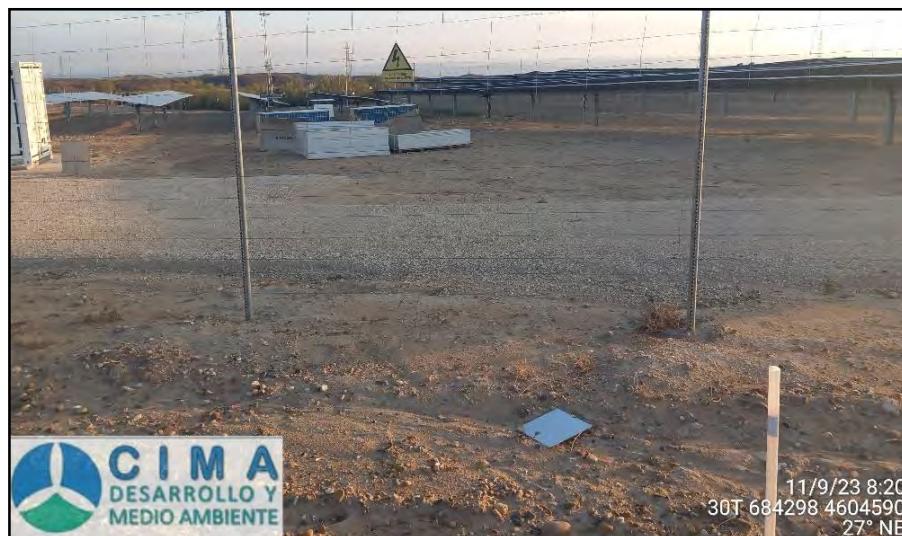
Se ha certificado que el vallado perimetral presenta placas metálicas de 25 cm x 25 cm (una placa por vano entre postes) sujetadas al cerramiento y con una distribución al tresbolillo en diferentes alturas. No obstante, aproximadamente una veintena de estas placas se han desprendido como consecuencia de los fuertes vientos.

Fotografía 10. Placa anticolisión desprendida por el viento (11/09/2023)"

En muchas ocasiones se debe a que se encuentran sujetas al vallado por dos puntos centrales de manera que cimbrean con el viento hasta romper la sujeción. Se considera más resistente una sujeción en cada uno de sus vértices (4 puntos).

Estos casos se han puesto en conocimiento del responsable de la infraestructura.
