Planta Solar Fotovoltaica "ACAMPO ARPAL"

VIGILANCIA AMBIENTAL EN FASE DE EXPLOTACIÓN

NOMBRE DE LA INSTALACIÓN	PLANTA FOTOVOLTAICA "ACAMPO ARPAL"
PROVINCIA UBICACIÓN INSTALACIÓN	ZARAGOZA
NOMBRE DEL TITULAR	EDP RENOVABLES ESPAÑA, S.L.U
CIF DEL TITULAR	B91115196
NOMBRE DE LA EMPRESA VIGILANCIA	CIMA DESARROLLO Y MEDIO AMBIENTE, SLU
INFORME DE FASE DE	EXPLOTACIÓN
PERIODICIDAD DEL INFORME SEGÚN DÍA	CUATRIMESTRAL
AÑO DE SEGUIMIENTO	AÑO 1
Nº DE INFORME Y AÑO DE SEGUIMIENTO	INFORME Nº3 DEL AÑO 1
PERIODO QUE RECOGE EL INFORME	AGOSTO 2023 – NOVIEMBRE 2023

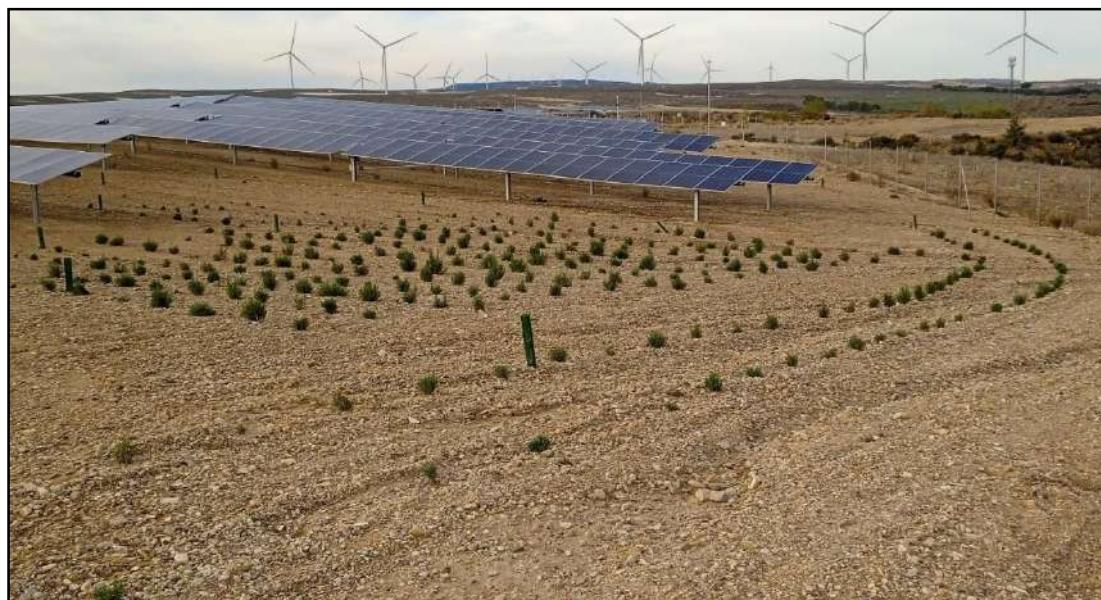
La revegetación efectuada en el interior del recinto se encuentra afectada por las altas temperaturas y la falta de precipitaciones sufridas en el cuatrimestre anterior, que redujeron notablemente la supervivencia o germinación de las jóvenes plantas. También las lluvias torrenciales posteriores provocaron un lavado de la porción superficial del terreno, de manera que, algunas plantas (tanto procedentes de la replantación como las aparecidas de manera natural), fueron arrastradas del sustrato. Las precipitaciones han sido igualmente escasas este otoño, de manera que la presencia de vegetación herbácea en el recinto sigue siendo baja (Fotografía 2).

Fotografía 2. Vista general de la cobertura herbácea en la planta solar Acampo Arpal (23/11/2023)

Como puede apreciarse en la imagen anterior (Fotografía 2), los plantones de romero son los únicos que han resistido las adversidades meteorológicas. Su crecimiento, aunque lento, se lleva a cabo con normalidad en la mayoría de los puntos donde fueron plantados inicialmente.

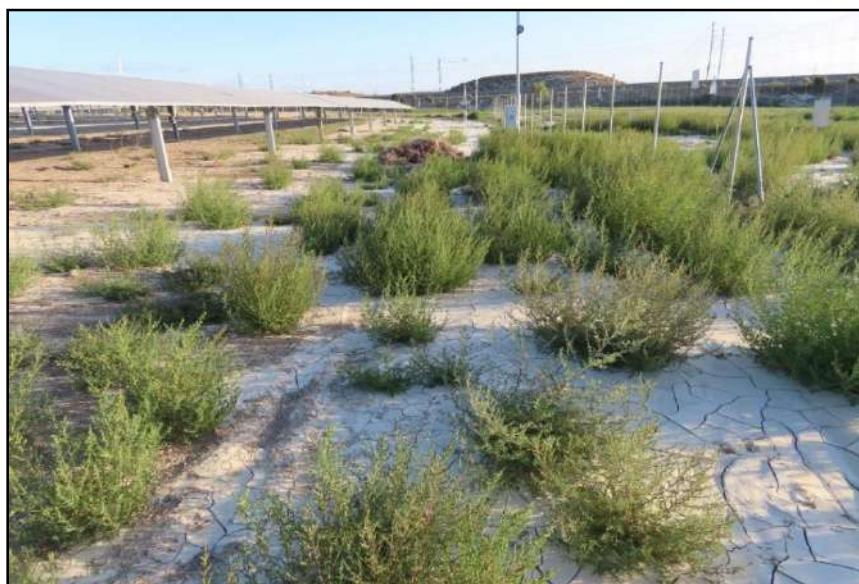
Durante el presente cuatrimestre se ha producido una recolonización natural en ciertos sectores de la planta solar, especialmente en zonas próximas al vallado perimetral donde se acumula el sustrato depositado tras las lluvias (Fotografía 3).

Fotografía 3. Crecimiento vegetal natural en el interior de la planta solar “Acampo Arpal” (29/08/2023)

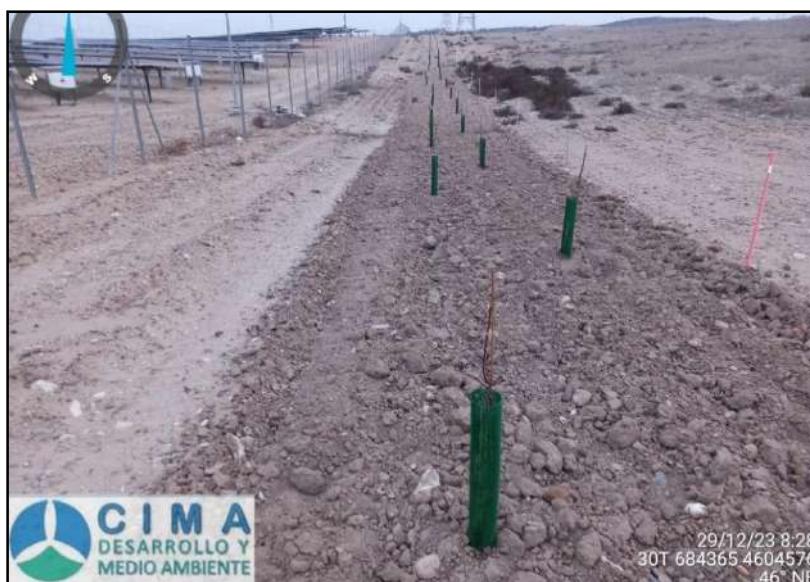
Sin embargo, la revegetación efectuada en el perímetro de los recintos fotovoltaicos, cuyo objetivo era el de actuar como pantalla vegetal, ha sido infructuosa en términos generales (principalmente debido a la climatología como se indicó con anterioridad), por lo que la cobertura vegetal es baja. En este sentido, existe un nuevo proyecto de restauración paisajística para reforzar esta pantalla vegetal mediante nuevos plantones. Este proyecto se ha comprobado que se está ejecutando en la actualidad (Fotografía 4).

Fotografía 4. Refuerzo de la pantalla vegetal mediante plantones (29/12/2023)

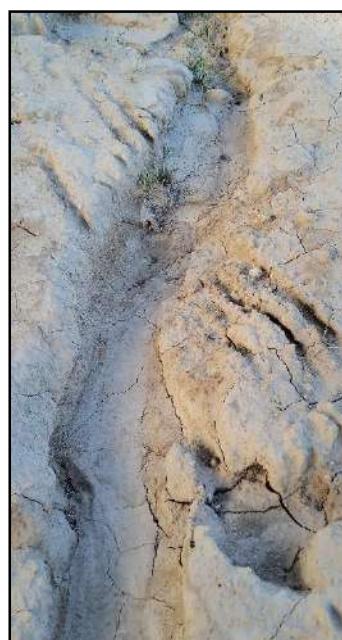
Los fenómenos erosivos son de escasa consideración. Como se mencionó con anterioridad, las fuertes precipitaciones del cuatrimestre anterior provocaron un arrastre de la parte superficial del suelo. La lluvia fue intensa y abundante, originando erosión por escorrentía. Se han formado regueros por el interior de la infraestructura que se han intensificado ligeramente con el tiempo (Fotografía 8).

Fotografía 8. Reguero originado por la circulación del agua tras las precipitaciones.

Estos regueros suelen discurrir de manera perpendicular a las calles o pasillos en los que se distribuyen las placas solares, en función de la pendiente dominante en cada una de las parcelas.

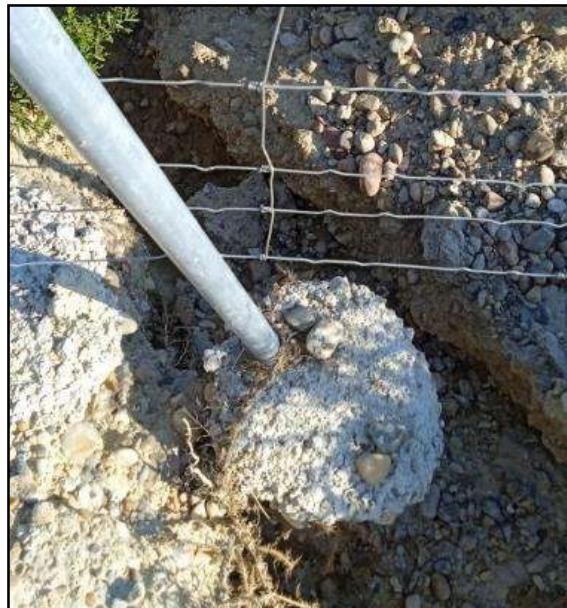
Únicamente existe un punto donde se ha producido una pérdida importante de suelo. Aquí el arrastre del sustrato ha llegado a desenterrar la cimentación de uno de los postes metálicos (Fotografía 9).

Fotografía 9. Cimentación desenterrada. Se aprecia una separación entre la base del vallado y el sustrato.

Todas estas incidencias fueron puestas en conocimiento del responsable de la instalación.

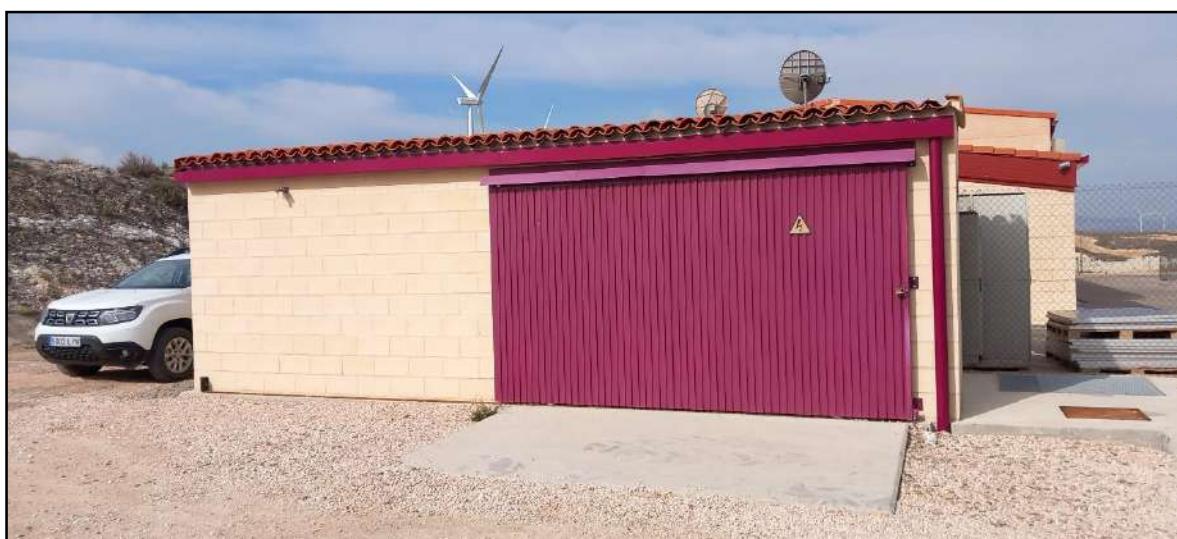
Fotografía 10. Punto Limpio de la planta solar fotovoltaica “Acampo Arpal”

El citado Punto Limpio se encuentra fuera del recinto vallado de la subestación. Está dotado de solera de hormigón impermeable de 20 cm de espesor, bordillo perimetral y arqueta para la recogida y separación por decantación de eventuales vertido

No se han detectado irregularidades significativas en el almacenamiento de los residuos. Éstos se han segregado de manera adecuada en sus bidones correspondientes, convenientemente etiquetados. Periódicamente se realiza su recogida por un gestor autorizado.

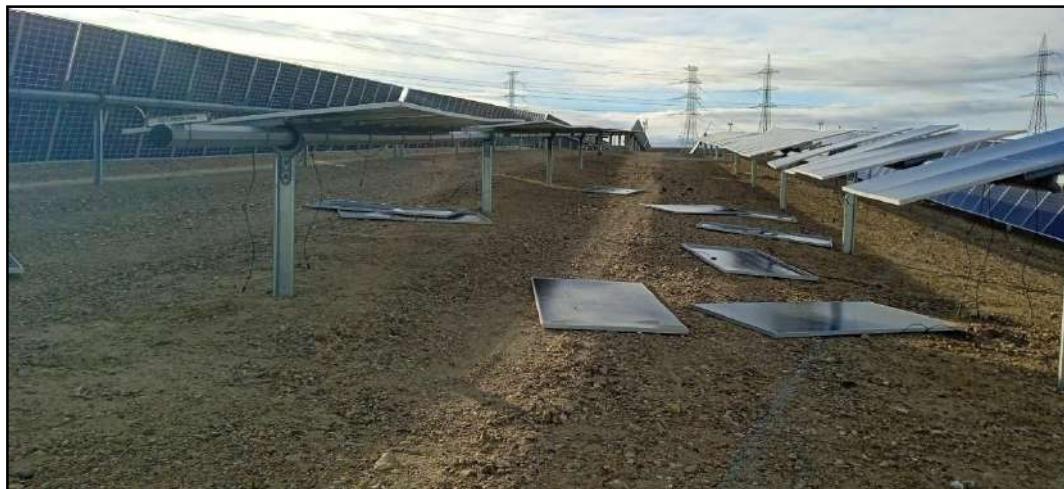
Mencionar que, temporales con fuertes vientos, arrancan algunos paneles solares, tirándolos al suelo (Fotografía 11), no siendo aconsejable la permanencia de personal en el interior del recinto bajo estas condiciones climatológicas. Estas placas son trasladadas al Punto Limpio para su retirada y son repuestas a lo largo del tiempo.

Fotografía 11. Diversas placas solares en el suelo tras temporal de viento (23/11/2023)"

Actualmente se está estudiando diverso la manera de afianzar los paneles solares.

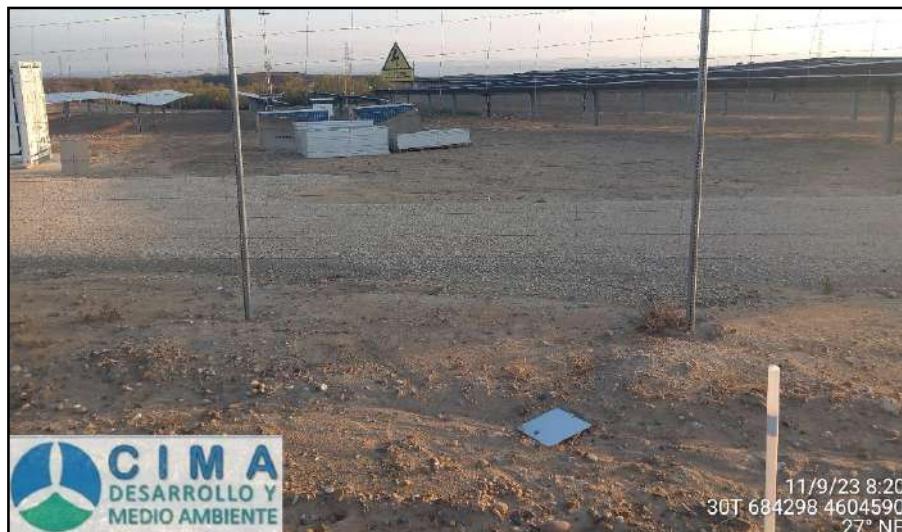
No obstante, algunas de ellas se han desprendido como consecuencia de los fuertes vientos. Se trata de un porcentaje reducido, pero se suelen concentrar en puntos concretos en función de la intensidad y dirección predominante del viento (Fotografía 12). Estos casos se han puesto en conocimiento del responsable de la infraestructura.

Fotografía 12. Placa anticolisión desprendida por el viento (11/09/2023)"

En muchas ocasiones se sueltan porque se encuentran sujetas al vallado por dos puntos centrales de manera que cimbrean con el viento hasta romper la sujeción. Se considera más resistente una unión en cada uno de sus vértices (4 puntos).
