Planta Solar Fotovoltaica "ACAMPO ARPAL"

VIGILANCIA AMBIENTAL EN FASE DE EXPLOTACIÓN

NOMBRE DE LA INSTALACIÓN	PLANTA FOTOVOLTAICA "ACAMPO ARPAL"
PROVINCIA UBICACIÓN INSTALACIÓN	ZARAGOZA
NOMBRE DEL TITULAR	EDP RENOVABLES ESPAÑA, S.L.U
CIF DEL TITULAR	B91115196
NOMBRE DE LA EMPRESA VIGILANCIA	CIMA DESARROLLO Y MEDIO AMBIENTE, SLU
INFORME DE FASE DE	EXPLOTACIÓN
PERIODICIDAD DEL INFORME SEGÚN DÍA	CUATRIMESTRAL
AÑO DE SEGUIMIENTO	AÑO 2
Nº DE INFORME Y AÑO DE SEGUIMIENTO	INFORME Nº2 DEL AÑO 2
PERIODO QUE RECOGE EL INFORME	ABRIL 2024 – JULIO 2024

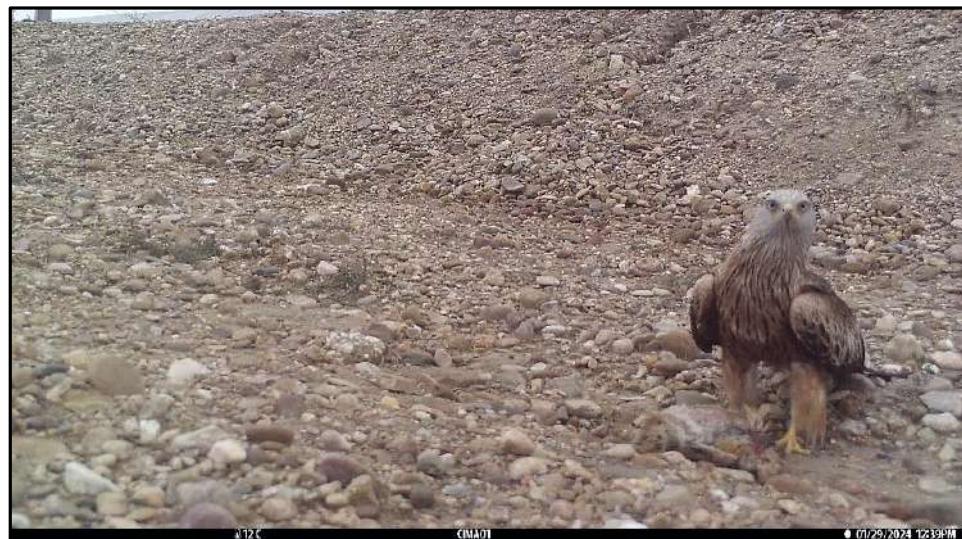
A pesar de los desplazamientos que se producen en las inmediaciones de la planta solar, en las jornadas de campo no se ha podido constatar que las rapaces empleen el interior de los recintos fotovoltaicos para cazar. No obstante, sí que deben hacer uso de él, ya que aparecen en las tasas de permanencia como predadores de los cebos (Fotografía 1).

Fotografía 1. Milano real junto a un cebo de codorniz en el interior del recinto solar

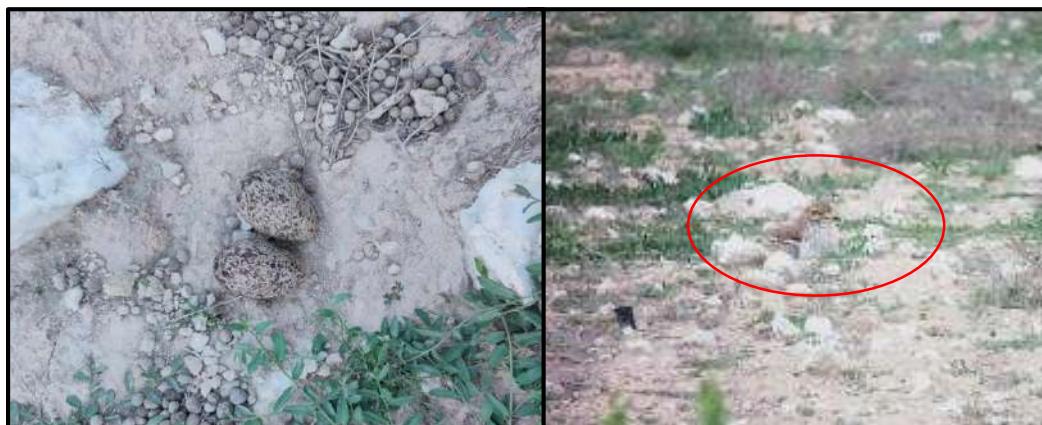
Durante la visita del mes de abril (22/04/2024), la vigilancia ambiental localizó un nido con dos huevos de alcaraván común en el polígono Sur de estas instalaciones solares (ETRS89 30N, UTMx: 683.830 – UTMy: 4.604.395; Fotografía 2).

Fotografía 2. Nidificación de alcaraván común *Burhinus oedicnemus* en la planta fotovoltaica “Acampo Arpal”: Nido con dos huevos (izquierda) y adulto incubando (derecha)

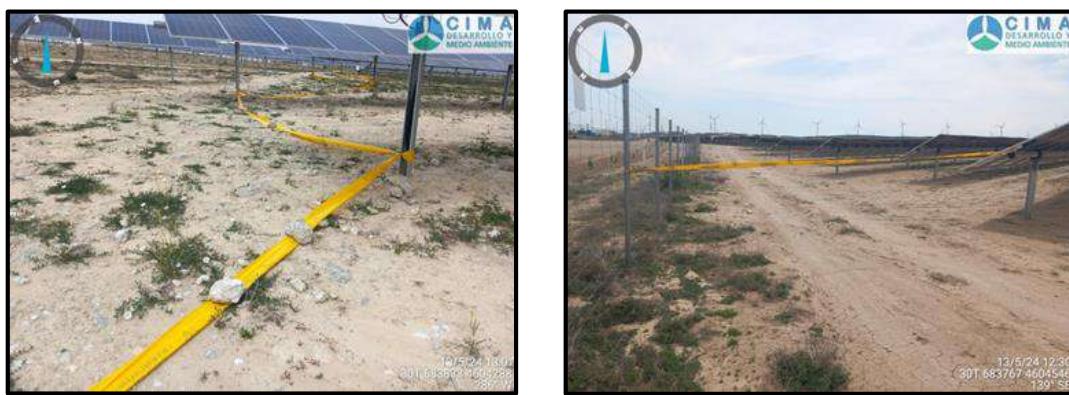
Además, se decide establecer un perímetro de seguridad de unos 100 metros, dónde los trabajos de mantenimiento se posponen hasta que finalice la nidificación. Se señaliza este perímetro empleando una cinta de color llamativo (Fotografía 3) que es colocada con el menor ruido y la mayor celeridad posibles para disminuir las molestias y evitar el abandono del nido. Tras la colocación, después de un tiempo prudencial, se confirmó nuevamente la presencia de un adulto incubando, con lo que la acción resultó inocua.

Fotografía 3. Señalización del perímetro de protección del nido de alcaraván común en la planta fotovoltaica “Acampo Arpal”.

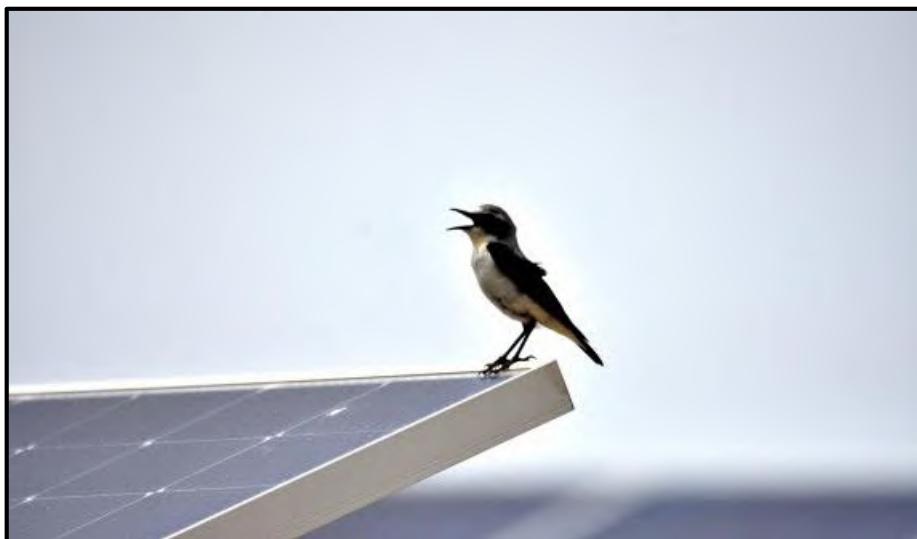
Fotografía 4. Macho de collalba gris marcando territorio en el polígono Sur

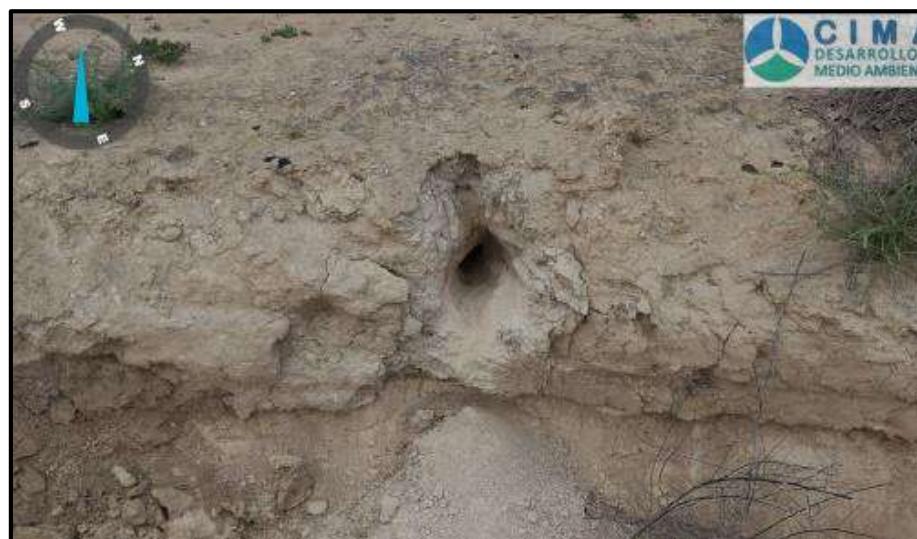
En junio, se pudo confirmar la reproducción de la cogujada común, la cogujada montesina y la collalba gris, y es muy probable que también lo hiciera la collalba rubia. El abejáruco europeo posiblemente llegó a nidificar en el exterior, frente a la puerta de entrada, pero no parece que culminara con éxito debido a las marcas de depredación detectadas en junio (Fotografía 5).

Fotografía 5. Nido de abejaruco con señales de depredación

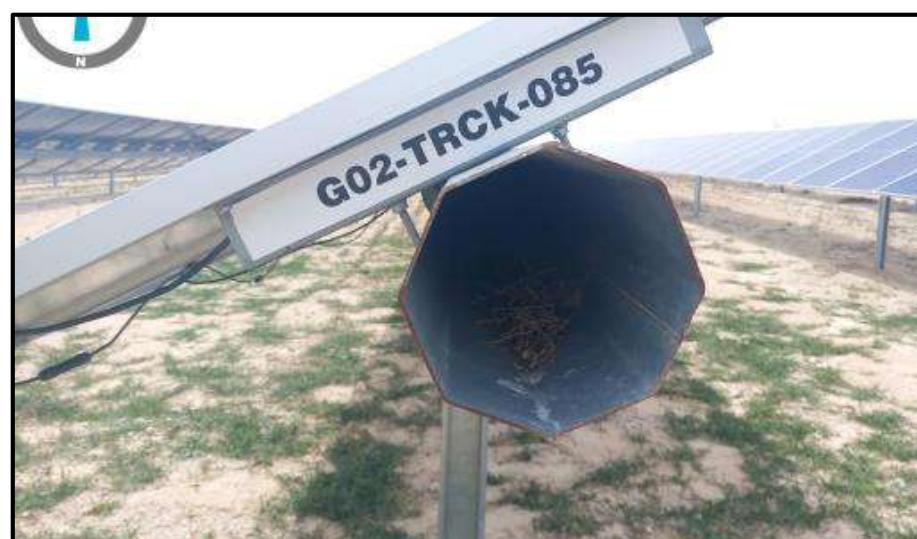
Fotografía 6. Ejemplo de intento de nidificación dentro de los tubos que soportan las placas

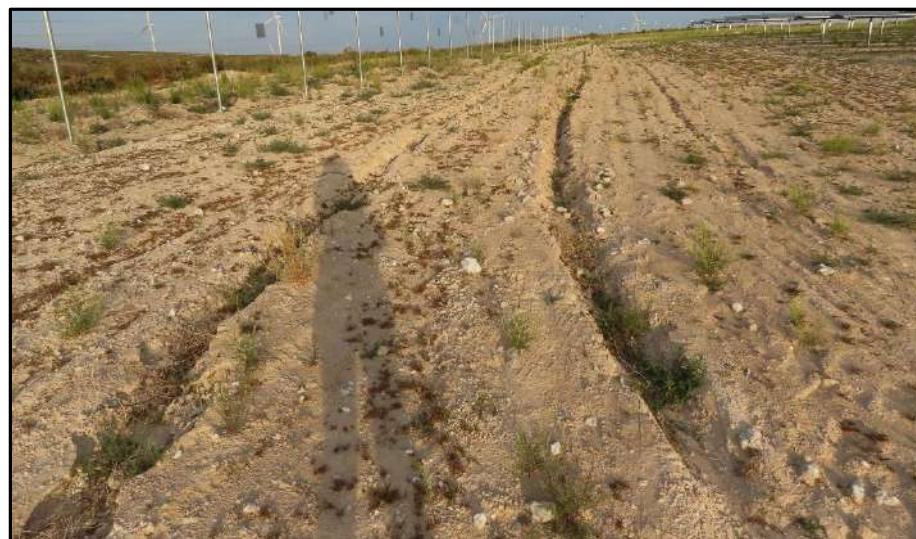
Fotografía 7. Regueros ocasionados por escorrentía

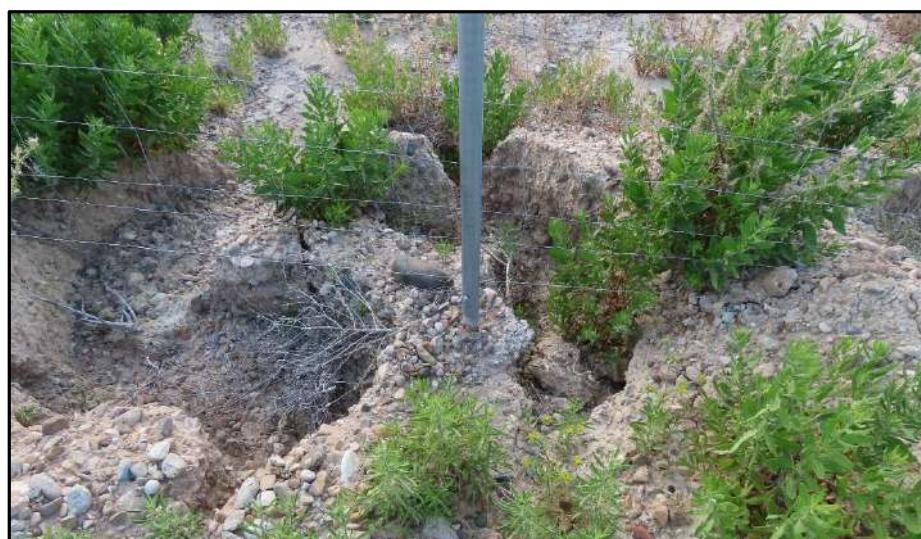
Fotografía 8. Poste del vallado afectado por la erosión por escorrentía

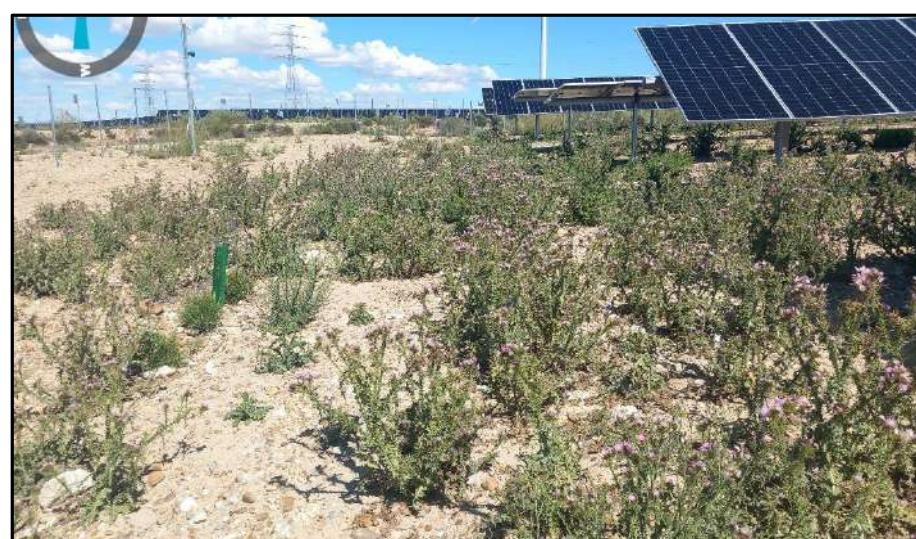
Fotografía 9. Abundante cobertura vegetal

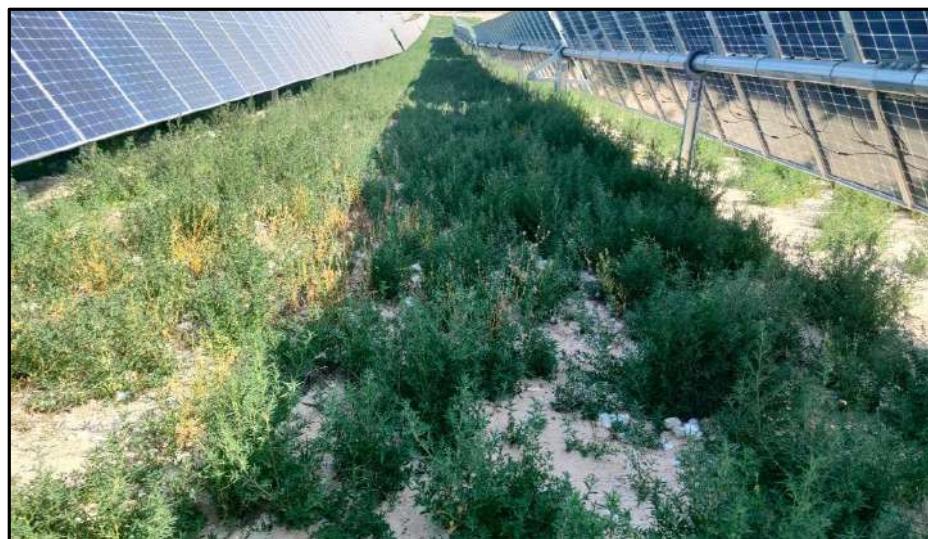
Fotografía 10. Colonización vegetal entre los paneles solares

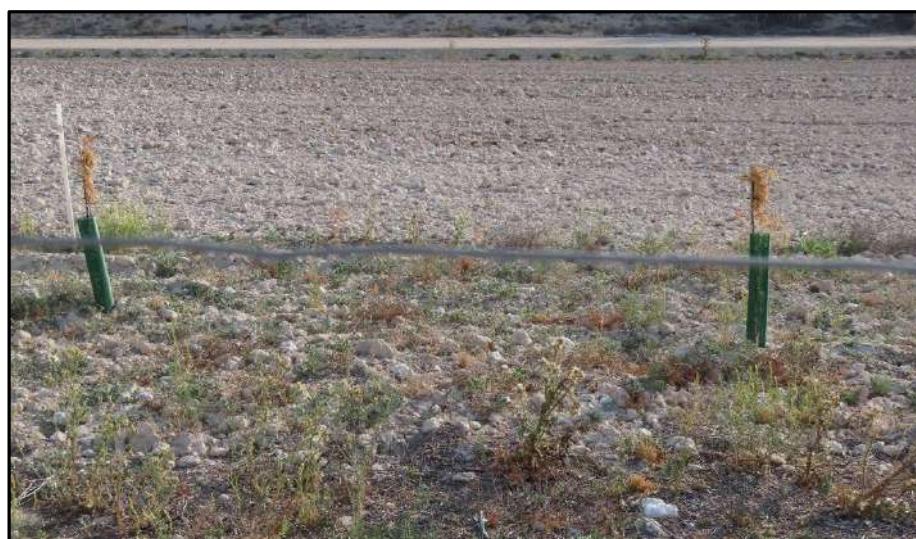
Fotografía 11. Almendros secos (polígono Sur)

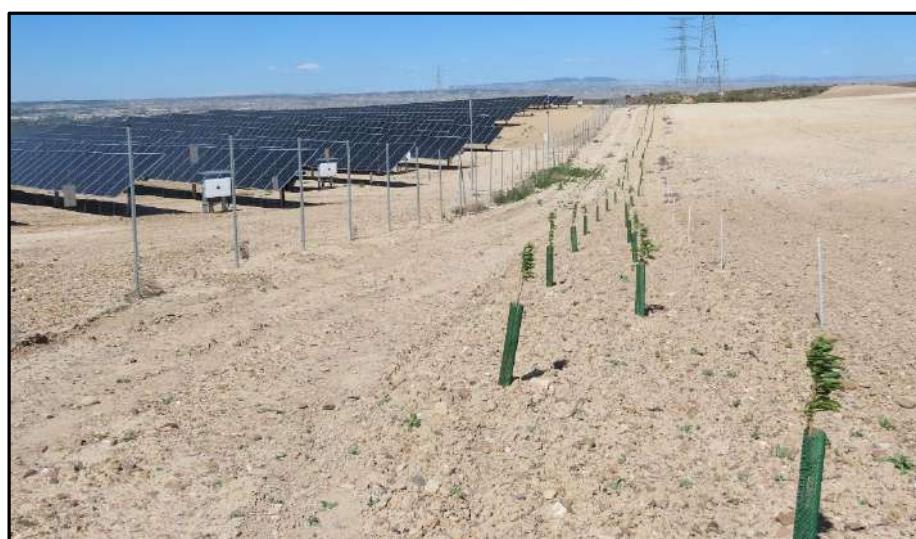
Fotografía 12. Almendros arraigados (pantalla vegetal)

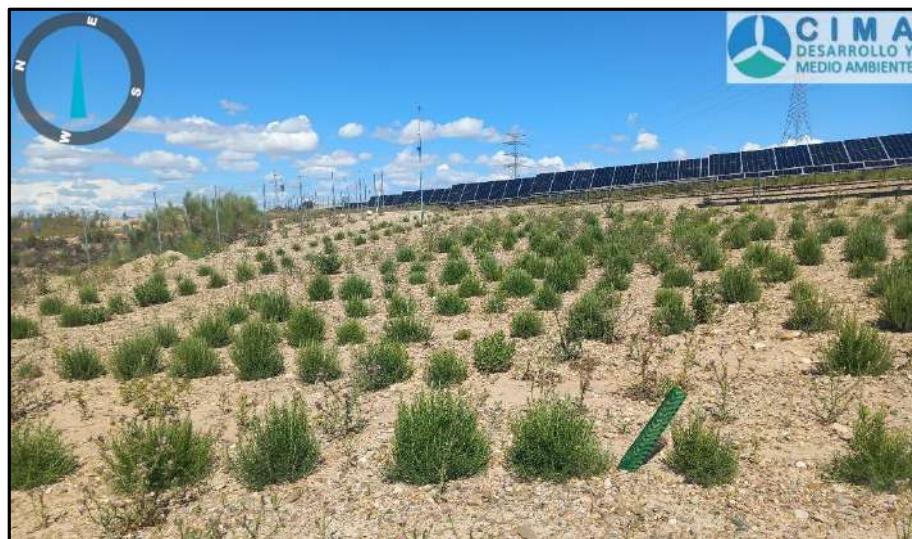
Fotografía 13. Éxito en el enraizamiento de los romeros

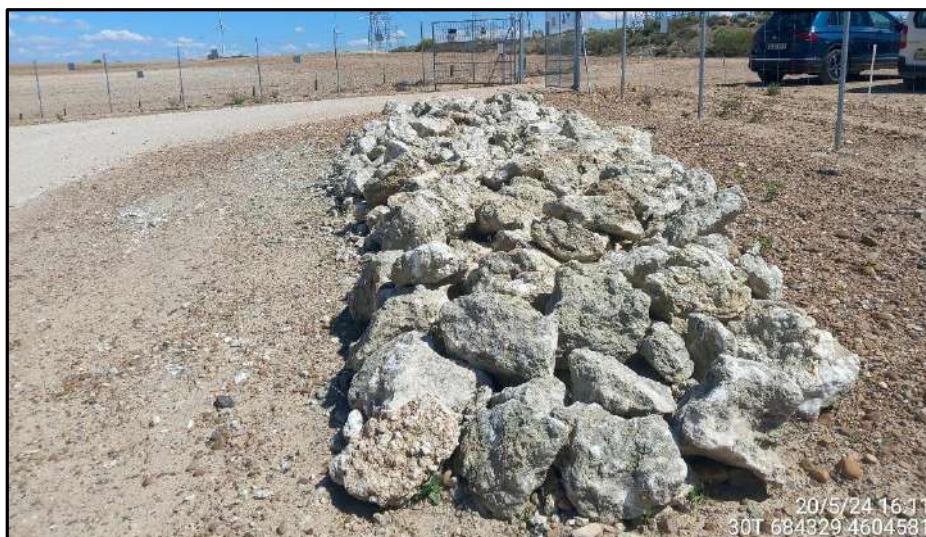
Fotografía 14. Refugio de reptiles y micromamíferos

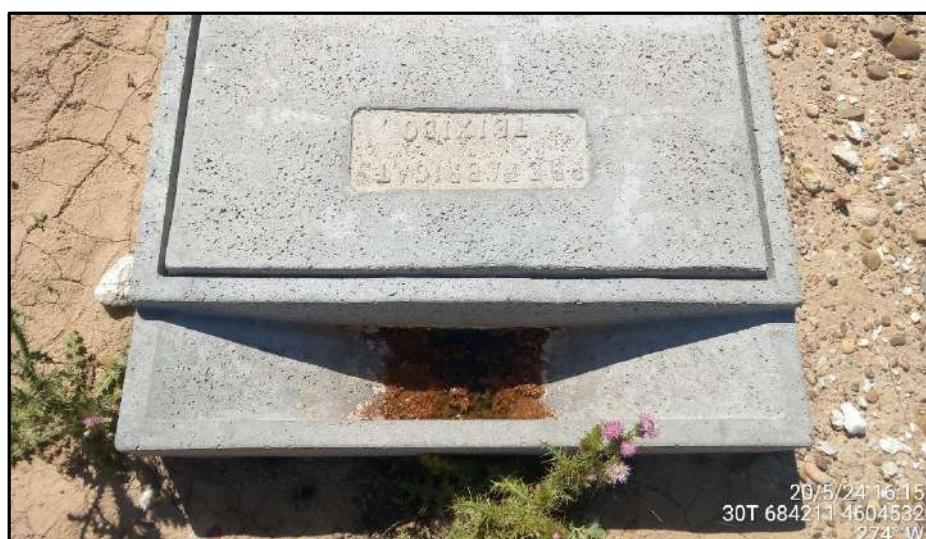
Fotografía 15. Punto de agua para abejas

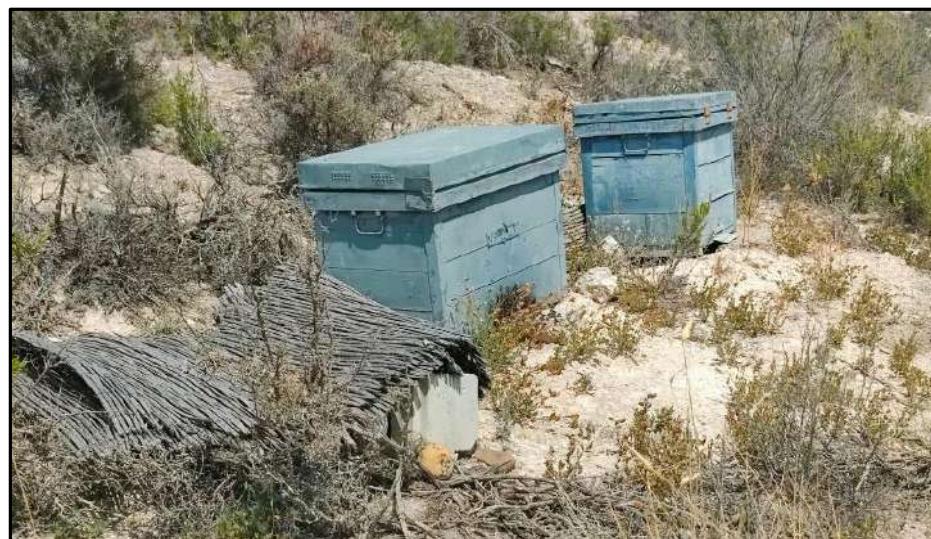
Fotografía 16. Colmenas en las proximidades de la planta solar

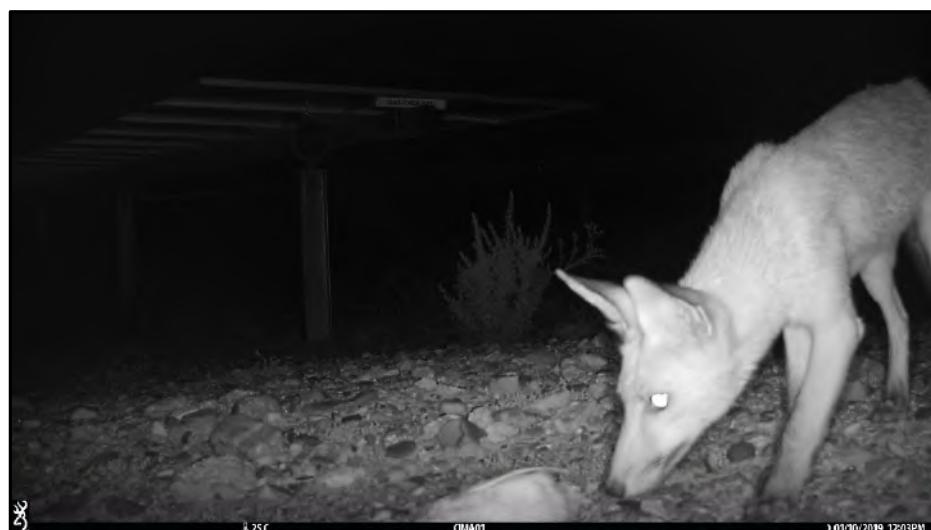
Fotografía 17. Zorro en el interior de la planta solar
