INFORME MENSUAL de VIGILANCIA AMBIENTAL

PARQUE EÓLICO “LAS MAREAS I”

Fecha de informe: 26/09/2025

Nombre de la instalación:	PE “LAS MAREAS I” de 50 MW
Provincia/s ubicación de la instalación:	Zaragoza
Nombre del titular:	Green Capital Development 68, SLU
CIF del titular:	B01584168
Nombre de la empresa de vigilancia	GEPRECON S.L.
Tipo de EIA:	Ordinaria
Informe de FASE de:	CONSTRUCCIÓN
Periodicidad del informe según DIA:	MENSUAL
Año de seguimiento nº:	AÑO 2
Nº de informe y año de seguimiento	INFORME nº4 del AÑO 2
Período que recoge el informe	AGOSTO 2025

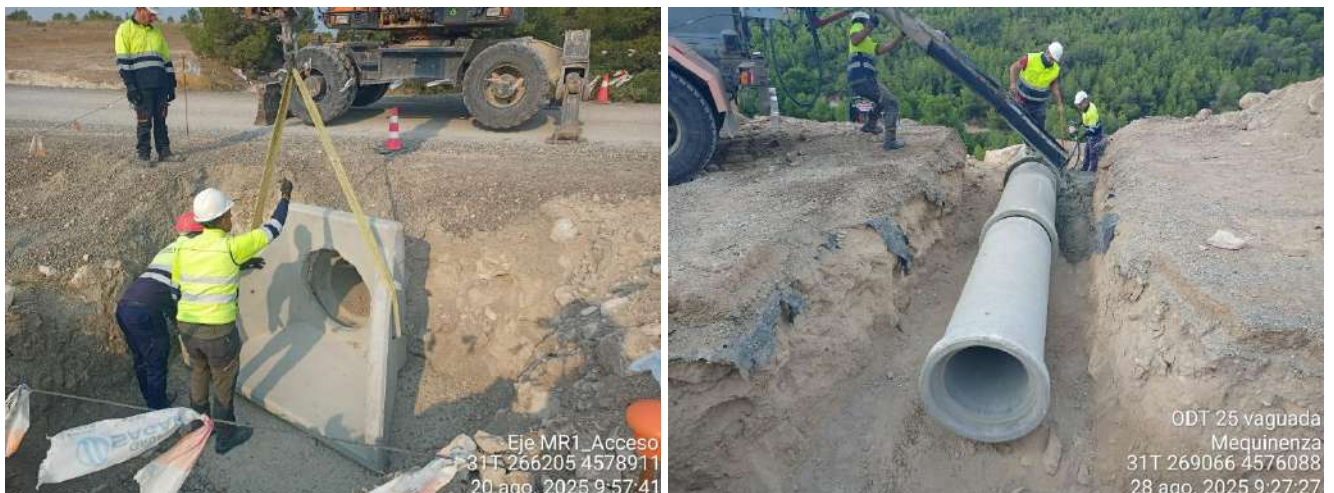
Imagen 1. Instalación de ODTs en vial principal próximo al acceso a parque-1 y en vaguada.

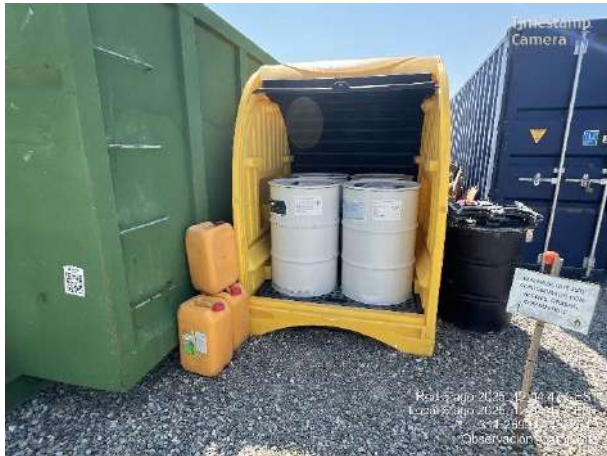
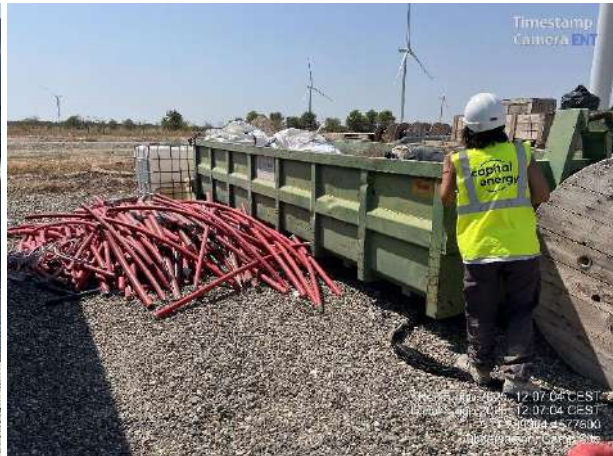
Visita GES n°55: 05/08/2025

Acceso a Punto Limpio despejado. Restos de cables pendientes de retirada.

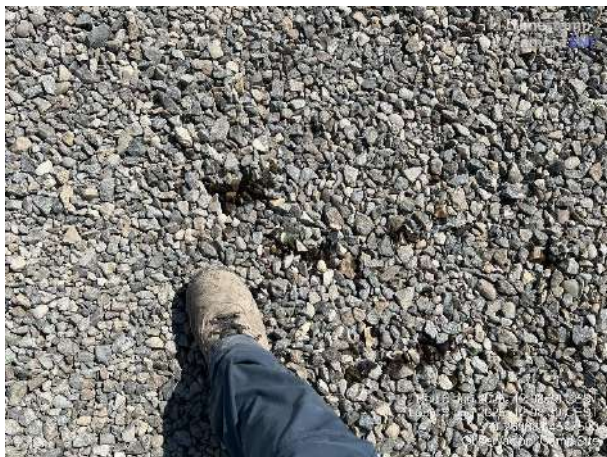
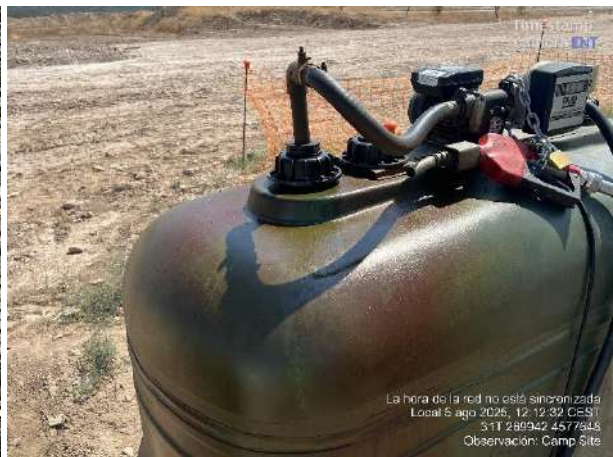
Únicamente se produjo una situación de derrame de aceite en el camp site, al tratar de mover un bidón que presentaba una fisura. Se procedió al vaciado del residuo a una cubeta, al depósito del envase contaminado en el punto limpio y a la limpieza del derrame.

El campamento de obra cuenta con dos depósitos de combustible para la contrata de obra civil y un tercero para el tecnólogo. Se ha detectado que uno de los dos depósitos presenta una pequeña fuga en el codo de la tubería de suministro, instándose a la contrata a repararlo lo antes posible.

Pequeño derrame de aceite junto a contenedor de obra. Fuga en codo de surtidor.

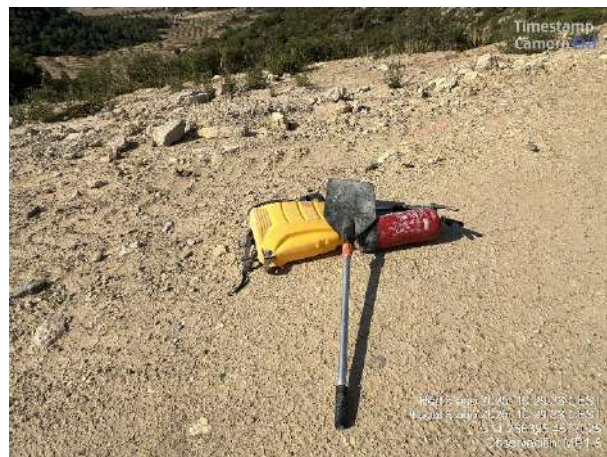
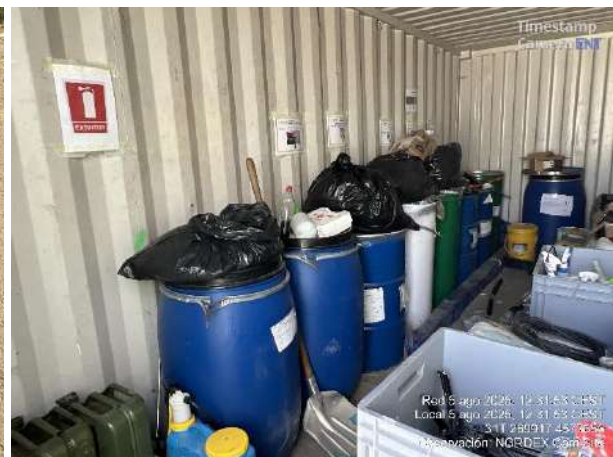
Revisión de medios de extinción. Revisión de Punto Limpio de tecnólogo.

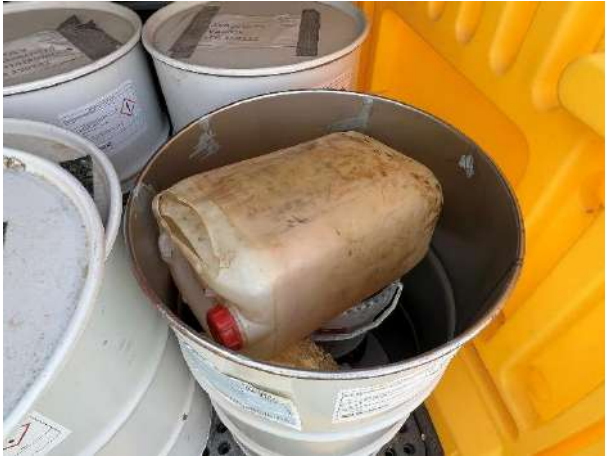
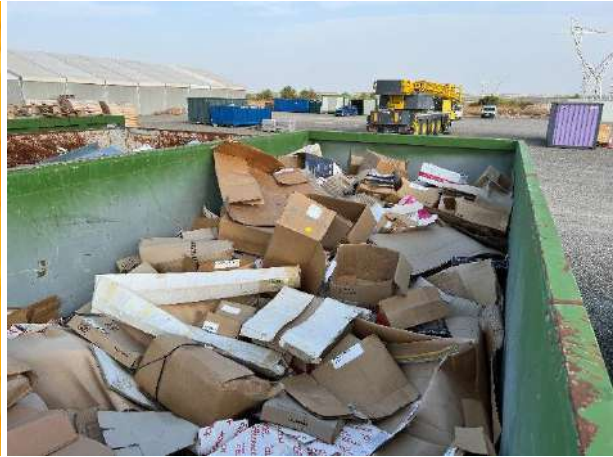
Visita GES nº56: 26/08/2025

Apenas se han detectado pequeños derrames de productos químicos en obra durante este mes de agosto. Fueron debidos al vaciado y transporte de un bidón de aceite que se encontraba dañado. Los residuos generados han sido gestionados procediéndose a la retirada posterior de la tierra afectada y depositados en el punto limpio.

Bidón deteriorado trasladado a punto limpio. Comprobación estado contenedor de 'Papel'.

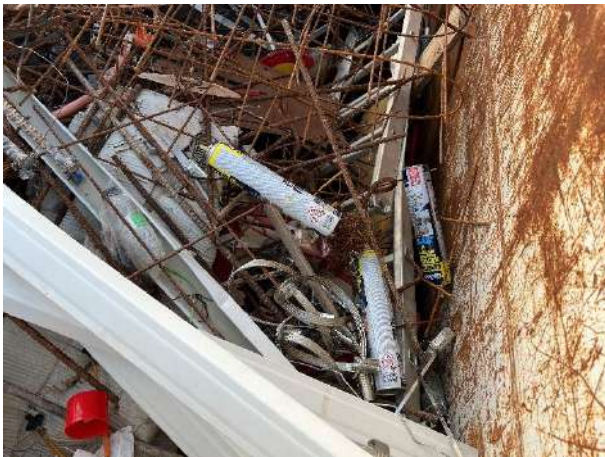
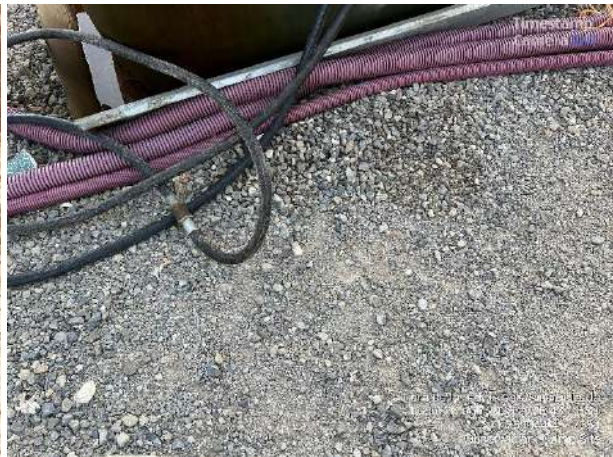
Envases a presión detectados en contenedor de 'Chatarra'. Limpieza de derrames en depósito de gasoil.

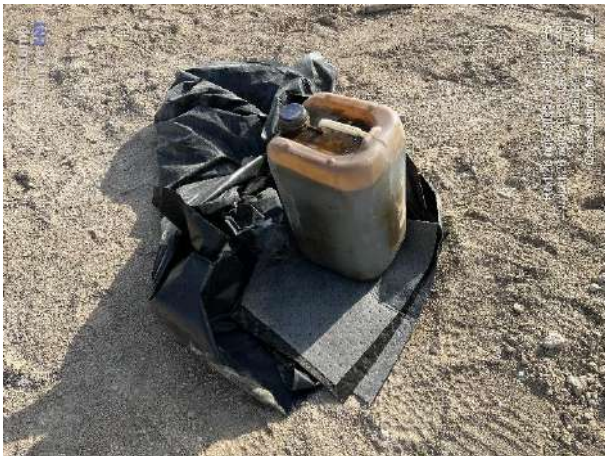
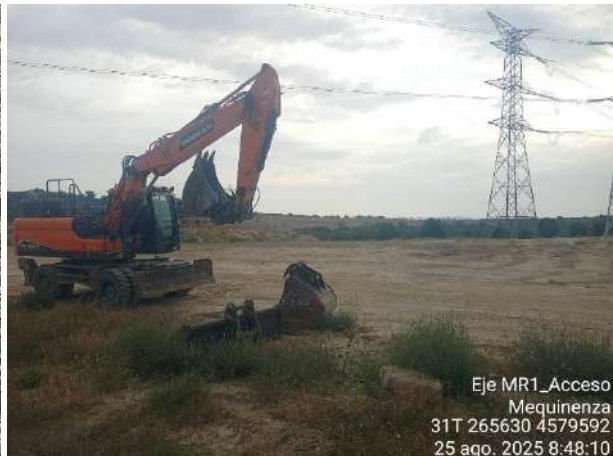
Eje MR1_Acceso
Mequinzena
31T 265630 4579592
25 ago. 2025 8:48:10

Bidón con aceite detectado fuera de ubicación correcta. Revisión de estado de maquinaria.
