PROYECTO BÁSICO TELESILLA CF4 BALSAS

ESTACIÓN INVERNAL VALLE DE ASTÚN

Estudio preliminar de condiciones geotécnicas de las posiciones de las pilonas del telesilla “Balsas”.

Nº informe: ZI-281 GC25
Noviembre 2025

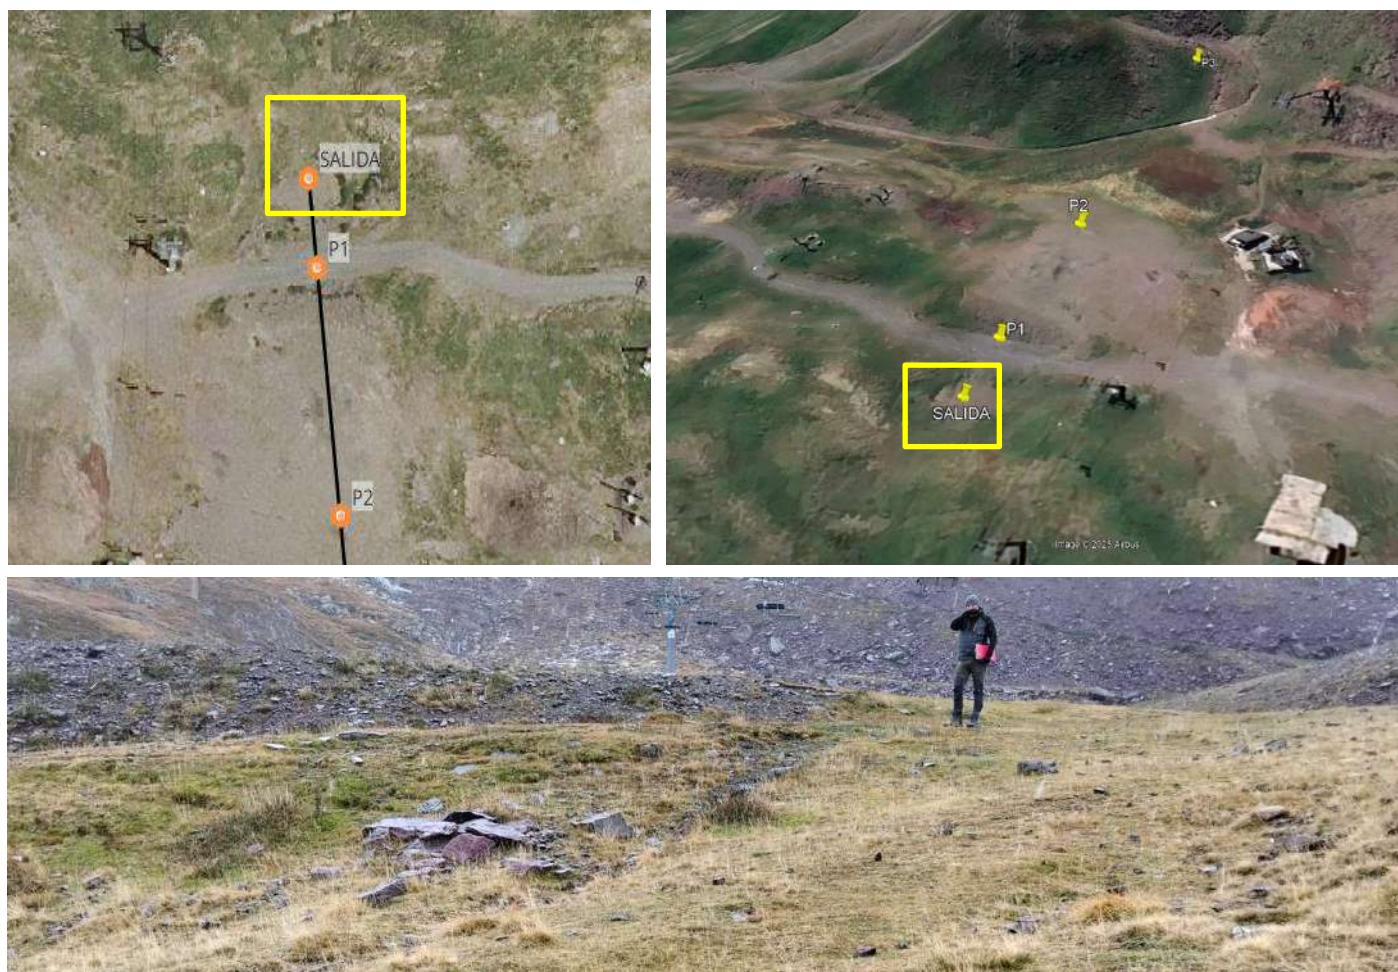
Figura 22 . Ubicación y aspecto de la zona de emplazamiento de la estación inferior (salida).

En cuanto a las condiciones de cimentación previsibles, se podrán plantear en este emplazamiento soluciones de cimentación de tipo directo sobre el sustrato rocoso que, según lo anterior, no debería encontrarse a más de 1 m de profundidad bajo los suelos de recubrimiento.

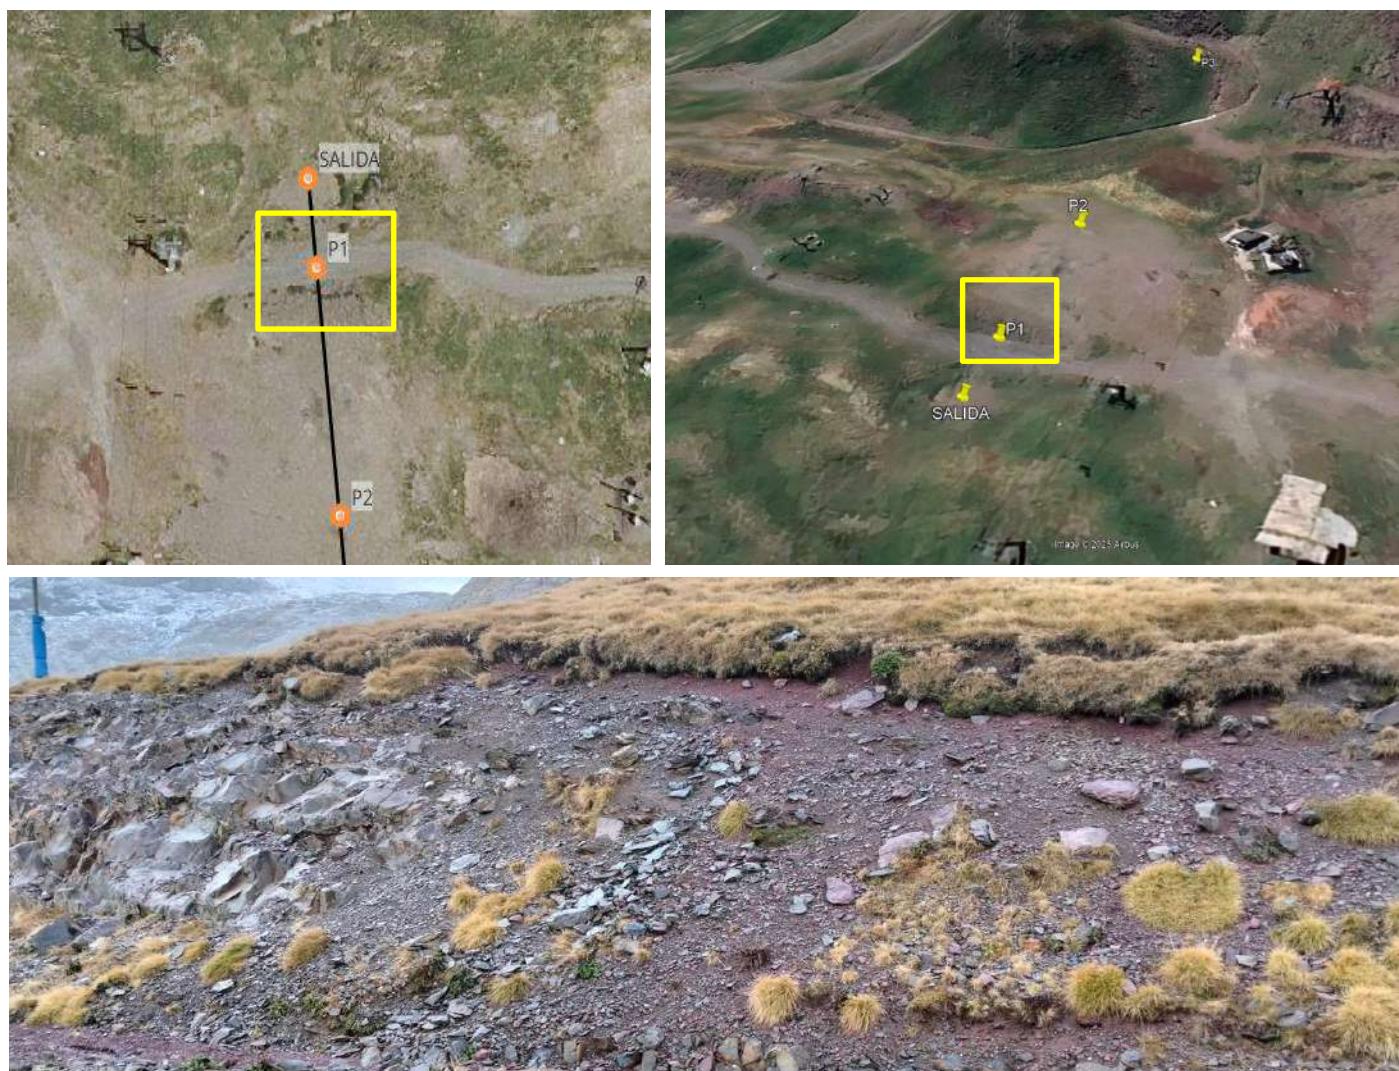
Figura 23 . Ubicación y aspecto de la zona de emplazamiento de la pilona P-01.

En cuanto a las condiciones de cimentación previsibles, se podrán plantear soluciones de cimentación de tipo directo sobre el sustrato rocoso que, según lo anterior, no debería encontrarse a más de 1 m de profundidad bajo los suelos de recubrimiento.

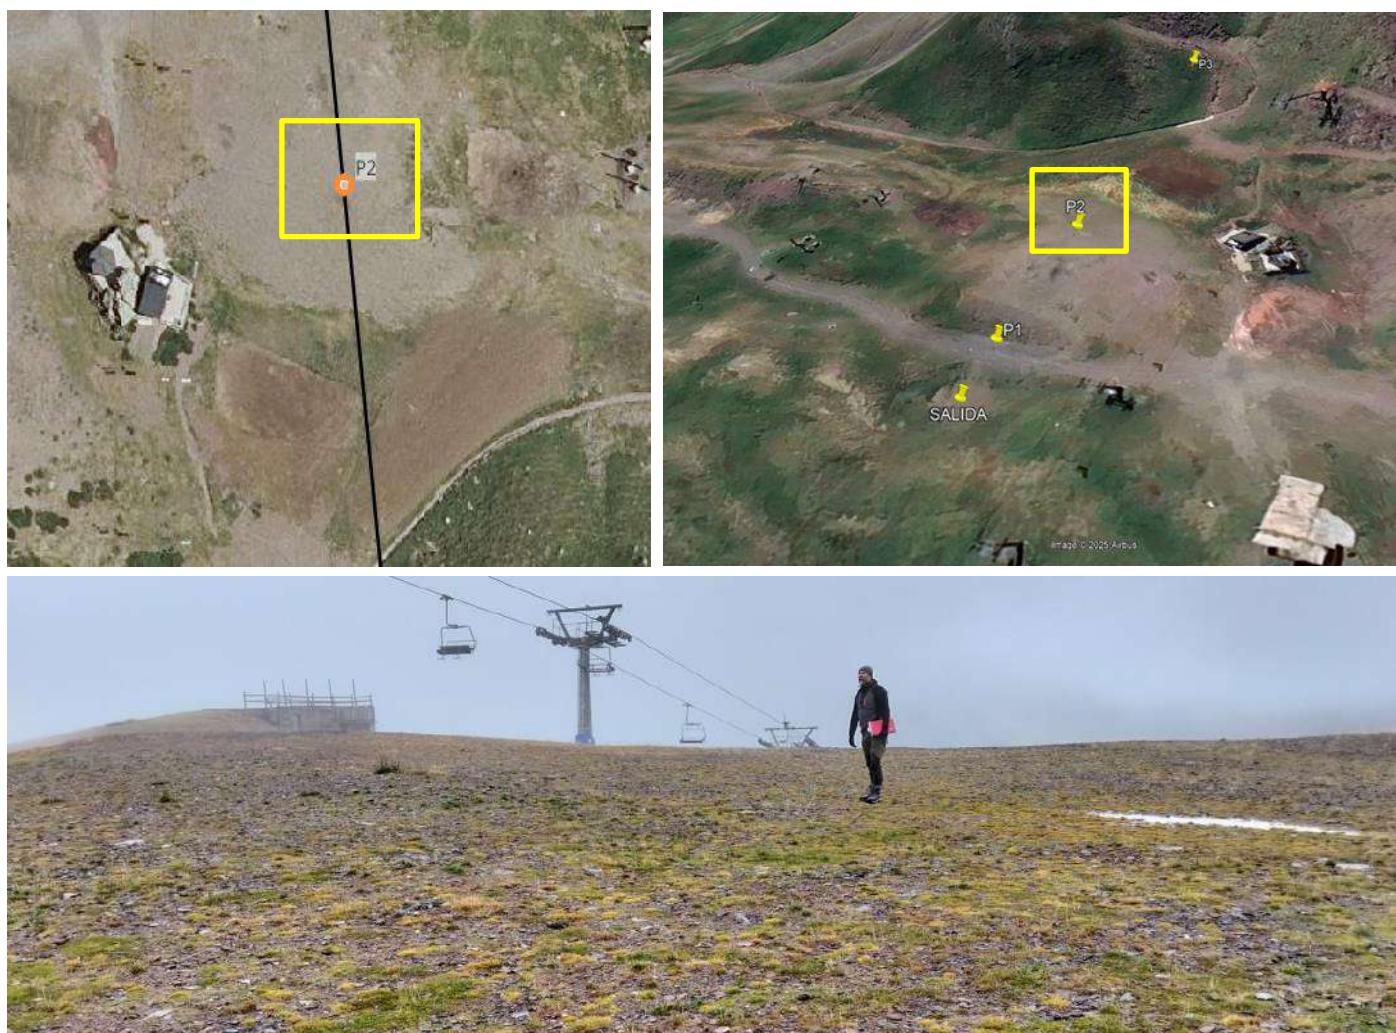
Figura 24 . Ubicación y aspecto de la zona de emplazamiento de la pilona P-02.

En cuanto a las condiciones de cimentación previsibles, se podrán plantear soluciones de cimentación de tipo directo sobre el sustrato rocoso que se encontrará previsiblemente a no más de 0,50 m de profundidad.

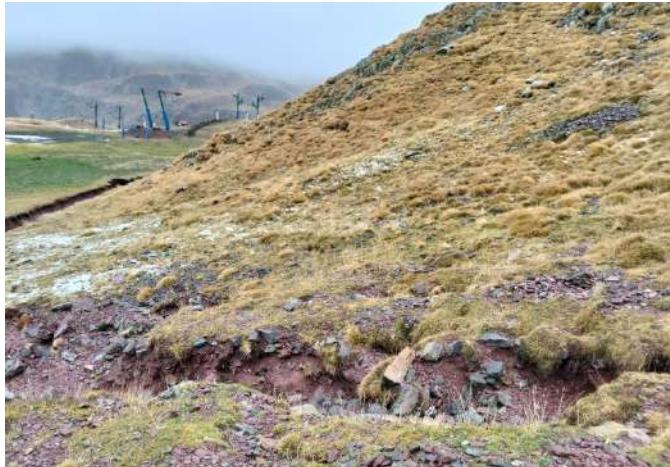
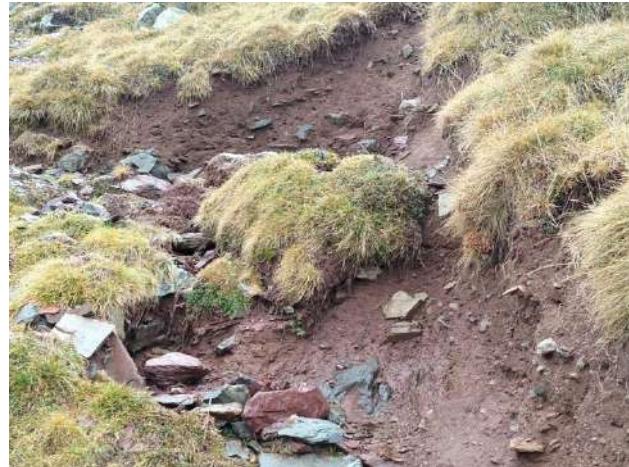
La pilona P-03 se ubica al inicio de la ladera que remonta el telesilla, a una altitud de unos 2033 m. La morfología de este emplazamiento es en suave pendiente y cabe destacar la confluencia en sus proximidades de dos canales artificiales de evacuación de agua que inciden y permiten observar los materiales presentes, siendo esencialmente derrubios y coluviales de espesor métrico sobre un sustrato rocoso constituido por areniscas y pizarras grises.

Figura 25 . Suelos de recubrimiento cuaternario en las inmediaciones del emplazamiento de la pilona P-03.

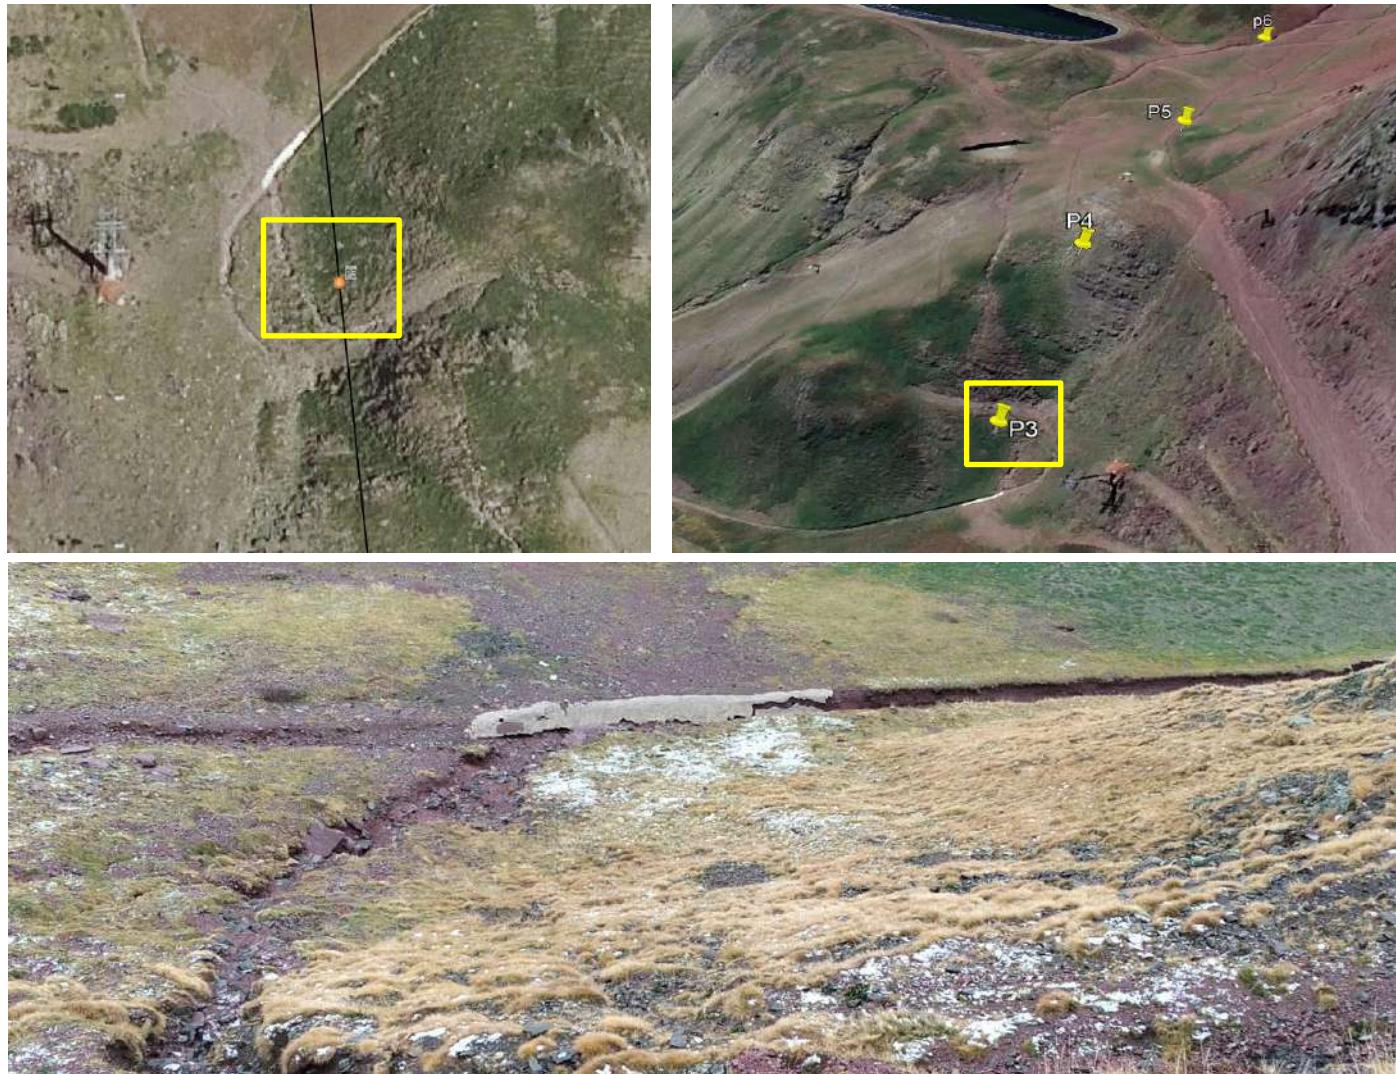
Figura 26 . Ubicación y aspecto de la zona de emplazamiento de la pilona P-03.

Las condiciones de cimentación deben considerarse también moderadas, pudiendo plantearse cimentaciones de tipología directa, pero siendo necesario realizar sobreexcavaciones de hasta 2 m para alcanzar el sustrato rocoso.

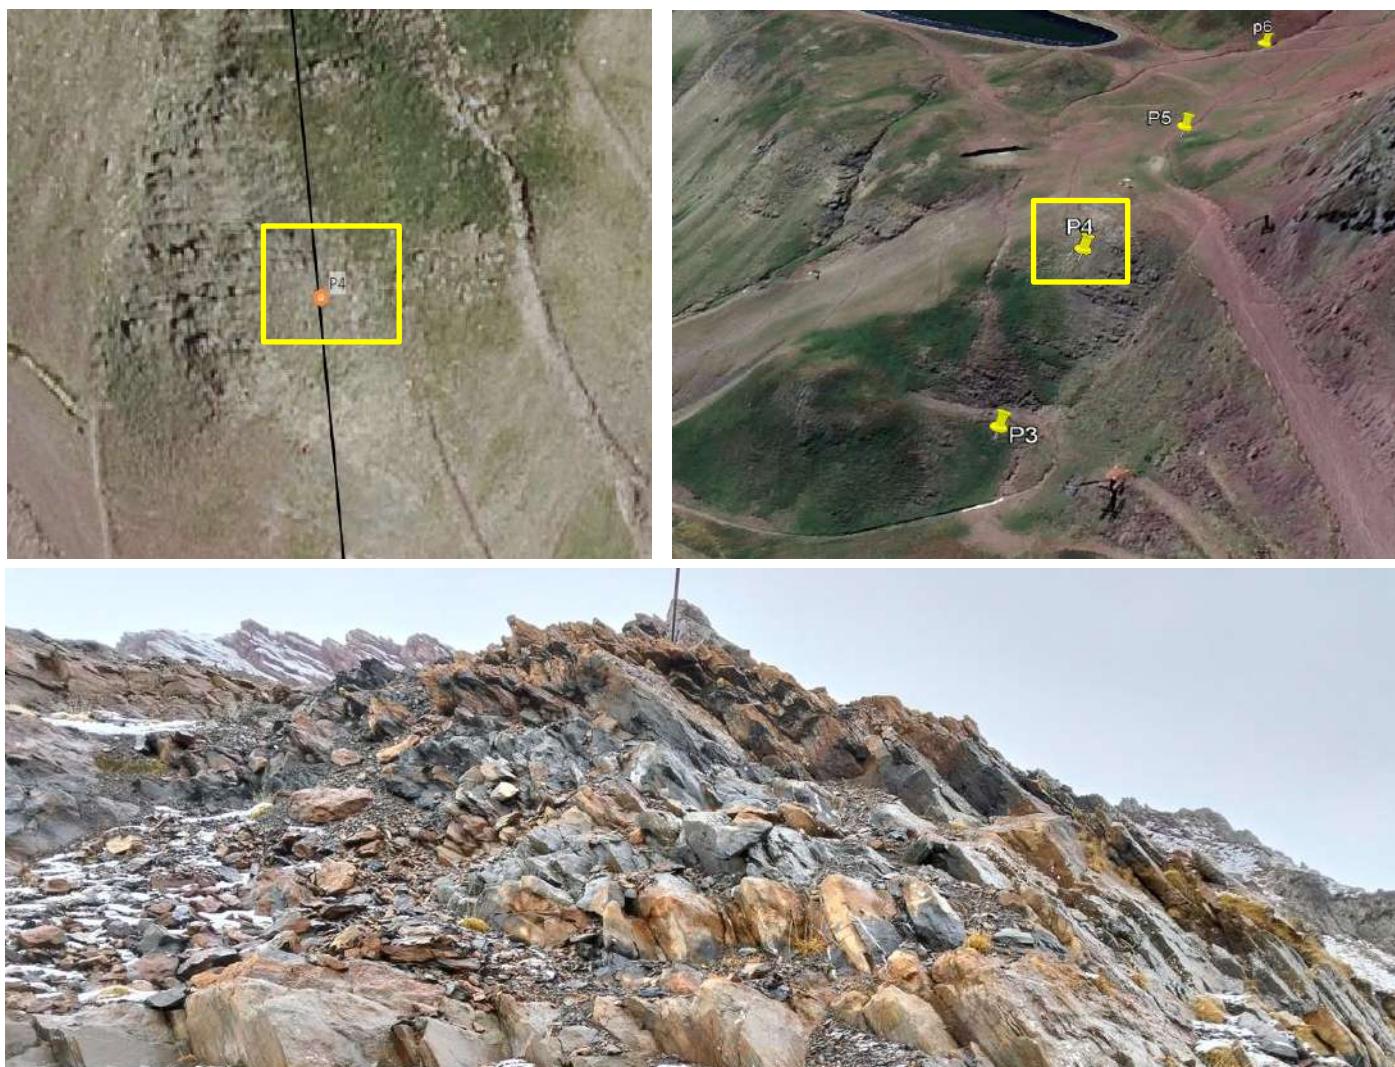
Figura 27 . Ubicación y aspecto de la zona de emplazamiento de la pilona P-04.

Las condiciones de cimentación pueden considerarse favorables, pudiéndose diseñar una cimentación directa sobre roca.

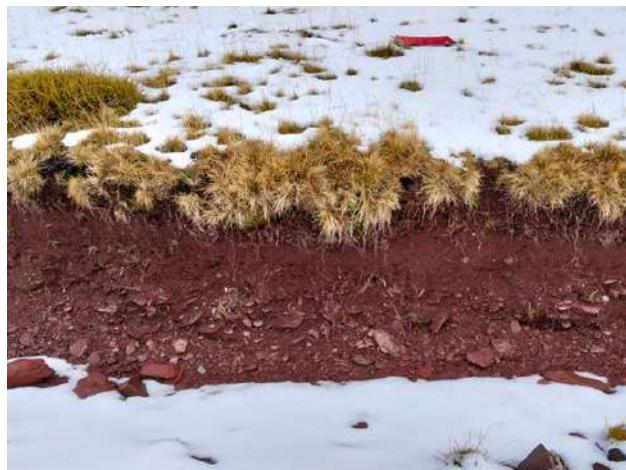
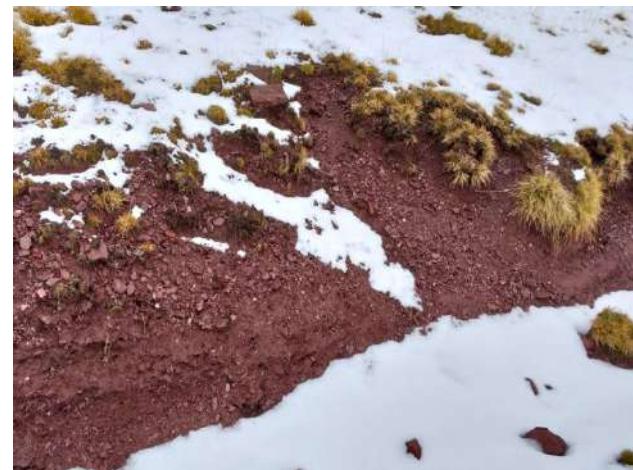
Por los alrededores de este emplazamiento discurre un canal hídrico en el que se aprecian suelos de recubrimiento tapizando un sustrato rocoso que no debería encontrarse a más de 1 m de profundidad. Pueden aparecer bloques de gran tamaño dispersos.

Figura 28 . Suelos de recubrimiento cuaternario en las inmediaciones del emplazamiento de la pilona P-05.

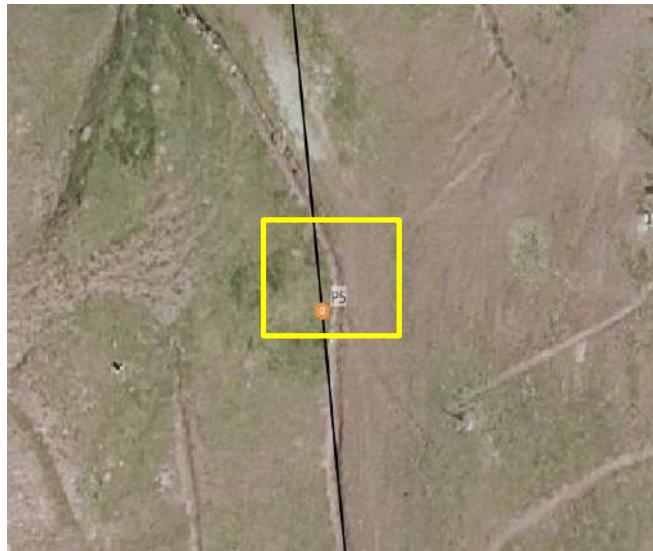
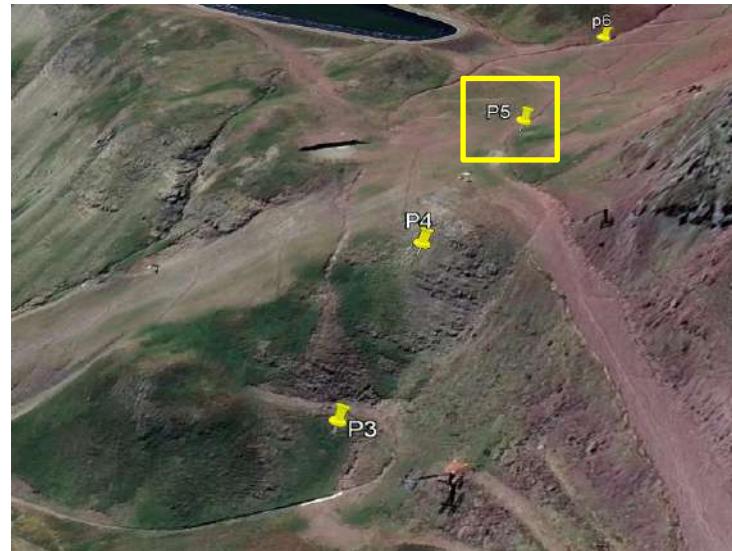
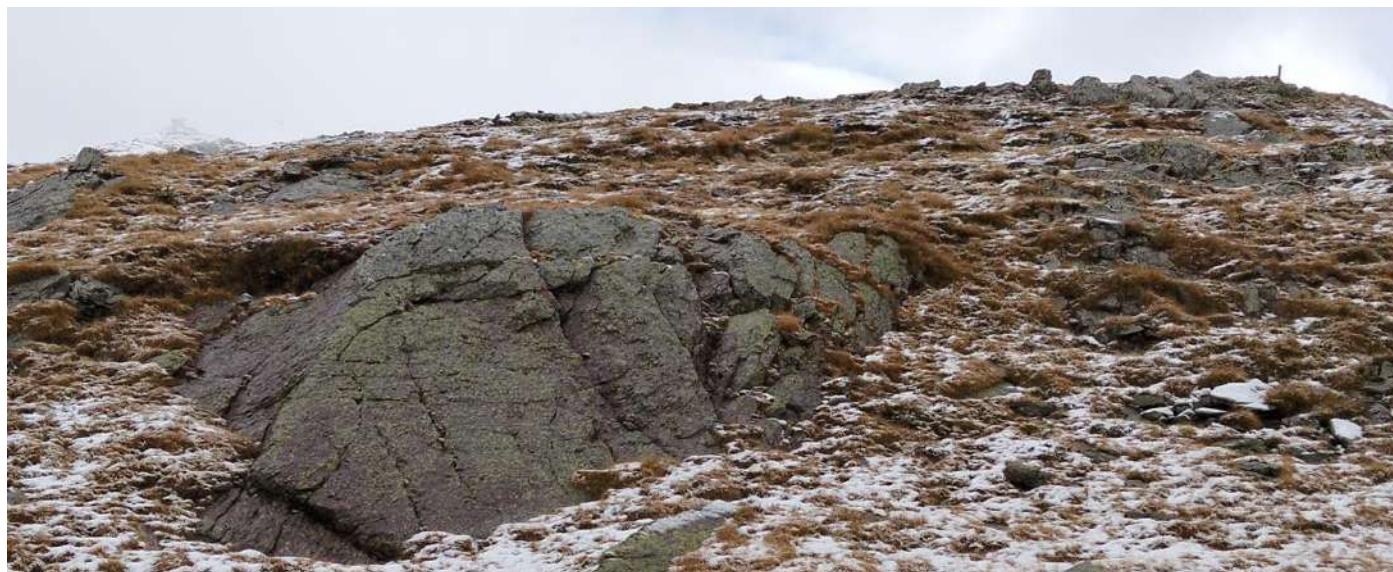
Figura 29 . Ubicación y aspecto de la zona de emplazamiento de la pilona P-05.

Las condiciones de cimentación serán favorables, pudiéndose plantear una cimentación de tipología directa sobre roca, quizás habiendo de sobreexcavar hasta alcanzar la roca, previsiblemente no mucha profundidad, para atravesar los suelos de recubrimiento.

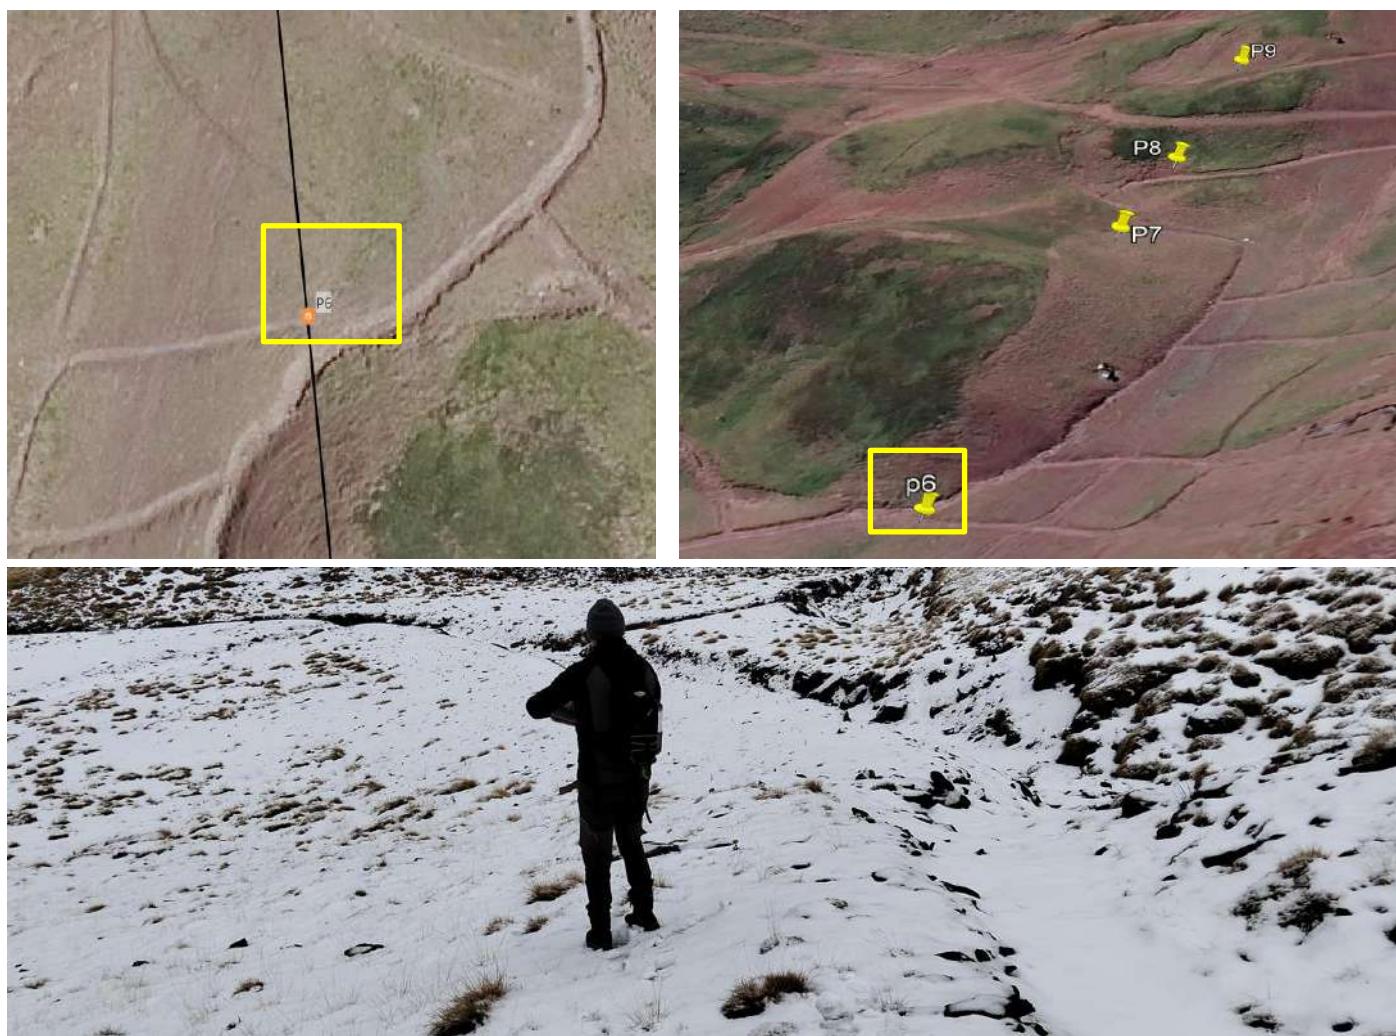
Figura 30 . Ubicación y aspecto de la zona de emplazamiento de la pilona P-06.

Las condiciones de cimentación en este emplazamiento se consideran previsiblemente moderadas, pudiendo ser necesaria la realización de sobreexcavaciones de hasta 2 m de profundidad para alcanzarlo.

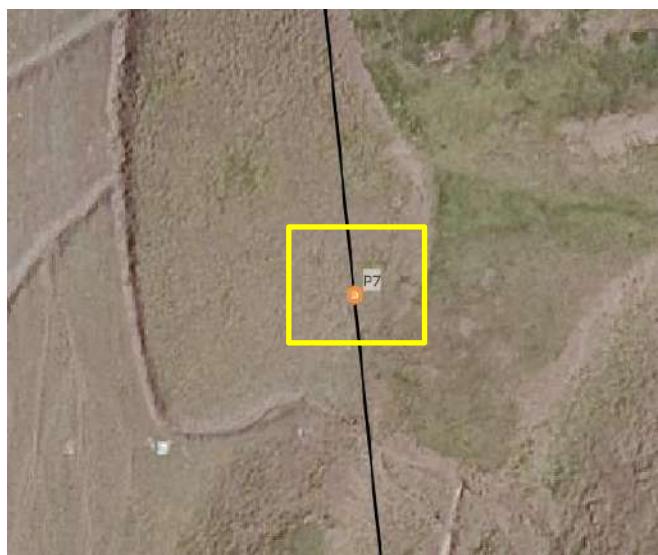
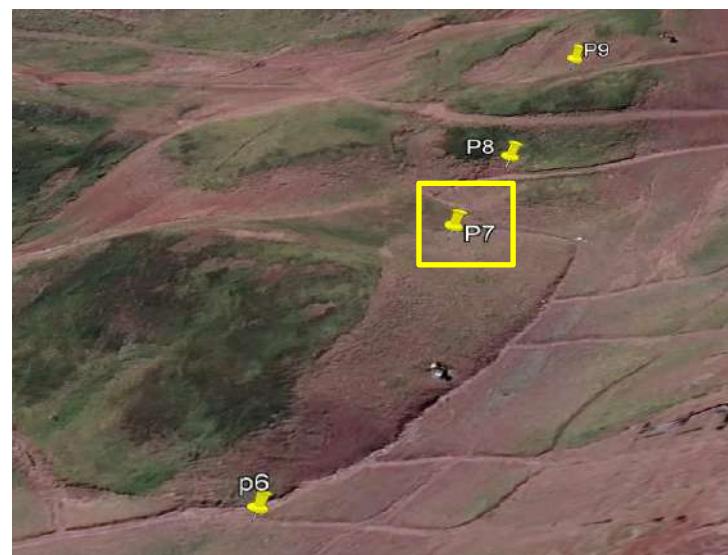
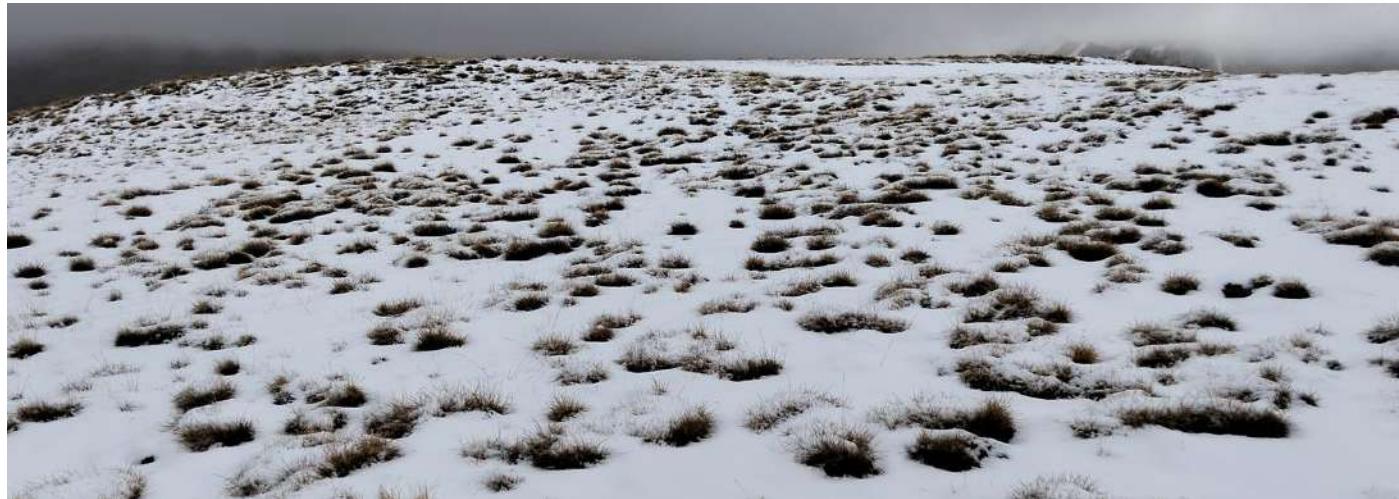
Figura 31 . Ubicación y aspecto de la zona de emplazamiento de la pilona P-07.

Por lo anterior, se supondrá inicialmente que las condiciones de cimentación serán favorables si los materiales predominantes son bolos, cantes o gravas, mientras que habrán de considerarse desfavorables si predominan niveles limosos, arenosos o arcillosos. En el primer supuesto, se considera factible diseñar una cimentación superficial; en el segundo supuesto, seguramente será necesario recurrir a una cimentación profunda mediante pilotes/micropilotes.

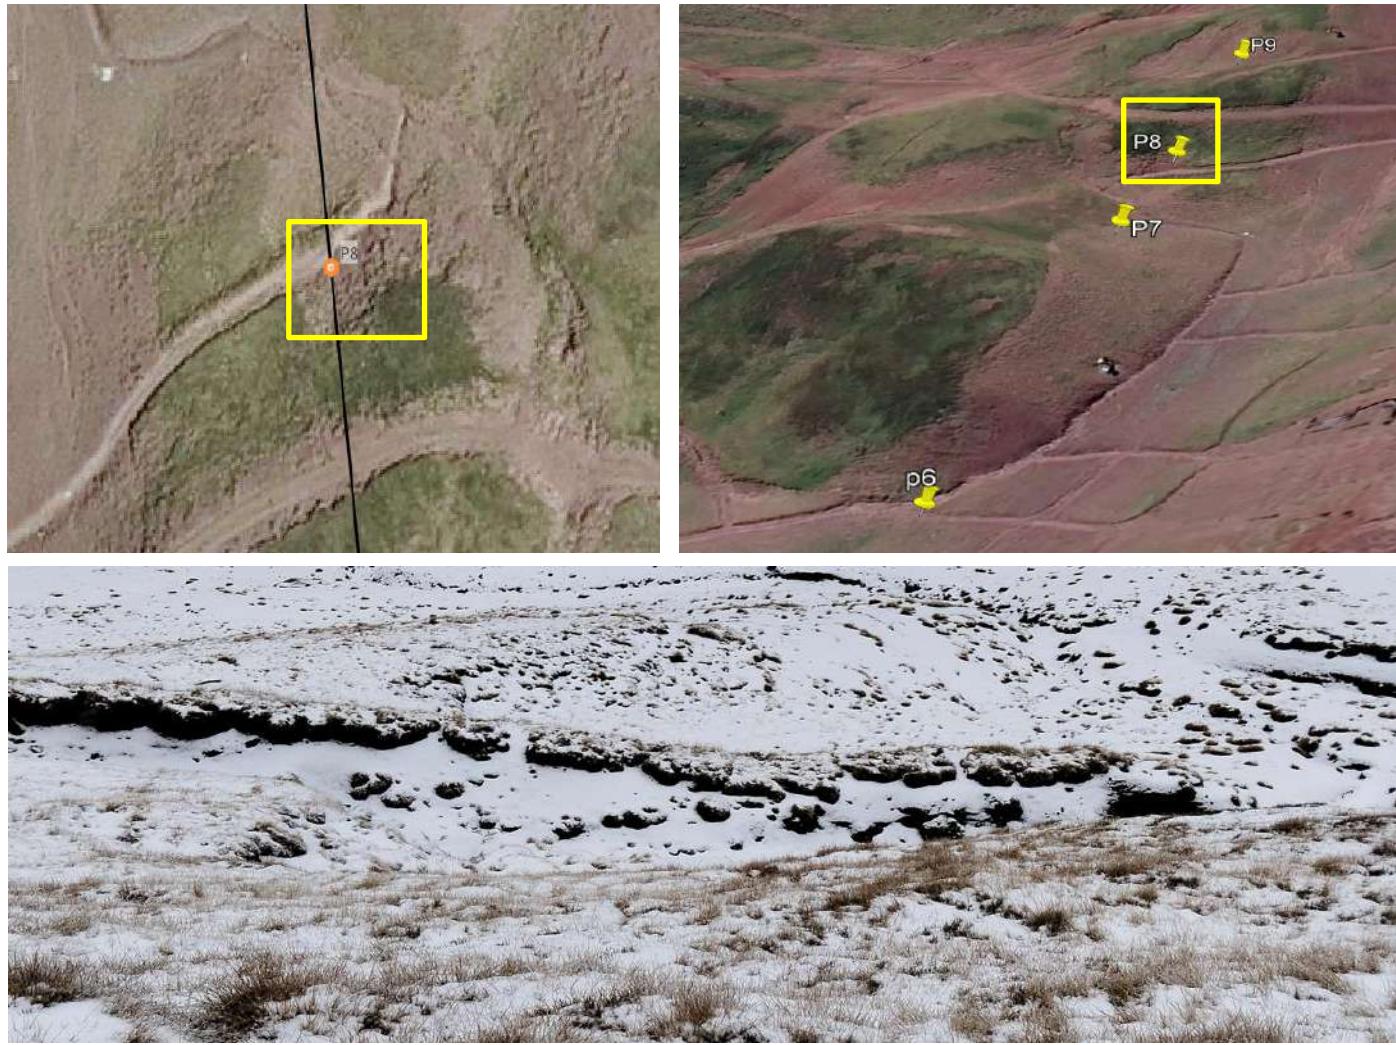
Figura 32 . Ubicación y aspecto de la zona de emplazamiento de la pilona P-08.

Todo lo mencionado en el caso de la pilona P-07 es aplicable a la posición de la pilona P-08, tanto en lo relativo a condiciones geotécnicas como a condiciones de cimentación, es decir, se trata aparentemente de un depósito morrénico que puede ofrecer características mecánicas diferentes según su composición litológica, siendo favorables en el caso de predominio de materiales granulares y probablemente deficientes en el caso de predominio de materiales finos.

Del mismo modo, se supondrá inicialmente que las condiciones de cimentación serán favorables si los materiales predominantes son bolos, cantos o gravas, mientras que habrán de considerarse desfavorables si predominan niveles limosos, arenosos o arcillosos. En el primer supuesto, se considera factible diseñar una cimentación superficial; en el segundo supuesto, seguramente será necesario recurrir a una cimentación profunda mediante pilotes/micropilotes.

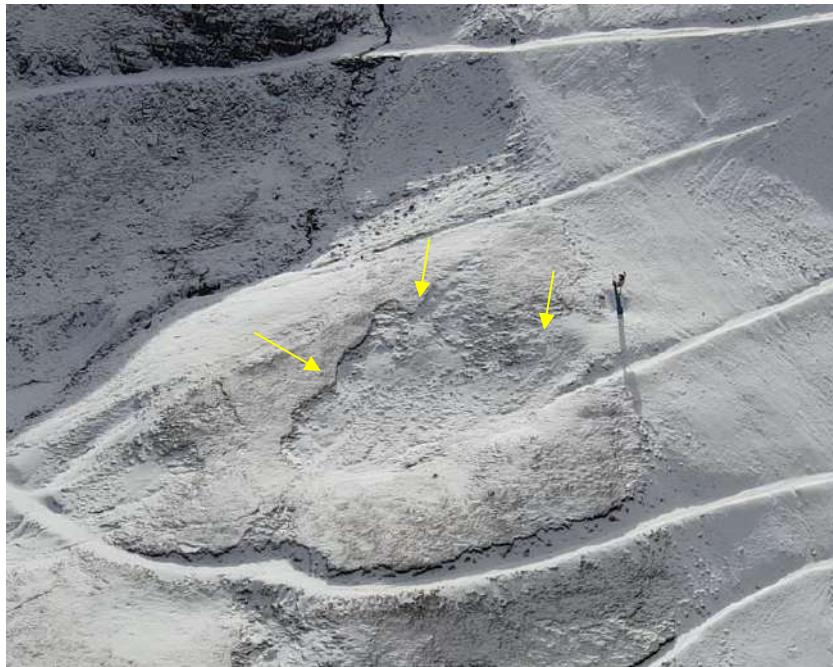
Así mismo, se observan indicios de posibles movimientos de ladera sobre en las inmediaciones de esta posición.

Figura 33 . Indicios de posibles deslizamientos próximos a la posición de la pila P-09.

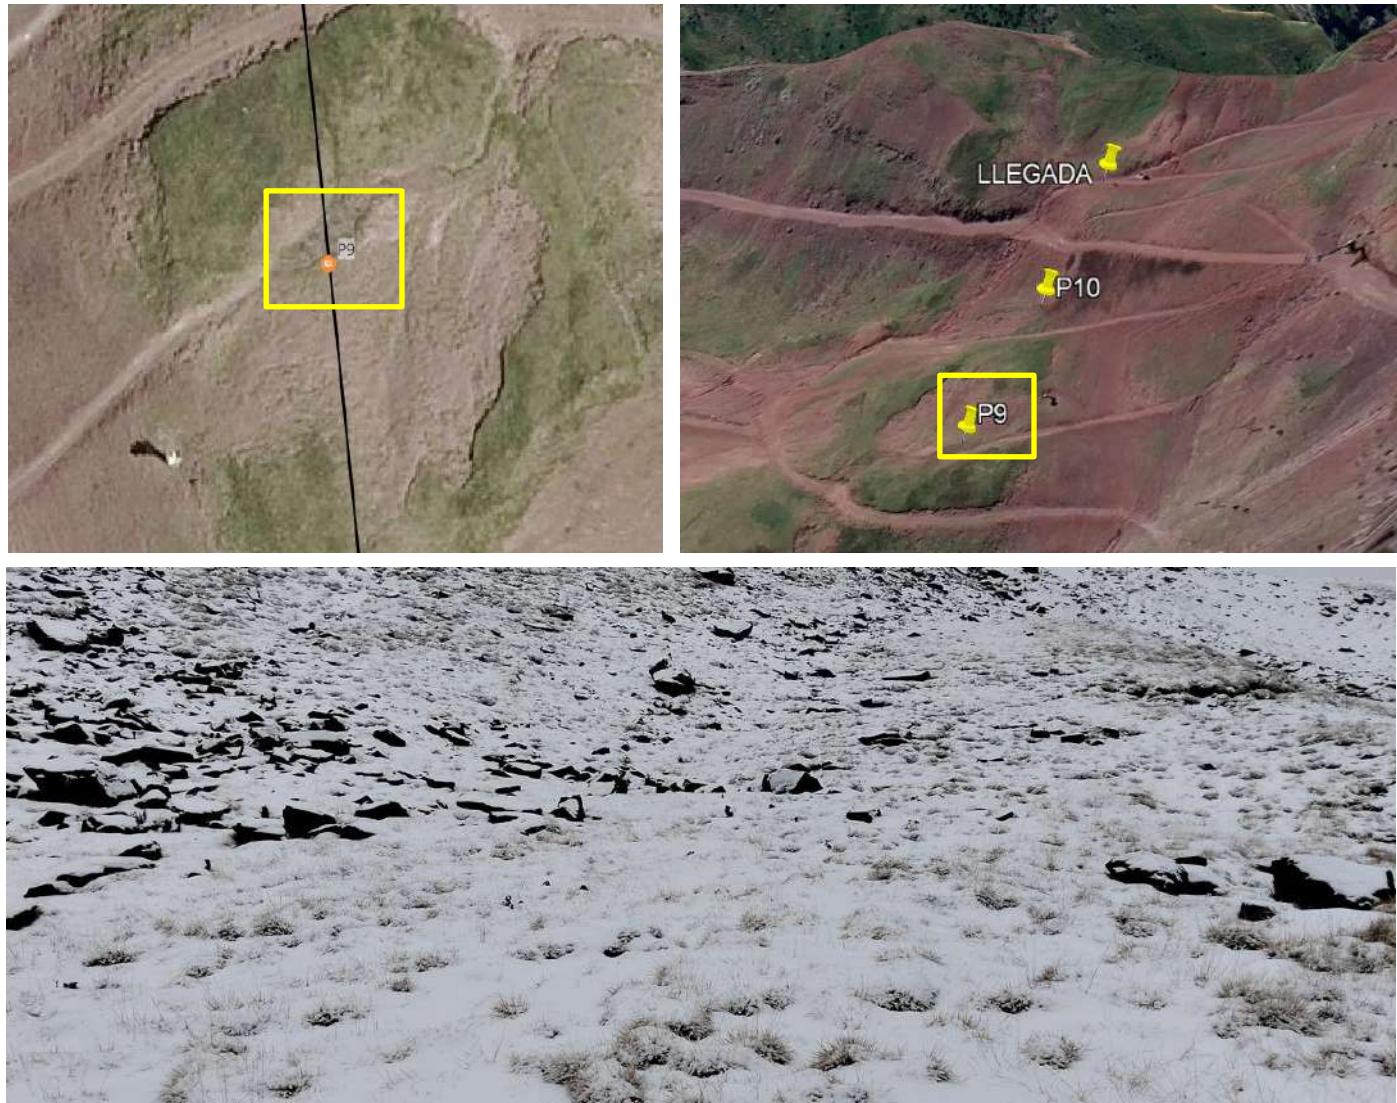
Figura 34 . Ubicación y aspecto de la zona de emplazamiento de la pilona P-09.

Todo lo mencionado en el caso de la pila P-08 es aplicable a la posición de la pila P-09, tanto en lo relativo a condiciones geotécnicas como a condiciones de cimentación, es decir, se trata aparentemente de un depósito morrénico que puede ofrecer características mecánicas diferentes según su composición litológica, siendo favorables en el caso de predominio de materiales granulares y probablemente deficientes en el caso de predominio de materiales finos.

Del mismo modo, se supondrá inicialmente que las condiciones de cimentación serán favorables si los materiales predominantes son bolos, cantos o gravas, mientras que habrán de considerarse desfavorables si predominan niveles limosos, arenosos o arcillosos. En el primer supuesto, se considera factible diseñar una cimentación superficial; en el segundo supuesto, seguramente será necesario recurrir a una cimentación profunda mediante pilotes/micropilotes.

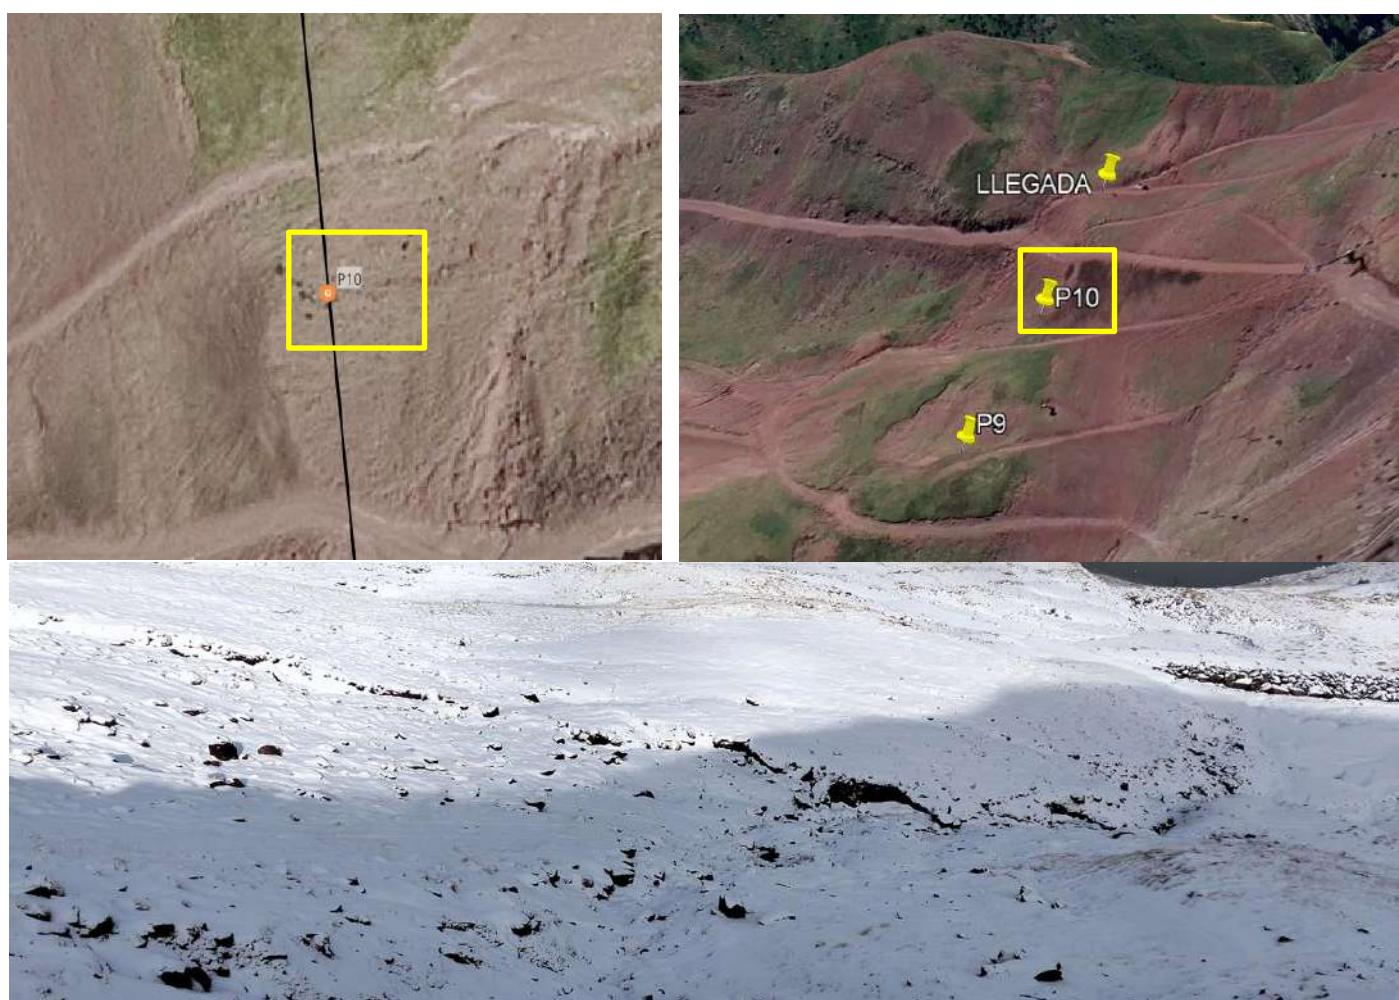
Figura 35 . Ubicación y aspecto de la zona de emplazamiento de la pilona P-10.

De nuevo, todo lo mencionado en el caso de la pilona P-09 es aplicable a la posición de la pilona P-10, tanto en lo relativo a condiciones geotécnicas como a condiciones de cimentación, es decir, se trata aparentemente de un depósito morrénico que puede ofrecer características mecánicas diferentes según su composición litológica, siendo favorables en el caso de predominio de materiales granulares y probablemente deficientes en el caso de predominio de materiales finos.

En este caso, cabe advertir sobre la posible afectación a la pilona de bloques desprendimientos de zonas de cresta situadas a cotas superiores.

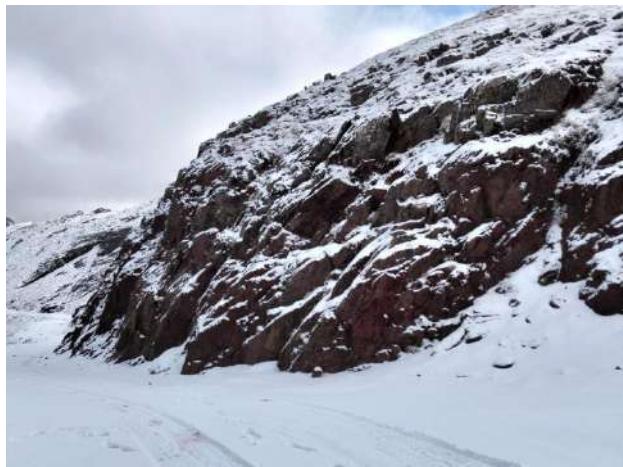
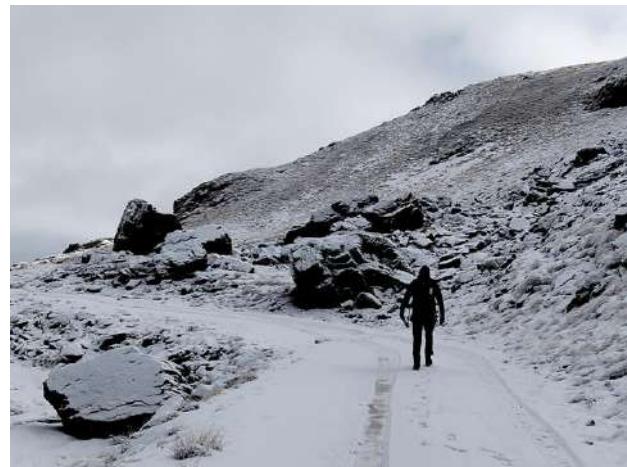
Consideramos que el sustrato rocoso estará cerca de la superficie, según lo que se observa en el desmonte del camino que discurre por esta zona. Además, estará constituido por areniscas rojas, tal y como se aprecia en la figura siguiente:

Figura 36 . Areniscas rojas (izquierda) y bloques de gran tamaño (derecha) en zonas próximas al emplazamiento de la estación superior.

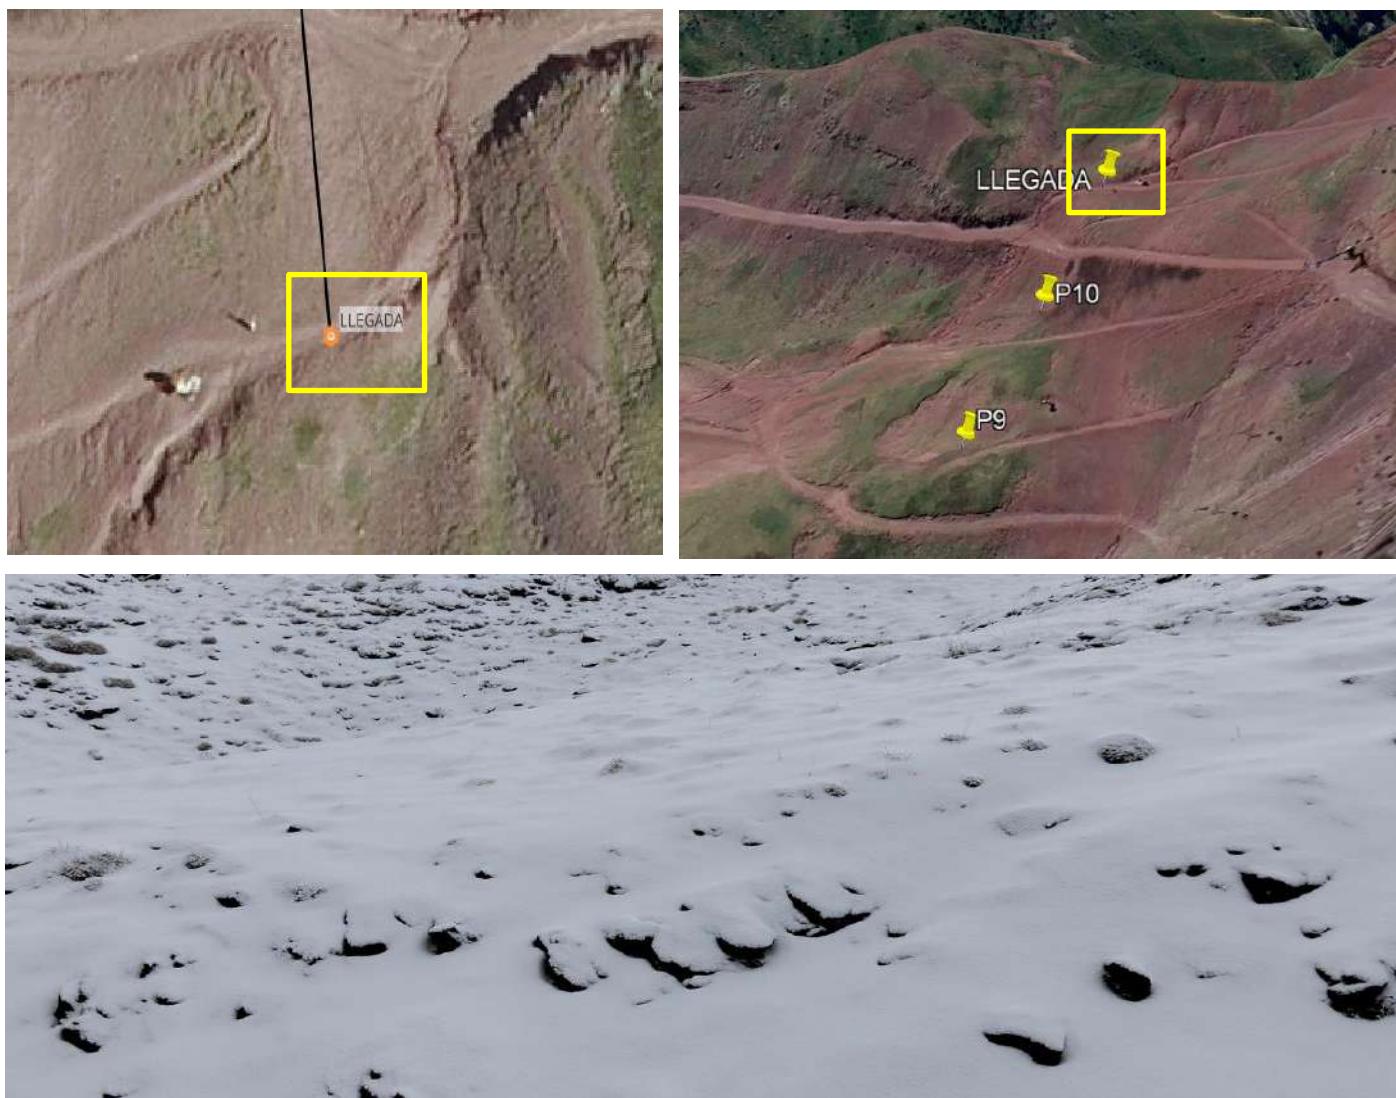
Figura 37 . Ubicación y aspecto de la zona de emplazamiento de la estación superior (llegada).

Como en el caso anterior, cabe advertir sobre la posible afectación a la pilona de desprendimientos de bloques originados en zonas de cresta superiores.

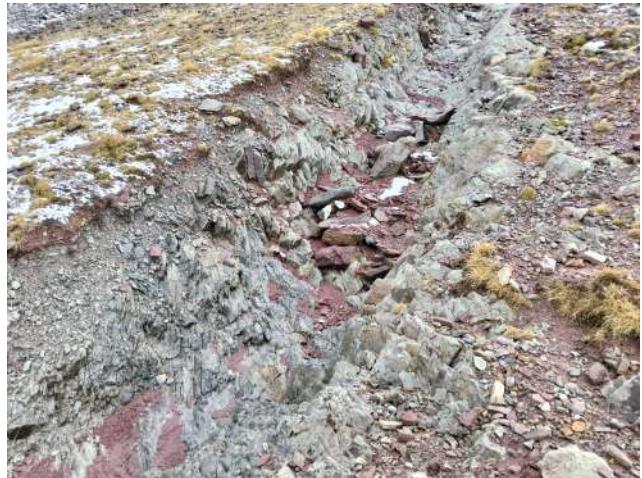
Canal hídrico incidiendo en pizarras grises

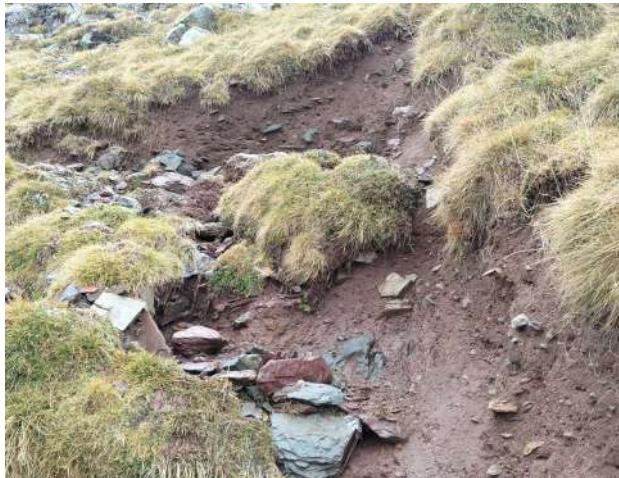
Suelos de recubrimiento en los alrededores de P-03

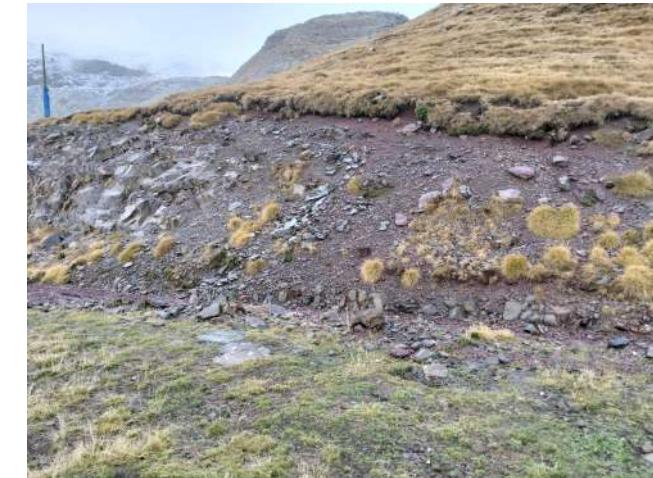
Recubrimiento sobre sustrato rocoso junto a P-02
