# MEDIOMONTE SOLAR, S.L

## SEGUIMIENTO AMBIENTAL EN FASE DE EXPLOTACION INFORME 9

### “PLANTA FOTOVOLTAICA MEDIOMONTE SOLAR Y SUS INSTALACIONES DE EVACUACIÓN” ESCATRÓN (ZARAGOZA)

Nombre de la instalación	FV MEDIOMONTE SOLAR
Provincia	Zaragoza
Nombre del titular	MEDIOMONTE SOLAR, S.L.
CIF del titular	B-87811899
Nombre de la empresa de vigilancia	Luz de Gestión y Medio Ambiente
Tipo de EIA	Ordinaria
Informe en FASE de	Explotación
Periodicidad del informe según DIA	Cuatrimestral
Año de seguimiento nº	Año 3
Nº de informe y año de seguimiento	Informe nº 3 del año 3
Periodo que recoge el informe	Noviembre 2022 - Febrero 2023

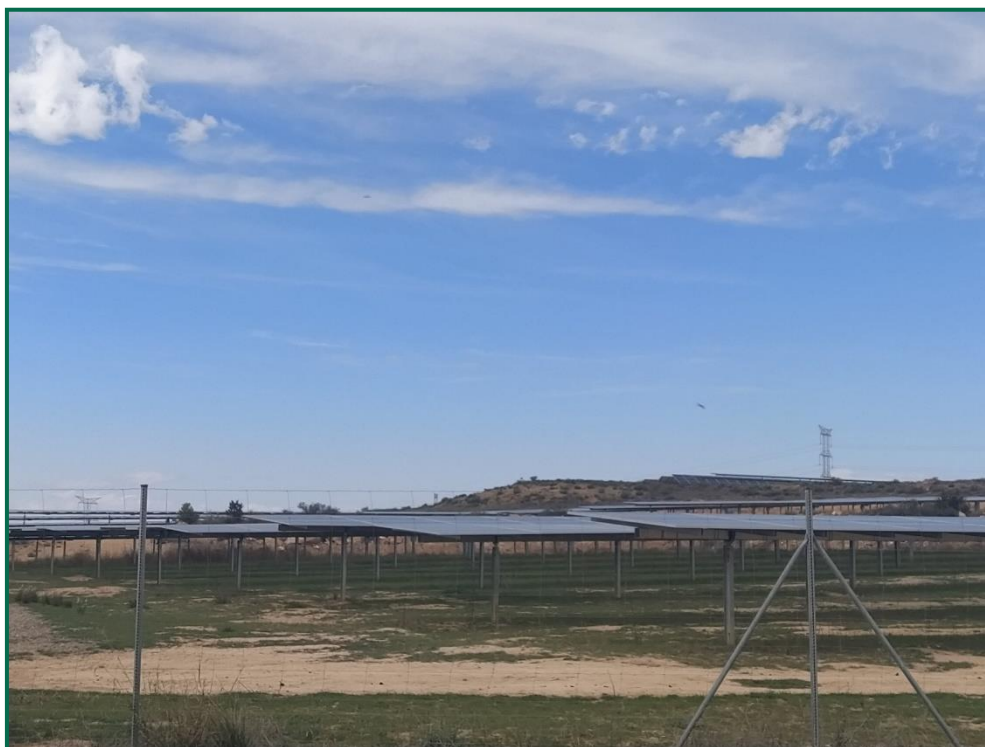
En el periodo que abarca este informe se ha introducido ganado ovino en todas las plantas solares con objeto de recortar esta vegetación, a la vez que aportan nutrientes al suelo. No se han utilizado herbicidas.

Fotografía 1. Vegetación entre placas actualmente.

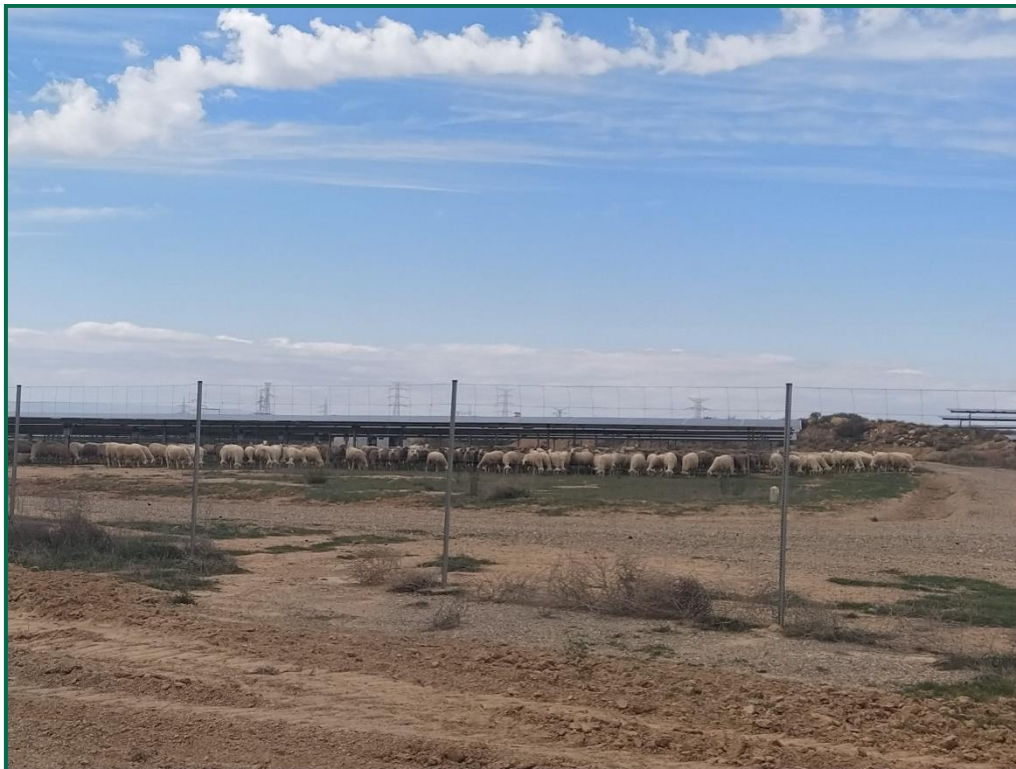
Respecto al vallado perimetral, se ha utilizado en todas las plantas malla cinéctica que permite el paso de fauna de pequeño tamaño. Este vallado mide 2 metros de altura total y está formado por

una serie de alambres verticales y horizontales, con una separación entre los verticales de 30cm, y entre los horizontales de mínimo 15cm en la línea inferior. Este vallado no presenta elementos cortantes ni punzantes.

Fotografía 2. Vallado perimetral.

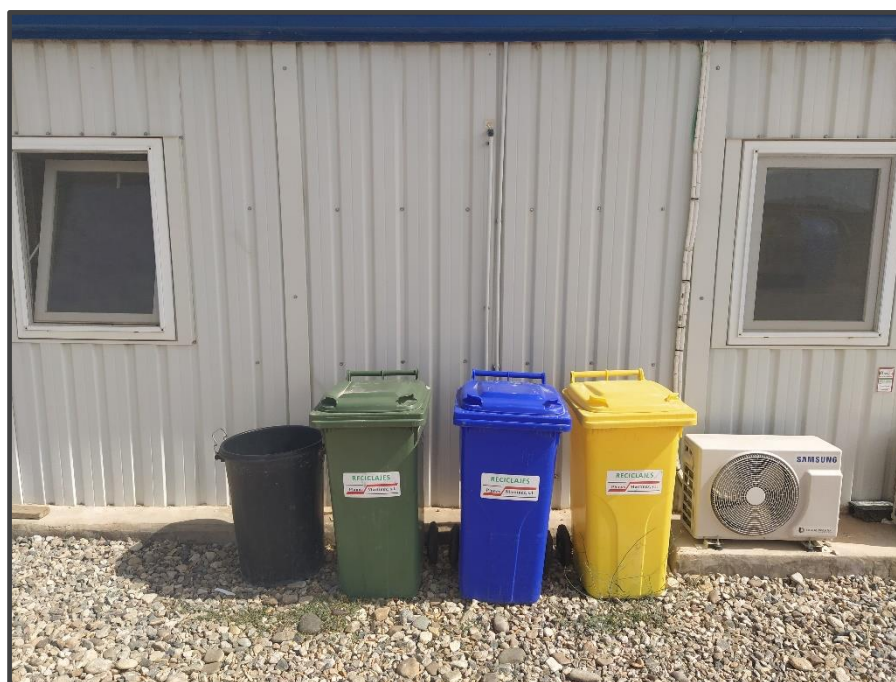
Se han habilitado puntos de acopio selectivo para su uso durante la explotación con contenedores específicos para la separación de residuos, en el edificio de control se encuentran contenedores de inertes, y en el edificio de Aragón Solar, ubicado junto a Ignis, se recogen residuos peligrosos y placas deterioradas.

Fotografía 3. Contenedores de residuos.

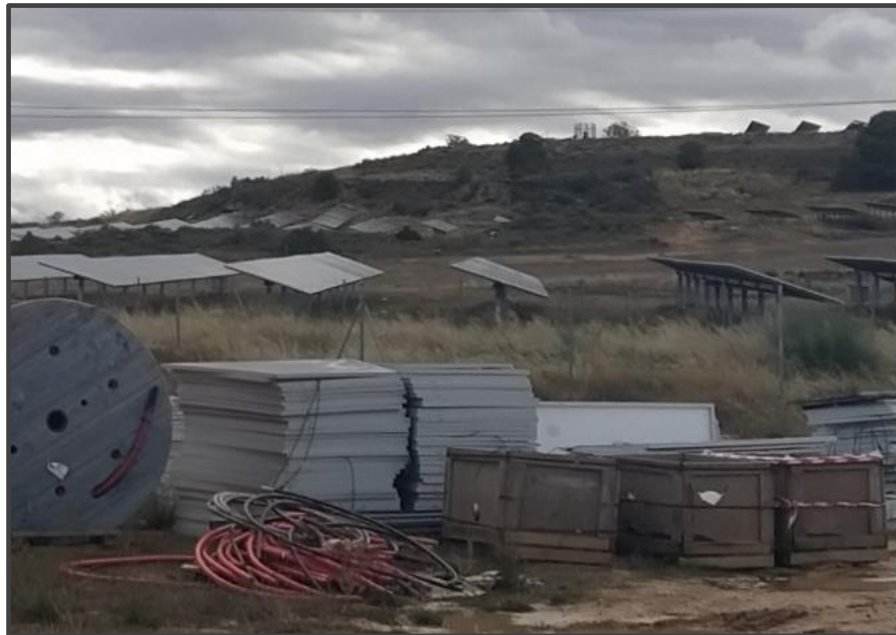
Fotografía 4. Zona de acopio de placas solares deterioradas.

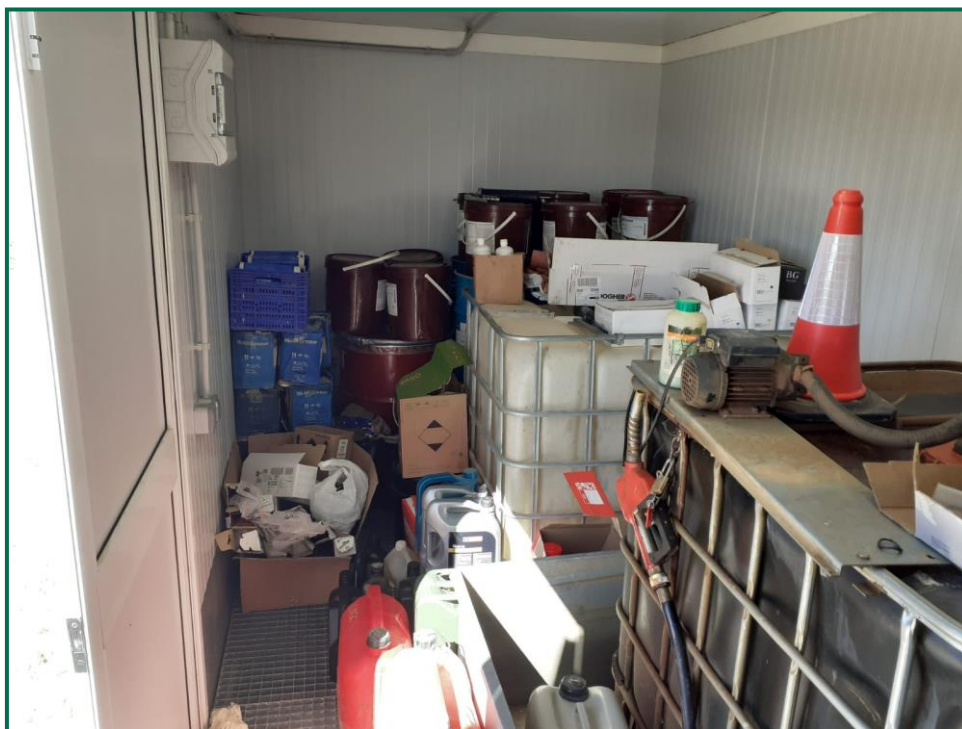
Los residuos peligrosos consisten en su mayoría en trapos y envases contaminados por restos de aceites y productos químicos utilizados durante el mantenimiento, estos residuos se acopian en puntos habilitados.

Fotografía 5. Bidones para residuos peligrosos.
