Programa de Vigilancia Ambiental durante la Construcción de la Planta Fotovoltaica Valdenebro Solar. Muniesa (Teruel)

9 agosto 2023

Nombre de la instalación:	FV VALDENEBRO SOLAR
Provincia/s ubicación de la instalación:	TERUEL
Nombre del titular:	VALDENEBRO SOLAR, SL.
CIF del titular:	B88005756
Nombre de la empresa de vigilancia:	TAUW IBERIA
Tipo de EIA:	ORDINARIA
Informe de FASE de:	CONSTRUCCIÓN
Periodicidad del informe según DIA:	MENSUAL
Año de seguimiento nº:	AÑO 1
nº de informe y año de seguimiento:	INFORME nº12 del AÑO 1
Período que recoge el informe:	JULIO DE 2023

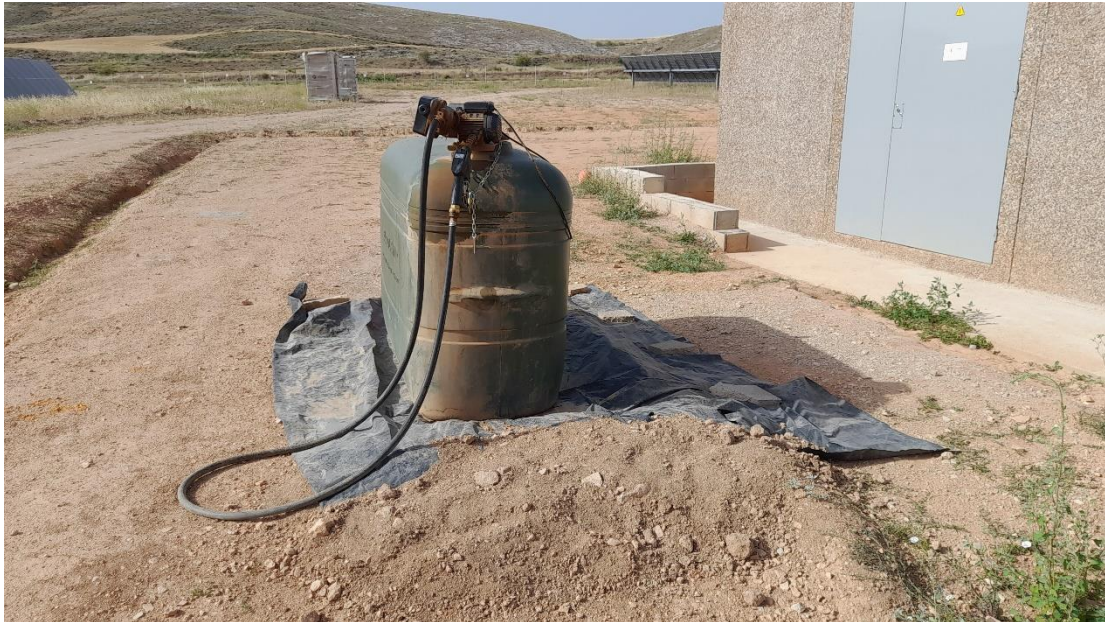
Foto 1. Depósito de gasoil en la zona de oficina de O&M

- En el momento actual de la obra, las labores de repostaje de maquinaria necesarias son mínimas y se realizan generalmente junto al depósito existente junto al edificio O&M. Se comprueba que esta zonas impermeabilizada es suficiente y tiene un mantenimiento correcto.

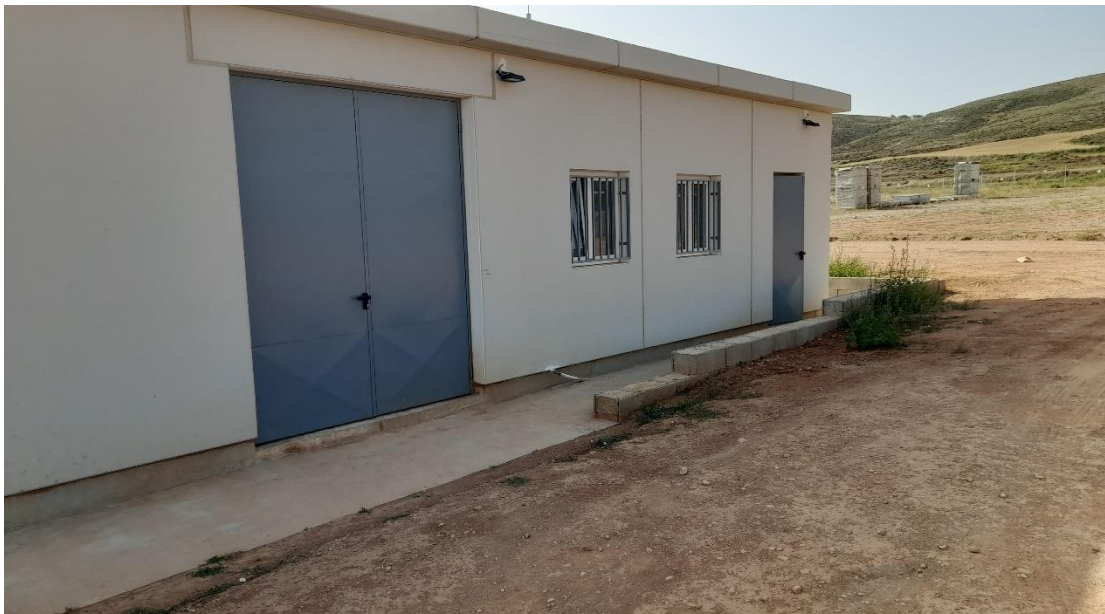
Foto 2. Oficina de O&M finalizada

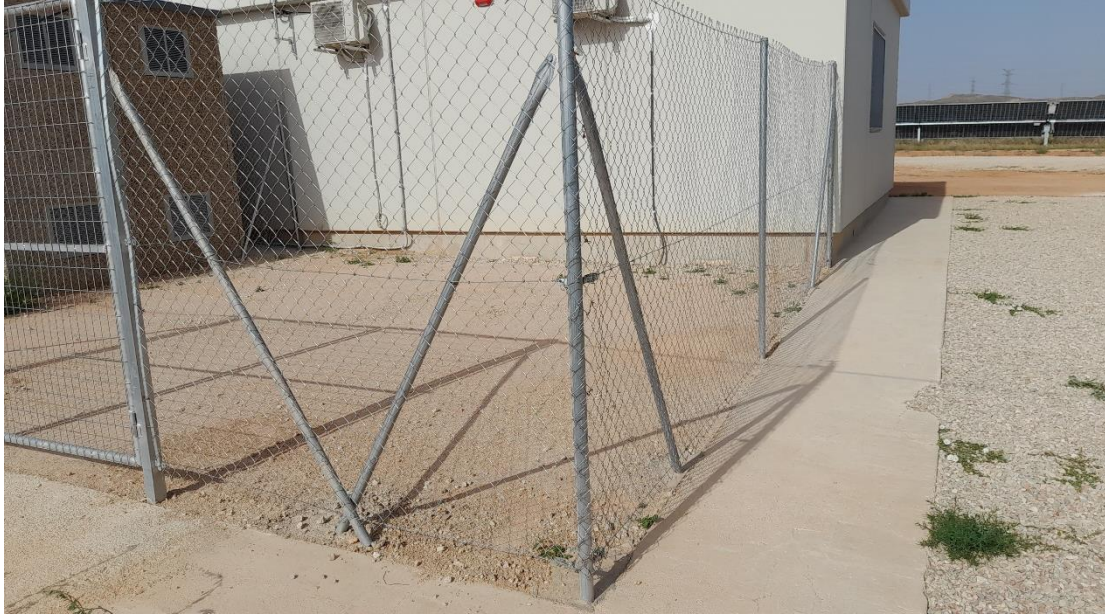
Foto 3. Zona de almacenamiento de materiales para FO en parte trasera de Oficina de O&M.

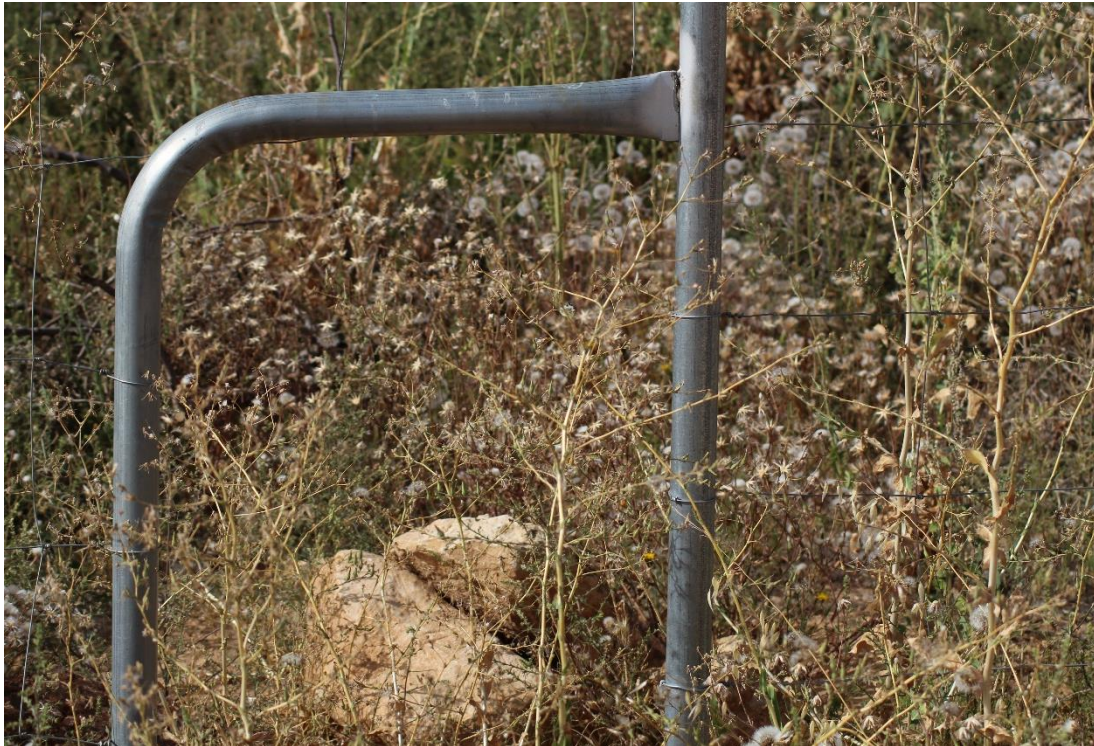
- Instalación de gateras de 53 cm de ancho por 79 cm de alto cada 50 m, como máximo.
- Instalación de placas señalizadoras en vallado de 25 cm x 25 cm
- En algunos puntos del vallado, se ha detectado que no se cumple con la distancia mínima del vallado al terreno. Este hecho deberá ser corregido.

Se considera que, muchos de los majanos ejecutados en la parte exterior del vallado, así como las balsas, tienen unas dimensiones escasas, y conviene que sean recrecidos.

Foto 4. Gateras instalada en el vallado perimetral junto con majano

- Ampliación y acondicionamiento de las balsas y majanos ejecutados como medida compensatoria para la fauna.
- Reposición de las marras en la plantación de la pantalla vegetal, y realización de riegos periódicos para evitar nuevas marras.

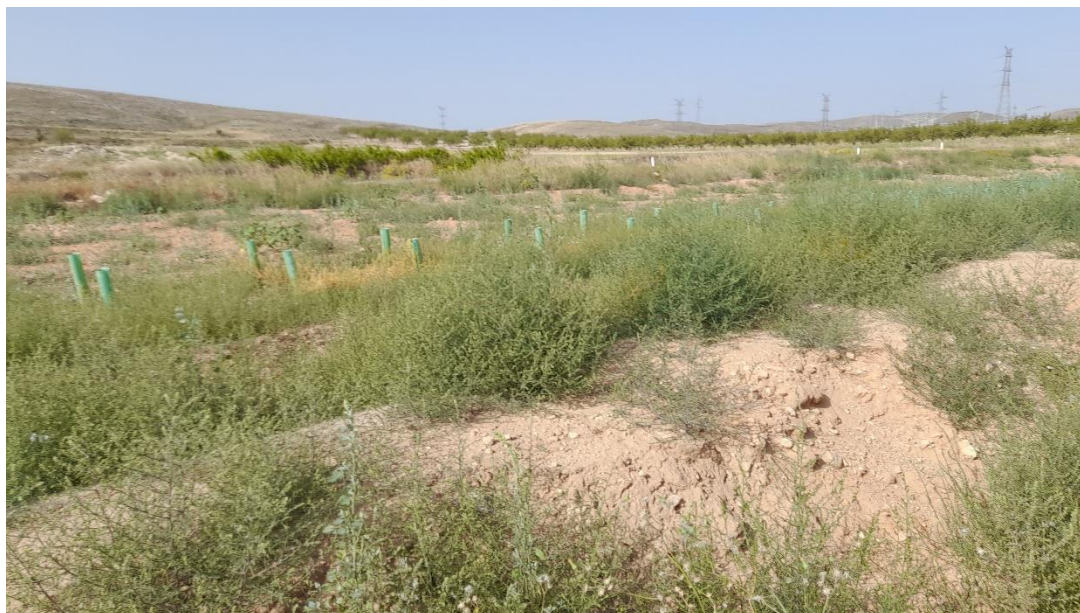
Se han ejecutado los trabajos de plantaciones de ocultación y de formación de hábitat ecotonal en el vallado exterior así como la instalación de acumulaciones de piedras para refugio de insectos e invertebrados y de balsas de agua en diversos puntos del perímetro de la planta. Será necesario complementar estas medidas con una siembra en esta franja perimetral.

Foto 5. Plantaciones realizadas a lo largo de perímetro del vallado.

- Completar la siembra en el vallado perimetral.
- Asegurar la distancia mínima del vallado al suelo.
- Adecuar los pasos de Fauna sobre Jarillón.
- Comprobación de que el sistema de drenaje de la planta fotovoltaica, garantiza la capacidad de desagüe de las zonas afectadas por la propia planta, la red de viales y las zanjas, asegurándose en todo momento la calidad de las aguas superficiales y subterráneas.

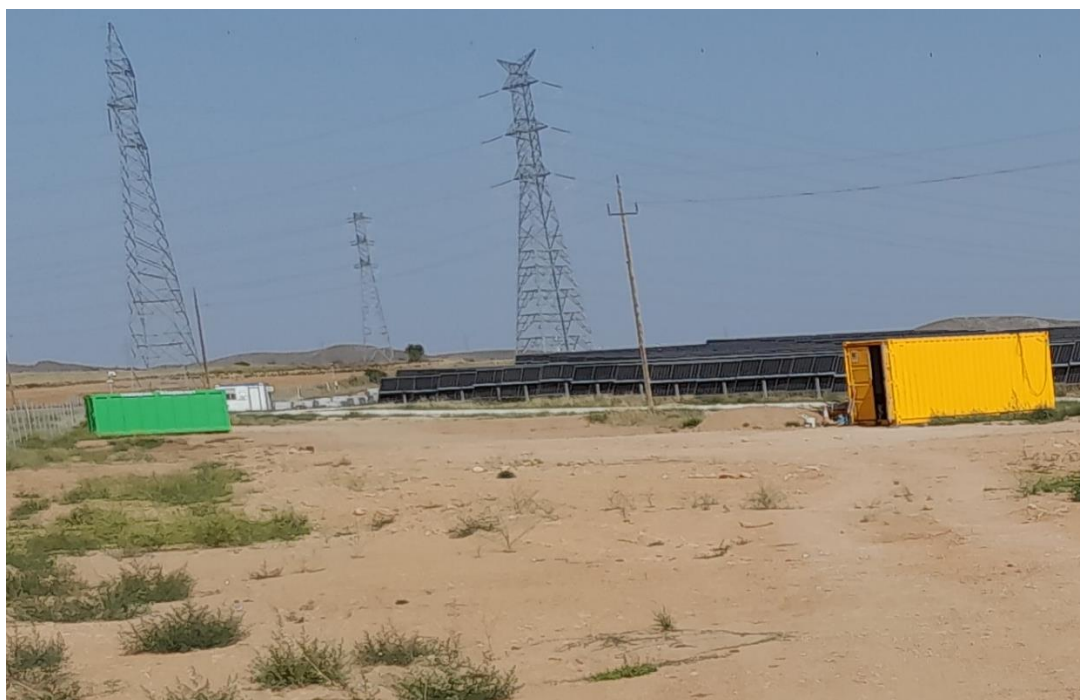
Durante el presente periodo se han eliminado las instalaciones auxiliares de obra, quedando únicamente instalados un contenedor para almacén y contenedores para RCDs.

Foto 6. Contenedor de RCDs y almacén en área de instalaciones auxiliares.

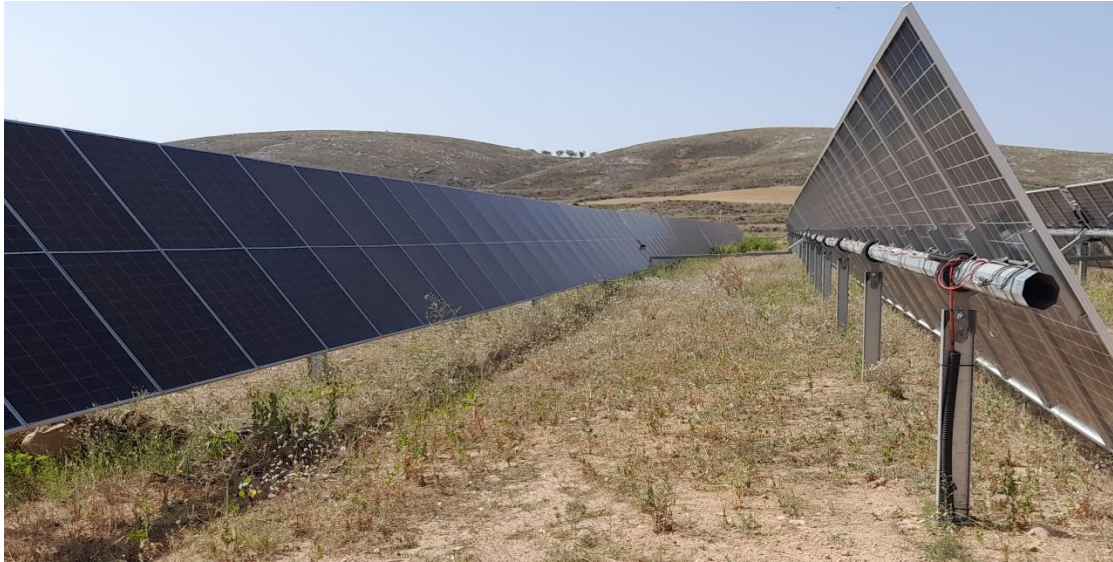
Como se ha comentado, el suelo fértil ha sido extendido por las zonas libres y las que serán ocupadas por el campo de seguidores de la planta fotovoltaica y que desarrollarán, durante la Fase de Operación, un área de vegetación natural a mantener mediante desbroces mecánicos o ganado. De hecho, en muchas zonas de la planta se puede observar ya el crecimiento de vegetación (ver anexo de reportaje fotográfico).

Foto 7. Presencia de cubierta herbácea bajo seguidores y entre strings.

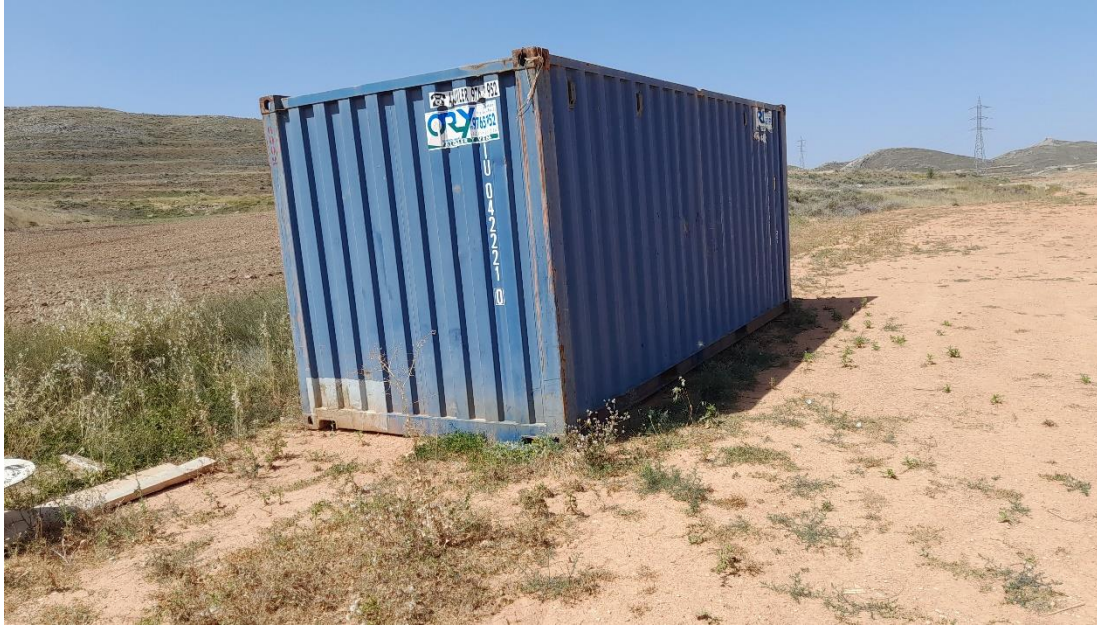
Durante el presente periodo se ha realizado la retirada de residuos peligrosos del punto limpio existente en la zona de instalaciones auxiliares de obra y se ha procedido a realizar el desmantelamiento de esta área, quedando únicamente el contenedor utilizado durante la fase de construcción como almacén.

Foto 8. Instalación auxiliar (almacén).

- Descompactación de la zona de instalaciones auxiliares y del camino auxiliar de acceso cuando éste se desmantele.
- Retirada del contenedor situado en la zona de instalaciones auxiliares ya que se encuentra vacío. Asimismo, se debería realizar la retirada de los RCDs (madera principalmente) que aún permanecen en la zona.

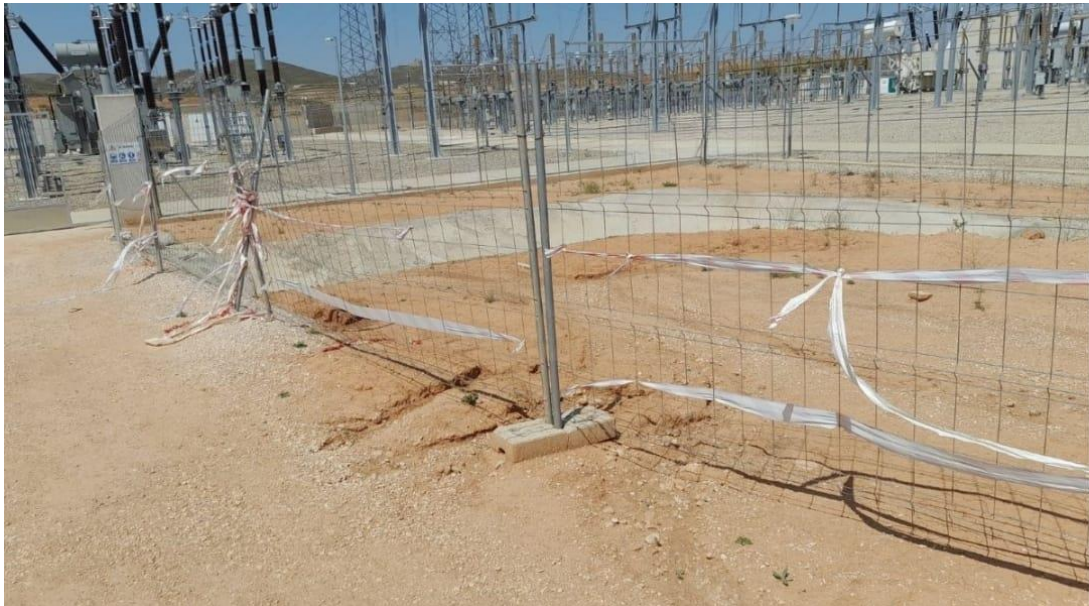
La PFV Valdenebro y la Ampliación de la SET Muniesa Promotores ya presentan vallados definitivos. Únicamente hay un pequeño vallado provisional a la entrada de la SET desde el vial provisional de acceso a su paso por la obra de drenaje de la SET. Este vallado se retirará cuando se desmantele el vial de acceso.

Foto 9. Vista del acceso a subestación: vallado del vial provisional de acceso para protección en obra de drenaje de subestación

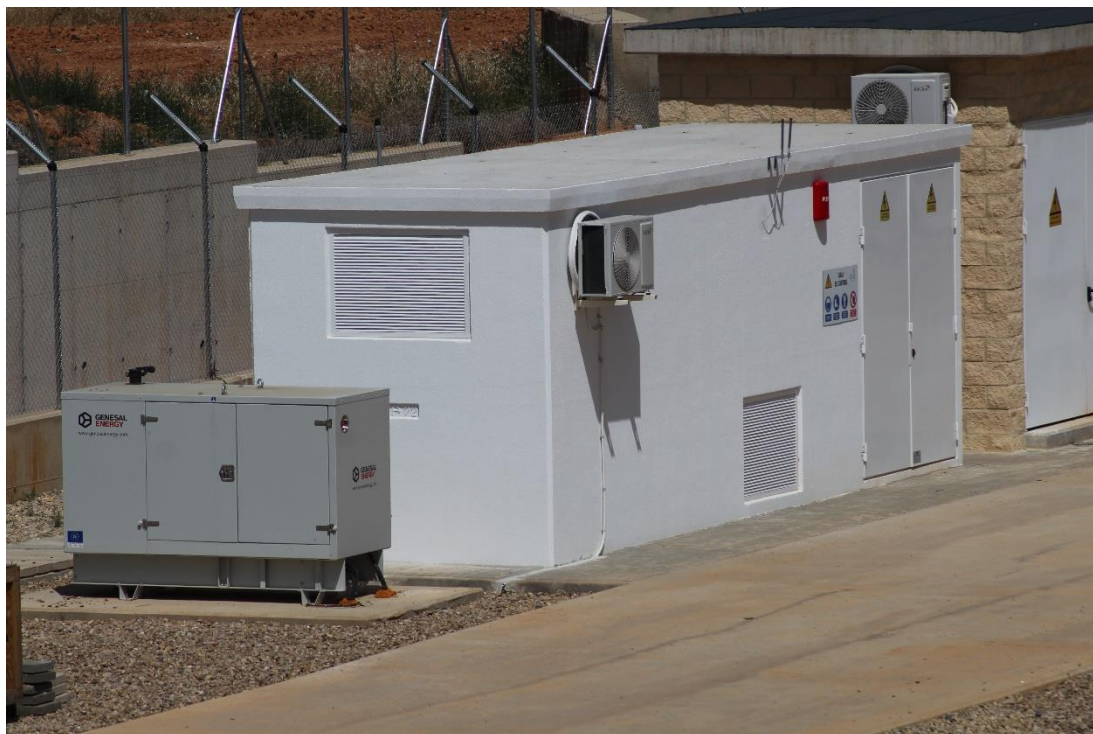
Foto 10. Grupo electrógeno y sala de control de subestación.
