PARQUE EÓLICO "LA PEÑA"

VIGILANCIA AMBIENTAL EN FASE DE EXPLOTACIÓN

NOMBRE DE LA INSTALACIÓN	PARQUE EÓLICO "LA PEÑA"
PROVINCIA UBICACIÓN INSTALACIÓN	ZARAGOZA
NOMBRE DEL TITULAR	EDP RENOVABLES ESPAÑA, S.L.U.
CIF DEL TITULAR	B91115196
NOMBRE DE LA EMPRESA VIGILANCIA	CIMA DESARROLLO Y MEDIO AMBIENTE, SLU
INFORME DE FASE DE	EXPLOTACIÓN
PERIODICIDAD DEL INFORME SEGÚN DÍA	CUATRIMESTRAL
AÑO DE SEGUIMIENTO	AÑO 3
Nº DE INFORME Y AÑO DE SEGUIMIENTO	INFORME Nº2 DEL AÑO 3
PERIODO QUE RECOGE EL INFORME	DICIEMBRE 2021 – MARZO 2022

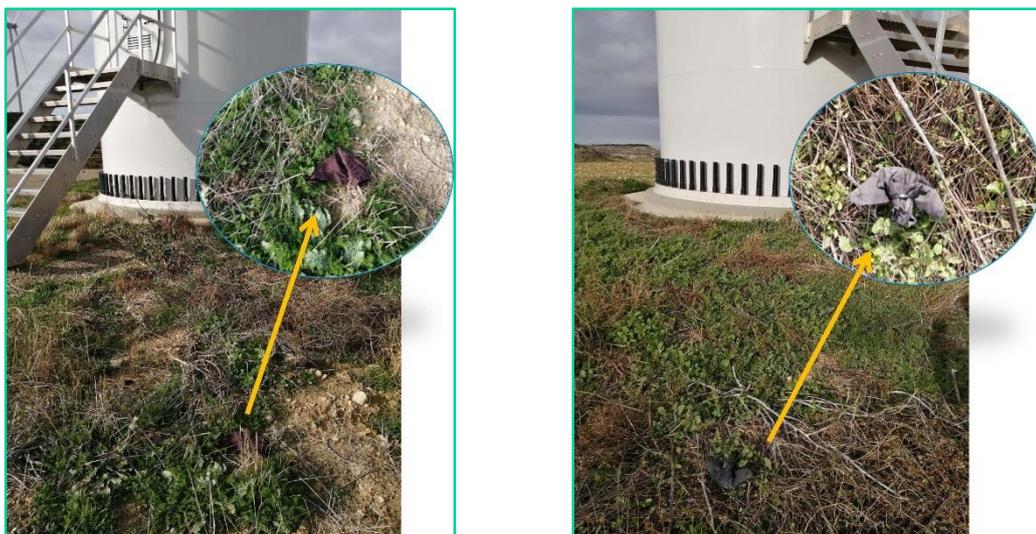
Para estimar la eficacia en la búsqueda un ayudante colocó diferentes señuelos al técnico encargado de la vigilancia, el cual los debía localizar posteriormente utilizando el mismo esfuerzo que en un día normal. Cabe recordar que actualmente los siniestros deben retirarse y llevarse al congelador más próximo, con lo que no es posible su uso para la realización de los test. En su lugar, los señuelos empleados fueron piedras envueltas por fragmentos de tela que simulaban quirópteros (de pequeño tamaño y tela negra) o aves (de tamaño variable pero inferior a una paloma y de tela marrón; Fotografía 1).

Fotografía 1. Ejemplo de señuelos empleados para estimar la eficacia de búsqueda del observador (izquierda simula quiróptero y derecha ave).

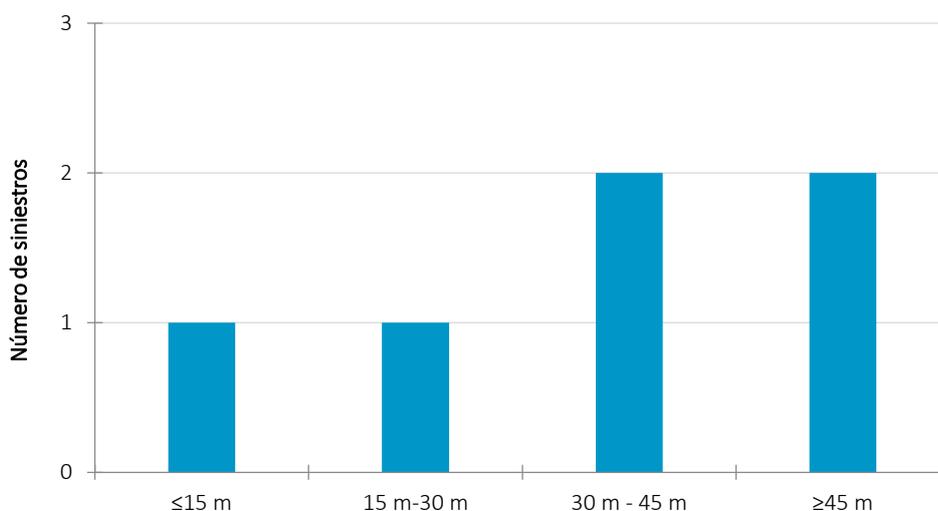
Los siniestros parecen concentrarse a cierta distancia del aerogenerador, presentándose la mayor parte de ellos alejados por encima de los 30 metros (Ilustración 2). La distancia extrema la obtuvieron dos buitres que fueron localizados a 81 y 89 metros de la turbina más próxima.

Ilustración 2. Distancia de localización de los siniestros respecto al aerogenerador más próximo

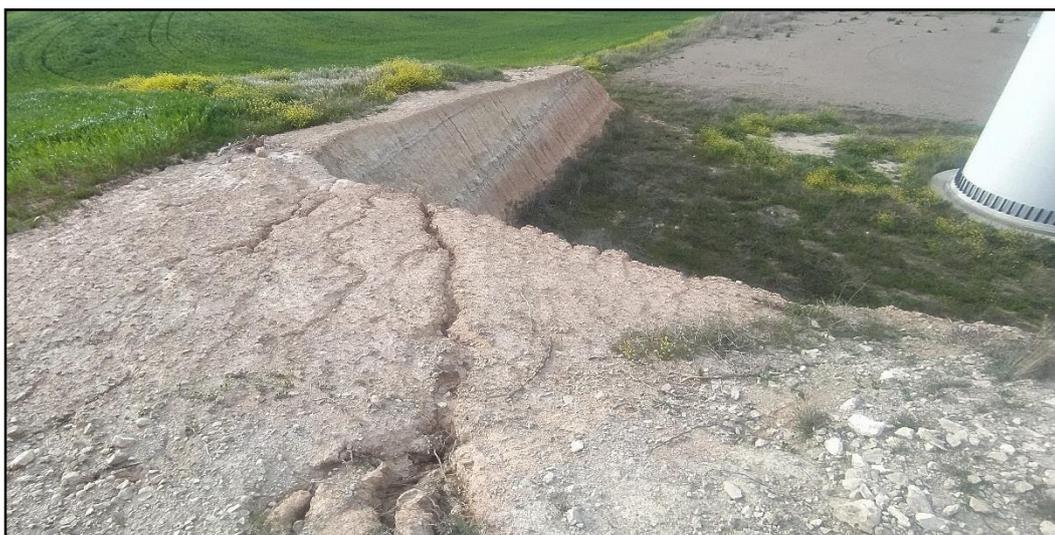
Se vienen detectado pequeñas incidencias relacionadas con procesos erosivos. En su mayoría, están ocasionadas y agravadas por los periodos de fuertes lluvias (como por ejemplo las ocurridas a mediados de febrero de 2022) y se traducen en la formación de cárcavas y regueros (como los que se observan en las turbinas LP-03 y LP-05; Fotografía 2).

En algunos puntos, aquellas fisuras originadas en la parte superior de los taludes, filtran el agua y acaban produciéndose ligeros desprendimientos como es el caso de los situados en las plataformas de los aerogeneradores LP-09 y LP-10. No obstante, se viene observando cierta consolidación del terreno.

Fotografía 2. Pequeño reguero en el talud del aerogenerador LP-09.

Todas las incidencias fueron comunicadas al jefe del parque eólico.

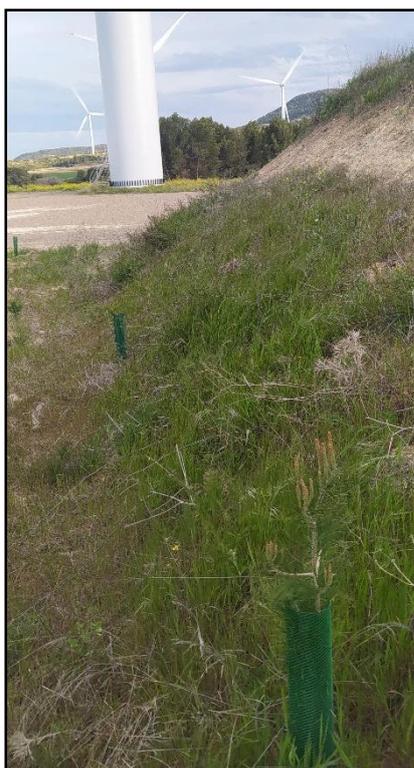
A nivel general, se ha podido constatar una evolución favorable de la revegetación, especialmente en plataformas y sobreeanchos, complementada por la recolonización natural (Fotografía 3).

Fotografía 3. Evolución adecuada de la revegetación.

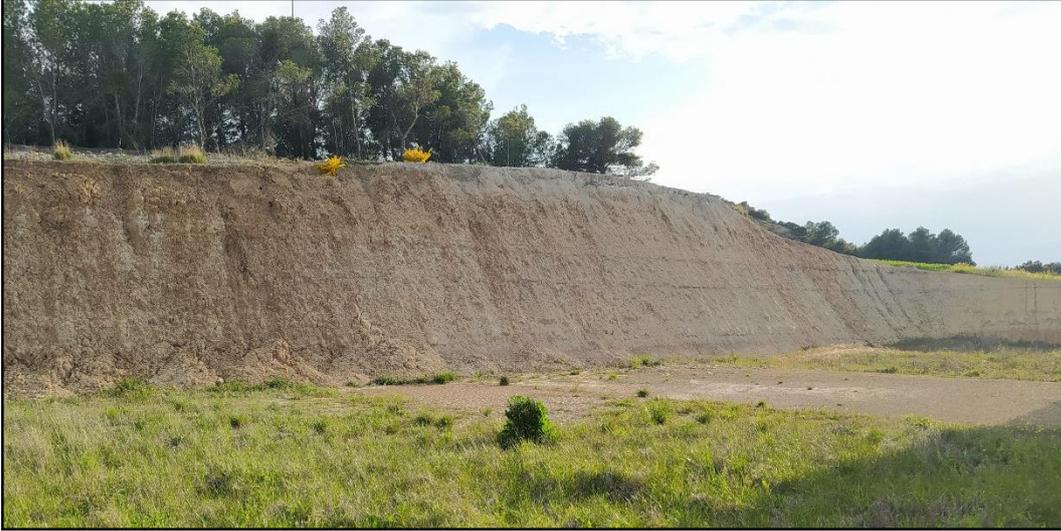
No obstante, las zonas que presentan un mayor desnivel son las que carecen de una cobertura vegetal adecuada, afectando a taludes muy concretos donde la pendiente es grande y el sustrato no favorece el enraizamiento (Fotografía 4).

Fotografía 4. Talud desprovisto de vegetación.
