## PLANTA SOLAR FOTOVOLTAICA

### "VALDOMPERE 2 48,8 MWp"

#### Programa de Vigilancia Ambiental

Nombre de la instalación:	<b>FV VALDOMPERE 2</b>
Provincia/s ubicación de la instalación:	<b>ZARAGOZA</b>
Nombre del titular:	<b>ALECTORIS ENERGÍA SOSTENIBLE 11 S.L.</b>
CIF del titular:	<b>B-99.486.011</b>
Nombre de la empresa de vigilancia:	<b>ARGUSTEC S.L.</b>
Tipo de EIA:	<b>ORDINARIA</b>
Informe de FASE de:	<b>CONSTRUCCIÓN</b>
Periodicidad del informe según DIA:	<b>MENSUAL</b>
Año de seguimiento n.º:	<b>AÑO 1</b>
N.º de informe y año de seguimiento	<b>INFORME N.º 6 DEL AÑO 1</b>
Período que recoge el informe:	<b>JULIO 2022</b>

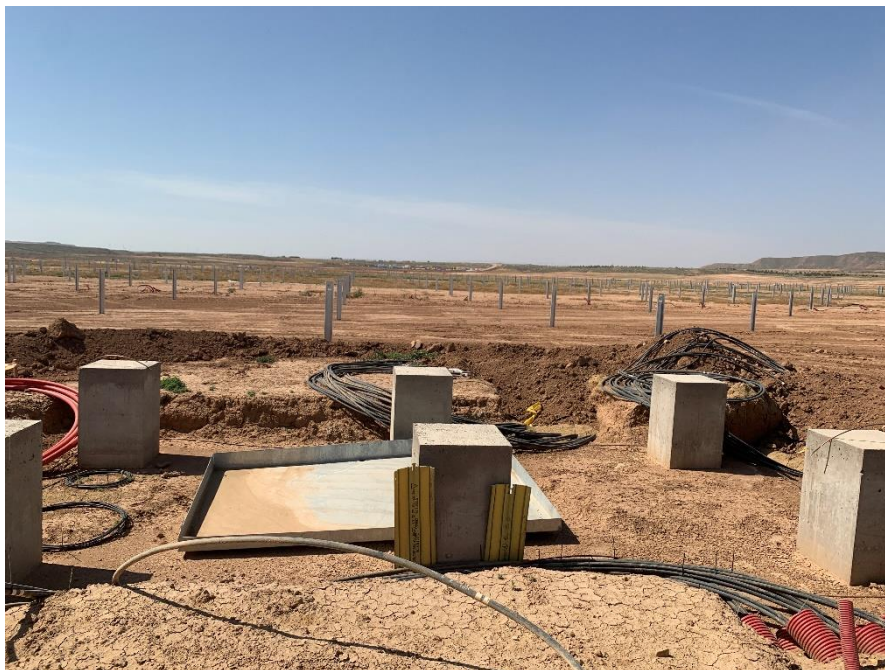
*Figura 2 Cableado de los CT*

Durante este mes, se ha continuado con el tendido de la red de media y baja tensión, con la conexión los inversores y los centros de transformación.

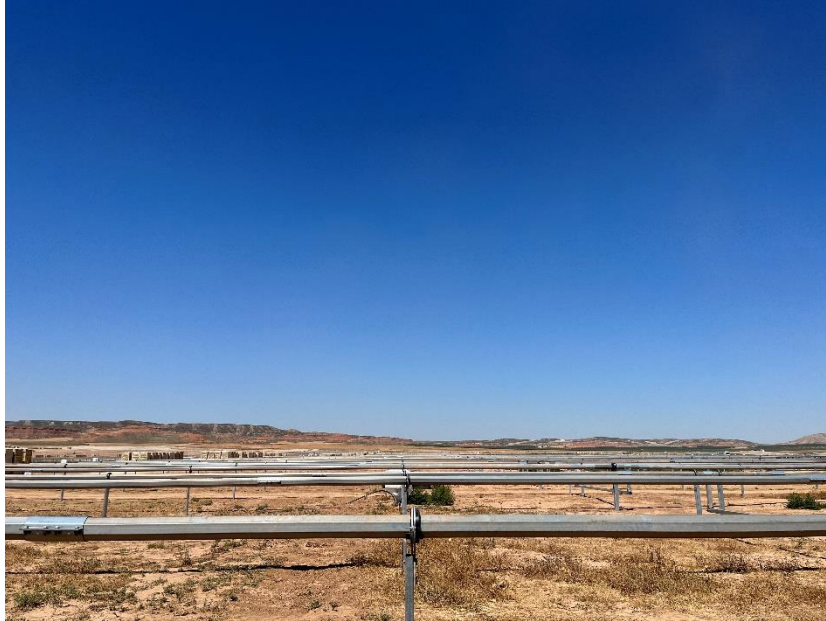
*Figura 3 Montaje de los trackers*

Durante este mes se ha finalizado el hincado, continúan con la colocación de los trackers, y se ha comenzado con el montaje de los módulos fotovoltaicos.

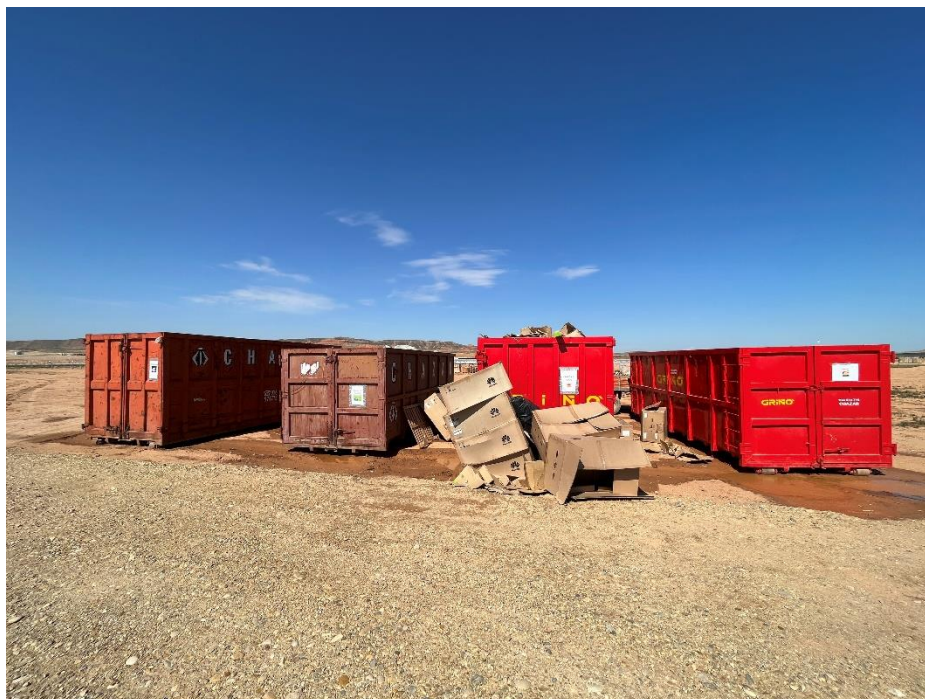
*Figura 4 Punto limpio de RNP dispuesto dentro de la planta*

El punto limpio de residuos no peligrosos de la zona de acopio logístico y el dispuesto dentro de la planta, consta de cinco contenedores, uno para restos plásticos (bolsa de basura, botellas, tubos corrugados...), cartón, flejes, madera y plástico blando. También hay una zona para los restos de ferralla.

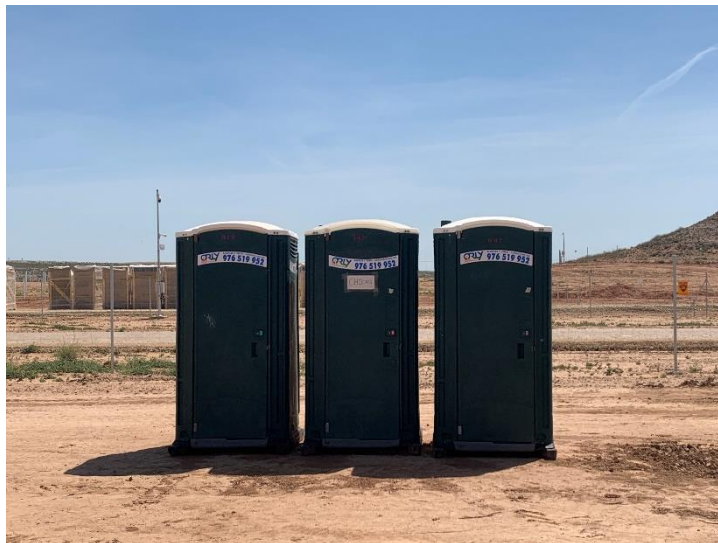
*Figura 5 Baños químicos*

La ejecución de los trabajos no afecta a cauces ni cursos de agua, tanto temporales como permanentes y la gestión de aguas residuales (baños químicos) se realiza correctamente.

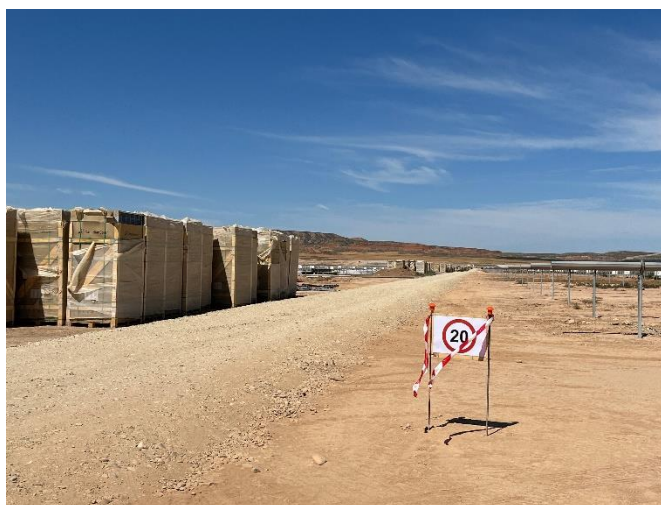
*Figura 6 Señalización en obra*

La obra dispone de cuba de agua y se realizan riegos con regularidad. Además, la obra cuenta con un límite de velocidad establecido de 20km/h para reducir de esta forma las emisiones de polvo.
