INFORME CUATRIMESTRAL FASE EXPLOTACIÓN 3º INFORME – 2º AÑO

VIGILANCIA AMBIENTAL
PE VIRGEN DE RODANAS I

Nombre de la instalación:	PE Virgen de Rodanas I
Provincia/s ubicación de la instalación:	Zaragoza
Nombre del titular:	Desarrollo Eólicos del Sur de Europa S.L.
CIF del titular:	B-99377673
Nombre de la empresa de vigilancia:	Athmos Sostenibilidad SL
Tipo de EIA:	Ordinaria
Informe de FASE de:	EXPLOTACIÓN
Periodicidad del informe según DIA:	Cuatrimestral
Año de seguimiento nº:	AÑO 2
Nº de informe y año de seguimiento:	INFORME nº3 del AÑO 2
Periodo que recoge el informe:	MARZO 2023 - JUNIO 2023

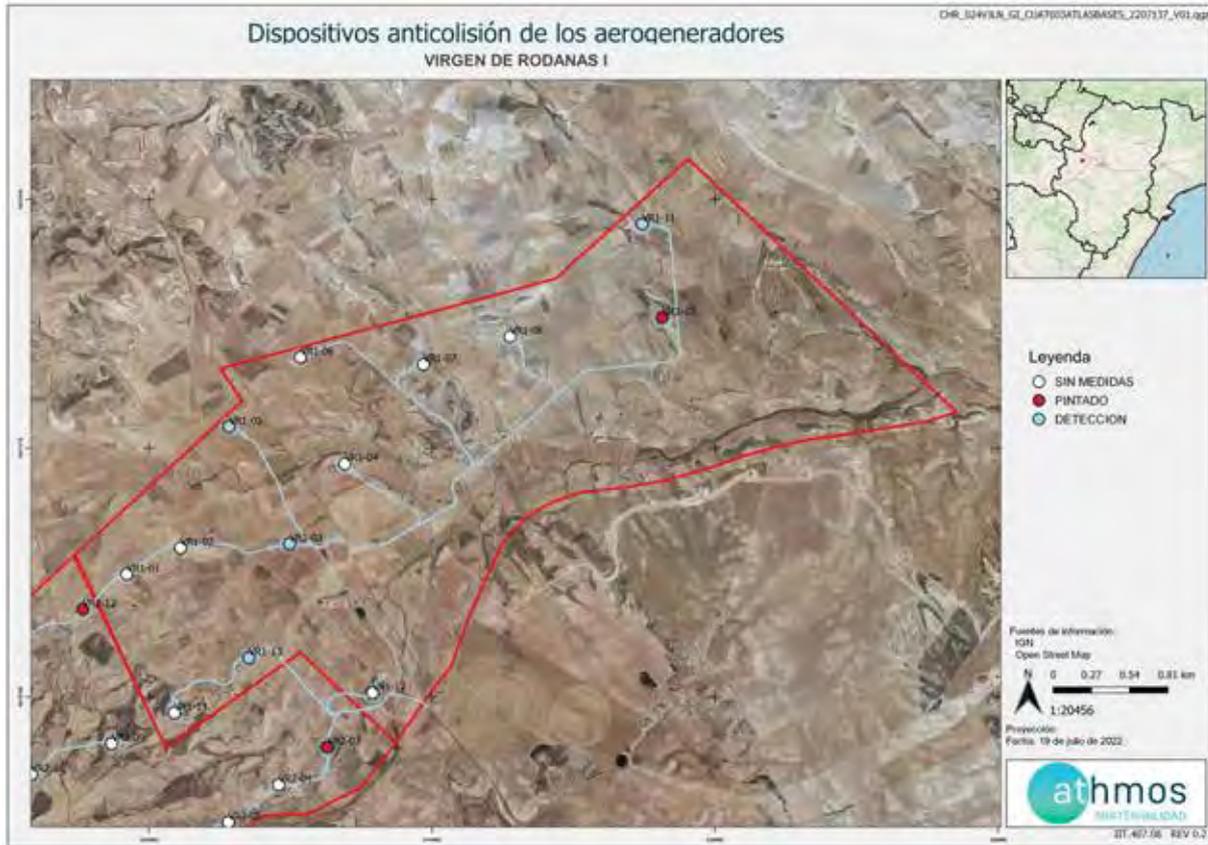
El parque eólico Virgen de Rodanas I, situado en los términos municipales de Fuendejalón y Pozuelo de Aragón, (Zaragoza), consta de un total de 13 aerogeneradores de 3,8 MW de potencia, acumulando un total de 49,5 MW. La energía eléctrica se evacúa mediante una línea hasta la SET Virgen de Rodanas.

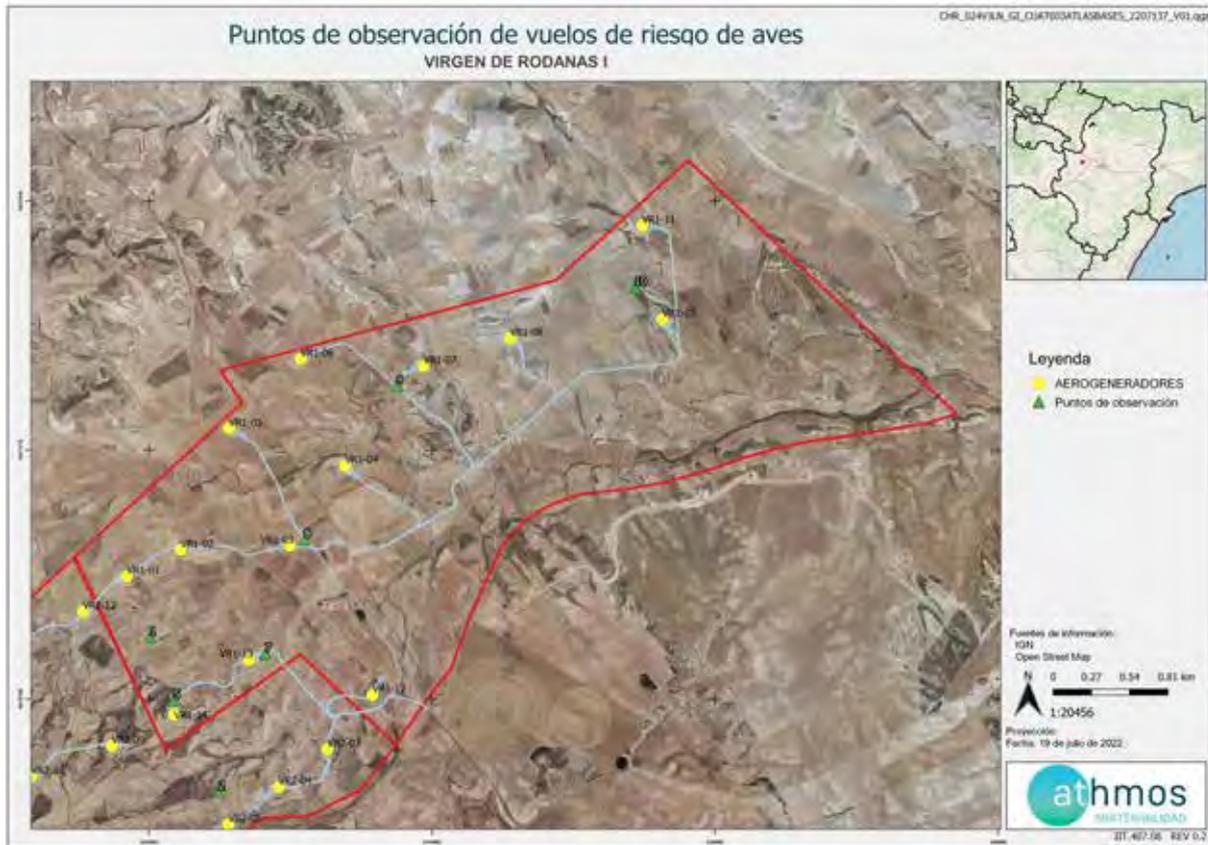
En la siguiente imagen se muestra la distribución de los diferentes puntos de observación.

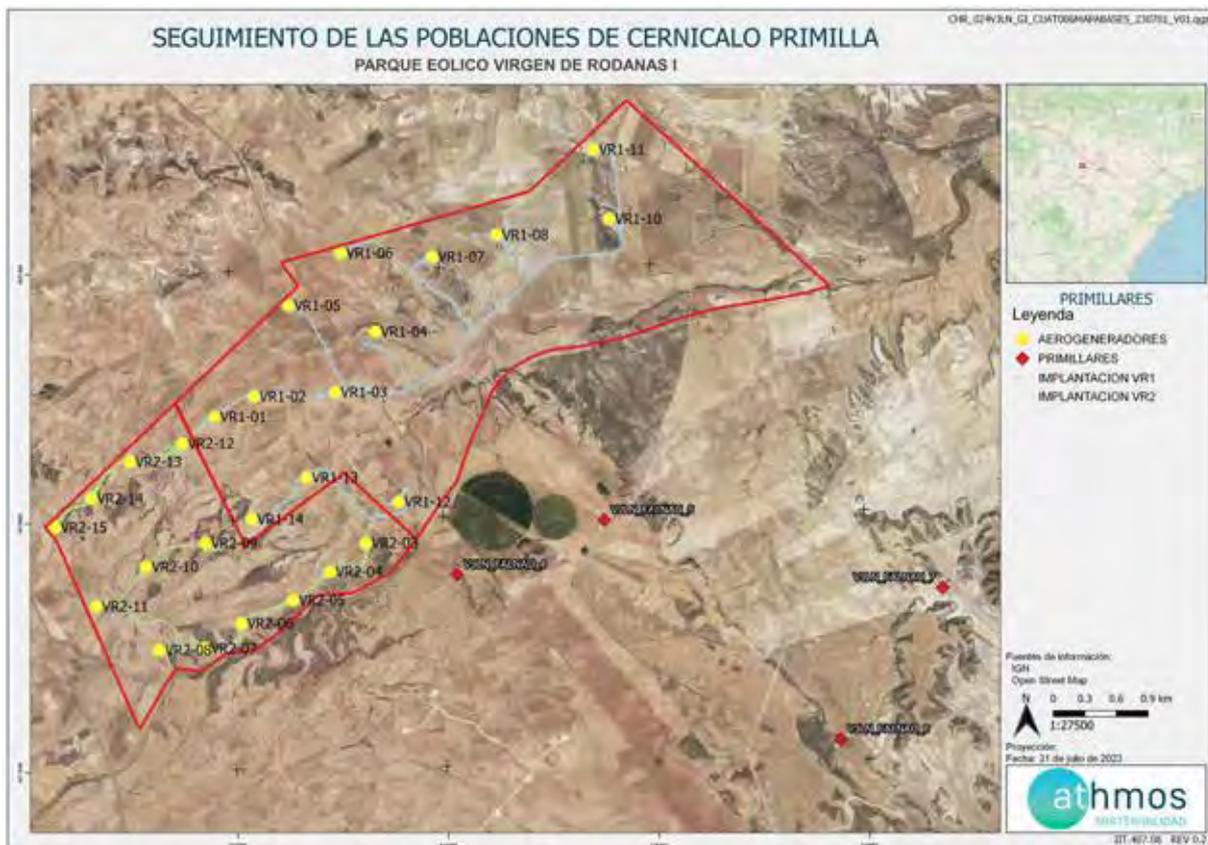
En la siguiente imagen se muestra la ubicación de los puntos de seguimiento de cernícalo primilla.

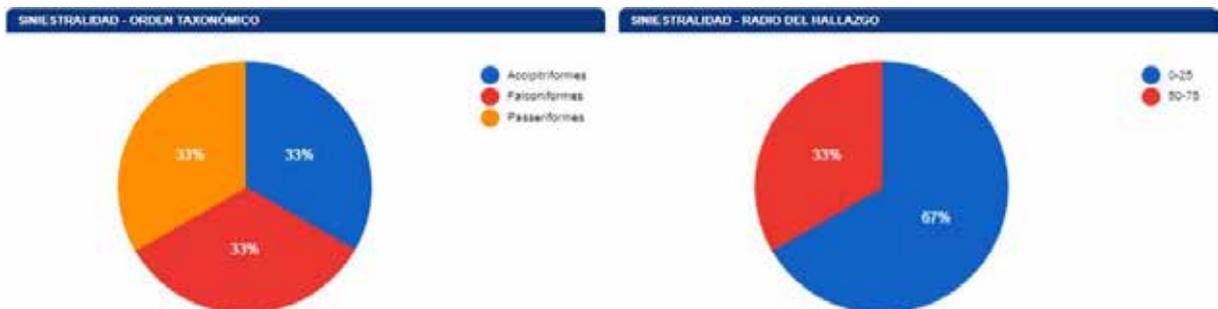
Se detallan también los porcentajes de siniestralidad respecto al radio de hallazgo y al orden taxonómico.

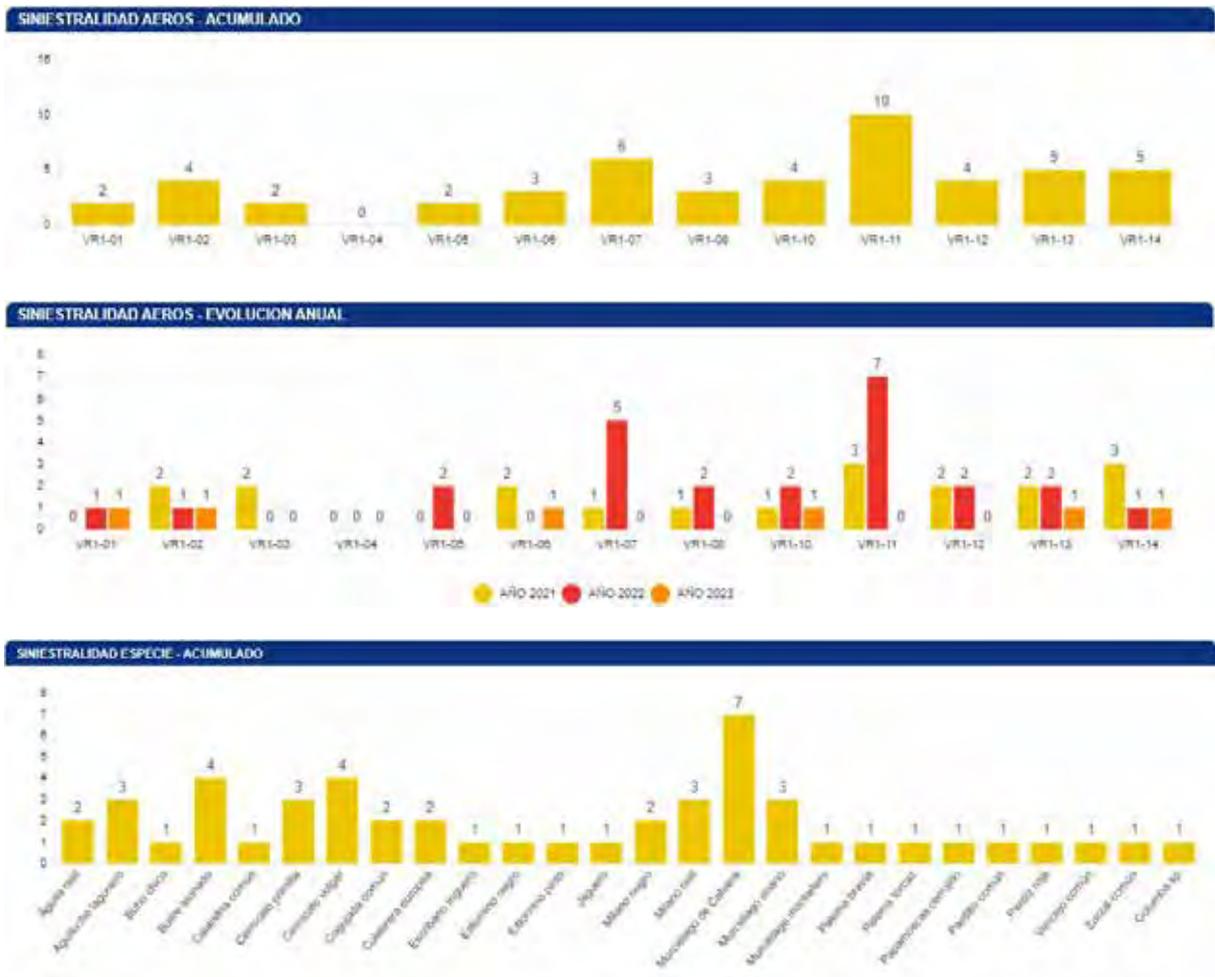
Se muestra la siniestralidad acumulada del parque eólico detallada por aerogenerador, meses y especies.

Los aerogeneradores con mayor incidencia son VR1-11 (10), VR1-07 (6) y por último los VR1-13 y VR1-14 (5). En el resto, a excepción del aerogenerador 4, que no presentan hallazgos, se han registrado de 2 o 4 casos de siniestralidad según el aerogenerador.

El inicio del otoño y el final del verano ha sido, hasta la fecha, la época más conflictiva en cuanto a casos de siniestralidad registrados se refiere, debido a la alta mortalidad registrada en aves y murciélagos. La coincidencia del periodo migratorio de las aves, con el final de la época de cría de los quirópteros suponen una temporada donde la mortalidad suele tener sus máximos.

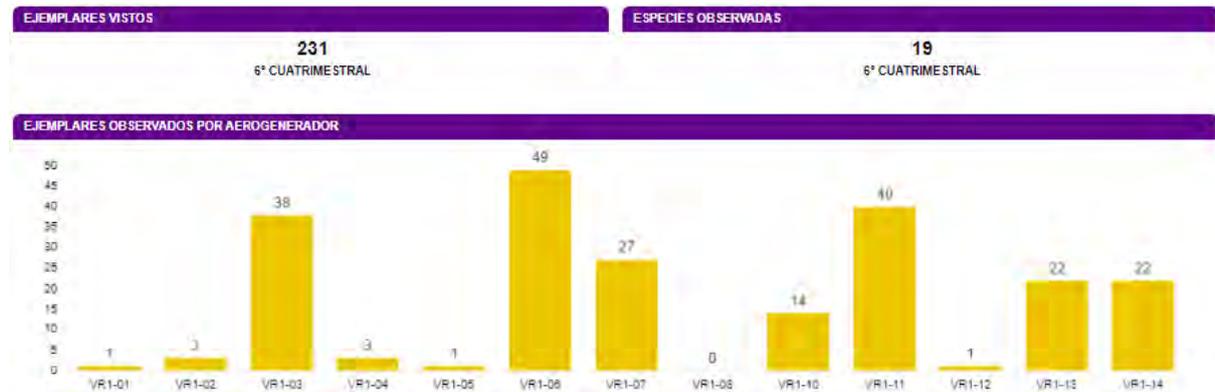
En las siguientes gráficas se muestran el número de ejemplares observados asociados a cada aerogenerador

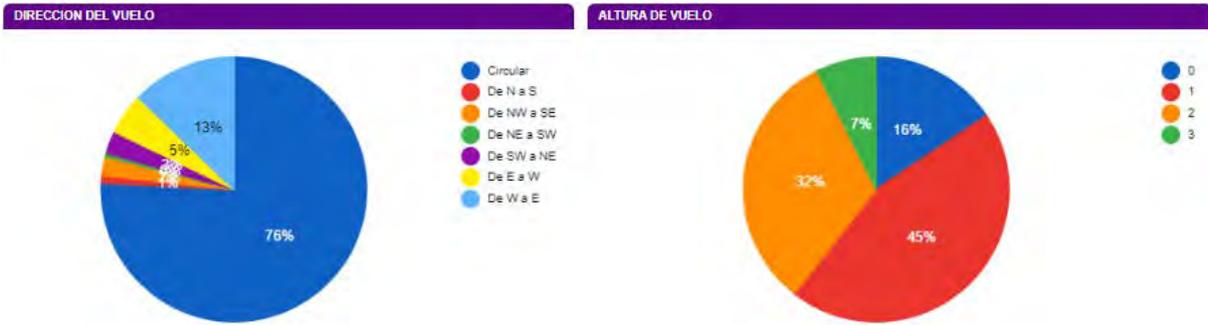
Las siguientes gráficas muestran el estado de las palas de los aerogeneradores cuando ha interactuado con estos un ave, el tipo de vuelo respecto a la alineación de los aerogeneradores, la dirección de vuelo de las aves y su altura de vuelo.

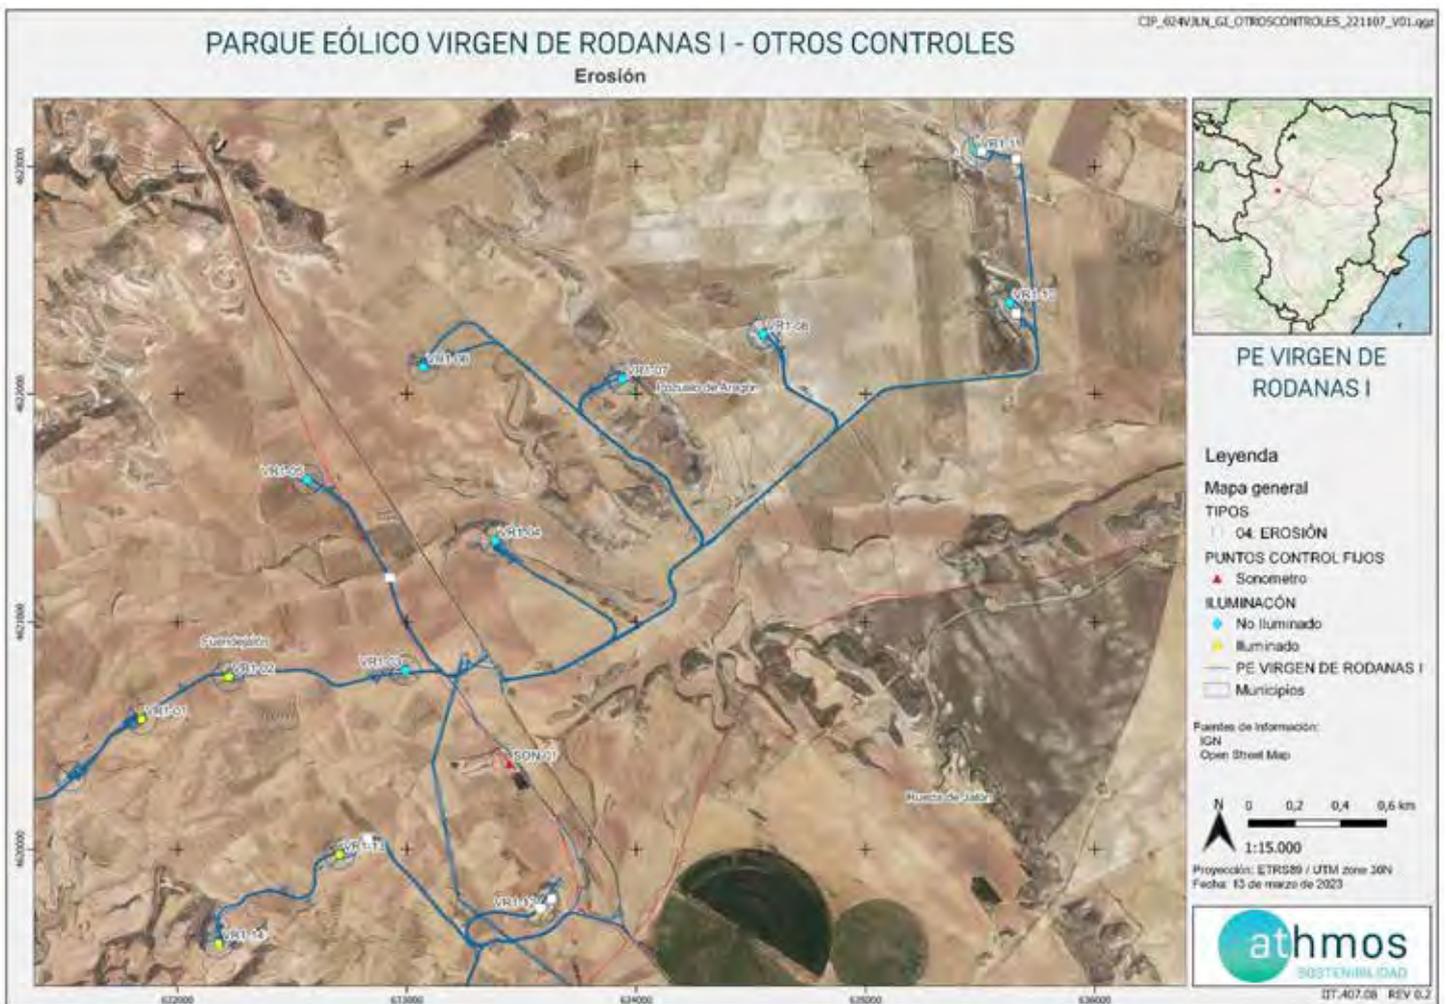
Fig. 1 Puntos detectados con degradación erosiva en el parque eólico Virgen de Rodanas I, del Clúster Valdejalón Norte. Fuente: Elaboración propia.

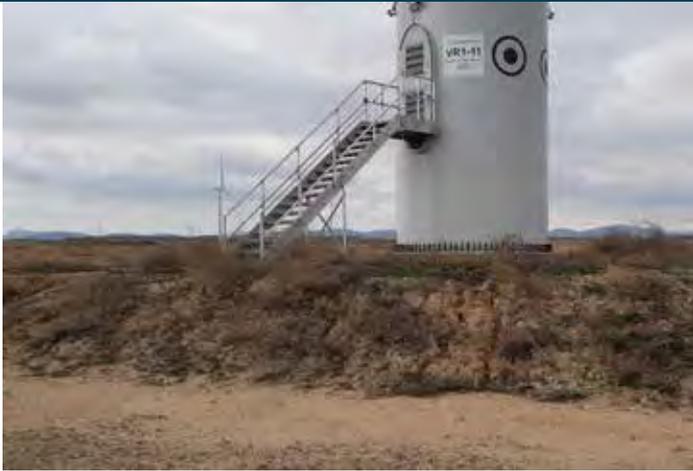
Fig. 1 Erosión hídrica en materiales lutíticos de la cimentación del aero VR1.11. Fuente: Elaboración propia

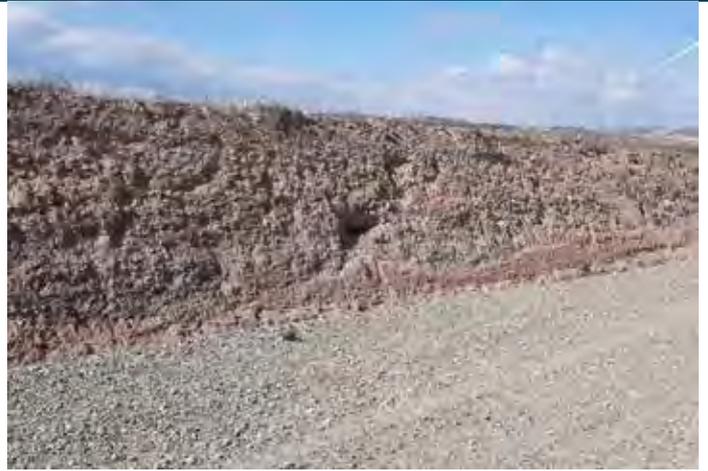
Fig. 2 Erosión hídrica en materiales lutíticos del talud de desmonte del vial de acceso al aero VR1.05. Fuente: Elaboración propia

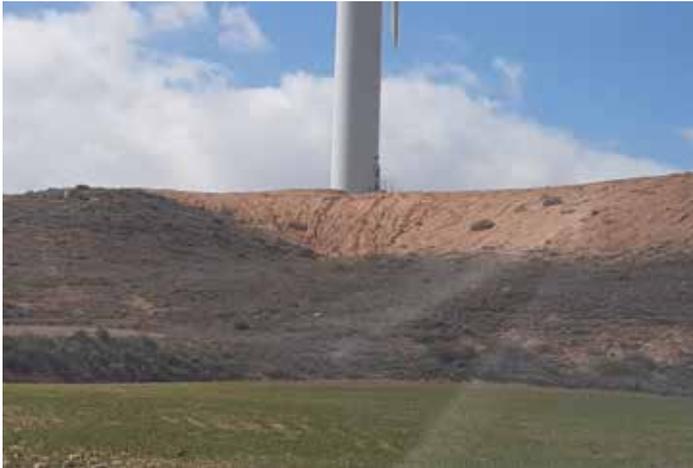
Fig. 3 Erosión hídrica en materiales lutíticos del talud terraplén del aero VR1.12. Fuente: Elaboración propia

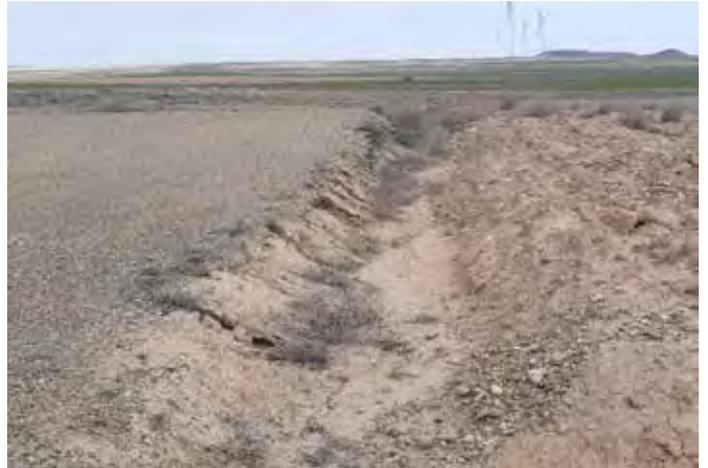
Fig. 4 Erosión hídrica en materiales lutíticos del talud de desmonte de plataforma del aero VR1.10. Fuente: Elaboración propia

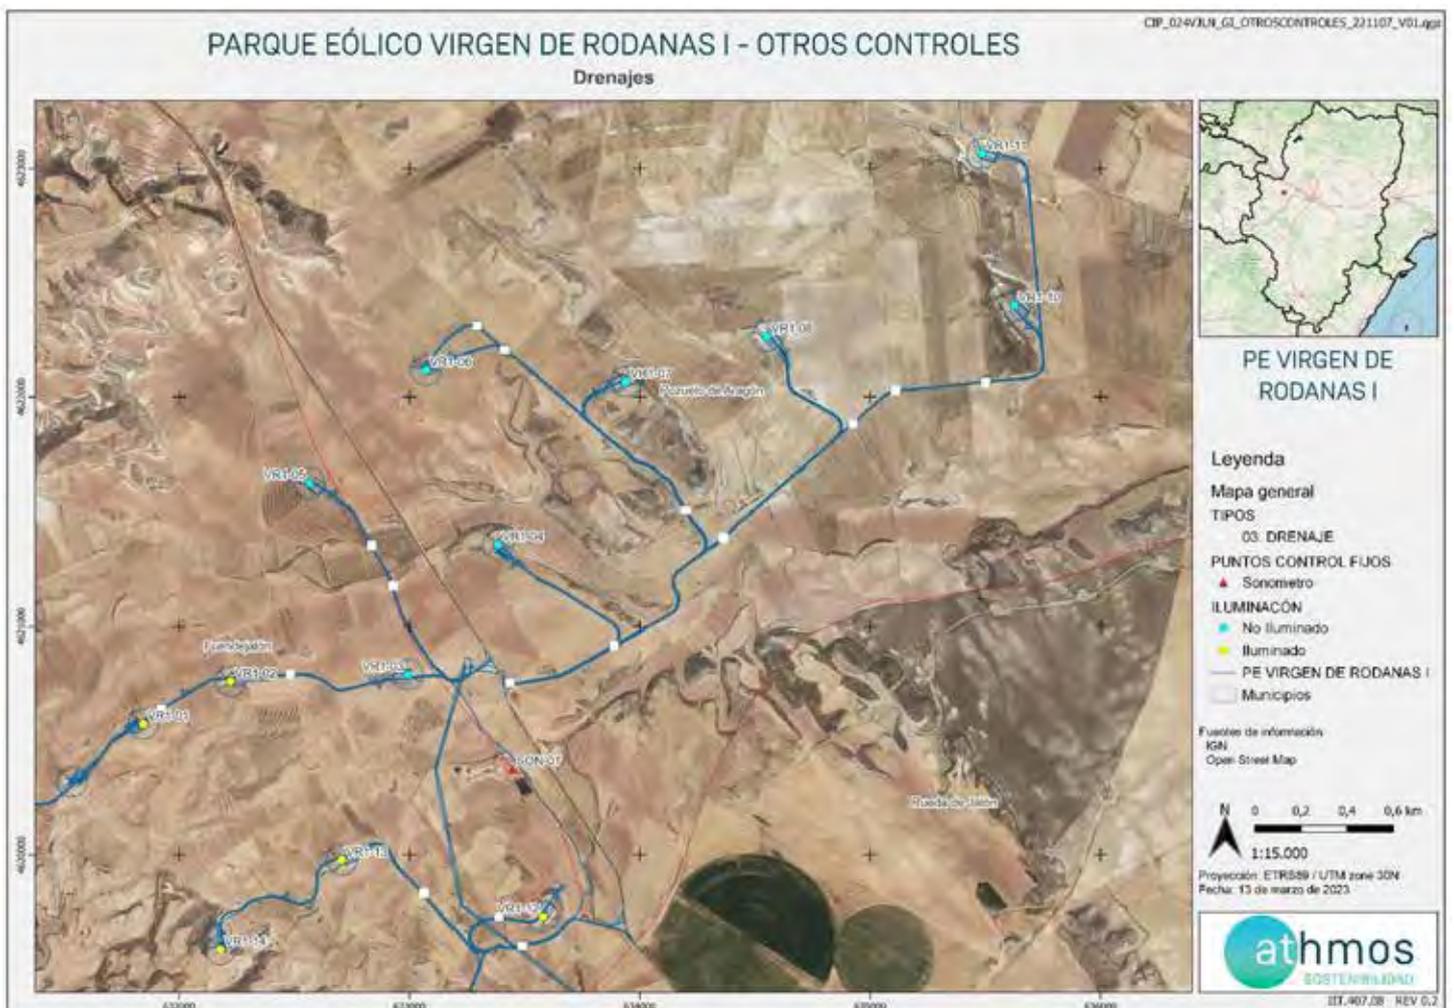
Fig. 1 Puntos detectados con drenajes deficientes o encharcamientos en el parque eólico Virgen de Rodanas I, del Clúster Valdejalón Norte. Fuente: Elaboración propia.

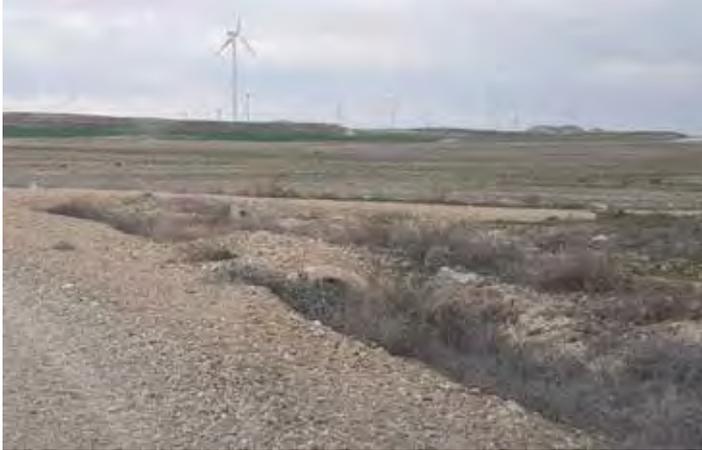
ID_PUNTO	PROYECTO	TIPO	ESTADO	ESTRUCTURA	OBSERVACIONES	X	Y
1	VR1	03: DRENAJE	01: DEFICIENTE	02: ODT	Tubo de drenaje semitaponado con vegetación arbustiva en vial de acceso al aero VR1.08	635109	4622028
2	VR1	03: DRENAJE	01: DEFICIENTE	01: CUNETETA	Cuneta y tubo de drenaje taponado por vegetación arbustiva en vial de acceso al aero VR1.07	634363	4621389
3	VR1	03: DRENAJE	01: DEFICIENTE	02: ODT	Tubo de drenaje semitaponado con vegetación arbustiva en vial de acceso al aero VR1.06	633293	4622312
4	VR1	03: DRENAJE	01: DEFICIENTE	02: ODT	Tubo de drenaje taponado por vegetación arbustiva en vial de acceso al aero VR1.05	632929	4621179
5	VR1	03: DRENAJE	01: DEFICIENTE	02: ODT	Tubo de drenaje semitaponado con vegetación arbustiva en vial de acceso al aero VR1.02	632482	4620790
6	VR1	03: DRENAJE	01: DEFICIENTE	01: CUNETETA	Cuneta llena de sedimentos y vegetación arbustiva en vial de acceso al aero VR1.12	633388	4619729

Fig. 1 Tubo de drenaje semitaponado con vegetación arbustiva en vial de acceso al aero VR1.08. Fuente: Elaboración propia

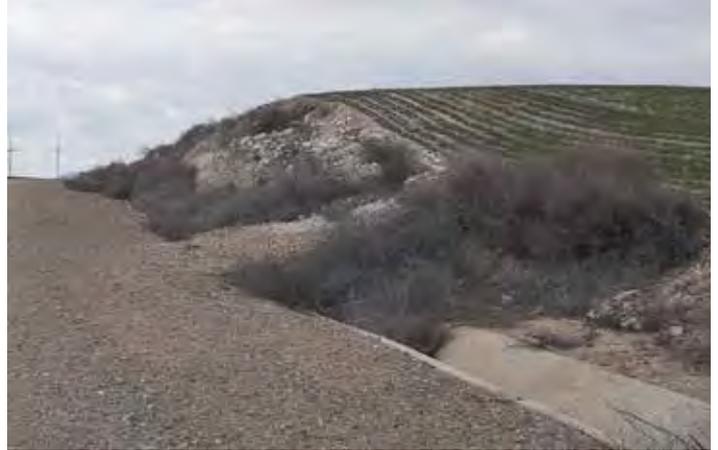
Fig. 2 Cuneta y tubo de drenaje taponado por vegetación arbustiva en vial de acceso al aero VR1.07. Fuente: Elaboración propia

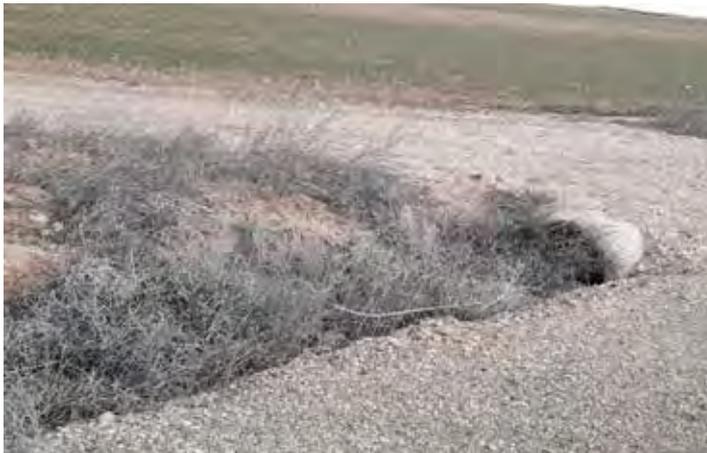
Fig. 3 Tubo de drenaje semitaponado con vegetación arbustiva y sedimentos en vial de acceso al aero VR1.06. Fuente: Elaboración propia

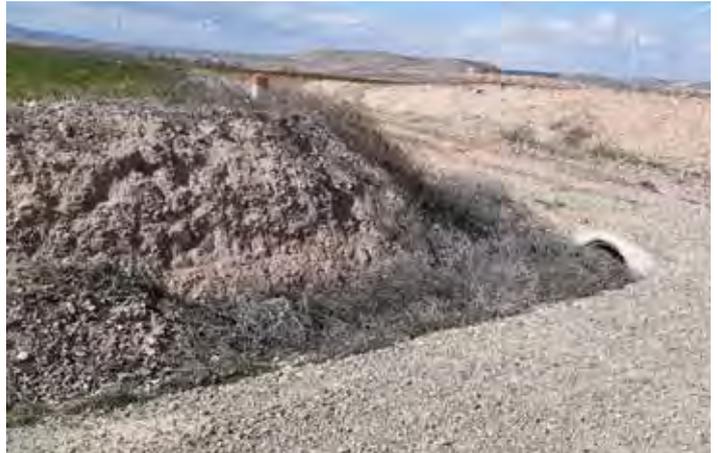
Fig. 4 Tubo de drenaje taponado por vegetación arbustiva en vial de acceso al aero VR1.05. Fuente: Elaboración propia

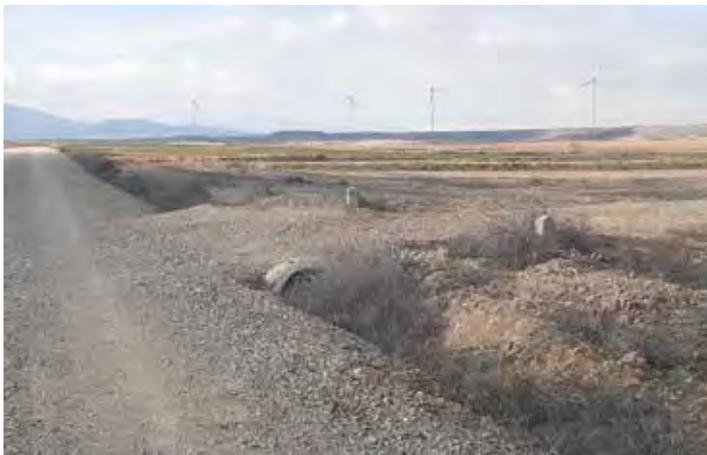
Fig. 5 Tubo de drenaje semitaponado con vegetación arbustiva en vial de acceso al aero VR1.02. Fuente: Elaboración propia

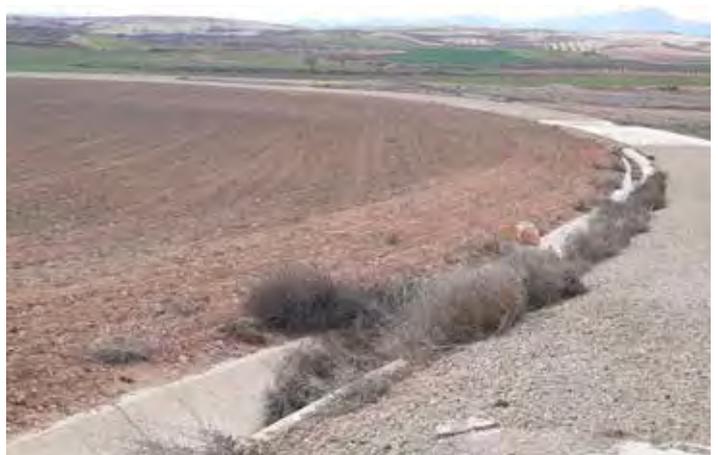
Fig. 5 Cuneta llena de sedimentos y vegetación arbustiva en vial de acceso al aero VR1.12. Fuente: Elaboración propia
