PLANTA SOLAR FOTOVOLTAICA (FV)
“FEDE” DE 25 MWp”

Programa de Vigilancia Ambiental

Nombre de la instalación:	FV FEDE
Provincia/s ubicación de la instalación:	ZARAGOZA
Nombre del titular:	RENOVABLES DE LA CLAMOR S.L.
CIF del titular:	B-99.465.098
Nombre de la empresa de vigilancia:	ARGUSTEC S.L.
Tipo de EIA:	ORDINARIA
Informe de FASE de:	CONSTRUCCIÓN
Periodicidad del informe según DIA:	MENSUAL
Año de seguimiento n.º:	AÑO 1
N.º de informe y año de seguimiento	INFORME N.º 3 DEL AÑO 1
Período que recoge el informe:	DICIEMBRE 2022

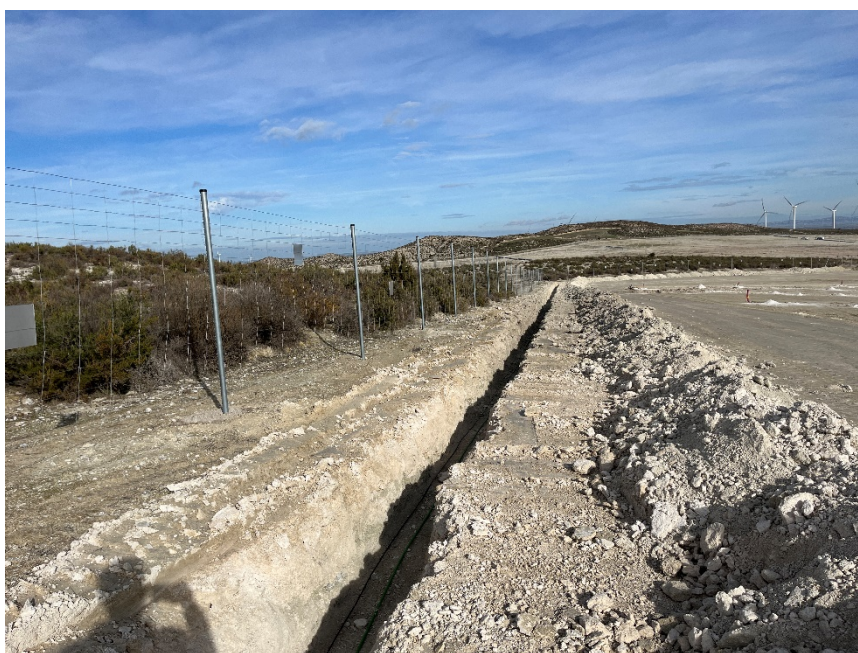
Figura 2 Apertura de zanjas

Se ha comenzado con los movimientos de tierras, así como desbroces, apertura de viales, nivelaciones del terreno y apertura de zanjas. (Figura 2).

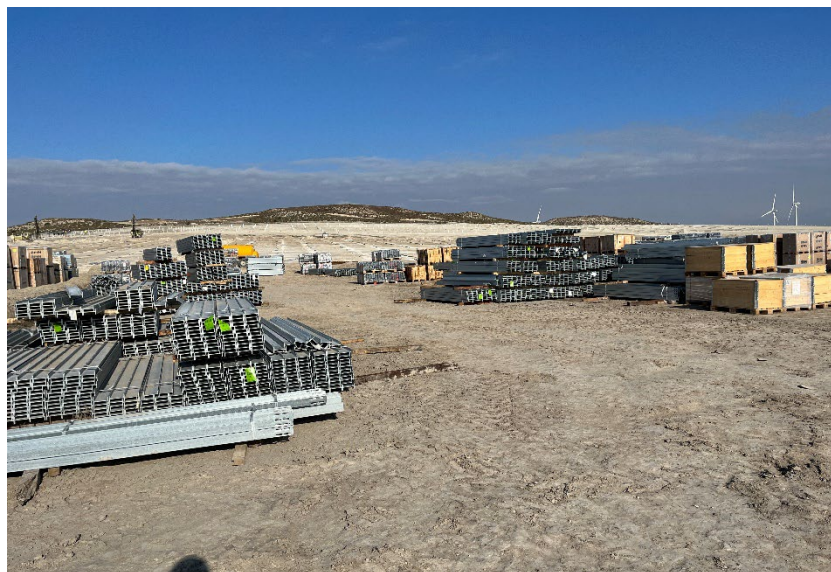
Figura 5 Zona de acopio de material de construcción

La planta mantiene un nivel de limpieza óptimo, y los acopios de material de construcción se ha realizado en zonas destinadas para la labor y sobre terreno de cultivo.

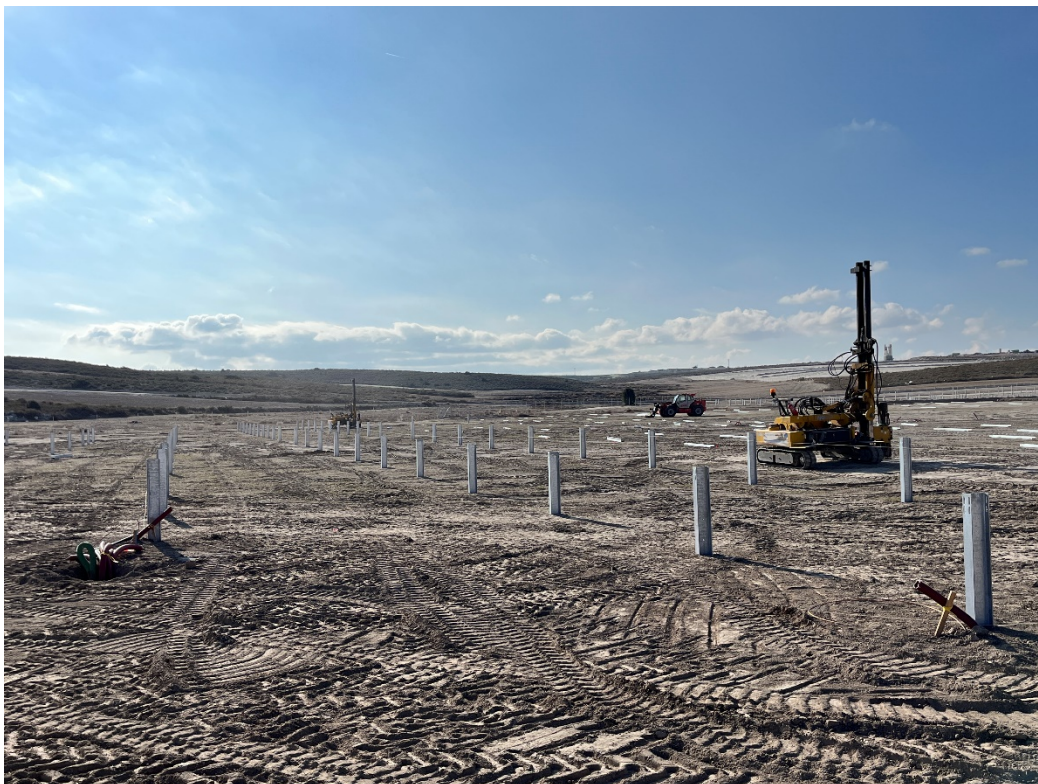
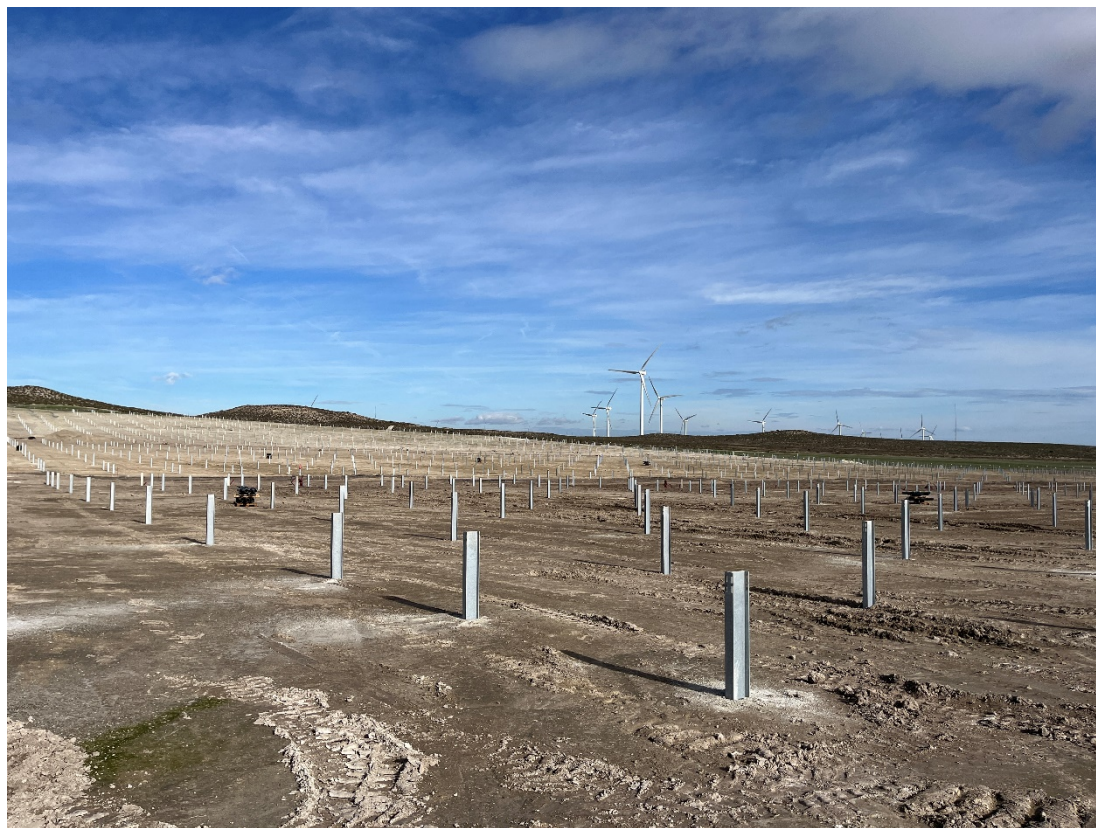
Figura 10 Hincado

Durante este mes también se ha continuado con el hincado y se ha comenzado con el montaje de las tomas de fuerza y de los torques.

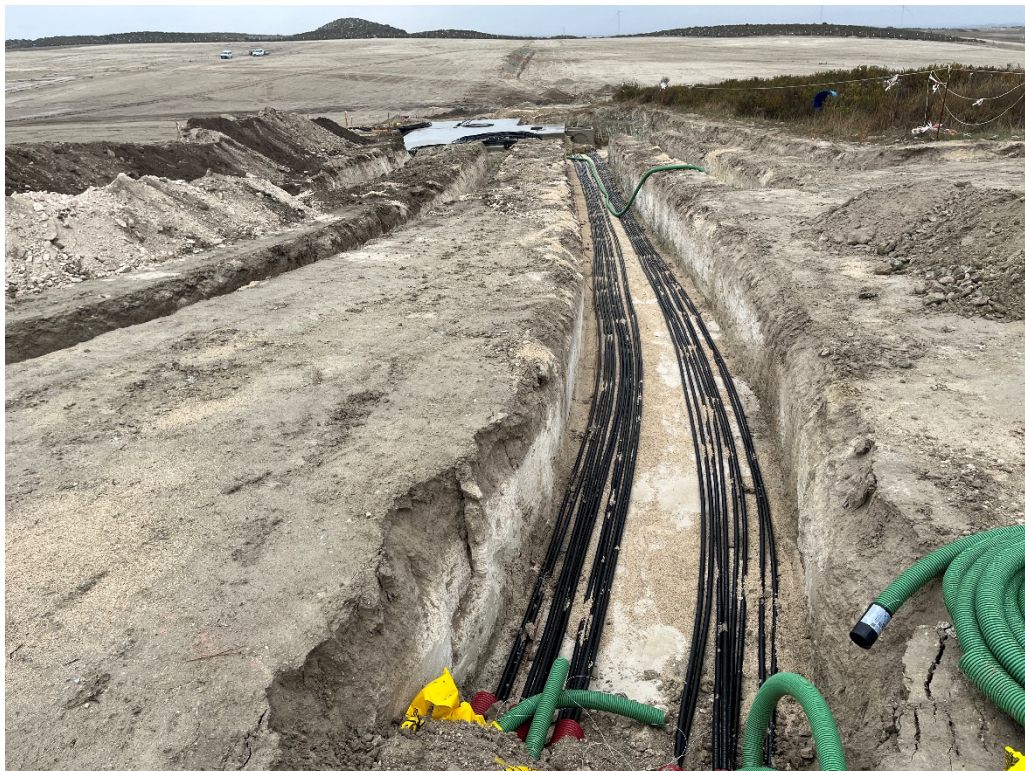
Figura 11 Cableado de las zanjas

Durante este mes se ha comenzado con el tendido del cable de la red de MT y BT.
