PLANTA SOLAR FOTOVOLTAICA (FV) "FEDE" DE 25 MWp

Programa de Vigilancia Ambiental

Nombre de la instalación:	FV FEDE
Provincia/s ubicación de la instalación:	ZARAGOZA
Nombre del titular:	RENOVABLES DE LA CLAMOR S.L.
CIF del titular:	B-99.465.098
Nombre de la empresa de vigilancia:	ARGUSTEC S.L.
Tipo de EIA:	ORDINARIA
Informe de FASE de:	CONSTRUCCIÓN
Periodicidad del informe según DIA:	MENSUAL
Año de seguimiento n.º:	AÑO 2
N.º de informe y año de seguimiento	INFORME N.º 4 DEL AÑO 2
Período que recoge el informe:	ABRIL 2023

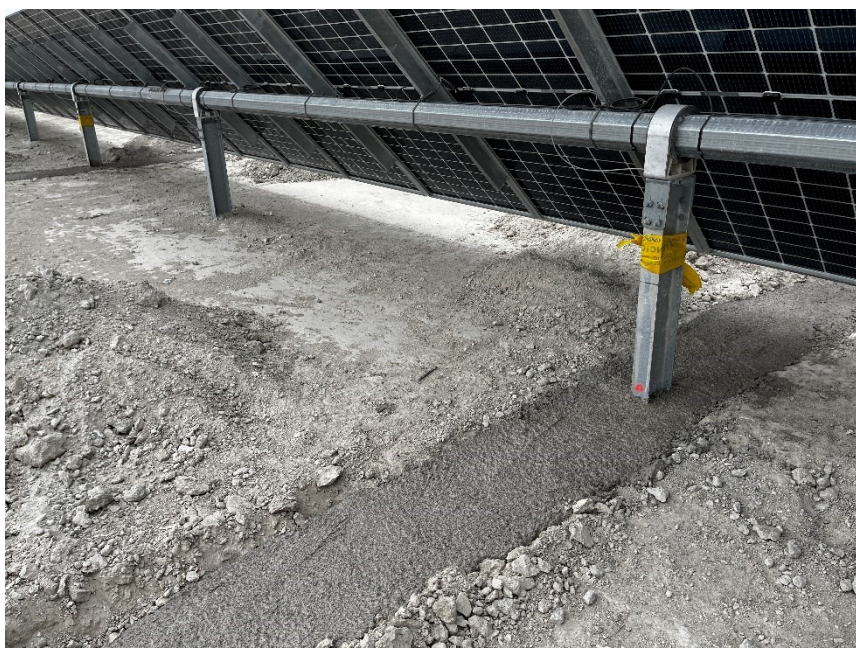
Se ha comenzado con los movimientos de tierras, así como desbroces, apertura de viales, nivelaciones del terreno y apertura de zanjas. También se ha comenzado con la cimentación de las hincas rechazadas (Figura 2).

Figura 2 Cimentaciones de las hincas rechazadas

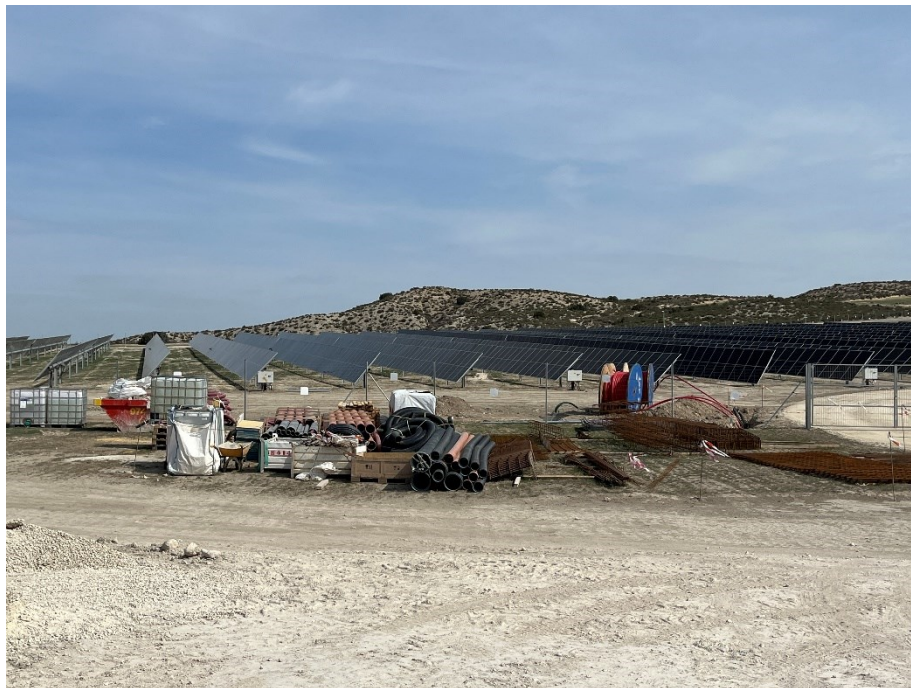
En cuanto al punto limpio de residuos no peligrosos, se consta que la segregación se está realizando correctamente.

Se ha dispuesto un punto limpio de residuos no peligrosos que consta de dos contenedores, uno para restos plásticos, otro de papel y cartón, madera, flejes y residuos orgánicos.

Figura 3 Acopio temporal de residuos no peligrosos dispuesto en la SET

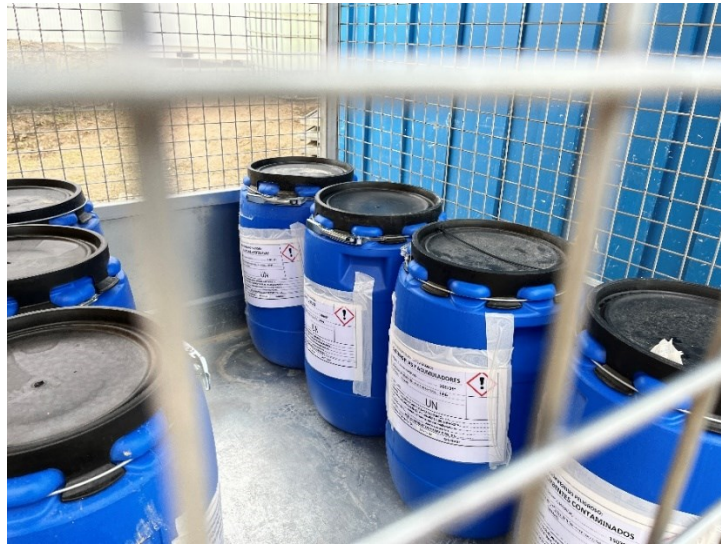
Este mes se dispuso un punto limpio de residuos peligrosos, en los que se diferencian equipos desechados que contienen componentes peligrosos, tierras contaminadas, aerosoles vacíos, absorbentes contaminados, baterías o pilas y acumuladores, aceite usado y filtros de aceites.

Figura 4 Punto limpio de residuos peligrosos

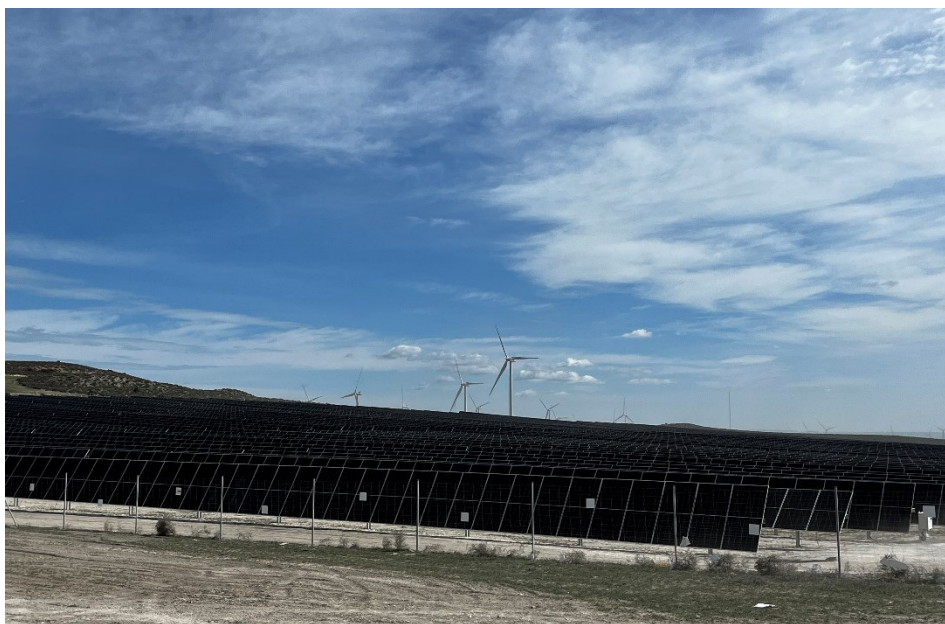
Se ha finalizado con el montaje de los módulos, salvo en algunas filas donde el hincado no se ha realizado correctamente.

Figura 6 Montaje de los módulos fotovoltaicos

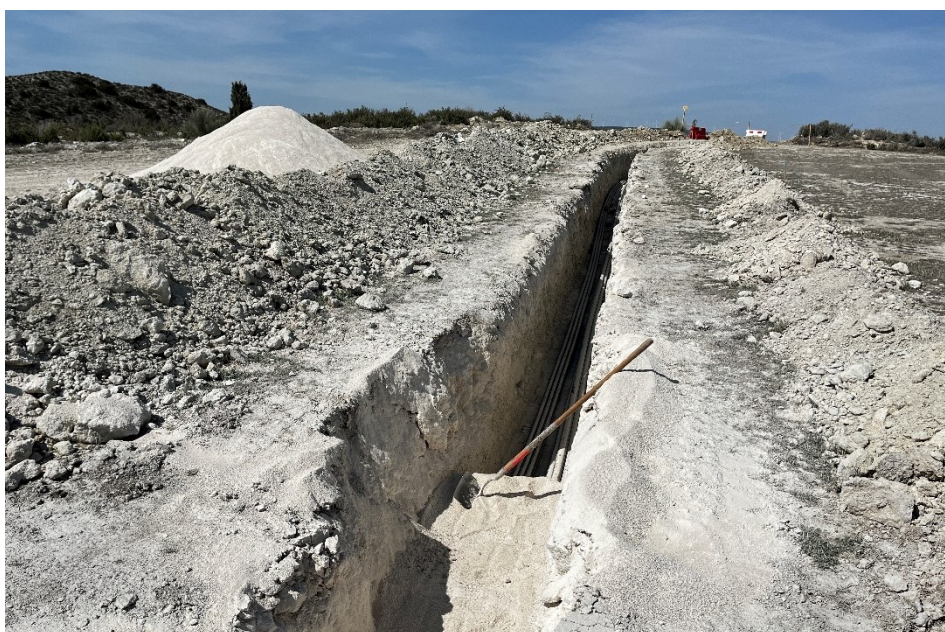
Figura 7 Cableado de las zanjas de la línea de evacuación

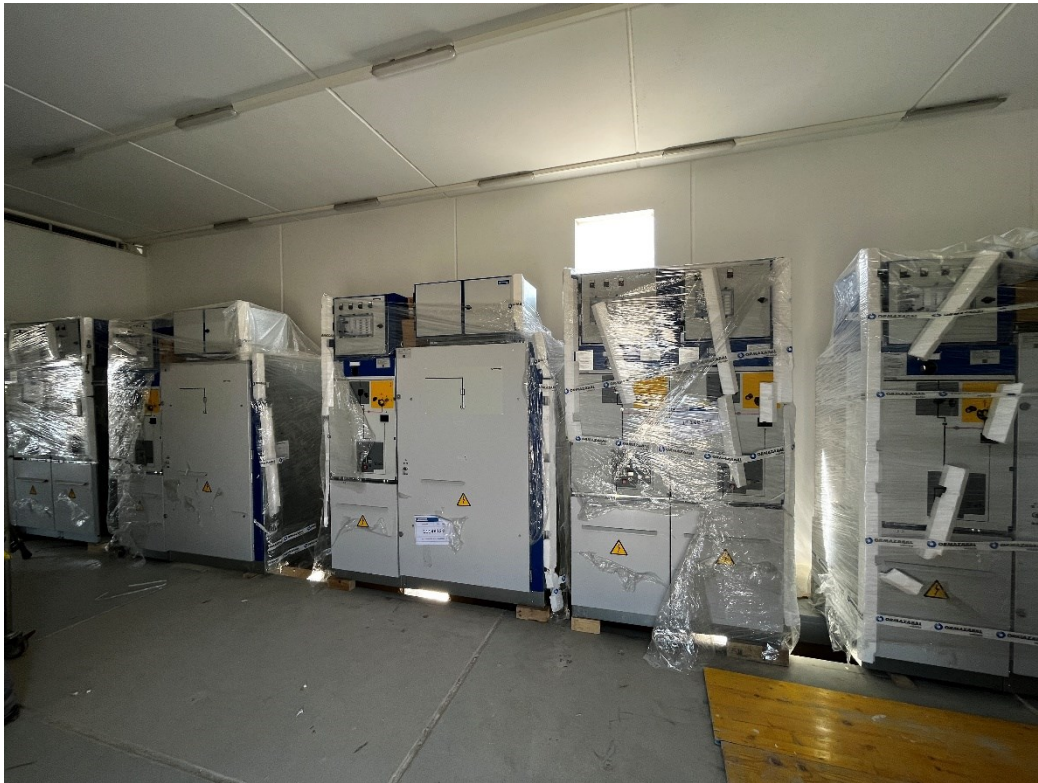
Figura 8 Montaje de la SET

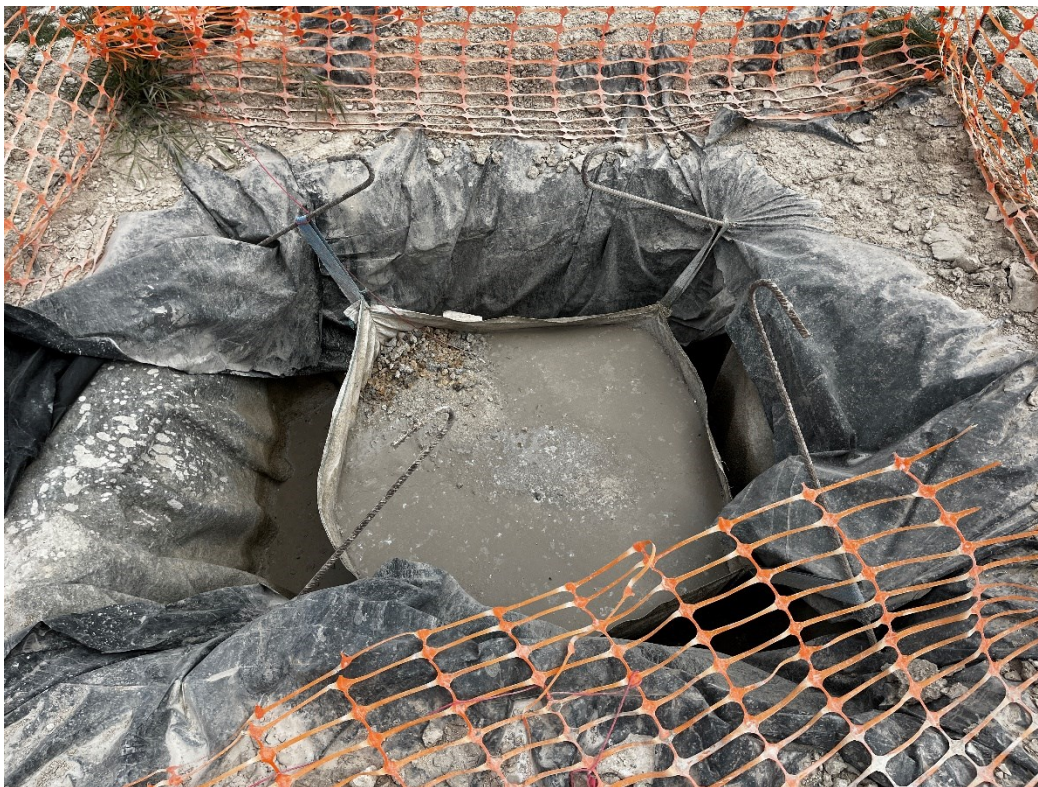
Figura 9 Lavadero de cubas de hormigón

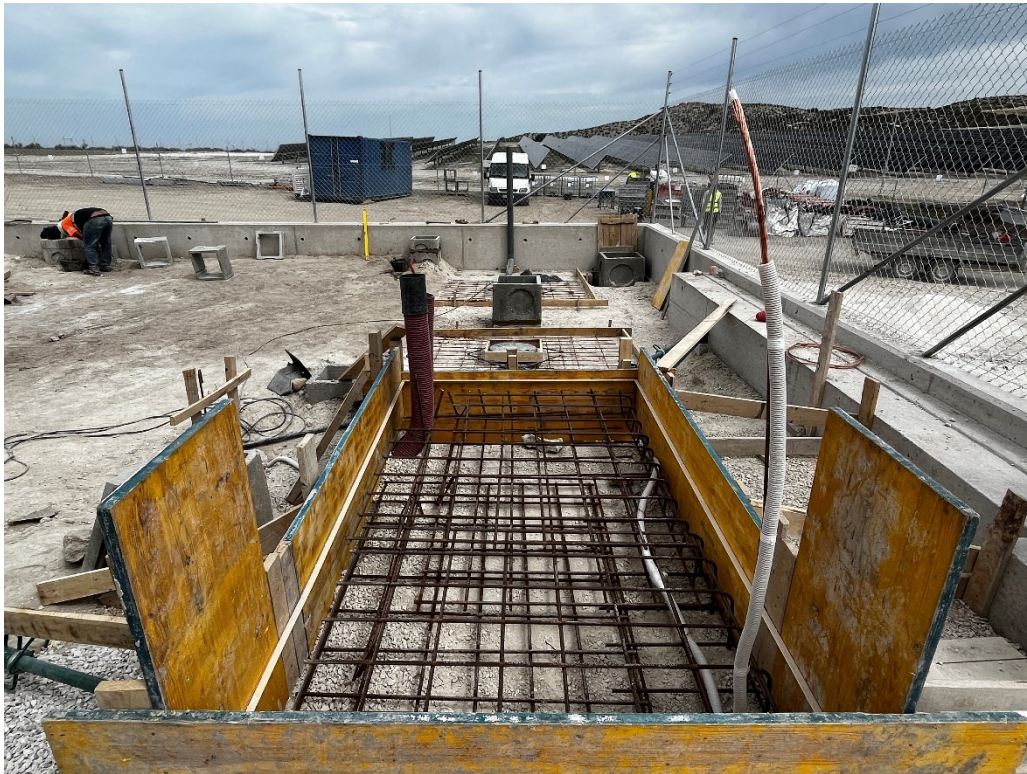
Figura 10 Trabajos de la SET

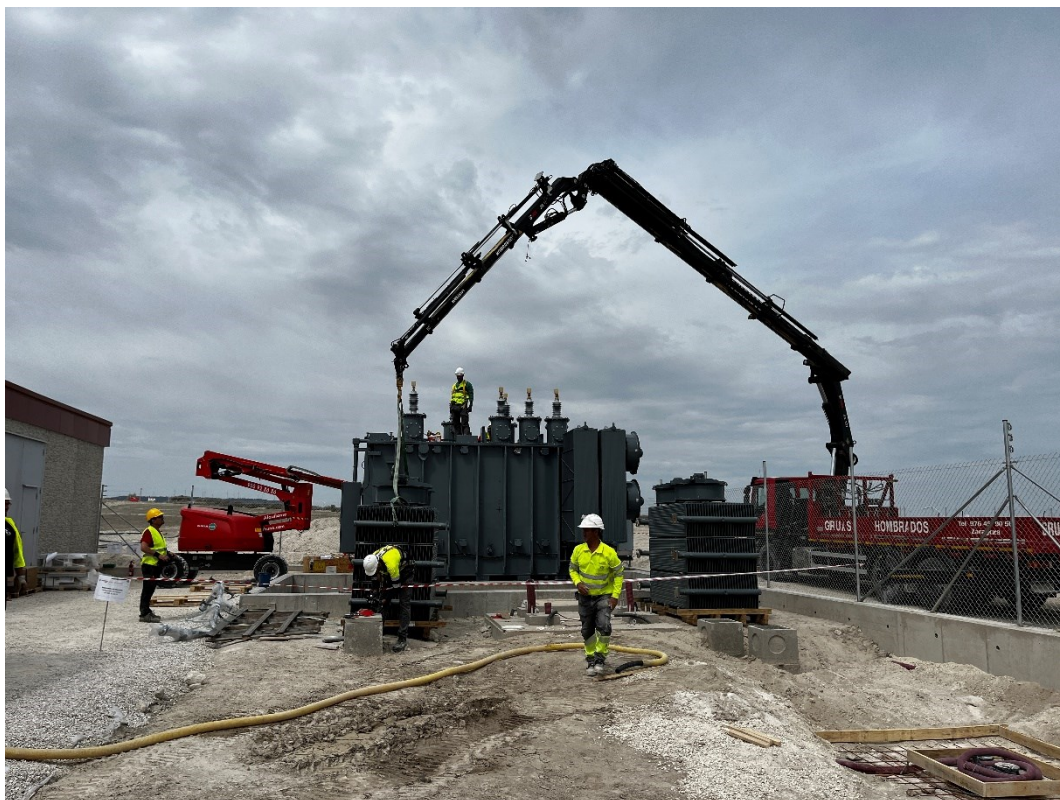
Figura 11 Trabajos de la SET
