PARQUE EÓLICO ACAMPO SANCHO

3º INFORME MENSUAL DE VIGILANCIA AMBIENTAL

Nombre de la instalación:	Parque Eólico Acampo Sancho
Provincia/s ubicación de la instalación:	TM de Zaragoza (Zaragoza)
Nombre del titular:	EDP Renovables España, S.L.U.
CIF del titular	B-91115196
Nombre de la empresa de vigilancia	SC Asesores Ambientales, S.L.
Tipo de EIA	Evaluación de Impacto Ambiental (Ordinaria)
Informe de fase de:	CONSTRUCCIÓN
Periodicidad del informe según DIA:	MENSUAL
Año de seguimiento nº:	AÑO 1
nº de informe y año de seguimiento:	INFORME nº 3 del AÑO 1
Periodo que recoge el informe:	FEBRERO 2023

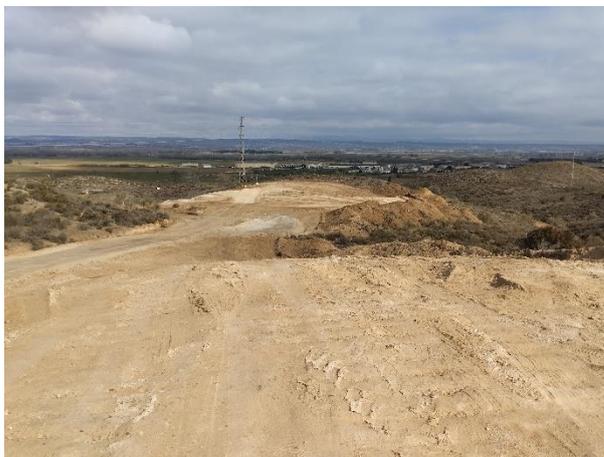
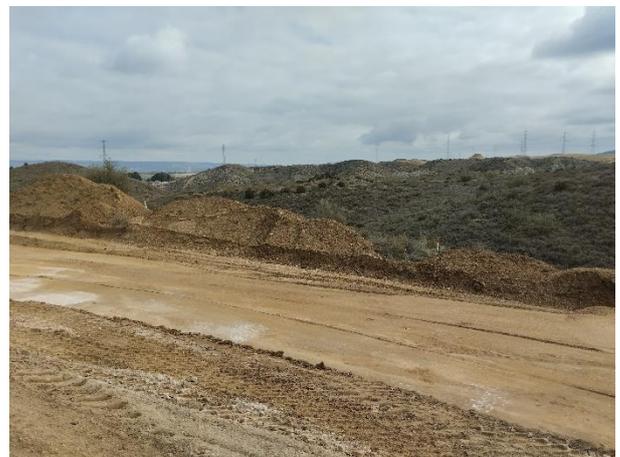
Finalmente, no será necesario habilitar ninguna zona adyacente a la plataforma del ACS 01, para el acopio temporal de la tierra vegetal, por lo que no será necesario desplazarla de su actual ubicación, hasta reextenderla en la misma plataforma.

Plataforma del ACS 01: no será necesario reubicar la tierra vegetal copiada en el borde de la zona de obras -que continúa correctamente jalonada- que será reextendida en los taludes y en las plataformas auxiliares.

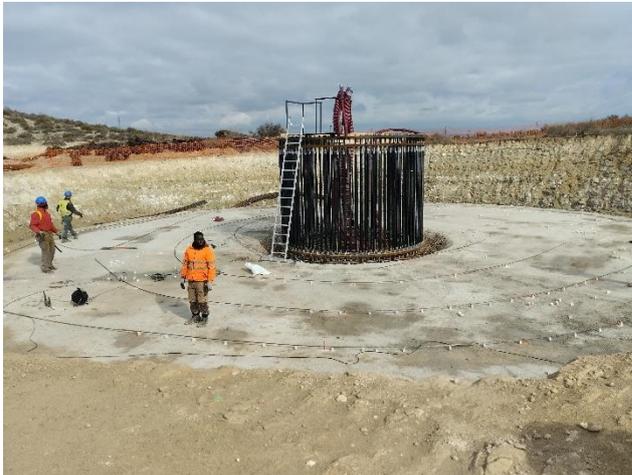
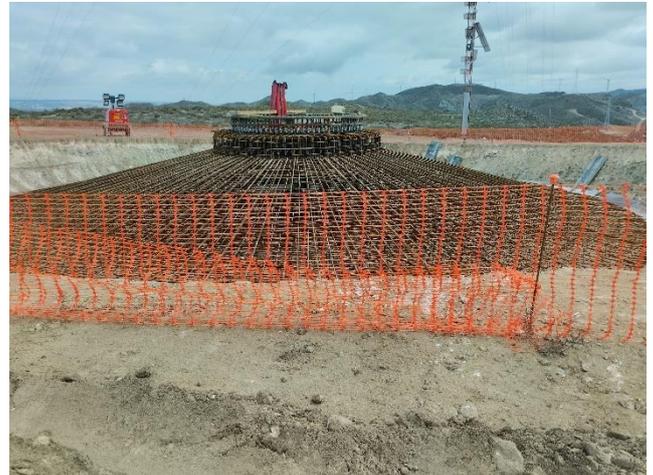
Durante la visita se constatan nuevos avances de los movimientos de tierras en los viales del sector central y oeste del parque, así como en la cimentación de los aerogeneradores ACS 04 (armada la jaula de pernos), y ACS 03 (comenzando a armar la jaula).

Izda., avances en el montaje de la jaula de pernos del ACS 03. Dcha., jaula de pernos del ACS 04, totalmente montada

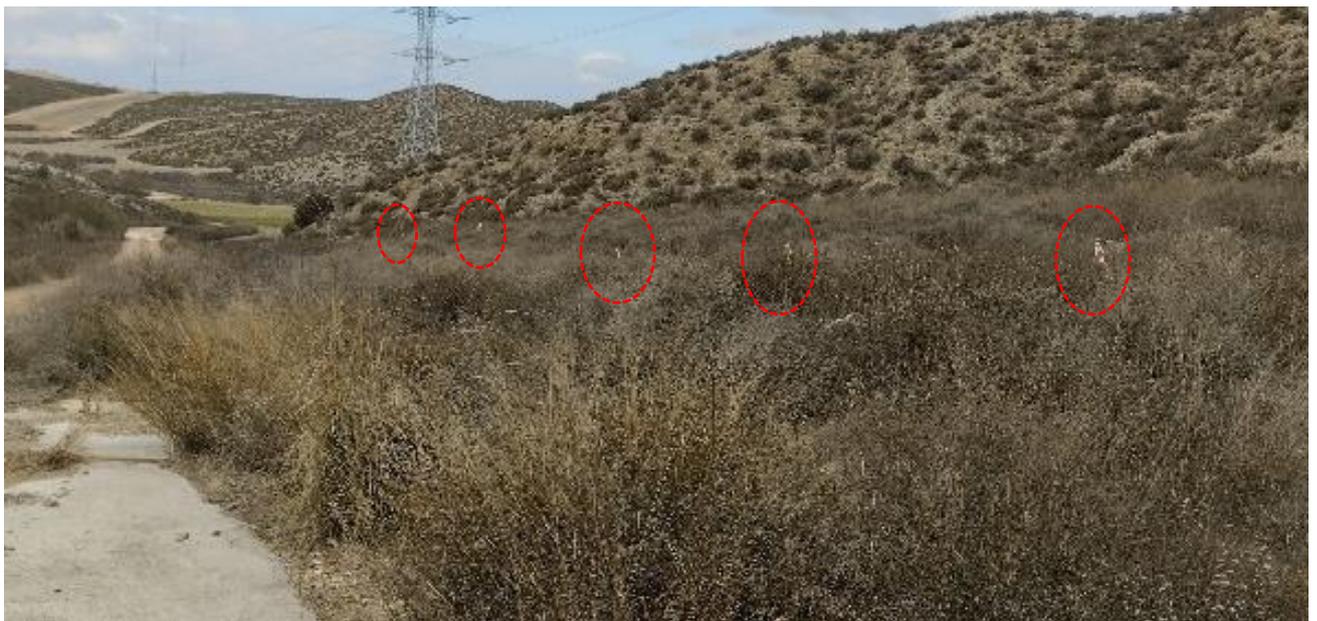
En el camino 4, en el que todavía no han comenzado las obras, se han estaquillado, con balizas metálicas y cinta, las zonas en las que estas colindan con vegetación natural, quedando pendiente un sector de este vial a la altura del PK 3+700. El responsable de SIEMSA se comprometió a hacerlo de inmediato, y al día siguiente a la visita, envió a la VAO fotografías que atestiguan que el balizado había sido realizado de forma previa a las obras.

Tramo del Camino 4 (acceso al ACS 05), que afecta a vegetación natural, correctamente jalonado

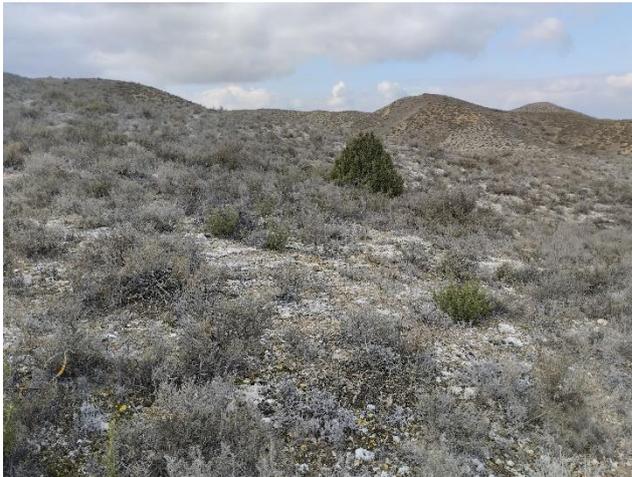
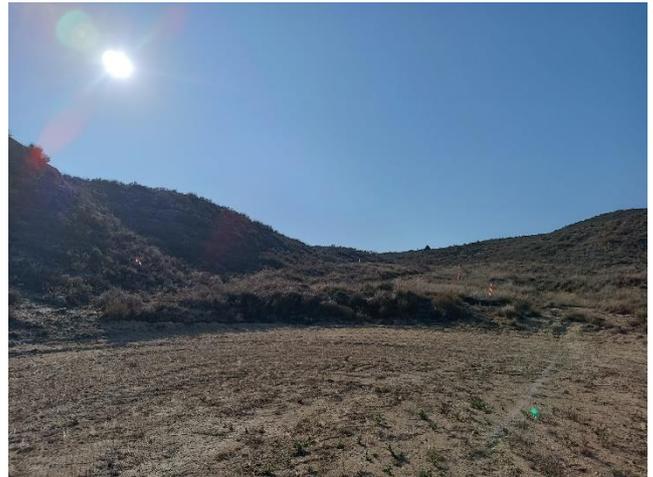
Sector del camino 4 en torno al PK 3+700 que no estaba jalonado el 09-23, y misma zona correctamente jalonada al día siguiente (se sugiere ampliar la visualización de la imagen, para distinguir las balizas)

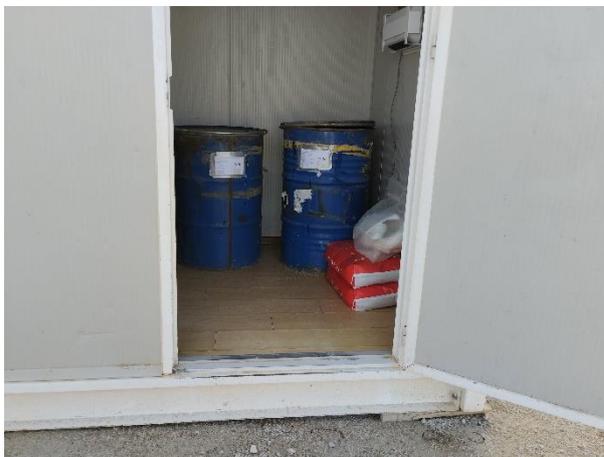
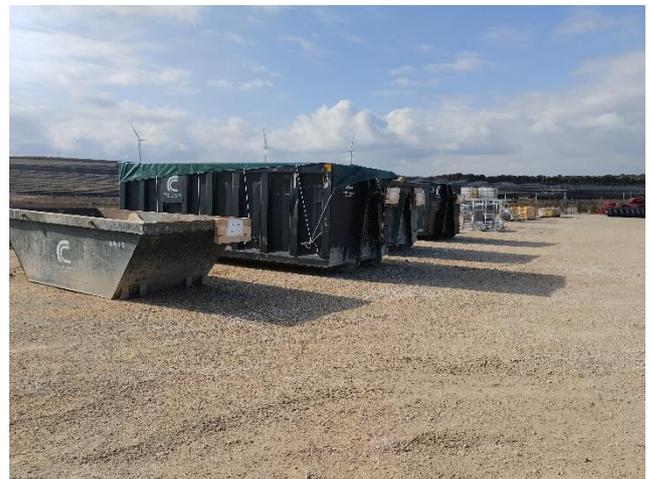
Izda, punto limpio de RP, Dcha., punto limpio de RNP. Todo correcto

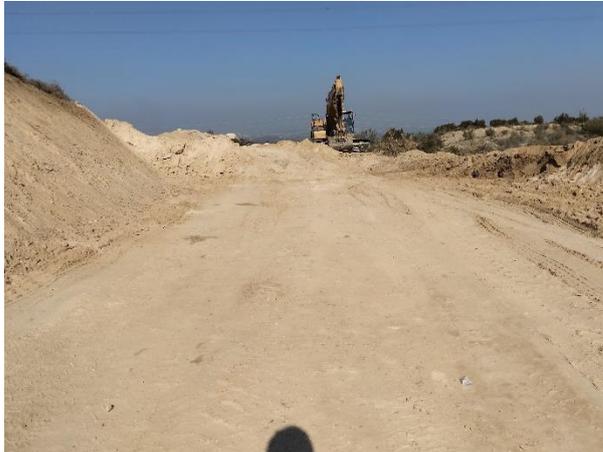
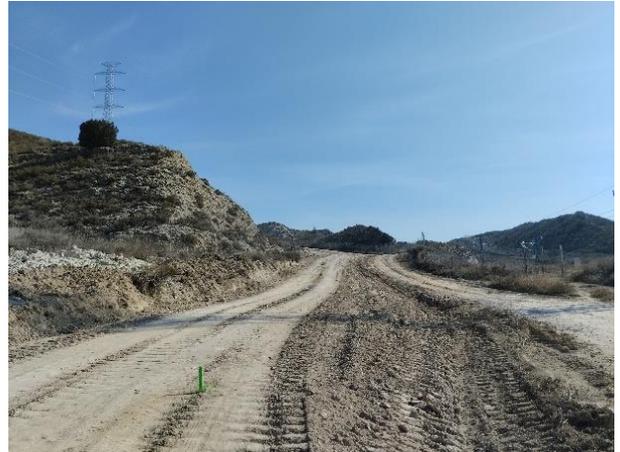
Durante la visita se constatan importantes avances de los movimientos de tierras en el camino 2 (acceso a ACS 01) y en el camino 4 (acceso a ACS 05), así como en la plataforma del ACS 04.

Avances de los movimientos de tierras: Izda., camino 2 (Acceso al aerogenerador ACS 01). Dcha., camino 4 (acceso al aerogenerador ACS 05)

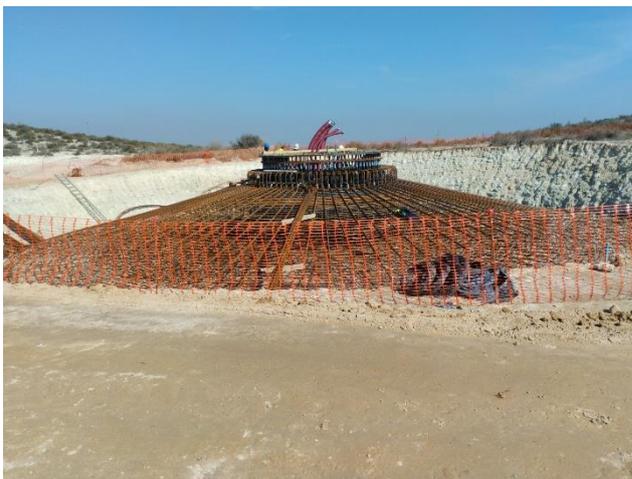
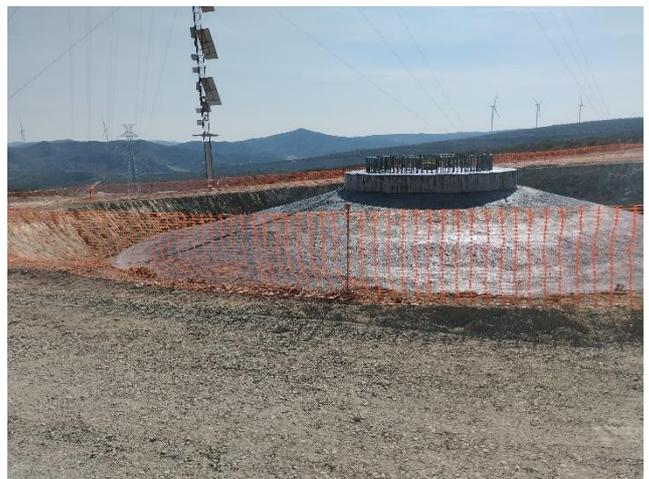
Ya se ha hormigonado la zapata del ACS 04, y hay habilitada y en uso un dispositivo para la limpieza de canaletas de las cubas en el acceso al ACS 03, cuya jaula de pernos está ya casi concluida.

Izda., montaje de la jaula de pernos del ACS 03. Dcha., zapata hormigonada del ACS 04

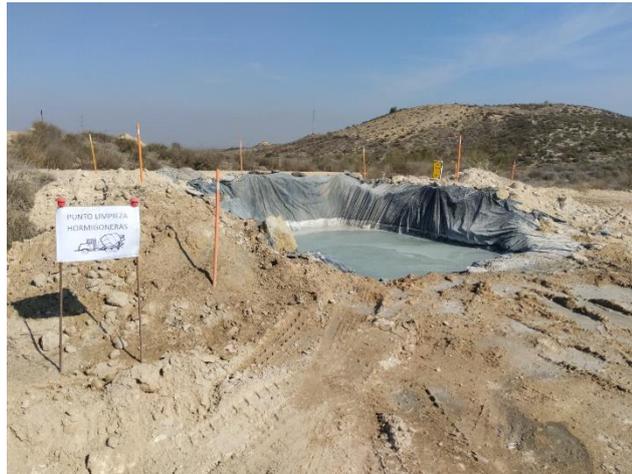
Izda., dispositivo para limpieza de cubas junto al vial de acceso al ACS 03

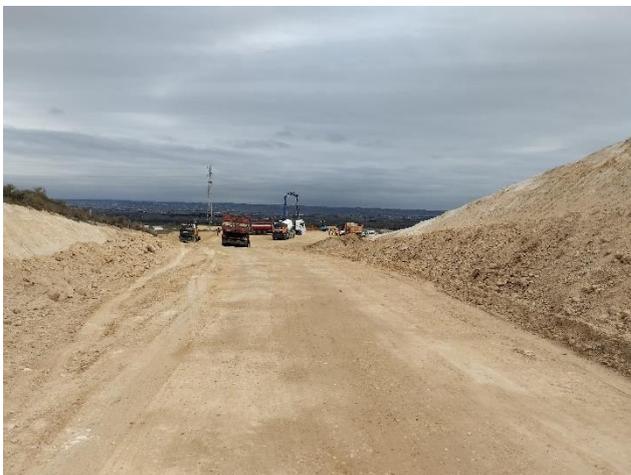
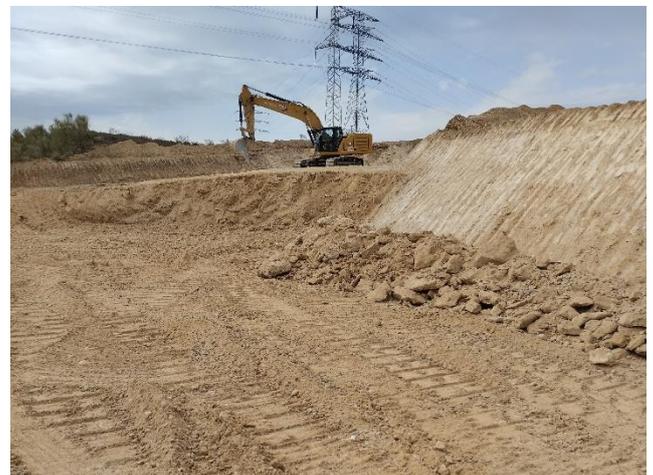
Durante la visita se constatan avances muy importantes de los movimientos de tierras en el camino 2 (acceso a ACS 01) y en el camino 4 (acceso a ACS 05), que ya alcanzan la plataforma del ACS 05, así como en la plataforma del ACS 01

Plataforma del ACS 01, y plataformas auxiliares la misma, con importantes avances de los movimientos de tierras

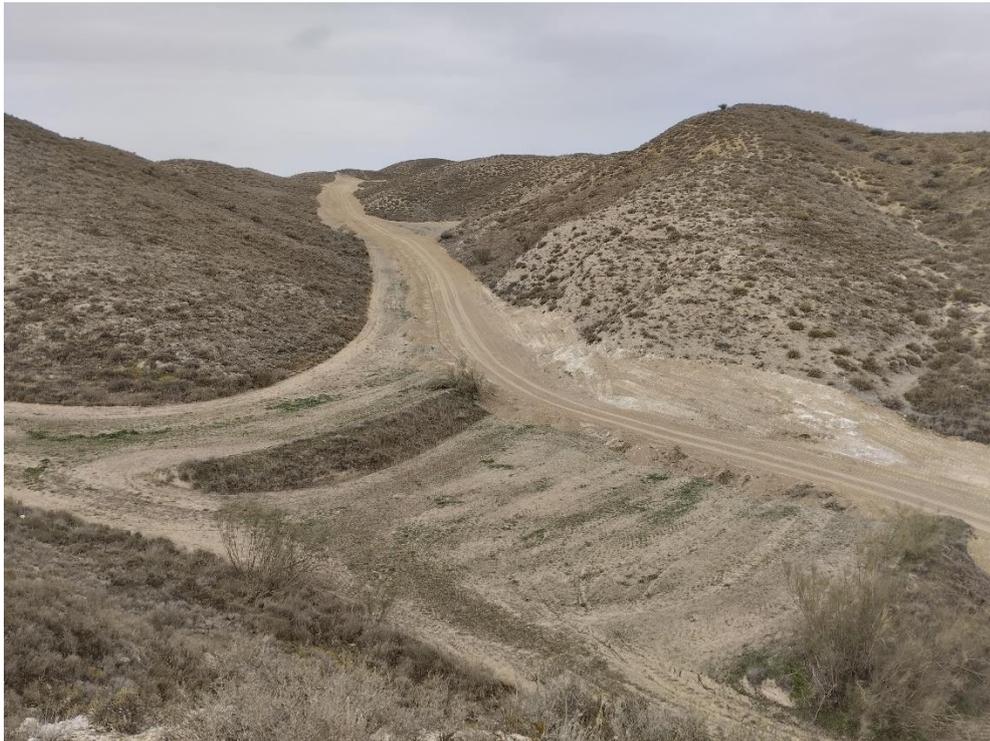
Avances de los movimientos de tierras en el sector final del camino 4. Al fondo se aprecia el comienzo de los desbroces de las superficies de la plataforma del ACS 05.

Los tajos de obras que afectan a vegetación natural se encuentran correctamente jalonados; aunque al parecer falta terminar de jalonar la plataforma del ACS 05 (que no puede visitarse, porque las obras impedían su acceso). Los responsables de SIEMSA se comprometen a realizar el jalonado pendiente antes de iniciar los movimientos de tierra.

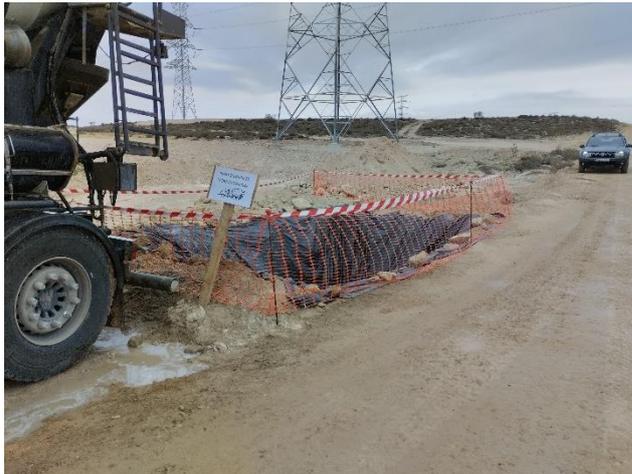
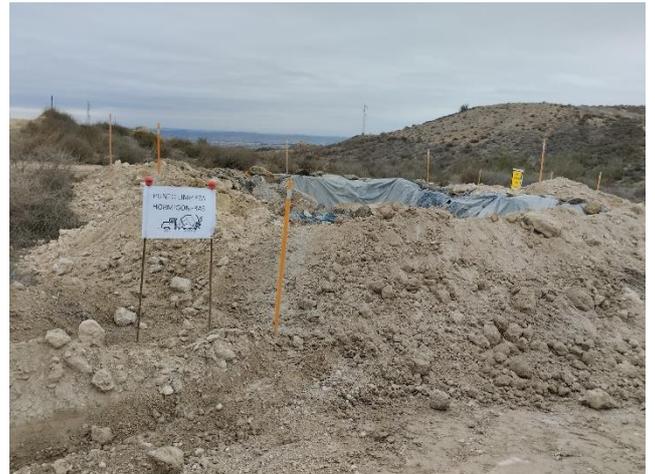
Están habilitados y en uso dos dispositivos para la limpieza de canaletas de las cubas: una en el acceso al ACS 03, y otra al comienzo del camino de acceso a ACS 01 y ACS 02.

Dispositivos para la recogida del agua de limpieza de las canaletas de las cubas que participan en el hormigonado de las zapatas de los aerogeneradores: Izda., dispositivo junto al acceso al ACS 02. Dcha., dispositivo junto al acceso al ACS 03.

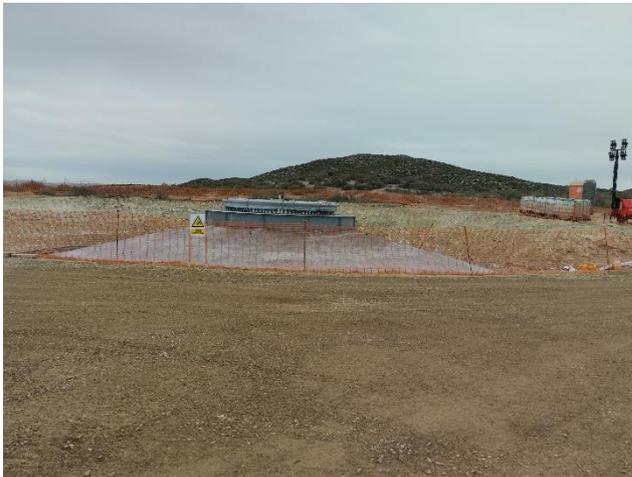
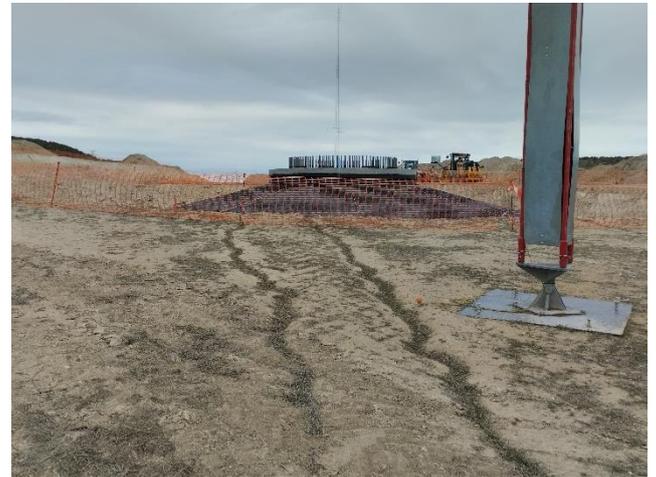
- ACS 01: aplicando hormigón de limpieza.
- ACS 02: armando la jaula de pernos.
- ACS 03: zapata hormigonada.
- ACS 04: zapata hormigonada y aplicada sobre ella pintura asfáltica.
- ACS 05: desbrozada superficie de la plataforma.

Izda., zapata hormigonada del ACS 03. Dcha., zapata hormigonada y con pintura asfáltica del ACS 04.

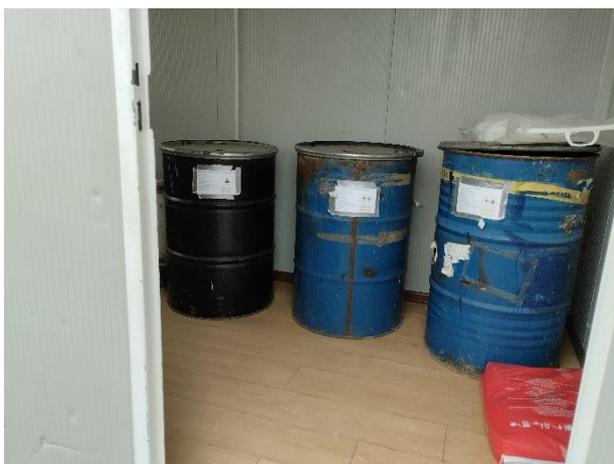
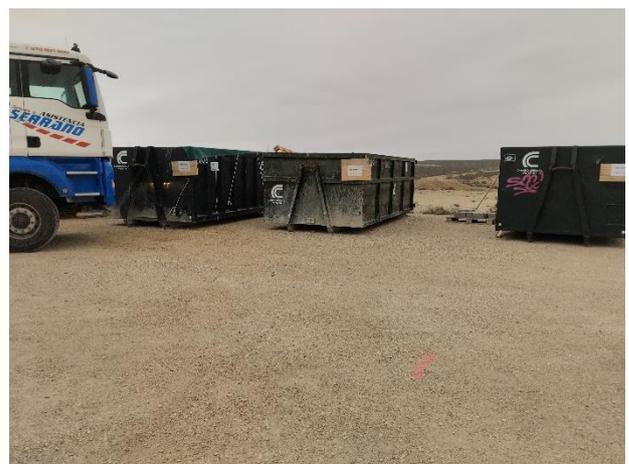
La situación de los puntos limpios de RP y de RNP continúa siendo correcta; y los comederos/bebederos cinéticos que quedaban dentro de la franja de obras siguen acopiados en la campa de obras.

Izda., Punto limpio de RP. Dcha., Punto limpio de RNP.
