INFORME MENSUAL

VIGILANCIA AMBIENTAL PARQUE EÓLICO EL CAMPILLO

Nombre de la instalación:	PE El Campillo
Provincia/s ubicación de la instalación:	Zaragoza
Nombre del titular:	Energías Renovables Redux, S.L.
CIF del titular:	B-88007687
Nombre de la empresa de vigilancia:	Athmos Sostenibilidad SL
Tipo de EIA:	Ordinaria
Informe de FASE de:	CONSTRUCCIÓN
Periodicidad del informe según DIA:	Mensual
Año de seguimiento nº:	AÑO 1
Nº de informe y año de seguimiento:	INFORME nº2 del AÑO 1
Periodo que recoge el informe:	Mayo 2023

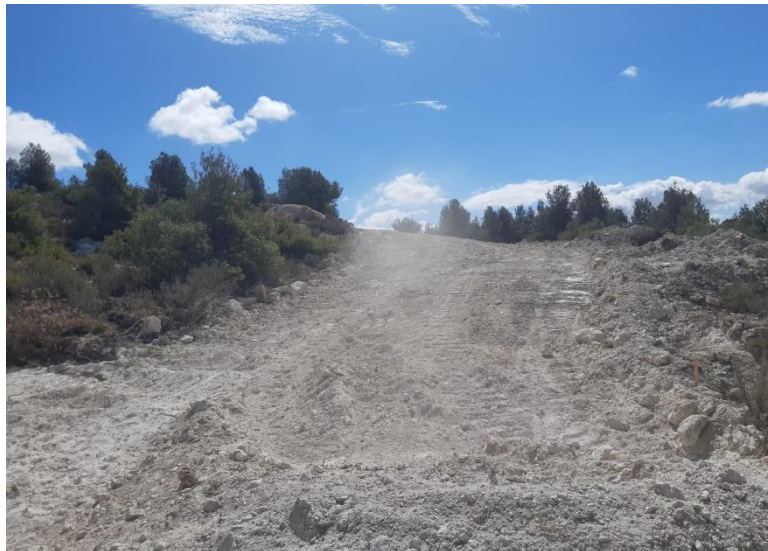
Figura 1: Desbroces en el acceso a CAM-04.

- Se ha comprobado el desbroce en el acceso a la posición 4.
- El desbroce se ajusta a la superficie aprobada
- La tierra vegetal se encuentra acopiada en el límite con el camino existente.

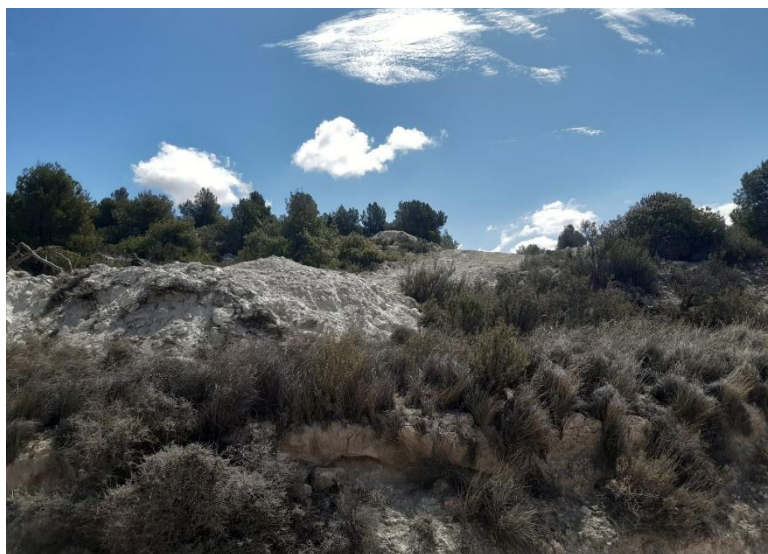
Figura 2: Acopios de tierra vegetal en el punto de cruce con el vial existente en el acceso a CAM-04.

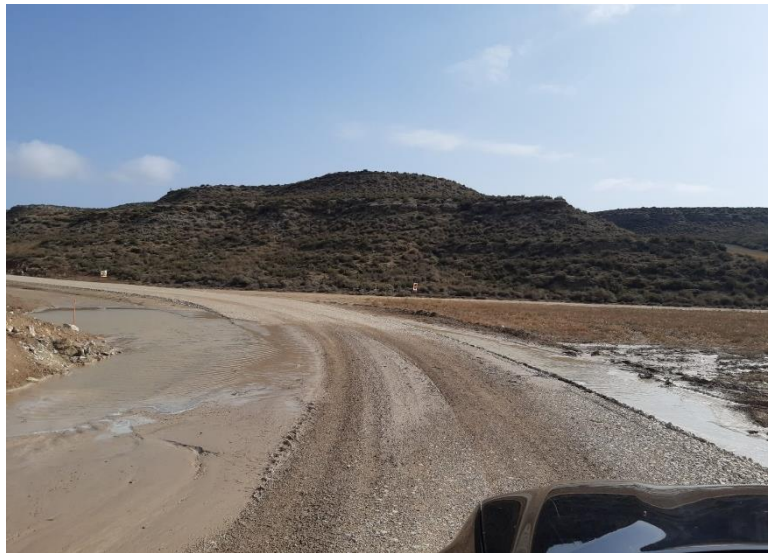
Figura 1: Inundaciones en zona de vaguada vial acceso CAM-12.

- Se han comprobado los drenajes naturales del proyecto después de las fuertes lluvias de estos días
- No se observan erosiones pronunciadas, pero se pone de manifiesto la necesidad de la realización de las obras de drenaje, aun por hacer.
- Se seguirá vigilando dado que se prevén más lluvias estos días.

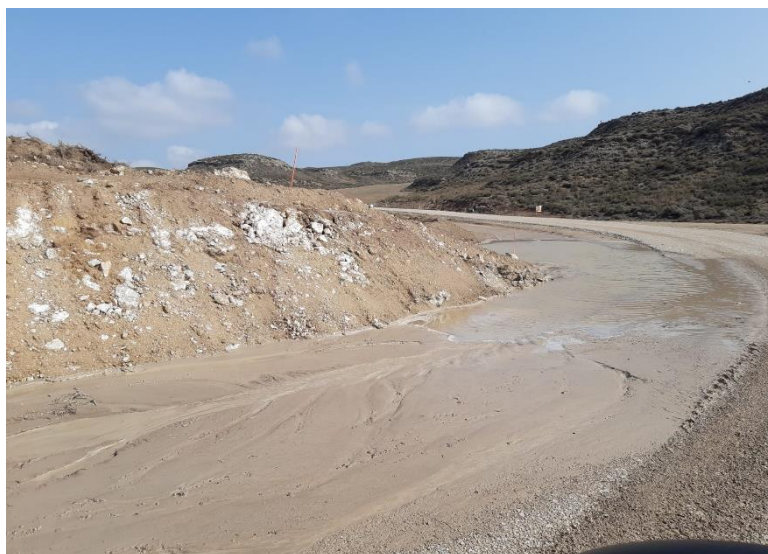
Figura 2: Inundación y sedimentos arrastrados por las lluvias en CAM-12.

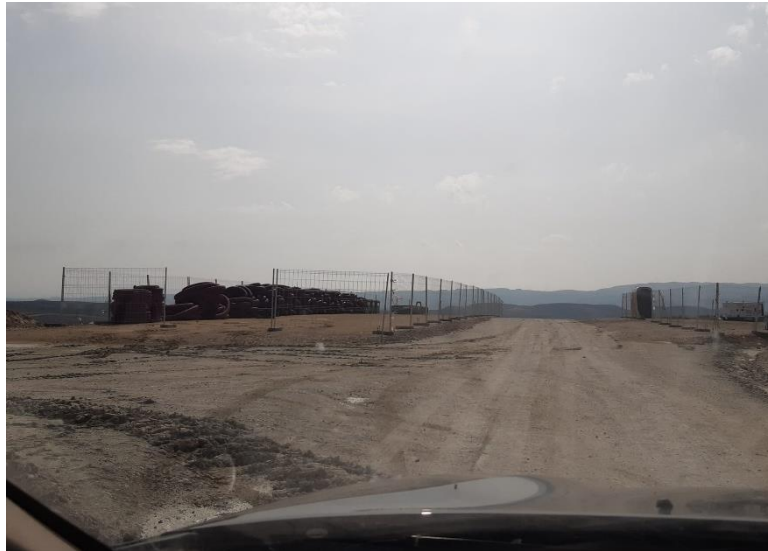
Figura 1: Campa de Acopio y Site camp en CAM-03.

- Se ha instalado el punto limpio en la zona de casetas preparada en la plataforma de CAM-03.
- Se dispone de contenedores con tapa para evitar la dispersión de los residuos.
- El volumen de los contenedores se irá ajustando a la cantidad de residuos que se vayan generando.
- Conforme se vayan gestionando se requerirán los albaranes de retirada por el gestor autorizado

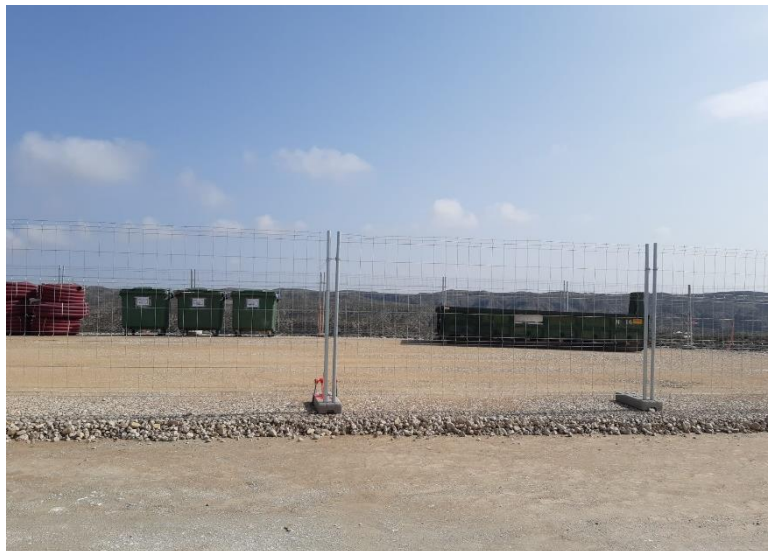
Figura 2: Contenedores etiquetados en CAM-03.

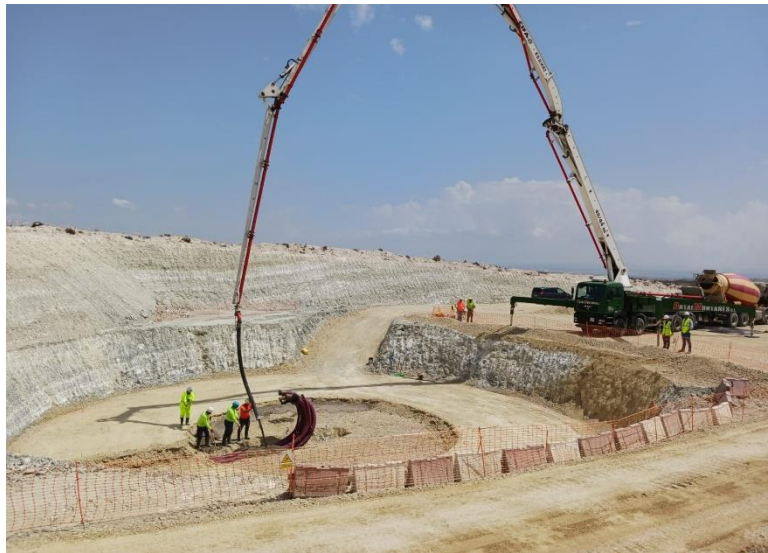
Figura 1: Hormigón de limpieza en la base de CAM-03.

- Han comenzado los trabajos de hormigonado en el proyecto con el hormigón de limpieza en CAM-03.
- Se ha comprobado que se dispone de cubiertas impermeables debajo de las bombas.
- Se ha comprobado que la zona de lavado de cubas está correctamente impermeabilizada, señalizada y usada.

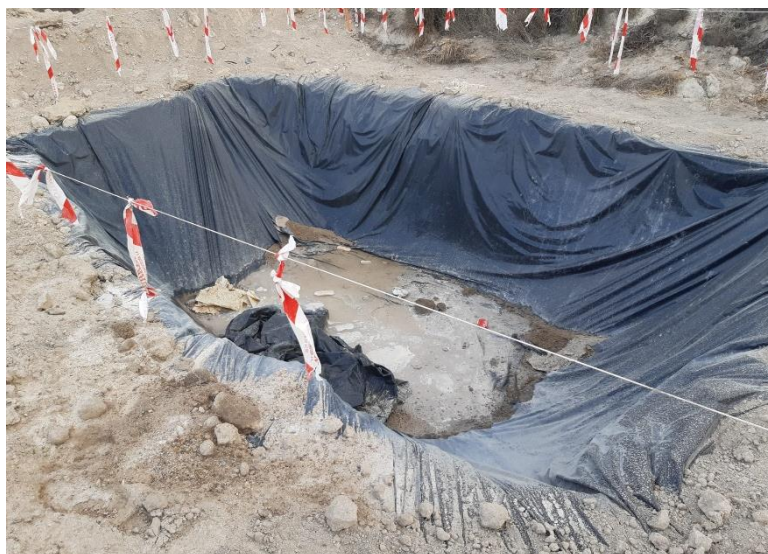
Figura 2: Zona de Lavado de cubas con impermeabilización en acceso a CAM-03.
