INFORME MENSUAL

VIGILANCIA AMBIENTAL PARQUE EÓLICO EL CAMPILLO

Nombre de la instalación:	PE El Campillo
Provincia/s ubicación de la instalación:	Zaragoza
Nombre del titular:	Energías Renovables Redux, S.L.
CIF del titular:	B-88007687
Nombre de la empresa de vigilancia:	Athmos Sostenibilidad SL
Tipo de EIA:	Ordinaria
Informe de FASE de:	CONSTRUCCIÓN
Periodicidad del informe según DIA:	Mensual
Año de seguimiento nº:	AÑO 1
Nº de informe y año de seguimiento:	INFORME nº6 del AÑO 1
Periodo que recoge el informe:	Septiembre 2023

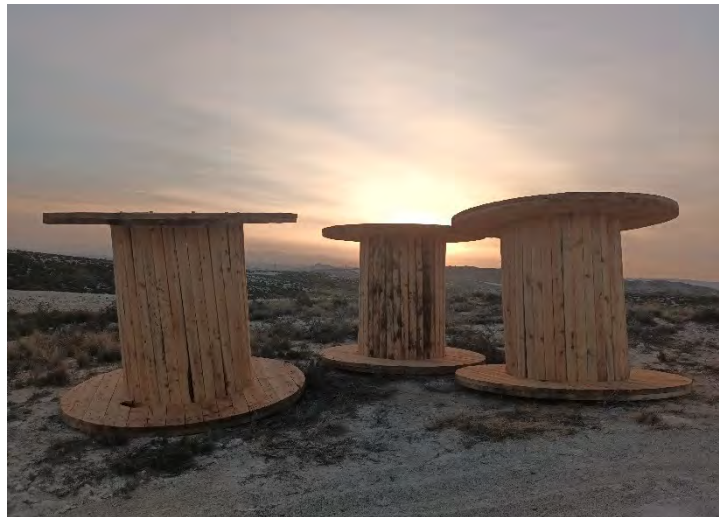
Figura 1: Bobinas acopiadas sobre vegetación natural

- Se ha visitado la zanja de evacuación entera para comprobar la retirada de las bobinas de cable por las que se abrió una NC en agosto, se ha observado que, lejos de retirarlas, se han acopiado montones de arena y otras bobinas en zonas de vegetación natural, por lo que se mantiene abierta la No Conformidad.
- Se ha incidido sobre el tema en la reunión semanal y se ha informado de que, en algunas zonas incluso, los acopios estaban en las márgenes de campos de cultivo en vez de utilizarlos como se ha informado en repetidas ocasiones.
- Se ha documentado todos los acopios de bobinas y cable, zonas de aparcamiento o giro para incluirlas dentro del plan de restauración y posterior revegetación.

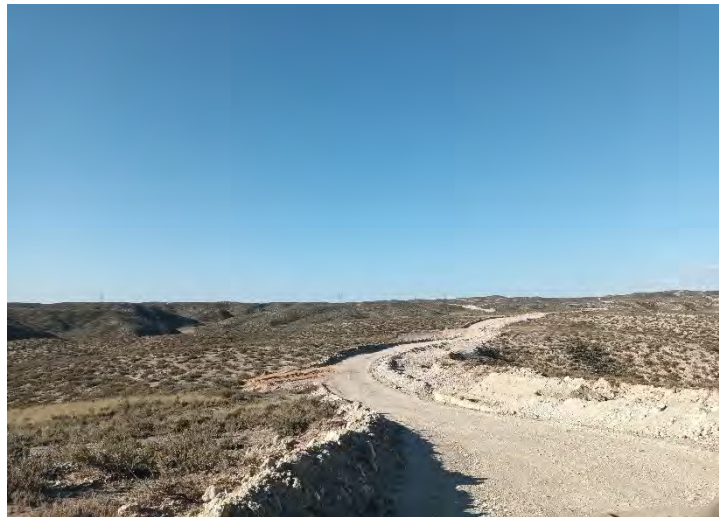
Figura 1: Zona zanja evacuación tapada y retirada de arena

- Han retirado parte de los montones de arena de la NC y las bobinas de cable, queda pendiente algún montón de arena y se ha indicado a la UTE en la reunión semanal realizada el 20/09/2023 que deben de retirar la capa de arena compactada con cuidado y sin afectar a la vegetación que hay bajo la misma para que pueda recuperarse.
- Se ha continuado tapando y restituyendo la zanja de evacuación de forma correcta.

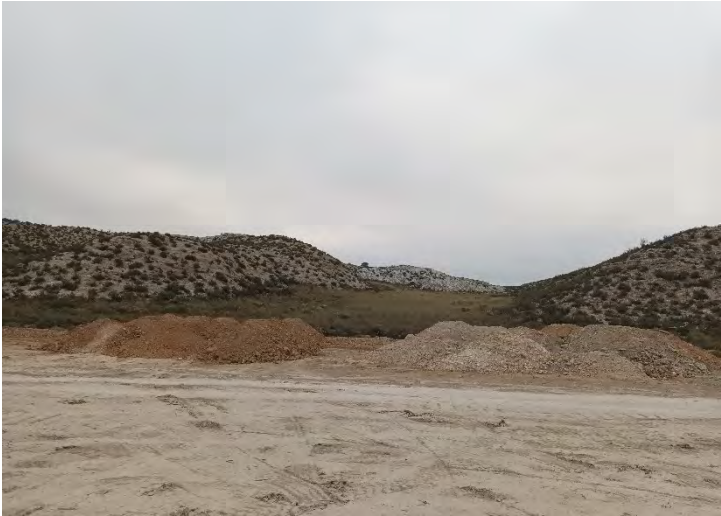
Figura 1: Acopio de tierras en zona de cultivo acondicionada

- Se ha revisado las zonas destinadas a acopio de materiales y punto limpio en la SET CAMPILLO, se está haciendo de forma adecuada.

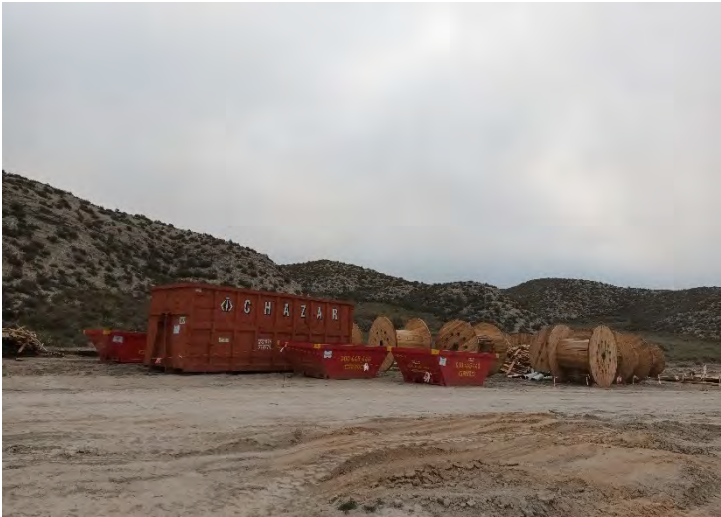
Figura 2: Punto limpio en zona de cultivo acondicionada

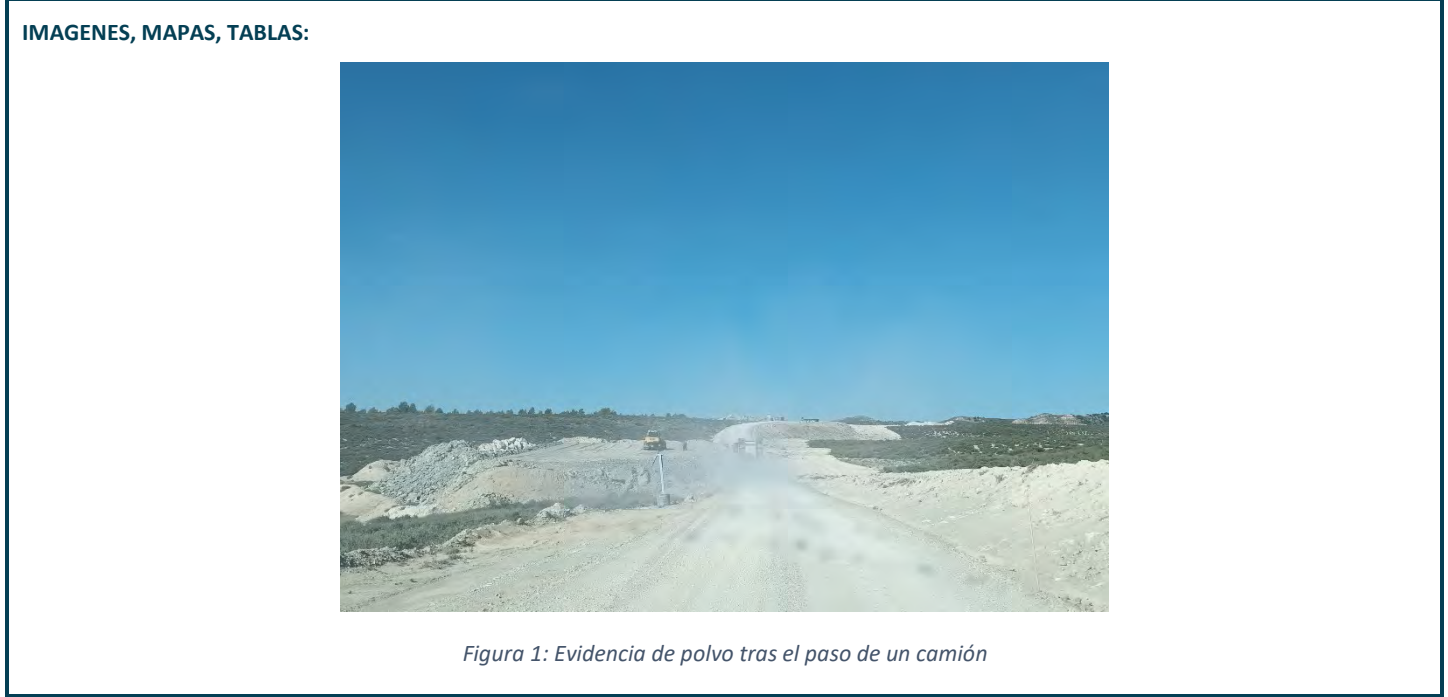
- Durante la visita se ha observado que con el movimiento de tierras en el vial que sube a la bifurcación entre CAM-12 y CAM-11, al volver a estar sin zorra y con el paso recurrente de maquinaria, se ha vuelto a depositar una capa de polvo que cuando se circula sobre la misma, a pesar de no superar el límite de velocidad fijado, se forma una nube de polvo.
- Se comunicará en la próxima reunión semanal del 4 de octubre para que se adopten medidas para disminuir el polvo mediante actuación con maquinaria (retirando la capa de finos) o mediante el riego.

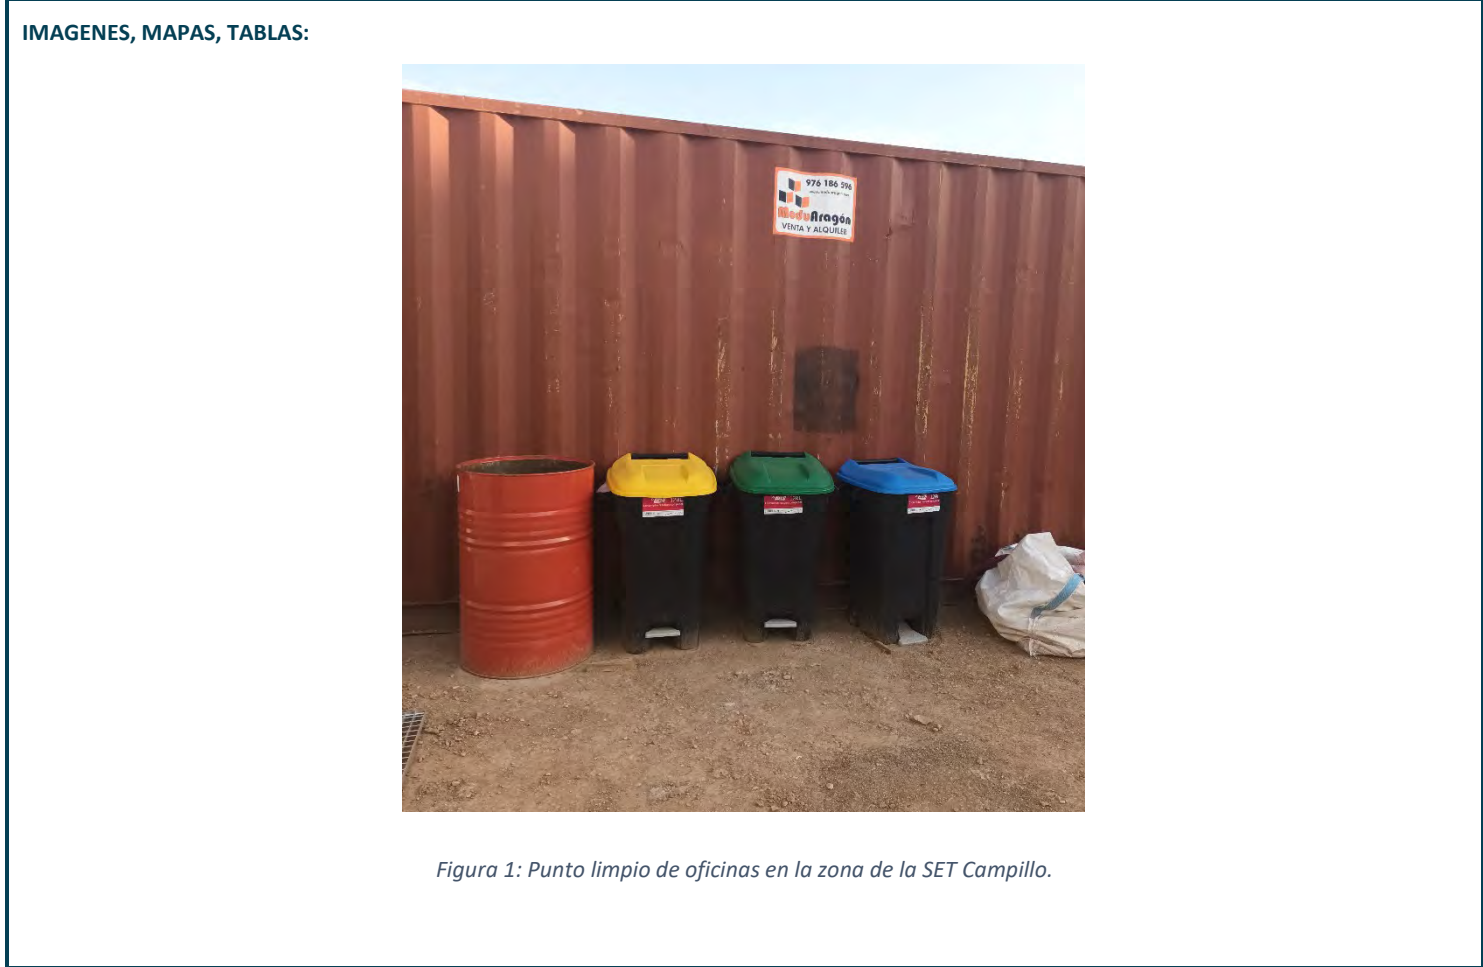
- Se ha comprobado el estado del punto limpio de las oficinas de la SET El Campillo.
- Se ha indicado que todo lo que no esté dentro de los contenedores debe ser correctamente clasificado y retirado del entorno.

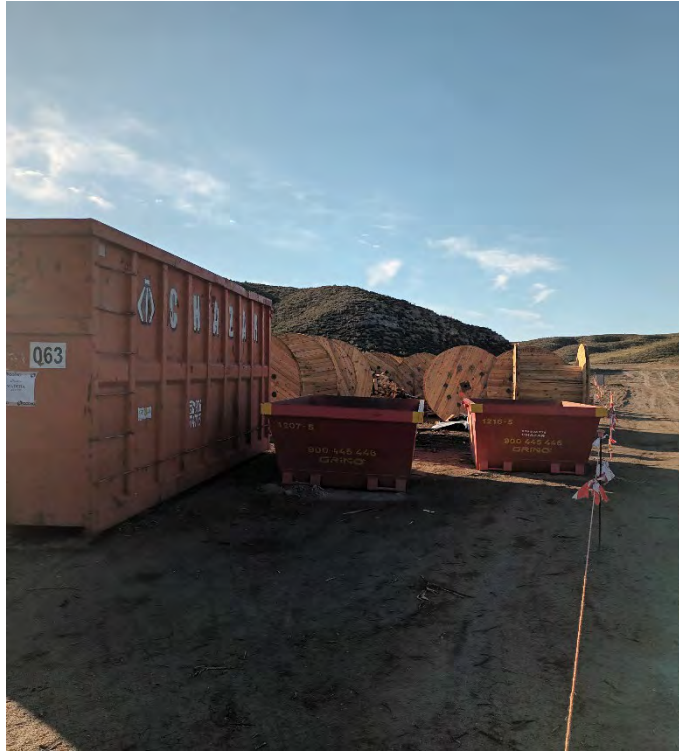
Figura 2: Punto limpio de oficinas en la zona de la SET Campillo.

- Se ha comprobado el estado del punto limpio de las oficinas de la SET El Campillo.
- La codificación LER de los contenedores está correcta.

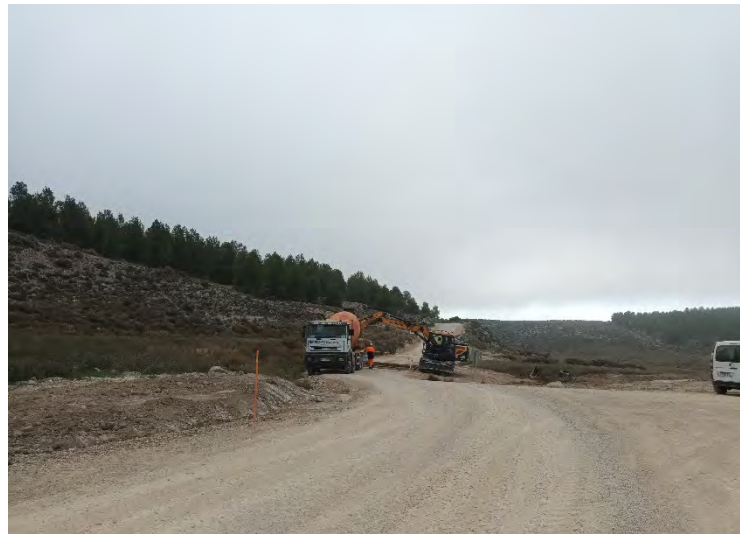
Figura 1: Hormigonado paso al vial principal

- Se están hormigonando pasos de unión con otros caminos desde el vial principal del parque. No se ha observado hormigón fuera de las zonas, se revisará una vez finalizado para comprobar que está correcto.

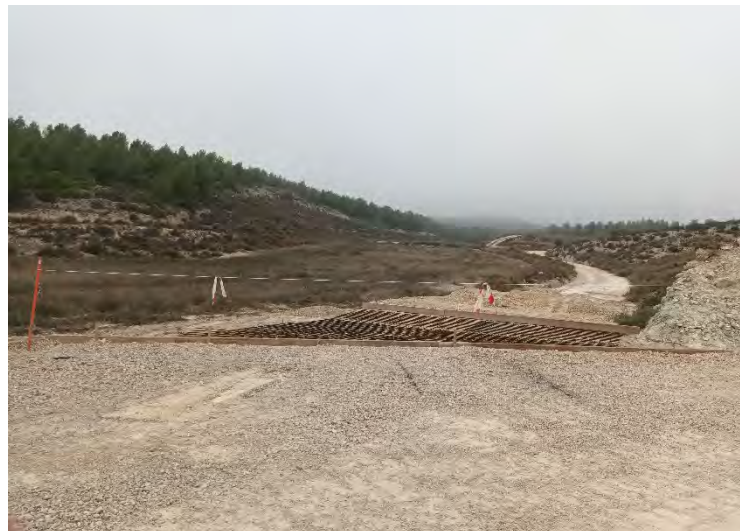
Figura 2: Zona pendiente de hormigonar

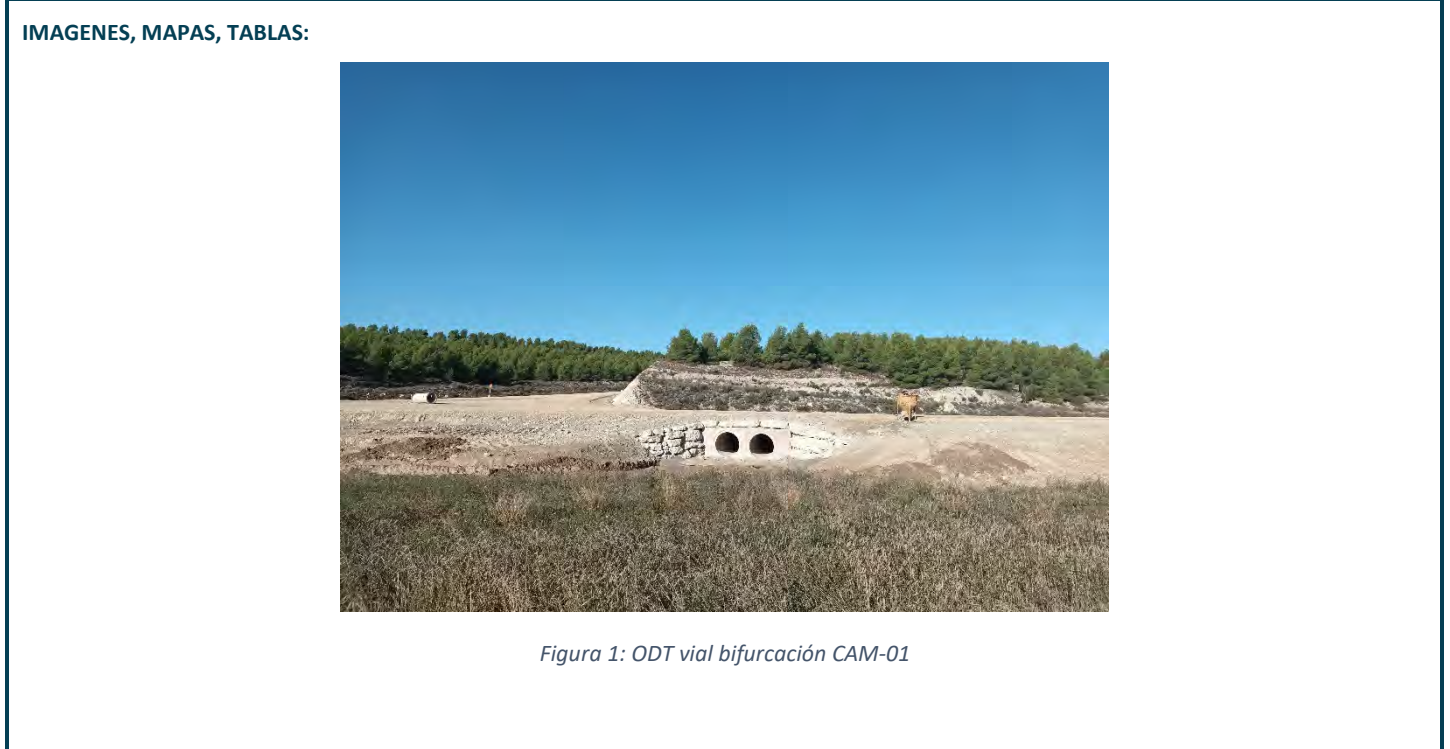
- Se ha realizado el seguimiento de las obras de drenaje transversal (ODT) del parque, comprobando que se ubican en las zonas de proyecto indicadas y no hay restos de hormigón en alrededores y están correctamente balizados los tramos cortados.

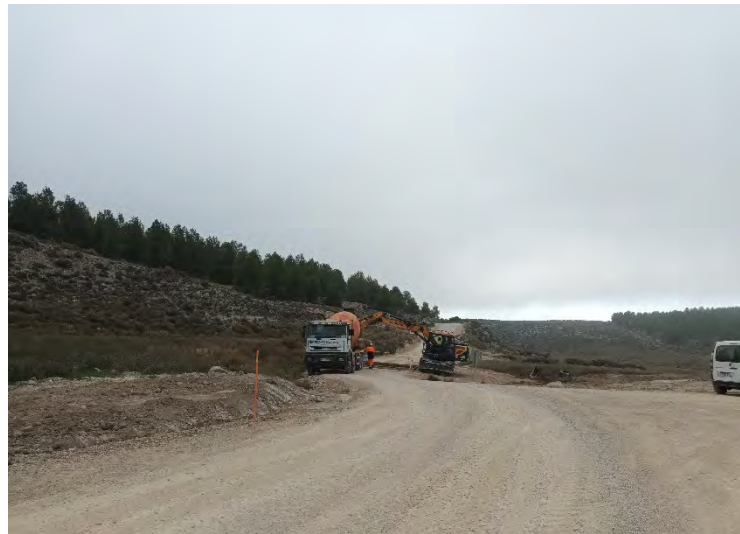
Figura 1: Hormigonado paso al vial principal

- Se están hormigonando pasos de unión con otros caminos desde el vial principal del parque. No se ha observado hormigón fuera de las zonas, se revisará una vez finalizado para comprobar que está correcto.

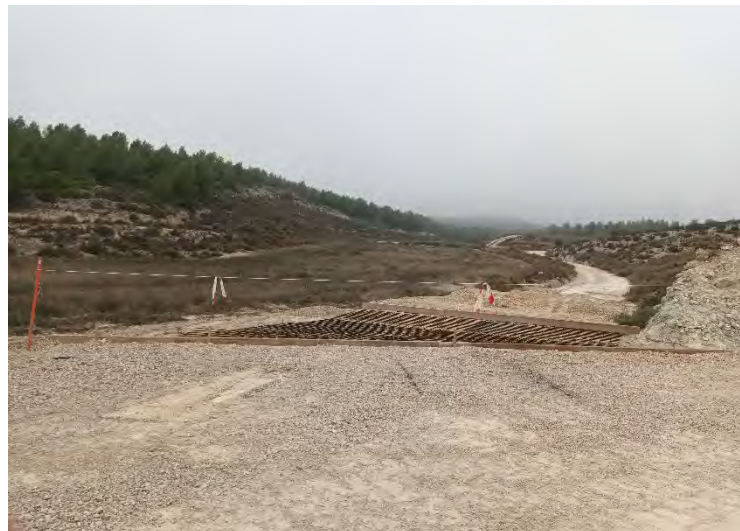
Figura 2: Zona pendiente de hormigonar

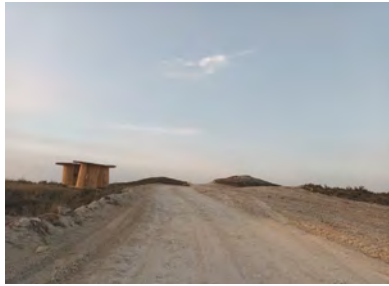
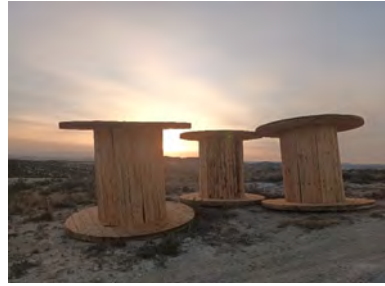
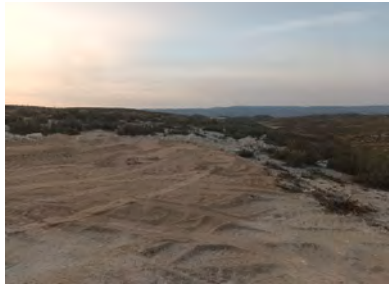
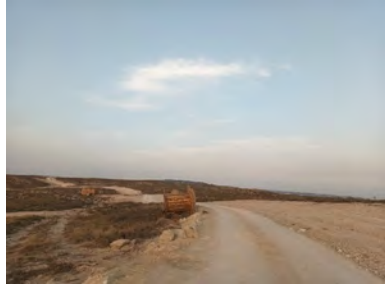
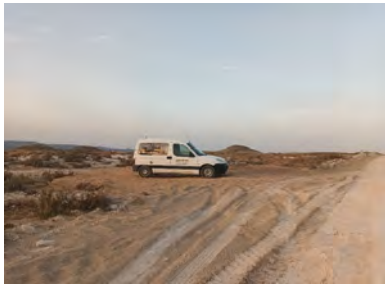
Se han realizado el acopio de bobinas de cable, montones de arena y zonas de giro y aparcamiento de vehículos sobre vegetación natural en varios puntos kilométricos de la zanja incumpliendo el condicionado 7 de la DIA en el que se indica: (...) Las zonas de acopio de materiales y parques de maquinaria se ubicarán en zonas agrícolas desprovistas de vegetación natural o en zonas que vayan a ser afectadas por la instalación del parque o viales, evitando el incremento de las afecciones sobre la vegetación natural, especialmente sobre la inventariada como hábitat de interés comunitario de carácter prioritario 1520 "Estepas yesosas (Gypsophiletalia)" (...).

Para la resolución de la NC se ha de retirar los elementos anteriormente mencionados y, reubicarlos en zonas de campo de cultivo cercanas o retirarlos y posteriormente incluir las zonas afectadas dentro del plan de restauración y revegetación. Fotos en el anexo a la no conformidad.
