# PLAN DE VIGILANCIA Y SEGUIMIENTO AMBIENTAL

## EXPLOTACIÓN DE PARQUE EÓLICO AGÓN

### T.M. DE AGÓN Y MAGALLÓN (ZARAGOZA)

### INFORME CUATRIMESTRAL, Enero– Abril 2023

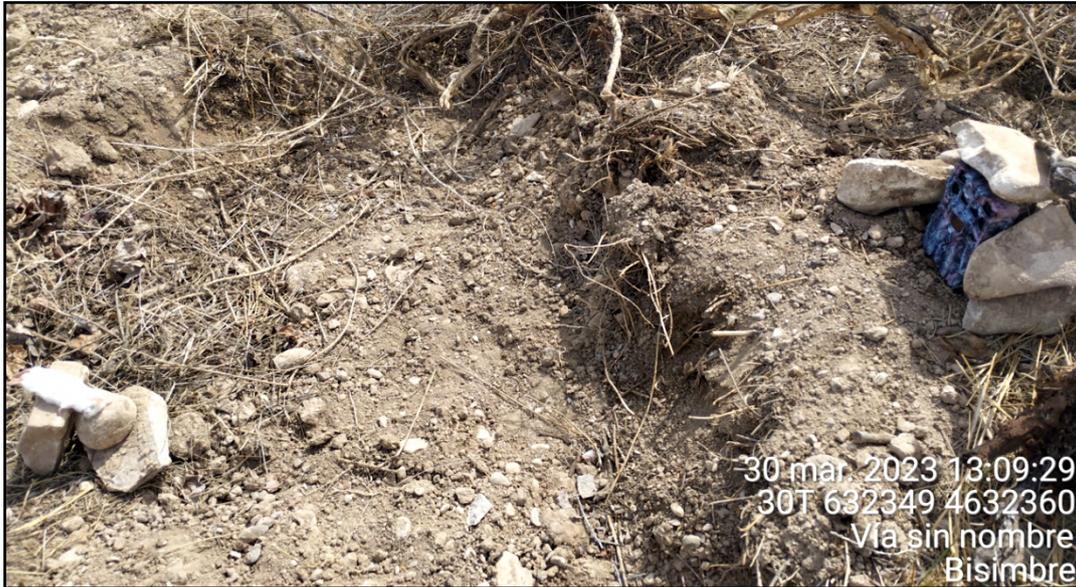
Figura 3: Cámara de foto-trampeo monitorizando un siniestro simulado para determinar el tiempo de permanencia del mismo antes de ser carroñado.

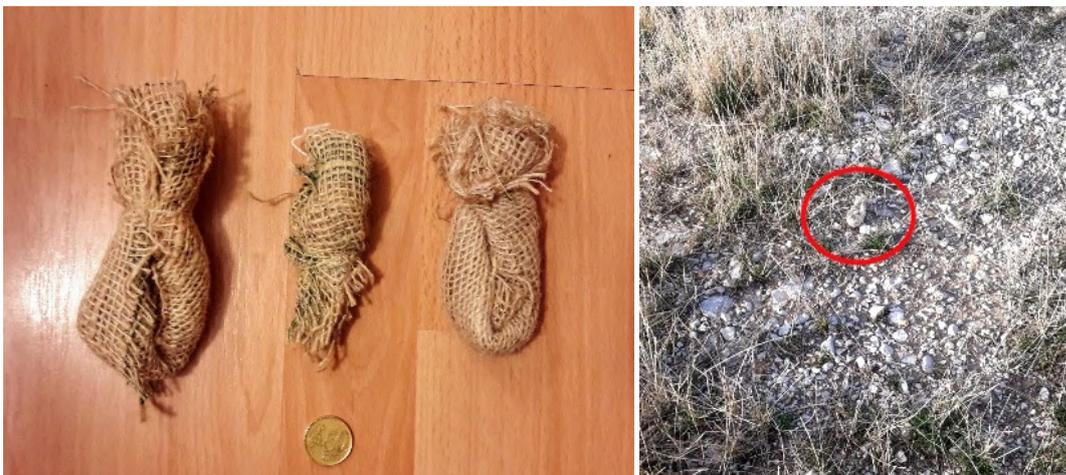
Figura 4: Ejemplo de señuelos empleados en el test de detectabilidad, y fotografía de uno de los señuelos ubicado en campo durante un test.

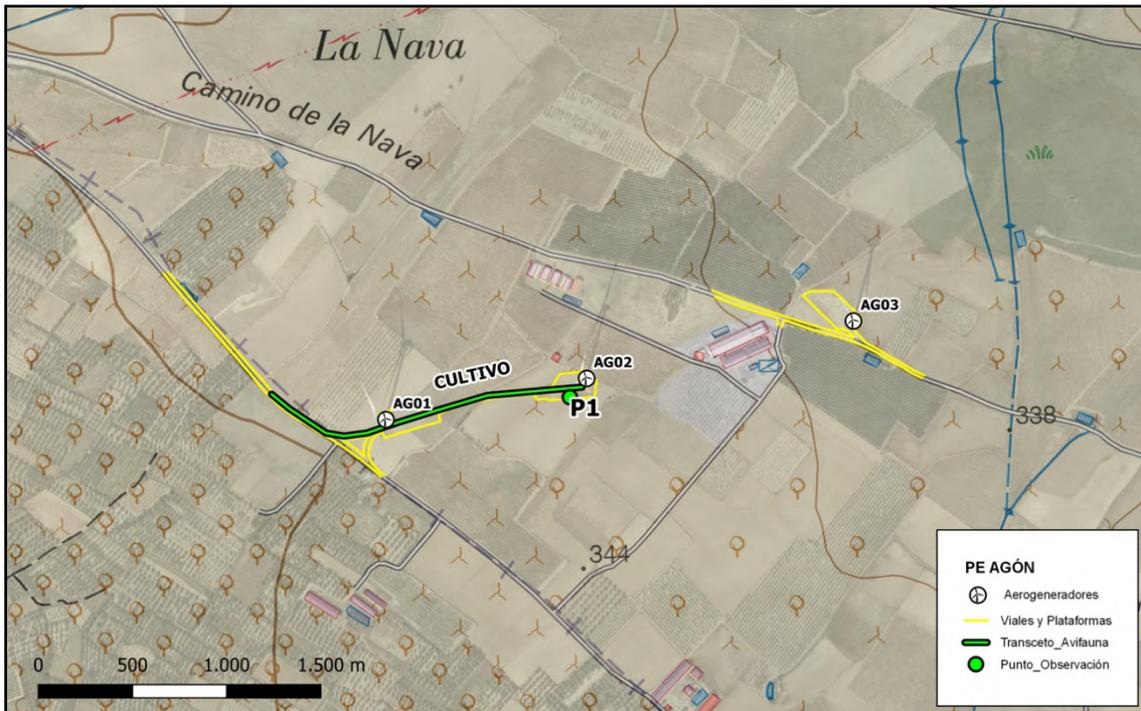
Figura 6: Plano de localización del punto de observación (en verde) y el transecto lineal (Trayecto verde) para el seguimiento general de avifauna en PE “Agón”.

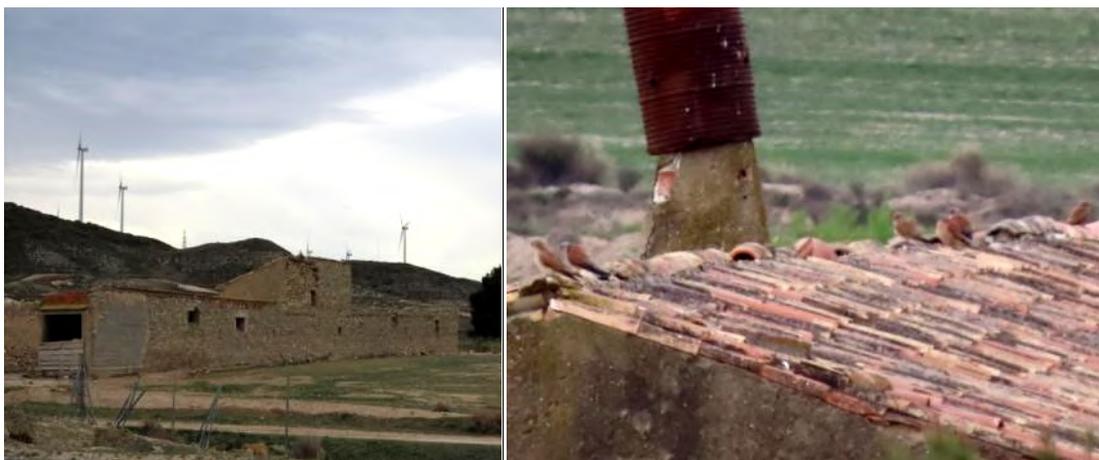
Se registraron varios edificios agroganaderos en un correcto estado de conservación, en los cuales podría potencialmente nidificar el cernícalo primilla, de los mismos en 3 localizaciones se ha podido confirmar su nidificación en 2023. El más destacable trata del punto de interés N°2, un edificio agroganadero de piedra y techo de teja, en buen estado de conservación, situado a unos metros al S de la “Ermita de San Sebastián de la Loteta” y a unos 3,4km al SE del PE, protegido al oeste por una colina y un pequeño pinar. En ésta localización se han llegado a observar hasta 3 parejas de primillas al mismo tiempo durante la época reproductora, y se tiene constancia de que la especie nidificó en el lugar en 2023.

Figura 14: Paridera al S de Ermita de la Loteta empleada por el cernícalo primilla (*Falco naumanni*) para nidificar en 2023 (izda.) y varios adultos de primilla posado en el mismo lugar el 24 de abril de 2023 (dcha.).

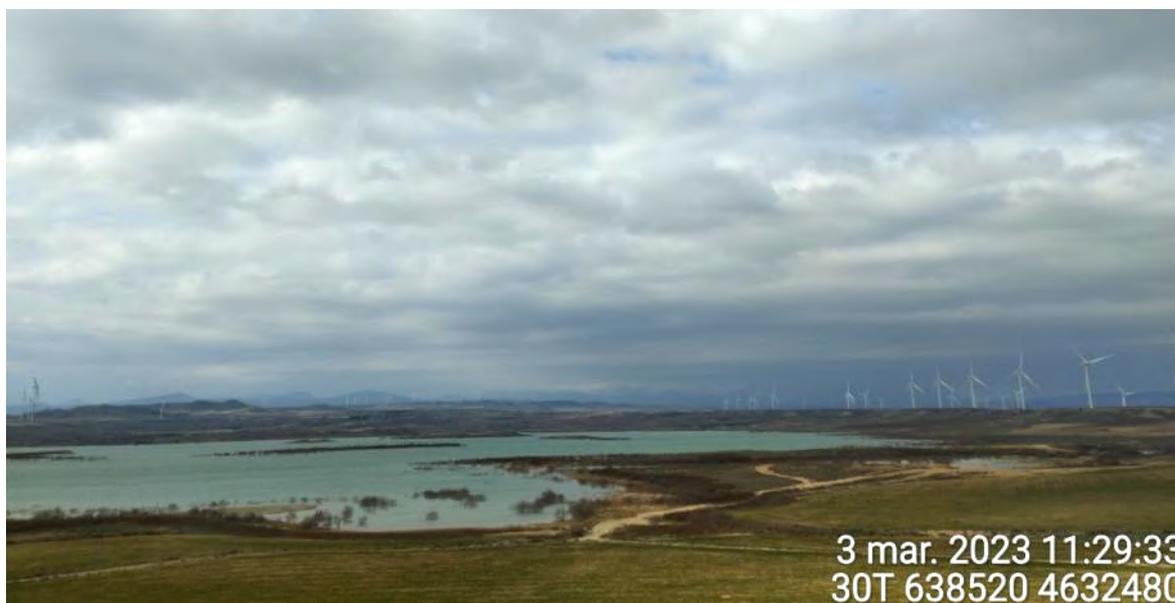
Figura 15: Costa oeste del Embalse de la Loteta a marzo de 2023.

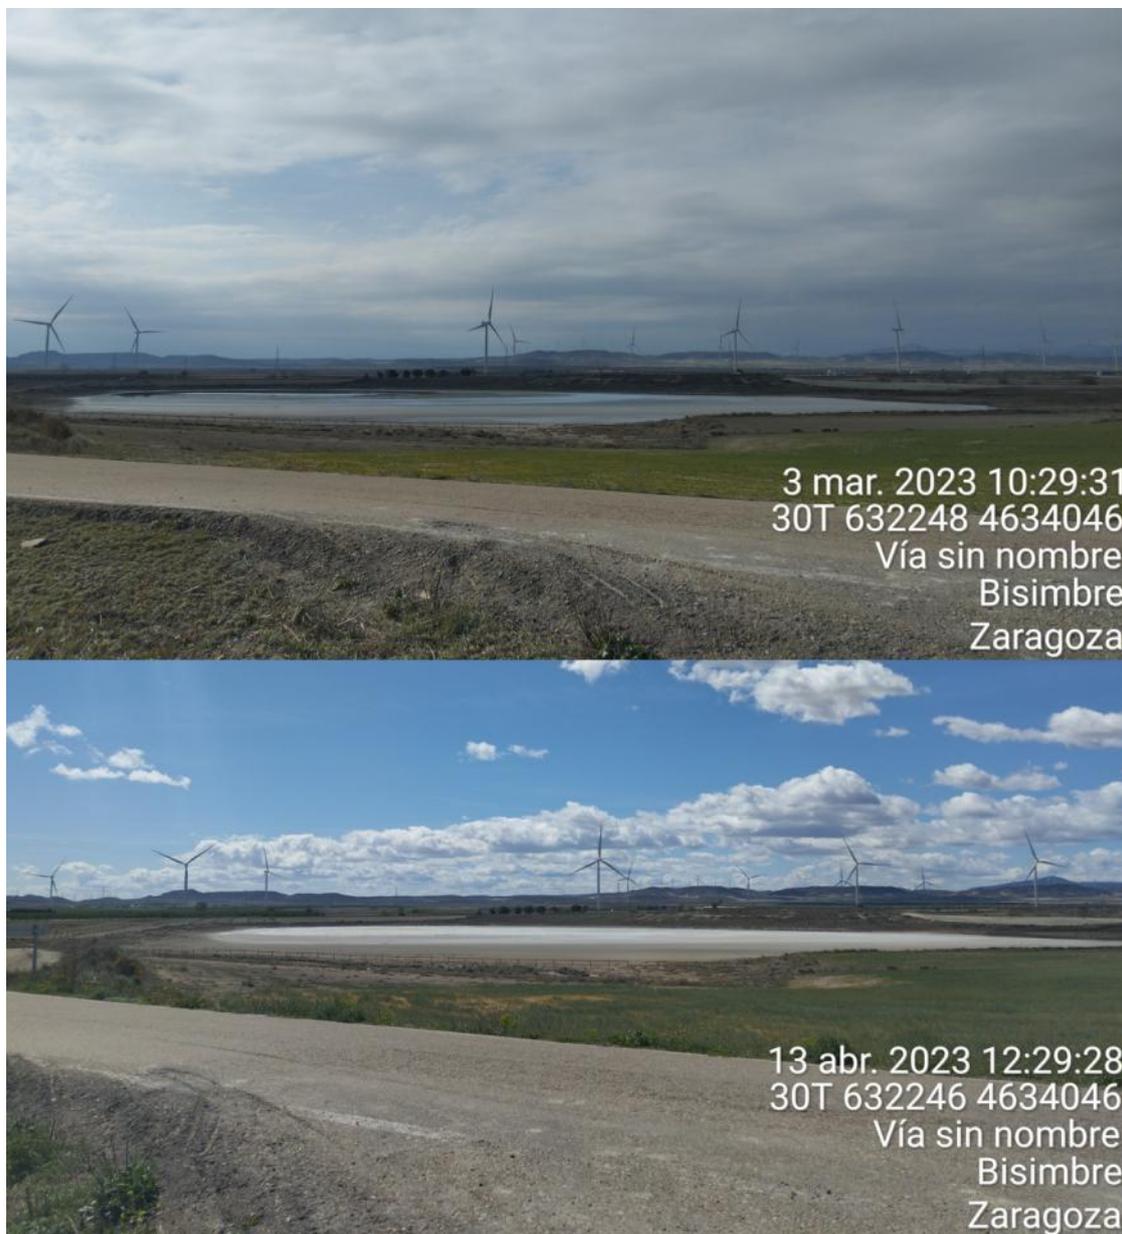
Figura 16: Evolución de las Balsas de Agón y Plantados, en diferentes niveles de llenado durante el presente cuatrimestre. El PE “Agón” puede ser observado tras la ubicación de las balsas.

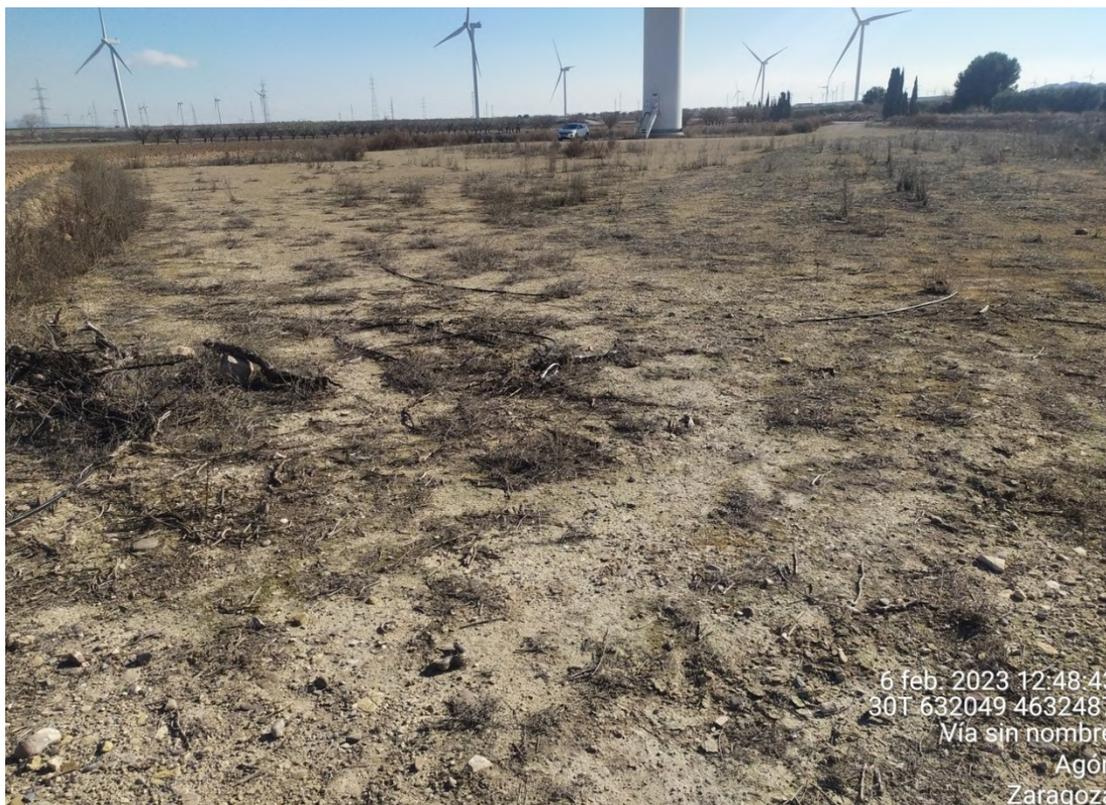
Figura 17: Área restaurada entorno a plataforma de AG-03, puede observarse vegetación arbustiva desarrollándose en la superficie restaurada, así como en parte de la plataforma.

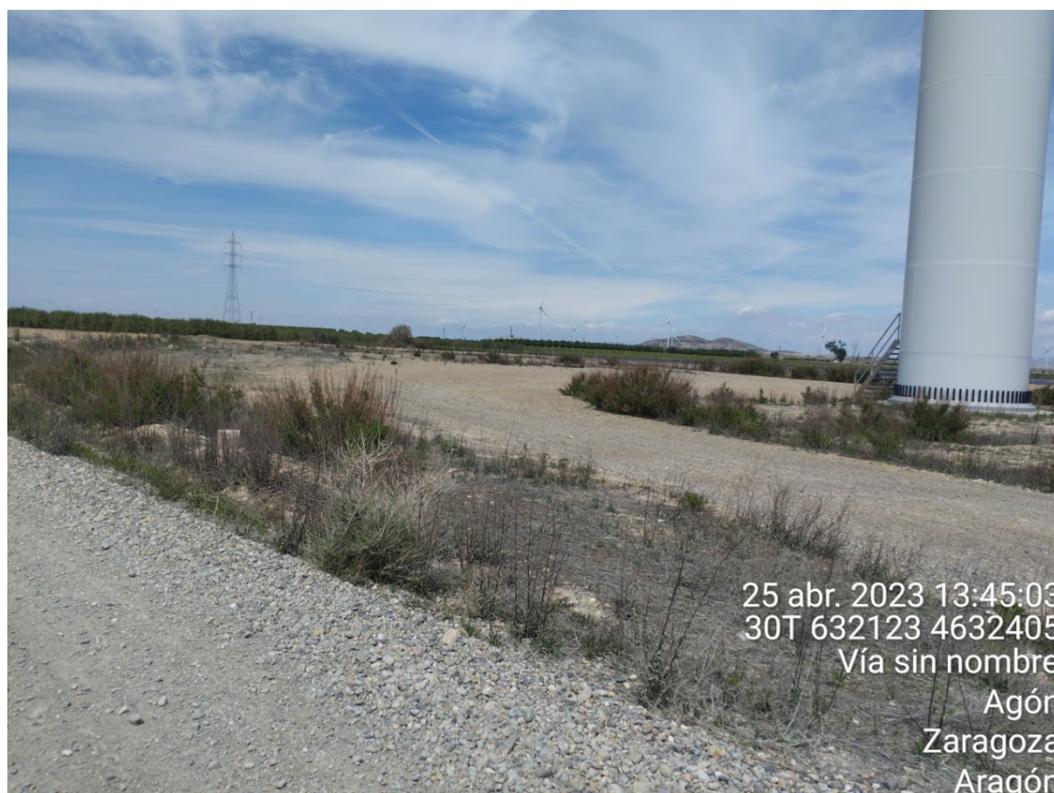
Figura 18: Vial de acceso a plataforma de AG-03.

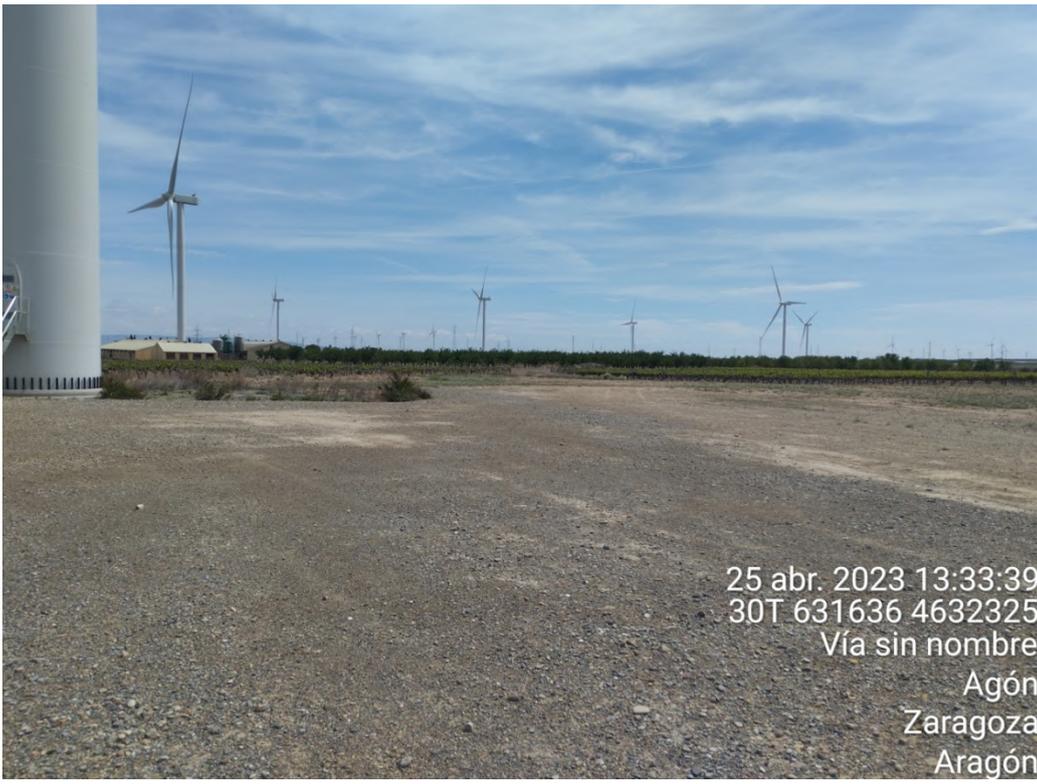
Figura 19: Estado de la plataforma de AG-02.

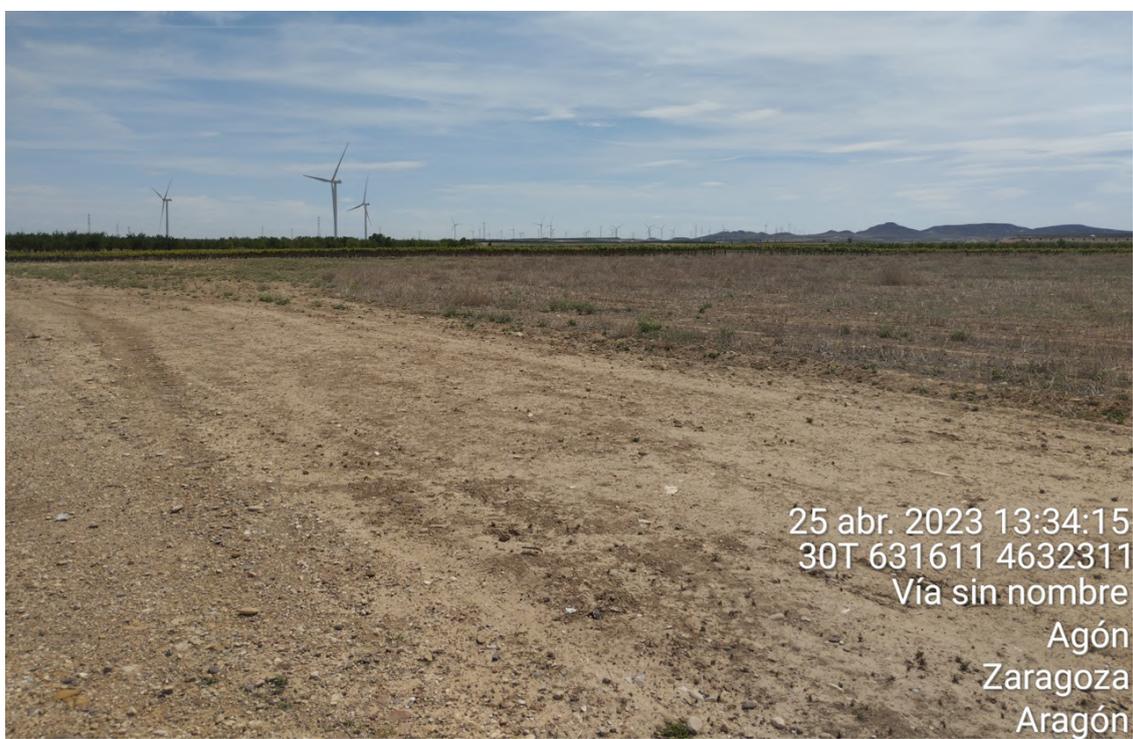
Figura 20: Área restaurada entorno a plataforma de AG-02, puede observarse vegetación natural arbustiva desarrollándose en la superficie restaurada, así como en parte de la plataforma.

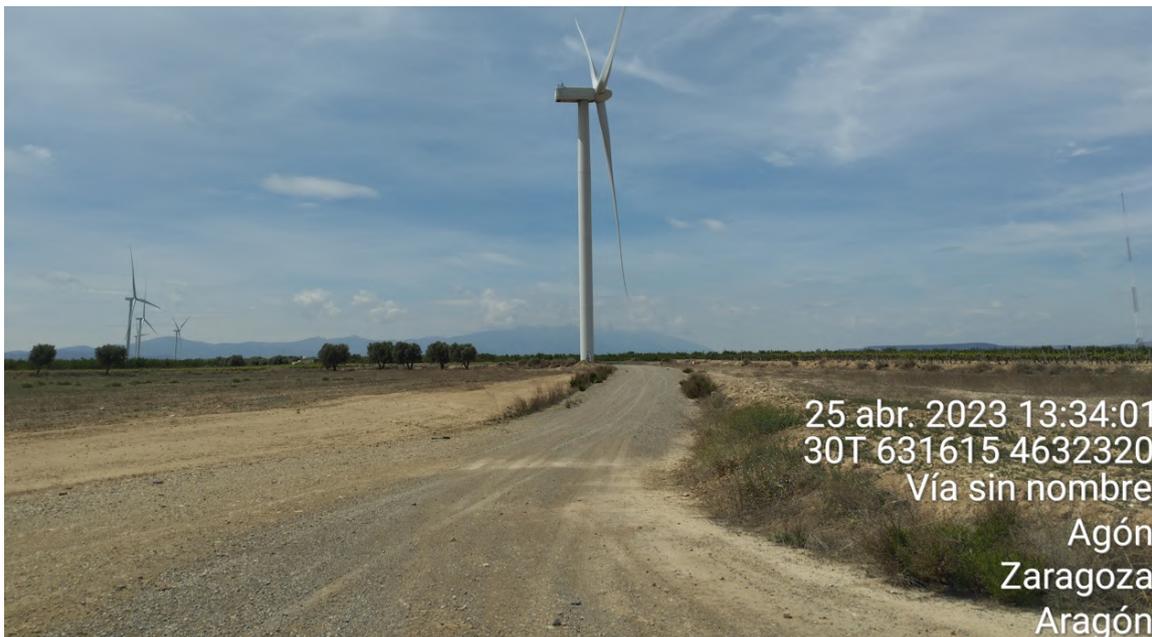
Figura 21: Vial de acceso entre las plataformas de AG-02 y AG-01.

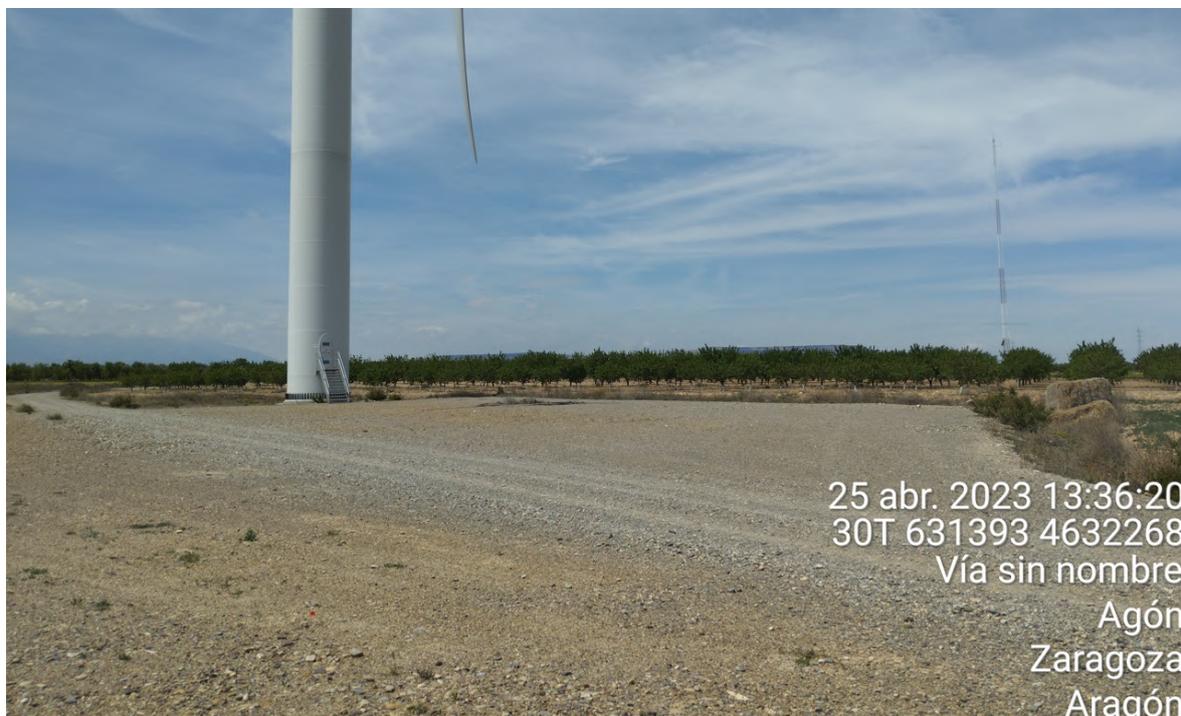
Figura 22: Estado de la plataforma de AG-01.

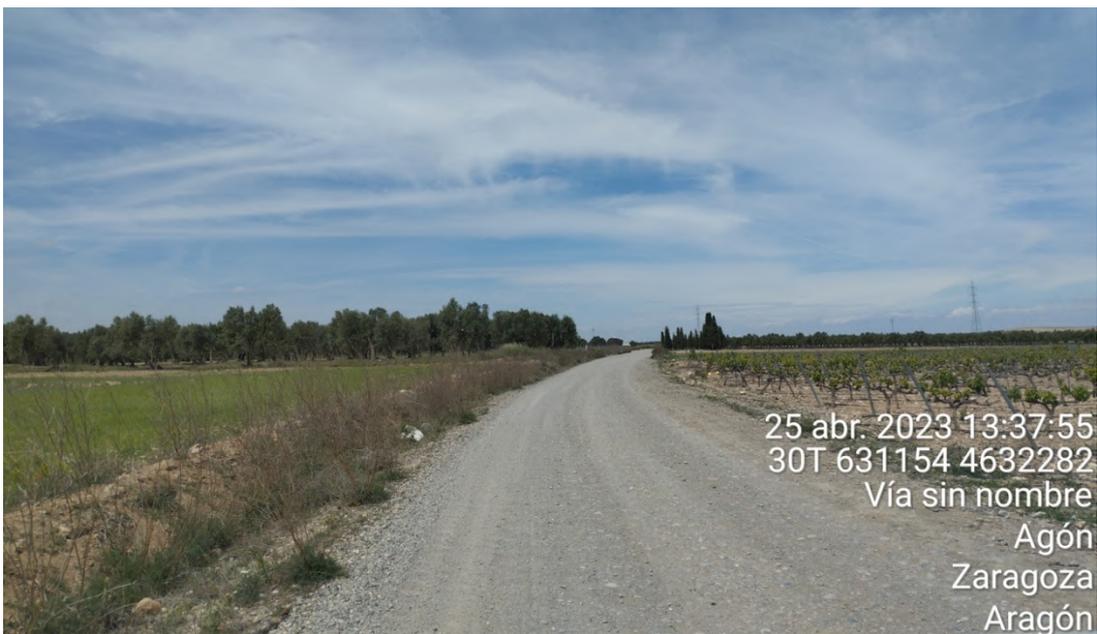
Figura 23: Vial de acceso entre las plataforma de AG-01.

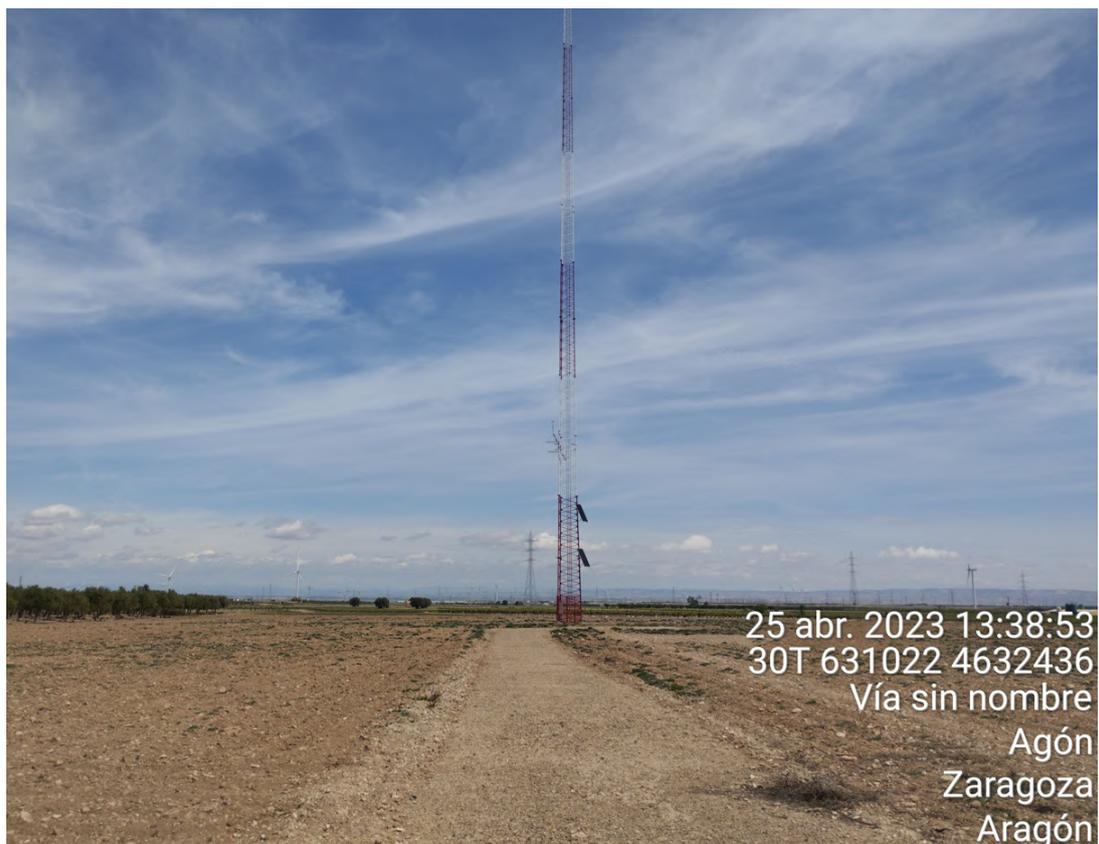
Figura 24: Torre de mediciones situada al Norte de AG-01.

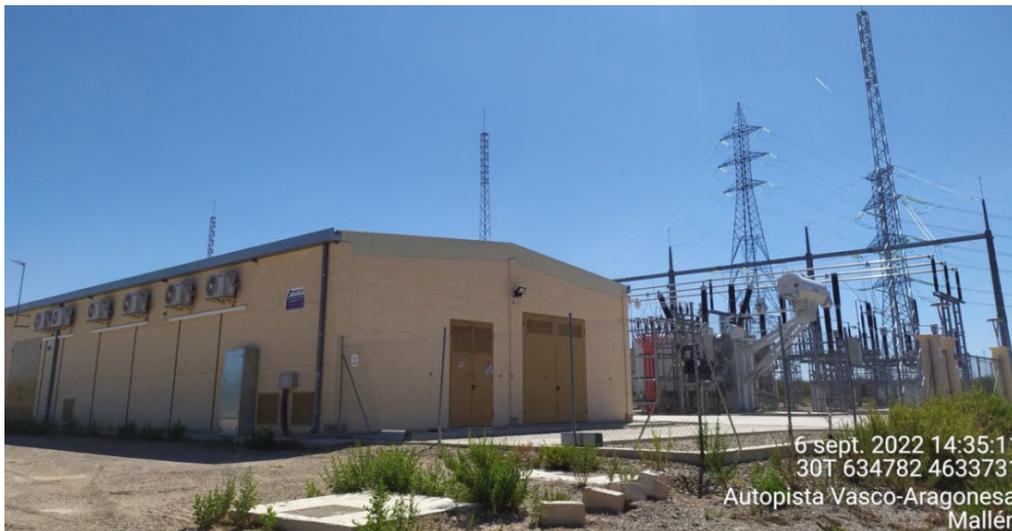
Figura 25: Subestación eléctrica Valcardera, SET asociada a PE “Agón” en la que se realiza la gestión de residuos del PE, así como la ubicación del arcón refrigerador para la conservación de siniestros asociados al PE.

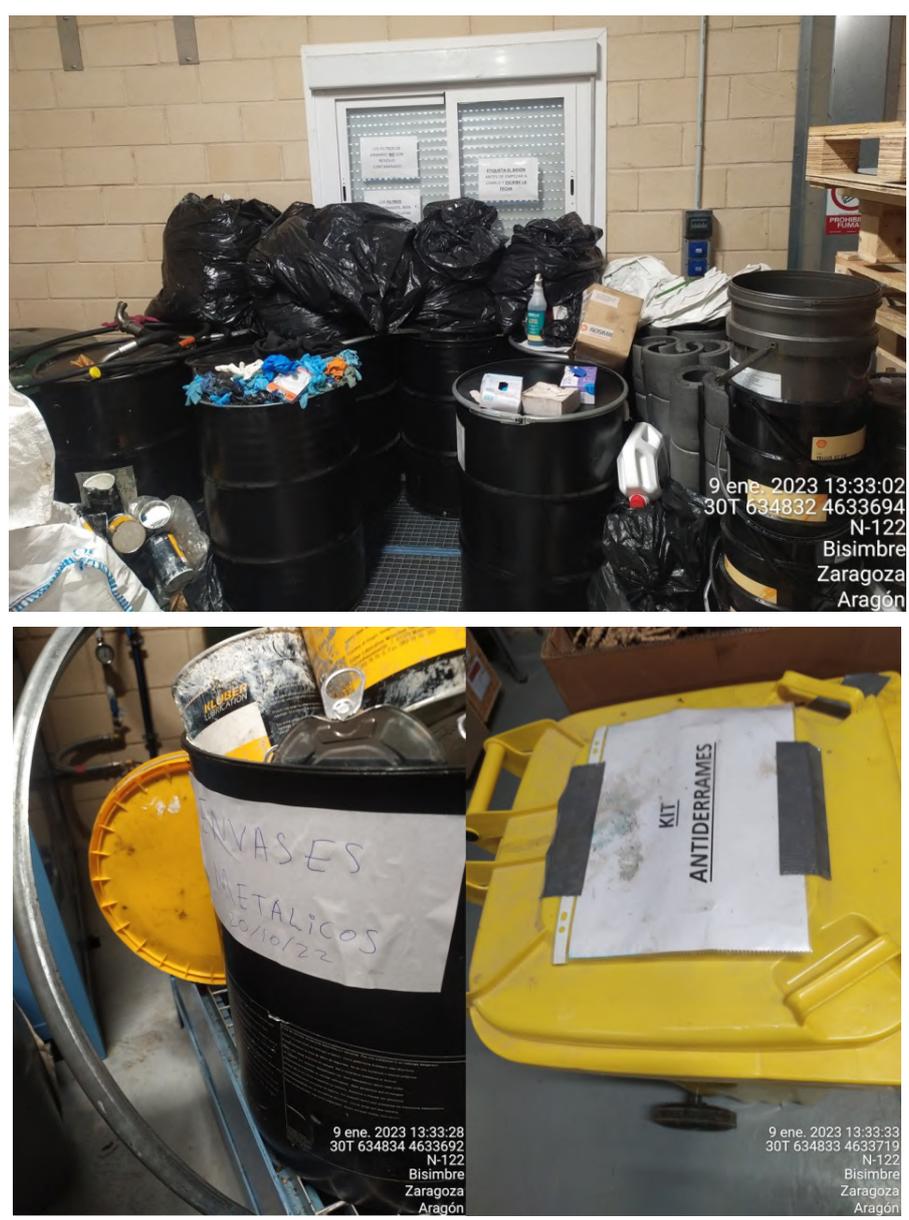
- La segregación de los residuos (tanto peligrosos como no peligrosos) generados en el parque eólico como consecuencia de las tareas de mantenimiento se realiza en diversos contenedores dispuestos a tal fin. Se dispone, según necesidad, de contenedores para aceite usado (LER 13.02.05), filtros de aceite (LER 16.01.07), hierro y acero (LER 17.04.05), metales mezclados (17.04.07), envases plásticos contaminados (LER 15.01.10), envases aerosoles vacíos (LER 12.01.12), baterías de plomo (LER 16.06.01), etc., todos ellos correctamente identificados mediante etiquetas. Los residuos urbanos (papel y cartón, plástico y lodos) también son segregados y correctamente gestionados.

Figura 26: Interior del almacén de residuos de la SET “Valcardera”, con los diferentes residuos peligrosos clasificados con su código LER correspondiente, aislados de la intemperie y sobre una tarima aislante para evitar posibles filtraciones al suelo.

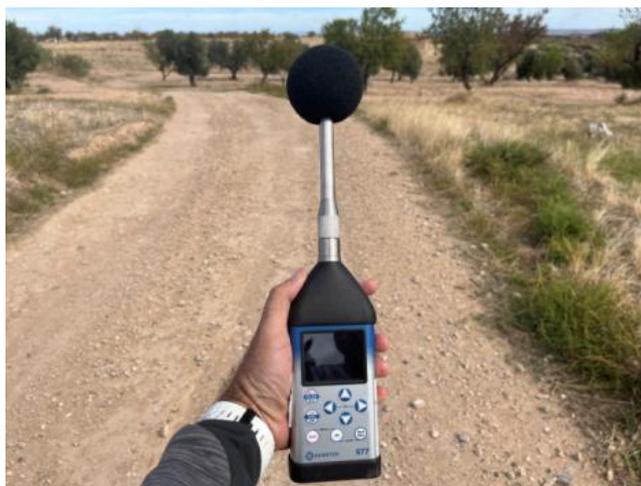
Figura 27: Sonómetro integrador modelo CESVA SC310 utilizado para la evaluación de los niveles de presión sonora en el parque eólico “Agón”.

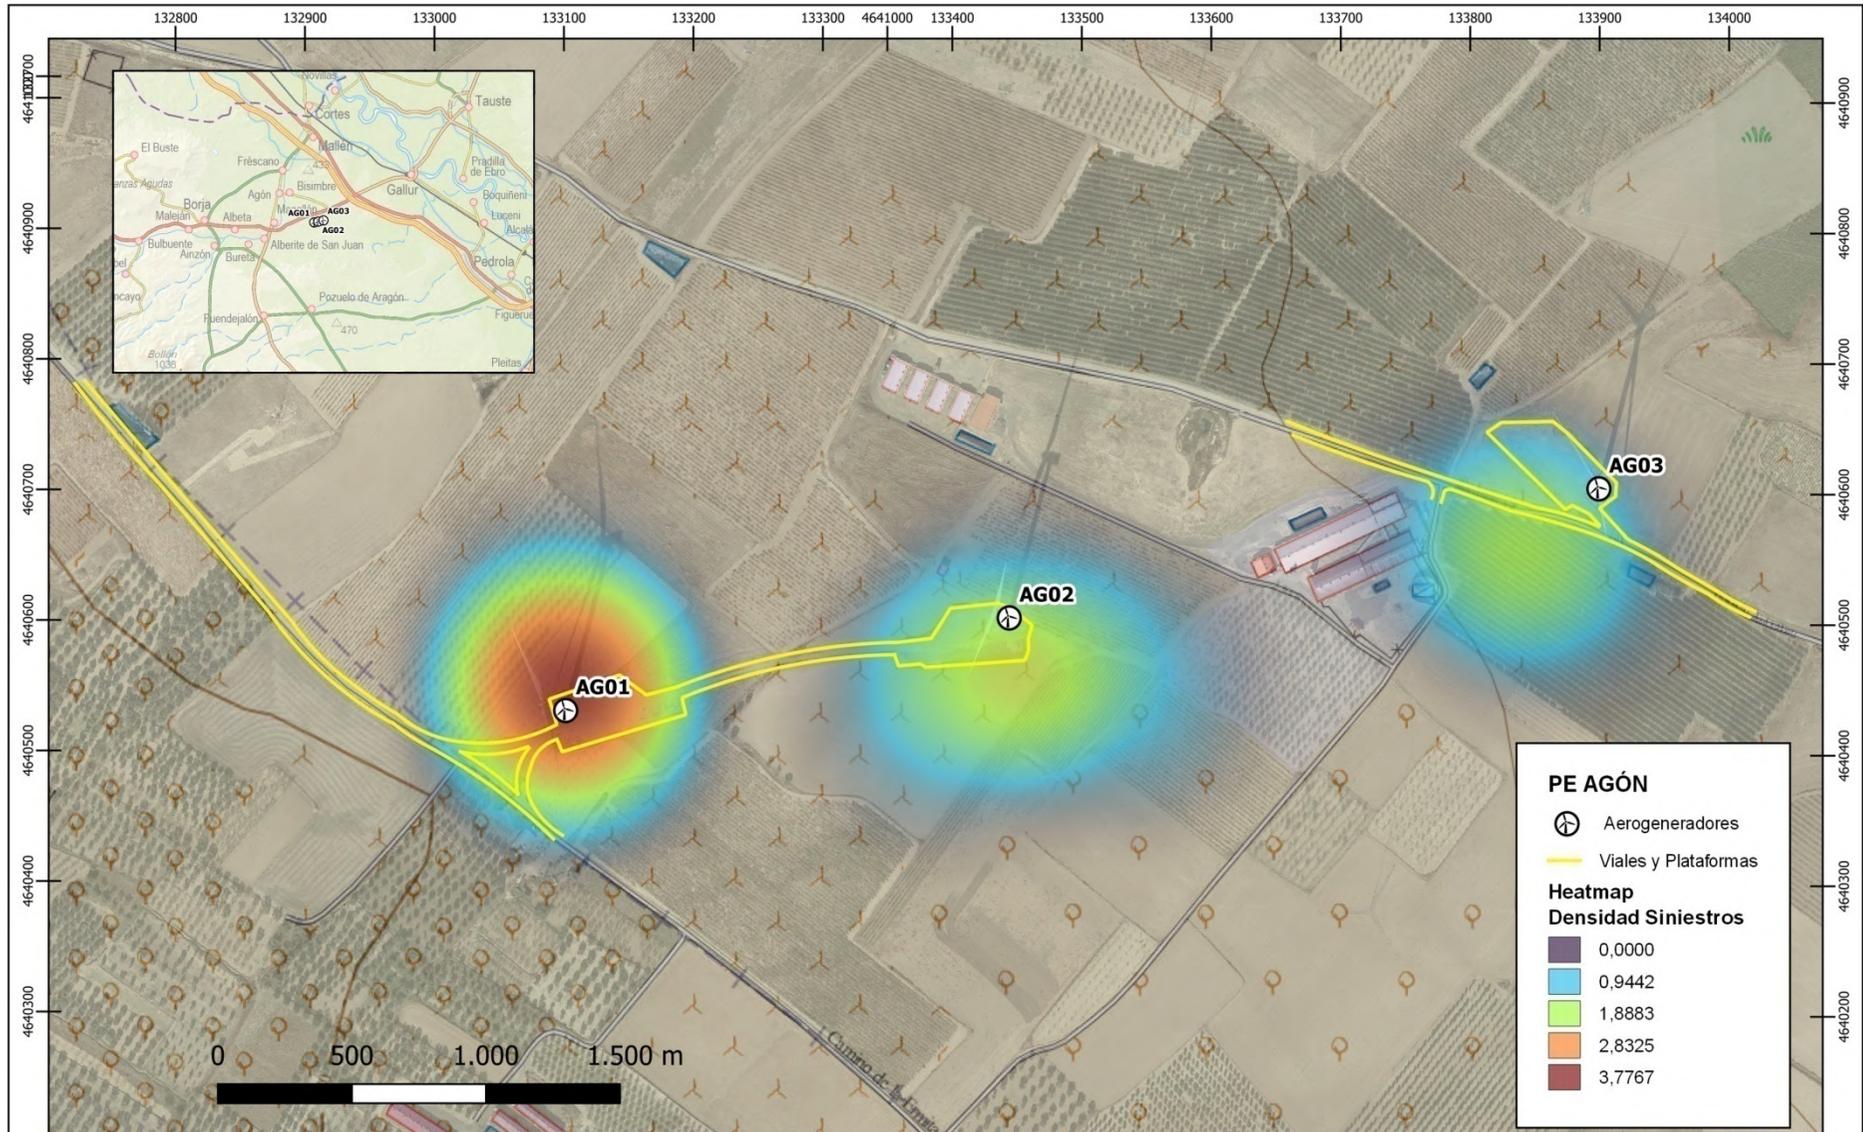
Hoja: 01  
Sigue: -

4						FECHA	ESCALA	1:4890	 VIGILANCIA AMBIENTAL EN EXPLOTACION PARQUE EOLICO AGON Termino municipal de Agon, Zaragoza	 EDICION ACTUAL: 01	Hoja: 01
3						DIBUJADO	MOV				
2							VERIFICADO	---			
1	28/04/2023	MOV	MOV		---	28/04/2023	REVISADO+dp	---			
EDIC.	FECHA	DIBUJADO	VERIFICADO	REVISADO+dp	MODIFICACION		Formato A3		DENSIDAD ESPACIAL DE SINISTRALIDAD DETECTADA. enero-abril 2023	PR. o EXP.: ---	Sigue: -
