## INFORME CUATRIMESTRAL PROGRAMA DE VIGILANCIA AMBIENTAL

### PARQUE EÓLICO FRÉSCANO

<b>Nombre de la instalación:</b>	PE FRÉSCANO
<b>Provincia/s ubicación de la instalación:</b>	ZARAGOZA
<b>Nombre del titular:</b>	NATURGY FUTURE S.L.
<b>CIF del titular:</b>	B64657067
<b>Nombre de la empresa de vigilancia:</b>	TESTA CALIDAD Y MEDIOAMBIENTE S.L.
<b>Tipo de EIA:</b>	ORDINARIA
<b>Informe de FASE de:</b>	EXPLOTACIÓN
<b>Periodicidad del informe según DIA:</b>	CUATRIMESTRAL
<b>Año de seguimiento nº:</b>	AÑO 3
<b>nº de informe y año de seguimiento:</b>	INFORME Nº1 DEL AÑO 3
<b>Período que recoge el informe:</b>	ENERO 2022-ABRIL 2022

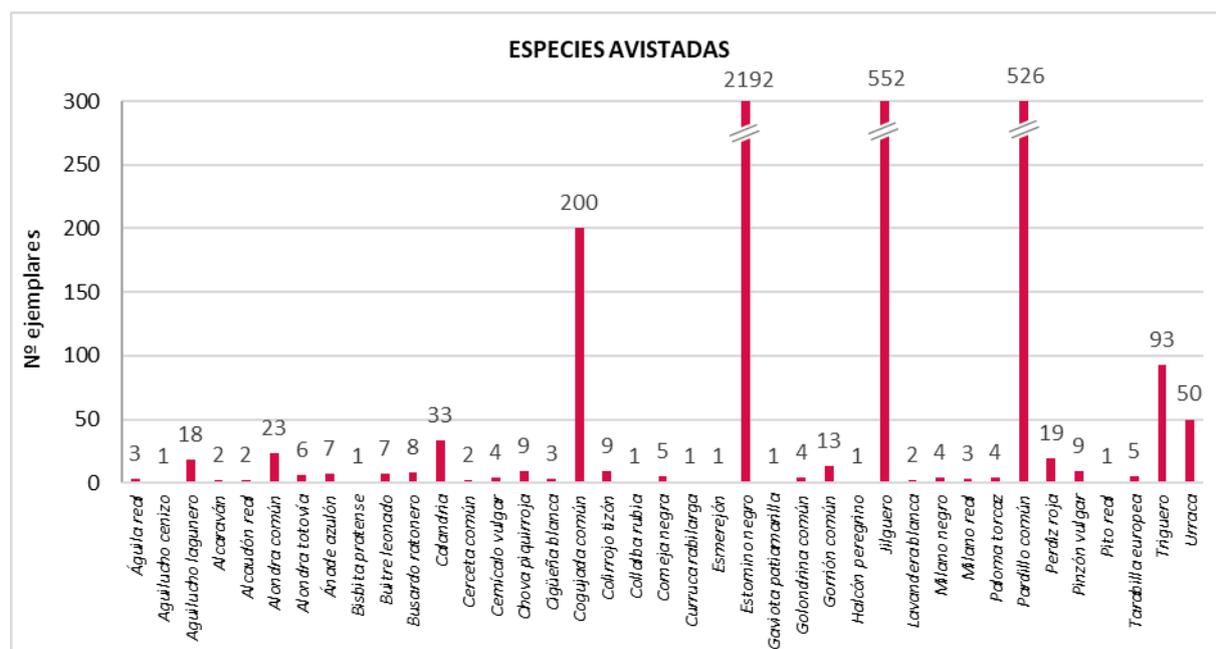
Figura 1. Número de individuos avistados por especie.

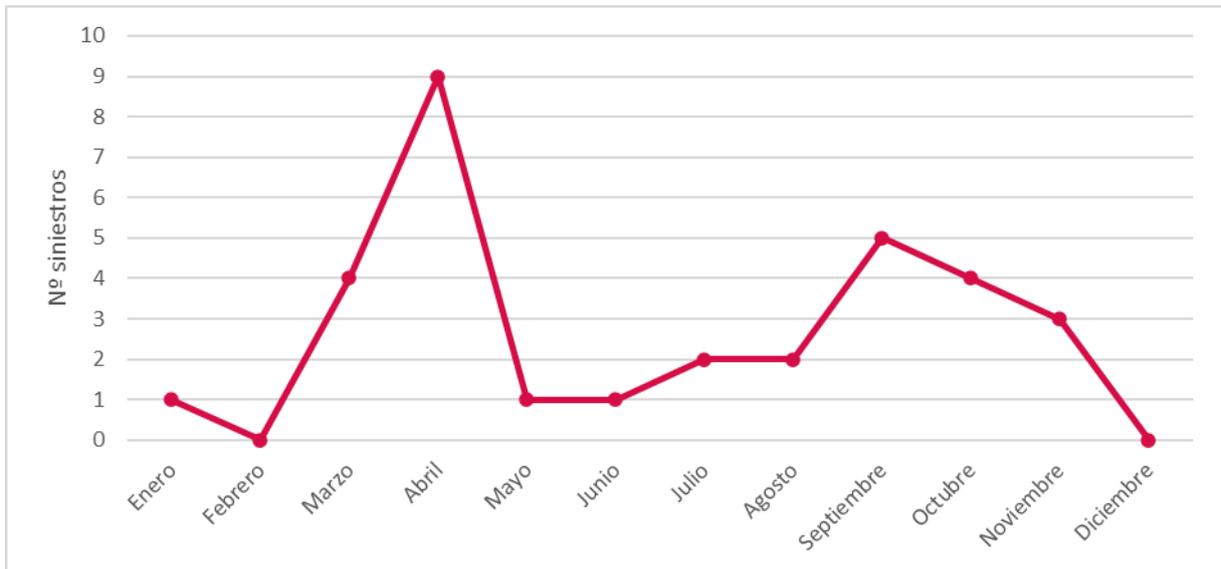
Desde el inicio de la vigilancia hasta la actualidad, se han producido un total de 32 registros de mortandad entre la avifauna. Se pueden observar como el mayor número de siniestros se da durante el mes de abril, existiendo otro segundo pico aunque de menor entidad durante el otoño (Figura 2).

Figura 2. Distribución temporal de los siniestros de avifauna.

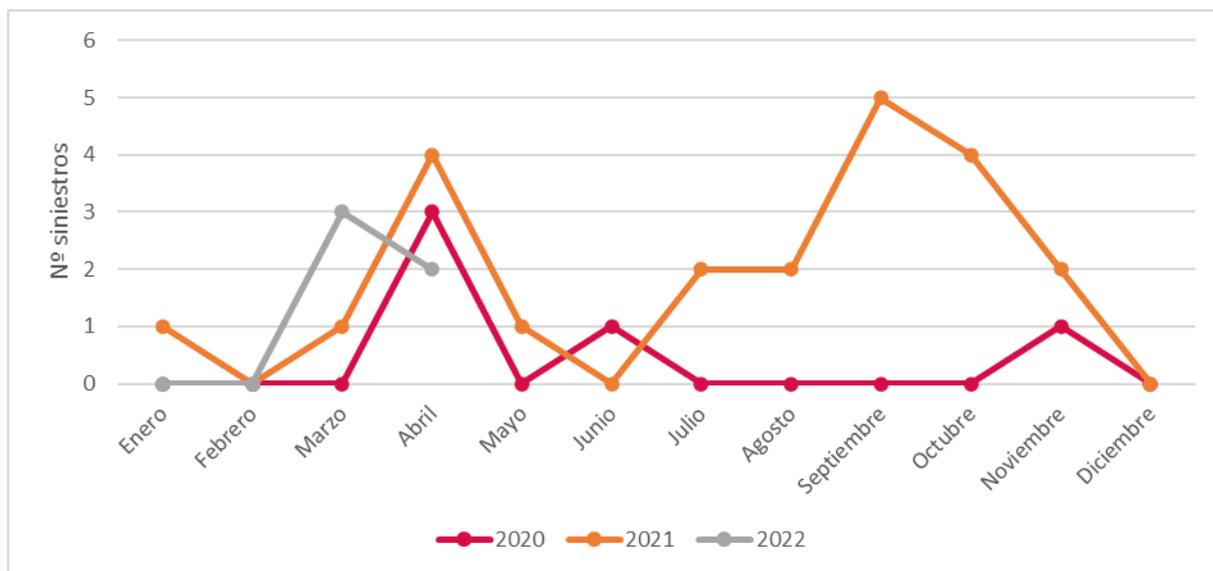
Realizando un desglose de estos datos por años, se puede observar un patrón similar durante la primavera que responde al incremento de siniestros ya descrito para ese periodo. Durante los meses de otoño es donde se aprecian las diferencias ya que durante el 2020 para dicho periodo la mortalidad fue prácticamente nula a diferencia de lo observado en 2021. Por el momento no es posible emitir conclusiones sobre esta comparativa entre años en base a los datos disponibles, siendo necesario para ello disponer de una serie temporal más larga.

Figura 3. Distribución anual de los siniestros de avifauna.

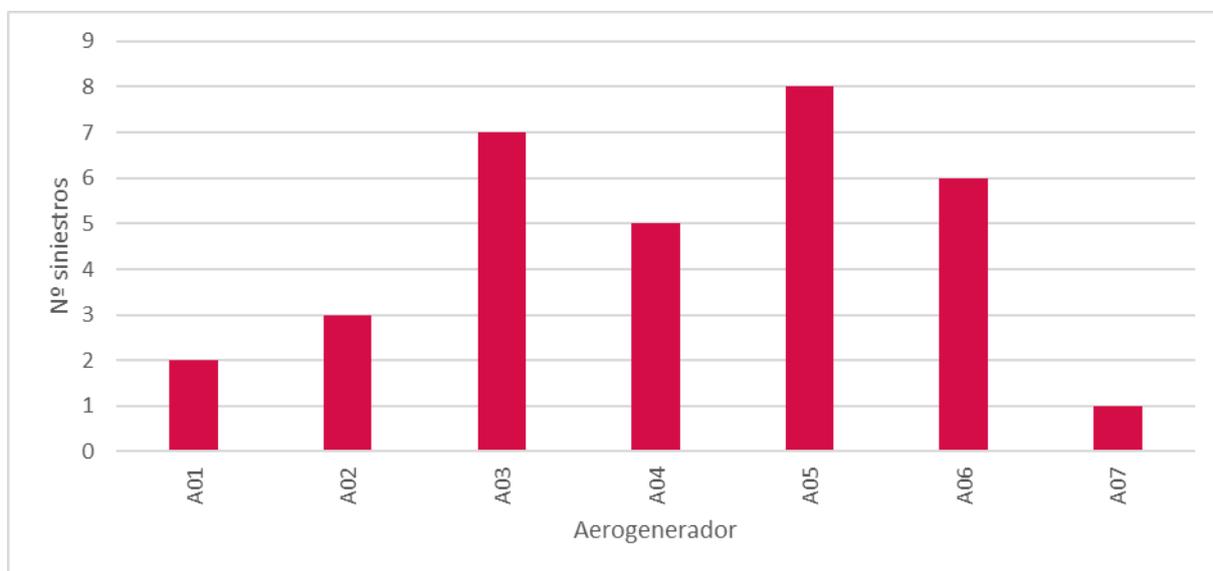
Al evaluar la distribución espacial de los siniestros con respecto a los distintos aerogeneradores que conforman el parque eólico Fréscano, se puede observar que en todos ellos se ha registrado alguna colisión desde el inicio del PVA para la fase de funcionamiento. El aerogenerador con más registros es el A05 en el que se han detectado hasta el momento un total de 8 siniestros. Por el contrario, los aerogeneradores A07 y A01 son los que presentan un menor número de colisiones.

Figura 4. Distribución espacial de la siniestralidad.

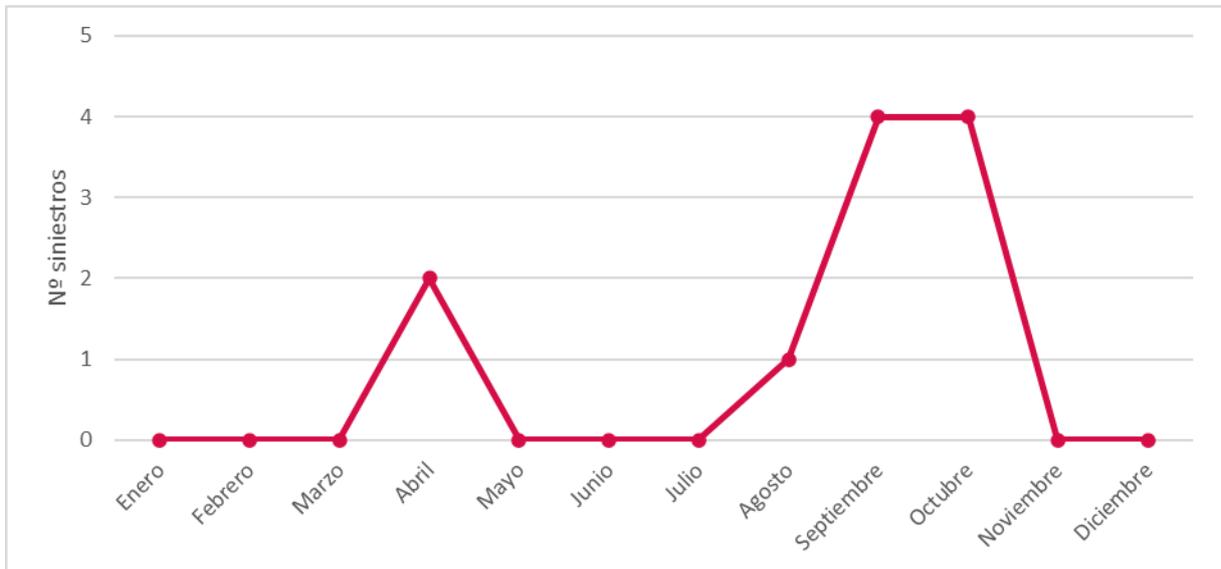
La distribución de los siniestros a lo largo del año es similar a la registrada para las aves, ya que por el momento se observa un mayor número de colisiones en dos momentos del año, uno durante el mes de abril y otro durante el otoño (Figura 5).

Figura 5. Distribución anual de los siniestros de quirópteros.

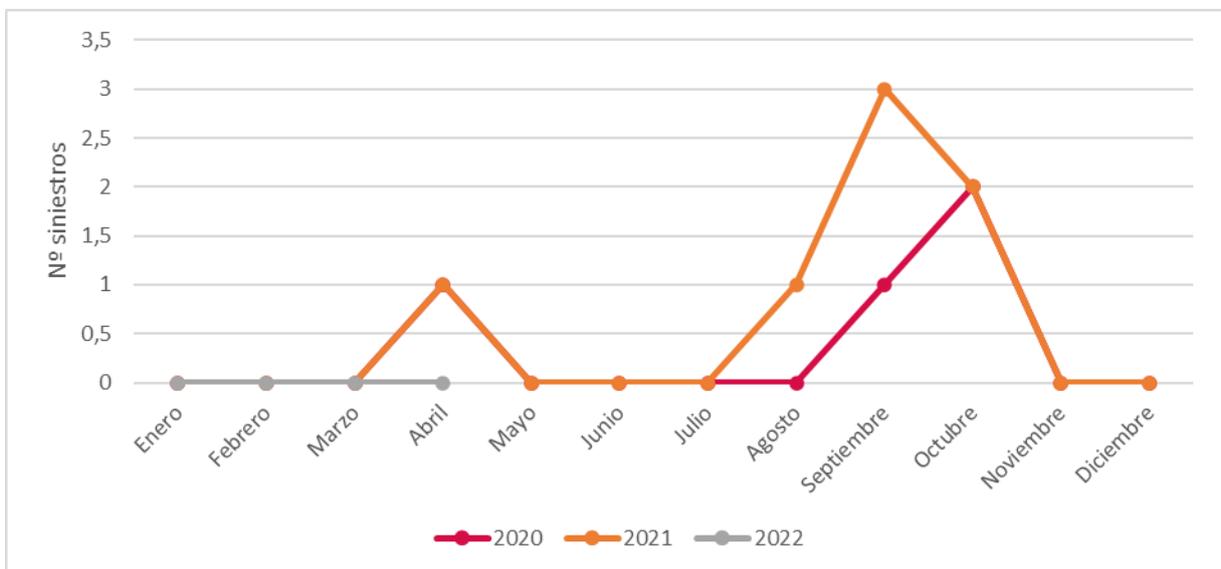
Representando por separado los datos de los dos años disponibles, se puede observar que la distribución de los siniestros presenta similitudes entre 2020 y 2021 ya que en ambos existe un incremento de la siniestralidad durante el otoño. En cuanto al resto de meses, solamente se ha detectado un siniestro en primavera en 2021.

Figura 6. Distribución anual de los siniestros de quirópteros.

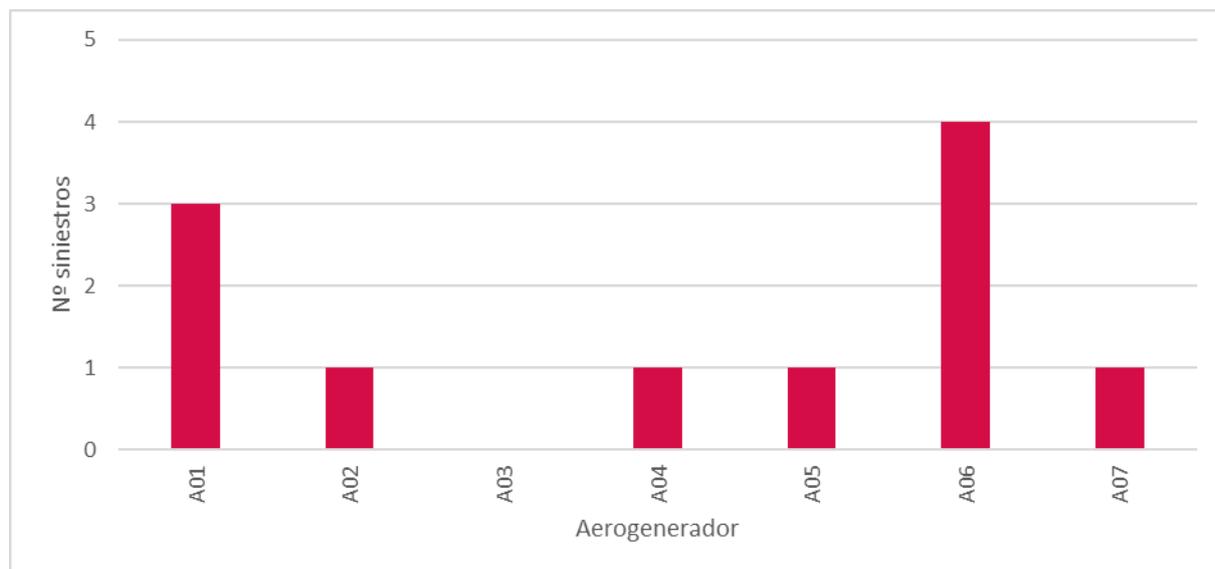
Durante el conjunto de cuatrimestres evaluados, se han registrado siniestros en cuatro aerogeneradores. En la Figura 7 se representa la distribución espacial de estos registros, siendo actualmente el aerogenerador A06 el presenta un mayor número al haberse registrado en el mismo un total de cuatro colisiones.

Figura 7. Distribución espacial de la siniestralidad.

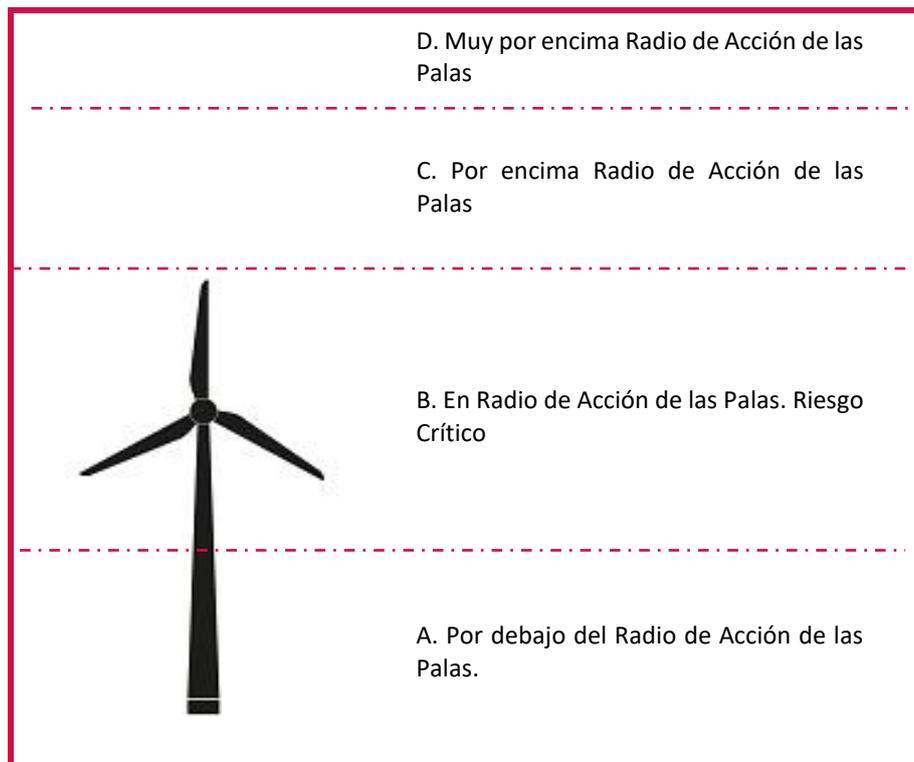
En este análisis se describe la altura de vuelo respecto a los aerogeneradores. Por lo tanto, se describen tres tipos de vuelo: A. Por debajo del radio de acción de las aspas del aerogenerador; B. A la altura de acción de las palas del aerogenerador; C. Por encima de la altura de acción de las palas del aerogenerador; D. Muy por encima de la altura de acción de las palas del aerogenerador.

Figura 8. Categorías de altura recogidas en el estudio.

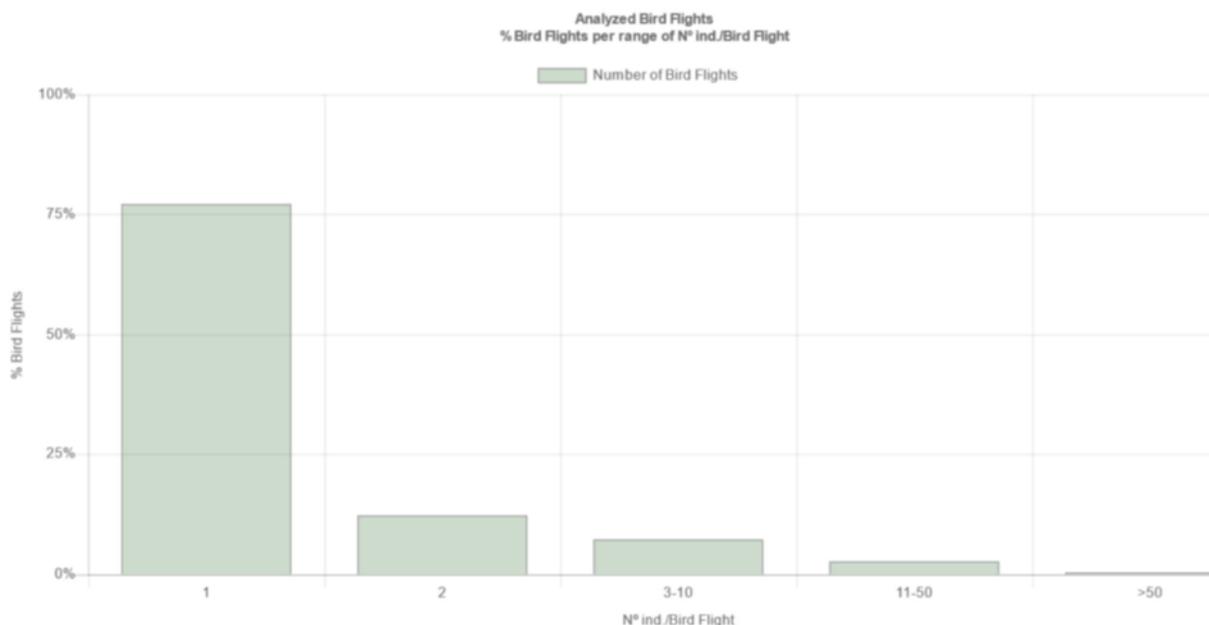
En cuanto al número de aves en cada vuelo detectado, como se puede observar en la siguiente gráfica (Figura 9), en la mayoría de los vuelos se avista únicamente un ave (más del 75% de los mismos).

Figura 9. Análisis de vuelo: número de contactos por número de individuos en cada contacto.

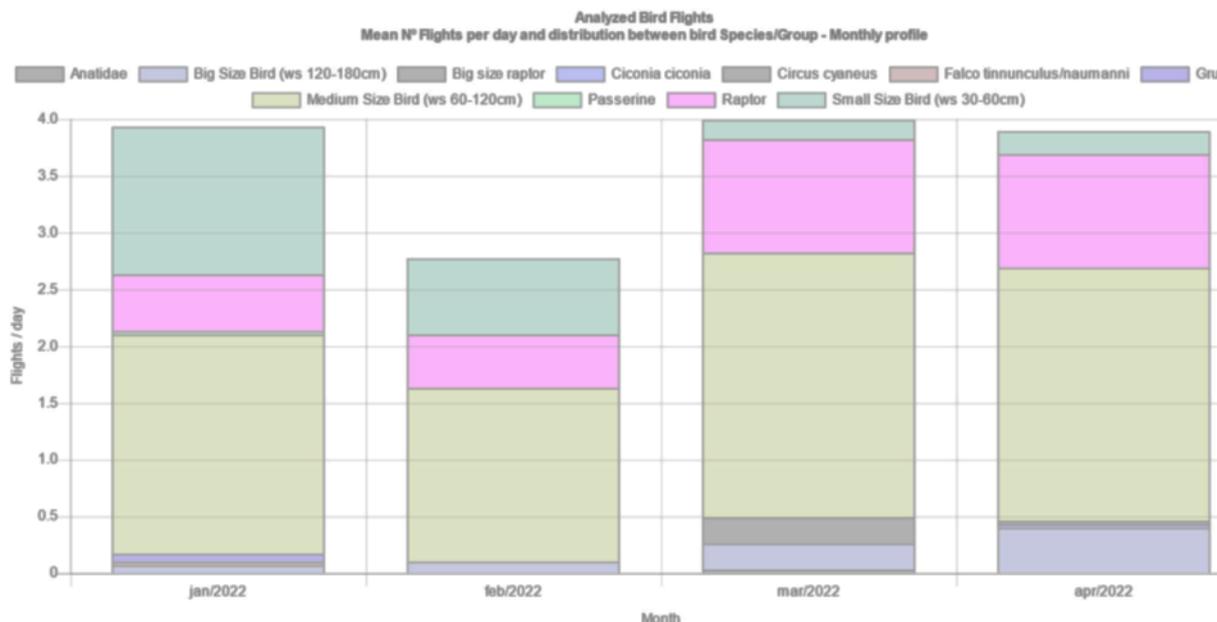
Figura 10. Número de contactos por especie/grupo en el aerogenerador A06.

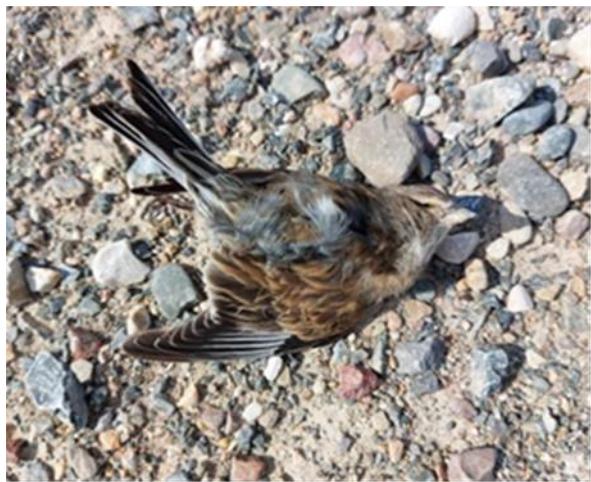
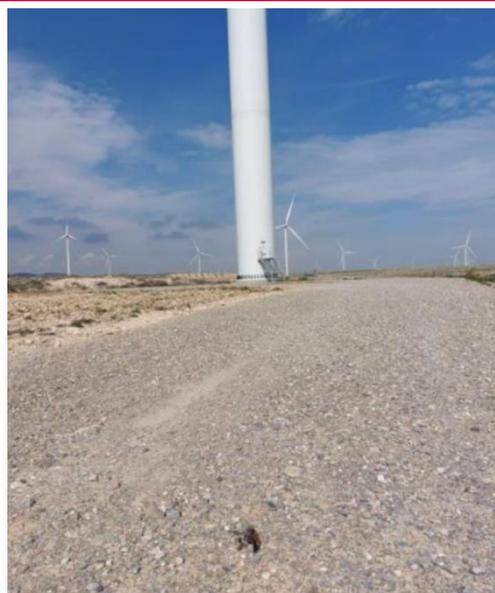
ESPECIE: Pardillo común ( <i>Linaria cannabina</i> )		
NIVEL DE PROTECCIÓN: Listado como DIE en Catálogo Regional de Aragón.		
FECHA: 10/03/2022	HORA: 12:02	EDAD/SEXO: Adulto
CAUSA PROBABLE DE LA MUERTE:	PRESENCIA DE MARCAS O ANILLAS	RECOGIDA POR LA ADMINISTRACIÓN: Se lleva al arcón de la SET tras avisar al APN correspondiente
CHOQUE <input checked="" type="checkbox"/>	SÍ <input type="checkbox"/>	
ELECTROCUCIÓN <input type="checkbox"/>	NO <input checked="" type="checkbox"/>

OBSERVACIONES: Se encuentra el ejemplar entero y fresco

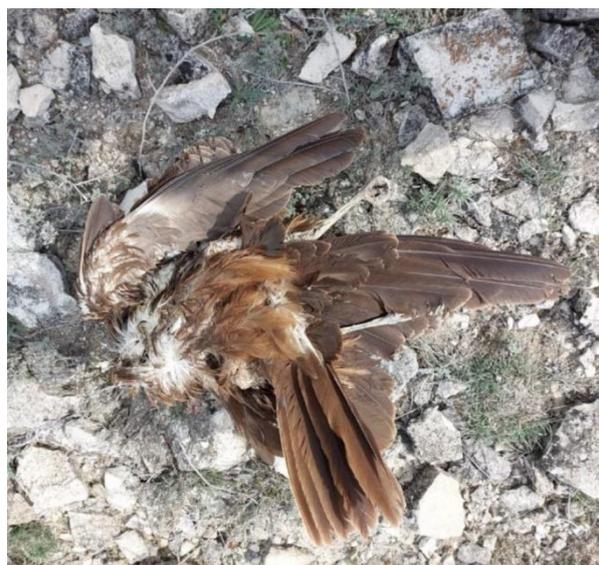
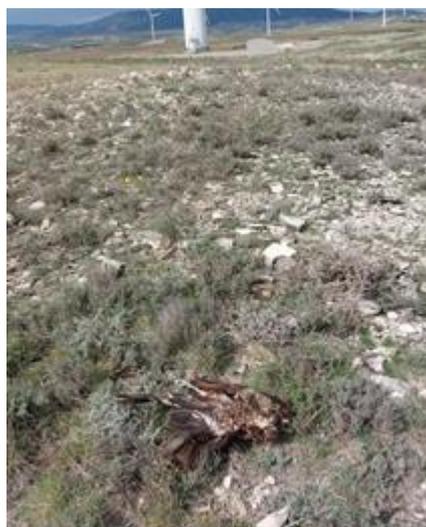
ESPECIE: Aguilucho lagunero ( <i>Circus aeruginosus</i> )		
NIVEL DE PROTECCIÓN: Listado especies en régimen de protección especial (Listada)		
FECHA: 31/03/2022	HORA: 12:03	EDAD/SEXO: Hembra
CAUSA PROBABLE DE LA MUERTE:	PRESENCIA DE MARCAS O ANILLAS	RECOGIDA POR LA ADMINISTRACIÓN: Se lleva al arcón de la SET tras avisar al APN correspondiente
CHOQUE <input checked="" type="checkbox"/>	SÍ <input type="checkbox"/>	
ELECTROCUCIÓN <input type="checkbox"/>	NO <input checked="" type="checkbox"/>

OBSERVACIONES: Se encuentra el ejemplar en descomposición, no fresco en zona de matorral mediterráneo cerca de campos de cultivos.

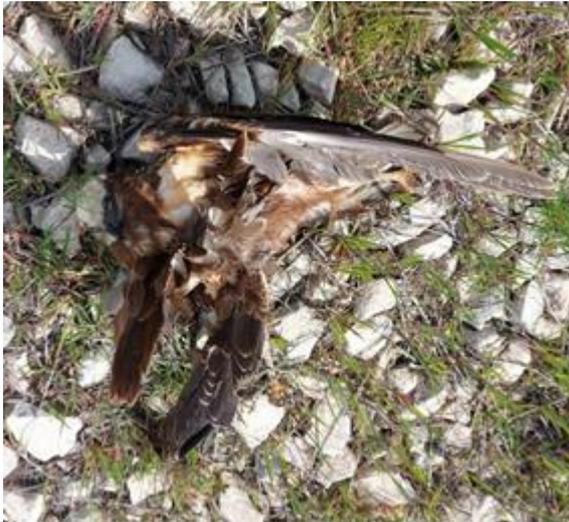
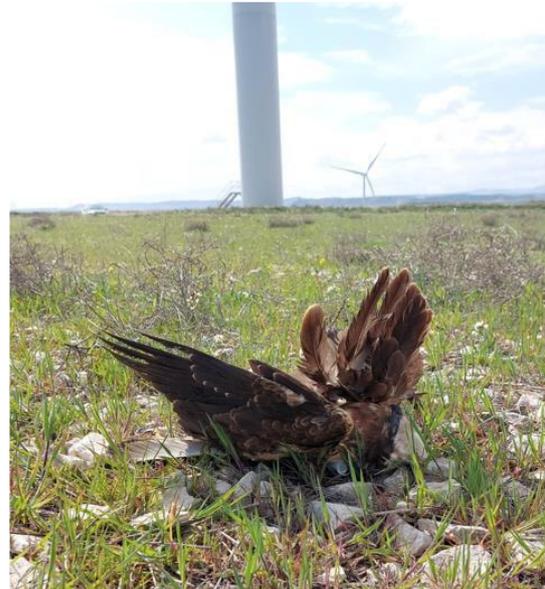
ESPECIE: Aguilucho lagunero ( <i>Circus aeruginosus</i> )		
NIVEL DE PROTECCIÓN: Listado especies en régimen de protección especial (Listada)		
FECHA: 31/03/2022	HORA: 12:14	EDAD/SEXO: Adulto/Hembra
CAUSA PROBABLE DE LA MUERTE:	PRESENCIA DE MARCAS O ANILLAS	RECOGIDA POR LA ADMINISTRACIÓN: Se lleva al arcón de la SET tras avisar al APN correspondiente
CHOQUE <input checked="" type="checkbox"/>	SÍ <input type="checkbox"/>	
ELECTROCUCIÓN <input type="checkbox"/>	NO <input checked="" type="checkbox"/>

OBSERVACIONES: Se encuentra el ejemplar fresco y entero en campo de cultivo.

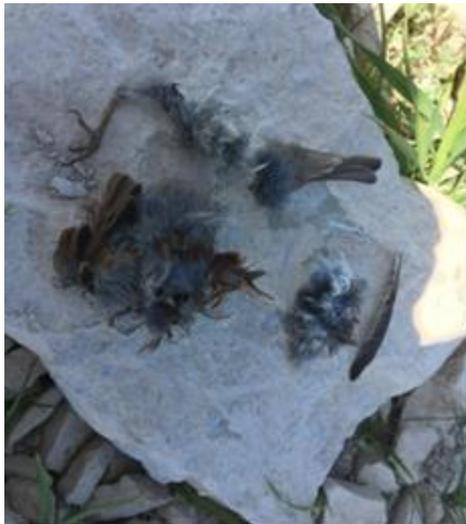
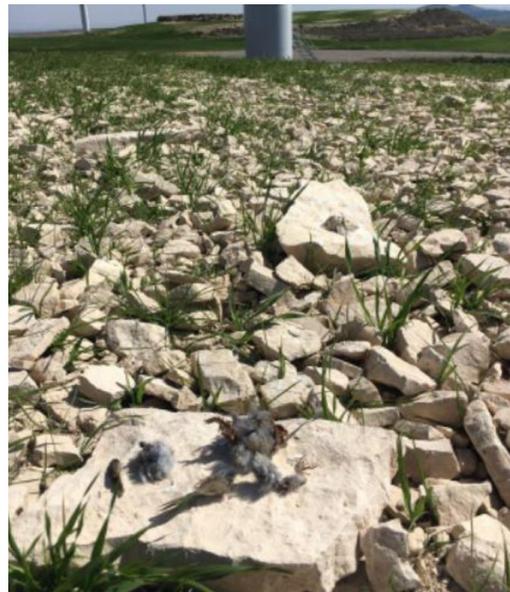
ESPECIE: Paseriforme sin identificar		
NIVEL DE PROTECCIÓN: -		
FECHA: 07/04/2022	HORA: 12:43	EDAD/SEXO: -
CAUSA PROBABLE DE LA MUERTE:	PRESENCIA DE MARCAS O ANILLAS	RECOGIDA POR LA ADMINISTRACIÓN: Se lleva al arcón de la SET tras avisar al APN correspondiente
CHOQUE <input checked="" type="checkbox"/>	SÍ <input type="checkbox"/>	
ELECTROCUCIÓN <input type="checkbox"/>	NO <input checked="" type="checkbox"/>

OBSERVACIONES: Se encuentra el ejemplar depredado y seccionado en campo de cultivo.

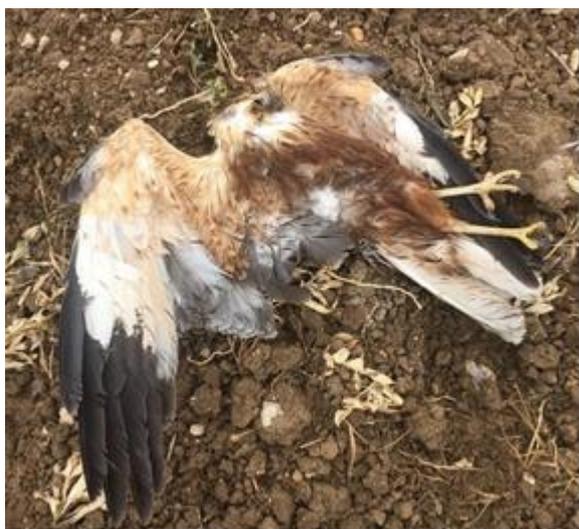
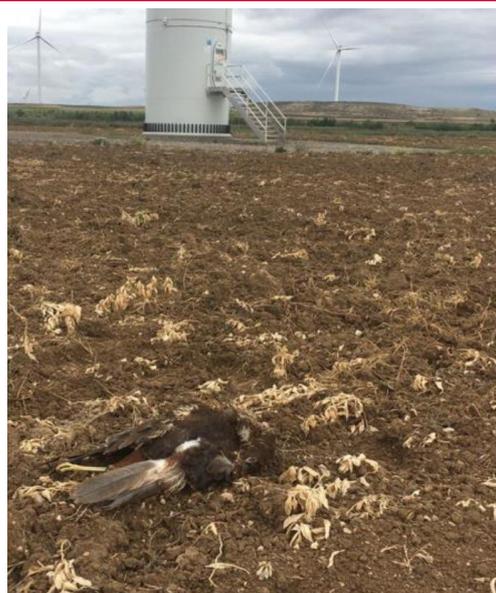
ESPECIE: Aguilucho lagunero ( <i>Circus aeruginosus</i> )		
NIVEL DE PROTECCIÓN: Listado especies en régimen de protección especial (Listada)		
FECHA: 27/04/2022	HORA: 13:16	EDAD/SEXO: Macho/Adulto
CAUSA PROBABLE DE LA MUERTE:	PRESENCIA DE MARCAS O ANILLAS	RECOGIDA POR LA ADMINISTRACIÓN: Se lleva al arcón de la SET tras avisar al APN correspondiente
CHOQUE <input checked="" type="checkbox"/>	SÍ <input type="checkbox"/>	
ELECTROCUCIÓN <input type="checkbox"/>	NO <input checked="" type="checkbox"/>

OBSERVACIONES: Se encuentra el ejemplar entero y fresco en campo de cultivo.

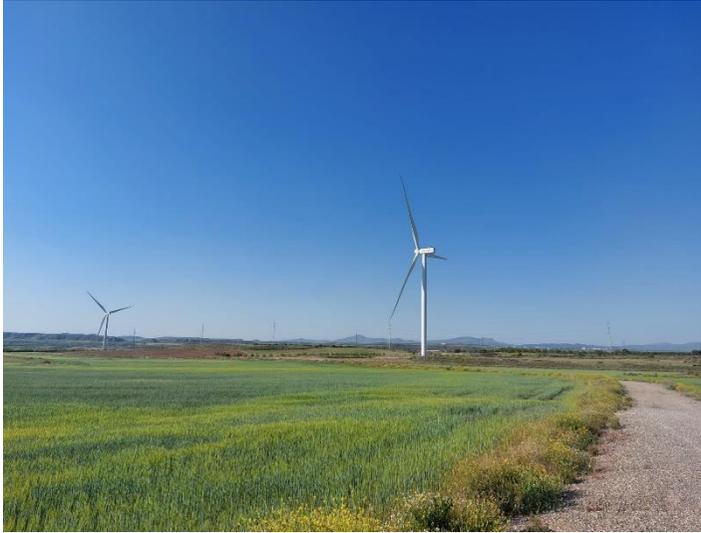
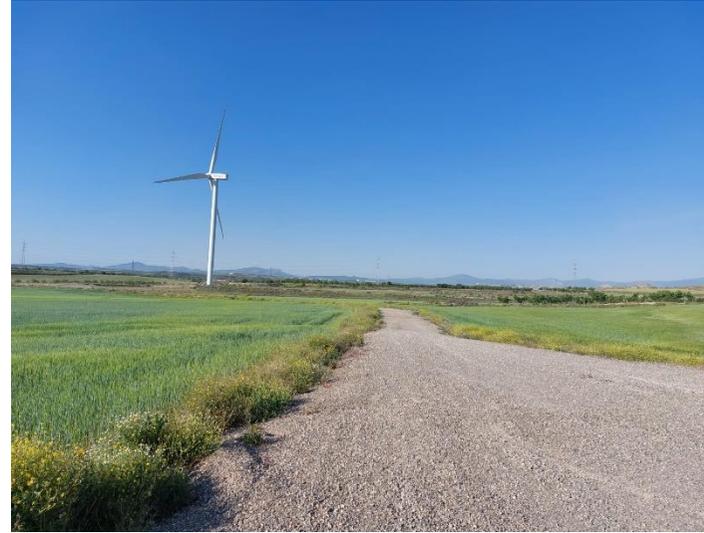
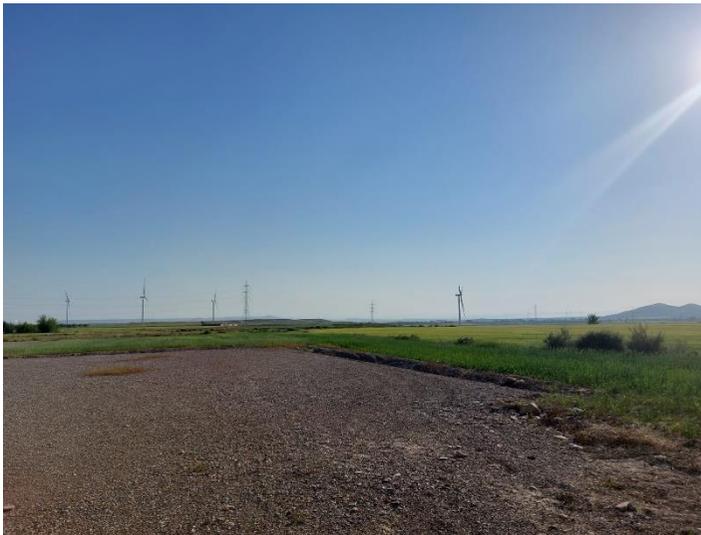
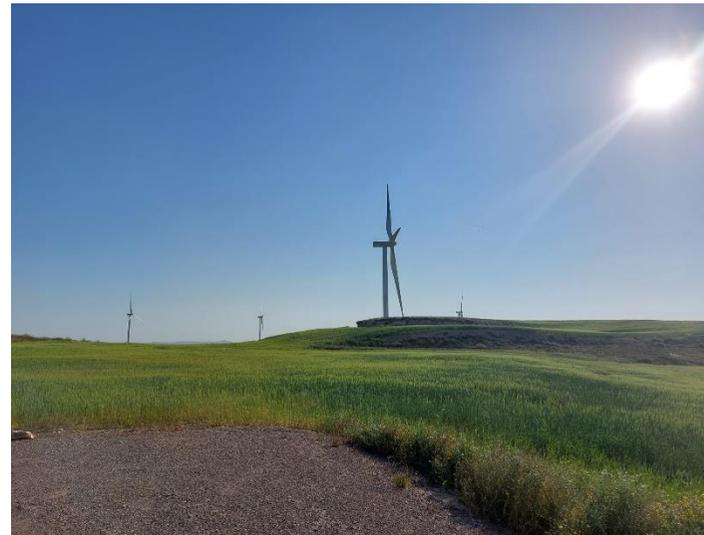
Fotos 1 y 4: Estado de viales y vistas generales del parque.

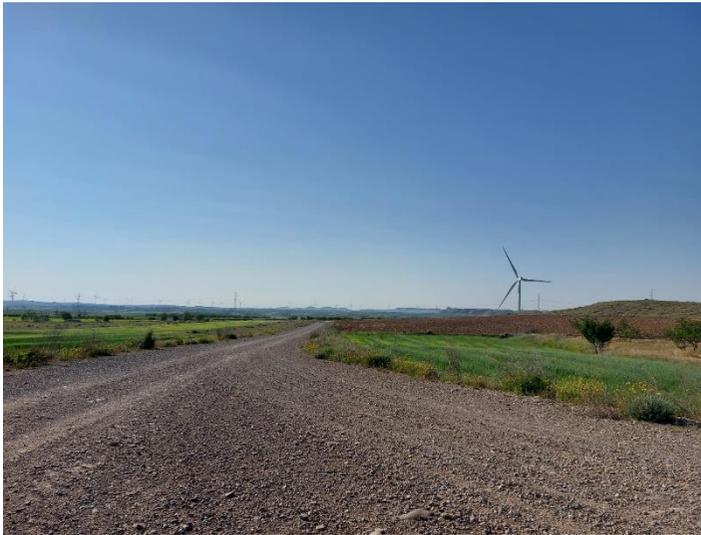
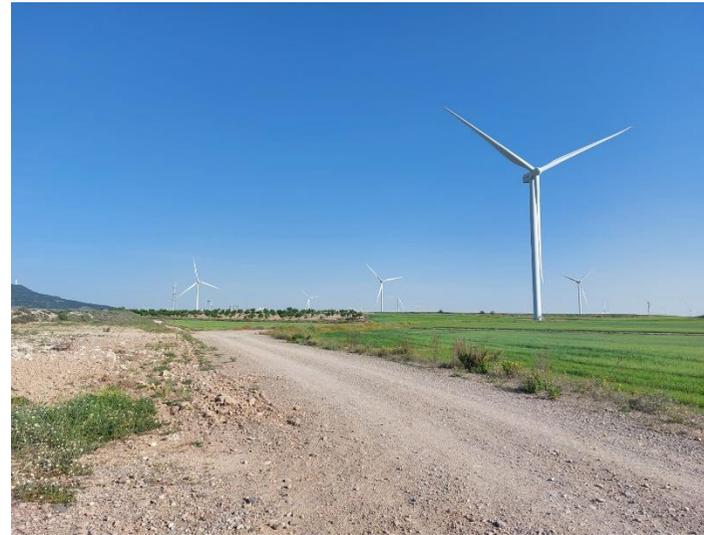
Fotos 5 y 6: Estado de viales del parque.

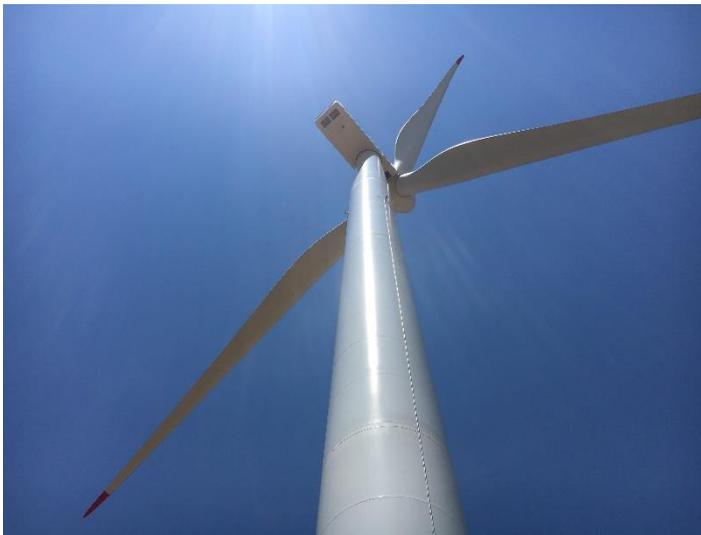
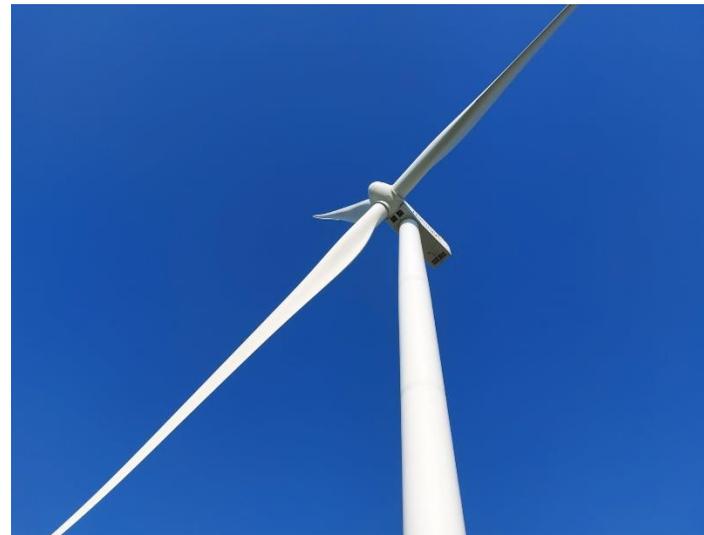
Fotos 7 y 8: Barquillas de los aerogeneradores sin derrames de aceite y palas pintadas (foto 5)

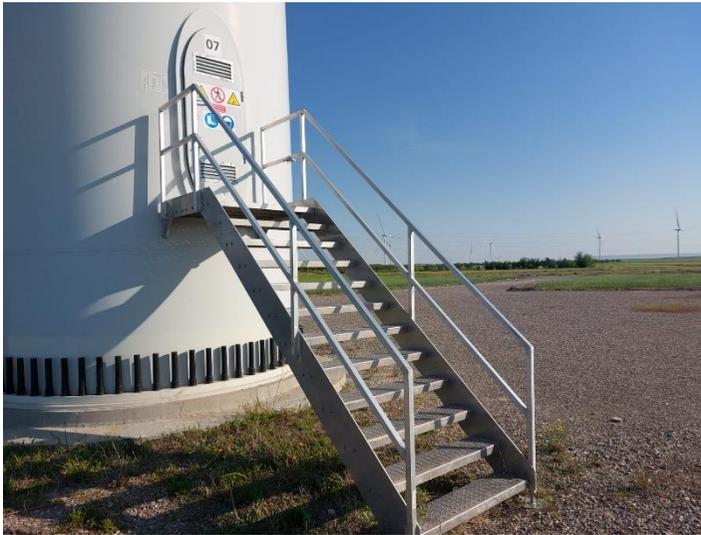
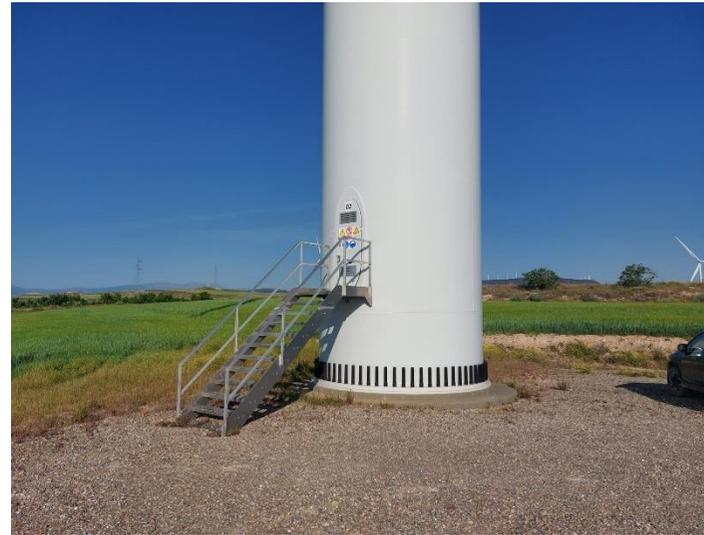
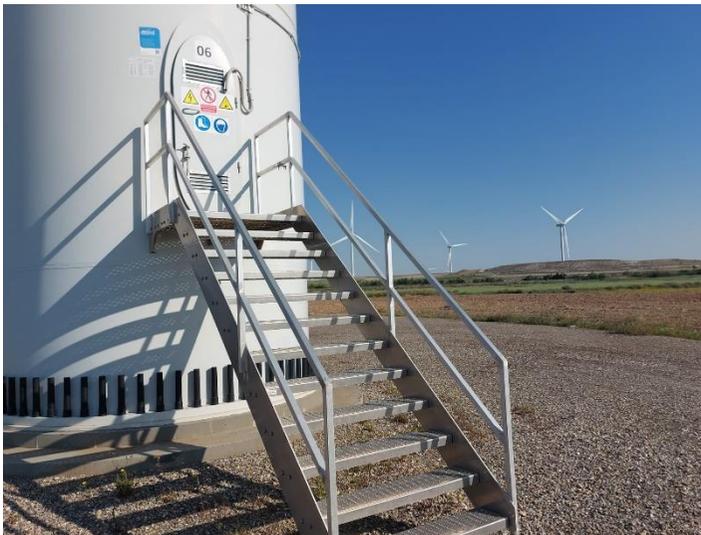
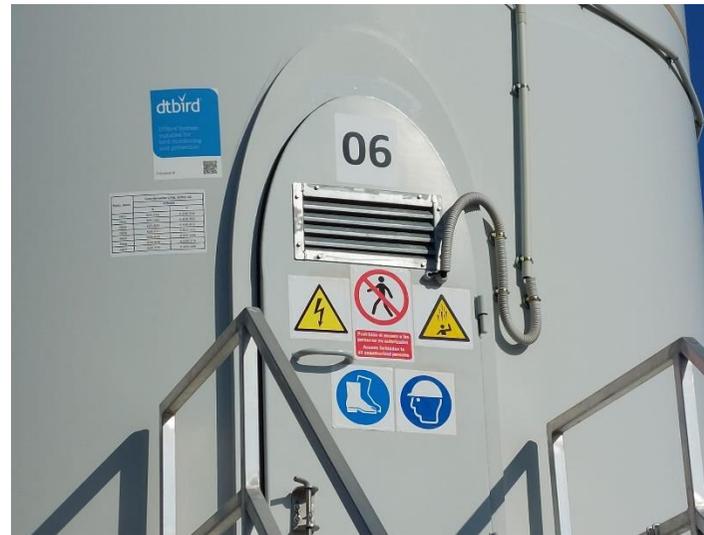
Fotos 9 a 12: Señalización general de las torres de los aerogeneradores y del dispositivo dtbird en aerogenerador 06.

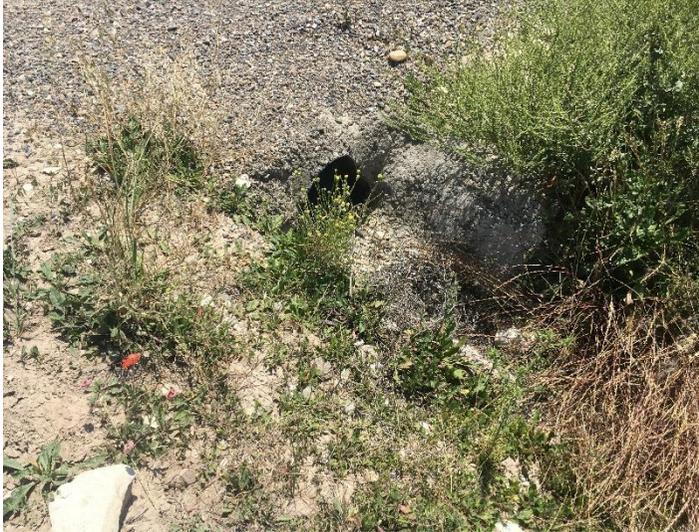
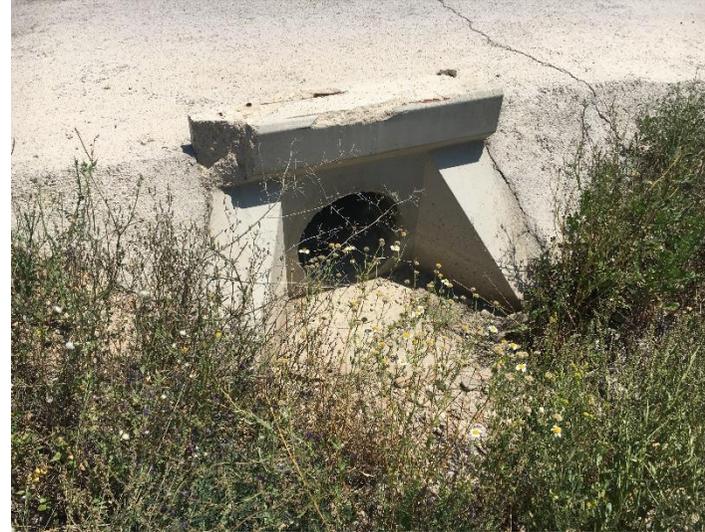
Fotos 13 y 14: Drenajes del parque eólico.

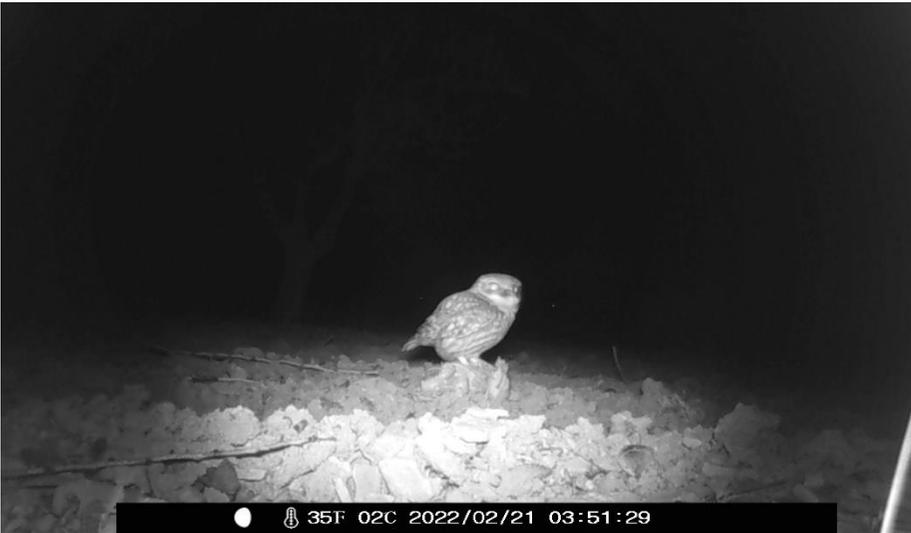
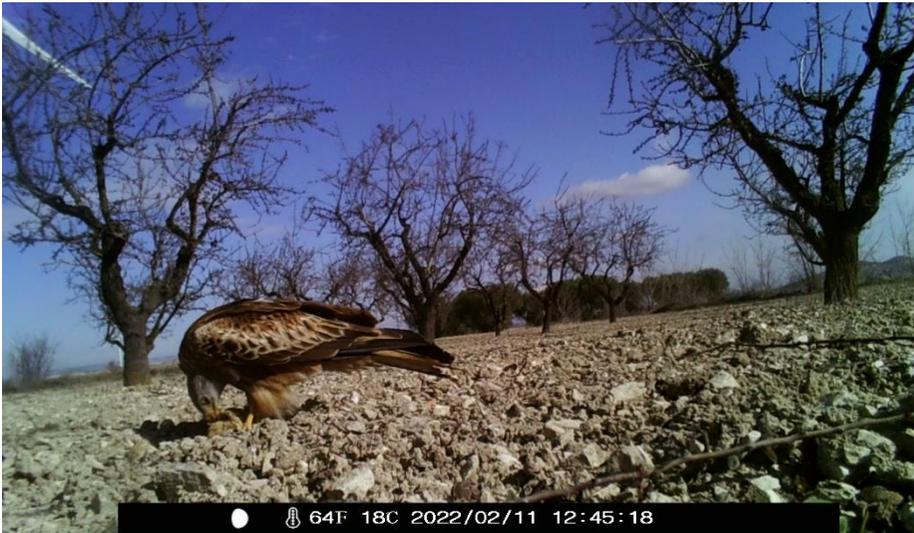
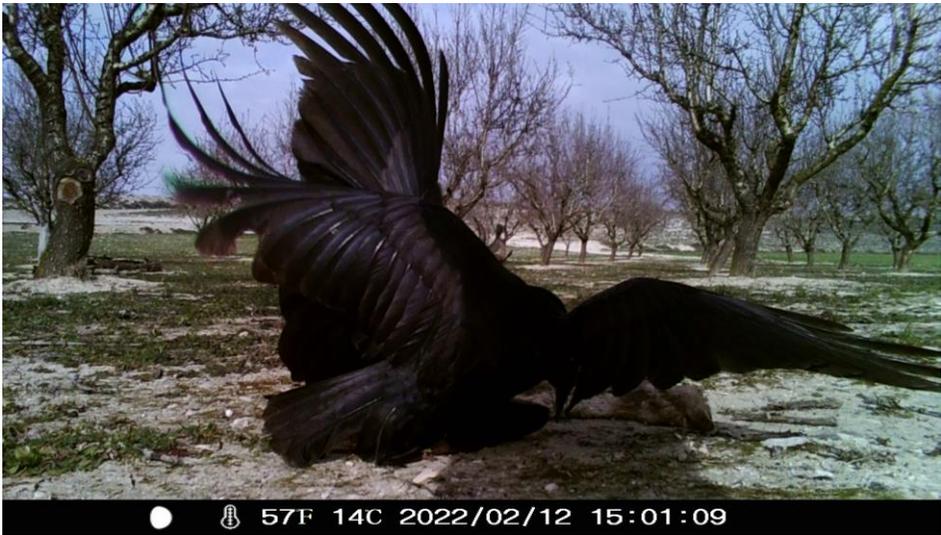
Fotos 17 a 20: Experimento de FCD
